# Selvreparasjon og påvirkningen av riss på armeringens tilstand i opprisset betong

Undersøkelser av bjelker eksponert i marint miljø i 25 år

Master i Bygg- og miljøteknikk  
Innlevert: juni 2018  
Hovedveileder: Mette Rica Geiker, KT  
Medveileder: Tobias Alexander Danner, KT

Norges teknisk-naturvitenskapelige universitet  
Institutt for konstruksjonsteknikk

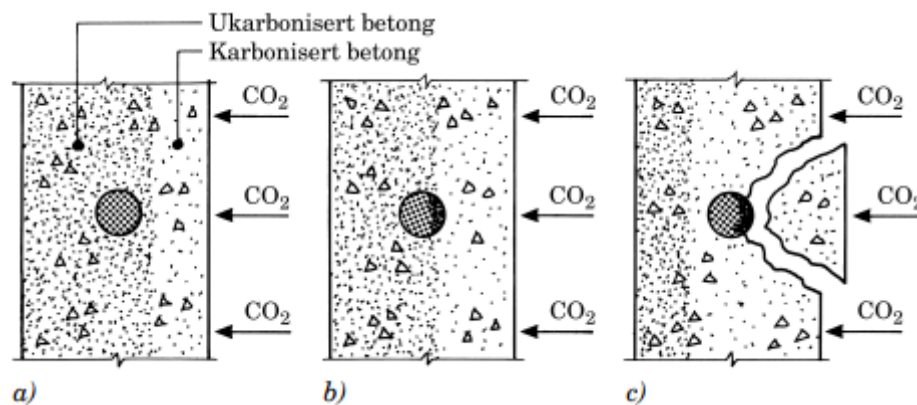
Figur 2.3: Karbonatiseringsprosess i betong, ref. beskrivelse i teksten. Kopi fra (Vinje og Vennesland, 2007).

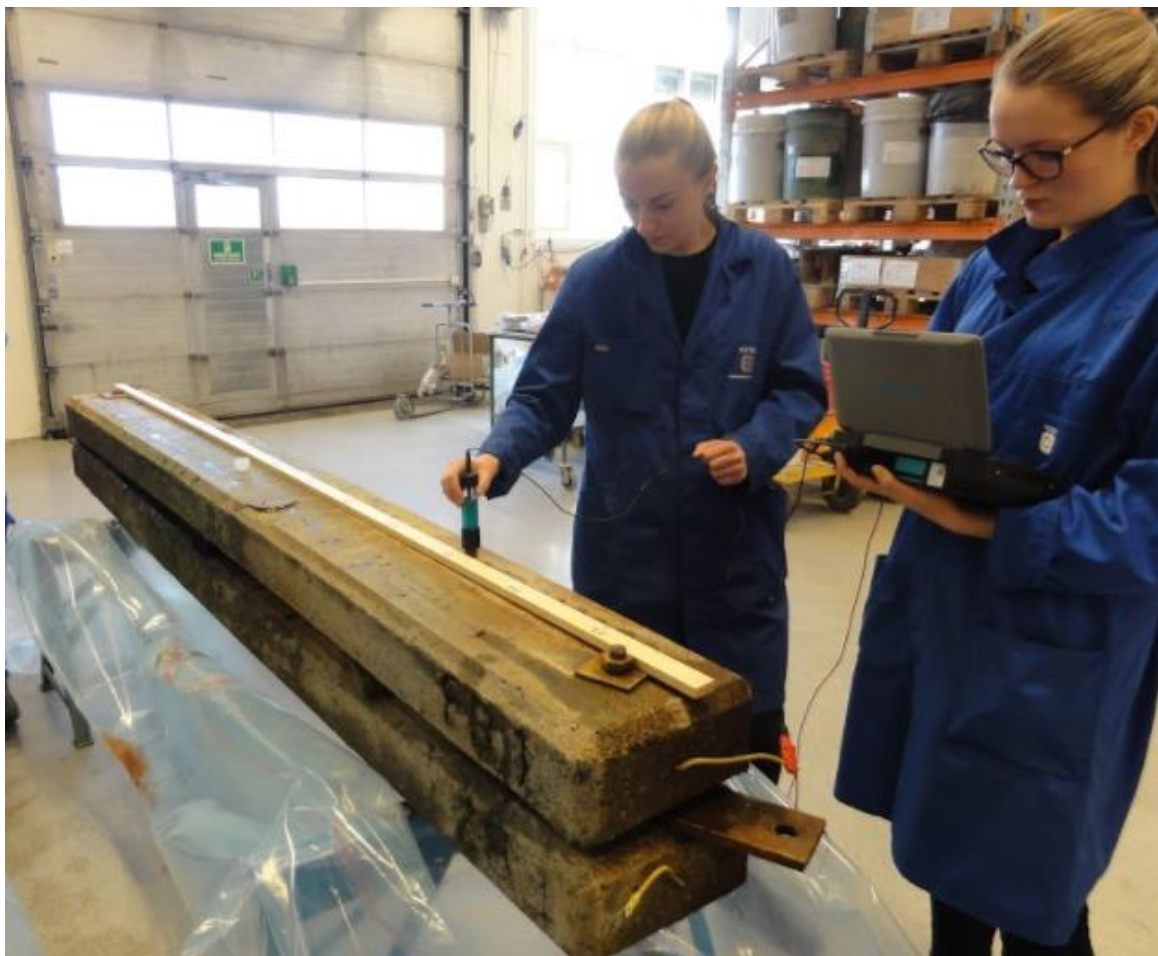
*Figur 3.14: Utførelse av EKP-punktmålinger langs linje 2 på bjelke F. Målesonden plasseres på bjelken med jevne mellomrom, og verdier for EKP registreres på den håndholdte enheten. På bildet er det synlig hvordan det er etablert elektrisk kontakt mellom instrumentet og armeringen via den gule ledningen i enden av bjelken. (Foto: Tobias A. Danner)*

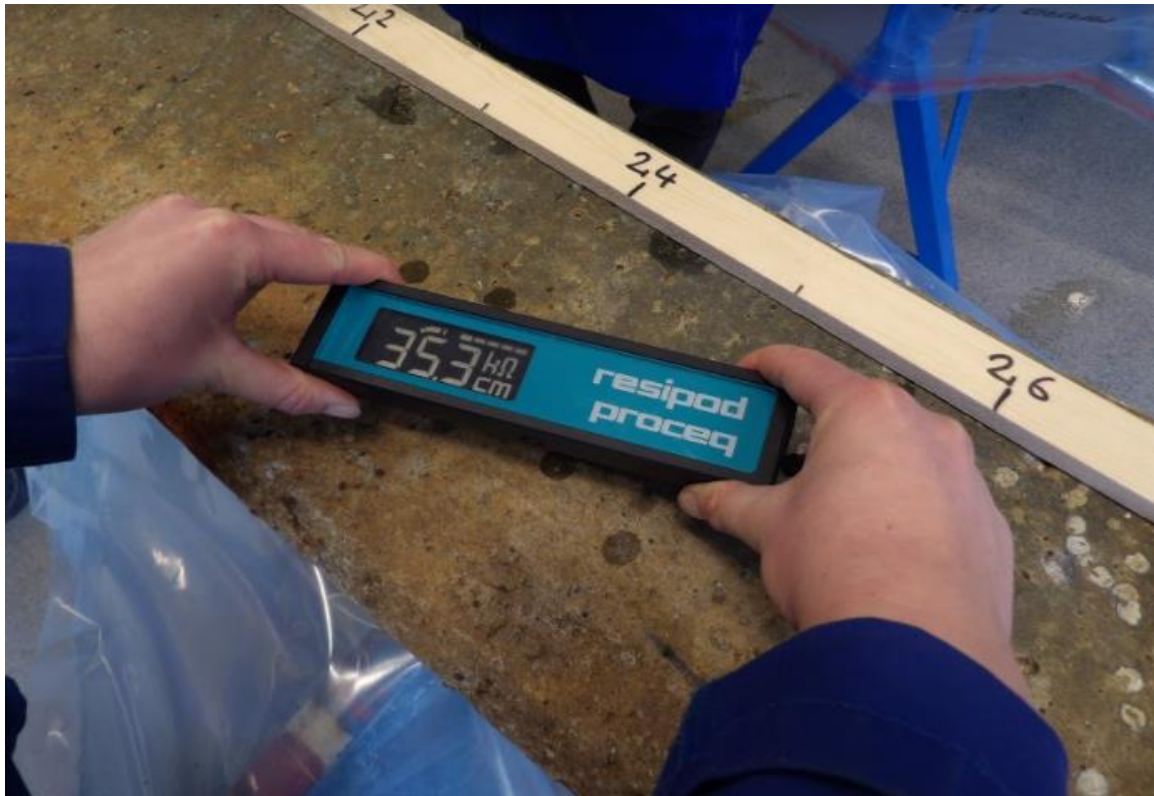
*Figur 3.16: Måling av resistivitet med Resipod fra Proceq. De våte flekkene på betongen stammer fra svampene på måleinstrumentet som til enhver tid ble holdt fuktig. (Eget foto)*

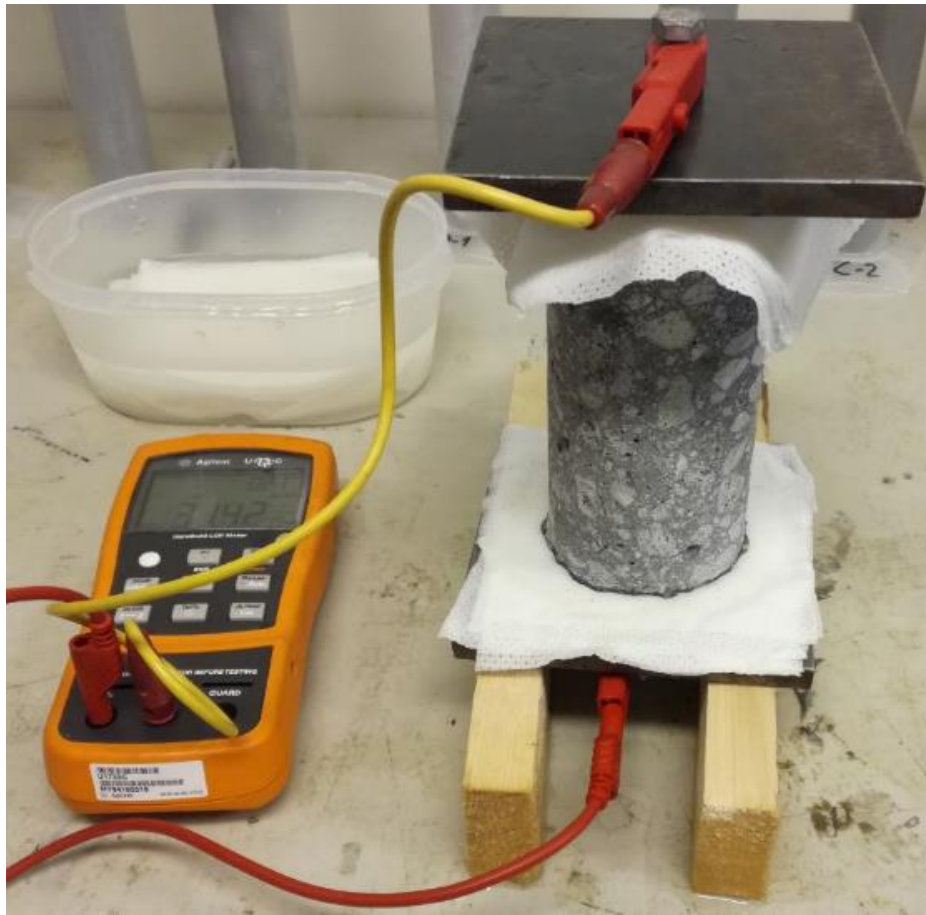
*Figur 3.20: Motstandsmåling på en borekjerne. Klutene kaster skygge på øverste del av kjernen slik at den ser mørkere ut her. (Eget foto)*

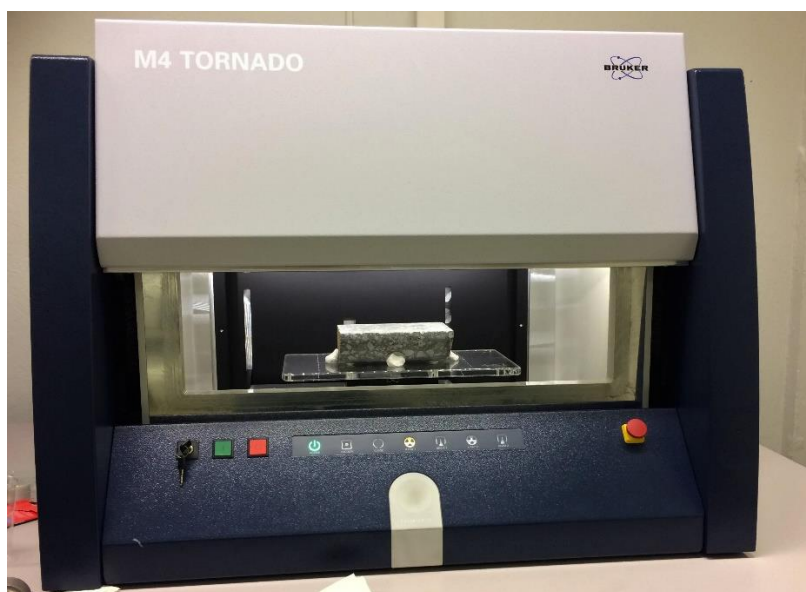
Figur 3.21: En kjernehalvdel ligger klar for analyse i M4 Tornado  $\mu$ -XRF apparatet. (Eget foto)

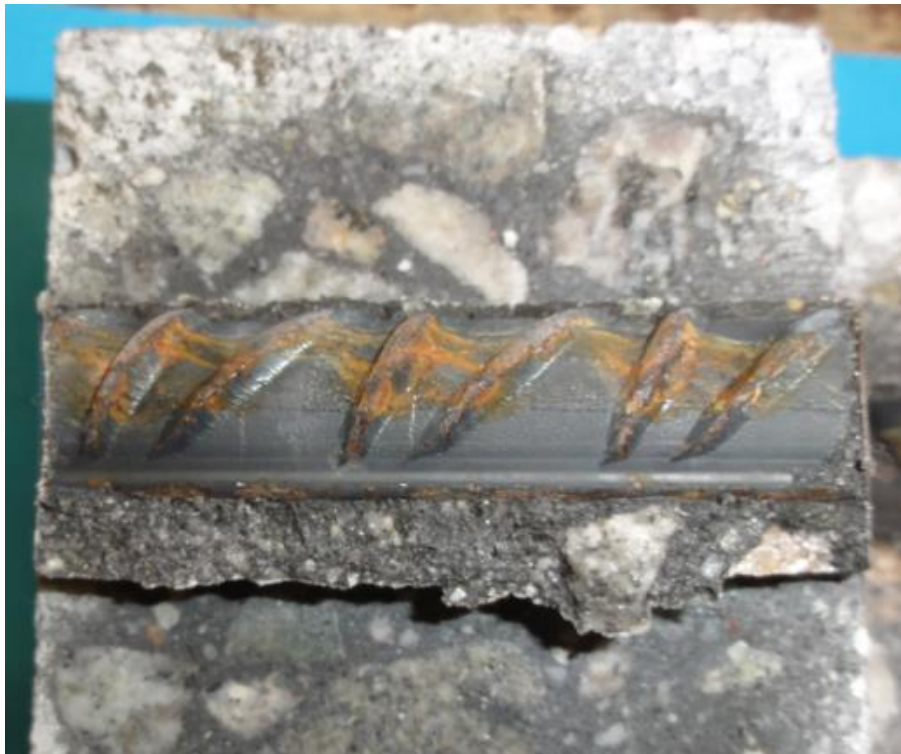
*Figur 4.18: Rustprodukter på armeringen i kjerne FTCr2. (Foto: Tobias A. Danner)*

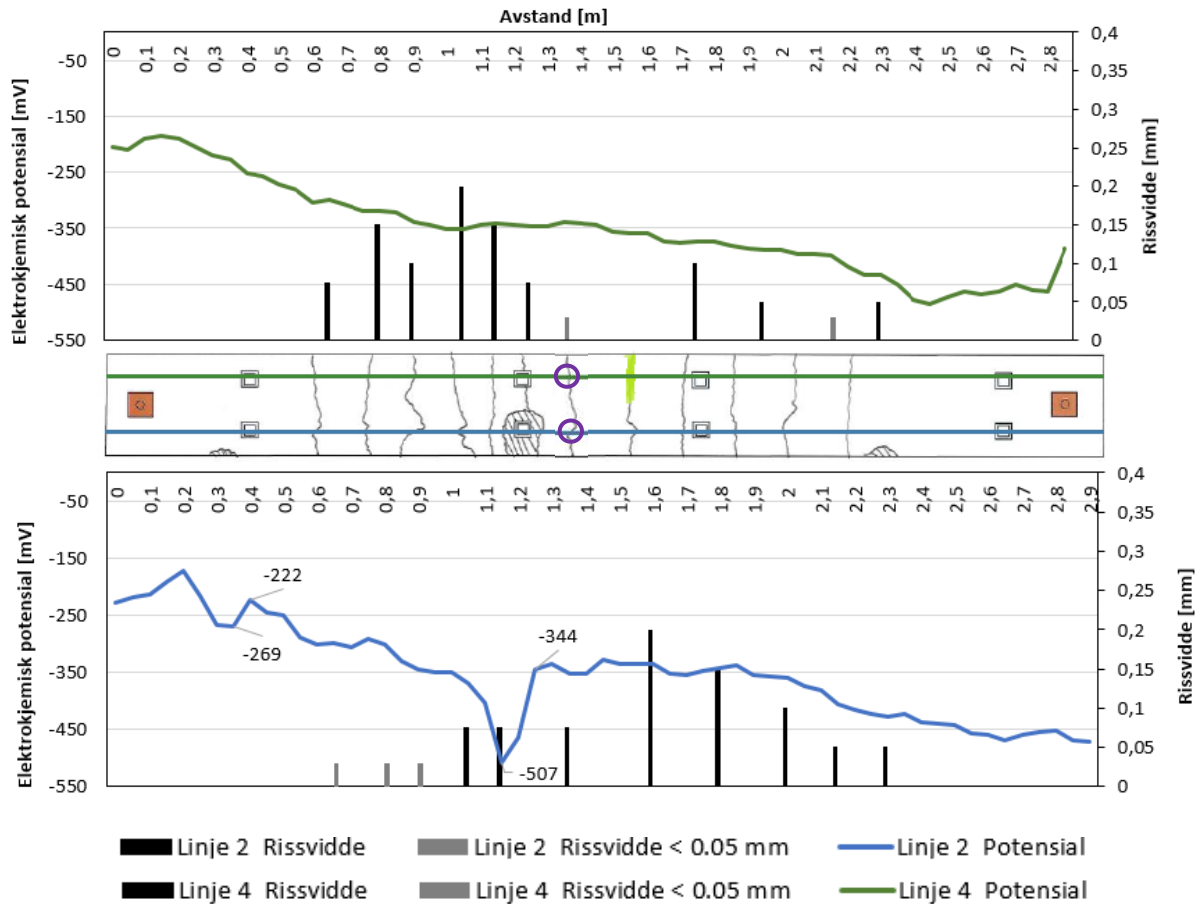
Figur 5.1: EKP målinger for linje 2 og 4 med målte rissvidder for bjelke B. De svarte stolpene viser målbare riss  $\geq 0,05$  mm, mens de grå stolpene viser riss  $< 0,05$  mm som ikke var direkte målbare. Mellom grafene er en skisse av bjelke B, hvor armeringsstoler, avskallinger og kjerneutboring m/armering er markert. Grønn linje indikerer linje 4 og, blå linje tilsvarer linje 2.

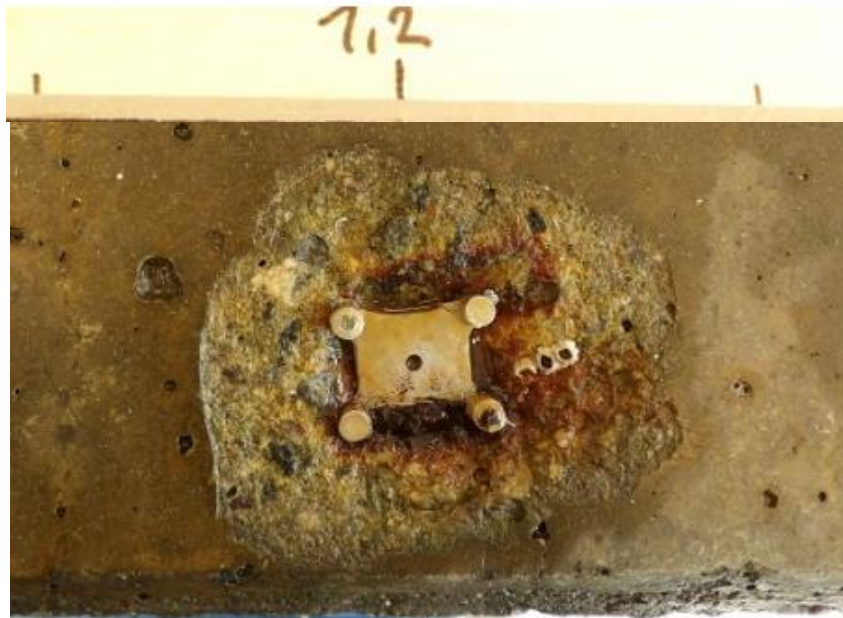
Figur 5.3: Avskalling rundt armeringsstol ved ca. 1,2 m for linje 2. Synlig rustutslag rundt armeringsstol.

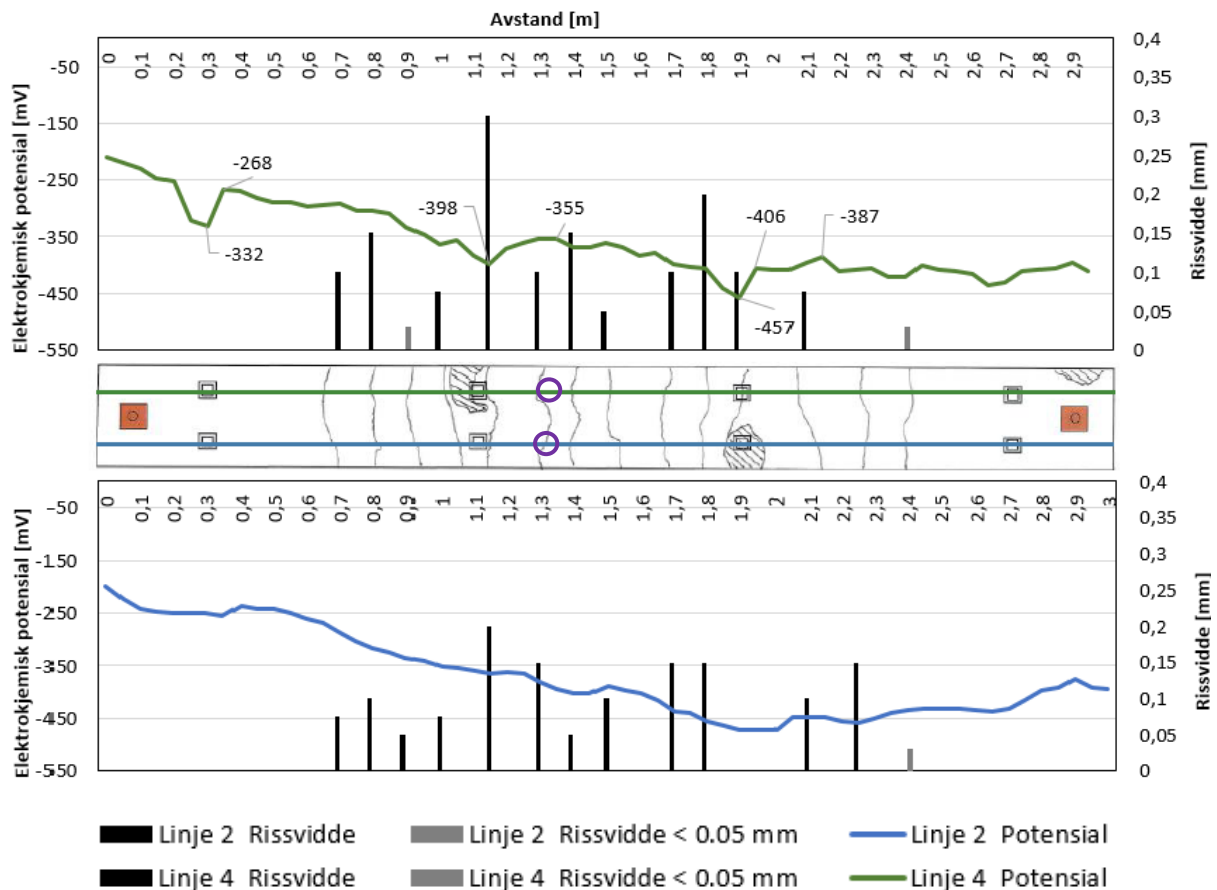
Figur 5.5: EKP målinger for linje 2 og 4 med målte rissvidder for bjelke F. De svarte stolpene viser målbare riss  $\geq 0,05$  mm, mens de grå stolpene viser riss  $< 0,05$  mm som ikke var direkte målbare. Mellom grafene er en skisse av bjelke F, hvor armeringsstoler, avskallinger og kjerneutboring m/armering er markert. Grønn linje indikerer linje 4 og, blå linje tilsvarende linje 2.

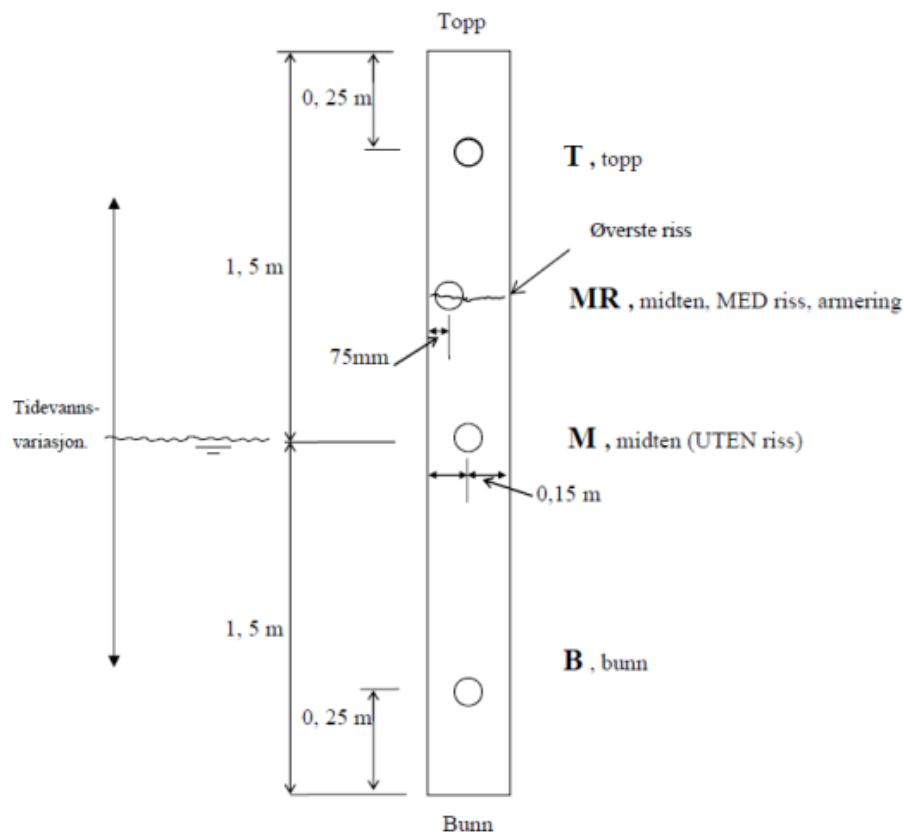
Figur D.1: Markering av der kjernene ble tatt ut fra undersøkelsene i 2014. (Korrosjonsmåling og kjerneuttak på bjelkeelementer i Sandnessjøen, 2014)
