NTNU
Norges teknisk-naturvitenskapelige
universitet
Fakultet for ingeniørvitenskap
Institutt for bygg - og miljøteknikk

Alkalireaksjon i betongdammar ved Tyinosen - Metode, resultat og tiltak

Juni 2019

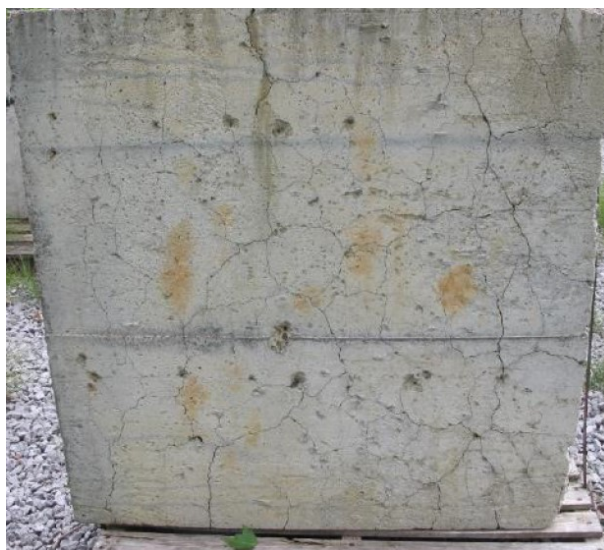
**Figur 2-4:
Krkeleringsmønster/rissdanning
(Rodum et al., 2018)**

På overflata fører dette til synlege sprekker/krakeleringsmønster med ein karakteristisk utsjånad (bikubemønster), slik som i figur 2-4.

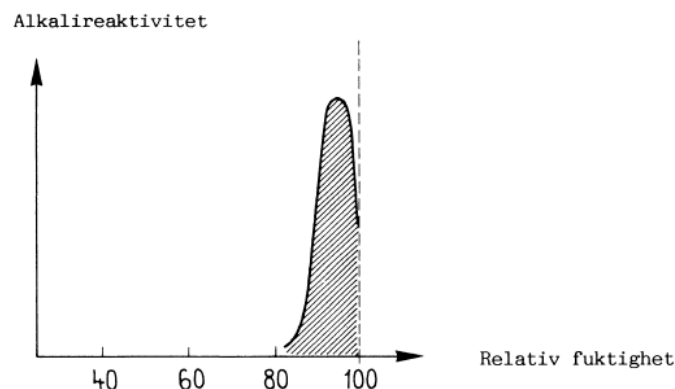
Figur 2-8: Relativ fuktighet og alkalireaktivitet (Lindgård, 2013)

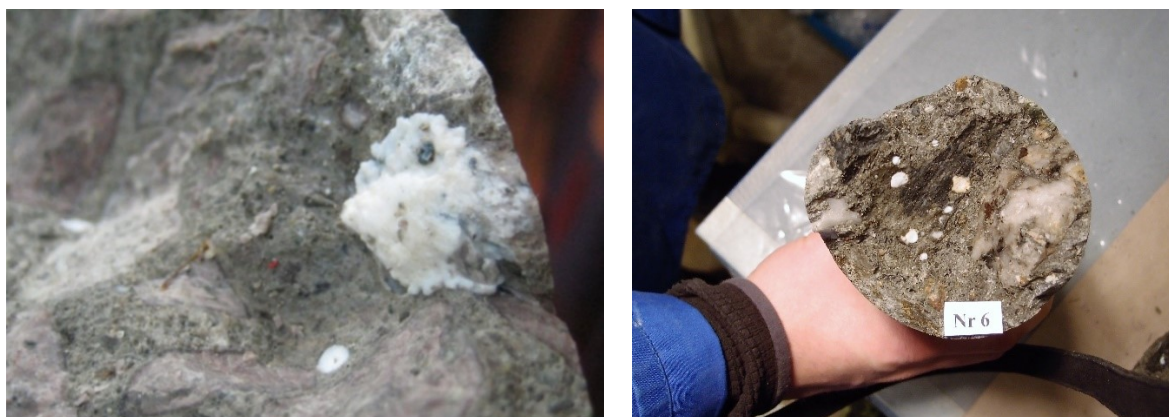
Figur 2-9: Alkali-silika gel. Til venstre: Alkali-Silika gel i luftboble og ved reagert steinpartikkel. Til høgre: Kvit utfelling (gel) i kjerneprøve

Vatn har også ein annan viktig funksjon i alkalireaksjon. Gelen som blir produsert tek opp vatn som kjem inn i betongen, svell opp og fører til ekspansjon. Figur 2-9 (Lindgård (2013) til venstre) viser korleis slik ekspandert gel ser ut.

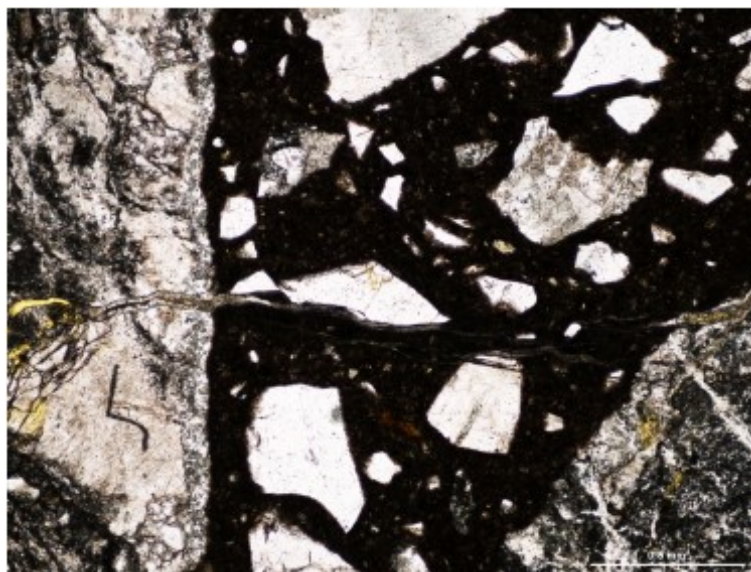
Figur 2-10: Alkali-silika-gel i sprekk mellom kataklistiske partiklar (Lindgård, 2013)

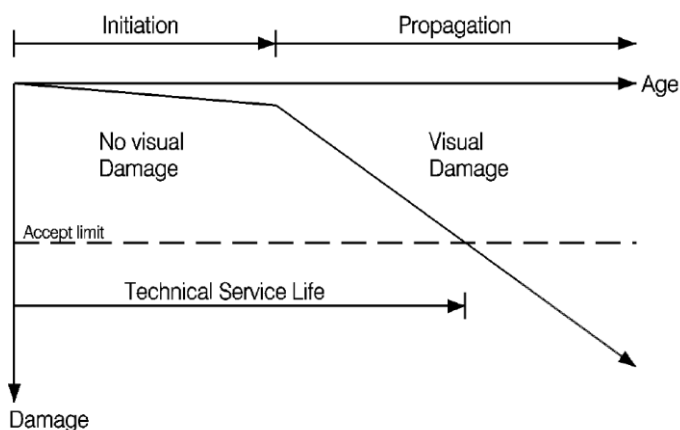
Figur 2-12: Generell levetidsmodell for betongkonstruksjonar utsett for nedbrytingsmekanismar (Maage, 2015)

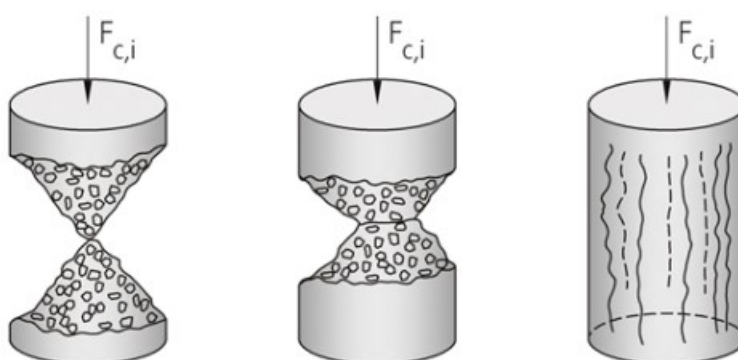
Figur 2-24: Godkjend brotform etter NS-EN 12390-3 (CEN, 2009)

Som nemnt i kapittel 2.5.1 vert trykkfastheita redusert om betongen er påverka av alkalireaksjon. For å kunne dokumentere dette lyt ein i følgje CEN (2000) teste kjerneprøvar i laboratoriet, bora ut frå eksisterande konstruksjonar. I forkant av trykktesting vert det gjort forarbeid knytt til boreplan, uttak av prøvar, merking, pakking, mottak, lagring, visuell undersøking og saging/planslip. Når prøven er klar for trykktesting er det viktig at høgde/diameterforhold ligg mellom 1:2. I følgje CEN (2000) bør ein unngå at forholdet går under 1, og det bør aldri vere under 0,75. Trykkprøvinga skal utførast i henhold til NS-EN 12390-3 med ei prøvemaskin som stettar krava i NS-EN 12390-4. Etter at prøvestykket er pressa til brot skal brotforma vurderast med omsyn til NS-EN 12390-3. Figur 2-24 viser godkjente brotformer.

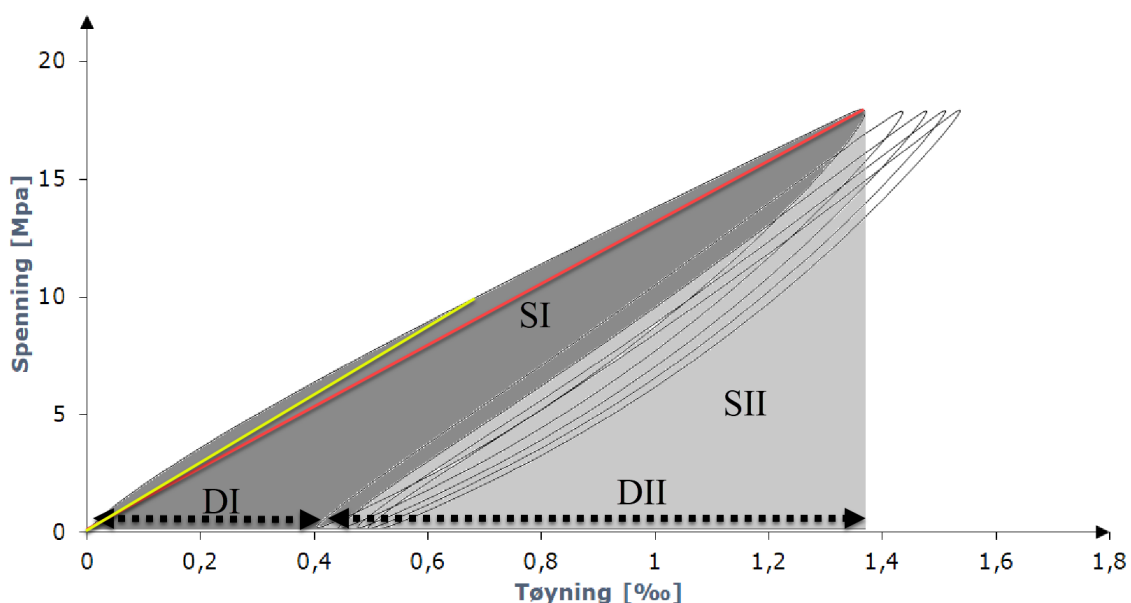
Figur 2-25: Syklisk lasting framstilt frå SDT-test

Syklisk lasting, med dei ulike områda (SI, SII, DI og DII), kan illustrerast som i figur 2-25.

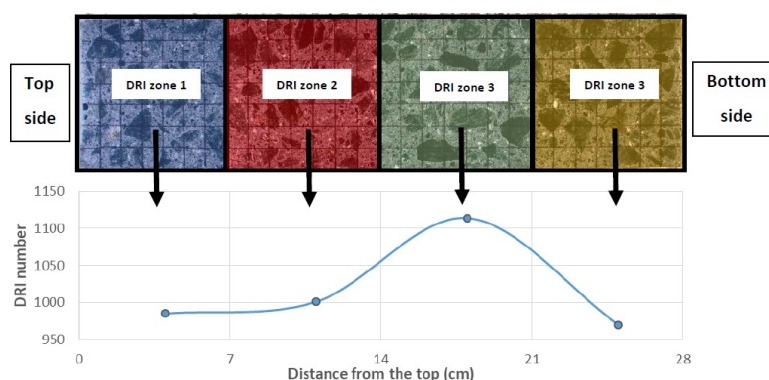
Figur 2-27: DRI-soner grafisk framstilling (Champagne, Upublisert)

Som eit alternativ til fargeplottet i figur 2-26 er det utvikla ein metode der DRI blir delt opp i fleire soner. Ved å gi dei ulike sonene ein gjennomsnittleg (utjamna) DRI-verdi kan skadegraden tydeleg framstillast i betongprøven (figur 2-27) (Champagne, Upublisert).

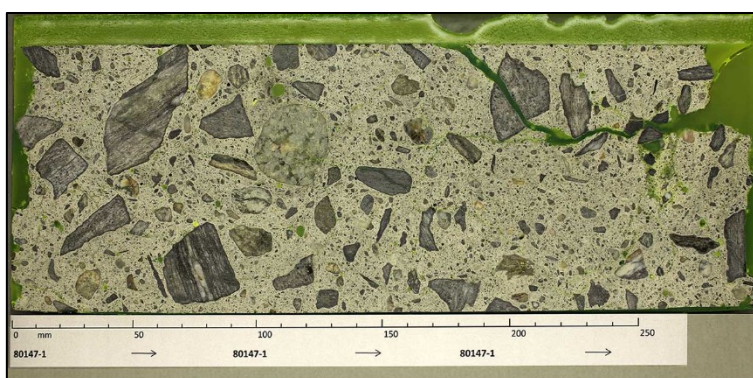
Figur 2-29: Planslip i vanleg lys (Haugen og Hjort-Hansen, 2017)

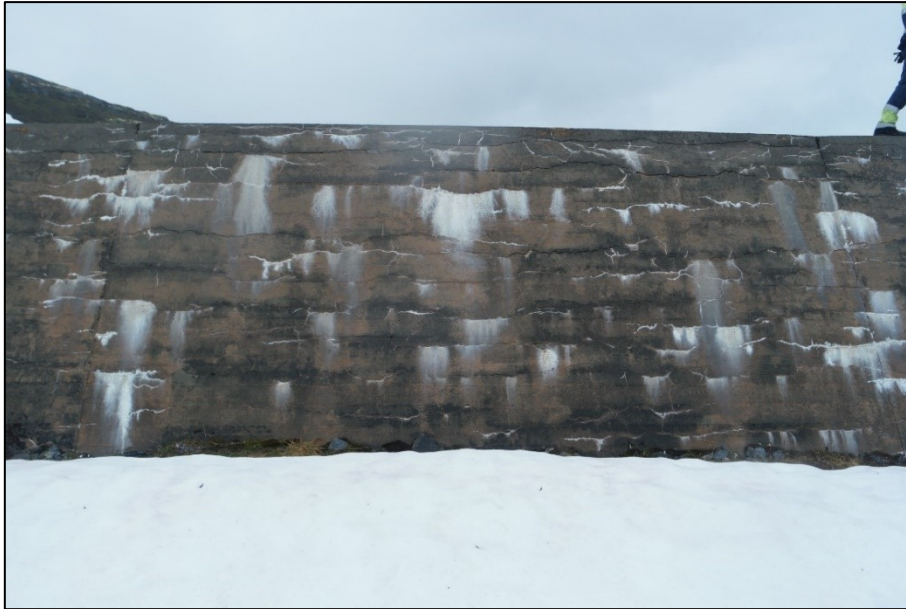
Figur 3-3: Krakeleringmønster grunna alkalireaksjon

Dammene ved Tyinosen er i dag prega, spesielt på nedstraumsside, av rutemønstra oppsprekking med kalkutfellingar og lekkasjar. Det er noko variasjon i mengda oppsprekking og riss, og ut frå observasjonar kan det verke som om oppsprekkinga aukar frå Dam 1 til Dam 3. Særleg i Dam 3 er det grove horisontale og langsgåande sprekker i krona (figur 3-3). På oppstraumsside er dei tre dammene karakterisert av lite oppsprekking, og i nokre av felta visast også bordforskalinga (figur 3-4).

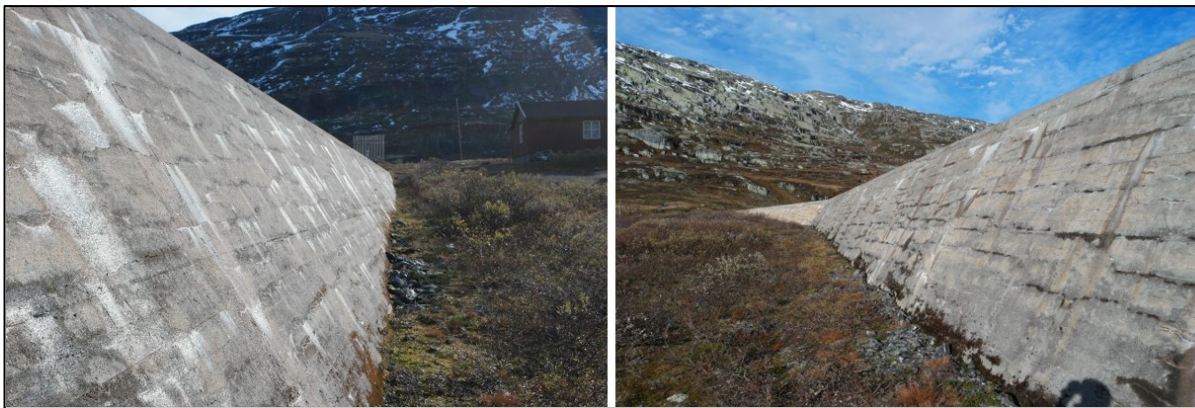
Figur 3-7: Områder for prøveuttak. Til venstre: Område 1, Til høgre: Område 2

I møter med Jan Lindgård (SINTEF) og Hans Stemland (NTNU), september 2018, vart det utarbeida ein plan for utføring av prøvetaking i dammen. I høve boreprøvene vart talet sett til 10 med diameter ca. 100 mm og lengd 1000 mm. Dette ville gje opp til 4 sylindrar for mekanisk prøving i laboratoriet per borestreng. Det vart bora i dammen på nedstraumsside. Nedste hol var ca. 1,5 meter opp frå damfot. Bakgrunn for val av lokasjon ynskje prøvar med høgt vassinnhald, noko som kunne auka omfanget av alkalireaksjon i prøvane. Difor vart det planlagt å ta ut prøvar i eit område der det står vasstrykk på store delar av året. Med omsyn til dette vart det under befaring i november 2018, etablert to områder på 1 x 1 meter i to forskjellige seksjonar på nedstraumsside av dammen. Områda for planlagd uttak er vist under i figur 3-7.

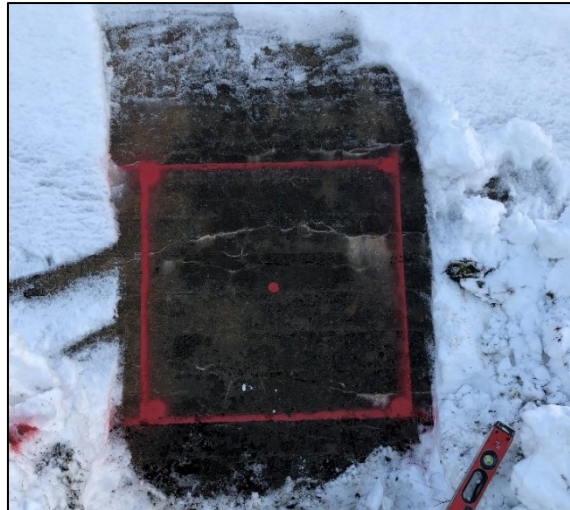
Figur 3-8: Kjerneprøvar 1-5

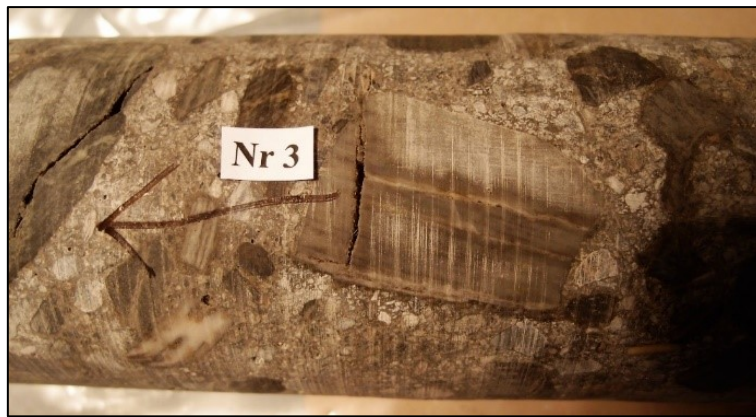
Figur 5-3: Riss gjennom tilslag, prøve nr. 3

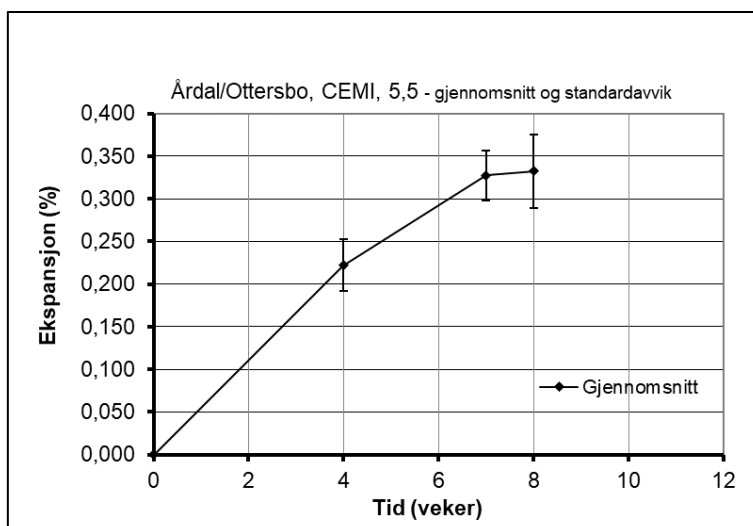
Figur 5-15: Gjennomsnitt og standardavvik for ekspansjon.

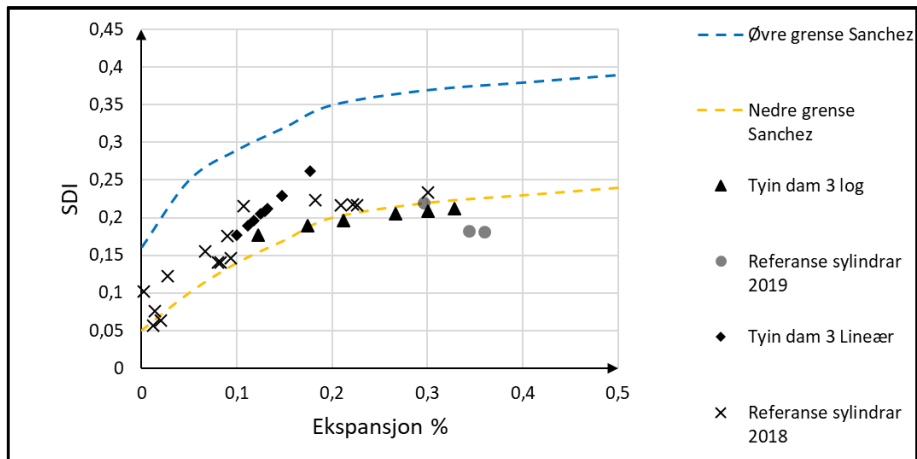
Figur 5-25: Estimert ekspansjon SDI samanlikna med Sanchez et al. (2017)

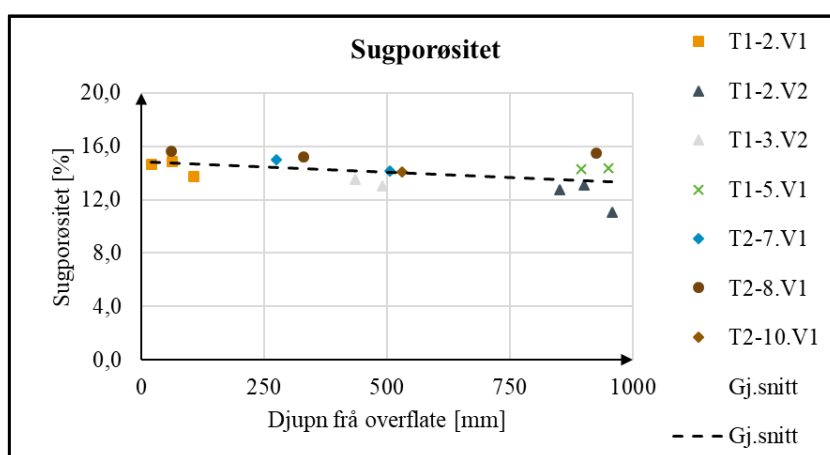
Figur 5-35: Sugporøsitet Tyin Dam 3

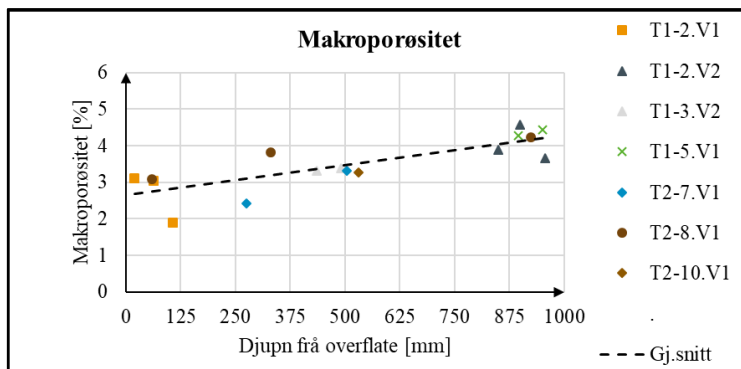
Figur 5-36: Makroporøsitet Tyin Dam 3

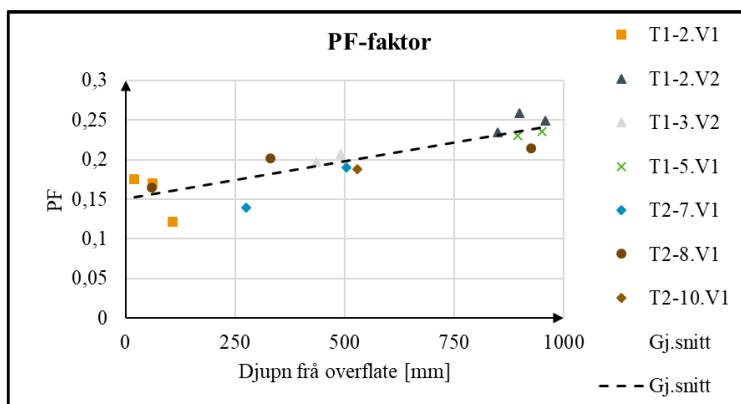
Figur 5-37: PF-faktor Tyin Dam 3

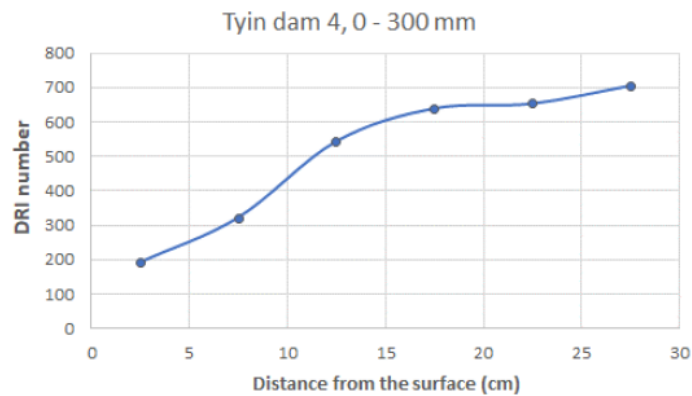
Figur 5-41: Skadeprofil frå 0 – 300 mm i Tyin Dam 3

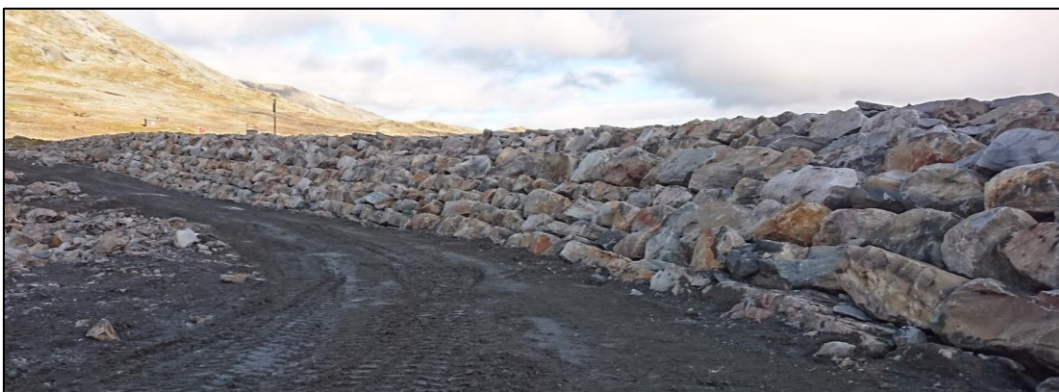
Figur 7-4: Eksempel på plastring, nedstraumsside (Tafjord Energi, Dam Kolbeinsvatn)

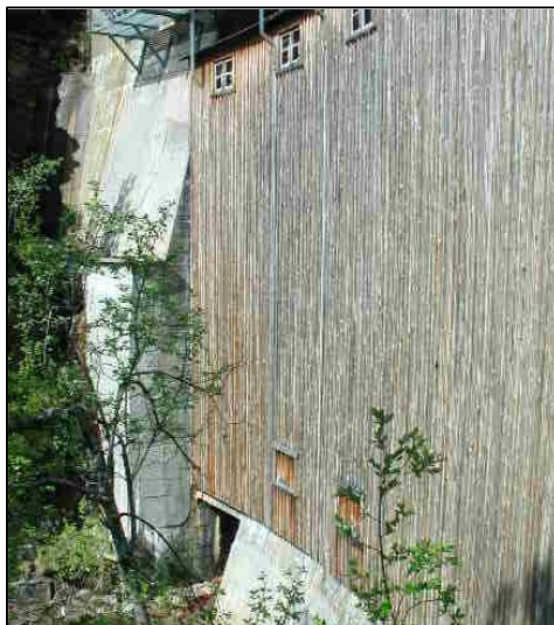
Figur 7-6: Oppvarma isolasjonsvegg i treverk (Rodum et al., 2004)

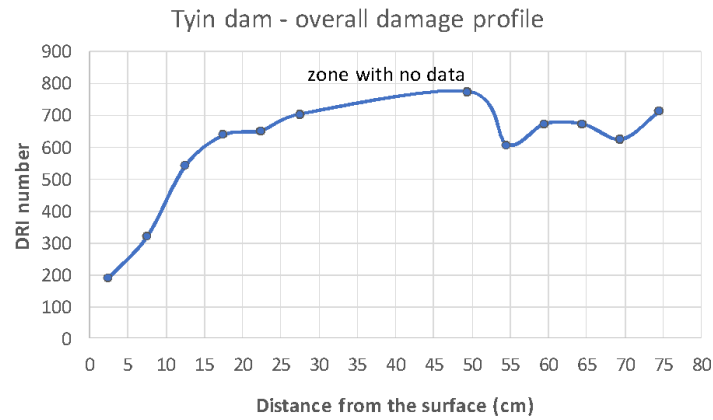
Figure 5 : Damage profile using average DRI values for zones of 40 cm², and this from the surface to the core onwards.
