# Universell utforming av trygge og sklisikre utearealer

SINTEF Fag 63

Emneord: Universell utforming, utearealer, sklisikkerhet og materialer

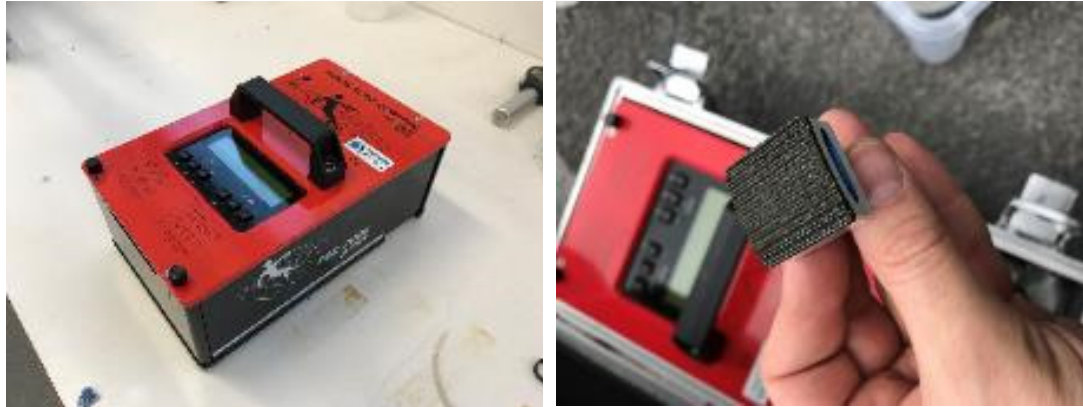
Figur 2.1: Slede FSC 2000 til venstre, og eksempel på gummifot til høyre

Denne metoden er også beskrevet som friksjonsprøving eller tribometerprøving. I prosjektet ble det gjennomført prøving med FSC 2000 med SINTEF Byggforsk-nummer MO-5490, se figur 2.1.

En gummi- eller lærbelagt fot kjøres med kontrollert hastighet, mens foten presses med en kontrollert kraft mot underlaget. Friksjonskraften måles, og statisk samt dynamisk friksjonskoeffisient beregnes. Utstyr leveres av flere produsenter. Metoden er rask å utføre, gir stabile og jevne resultater, og er lite operatørvhengig. Svakheten ved metoden er at flatetrykket er lavere enn vi får når en person går på et underlag. Metoden er ikke standardisert, men er beskrevet i samme tekniske spesifikasjon som pendelprøvingen er beskrevet i (CEN/TS 16165:2016 (E)).

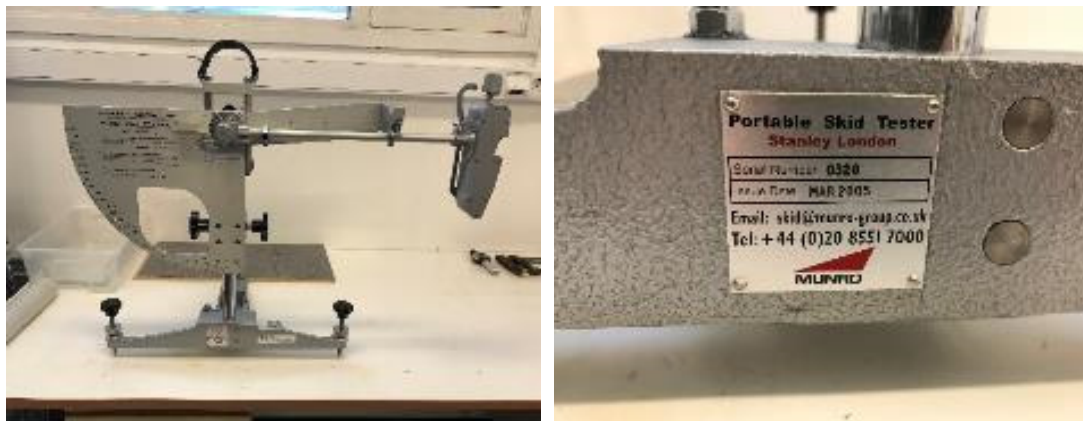
Figur 2.2: Pendelapparat

En pendelarm med en fjærbelastet prøvefot, også kalt slider, slippes ned og berører underlaget med en gitt kraft over en bestemt strekning. Pendelen bremses opp, og utsvinget etter berøringen brukes som et mål for friksjon. Foten er belagt med en standardisert gummi. Apparatet kan brukes i både laboratorier og felt. Metoden er utviklet i England, og er den mest brukte metoden for måling av sklisikkerhet på fortau og gangarealer. Metoden brukes også på flislagte gulv. Metoden gir en tallverdi 0–150 på en konstruert skala, men kan regnes om til friksjonskoeffisient – med noe usikkerhet.

CEN/TS 16165:2016 (E) beskriver bruk av to forskjellige gummiføtter til prøving, "slider 57" og "slider 96". De har en hardhet på henholdsvis 57 og 96 IRHD (International Rubber Hardness Degree, ISO 48). Jo høyere tallet er, jo hardere er gummi. I hovedsak har vi valgt å benytte den harde gummifoten i våre feltmålinger. Motivasjonen bak valget er at sko med hard gummi antas å være mindre sklisikre enn sko med myk gummi. På Jesperudjordet og i Stovnertårnet målte vi med den harde gummifoten. I Munkerud barnehage målte vi med både den harde og den myke gummifoten.

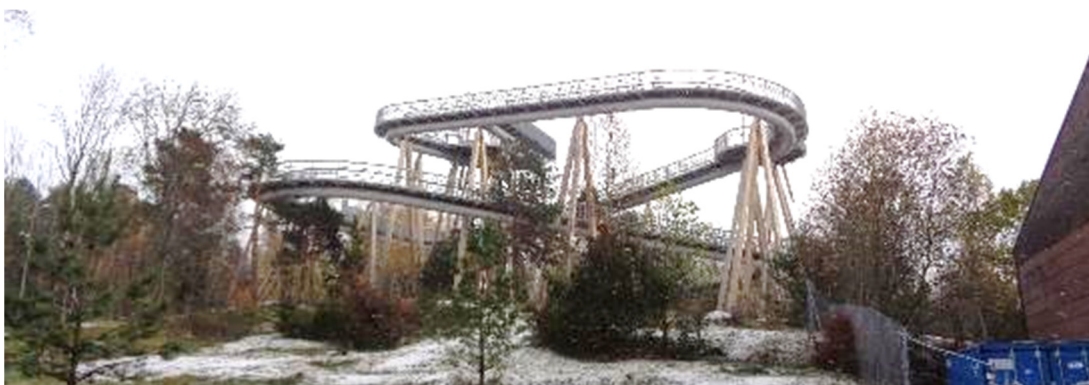
Figur 4.1: illustrasjoner av anlegget

Tårnet er 15 m høyt og rampen er 260 m lang. Rekkverket har stående spiler med skrånende vinkel inn mot gangbanen. Håndløpere i rustfritt stål Ø 48 mm er i to høyder. En tredje håndlist på toppen av rekkverket er av tre.

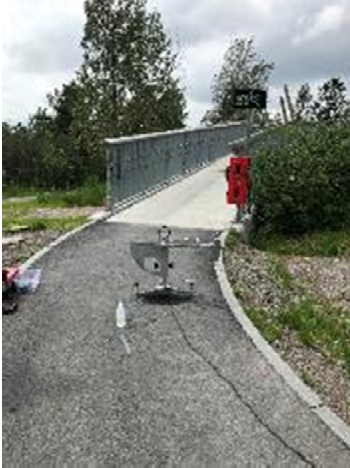
### Asfalt

Fram til "landkar" i betong

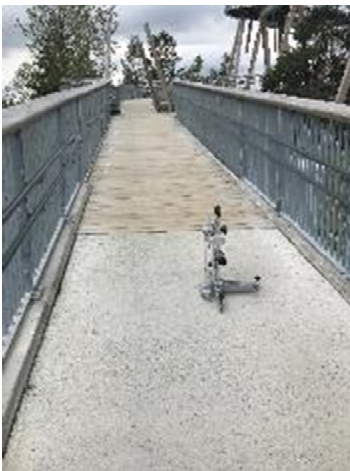
### Kostet betong

som overgang mellom asfalt på grunnen og gangbane av tre.

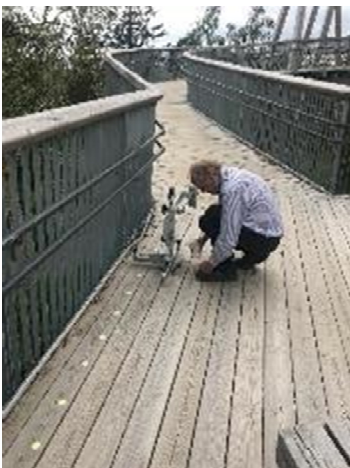
### Tverrgående trebord

Skurlast 50 mm x 150 mm i gangbanen og på reposene.  
Spalteåpning mellom bordene er 4–7mm..  
Bordene ligger i annen retning på utsiktsplattformene.

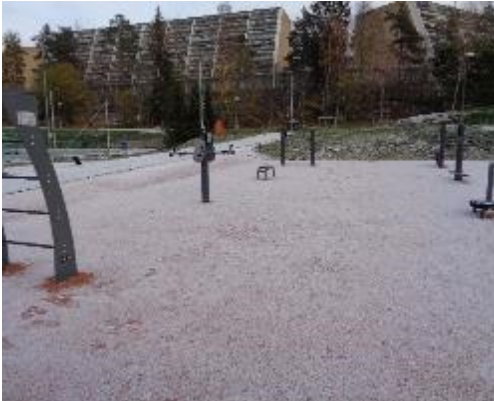
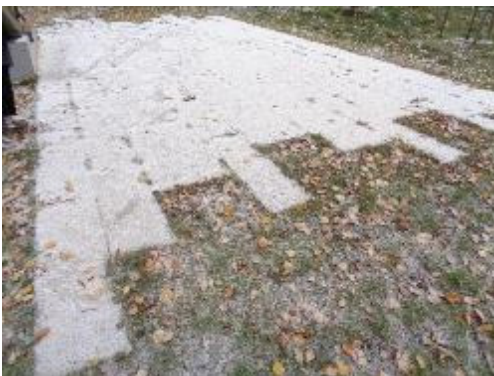
Figur 5.2: Materialer

**Plasstøpt gummi**

**Granittheller med flammet overflate**

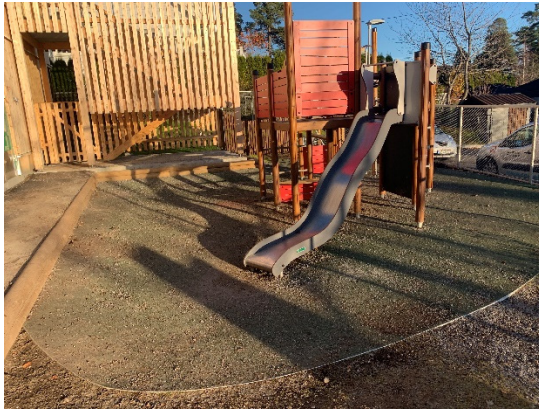
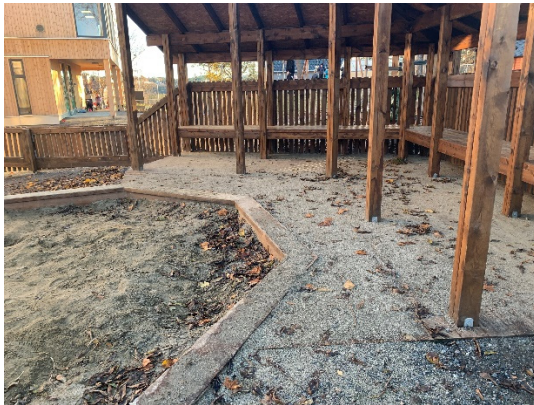
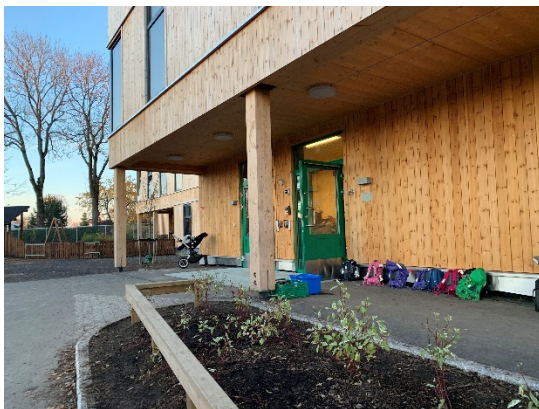
Figur 6.2: Materialer. Overflatene er dekket av sand, grus og løv.

**Plasstøpt gummi**

**Sand og treplattning av terrassebord med riller**

**Asfalt**

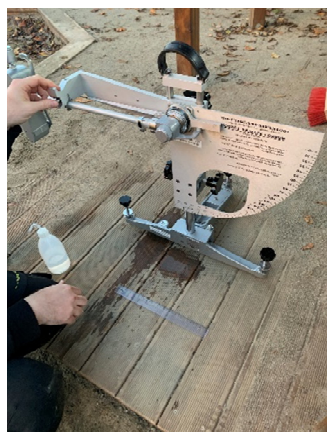
Figur 6.3: Utfordring 1. Bordene er smalere enn overflaten på pendelen.

Plattingen i paviljongen ved sandkassa har terrassebord med langsgående riller. Terrassebordene er ca. 106 mm brede. Bredden skaper problemer for pendelmålingen, som skal ha sammenhengende kontakt med underlaget i 126 mm. Det er ikke mulig når bordene er smalere, og målingen inkluderer spalten mellom bordene. Målingene er derfor ikke direkte sammenliknbare med andre målinger. Det ble gjort målinger i to punkter – det ene på langs og det andre på tvers av terrassebordene. Som målingene viser, er friksjonen høyere på tvers enn på langs.

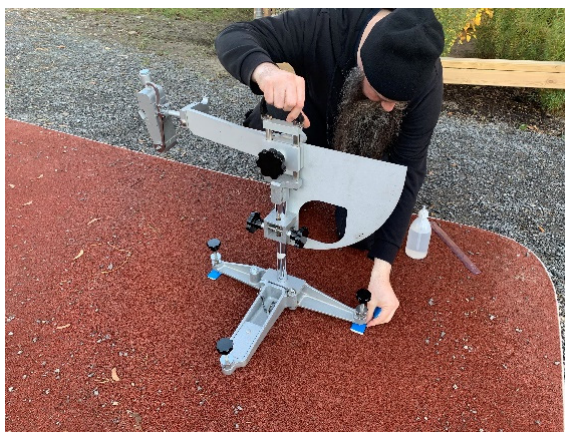
Figur 6.4: Utfordring 2. Pendelapparatet må understøttes for å ikke synke i det myke belegget.

Pendelprøvene ble gjort med to forskjellige gummiføtter, en myk (57 IRHD) og en hard (96 IRHD).

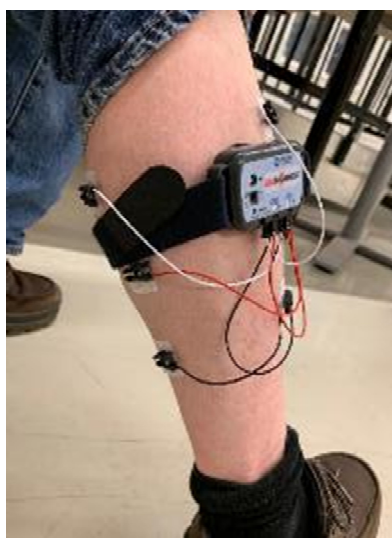
Figur 7.7: Måling av leggmuskelaktivitet

- muskelaktivitet i front og bak leggmuskulatur, se figur 7.7
- hudimpedans (stressmåling) mellom langfinger og ringfinger på høyre hånd, se figur 7.8
- pulsmåling på pekefinger på høyre hånd, se figur 7.8. Eksempel på utskrift fra test fra en generalprøve er vist i figur 7.9.
- Sakkadiske pupillbevegelser, målt med mobil eyetracker. Eyetrackeren måler fokuspunktet til øynene til enhver tid og lagrer dette som en film. På filmen kan man se alle fokusendringer testpersonen har gjort under forsøket. se figur 7.10.

Figur 7.7 og 7.8 viser eksempel fra en generalprøve med testutstyret.

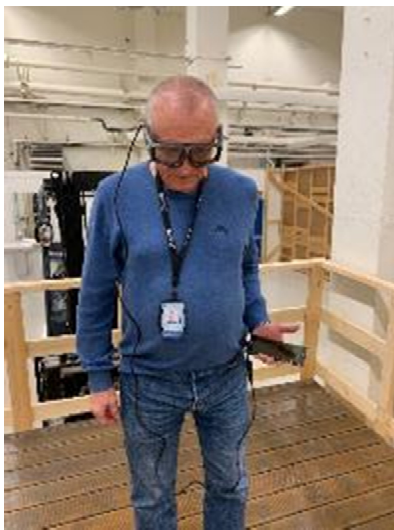
Figur 7.10: Måling av øynenes fokuseringspunkt

En trygg person ser mer rett fram, mens en utrygg person vil se mer ned og ha flere øyebevegelser. Resultatet kommer ut som en film, der øyets fikseringspunkter vises i filmen. Ved emosjonelle reaksjoner endrer huden sin elektriske resistans på grunn av svettereaksjoner. Ved å kalibrere måleinstrumentet til en spesifikk huds naturlige elektriske motstand er det mulig å måle avvik i naturlig elektrisk resistans. Teknologien brukes for å måle øyeblikksreaksjoner og har samme prinsipp som løgndektoren som ikke er noe annet enn en stressmåler. En person som er usikker i sine bevegelser blir mer anspent og vil derfor spenne muskulaturen mer. Det kan måles med sensorer som monteres på leggen over muskelen som ønskes kontrollert.

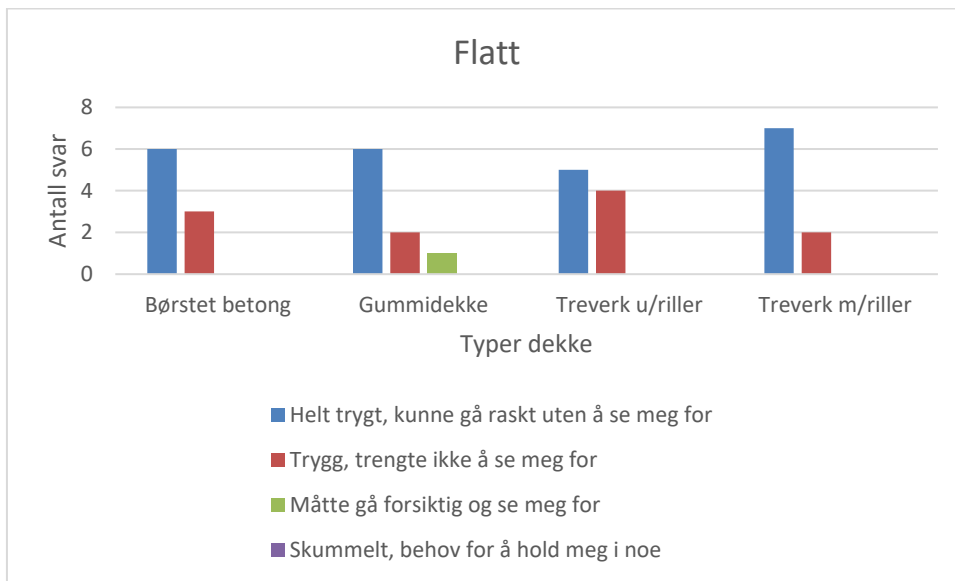
Figur 7.14: Testresultat fra spørreundersøkelsen for flat rigg

Figur 7.14 og 7.15 viser svar fra spørreskjemaene for flat og skrånende rigg.

Figur 7.14 viser at ved null helning er det treverk med riller som kommer best ut. Det vi imidlertid skal legge merke til, er at alle dekker oppleves som trygge.

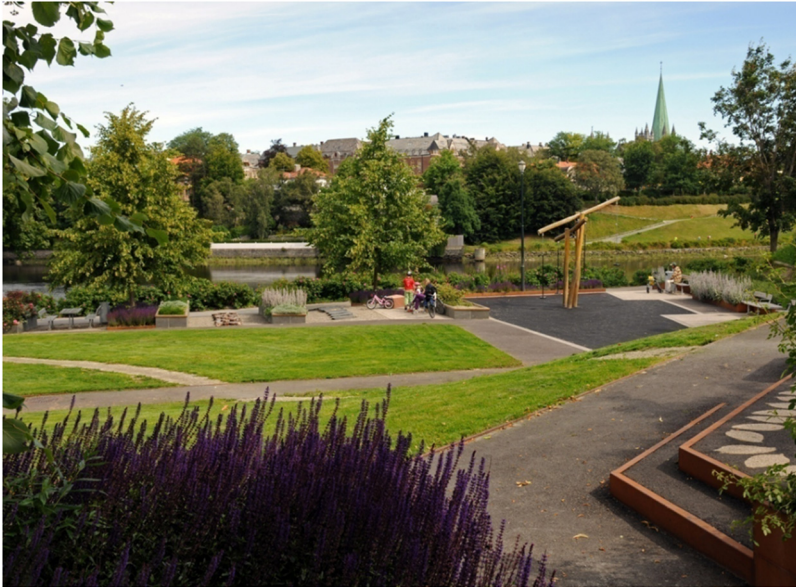
Figur 8.2: Agnar Mykles plass i Trondheim. Det er brukt sjablone med utsparing av almeblad og lagt barrikadedekke på sjablongen. Foto: Solveig Dale

Markeringer kan bidra til å synliggjøre områder med økt sklisisiko. Barrikadedekke er et materiale som egner seg godt til markeringer av nivåforskjeller i utearealer, i tillegg til å være sklisikkert.

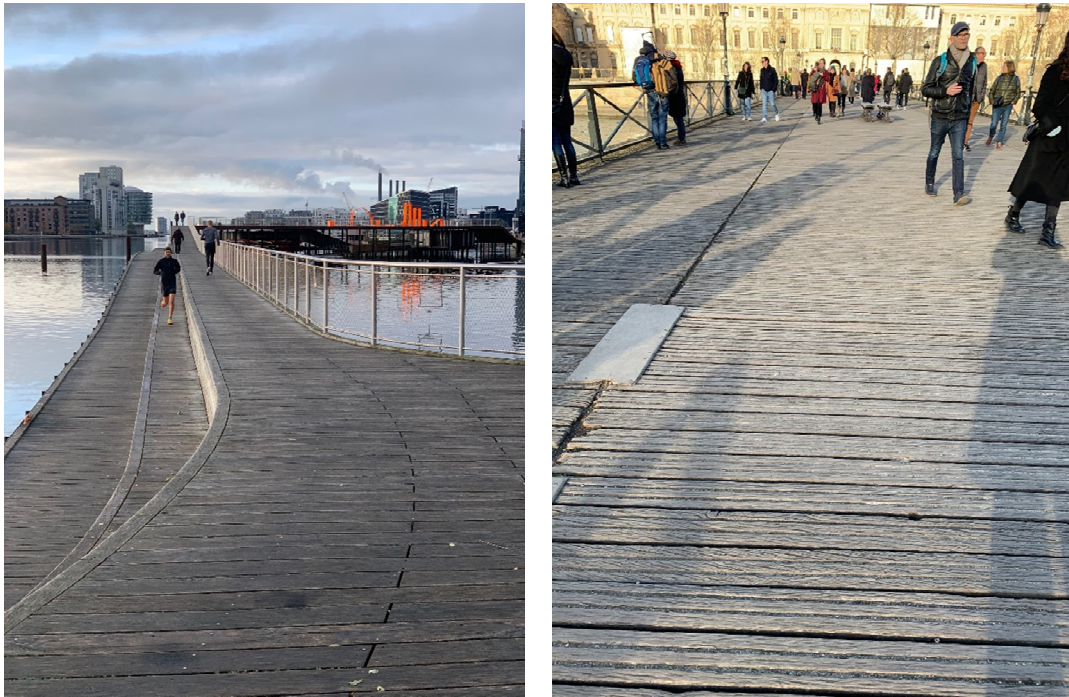
Figur 8.3. Eksempler på treverk brukt til gangbane, begge med tverrgående bord. Til venstre i København, til høyre gangbro i Paris. Freste spor i dekket ivaretar sklisikkerhet. Ytveden er slitt bort med tiden slik at bare kjerneveden gjenstår, noe som øker sklisikkerheten ytterligere.
