Bærekraft gjennom rehabilitering

- Ett studie av det Nordenfjeldske kunstindustrimuseum med skisseprosjekt.

- A study of the Nordenfjeldske Industrial Art Museum, including a sketch project.

Trondheim Mai 2020

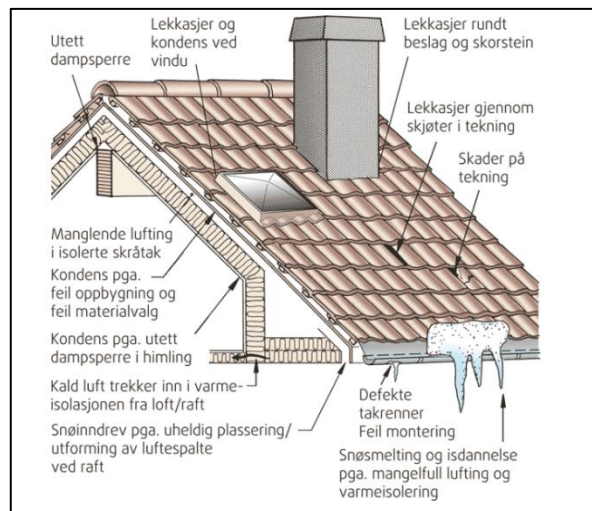
Figur 14: Vanlige skader og feil i isolerte skråtak og tak med kaldt loft (Skjermdump, Byggforsk, 700.110, 2010)

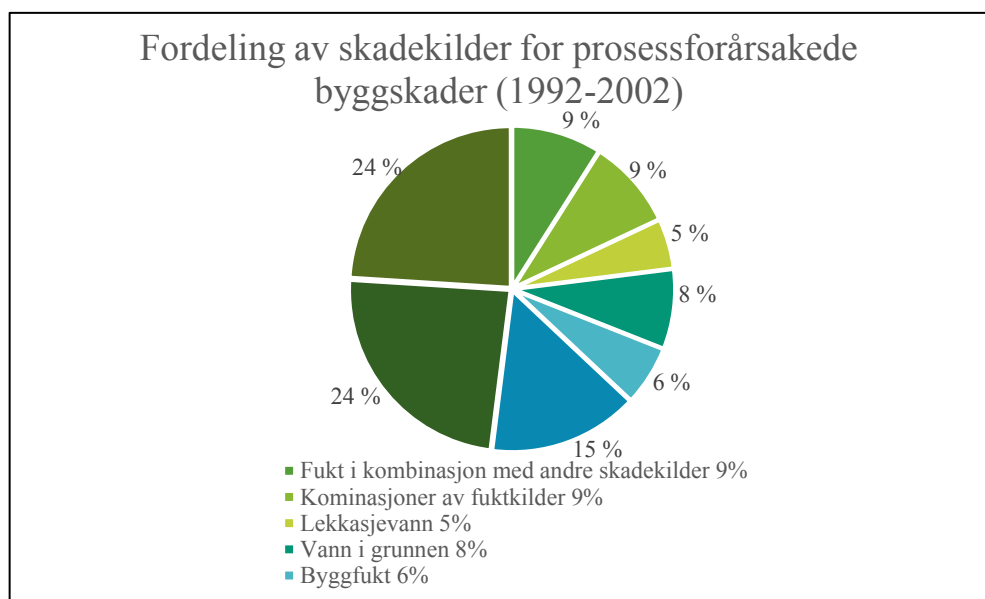
Figur 15: Fordelingsoversikt, fuktskader (Byggforsk 700.110, 2010, egenprodusert.)

Byggforsk har en anvisning som gir en oversikt over de vanligste prosessforårsakede byggskadene og hvor de oppstår (Byggforsk 700.110, 2010). I denne anvisningen kommer det frem at 76% av alle skader skyldes fuktpåvirkning i en eller annen form. Fukt i konstruksjonen er derfor et vanlig fenomen i eksisterende bygningskonstruksjoner. Disse fuktpåkjenningen skyldes som regel mangelfull overvannshåndtering, vann i grunnen og fuktig luft fra grunnen som trenger inn i konstruksjonen grunnet dårlige fuktsikringstiltak.

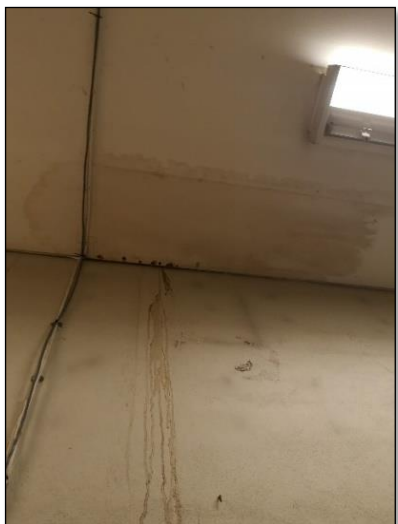
Figur 18: Synlige fuktskader i kjellervegg. Befaring NKIM 31.01.2020

Fundamentet til NKIM er gulv på grunn med yttervegg mot terreng, situasjonen her er i dag sterkt preget av fuktproblematikk. Under befaring og tilstandsvurderingen kommer det frem at fundamentet til NKIM har et konstant vanntrykk mot deler av kjellerveggen i tillegg til et kapillærsug fra grunnen. Dette skyldes hovedsakelig manglende drenering og fuktsikringstiltak ved oppføring av bygget i 1968. Vanntrykket har ført til betydelige fuktskader på gulv, kjellervegg og interiør, der konsekvensen er at hele kjelleren er stengt for utstilling og publikum.

Fuktgjennomtrengningen er visuelt synlig på innsiden av ytterveggen og i gulvkonstruksjonen, noe som bekreftes ved fuktmålerinstrument. Det at fundament og kjellerrom i stor grad er preget av dette, kan også føre til større konsekvenser for bærekonstruksjonen over tid.

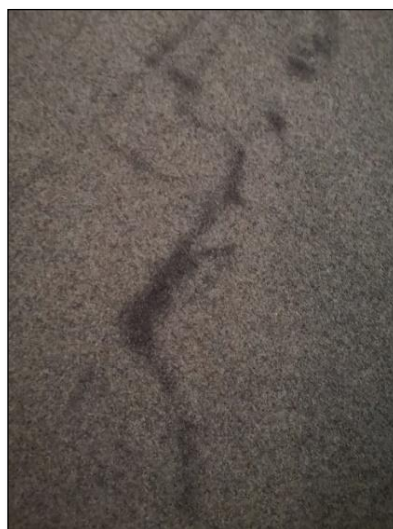
Figur 19: Konstant vanntrykk mot fundament. Synlig i teppeflis i kjeller. Befaring NKIM 31.01.2020

Fuktproblematikken i kjelleren er ikke alene et direkte argument for å rive og bygge nytt. Problemet er at det er konstant vanntrykk opp mot fundamentet. Hvis det ikke avdekkes mer alvorlige skader som har gitt svekkelser i bæresystemet, kan man eliminere problemet ved å drenere rundt bygget og tørke opp konstruksjonen.

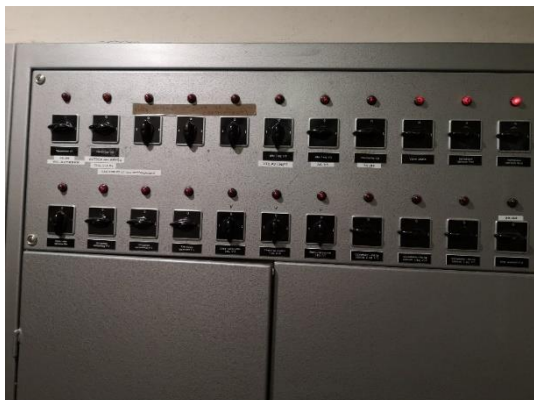
Figur 30: Manuell styring av ventilasjonsanlegget. Fløre brytere er ute av drift. Befaring NKIM 31.01.2020

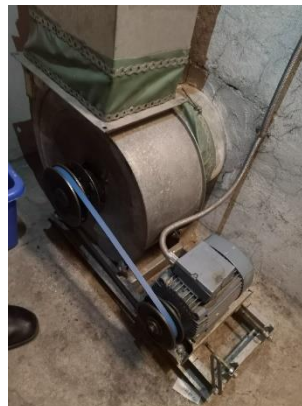
Figur 29: Utdaterte systemer. Bilde fra Befaring NKIM 31.01.2020

Tilstandsanalysen avdekket store avvik på de tekniske installasjonene på NKIM. Med tekniske installasjoner så menes VVS og elektrisitet. Grunnet manglete kompetanse, og kun visuelle undersøkelser vil det som blir presentert kun være bemerkninger som kan brukes for å se det helhetlige omfanget på NKIM.

Ventilasjons anlegget bærer preg av mangelfullt vedlikehold og er svært utdatert. Driftsleder ved NKIM forteller at store deler av anlegget ikke blir brukt, da det er flere feil og mangler ved anlegget som ikke er utbedret. Grunnet anleggets alder vil det ikke være fornuftig å reparere. I tillegg er det flere deler til anlegget som ikke produseres lenger. Konsekvensen av dårlig ventilering er kritisk da museet oppbevarer kunstgjenstander som bør oppbevares i rom med rett luftkvalitet. Kunstverkene har stor bevaringsverdi, og riktige klimatiske forhold er viktig for at de ikke skal forfalle eller bli ødelagt. I tillegg er luftkvaliteten i bygget generelt dårlig, noe som påvirker både ansatte og besøkende negativt.

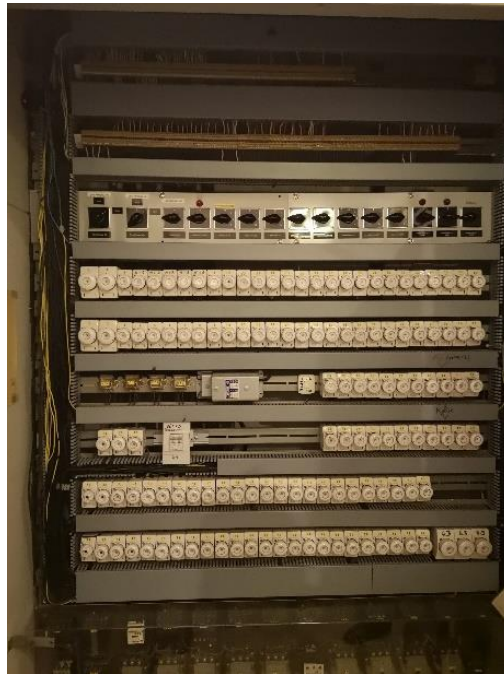
Figur 31: EL-skap med skrusikringer. Utdatert. Bilde fra befaring NKIM 31.01.2020

Det elektriske anlegget ved NKIM er også vært utdatert. I tillegg til en rekke feil og mangler, har ikke anlegget kapasitet til å tilfredsstille museets behov. Manglede styring gjør at museet har lite kontroll over forbruk, og bygget bruker mye mer strøm enn det som er nødvendig. Dette påvirker muligheten for utstillinger og gjør det vanskelig å drifte bygget.

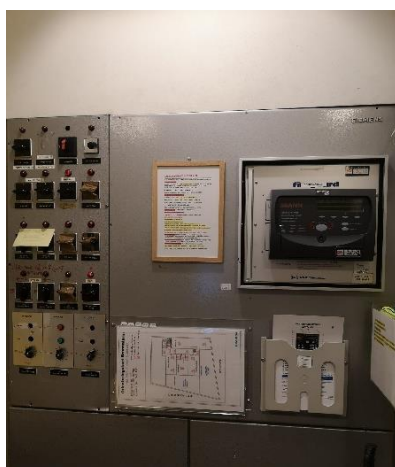
Figur 32: Styringspanlet bak respesjonen. Utdatert. Bilde fra befaring NKIM 31.01.2020

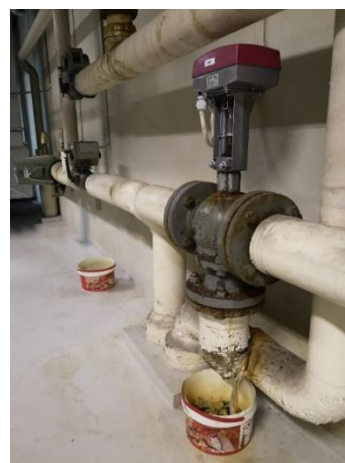
Figur 33: Vifterom, stor feil og mangler. Befaring NKIM 31.01.2020

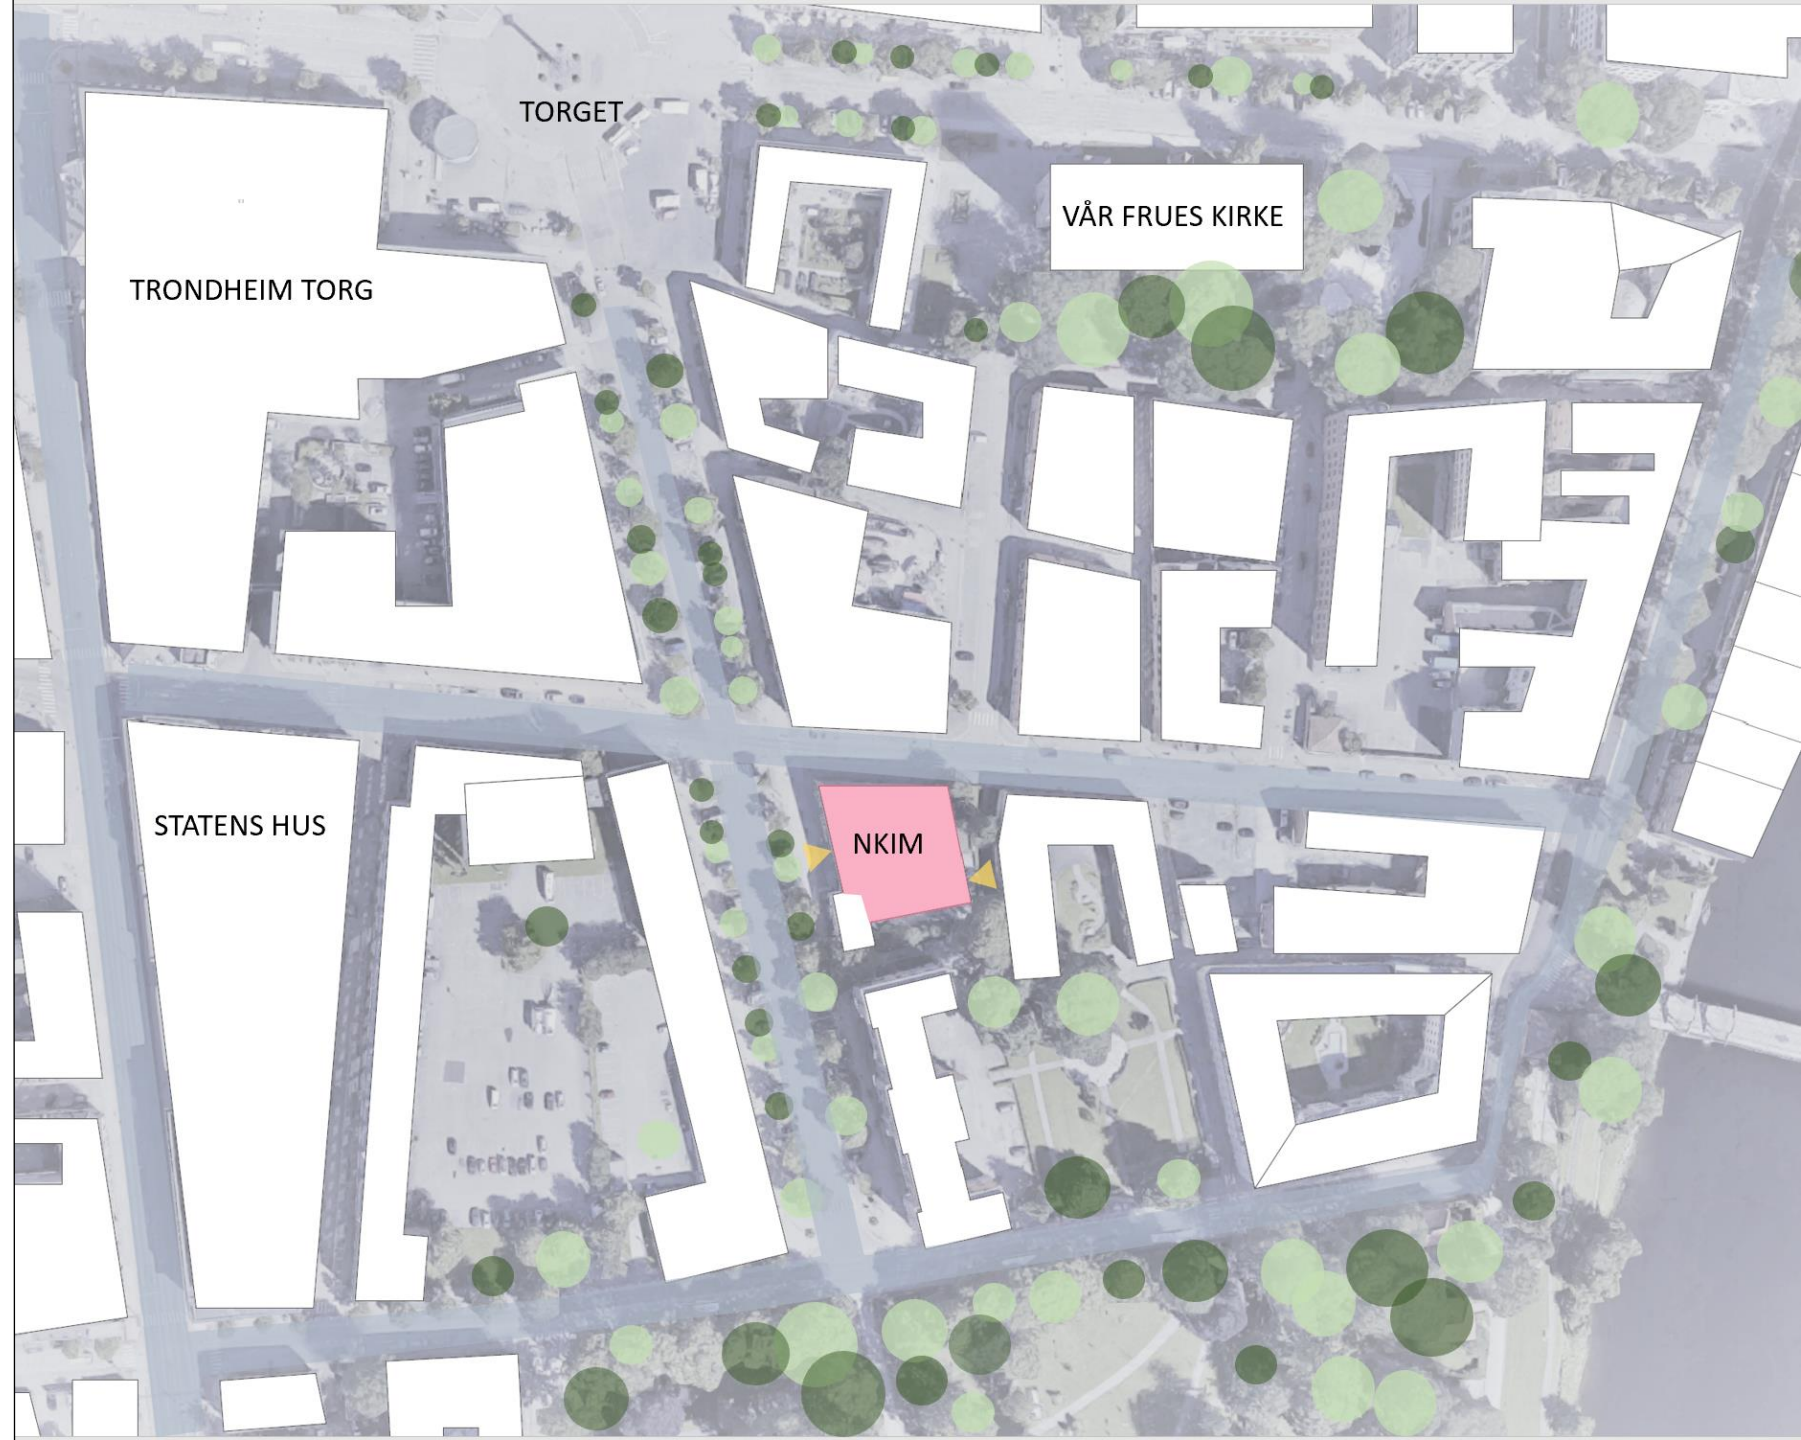
DAGENS PLANER

OK gulv c+8.35
OK gulv – UK himling 3.25m
Bruksareal ca 875 m²

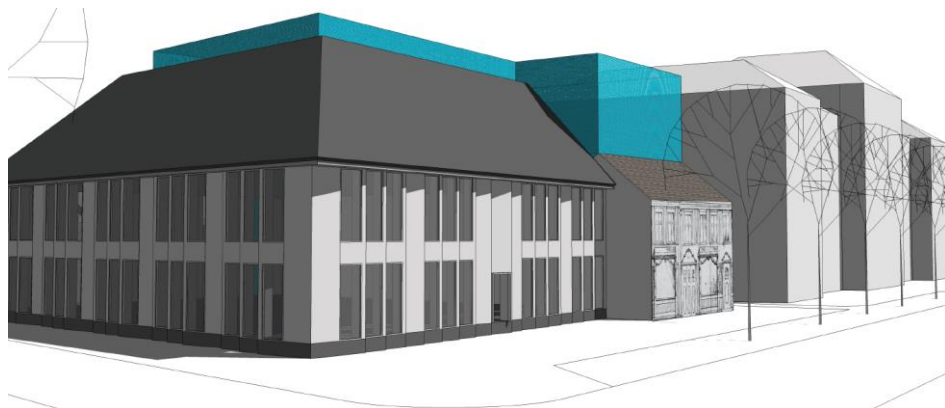
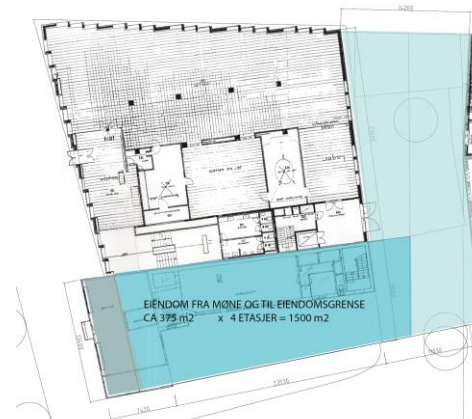
SNITT MED ANTYPDEDE ETASJER.
PLAN KJELLER, 1, 2 OG 3 LIGGER PÅ SAMME NIVÅ SOM NKIM.
ETASJEHØYDE PÅ PLAN 3:
5 M (GESIMS 14 M)
6 M (GESIMS 15 M) - TILLATER MESSANIN

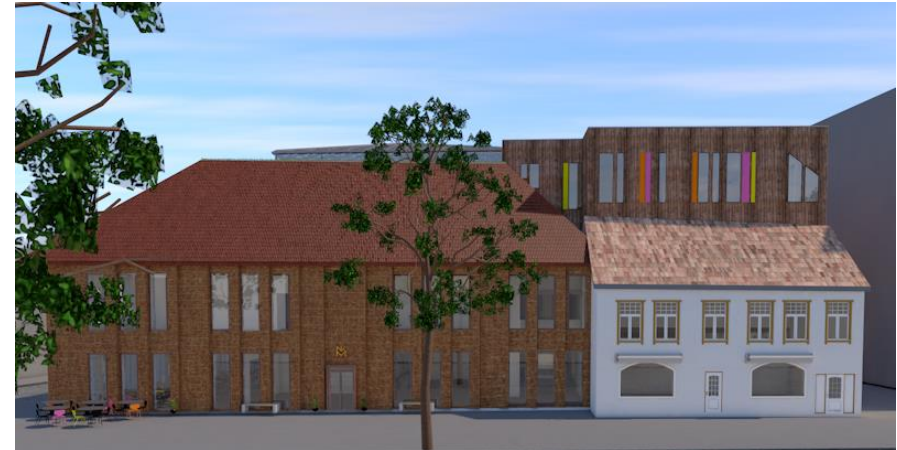
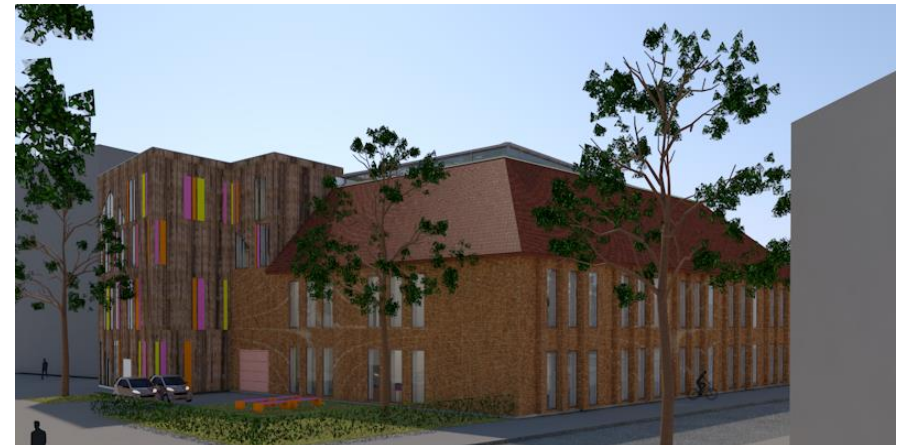
FASADER

Fasadens uttrykk er hentet inspirasjon fra Edith Lundebrekkes verk. Lundebrekke har også hatt utstilling hos NKIM tidligere og uttrykket hennes passer godt til museet. For å vekke interesse er det tiltenkt fargerike felt på fasaden, dette vil myke opp og modernisere den klassiske og litt tunge bebyggelsen rundt.

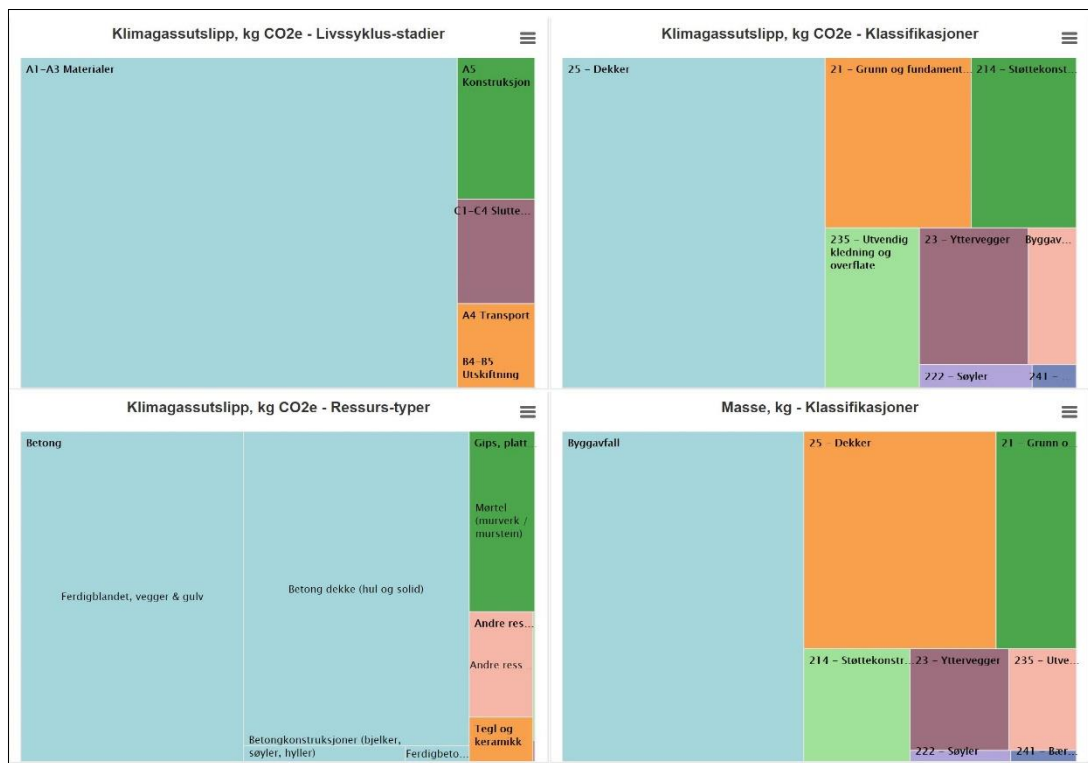
Figur 1: Utslipp knyttet til de forskjellige områdene
