## **Renovering av laftede hus ved bruk av tannbjelker og skiferstein.**

Renovation of timber houses using tooth beams and slate.

### **Trondheim Mai 2020**

Prosjektnr:  
06 - 2020

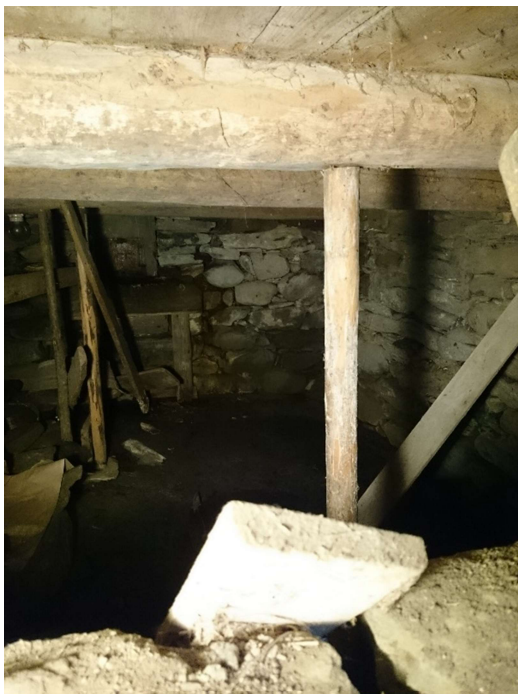
Det er noen forskjeller mellom fundamentet på den eldste delen av bygget og fundamentet på tilbyggene. Felles for begge fundamentene er at det består av en tykk mur og krypkjeller. Den opprinnelige delen av case-huset ligger på en dobbel ringmur av naturstein, hvor den ytre muren holder oppe laftestokkene til ytterveggene og den indre muren støtter gulvbjelkene. Ringmuren består av naturstein uten bindemiddel eller utvendig puss. Muren sin totale tykkelse er på 760mm. Innermuren har en tykkelse på ca. 300mm og støtter gulvbjelkelaget. Det er 100mm med luft og jord mellom innermur og yttermur. Videre er det 360mm med yttermur som har ull og andre isolerende tekstiler mellom de to lagene. Ytermuren støtter opp lafteveggene. Kjelleren under originale delen av huset er en jordkjeller. Den har før i tiden blitt brukt som "potetkjeller" for lagring av mat gjennom året. Tilgang til jordkjelleren består av ei åpning i kortsiden av bygget. Åpningen er liten og dekkes til med noen løse stein eller beholdes åpen for lufting. Gulvbjelkene virker etter den visuelle inspeksjonen å være i god stand.

Figur 3 Jordkjelleren med gulvbjelker og steinmur under case-bygget. Bilde: T. Sideridis.

Opprinnelig har case-huset en dobbel ringmur av naturstein, hvor den ytre muren holder oppe laftestokkene til ytterveggene og den indre muren støtter gulvbjelkene. Det ble etter den visuelle kontrollen ikke funnet noe potensiell sopp- eller råteskade på gulvbjelkene under den originale delen av huset.

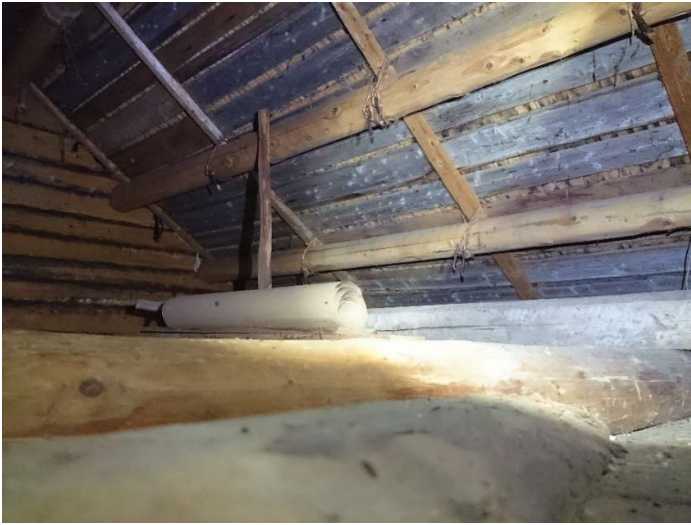
Det som er litt spesielt med taket er at lektene er festet med kvister som er bøyd rundt takåsene. Dette er originalt fra da huset ble bygd i 1872 og virker fortsatt å være i god stand.

Figur 6 Lektene som er festet til takåsene med kvister. Bilde: T. Sideridis.

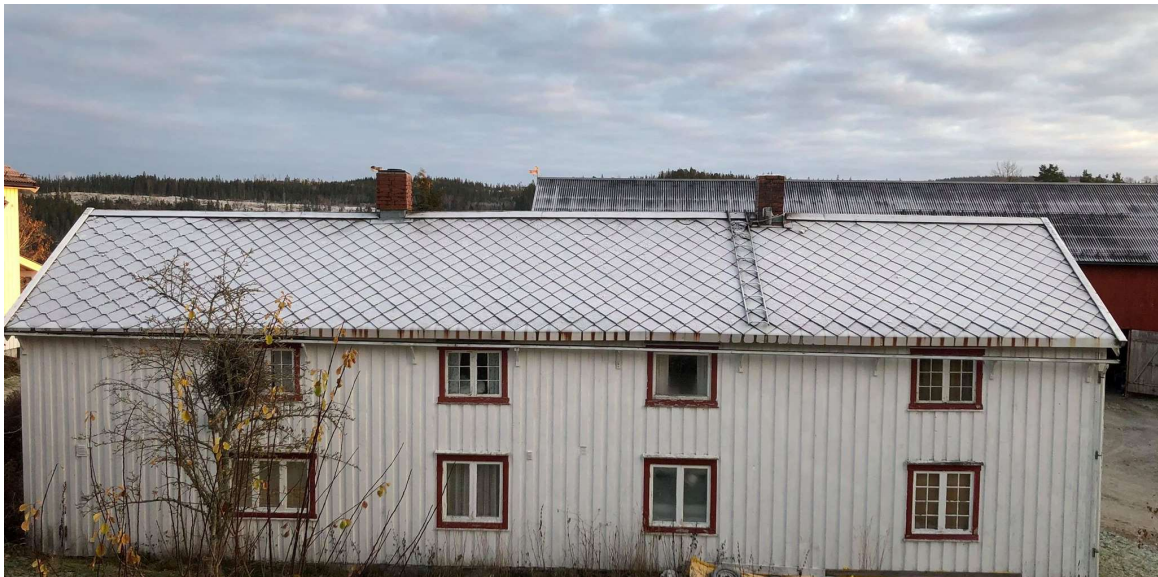
*Figur 7 Tydelig forskjell mellom gamle og nye vindu. De gamle vinduene har sprosser og mindre glassruter. Bilde: T. Sideridis.*

Vinduene i 1. etasje har høyde 102 cm, bredde 101 cm og brystningshøyde 80cm. Vinduene i 2. etasje har høyde 79 cm, bredde 95 cm og brystningshøyde 67cm.

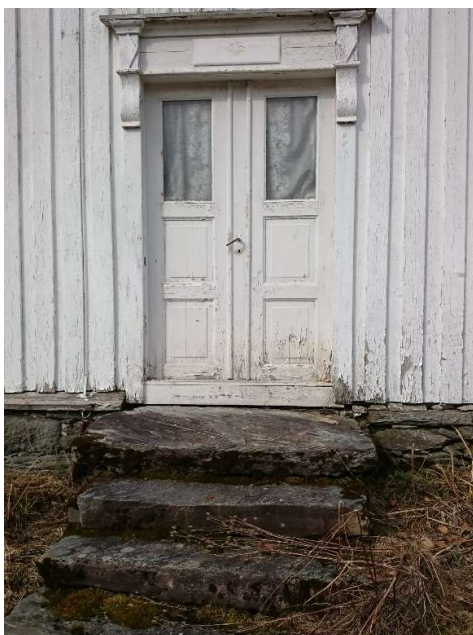
Hoveddøra til huset er en viktig del av byggets estetiske utvendige uttrykk. Ytterdøra er tofløyet og bredere enn de andre dørene i bygget. Hoveddøra som står i case-bygget i dag er ikke den originale døra. Nåværende dør har vindu i hvert dørblad noe som slipper mer lys inn til gangen. Den opprinnelige hoveddøra til case-huset er fortsatt bevart på gården. Den har ikke vindu på dørbladene, men selve treet er mer pyntet. Dette kan vi se på maleriet av huset slik det sto originalt. For å få mer lys i gangen med den gamle døra var det små glassruter rett over døra. Dette partiet med glass ble erstattet med ei treplate når døra ble skiftet ut. Døra er totalt omtrent 1,2m bred.

Figur 8 Hoveddøra slik den står idag. Bilde: T. Sideridis.

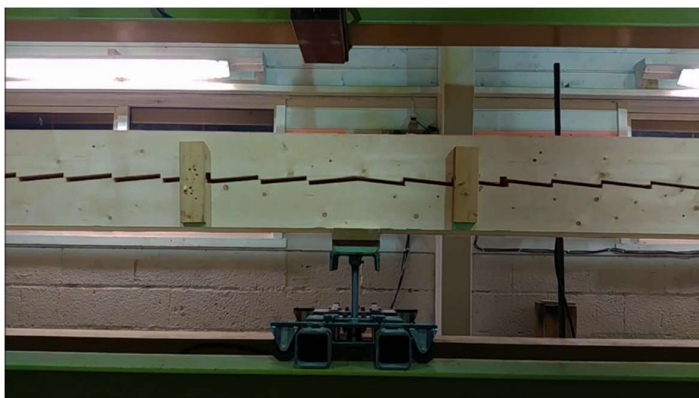
Tannbjelker er en type tre bjelker. En tannbjelke består av to trestokker som er laminert sammen ved bruk av utskårne tenner. Måten bjelken er satt sammen på gjør at den får gunstige egenskaper når det gjelder styrke og å utnytte for fullt trematerialets egenskaper. Bedriften Rennebu-Bjelken AS produserer produkter som består i hovedsak av tannbjelker. Bedriften, som ligger i Rennebu kommune, er eneste firma i Norge i dag som produserer tannbjelker.

Figur 17 Tannbjelke under produksjon. Bilde: Rennebu-Bjelken AS.

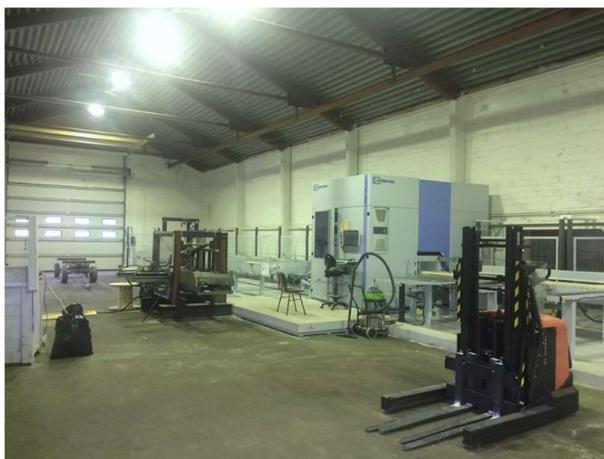
*Figur 21 Saga som befinner seg inn i maskinrommet og som skjærer ut tennene i treverket. Bilde: Rennebu-Bjelken AS.*

Neste steg i produksjonen er saging av tennene på tre-bjelkene. Saga befinner seg i et eget lite maskinrom inn i bedriftens produksjonslokale. Materialet sendes gjennom sag-rommet på et bånd. Hele denne operasjonen foregår automatisk, der saga vet presist hvor stor vinkel, størrelse og avstanden mellom tennene skal være ut ifra informasjon fra dimensjoneringsberegningene fra programvaren. Slike maskiner kalles CNC-styrte maskiner. Navnet står for Computer Numerical Control og betyr at en maskin er automatisk styrt gjennom et dataprogram. (16) Saga opererer under programmering og beregning med 1/1000 mm presisjon. Det er likevel en feilmargin på 0,25mm i utskjæring av 12 meters langt trevirke som oppstår på grunn av friksjonspunkter og trekvaliteten. For å minimere avviket mellom tegningene i programmet og den faktiske sagde bjelken må man unngå at selve materialet har vridninger og deformasjoner. Det forutsettes at materialet, altså trebjelkene som skal sages, er bearbeidet i forkant og er så slette og rette som mulig for å unngå store avvik. Den svært gode nøyaktigheten ved utskjæringen av tennene fører til små avvik mellom dimensjonert lastkapasitet og den faktiske lastkapasiteten av den ferdige bjelken.

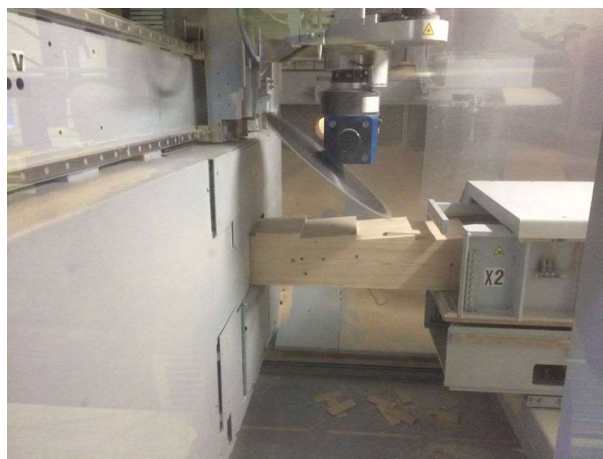
*Figur 20 Lukket maskinrom med bånd som fører treverket inn og ut av sagrommet. Bilde: Rennebu-Bjelken AS.*

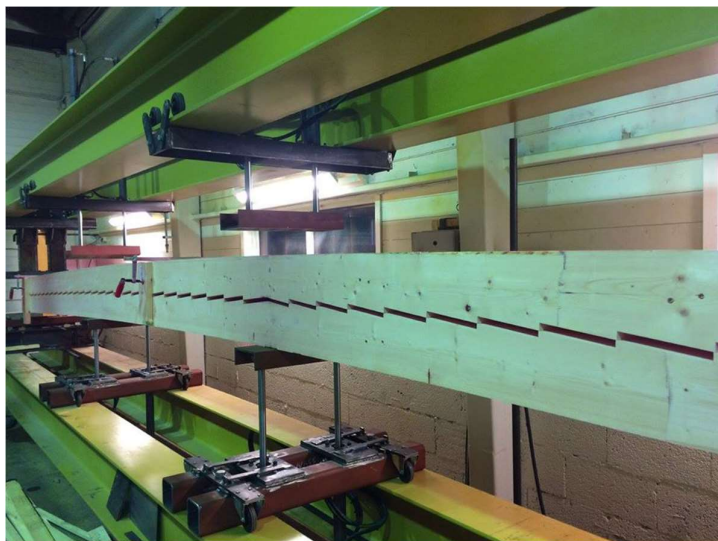
Figur 22 Hydraulisk pressebenk. Bilde: Rennebu-Bjelken AS.

Siste steg i produksjonen er da å bøye og sette sammen de to bjelkene til en tannbjelke. Rennebu-Bjelken AS benytter for denne operasjonen en lang hydraulisk pressebenk. Samme pressebenk benyttes for å utføre kontroll på lastkapasiteten til bjelken etter at produksjonen er ferdig.

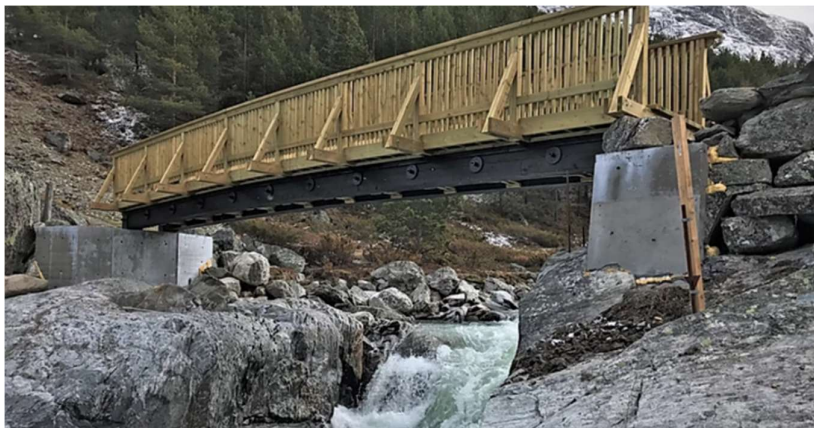
Tannbjelker kan brukes for alle slags type formål og konstruksjoner hvor det er behov for bjelker. Rennebu-Bjelken AS bruker bjelketypen i hovedsak for bygging av trebruer. Disse bruene kan dimensjoneres for både gangtrafikk og for kjøretøy. Etterspørselen etter gangbruer i tre for å settes i naturområder er størst siden trematerialet passer estetisk mye bedre enn andre materialer i slike sammenhenger.

*Figur 25 Bru i Skjåk, laget med tannbjelkekonstruksjon av Rennebu-Bjelken AS. (19)*

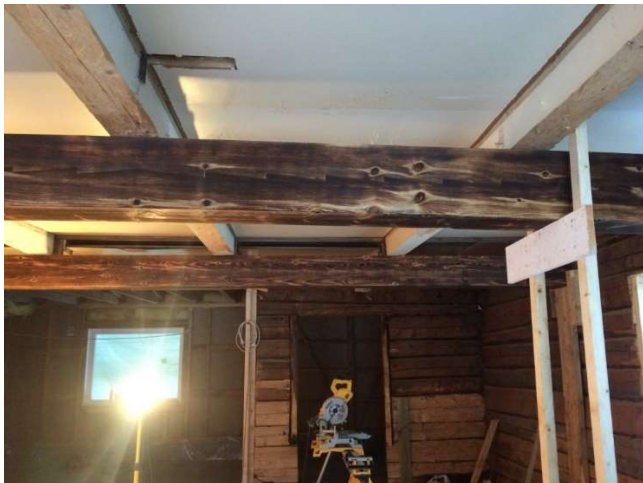
Etasjeskillere i gamle bygg kan ofte bli bøyd og få sig med årene på grunn av underdimensjonerte bjelker. For å rette opp gulvet kan en dermed forsterke bjelkelaget som bærer etasjeskilleren ved å tilføy tannbjelker på ulike måter. Letteste metoden er å feste en sammenhengende tannbjelke under og på tvers av de eksisterende bjelkene. Dette er vist på første figur under. Ulempen med denne metoden er at en mister en del av romhøyden der tannbjelkene går. Andre metoden er å kappe de eksisterende bjelkene delvis eller helt der tannbjelken krysser de. Eksempler på slikt arbeid vises på bildene under. Tannbjelkene kan festes direkte til veggen ved bruk av bjelkesko av stål eller ved å lage hull i vegglaftet slik at bjelken hviler på selve veggkonstruksjonen. I tillegg kan tannbjelker fint brukes som takåser og for å erstatte råtne takåser av laft i restaureringsprosjekt. I begge de sistnevnte tilfellene egner

*Figur 26 Tannbjelke lagt rett under eksisterende bjelker i etasjeskiller. Bilde: Rennebu-Bjelken AS.*

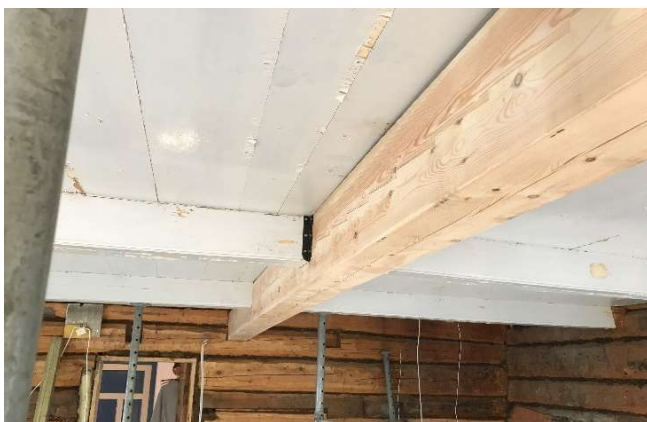
*Figur 28 Ny tannbjelke lagt gjennom eksisterende bjelker. Bilde: Rennebu-Bjelken AS.*

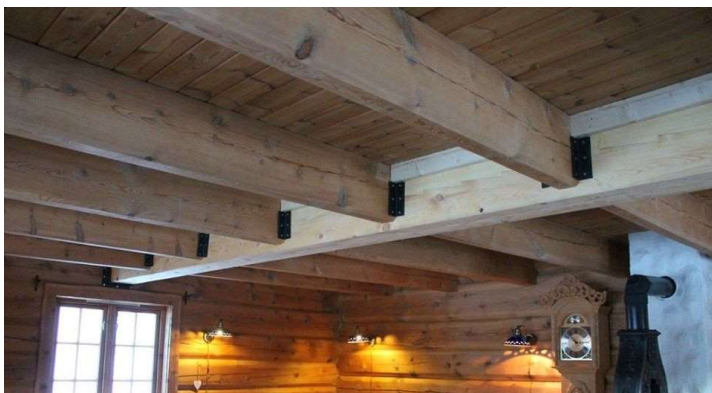
*Figur 27 Tannbjelker brukt for bæring av etasjeskiller og festet med bjelkesko. Bilde: Rennebu-Bjelken AS.*

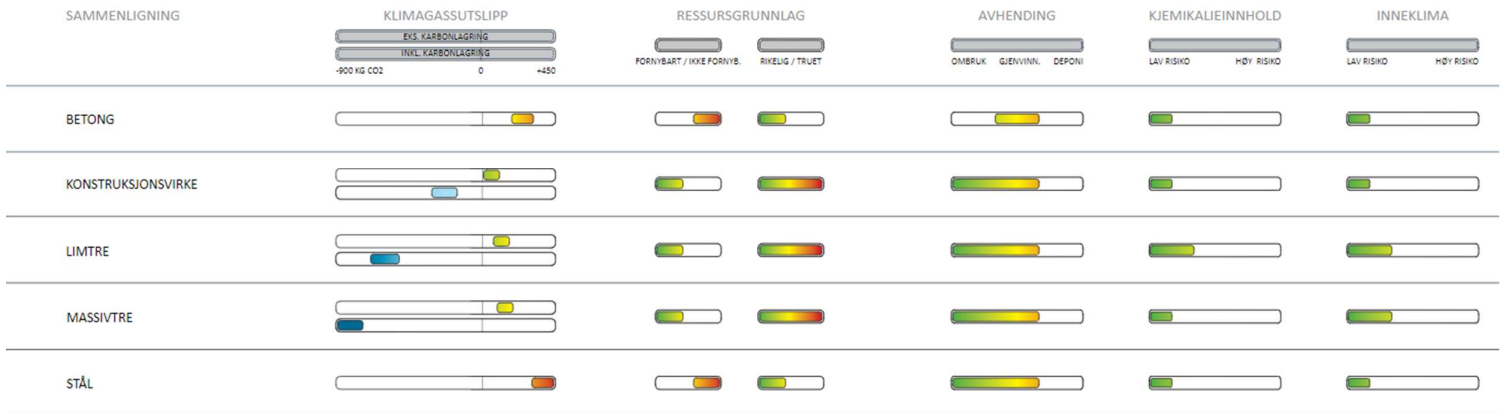
Figur 32 Utklipp fra materialveilederen hvor de vanligste konstruksjonsmaterialene sammenlignes med tanke på miljø. (25)

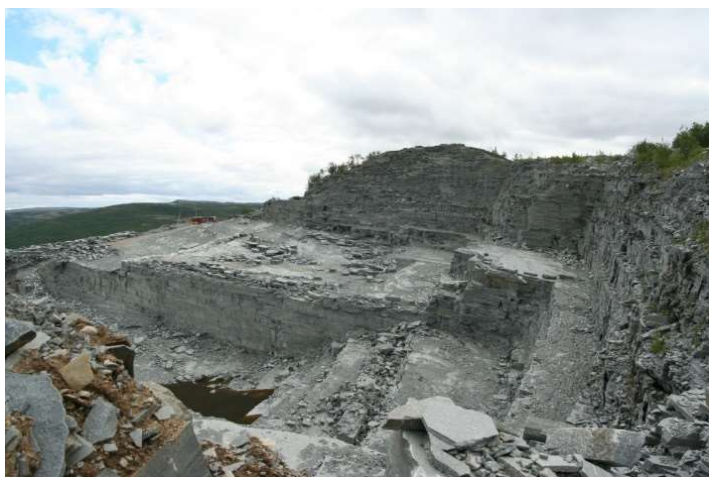
Uttak av skifer foregår ved at skifer blir hentet ut i store blokker fra skiferbruddene ved hjelp av boring, saging og/eller sprenging. Det er viktig å være nøyaktig og forsiktig i denne prosessen, man ønsker å få ut steinen i hele stykker, uten å knuse steinen. Fra disse blokkene blir skiferen deretter spaltet i tynne lag med skiferstein. Spalting av skifer er fortsatt i stor grad manuelt arbeid og krever erfaring og materialkunnskap. (44)

*Figur 52 Skiferbrudd i Alta. (46)*

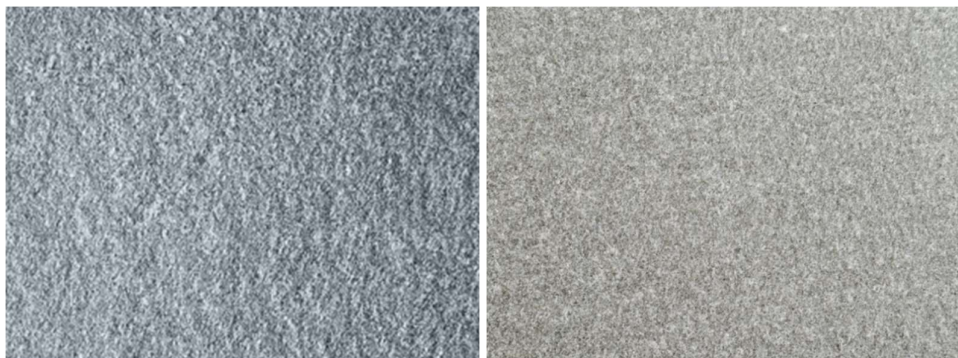
Oppdalsskiferen er også en kvartsskifer, men denne har ikke vært under like stort trykk ved dannelse og er dermed mer porøs og lagene er tykkere. Dette gjør den svakere enn Altaskiferen.

*Figur 53 Altaskifer. (99)*

*Figur 54 Oppdalskifer, lys grå. (99)*

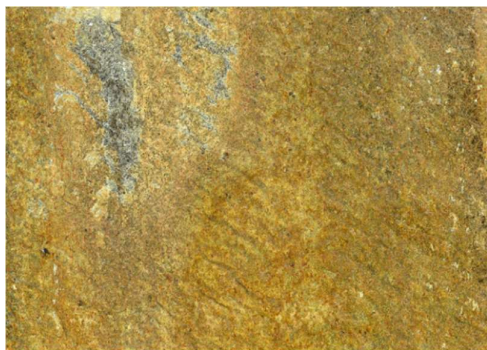
Fyllitt er som glimmerskifer omdannet leirstein, men omdannelsen er svakere. Dette gjør at fyllitt ikke er like robust og slitesterk som glimmer- og kvartsskifer. Ottaskiferen er den mest utbredte typen fyllittskifer i dag. Fyllittskiferen er vanligvis grå, men i grunne brudd kan man finne rustfarget fyllitt. (49)

*Figur 56 Ottaskifer fra grunt brudd. (49)*

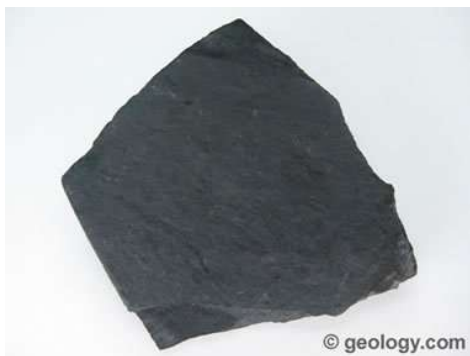
Leirskifer brukes ikke mye i bygge industrien, den er ikke like sterk som de andre skifertypene og tåler derfor ikke like store påkjenninger. Det finnes likevel noen skiferbrudd som leverer leirskifer til fasadestein på peis, mur og lignende, blant annet fra Sorte skiferbrudd i Stjørdal. (50)

*Figur 57 Leirskifer. (51)*

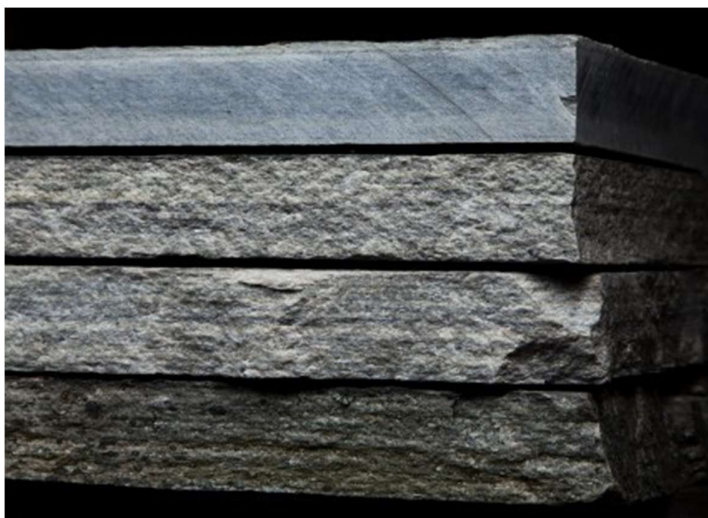
*Figur 58 Kanten av Oppdalsskifer ved ulike kappemetoder. (52)*

Måten man kapper skiferen på, gir ulik tekstur og farge på kanten av steinen. For å bruke skifer til blant annet fliser er det ofte ønskelig med rette, glatte kanter. Dette oppnår man ved å sage skifer. Da kan man få glatte, vinkelrette kutt som gjør at steinene er lett å legge. Fargen på kuttkanten blir lysere enn på steinens overflate.

Å hugge skifer gir også relativt rette kanter, men kuttofflaten blir noe mer teksturert og fargen på kuttkanten blir her den samme som resten av steinen. For å hugge skifer risser man først opp steinen før den deretter blir knekt. Dette er samme metode som brukes for å dele glassplater.

En annen metode er å råhugge skiferen, dette er det samme som hugd skifer, men uten at steinen risses opp først. Dermed blir kanten på skiferen mer ujevn.

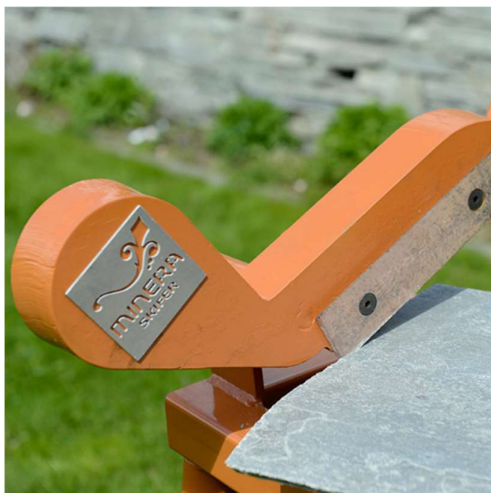
Figur 59 Skifersaks. (Bilde fra Google)

For tynnere skifer er det også et alternativ å klippe ved bruk av skifersaks. Denne metoden gir en skrå kappflate. (52)

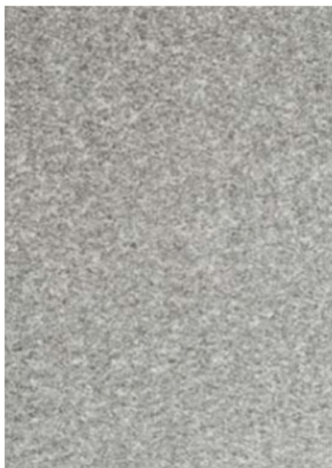
Figur 62 Oppdalskifer, natur. (53)

Figur 60–62 viser samme typen skifer, Oppdalskifer med ulik overflatebehandling.

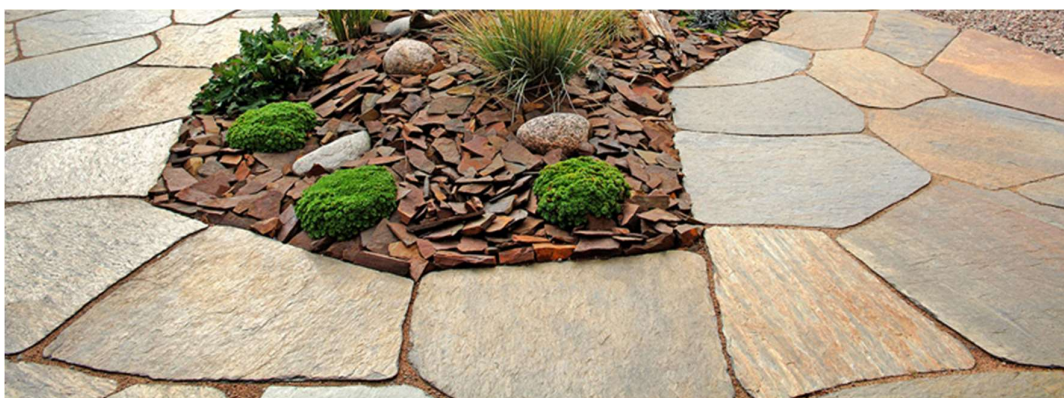
*Figur 65 Bruddskifer fra Stoneart. Ottaskifer i fargen rust. (99)*

Avhengig av mineralene som er til stede i skiferen kan man få svært varierende uttrykk. Fra den klassiske grå skiferen som Altaskifer, til andre farger slik som rødlig grønn. På Figur 65 er det avbildet Ottaskifer, en glimmerskifer med rustfarge på grunn av mineralene magnekitt og svovel som er innkapslet i glimmer. (47)

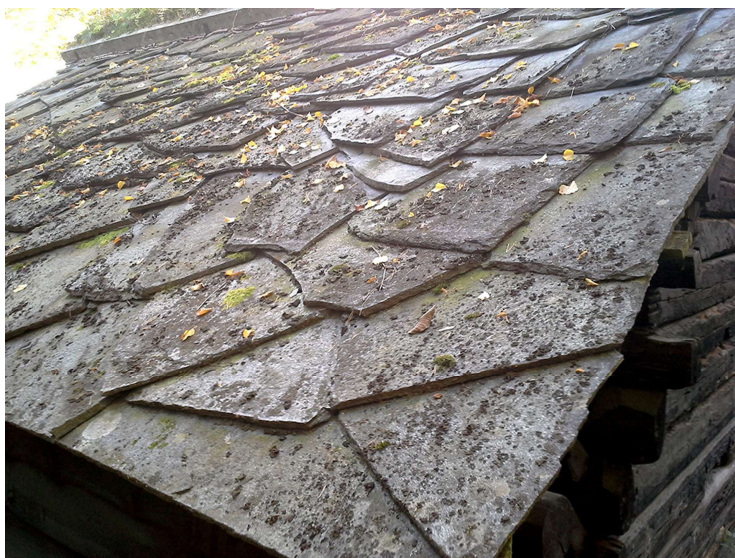
Figur 66 Tak med villheller. (100)

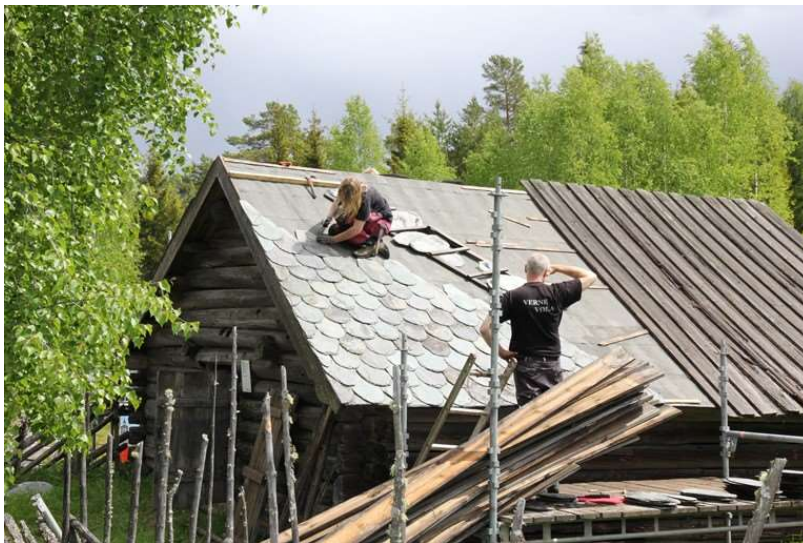
*Figur 72 Omlegging av lappskifer på tradisjonelt vis, rett på taktro med belegg. (60)*

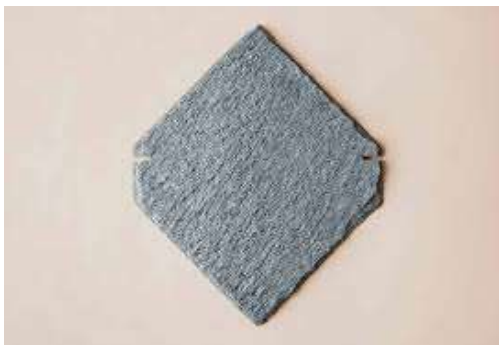
Figur 73 Firkantskifer fra Alta med skår i siden for spikerfeste. (Bilde fra Google)

Hvis takskiferen har hull for spikeren utsetter man steinen for en del belastning når spikeren skal fjernes, noe som øker sannsynligheten for at steinene knekker eller blir skadet under demontering. Dette vil påvirke hvor stor andel av steinen som det er mulig å bruke om igjen. Det beste er hvis steinene har skår på sidene, da kan man bøye ut spikrene og ta steinen rett av taket uten å utsette steinen for store påkjenninger. (67)

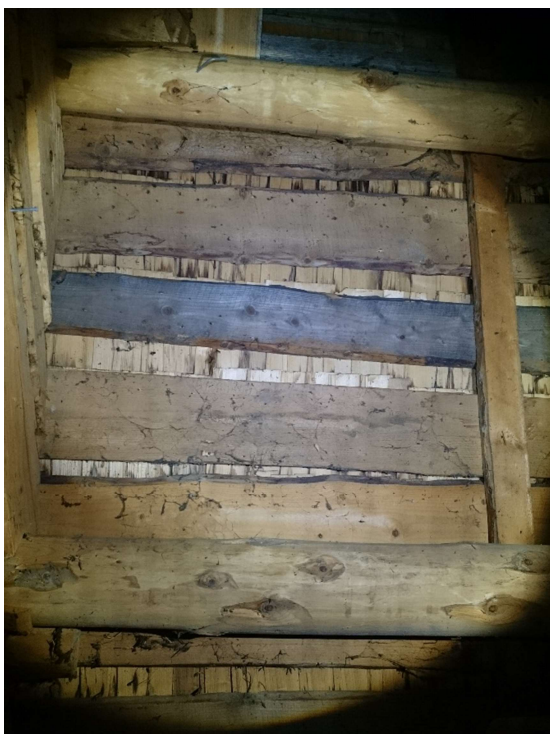
*Figur 75 Oppbygning av taket sett innenfra. (Bilde: T. Sideridis)*

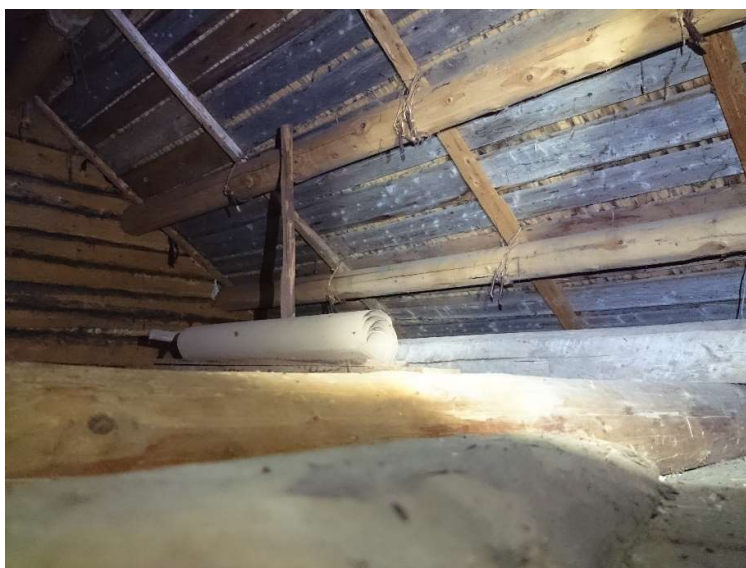
*Figur 76 Lektene som er festet til takåsene med kvister. (Bilde: T. Sideridis)*

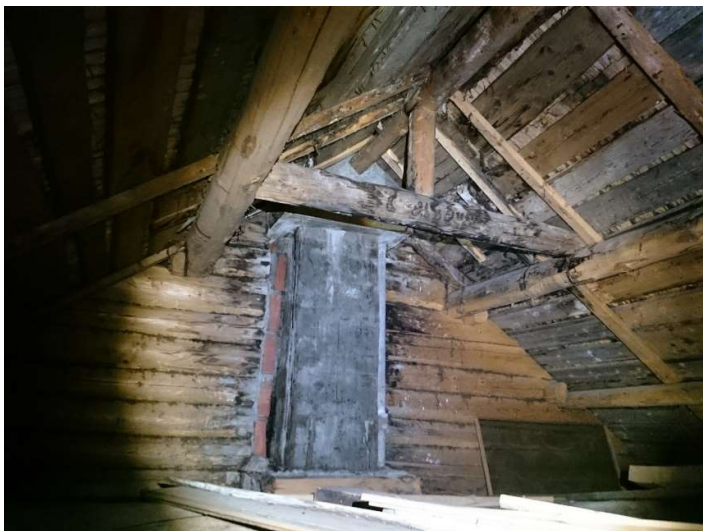
Under inspeksjon av casehuset ser loftet tørt ut og virker til å være i god stand. Eneste synlige problemene er at det er fuktskade på taket rundt murpipa, noe som er relativt vanlig på eldre bygg. Det må her skiftes ut noen bord og stokker.

*Figur 77 Skadene rundt pipa. (Bilde: T. Sideridis)*

Den enkleste løsningen for taket er å beholde det kalde loftet. Da vil det hovedsakelig være nødvendig bytte ut deler av treverket som er fuktskadet i takflaten. Fra gammelt av var det ikke vanlig å legge tettesjikt som takpapp eller lignende under taktekkingen og steinen var festet direkte på taktroen. Skiferen er tett når den blir lagt riktig, men i dag brukes det et tettesjikt under steinen, ofte i form av asfaltbelegg eller takpapp. Det kan derfor være nødvendig å bytte deler av taktroen, avhengig av tilstand i tillegg til å legge tettesjikt i form av takpapp eller lignende, for å oppnå lufting bør skiferen lektes opp. (60) Det vil trolig være enklest å fjerne laget som trolig er spon og bytte det ut med ny taktro, enten av trefiberplater eller bord av tre.

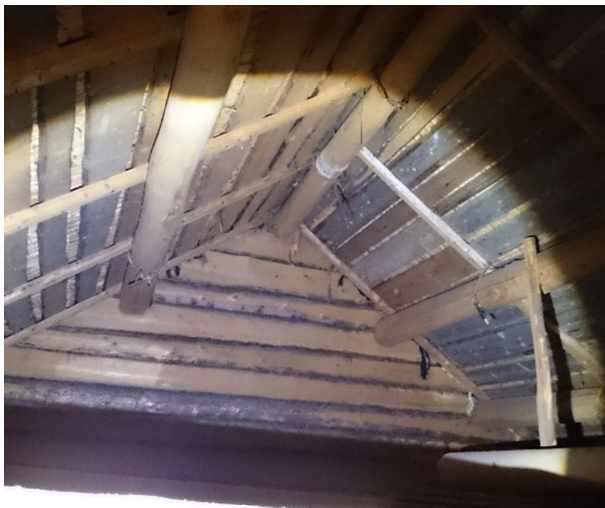
*Figur 78 Takåsene fra innsiden av Case-huset. Man kan se oppbygning av undertaket. (Bilde: T. Sideridis)*

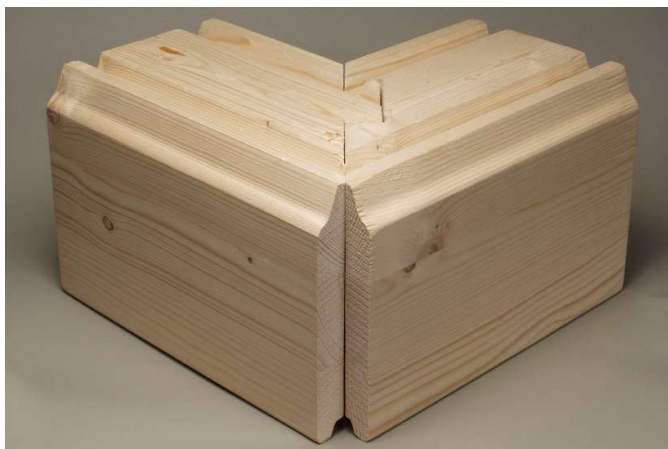
Figur 87 Sammenføyning av stakkene i hjørnet. (91)

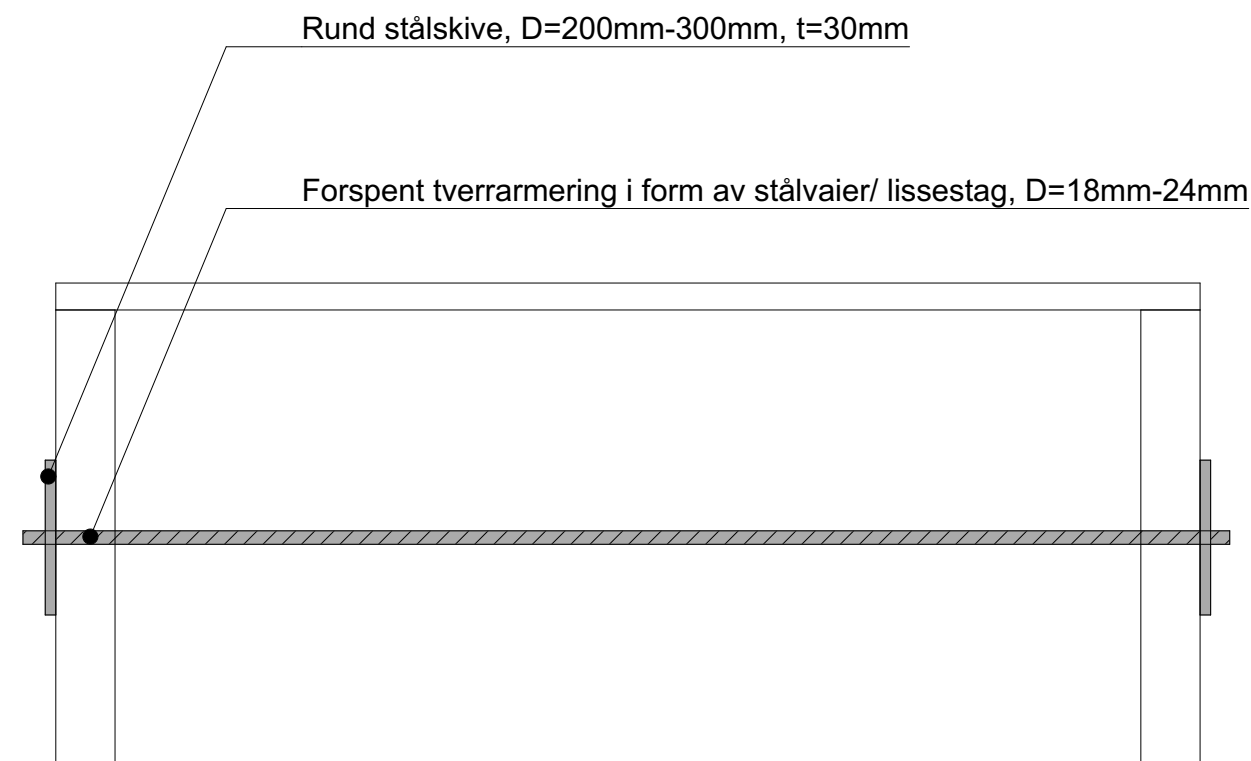
Bjolkene tar ikke opp noe særlig torsjonskrefter. Man kan da sette inn forspent tverrarmering, kubbing eller plater mellom bjelkene for å avstive konstruksjonen og for å ta opp torsjonskreftene.

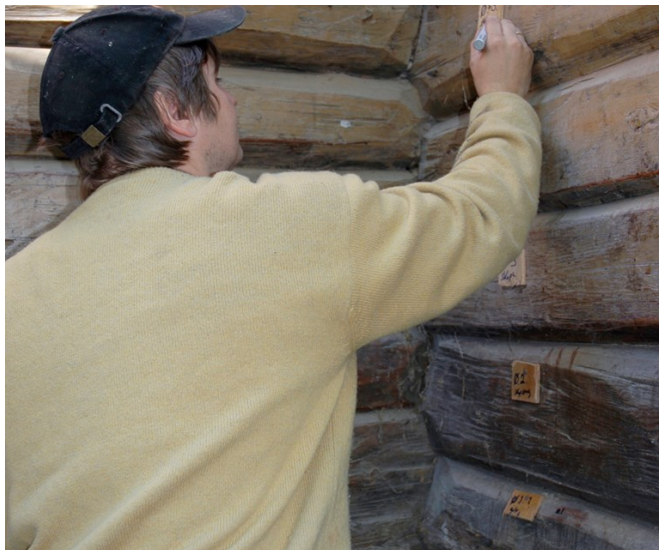
Tømmerveggene i 1. etg. merkes med små finerplater påskrevet med vannfast tusj. Foto: Norske Hjem

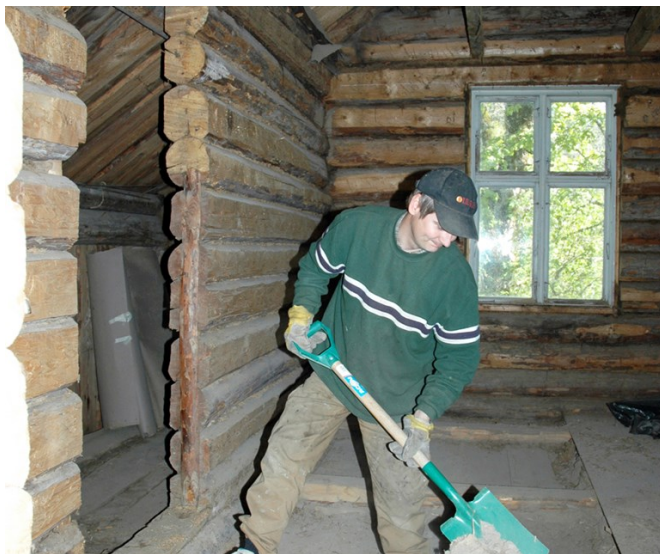
Det var stubbloftsleire i bjelkelagene i bømmer og spann. Denne ble spadd ut for hånd og ikke benyttet omigjen. Foto: Norske Hjem

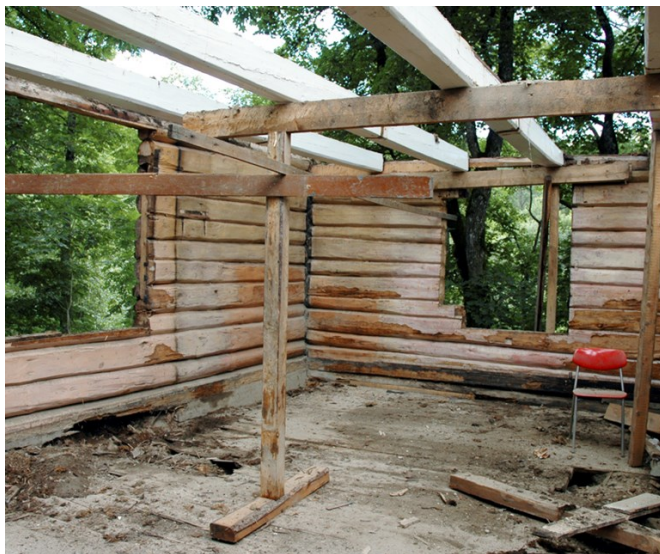
Her støttes takkonstruksjonen i første etasje opp. Det er lite bæring igjen i veggene siden blant annet vindusåpningene har blitt utvidet i sveitserstilperioden. Foto: Norske Hjem

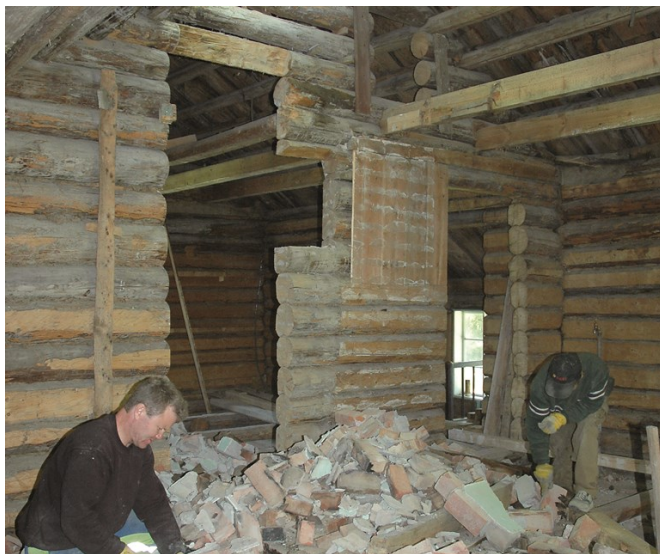
Teglsteinspipa tas ned, all egnet stein renses og brukes om igjen. Her ser vi Jon Erling Mustorp i sving med hammeren en dugnadsdag. Foto: Norske Hjem

Når det gjelder gamle piper og brannmurer er det viktig at alt er grundig oppmålt og tegnet før nedrivning. En gammel pipe er i mange tilfeller grei å få fra hverandre. Dersom pipa er murt med tegl må man bruke slegge og slå ned pipa og brannmurene så skånsomt som mulig. Bruk slegga med vett slik at du kan bruke de fleste mursteinene om igjen. Det lønner seg.

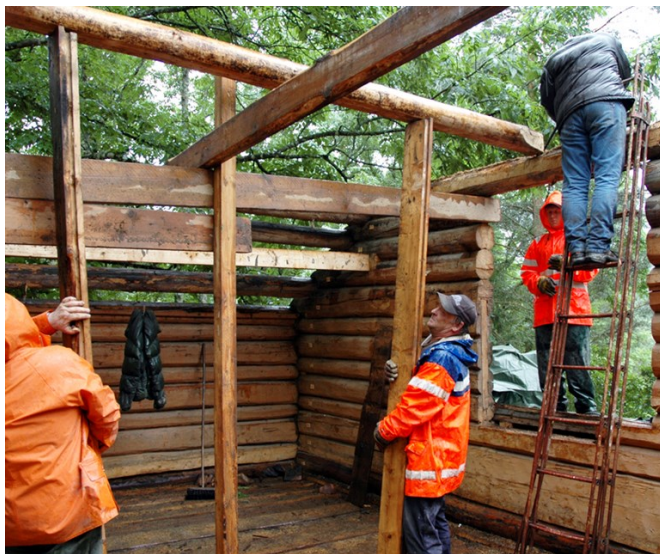
Takåsene støttes opp og vippest ut av sporet. Til denne jobben er det behov for sterke folk. Mye nedbør hele denne sommeren gjorde hverken stokkene eller jobben lettere. Foto: Norske Hjem

Når huset er helt «ribbet» er det bare å forberede seg på å ta ned selve tømmerkjerna. Da kan det være greit å se an værmeldingen før man setter i gang. I mitt tilfelle var det ikke mulig å komme frem med en kranbil, så her måtte tømmerkjernen tas ned for hånd. Stokkene var enkle å vippe opp, for deretter å fire de forsiktig ned (bruk gjerne tau med karabinkrok så blir jobben enklere) langs skråstilte stokker.

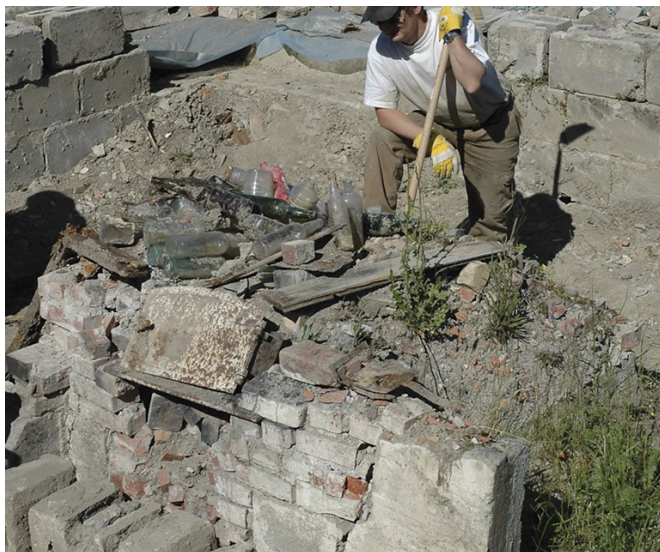
Den gamle kjelleren graves ut. Her ses restene etter den gamle bakerovnen. Foto: Norske Hjem

Det var som en liten arkeologisk utgravning. Jeg fant mange gamle flasker og helt nederst åpenbarte fundamentet til den gamle bakerovnen seg. Den gamle bakerovnsluka fant jeg også under all fyllmassen. Fundamentet var i god stand og har fått stå i fred på sin opprinnelige plass. Her kan det nå bygges opp igjen en bakerovn ved en senere anledning.

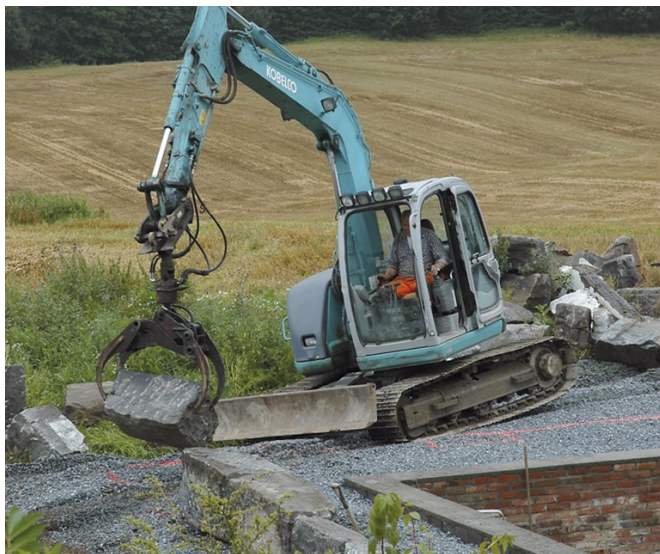
Store grunnmursstein legges på plass med gravemaskin. Foto: Norske Hjem

Jeg fikk tak i naturstein fra en gammel grunnmur tilhørende et rivningshus i distriktet. Før grunnmurssteinene ble plassert, la jeg veiduk, isoleringsplater og rundt 80 cm komprimert pukk på bakken (se bilder). Steinene ble nøye valgt ut til å passe inntil den neste.

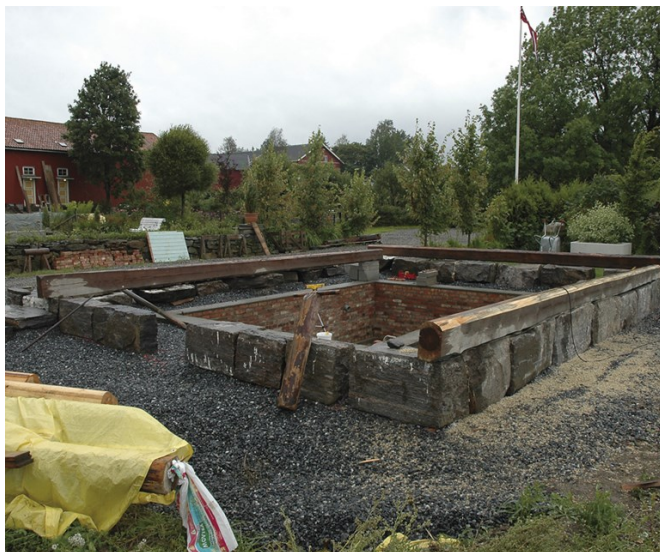
Kjelleren er ferdig og alle grunnmurssteinene er på plass. De første bunnsvillene er i ferd med å tilpasses den nye grunnmuren. Vær oppmerksom på at gamle grunnmurer ikke nødvendigvis er i vater og at du må ta hensyn til dette under gjenoppføringen. Vær nøye med oppmålingen! Foto: Norske Hjem

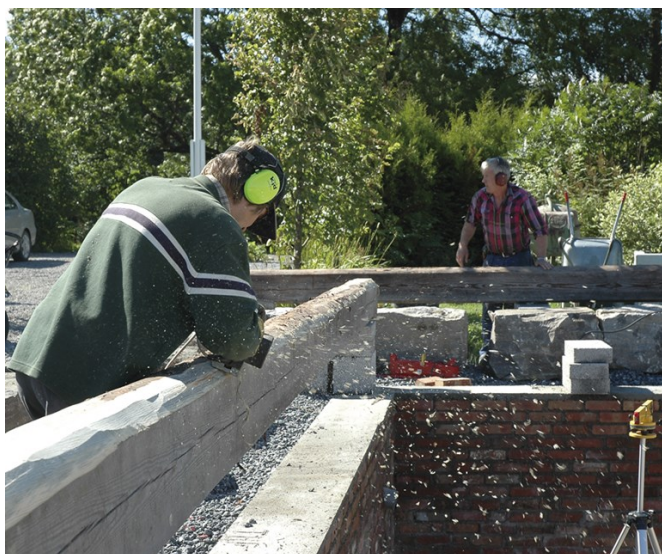
Tor Harald høvler til de nye bunnsvillene. Takk til Tor Harald (bak) som bidro med god veiledning og kunnskap underveis når de nye bunnsvillene skulle lages til. Foto: Norske Hjem

De originale bunnsvillene var dessverre for dårlige til å kunne brukes om igjen, men ble brukt som maler får de nye. Heldigvis fikk jeg tak i ferdig tørkede stokker av god kvalitet på hele åtte meters lengde. Jeg fikk veiledning av en kar med lang erfaring innen lafting av hus. Skal man bytte ut stokker er det helt nødvendig å skaffe seg hjelp til dette, både på grunn av tyngden, samt at man får utført jobben med samme håndverksmessige kvalitet som originalen.

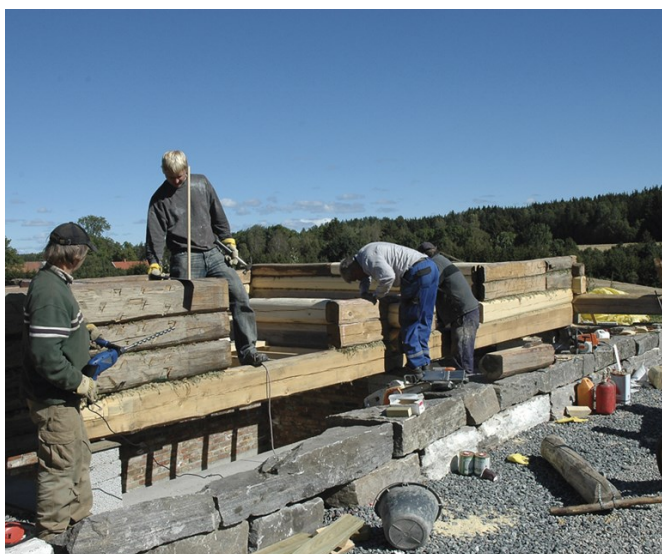
Her er vi godt i gang med å lafte opp de gamle stokkene. Det bores opp hull til treplugger/ dumlinger som hjelper til å holde tømmerveggene stabile. Foto: Norske Hjem

Det å få på plass det første omfaret (runde med bunnsviller) var klart det mest krevende, siden de gamle stokkene skulle passe inn oppå de nye. Det var en selvfølge å bruke øks til laftearbeidet. Motorsag og elektrisk høvel ble brukt til grovarbeidet der det var mest hensiktsmessig. Å jobbe med en god og skarp øks er virkelig et givende arbeid. Det ga en god følelse å kunne benytte seg av øksa og gammel håndverksteknikk.

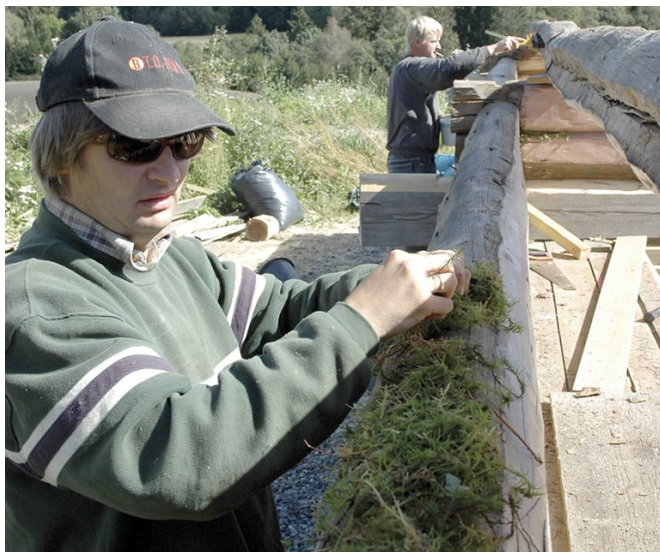
Til isolasjon av tømmerbygninger er det tradisjonelt benyttet mose, som legges mellom tømmerstokkene. I bjelkelagene, eller stubbloftet, ligger det leire. Foto: Kari-Marte Frøyset, Norske Hjem

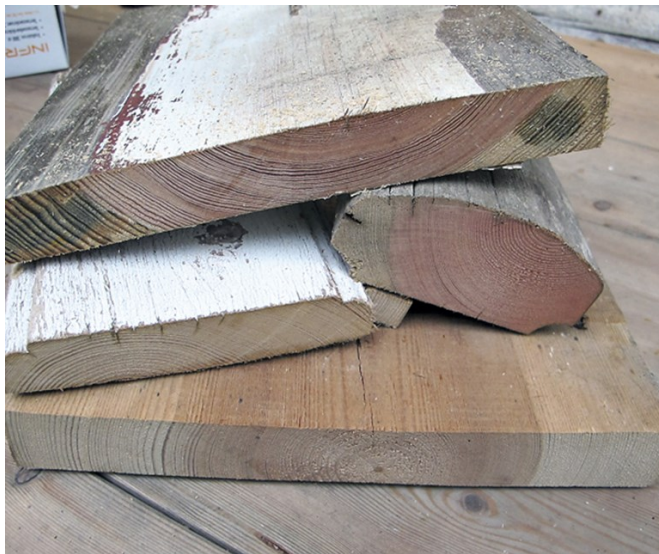
malmtømmer hvor malmen (det rødlige trevirket i sentrum) fyller en stor del av tverrsnittet på materialet. Malmen inneholder en høy ande harpiksstoffer og bidrar til at trevirket er naturlig gjennomimpregnert. I tillegg til de tette årringene, er dette optimalt i forhold til kvaliteten på tømmeret. På dette bildet vises ulike materialer fra svalgangsbygningen. Tverrsnittet viser den eksepsjonelt gode kvaliteten på materialene som ble valgt ut til dette huset. Foto: Norske Hjem

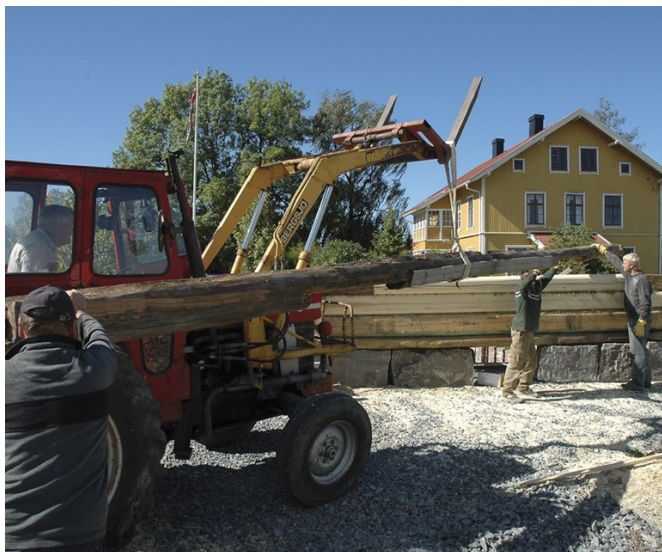
10 meter lang stokk løftes på plass med traktor, så langt det lar seg gjøre. Foto: Norske Hjem

De lengste og tyngste stokkene ble lagt på med traktor, når vi etter hvert kom opp i høyden gikk vi over til å benytte kranbil.

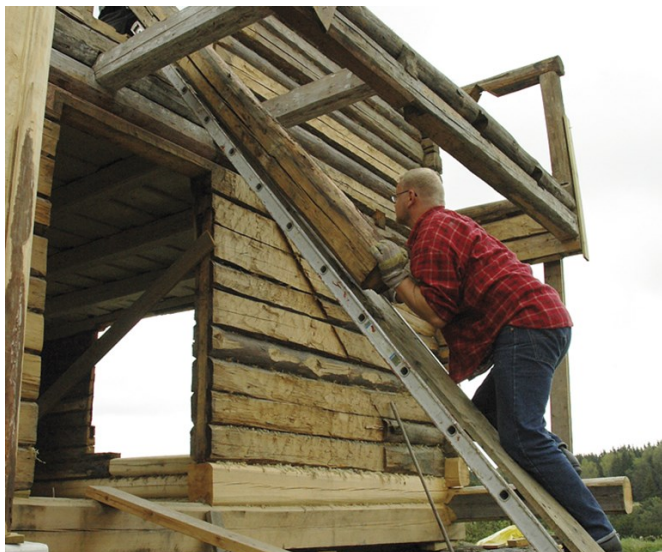
Kraftkaren Kåre Brynjulvsrud skyver her opp en av stokkene til andre etasje, mens jeg, Tor harald Frøyset, drar den opp etter tauet. Ved å legge en planke på stigen på denne måten, klarte vi fint å få opp tunge stokker. Foto: Norske Hjem

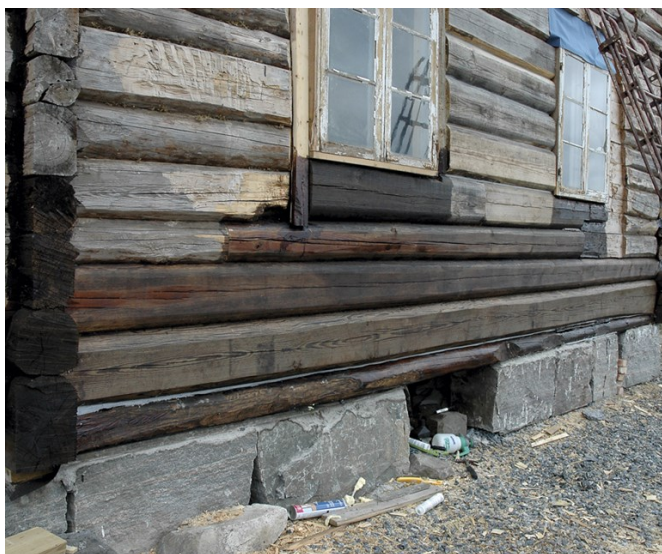
Bunnsvillene og noe av det mest utsatte tømmeret ble behandlet med tjære. Foto: Norske Hjem

Bunnsvillene ble behandlet med både antiparasitt og tjære for sikkerhets skyld. En del eldre stokker hadde skader fra mark og utøy samt noe råte. Dette ble hogd vekk med øks og behandlet på samme måte som bunnsvillene.

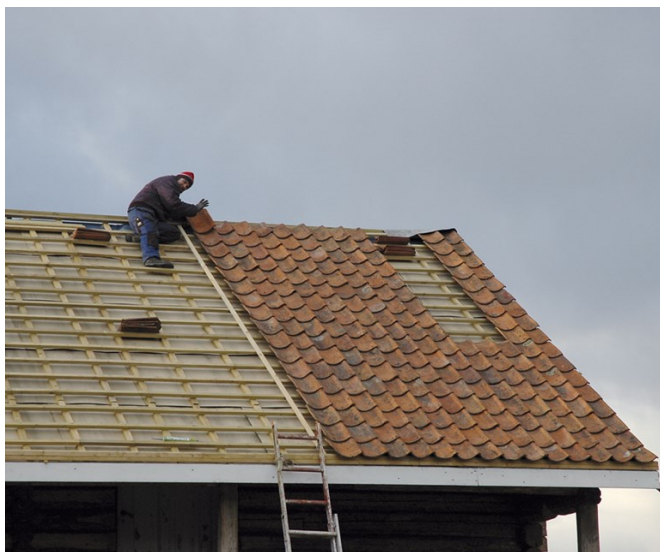
gammel teglstein legges på taket, en lang lekte brukes som siktemål slik at radene blir rette og fine. Foto: Norske Hjem

Oppe på takbordene la jeg sutakplater, deretter sløyfer og lekter. Gammel teglstein i god kvalitet fikk jeg fra en låve i nærheten da de skulle skifte ut taksteinen der. Gamle tak er sjelden hel snorrette og det kan være litt avvik fra takets bredde øverst og nederst. Det er lurt å ta grundige mål slik at du unngår å havne skjevt ut. Bruk en snor eller lang lekt til å sikte med. Husk at ikke

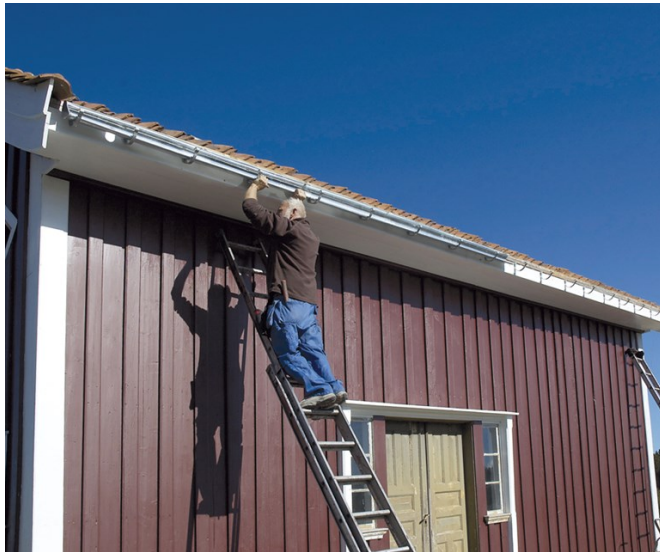
Svalgangshuset får nye sinktakrenner. Nedløpsrørene som monteres er gamle, gjenbrukte fra et rivningsklart hus i distriktet. Foto: Norske Hjem

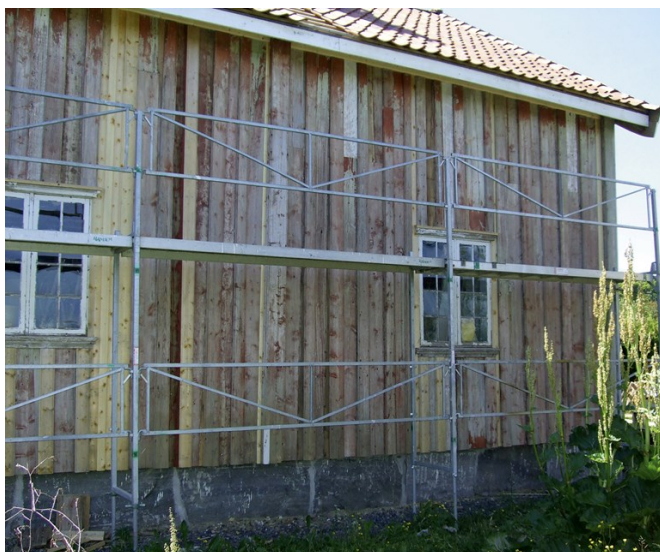
På nordsiden er bortimot alle bord satt tilbake på opprinnelig sted, det er lett å se hvilke som er skiftet ut. Foto: Norske Hjem

Så var turen kommet til påføring av panel. Panelet var fra ca. 1850 og var egentlig dårlig bare på en vegg. Selv er gikk det an å bruke en del om igjen, på sør og nord veggen var bortimot alt panel like bra som nytt og ble satt tilbake på opprinnelig plass. Gamle spikerhull og sprekker ble tettet med linoljekitt mellom første og andre strøk med maling. Panelet besto av mye tettvokst malmfuru og holder sikkert i nye 150 år, jeg ville aldri ha byttet det ut med nytt. Litt jobb med messingbørste og skrape var det jo, men gleden ved å se veggen da den var ferdig malt med linoljemaling ble desto større.
