## **Renovering av laftede hus ved bruk av tannbjelker og skiferstein.**

Renovation of timber houses using tooth beams and slate.

### **Trondheim Mai 2020**

Prosjektnr:  
06 - 2020

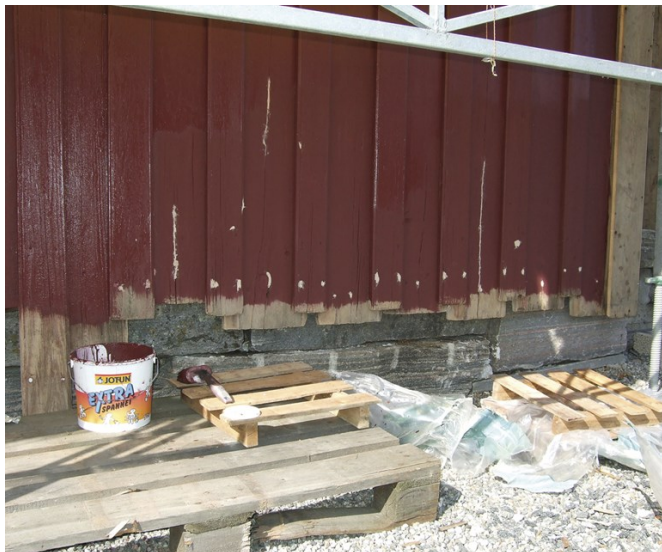
Etter første malingsstrøk tettes alle gamle spikerhuss og sprekker med linoljekitt før det neste strøket linoljemaling påføres. Panelbordene ble senket litt i forhold til det opprinnelige. Dårlig trevirke i bunnen kappes bort. Dette var dårlig da det hadde vært i kontakt med bakken gjennom flere år. Foto: Norske Hjem

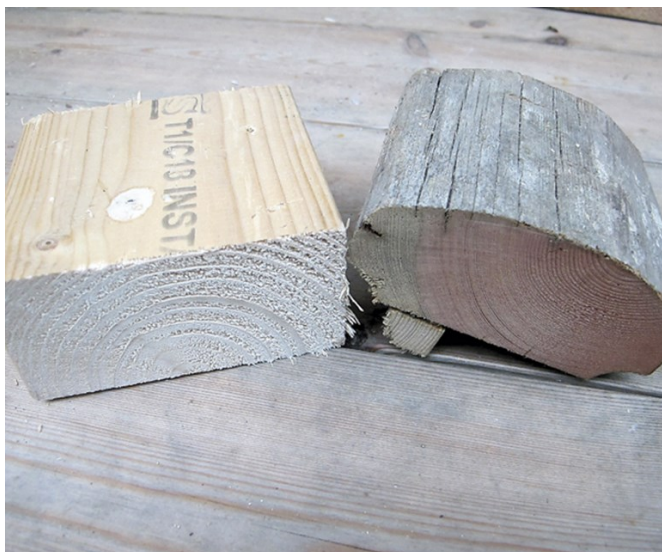
Til venstre ser du en ny lekt, hvor det er lett å telle årringene.

Den gamle til høyre er mye tettere i veksten, tyngre og inneholder mer malme. man kan spesialbestille kvalitetsmaterialer også i dag. Foto: Norske Hjem
