ZOOLOGISK SERIE 1983-8

Kraftlinjer og fugl

Øystein Ålbu

K. norske Vidensk. Selsk. Mus. Rapport Zool. Ser. 1983-8

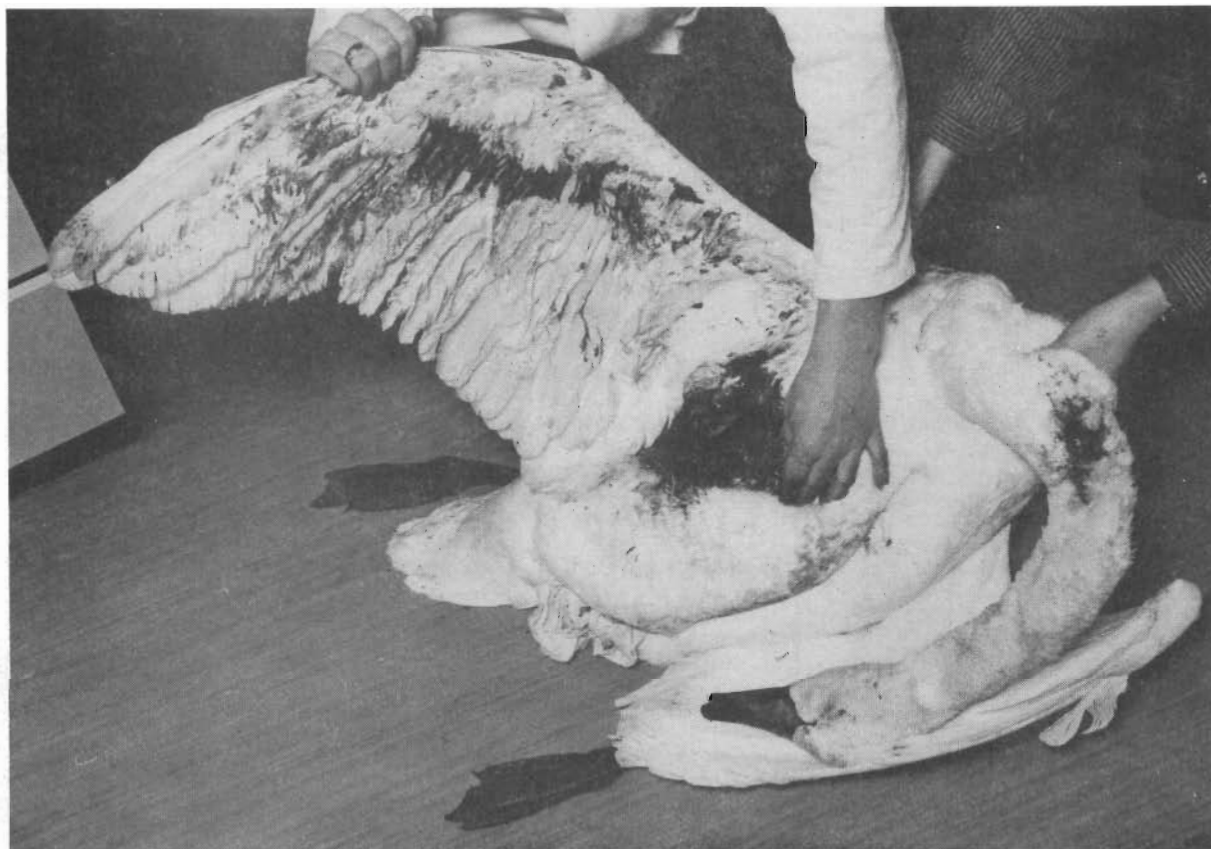
Fig. 2. Sangsvane drept ved kollisjon mot en 66 kV-linje der denne krysser Skauga elv i Rissa, Sør-Trøndelag. Kollisjonen skjedde i skumringen om kvelden den 19.12.1983. Ved kollisjonen har fuglen på grunn av sin store hastighet og tyngde dratt ledningene sammen og forårsaket kortslutning. Skadene på halsen og kroppen viser den veien strømmen har gått gjennom fuglen.

Hos de fugler som dør momentant, har som oftest ledningen truffet halsen og brukket fuglens nakke. Slike fugler vil vanligvis ha ytre skader i hode, hals eller bryst (tabell 2). Større fugler vil dessuten ofte kunne bli drept ved kortslutning (electrocution) der hvor avstanden mellom faselederne (eventuelt mellom faseleder og jordledning) er kort nok til at fuglen kan skape kontakt ved kollisjonen (se fig. 2). Slike fugler vil ofte ha forbrente fjær, føtter eller nebb.

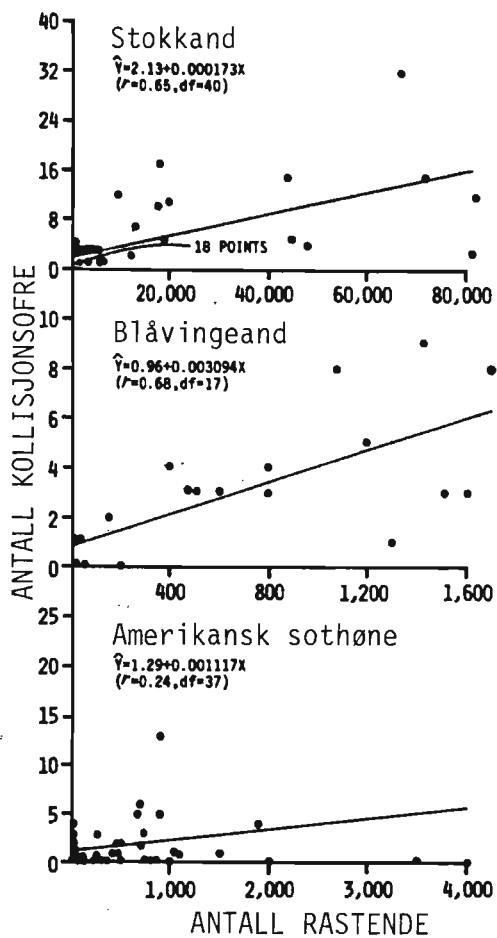
Fig. 3. Korrelasjoner mellom antall rastende stokkender, blåvinge-
ender (*Anas discors*) og amerikanske sothøner (*Fulica americana*)
og antall kollisjonsofre av de samme artene ved et varmekraft-
verk i Illinois, USA. Korrelasjonene for stokkand og blåvinge-
and er signifikante ($p < 0,05$). Etter Anderson (1978).
