KONSTANTINOVKA

Dokumentasjon av den russiske gradmålingsstasjonen i Hornsund

Rapport fra et dokumentasjonsprosjekt
støttet av Svalbards Miljøvernfond

Trondheim/Tromsø 2020

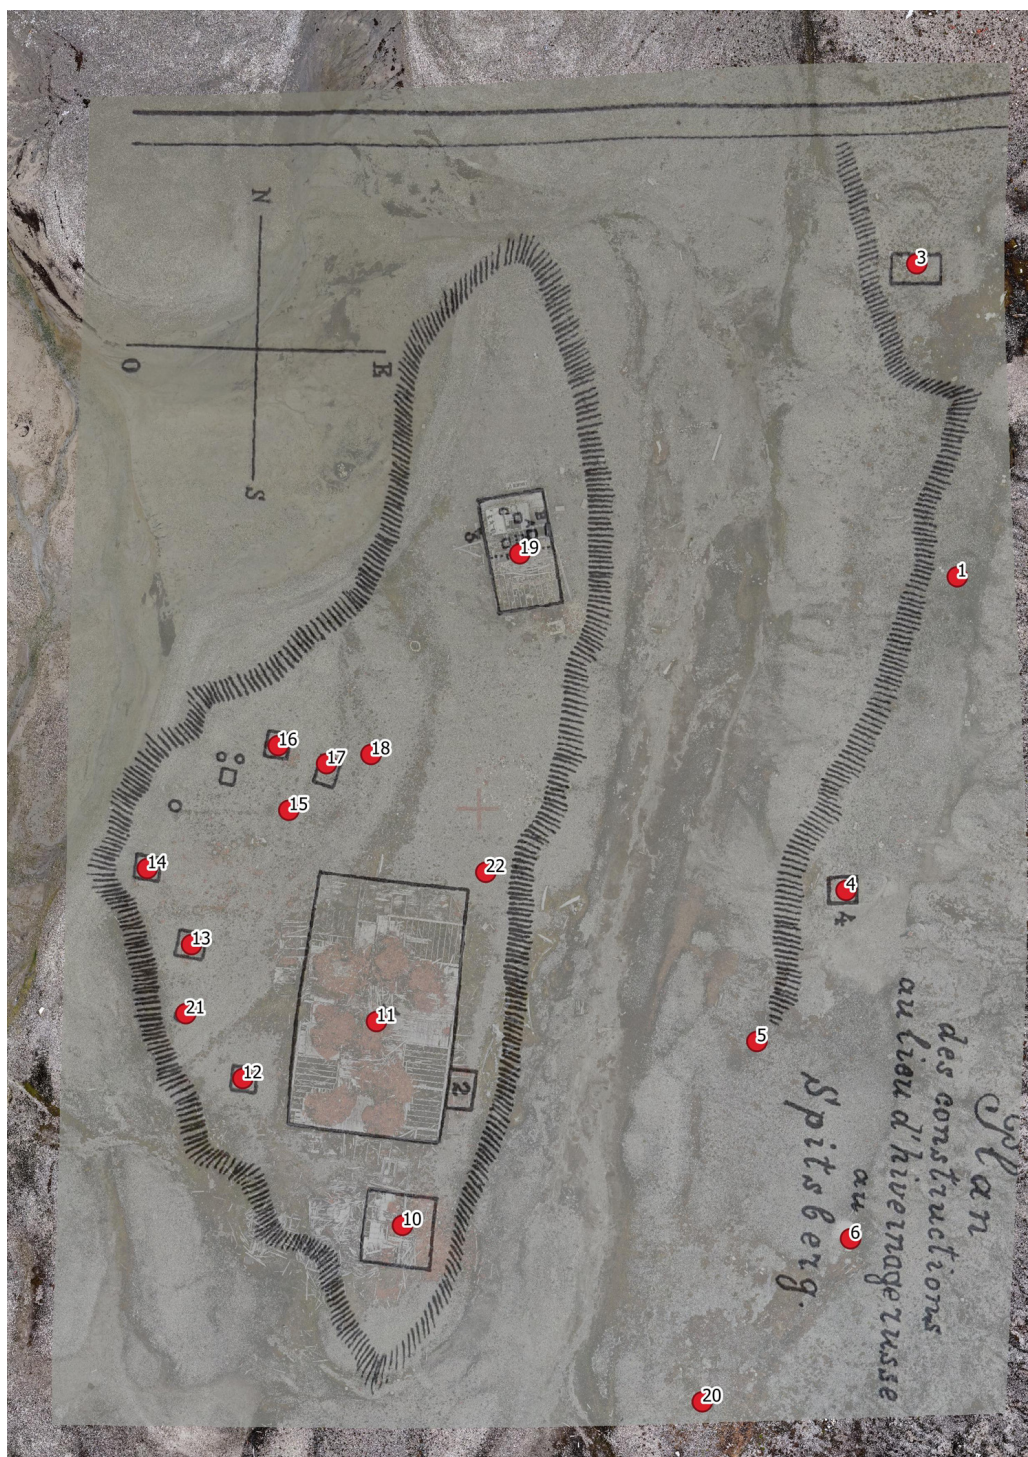
Figur 12: Samtidig kartskisse av stasjonen projisert over ortofoto (A. Hansky 1905; ASV/MD).

Vi mener å ha lokalisert de aller fleste installasjoner og objekter som er inntegnet på en samtidig kartskisse av stasjonen, men all den stund det mangler presise beskrivelser i kildene, kan vi ikke si med sikkerhet hvilke instrumenter som var plassert hvor. På den annen side kan vi fastslå at det har vært installasjoner på de stedene vi har registrert i felt. På figuren nedenfor har vi projisert kartskissen fra 1900 over vårt ortofoto med registrerte, innmålte objekter. Det er et bemerkelsesverdig godt sammenfall.

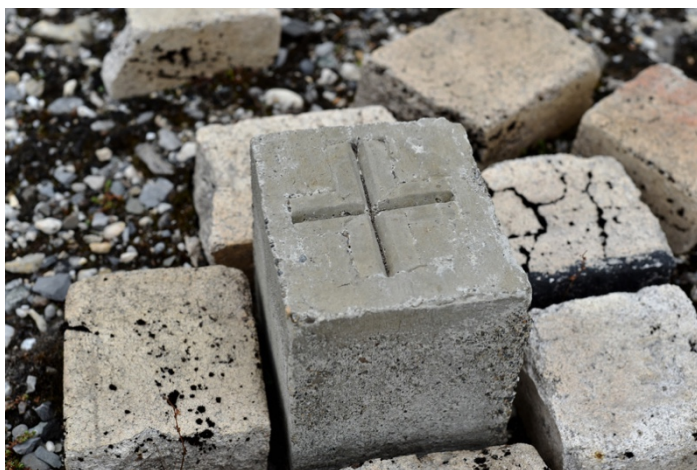
Figur 13: Obj. 1 - Fastpunkt, mot SV. (TBA)

Ligger på brinken på Ø-siden av bekkedal, inn mot skråning. Kvadratisk søyle støpt i finkornet betong, svakt konisk over bakken. H over bakken: 16 cm, B (bakkenivå) 13-14 x 13-14 cm, B (topp) 12,5 x 12,5 cm. Innpresset likearmet kryss i toppflaten, L 8,5-9,5 cm. Trolig gravd og støpt dypt ned i bakken. Omgitt av 13 halve og 1 hel gul teglstein spredt på bakken.

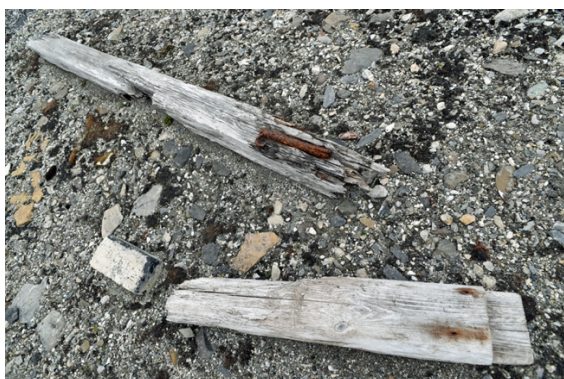
Figur 14: Obj. 1-01 - Bolt og bygningsdeler. (TBA)

NV for obj. 1 er et felt med 35 gul teglstein i tilnærmet sirkel, 9 spredte jerndele (bolter, rør, bardunstenger) av ulik lengde (30-100 cm lange) og to bygningselementer, sannsynligvis to deler av samme element. Dette er en trebjelke av dim. 13 x 13 cm, Del A med L 220 cm og skrå utsparing omtrent på midten. Del B er L 48 cm, og tapp i V-enden passer med utsparing syllstokker i bolighuset, noe som tyder på at dette er en veggbjelke. Begge deler glatthøvlet, umalt tre.

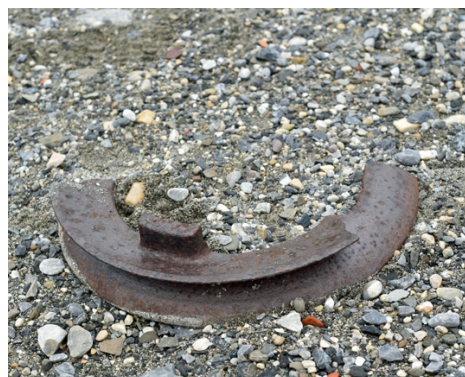
Figur 18: Obj. 2-04 – Trinse. (TBA)

Halvpårt av wiretrinse, trolig til vinsj, på stranden ca. 20 m N for obj. 02. Tverrsnitt 41 cm, H 8 cm

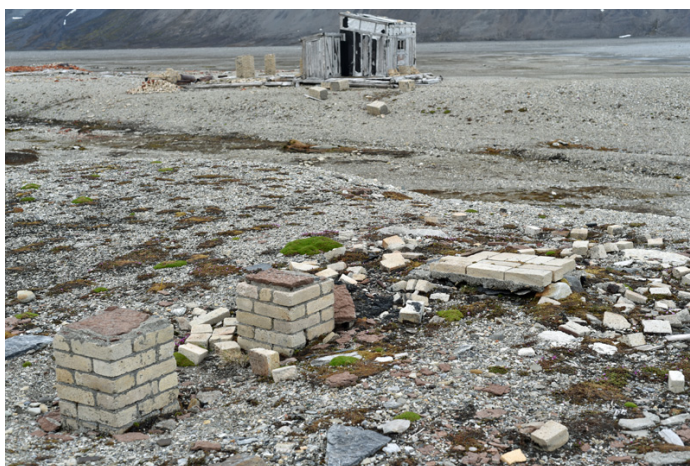
Figur 19: Obj. 3 – Absolutthus, mot V. (TBA)

Trolig tuft etter bygning for absolute magnetismemålinger. To søyler og en plattform av murte gule teglstein. Fra Ø mot V: Søyler A har 6 skift à 8 stein, kvadratisk. H over bakken 42 cm, sider à 35 cm. På toppen rester av en rektangulær rødbrun natursteinflis/-plate støpt fast i mørtel. Søyler B har også 6 skift à 8 stein, kvadratisk med sider à 35 cm. H over bakken 39 cm. Samme rester av natursteinflis på toppen. Rektangulær plattform C av 1 skift gul teglstein, støpt fast på underlag av lokal stein. 11 faststøpte teglstein, 3 mangler. B 90 (N-S) x 50 cm.

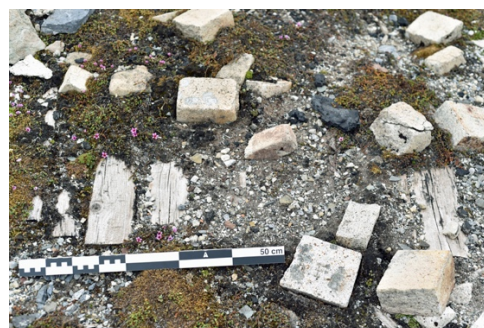
Obj. 3 - Rester av plankegulv. (TBA)

Rundt fundamentene ligger 5 flate, store steiner i en rektangulær form, trolig underlag for syllstokker/bunnsviller. Sidene er Ø-V 550 cm, N-S 340 cm. I NØ-hjørnet mangler

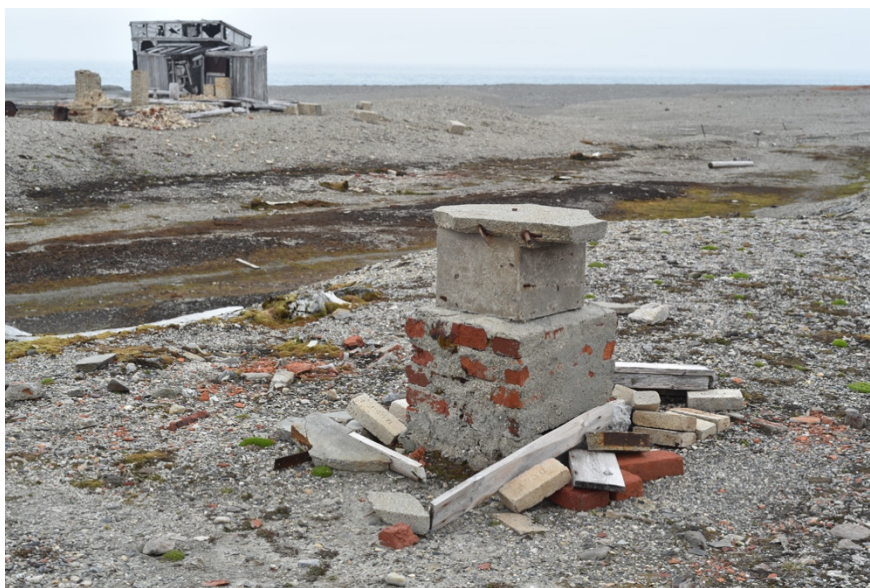
Figur 20: Obj. 4 – Astronomihus, instrumentfundament, mot NV. (TBA)

På kanten av brinken Ø for bekkedalen, tørr grusbakke med sparsom vegetasjon. Tuften avgrenses av stubber av kvadratiske bjelker, dim. ca. 8,5 x 8,5 cm, på bakkenivå. Ytre mål for kvadratisk tuft: 222 x 222 cm. Midt i tuften et fundament av murt rød teglstein i 6 skift over bakken, utvendig puss delvis bevart, H over bakken 57 cm, sider ca. 56 x 60 cm. På teglsteinssøylen står en kvadratisk søyle av betong/mur, side 40 x 40 cm, H 30 cm. På toppen er det murt en betongplattform med avbrukne hjørner, armert med div. jerndeleler (rør, beslag), H 6,5 cm. Antatt ororiginal dimensjon på plate: 82 x 82 cm. Flere av de avbrukne hjørnene ligger på bakken ved foten av søylen.

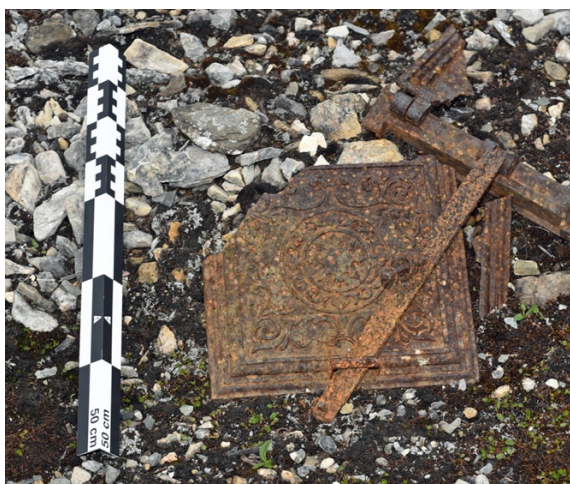
Figur 21: Obj. 4-01 – Ovnsdel. (TBA)

På brinken Ø for objekt 04 finnes rester av jernovn: ovnsdør 29 x 29 cm, og ramme, 3 m fra hverandre. GPS-posisjon N 76.038178, Ø 15.884275.

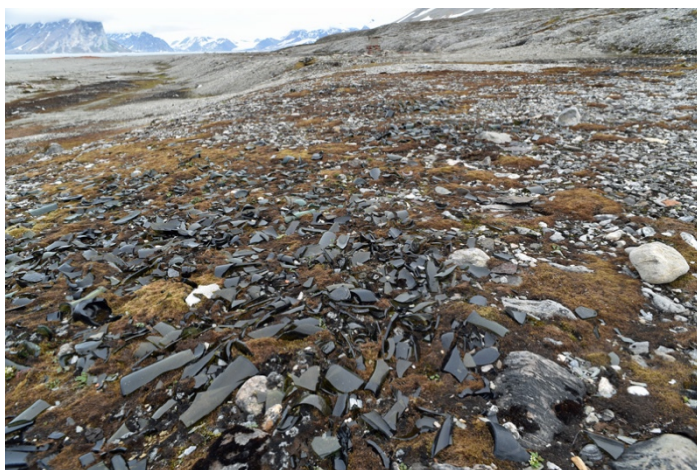
Figur 22: Obj. 5 - Lagerområde, flasker, mot NØ. (TBA)

På brinken mot bekkedalen et felt med 5 samlinger av knust glass, trolig for det meste flasker av farge brungrønn, grønn og klar. Det er rester av flaskebunner, -sider, -halser og -tuter. Noen flaskebunner er tydelig merket. De 5 samlingene er flate/lave. 4 har diameter 100-115 cm, 1 har diameter 120 cm. Det er mer vegetasjon i dette feltet enn på brinken ellers.

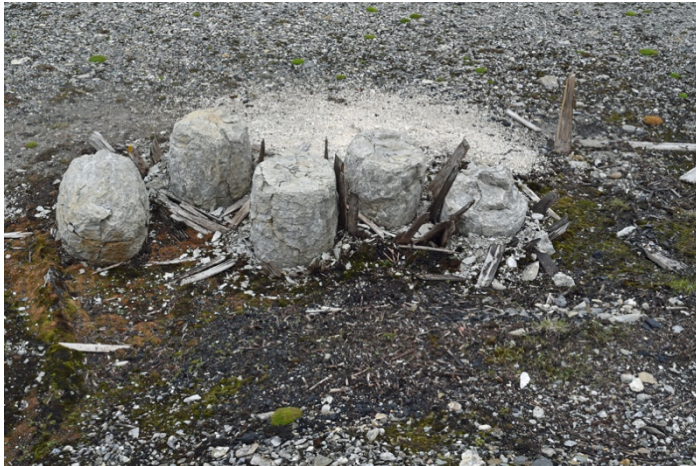
Figur 23: Obj. 6 - Sementtønner, kullbiter, mot V. (TBA)

I området bak tønnene, mot brinken, er det rester av kvist, mørk humus, rester av tau/trosse og kullbiter.

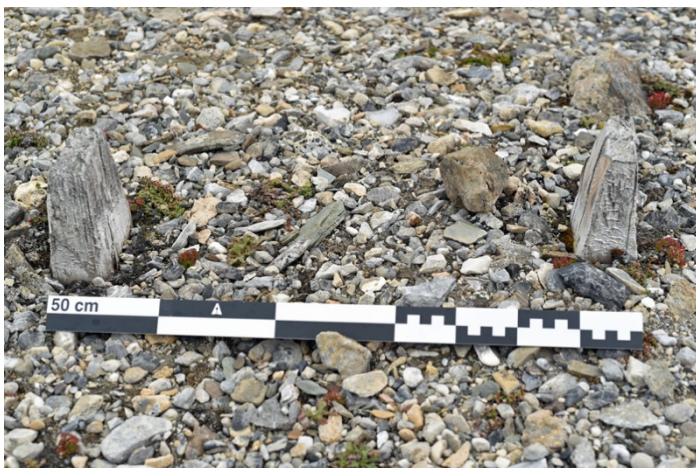
Figur 24: Obj. 7 - Trekonstruksjon, mot Ø. (TBA)

N for gravfeltet et rektangel av fire vertikale stolpestubber i bakken. Umalt treverk, dim. ca. 10,5 x 5,5 cm på bakkenivå. Stubbenes høyde over bakken varierer, 13-25 cm. Avstand mellom stubbene: L 199-193, B 53-55 cm. Ukjent funksjon, men neppe knyttet til gravene.

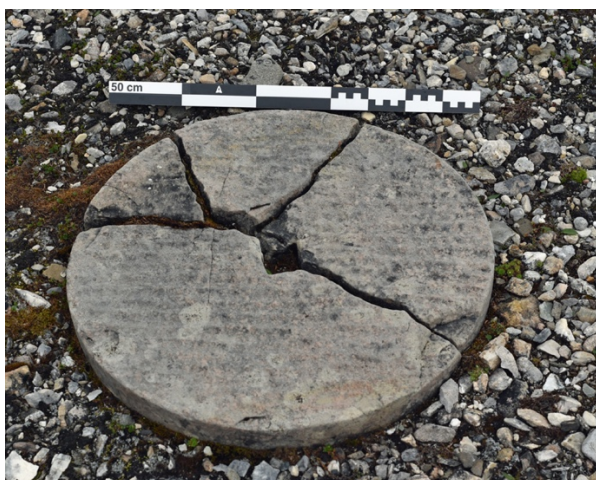
Figur 25: Obj. 8 – Slipestein, mot NV. (TBA)

På bakken Ø for tranovn, uten annen kontekst. Grå naturstein, prikkhugget på siden, nå i 4 biter. Firkantet akselhull 4 x 4 cm. Dim. Ø 52 cm, tykkelse 5 cm. Slitespor i akselhull, glatt på slipeflate.

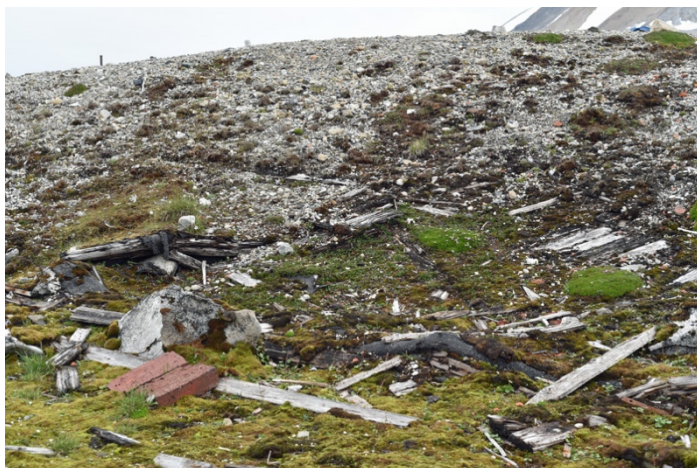
Figur 26: Obj. 9 – Bygningsrester ved tranovn, mot Ø. (TBA)

Ved foten av og rundt tuften og tranovnen SØ for stasjonen ligger spredte bygningsrester av ulik dimensjon og lengde. Noen har rester av sort tjærepapp, tett spikret.

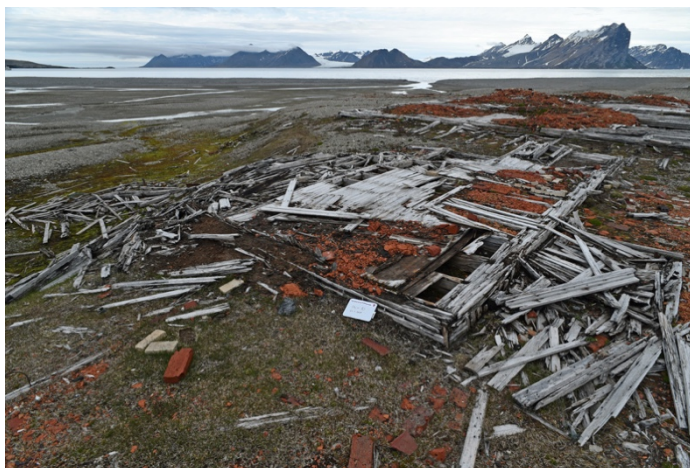
Figur 27: Obj. 10 – Bad og aggregathus, mot N. (TBA)

Trolig har store deler av bygningens tak og vegger blåst ned og rast utover brinken mot S og SV. I materialhaugen finnes deler av mønebjelker med utsparring for takåser. Trolig er innsiden av vestveggen på badebygningen eksponert. Ett 2-fags vindu med lysåpning ca. B 50 x H 150 cm. Grovt kobberbeslag/hake er festet i karmen, som også har inskripsjon «I. 208». Dett er trolig vinduet S (til høyre) for døren som vises på historiske bilder. Dørkarmen har innvendig karm-mål ca. B 82 cm, H 210 cm. På N-side (til venstre) av døren et 2-fags vindu med vertikal midtstolpe, karm-mål ca. B 80 cm, H 150 cm.

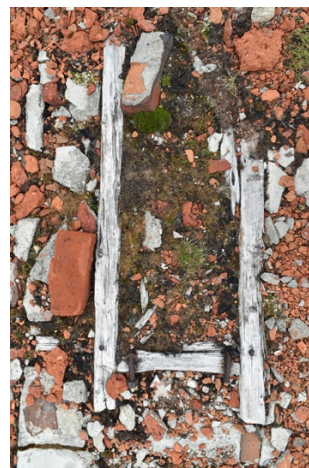
Fundament for aggregat. (TBA)

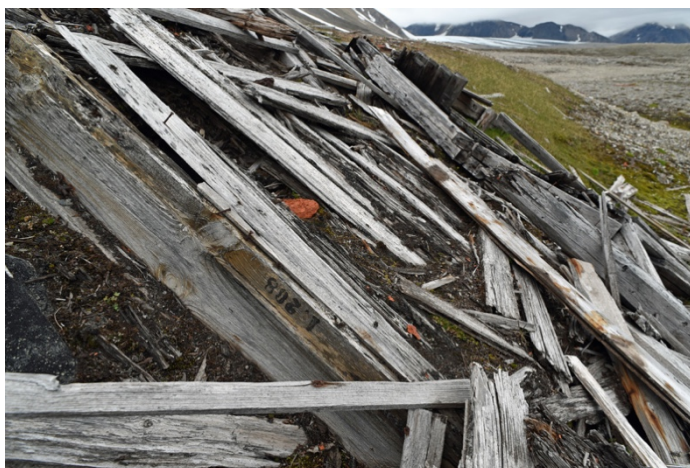
Obj. 10 – Bygningsdeler med nummerering. (TBA)

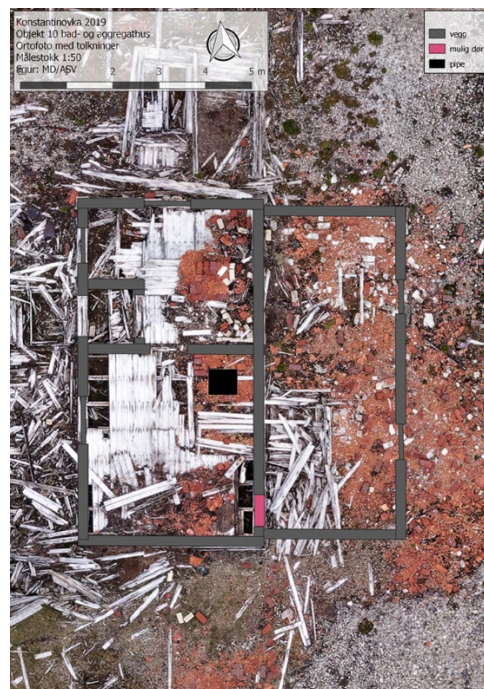
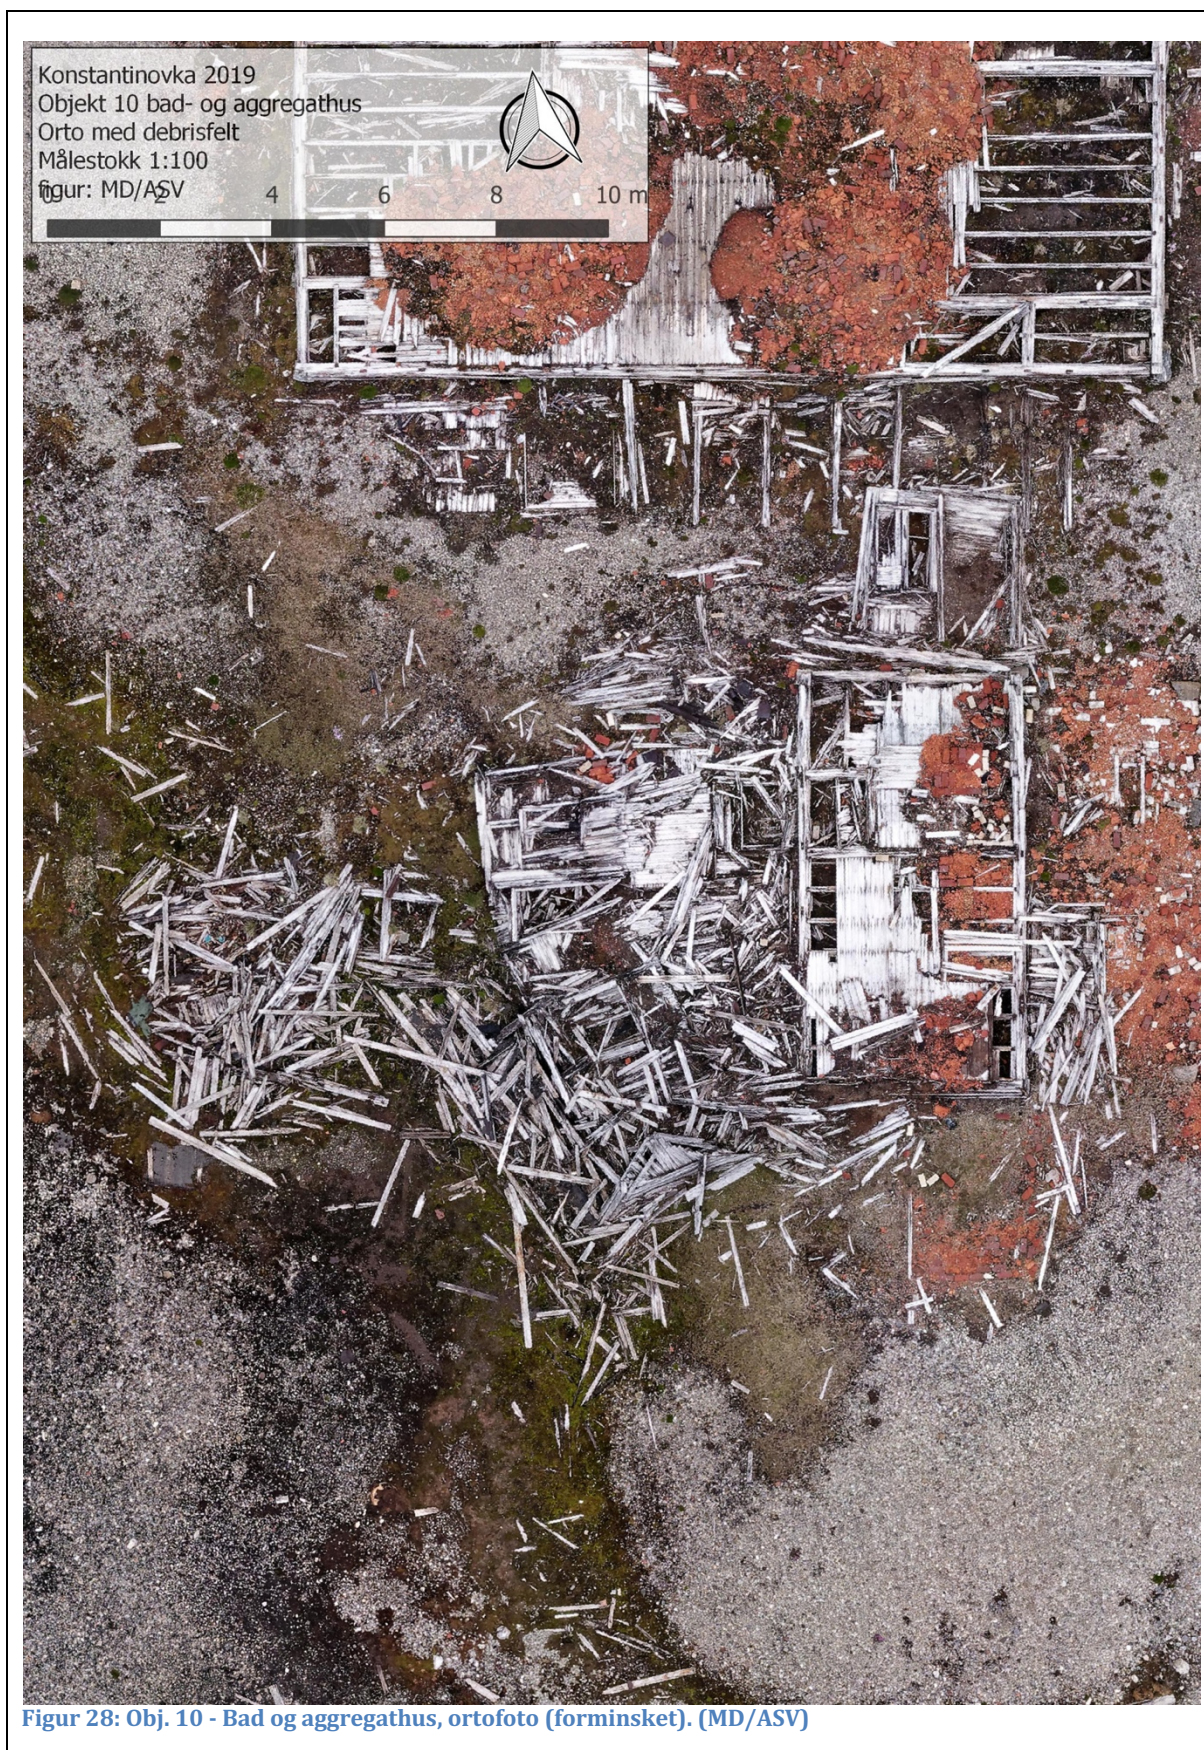
Figur 28: Obj. 10 - Bad og aggregathus, ortofoto (forminsket). (MD/ASV)

Ortofoto med romtolkning. (MD/ASV)

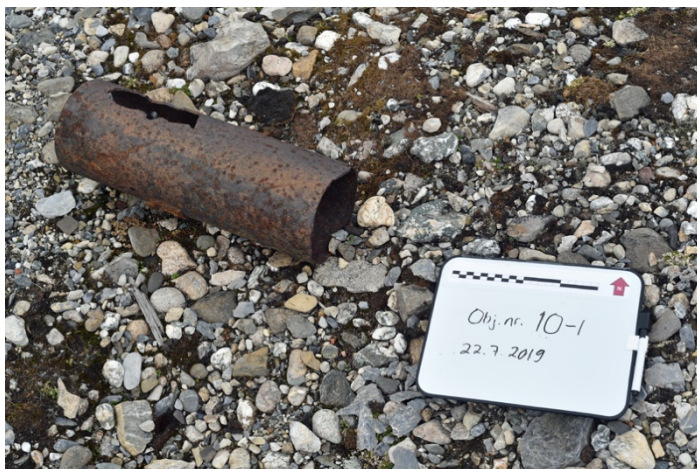
Figur 29: Obj. 10-01 – Piperør. (TBA)

På bakken under brinken i S ligger en del av et rustent piperør, dim. Ø 15,5 cm, L 46 cm, godstykkelse 5 mm. En rett, en brukket ende av røret, som også hadde hull i veggen. Tilsvarende pipedeler finnes i N-enden av obj. 10.

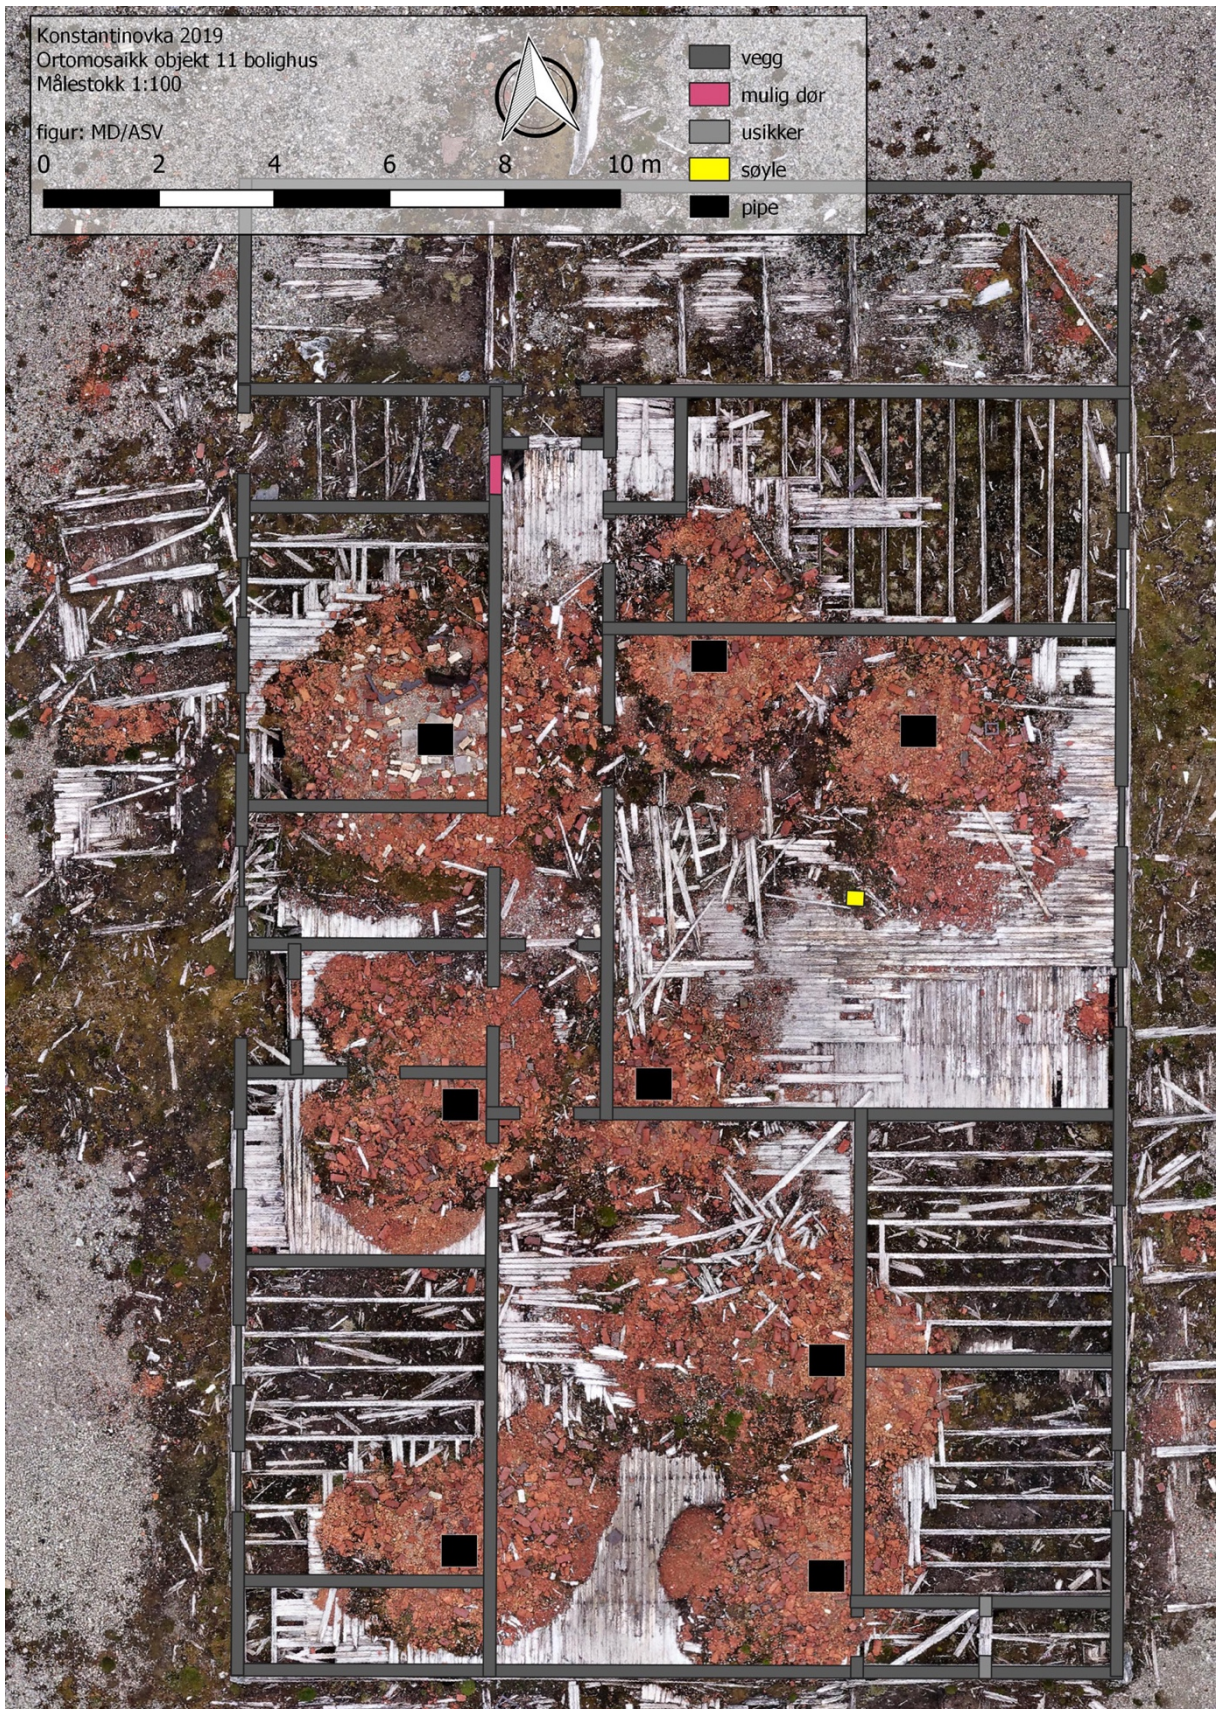
Figur 31: Obj. 11 - Bolighus, ortofoto med romtolkning [forminsket] (AD/ASV).

Ut fra flere faktorer antar vi at de indre vegger følger bunnsvillene i gulvet. Selv om ikke hele gulvet i tuften er synlig, så finner vi kun spor etter vegg der det er bunnsvill under. Med kunnskap fra gamle foto, skriftlige kilder og hva som kan observeres antar vi at romdelingen er som på illustrasjonen nedenfor.

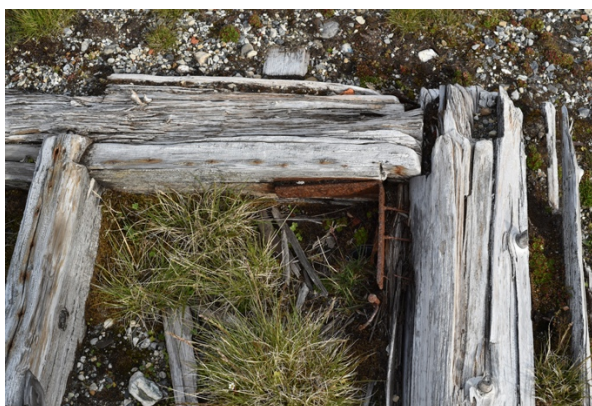
Hustuft som er plassert på en flat grusterrasse. Det er ikke tegn til bearbeiding av grunnen under eller rundt tuften. Det som er igjen fra den originale bygningen, er gulv med trerester og teglsteinrester. Det vi kan se er bunnsvillene, gulvbjelkene og deler av gulvet. Det er noen rester fra bygningsdeler over gulvnivå, noen på tuften og noen utenfor tuften. Det er 8 hauger med rød teglstein på tuften. Disse anses å være fra ildsteder og/eller piper. Yttermålene på hovedtuften er 23 x 15,8 m. Vi legger da til grunn at den nordlige delen med lavt pulttak, som antakelig var et lagerpåbygg, *ikke* er med i dette målet.

Figur 32: Obj. 11 - Bunnsvill med innfelt gulvbjelke, SØ-hjørne (TBA).

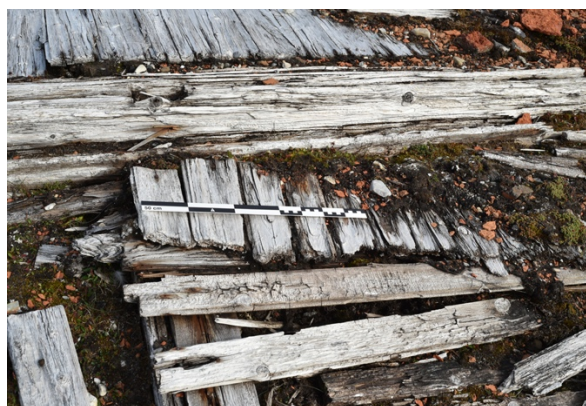
Figur 33: Obj. 11 - Rester av dobbelt plankegulv (TBA).

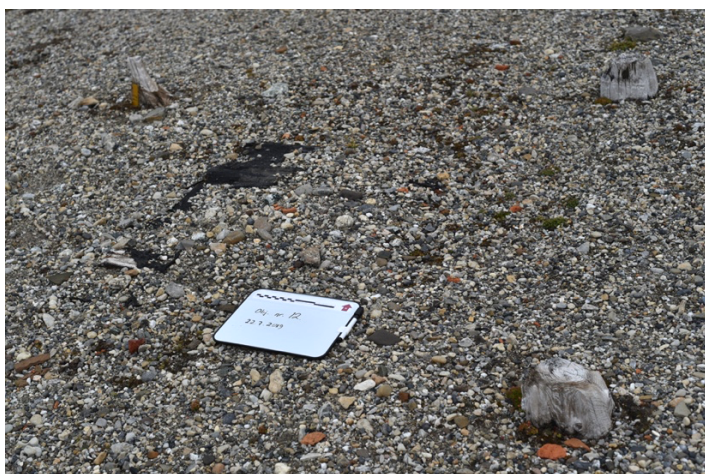
Figur 34: Obj. 12 - Fundament (TBA).

I bakken V for obj. 11 stikker 3 lave stubber av bjelker opp av bakken og utgjør tilsynelatende 3 av 4 hjørnestolper i en kvadratisk konstruksjon. Dim. 12 x 15,5 cm, H 12 cm på to av dem, 18 cm på den tredje. Avstandene mellom stolpepar er 180 og 177 cm. Mellom stolpene et plankegulv med rester av svart papp, dels dekket av grus. Største synlige bredde, på tvers av bordretningen, er 87 cm. I skråningen mot V er 6 røde teglstein, i SV trebiter og 18-20 røde teglstein. 140 cm mot SV stikker et bøyd bardunfeste av jern ca. 13 cm opp av bakken.

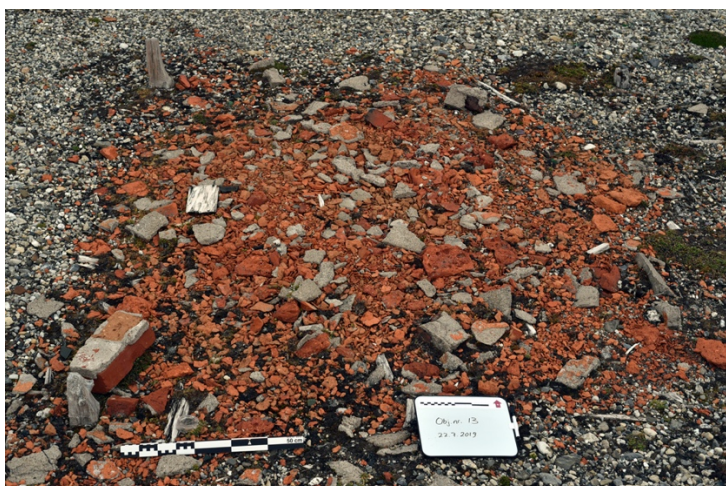
Figur 36: Obj. 13 - Tuft (TBA).

I bakken 4 stolpestubber i et kvadrat à ca. 220 x 220 cm. Dim. på stolpene ved bakken 9 x 8 cm. Stolpene nærmest brinken stikker 24,5 og 16 cm over bakken, de andre er på bakkenivå. Inne i kvadratet er det knust rød tegl og hele teglstein med mørtelrester.

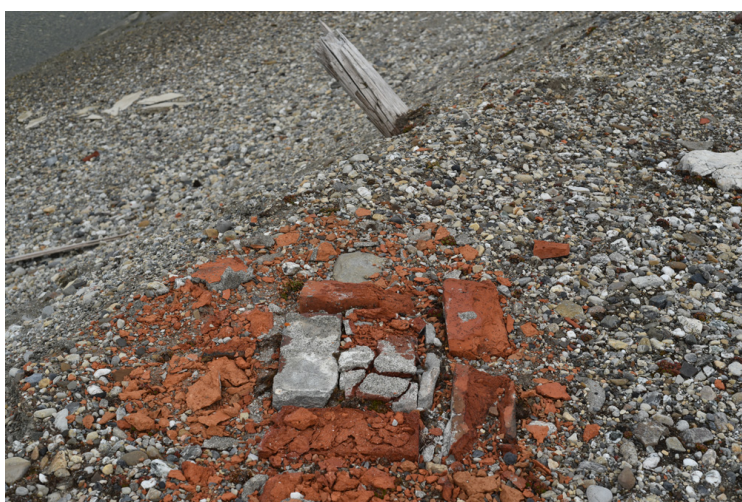
Figur 37: Obj. 14 - Fundament (TBA).

På kanten av brinken mot V et fundament av to liggende, røde teglsteiner med mye mørtel på, omgitt av 4 røde teglstein uten mørtel, noe oppsmuldret. Utgjør en slags plattform på bakkenivå med dim. B 48 x L 60 cm. Det synes å være 3 store natursteiner i bakken som danner underlag for sviller. En fjerde naturstein ligger på bunnen av skråningen under den eroderte kanten av brinken – dette kan være den fjerde hjørnesteinen. De tre mulige hjørnesteinene på brinken antyder et kvadrat med yttermål 236 x 236 cm. Avstand fra hjørnestein i NØ til raskanten på brinken er 130 cm. I området fra fundamentet mot bolighuset (obj. 11) ligger flere løse røde teglsteiner med mørtelrester som *kan* stamme fra fundamentet.

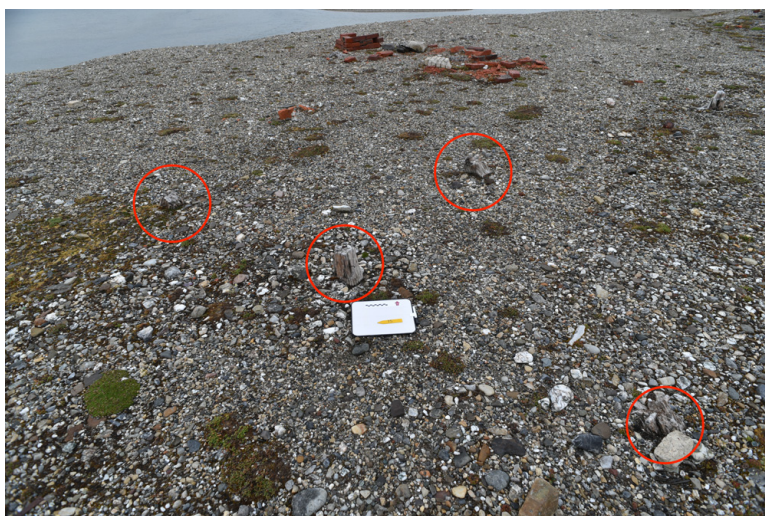
Figur 38: Obj. 15 – Mastefundament (TBA).

I bakken 3 skråstilte (ca. 45 grader) bjelkestubber og en vertikal stubbe i sentrum, har trolig utgjort et kryss. Dim. på bjelkestubbene ca. 12 x 12 cm. Avstand fra senterstolpe til skråstøtte i N er 143 cm, i Ø 140 cm, i V 150 cm. Trolig fundament/mastefot for vindmåler som finnes på samtidig foto.

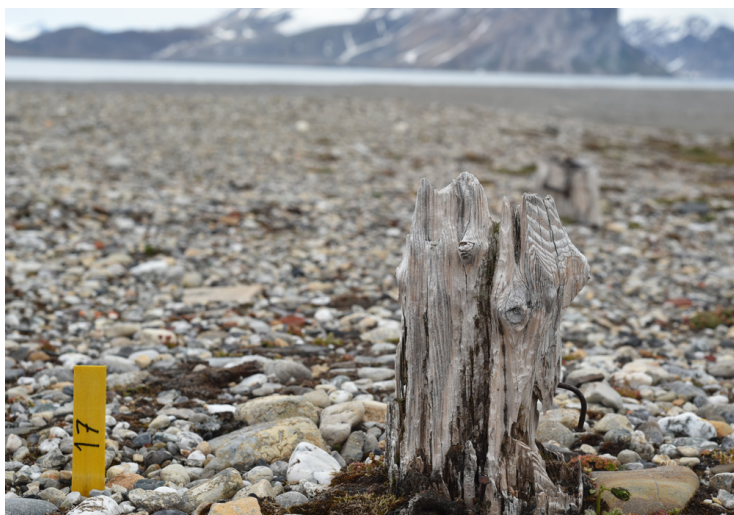
Figur 40: Obj. 17 - Fundament, mot N (TBA).

Nær kanten av brinken i V stikker 4 vinderoderte, rektangulære stolpestubber, dim. 15 x 15 cm, opp av bakken. Stubbene danner et kvadrat med ytre mål 232 x 232 cm. Inne i kvadratet kun en gul teglstein på bakken, 3 gule teglstein nedgravd i bakken. Trolig fundament for instrumenthytte (jf. historiske foto), ukjent funksjon.

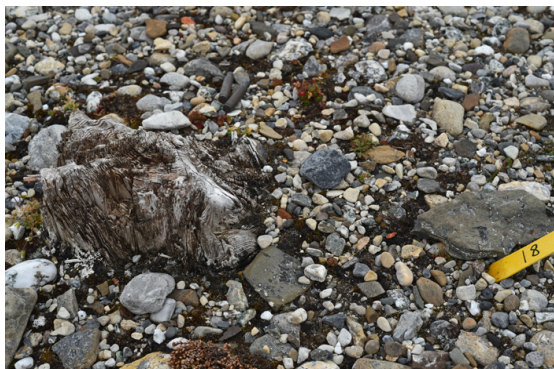
Figur 41: Fundament, stubbe (TBA).

Kort, ujevn stubbe av kvadratisk stolpe, dim. 22 x 22 cm. Største H over bakken 9 cm. Muligens fundament for nedbørmåler, jf. samtidig foto.

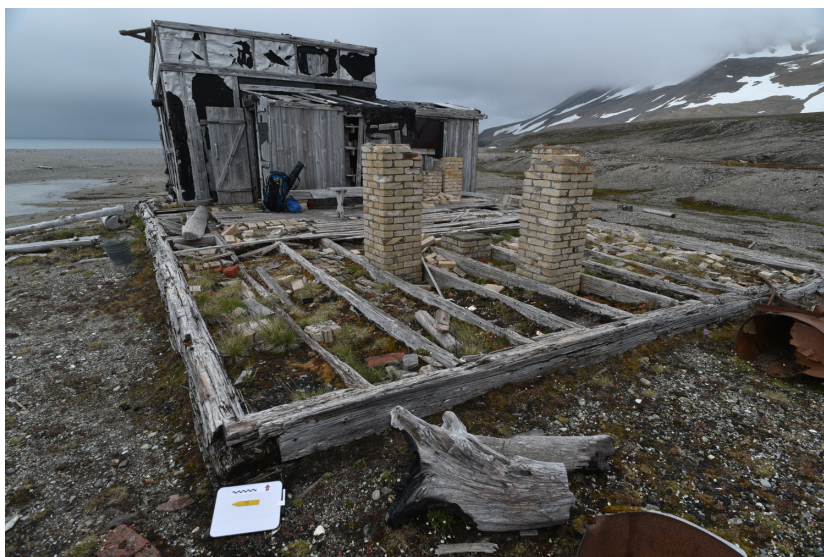
Figur 42: Obj. 19 - Tuft av laboratoriet, mot NØ (TBA).

Hustuft med en mindre bygning ovenpå. Hustuften er plassert på en flat grusterrasse. Det er ikke tegn til bearbeiding av grunnen under eller rundt tuften. Bygningen ovenpå er en fangsthytte fra 1965 bygget av gjenbrukte materialer og nyere materialer. Fangsthytten er tydelig sekundær og anses ikke som interessant i denne sammenheng og blir ikke beskrevet her. Det som er igjen fra den originale bygning er gulv og murte søyler. Det vi kan se er bunnsvillene, gulvbjelkene og deler av gulvet. Det er ikke spor etter rester fra bygningsdeler over gulvnivå, hverken på eller i nærheten av tuften. Størrelsen på bygningen var opprinnelig ca. 11,9 x 6,8 m, men på grunn av utrasing er tuften nå 7,0-7,7 x 11,8-11,9 m.

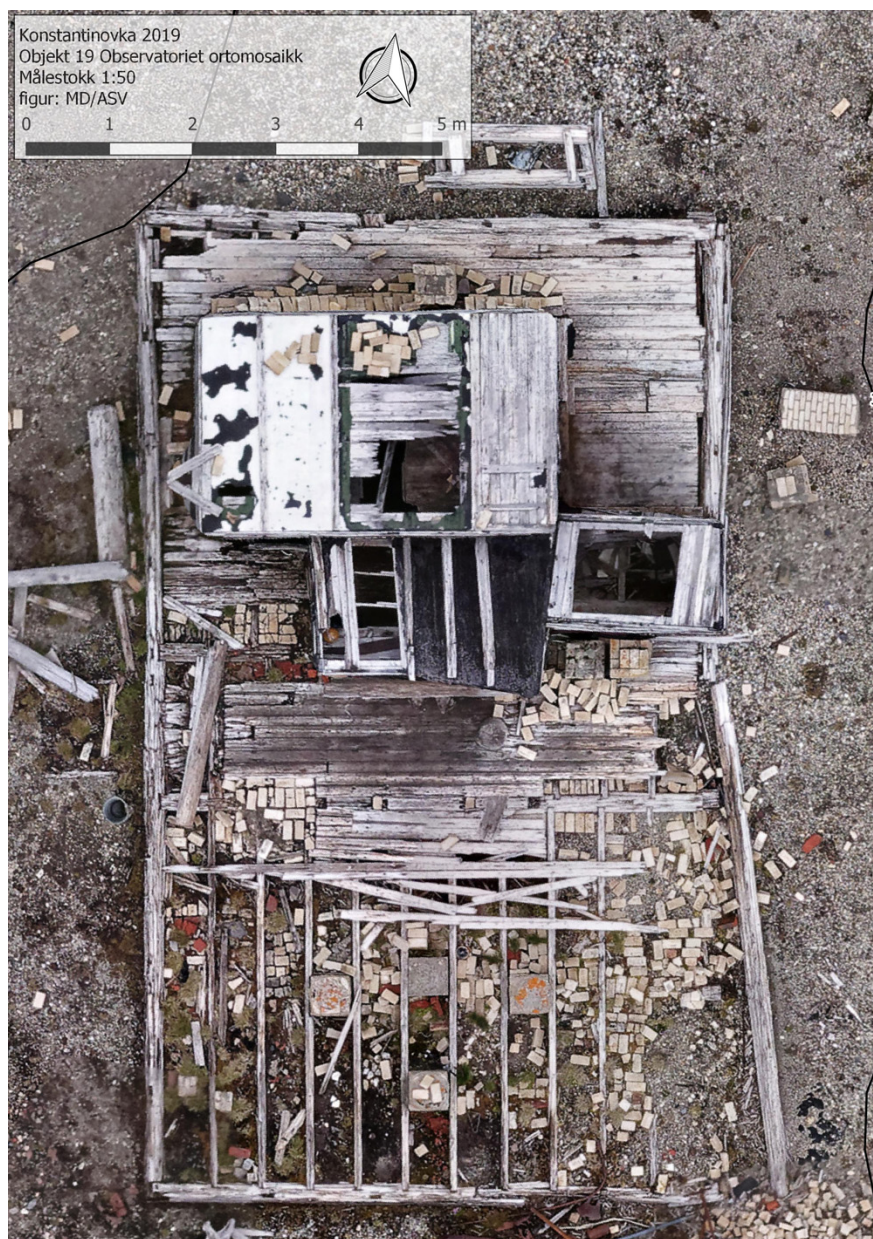
Figur 43: Obj. 19 - Observatoriet, ortofoto (MD/ASV).

Det er rester etter en trapp på vestsiden, utenfor antatt ytterdør. Det er spor etter innfesting av to bjelker med 102 cm mellomrom. Bjelkene har gått 127 cm ut fra bunnsvill.

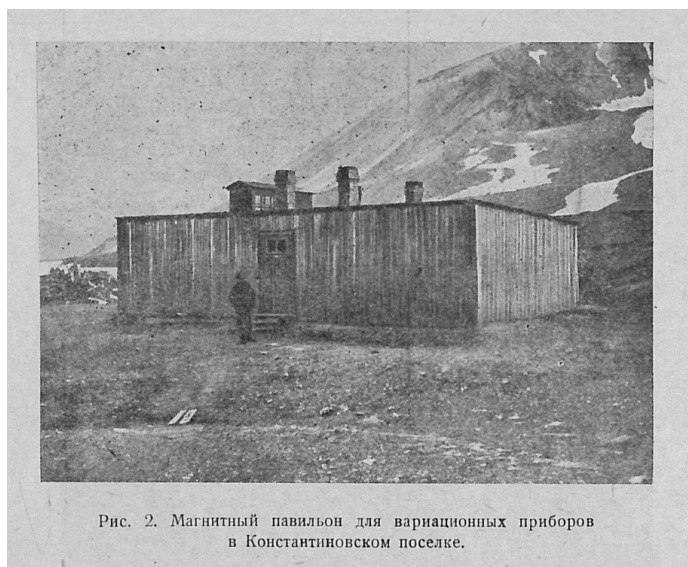
Рис. 2. Магнитный павильон для вариационных приборов в Константиновском поселке.

Figur 44: Paviljongen for magnetiske målinger (observatoriet). (N. Rosé 1935)

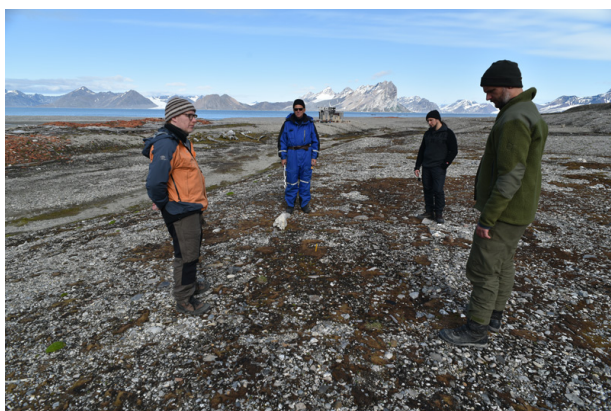
Figur 45: Obj. 20 – Tuft, hjørnene markert (TBA).

Lengst S på brinken Ø for bekkedalen ligger en tuft på grusbakke, delvis vegetasjonsdekket. Svake forsenkninger i lendet med vegetasjon samt mulige fundamentsteiner antyder en rektangulær bygning med mål N-S 300 cm, Ø-V 260-285 cm. Avstanden fra tuften til kanten av brinken er 2 m. Inne i tuften finnes rester av tre, delvis brent/forkullet, og en rekke spiker (smidd) samt en bit kobbertråd. Det kan se ut som en bygning er brent på stedet. En bygning på stedet er synlig på foto fra 1900, men er ikke med på samtidig planskisse. Tuften ble oppdaget gjennom analyse av landskapsmodellen.

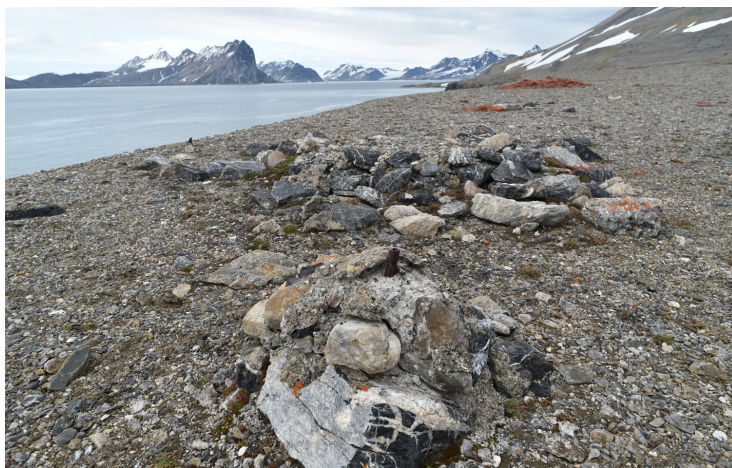
Varde 2: En lav haug med store naturstein. Stein er av samme type vi ser i en ravine mot sør. Det sees også noe rød teglstein, gul teglstein, murpuss og grus. 3,5 meter i diameter. Ved siden av denne mot sørvest er det en liten murt steinkonstruksjon med et kort jernrør. Konstruksjonen er 60 cm i diameter og 60 cm høyt. Jernrøret stikker 5 cm opp. Denne konstruksjonen kan ha vært på natursteinsvarden.

Figur 46: Obj. 23 - Varde 1 og 2 (nærmest) NØ for Gåshamna. (TBA)

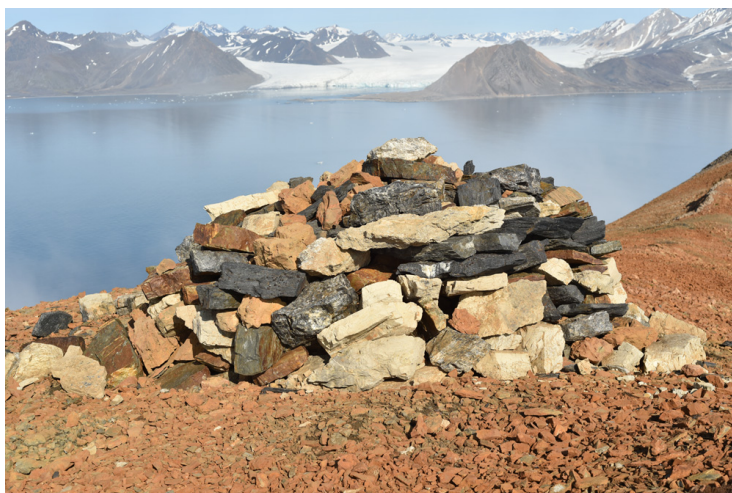
Figur 47: Obj. 24 - Varde på Wurmbrandegga (TBA).

Topografisk varde på Wurmbrandegga, 427 moh. Sylindrisk form, av naturstein. H over bakken 120 cm, omkrets ved bakken 880 cm, Ø på toppen 210 cm. 14-15 stein er rast ned og ligger ved foten på S side. Varden er godt synlig fra Konstantinovka.

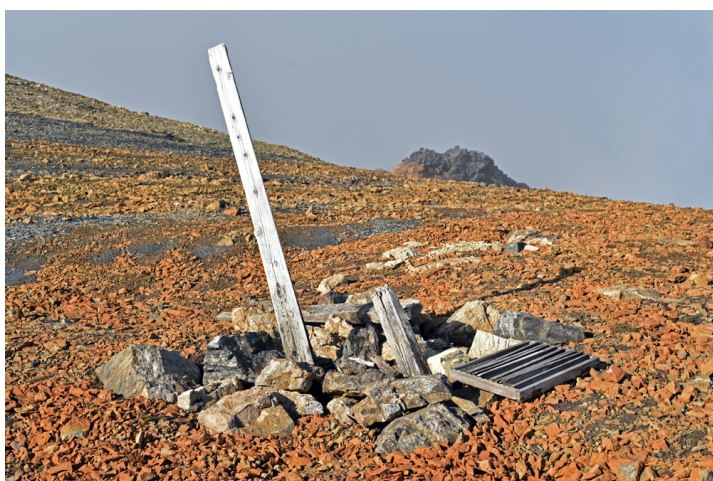
Meteorologisk stasjon på Wurmbrandegga 425 moh, ca. 5 m SØ for varde (obj. 23). 3 bjelker er bevart av fundamentet. En hel bjelke (avsaget i begge ender) L 188 cm, ligger på fundamentet av naturstein. En bjelke stikker opp av fundamentet, L 159 over bakken. En avbrutt bjelkestubb i røysen. Dim. på bjelker er 105 x 50 mm. Det ligger også en side, muligens luke, av meteorologibua i røysa, ytre B 35 cm, H 49 cm. Rammen er laget av tre, dim 18 x 40 mm, fingerskjøt i hjørnene. Innfreste skrå lamellspor på innsiden av sidekarm. De fleste lamellene (B 46 cm) er bevart og består av to deler à B 50 D 5 mm som er satt sammen vinkelrett. Delen har to hengsler på den ene langsiden og utsparing for lås på den andre. Beslaget for låsen ble funnet ca. 2 m S for delen. Dette tyder på at delen har vært luke/dør i met.bua. I litteraturen er en meteorologisk stasjon på fjellet omtalt.

Figur 48: Obj. 25 - Met.stasjon på Wurbrandegga (TBA).

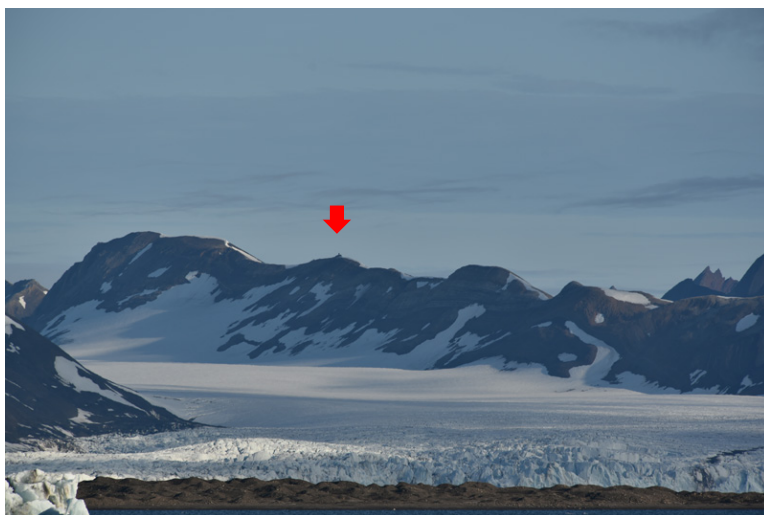
Under en ekskursjon med «Ulla Rinman» til Brepollen innerst i Hornsund så vi en varde i S på Isryggen. Posisjon: UTM Z33 541221 Ø – 8536027 N, varden ligger på ca. 430 moh., og kan sees på flyfoto S36 ID 2392 (Svalbard 1936) og 2010: ID 138226/107 2010, begge flyfoto finnes på TopoSvalbard Norsk Polarinstitutt. Varden, som er like nord for en passasje i Isryggen, kan ha vært satt opp til bruk for navigering når russerne skulle til området ved Storfjorden i forbindelse med trianguleringen og/eller for å knytte stasjonen til trianguleringsnettet.

Figur 49: Topografisk varde på Isryggen (TBA).
