# Rapport

## Miljøkartlegging Nyset

Østfold Energi

2021:00197

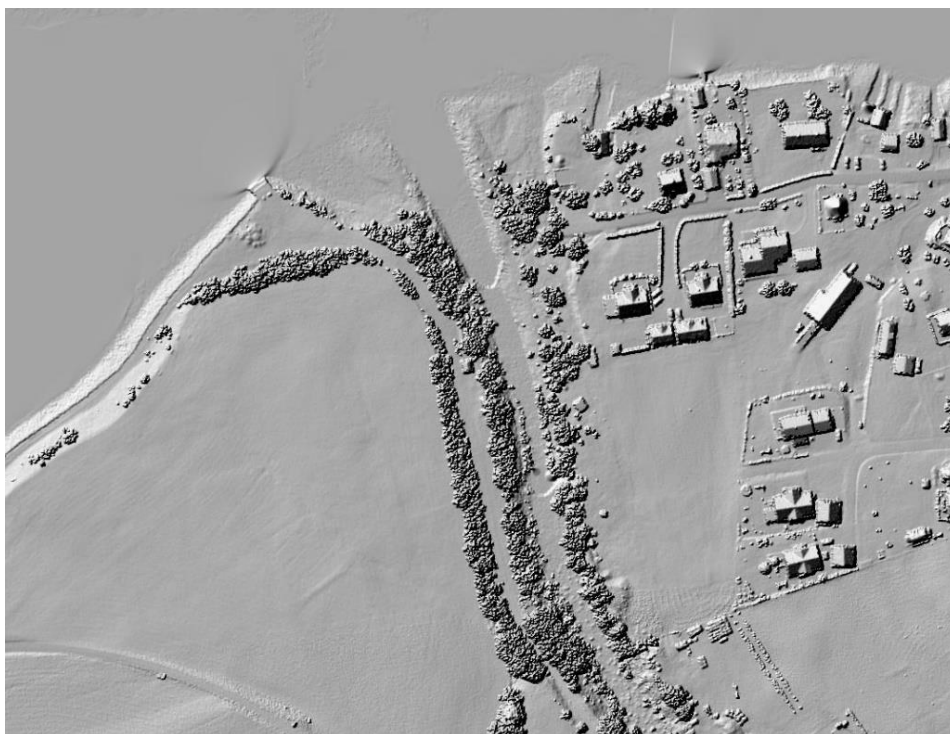
**Figur 1** Skyggerelieff fra laserkartlegging av Nedre del av Nysetelvi (nedenfor bilveien) som viser de to tersklene fra 1992

I alt ble det kun bygget 2 terskler i 1992, som regulanten deretter skulle ha vedlikeholdsansvar for (Figur 1). Disse skulle i utgangspunktet danne grunnlag for å bygge ytterligere 3 terskler, men disse har ikke blitt bygget.

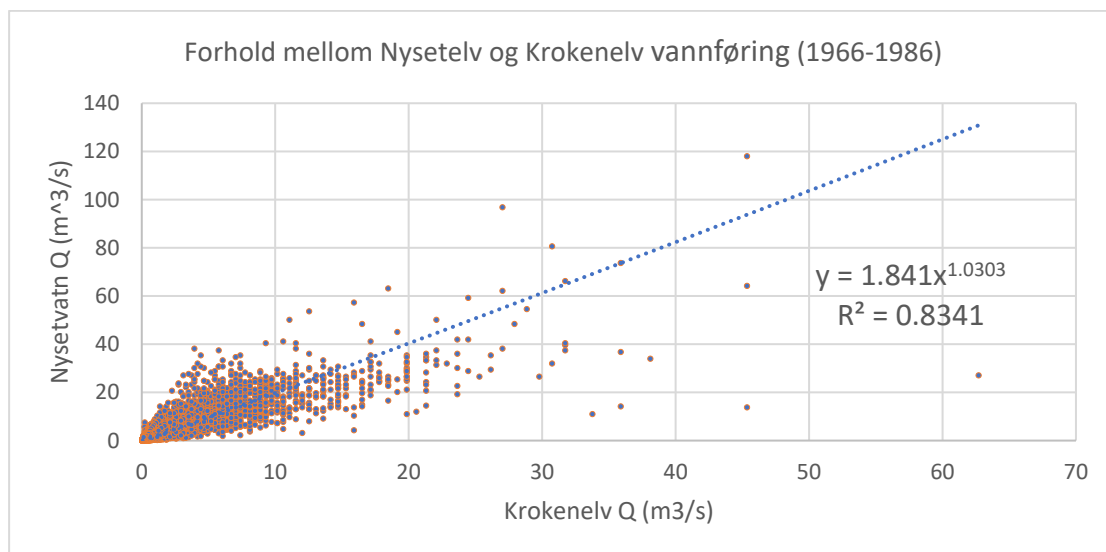
**Figur 4** Forhold mellom observert vannføring i Krokenelv og Nysetelvi.

For skalering av tilsig brukte vi feltet Krokenelv (75.23.0) i Luster. Dette feltet har relativt lik høydefordeling og arealbruk, men større spesifikk avrenning og areal. For å få mest mulig utbytte av den observerte dataen fra den nedlagte målestasjonen Nysetvatn fant vi først forholdet mellom uregulert tilsig til Nysetvatn og Krokenelv (Figur 4). Dette forholdet ble så brukt for å generere en uregulert tilsigsserie for Nyset (1966-2020) basert på den observerte vannføringen ved Krokenelv. Denne tilsigsserien for Nyset ble så skalert ned til det uregulerte feltet basert på skaleringsligningen ovenfor for å generere uregulert resttilsig. Tilsigsserien ble også skalert til feltene for bekkeinntakene. Denne metoden presterer godt for lavvannføring (Figur 5), men flomvannføringer må valideres før de kan bli anvendt, ettersom det kan være store lokale variasjoner i nedbør. Resultatene ble brukt for IHA analysen med fokus på lavvannsindeks og for skalering av flommen i 2018 (med ekstra validering for å sjekke at flommen i Krokenelv ikke undervurderte vannføringen i Nysetelvi). Den observerte uregulerte tilsigsserien for Nyset ble ikke direkte anvendt i IHA analysen ettersom det er viktig å sammenligne regulerte/uregulerte serier som er generert med samme metode.

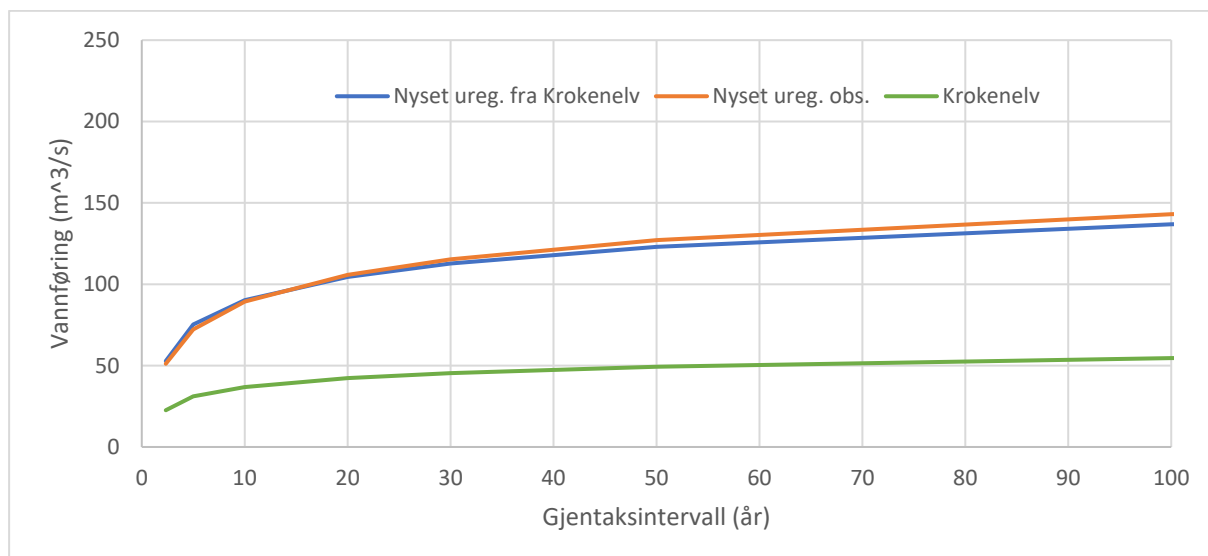
**Figur 7** Flomfrekvensanalyse for Nysetelvi. Observert vannføring er fra Nysetvatn målestasjon fra før regulering.

Flomfrekvensanalysen (Figur 7) viser at den beregnede døgnmiddelverdien for flommen i 2018 (50 m<sup>3</sup>/s), dersom den var uregulert, tilsvarer en årsflom før regulering. Den beregnede momentanverdien for flommen i regulert tilstand er altså lavere enn døgnmiddelsverdien for den uregulerte årsflommen, selv i det mest konservative scenarioet (44 m<sup>3</sup>/s). Den observerte vannføringen ved Krokenelv var 24.6 m<sup>3</sup>/s, som også tilsvarer en årsflom i det feltet. Det er usikkerhet rundt beregningen av denne flommen, men en undersøkelse av den målte nedbøren viste at verdiene rundt Krokenelv var høyere enn rundt Nysetelvi. Dette, sammen med metoden for utregning av momentanverdier, antyder at den beregnede flommen for Nysetelvi basert på målt vannføring i Krokenelv sannsynligvis er et konservativt estimat og det er usannsynlig at flomstørrelsen er undervurdert i scenarioet med spill fra bekkeinntakene. Det har ikke blitt gjort en analyse av hvordan Riskalsvatnet ville bidratt til flomdemping i en uregulert tilstand, så vi kan derfor ikke si om vannføringen ut av magasinet ville vært lavere/høyere uten reguleringen. Det vi derimot kan si, er at det ikke er noe i dataene som tyder på at det var en stor flom til å begynne med, og at selv med overløpet fra magasinet ble kulminasjonsvannføringen relativt lav i forhold til selv små og hyppige flommer før regulering.

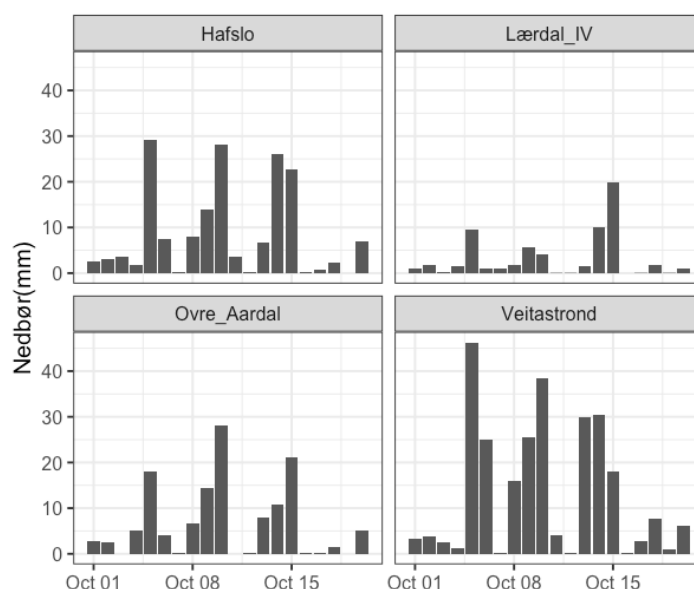
**Figur 8** Sammenligning av observert nedbør for meteorologiske målestasjoner i nærheten av Nysetelvi. Årdal og Lærdal ligger nærmest Naddvik, mens Hafslo og Veitastrand ligger nærmere Krokenelv.

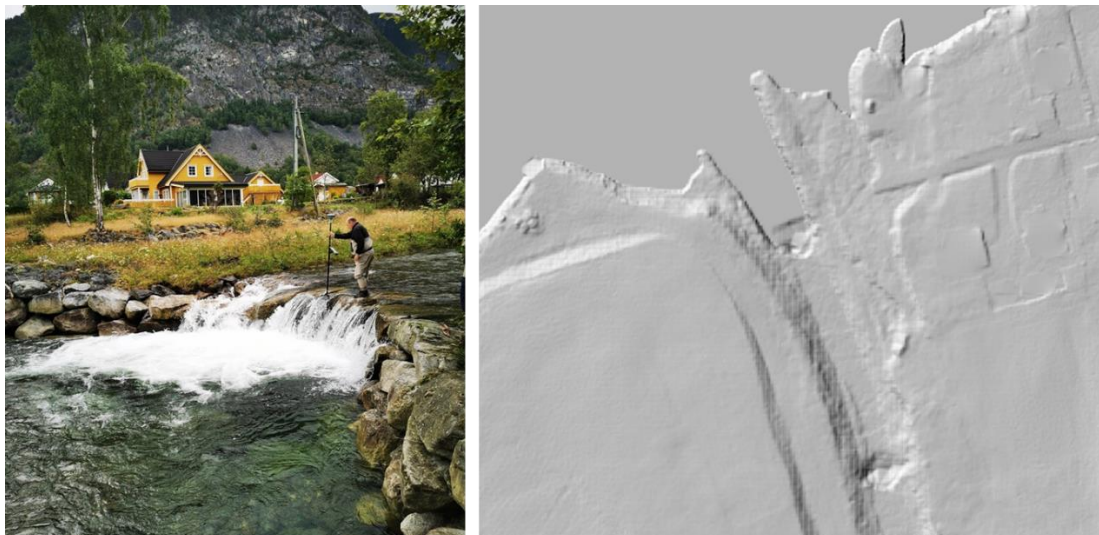
**Figur 9 Venstre: Terskel 1. Høyre: Terrengmodell fra Høydedata kombinert med GPS-punkter fra feltarbeid.**

Modellen HEC-RAS ble brukt for å beskrive hydrauliske forhold i vassdraget. Modellen er satt opp for en strekning fra 1.5 km nedstrøms Veidehølen til sjøen. Modellen er basert på en terrengmodell (Figur 9) fra en oppmåling med laserdata fra 2017 fra Høydedata ([www.hoydedata.no](http://www.hoydedata.no)). Terrengmodellen ble kombinert med GPS-punkter som ble tatt under feltarbeidet for å forbedre området rundt de to tersklene.

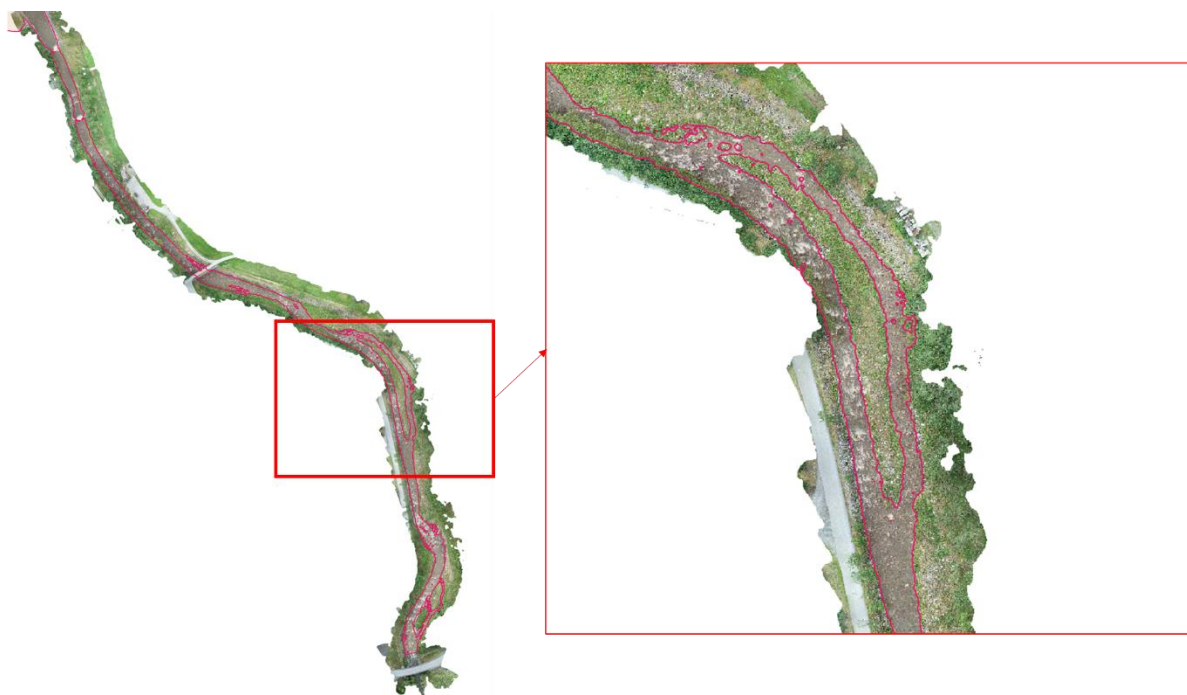
**Figur 10 Sammenligning av observert og simulert vanddekt areal. Den rosa linjen i den øverste figuren viser det simulerte vanddekte arealet lagt oppå bildet av den samme vannføringen. Bildet nederst viser at simulert vannhastighet passer godt med stein o.l. i elva.**

Den hydrauliske modellen har en oppløsning på 1x1 meter fra nedstrøms broen hvor Fv. 53 krysser elven for detaljert simulering for lavvannføring, og en oppløsning på 1x1 meter og 4x4 meter for flomsimulering oppstrøms. For å gjøre en ytterligere vurdering av modellen har vi sammenliknet simulert vanndekket areal mot en ortofotomosaikk fra drone utført av NTNU i juni 2020. Denne viser at modellen simulerer det vanndekte arealet nøyaktig (Figur 10).

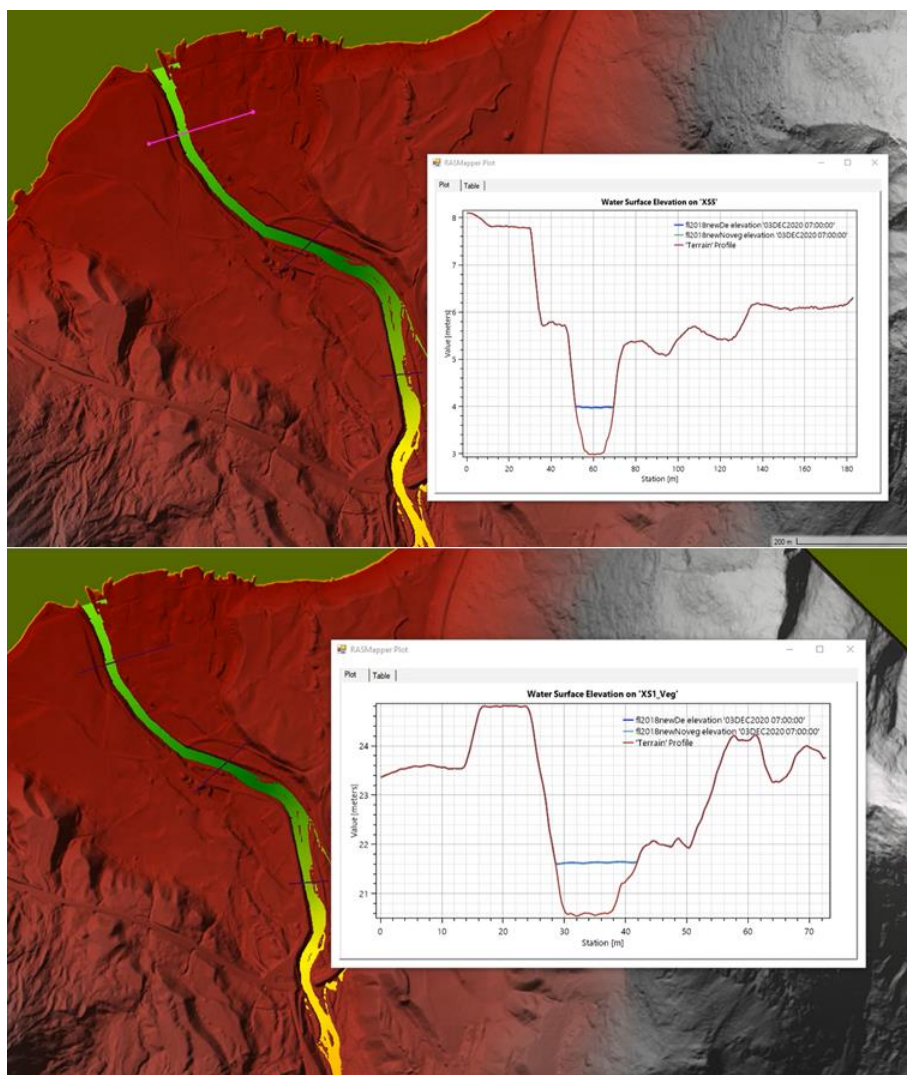
**Figur 16 Sammenligning av tverrsnitt i elva for flommen i 2018 med og uten hensyn for høyere mannings n-verdi for vegetasjon. Det er to linjer på hvert tverrsnitt, men de er nesten identiske så det er ikke mulig å se på bildet.**

Det er ikke en stor forskjell mellom hastigheten/vannoverflaten med og uten vegetasjon under flommen i 2018 (Figur 14 og Figur 16). Figurene viser resultatene for 25 m<sup>3</sup>/s, men de samme simuleringene ble også gjort for 44 m<sup>3</sup>/s uten at de viste noen større endringer. Vegetasjon langs elvebreddene er mer utsatt ved høye vannføringer enn normalt. Trær som rives med av elvestrømmen kan forårsake uforutsette utfordringer nedstrøms og spesielt der elveløpet tilsier at materialer elva transporterer vil hope seg opp. Trær som står utsatt til (spesielt trær i selve elveleiet) ved høye vannføringer og på lett eroderbar grunn, samt død vegetasjon og løse gjenstander langs elvebredden bør til en viss grad fjernes for å unngå nedstrøms oppstuvning ved flom (Figur 15). Trær og vegetasjon har også en viktig miljøeffekt i og langs vassdraget og unødvendig og overdreven fjerning av vegetasjon bør derfor unngås.
