Steinar Nilsen

Vernede bygg ikke i bruk

Oslo, 20. juni 2012

Oppgavens tittel: VERNEDE BYGG IKKE I BRUK (VACANT PROTECTED BUILDINGS)	Dato: 20.juni 2012		
	Antall sider (inkl. bilag): 99		
	Masteroppgave	X	Prosjektoppgave
Navn: Stud.techn. STEINAR NILSEN			
Faglærer/veileder: EIR GRYTLI			
Eventuelle eksterne faglige kontakter/veiledere:

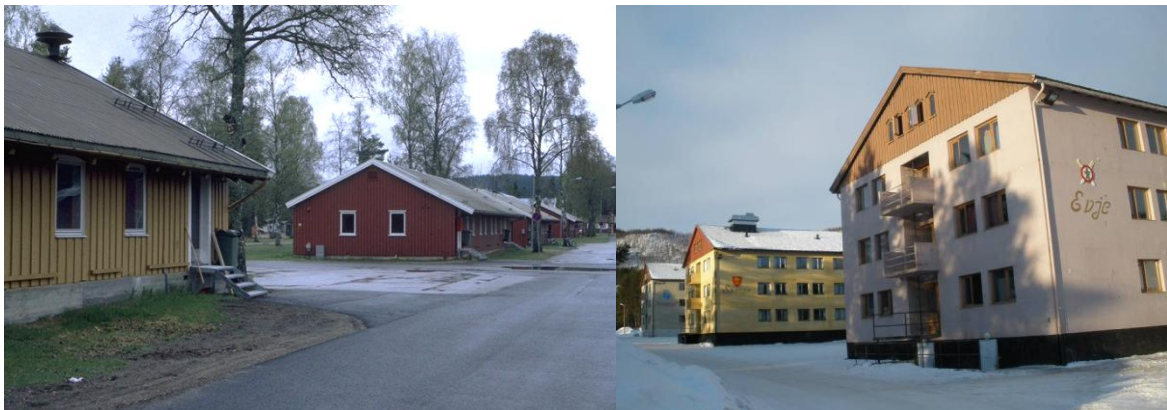
Bilde 1 Kaserne Terningmoen (venstre) og Skjold (høyre)

Disse to leirene hører også til de dynamiske leirene med stor endring og aktivitet. Det som kjennetegner de vernede bygningene i leirene er at de er forsøkt tilpasset dagens bruk og med opprettholdelse av en tilfredsstillende teknisk tilstand. Få bygget er funksjonsendret, med unntak av det opprinnelige messebygget på Skjold som i dag brukes som undervisningsbygg.

De vernede bygningene utgjør sentrale deler av bygningsmassen på Skjold (kart 1) og på Terningmoen (kart 2), og graden av ikke-bruk er lav. Vernet omfatter et helhetlig bygningsmiljø, der bygningene utgjør funksjonelt viktige deler av leiren. Skjold er fredet som et av de best bevarte 1950-talls militærleire med en stram og ideell leirstruktur med tydelig funksjonsdeling og en enhetlig arkitektonisk kvalitet på bygningsmassen. Terningmoen er fredet som et sjelden helhetlig og komplett bygningsmiljø som viser utviklingen av det militære byggeri fra 1800-tallet (Forsvarets bygningstjeneste, 2000).

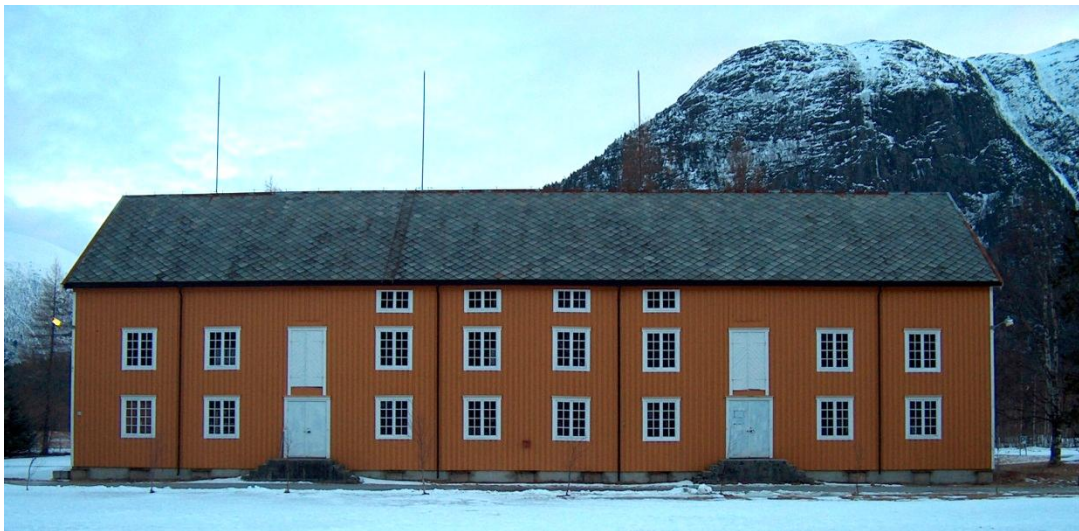
Bilde 2 Magasinbygg Setnesmoen

På Setnesmoen kan det riktige tiltaket være, på grunn av mengden tomme vernede bygninger, å tillate utleie eller salg til sivile ved å endre leirens avgrensning gjennom flytting av leirgjerdet.

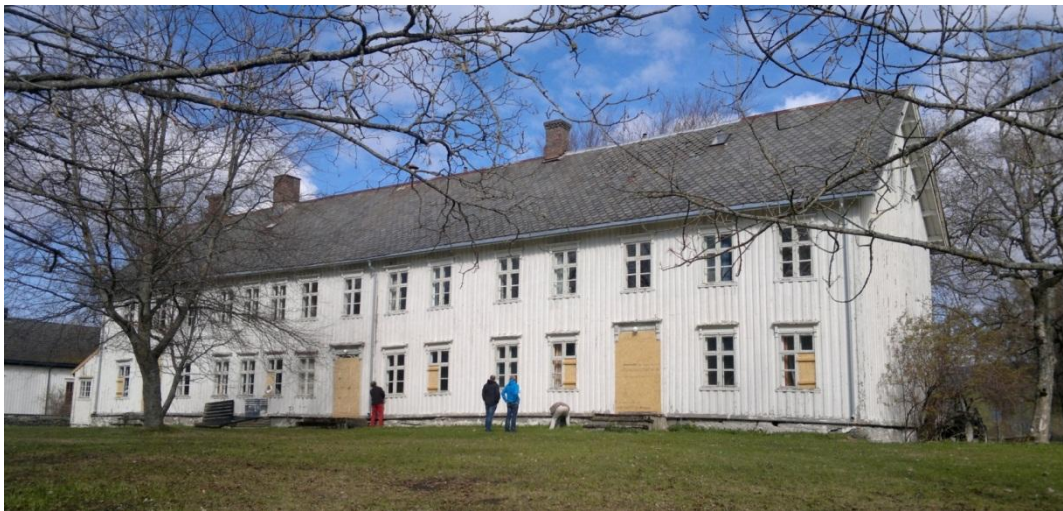
Bilde 4 Værnes hovedgård

Forsvaret har delvis trukket seg ut av området på sydsiden av flyplassen, og helhetlig gjennomføringsplan for Værnes/ Trondheimsområdet Fase 2 (Forsvarsbygg, 2010) anbefaler at virksomhet på denne siden av flystripa relokiseres til hovedleiren på nordsiden av flystripa, slik at hovedgården kan frigjøres for sivil bruk. Et hinder for dette er Heimevernet bruk av nærliggende areal til stridsøvelser.

En åpning av området for allmennheten vil gi mulighet for allsidige bruksformål. Hovedgårdens kulturhistoriske verdier og tunets og nærområdets kulturlandskap vil kunne gi en fin ramme for ny aktivitet.

En annen begrensning for ny bruk er beliggenheten innenfor rød støysone for flyplassen. Rød støysone ihht retningslinje T-1442 for behandling av støy i arealplanlegging (Miljøverndepartementet, 2005) angir område som ikke er egnet til støyfølsomme bruksformål. Kommunene skal benytte retningslinjene ved etablering av ny bebyggelse, eller ved utvidelse eller oppgradering av eksisterende virksomhet. Retningslinje T-1442 gir anbefalte utendørs støygrenser ved etablering av nye boliger og annen støyfølsom bebyggelse.

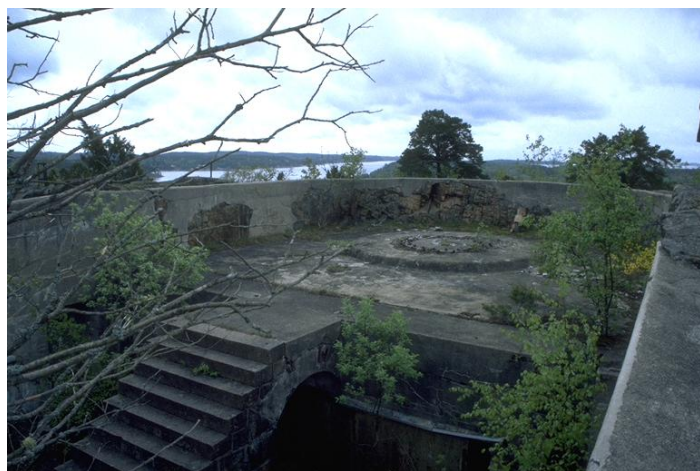
Bilde 5 Håøya, kanonstilling

Håøya (kart 8) har tilsvarende fortifikatoriske anlegg med bunkere, kanonstillinger, løpegraver og piggrådsperringer. I motsetning til Rauer inngår de fleste av bygningene på øya i landsverneplanen og er fredet med eksteriørvern. Bygningene benyttes som feriebolig for Forsvarets personell. Bygningene rundt et tun på det indre av øya er ikke i bruk og har

dårlig tilstand. Tilfredsstillende drikkevann og avløpsvann er også problematiske element for økt utnyttelse av bygningsmassen. Bygningene har et potensiale som leirskole/ feriebolig/ konferansested.

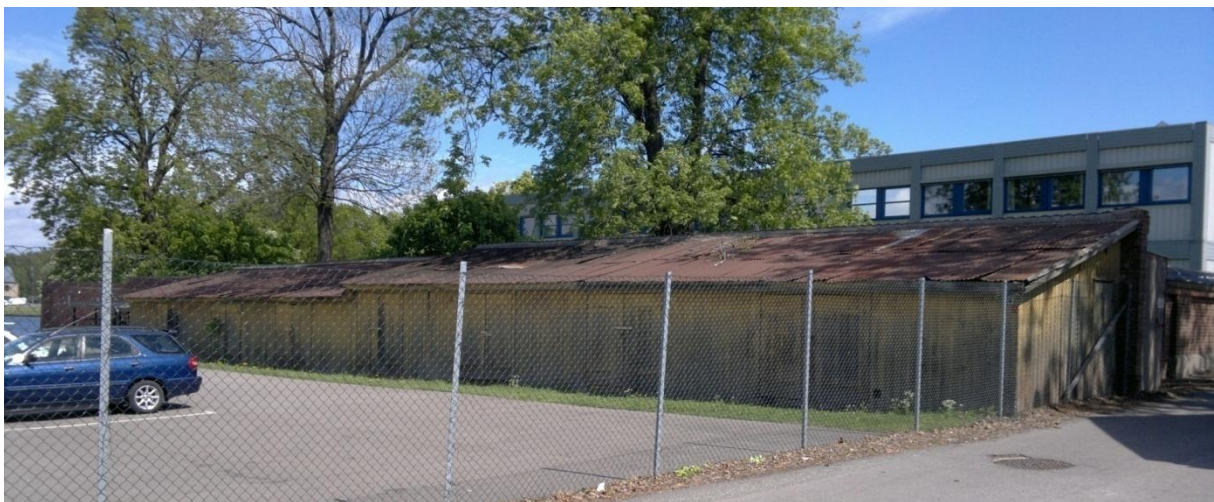
Bilde 6 Fredet skur på Karljohansvern.

Halvtaksskur, bygning 0134, på Karljohansvern (Bilde 6) er fredet som eneste gjenværende del av halvtaksskurene i stenderverk fra 1860-årene. Bruksbygningen hvis funksjon forteller om den eldre driften ved verftet (Forsvarsbygg, 2006). Hva forteller bygningen, egentlig?

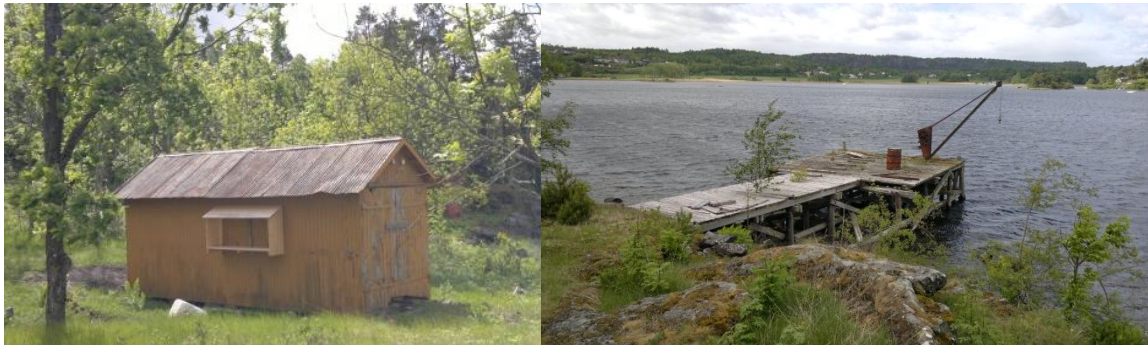
Bilde 7 Fredet lokomotivstall og kai

Skur for brannsprøyte, (Bilde 6) på Mellomøya, Karljohansvern er en opprinnelig lokomotivstall for øyas smalsporede jernbane. Bygningen har fremdeles skinnegang i tregulvet. Rett utenfor bygningene ligger kai med kran begge i tre, der ammunisjon ble omlastet fra båt til jernbane. Dette er et miljø der det er lett å forestille seg den tidligere virksomheten.

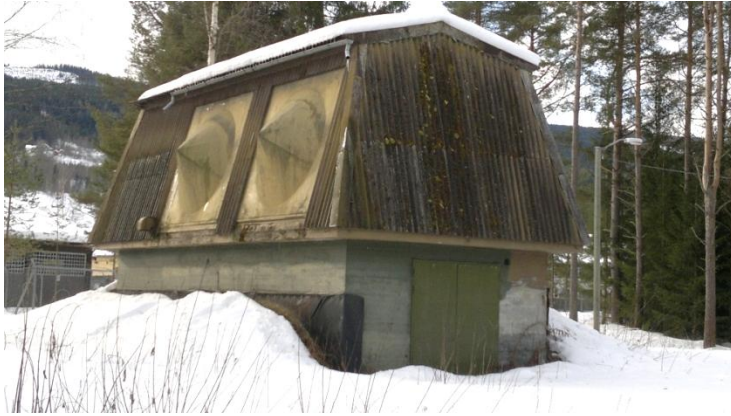
Bilde 8 Radiolinjestasjon, Jørstadmoen

Alle byggene, unntatt radiolinjestasjonen ligger samlet utenfor leirgjerdet og omtales som 'museumsområdet' (kart 9). Området ble komplettert ved at et fredet vakttårn fra krigens dager - relokalisert hit 300 m fra opprinnelig beliggenhet ved tidligere krigsfangeleir for russiske krigsfanger. Den fredete radiolinjestasjon fra 1955 ligger 400 m fra museumsområdet, men også den utenfor leirgjerdet. Radiolinjestasjonen inngår funksjonelt som en del av museets sambandshistorie. De fredete bygningene på Jørstadmoen er samlet benyttet til museal funksjon, med støtte fra den militære brukeren, hvis historie man forteller. Samlingen er bygget opp og ideelt drevet av en pensjonert sambandsoffiser.

Engasjerte og ulønnete ildsjeler er nærmest en forutsetning for en museal bruk og drift av vernede bygninger. En annen forutsetning for dette er at de vernede bygningene i seg selv kan fortelle historien, det vil si at de har god lesbarhet. På Jørstadmoen har man lyktes med dette.

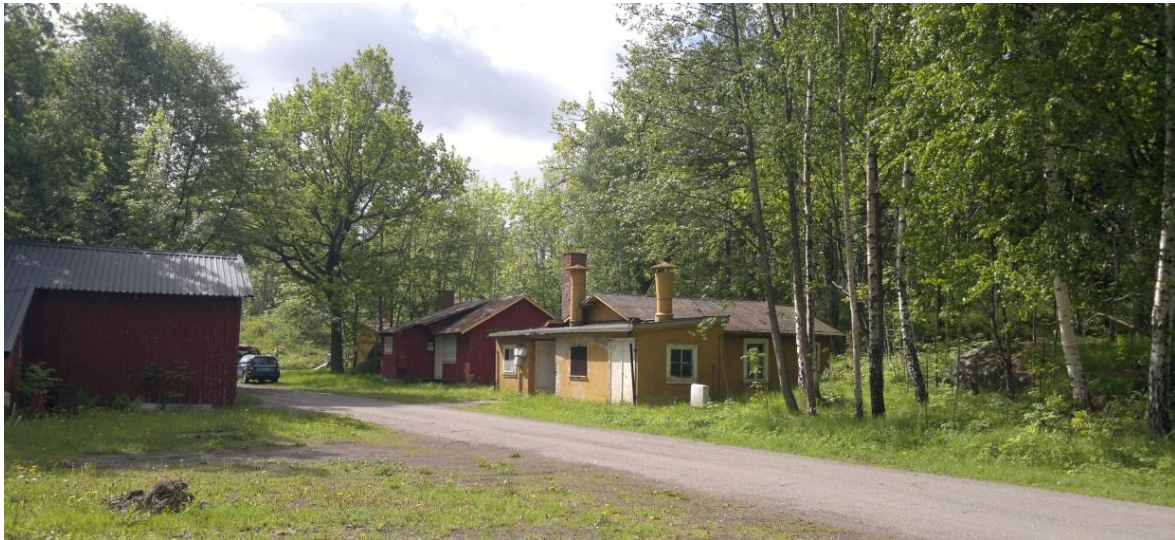
Bilde 9 Arbeidshus, Mellomøya, Karljohansvern

av ammunisjonsdestruksjon, i dag i andre bygninger tilpasset dagens krav til denne prosessen. Eksplosjonsfaren er en av årsakene til at øyene er stengt for allmenn ferdsel.

Virksomheten og bygningsmassen på øyene kan med andre ord vise til en 150-års ubrutt historisk brukskontinuitet. Selv om de fleste av de fredede bygningene ikke lenger er i bruk er miljøet fremdeles i behold av sin bruksmessige og funksjonelle autentisitet. En frigjøring av øyene til friluftsmål vil bryte denne sammenhengen. Bygningene framstår i dag lesbare i sitt opprinnelige miljø. Bare på den måten vil en kunne sikre kulturminnenes vitenskapelige verdi og en viktig del av opplevelsesverdien.

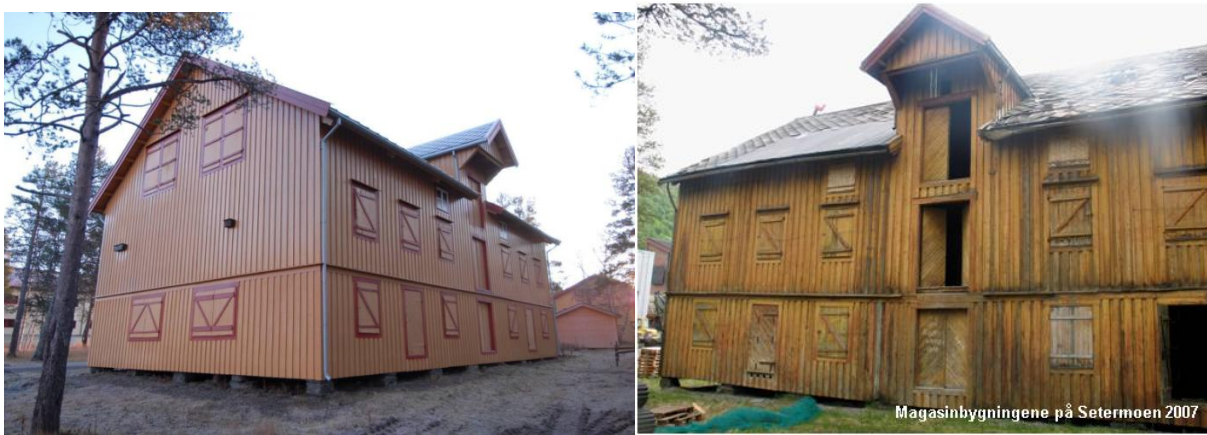
Bilde 10 Magasinbygningene på Setermoen, før og etter restaurering

De nylig restaurerte magasinbygningene i Setermoen utgjør som noen av de eldste bygningene i leiren og et viktig bindeledd til fortiden for brukerne av Setermoen. Bygningene var i sterkt forfall, og spesielt bygg nr 0035 hadde total svikt pga. råteskade i bærekonstruksjonen, som gjorde de nødvendig å redde dem før det var for sent. Magasinbygningene står foreløpig tomme, men brukerpotensialet i Setermoen leir er stort. Det strenge vinterklimaet på Setermoen gjør det nødvendig med isolering for annen bruk enn kaldlager.

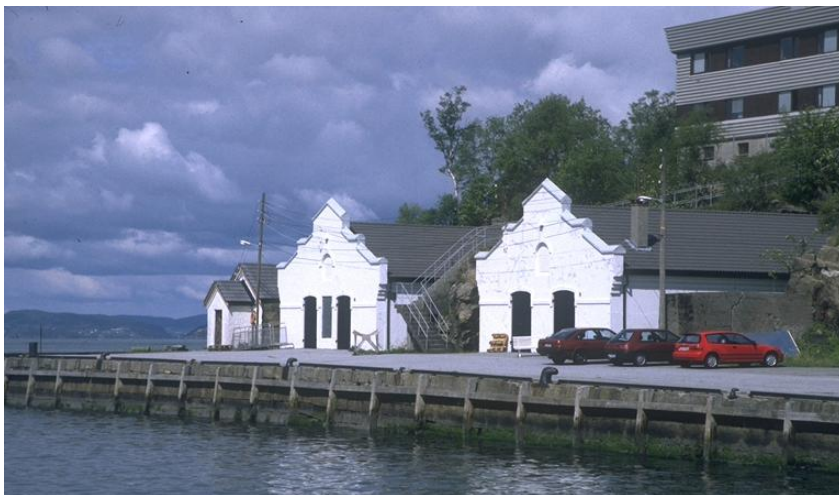
Bilde 11 Kaihusene på Wallemsviken

Bygningene fikk utbedret tak og fasader høsten 2010. Kort tid etter rehabiliteringen (våren 2011) fattet brukeren av leiren (Sjøkrigsskolen) interesse for bygningene og så for seg å benytte bygningene som et uformelt møtested nede ved kaien for bruk til møter og sosiale sammenkomster. Kaihusene på Wallemsviken har gode solforhold, utsikt og et fint ”rom” mellom eksisterende bygninger med en skjermet beliggenhet uten konflikt med annen kaitrafikk. Bygningene er uisolerte, men man så primært for seg en sesongbetont bruk som ikke krevde isolering av byggene, som både ville være kostnadskrevenende og også ville være bygningsteknisk problematisk. Rehabilitering for ny bruk krever innlegging av vann og avløp for anretningskjøkken.

Byggenes beliggenhet ga bygningene et potensiale, og enkel vedlikehold av klimaskallet synliggjorde dette (samtale med leder vertskapstjenester Forsvarsbygg MO Vest Andreas Hovden).

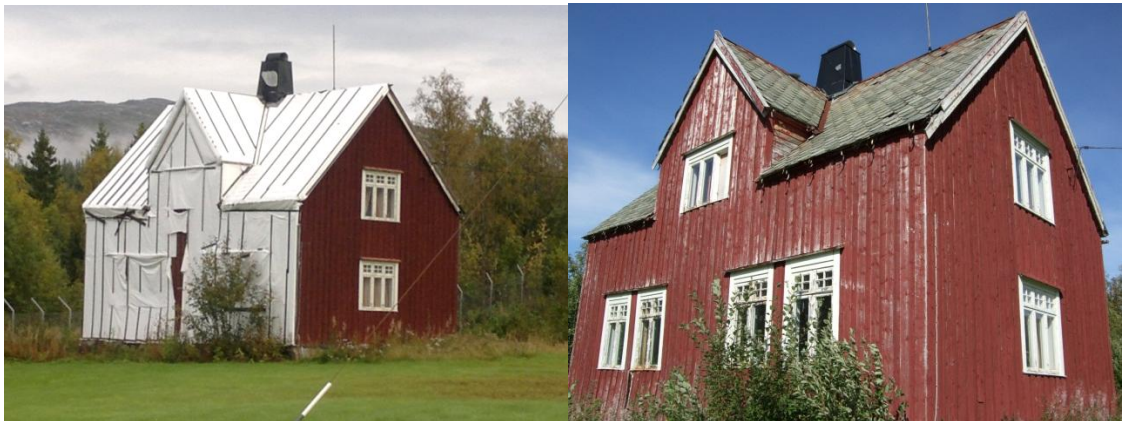
Bilde 12 Oppsynsmannsbolig Drevjamoen, 2011 og ved landsverneplanregistrering 1998

Porteføljen inneholder enkelte bygg som er sterkt skadet av råte i yttervegg som krever full gjenoppbygging, uten bruksmessig behov for bygget, og der bygget kun har eksteriørvern i verneklasse 2. Denne situasjonen gjelder bl.a. oppsynsmannsbolig på Drevjamoen.

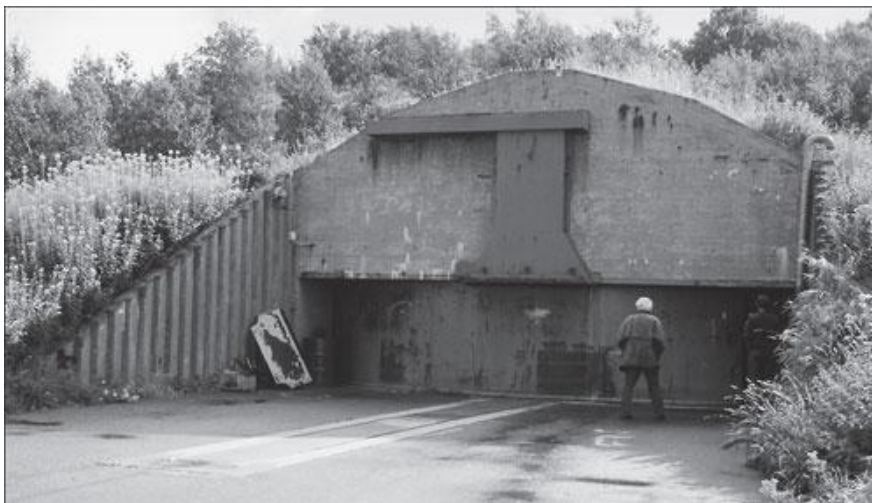
Bilde 13 Shelter av generasjon 0 'Useless', byggeår 1969. Bodø

Ingen av bunkerne er i bruk i dag, og bortsett fra bunkerne på Korsnes er de kjennetegnet av fukt og råte i innvendige bygningselementer av tre. Den støpte delen av anleggene, den bærende konstruksjonen, er etter forholdene og alder tatt i betraktning i tilfredsstillende stand. Alle bunkerne mangler rømningsvei og mangelen på brannsikring er et hinder for alternativ bruk. Kommandobunkeren Charlottenlund i Trondheim ligger sentralt i Trondheim og ligger ikke i tilknytning til andre militære anlegg. Kostnadene som medfører å gjøre den salgbar (krever oppgraving og ny drenering, forekomst av muggsopp) har i tillegg hindret salg og alternativ bruk.

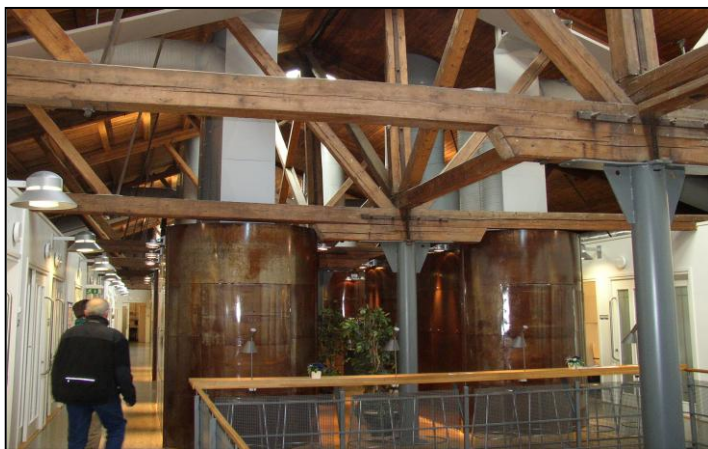
Bilde 14 Interiør fra Ridehuset Hamar

Den undersøkte porteføljen i denne oppgaven har karakteristiske eksempler på denne type bebyggelse fra siste del av 1800-tallet. Ridehuset på Hamar (kart 13) ble bygget som hestedressur- og treningssenter for kavaleriet på slutten av 1800-tallet. Bygningene, særlig Ridehallen og Vinterstallen, har romslige dimensjoner og gode lysforhold som har gjort bygningene velegnet for ombygging til ny bruk.

Byggene ble tilpasset ny kontorbruk for Vernepliktsverket i 1992, og byggenes dimensjoner og frie flate tillot å bygge et nytt, innvendig skall uavhengig av den ytre teglsteinsveggen. Bygningsskallet, tekniske installasjoner, planløsning og innredning ble skilt fra hverandre og gjør det enkelt å foreta framtidige endringer, i tråd med prinsippene om hvordan skape tilpasningsdyktige bygninger gjennom uavhengige bygningslag (Landstad, 2002). Denne løsningen er også i samsvar med de antikvariske prinsippene om reversibilitet, siden ingen av de opprinnelige bygningselementene ble fjernet.

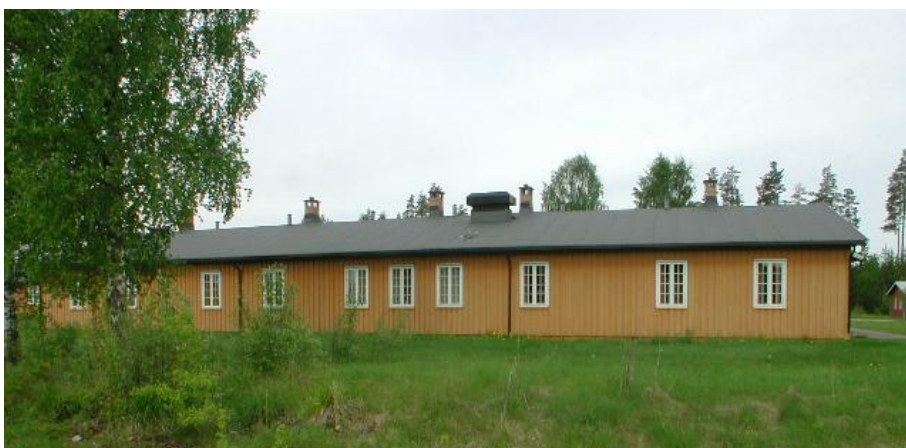
Bilde 16 Tyskbygd mannskapsforlegning Hauer seter

Porteføljen består mange mannskapsforlegninger, konstruert i bindingsverk, som på Hauer seter og Setnesmoen. Disse har ikke dårligere bygningstekniske egenskaper enn f.eks de laftede mannskapsforlegningene på Terningmoen besitter. For Setnesmoen er det primært beliggenheten som er utfordringen for å skape ny bruk, mens for Hauer seter er det begrensningene den militære brukeren setter.

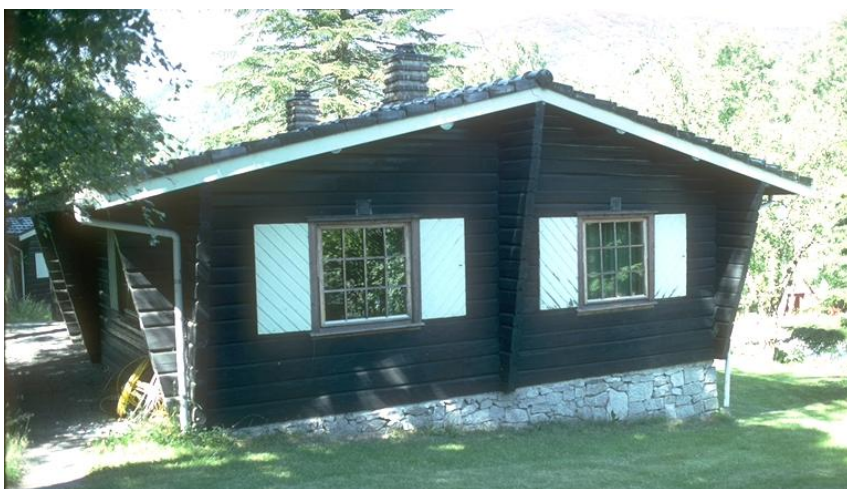
Bilde 17 Tyskbygd laftehytte med flaggermuskoloni, Vatneleiren

I Vatneleiren utenfor Sandnes har enkelte av hyttene hatt problemer med at de nederste stokkene er gått i forråtnelse på grunn av fuktig klima og dårlige muligheter for uttørking. Tilstandsregistreringen for bygning 0015 i Vatneleiren fastslår at denne byggemetoden (yttervegger av laftet tømmer) er uegnet for det fuktige miljøet som er tilstede på Vestlandet.

Hytte nr 0016 har også betydelige råteskader flere steder i rundtømmeret, som har medført . betydelige sprik i sammenføyninger mellom laftestokkene. Dette har resultert i at en sjelden type dvergflaggermus har funnet seg til rette inne mellom laftevegg og innvendig panel i bygget og etablert landets eneste kjente overvintringskoloni av denne arten. Dvergflaggermusen er fredet etter naturmangfoldloven og kan ikke fjernes. Fylkesmannens miljøvern avdeling er restriktiv med å godkjenne tiltak mot flaggermuskolonier i hus, da tap av kolonier ved renovasjon eller rivning av bygninger er to viktige faktorer som bidrar til tilbakegang i flaggermusbestander. Lukt og ekskrementer fra dyrene har medført at bygningen ikke lenger er egnet for forlegning av Heimevernets personell. I dette bygget står kulturminnelovens kulturhistoriske krav om ivaretagelse av bygget opp mot naturmangfoldlovens krav til beskyttelse av en sjelden dyreart. Et mulig tiltak er å henge opp flaggermuskasser, men dette forutsetter at dyrene frivillig etablerer seg i disse framfor å velge hytta med eksisterende koloni.

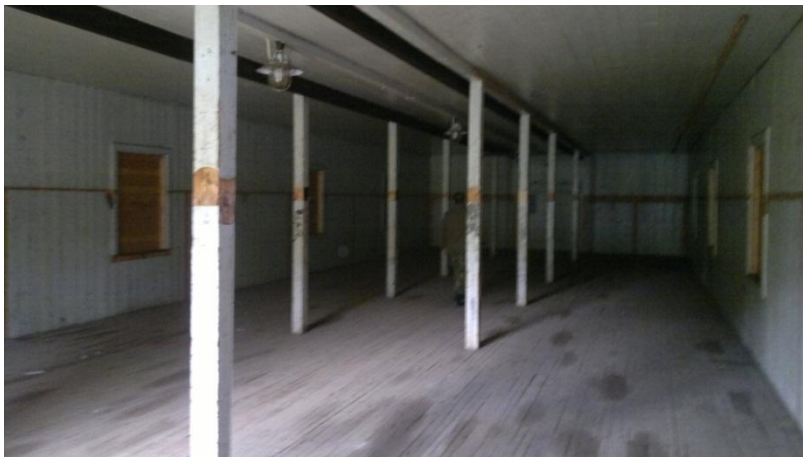
Bilde 18 Ammunisjonslager (1892) Mellomøya, Karljohansvern

Mange av bygningene med opprinnelig funksjon lagerbygning (telthus, depot) tilpasset personbasert lagerhåndtering er uhensiktsmessige i forhold til dagens krav. Funksjonskravene i nåtidens logistikk har som konsekvens at bygningene ikke benyttes. Lagrene kan ha en krevende adkomst med trapp og smalt inngangsparti (ref omslagsbilde av Telthus (1885) Jørstadmoen eller omfattende innvendige bærekonstruksjoner, som vist på Bilde 18 Ammunisjonslager (1892) Mellomøya, Karljohansvern. Små arealer gir behov for flere bygg, noe som gir svært tungvinte og lite rasjonelle løsninger. Mange av lagerbygningene på Mellomøya Karljohansvern har av denne grunn gått ut av bruk.

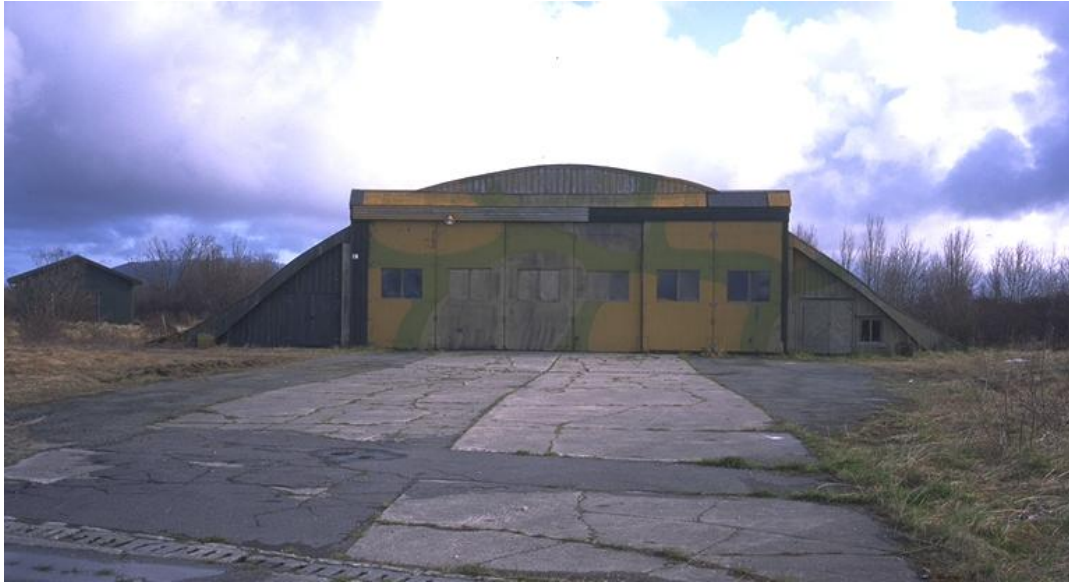
Bilde 19 Messerschmidthanger Ørland

Messerschmidthangarene på Ørland benyttes som lager for personellet fritidsbåter og kjøretøy. Hangarene er med sine store dimensjoner egnet til mer virksomhetsrelatert og inntektsbringende bruk, og utviklingen av Ørland som landets viktigste kampflybase gir dette bygningsmiljøet nye muligheter, men også nye trusler. Den hobbybaserte bruken med liten husleiebetaling har ikke økonomiske argumenter for å kreve omfattende endringer, og bygningene og det opprinnelige banedekket har bevart sin opprinnelighet.

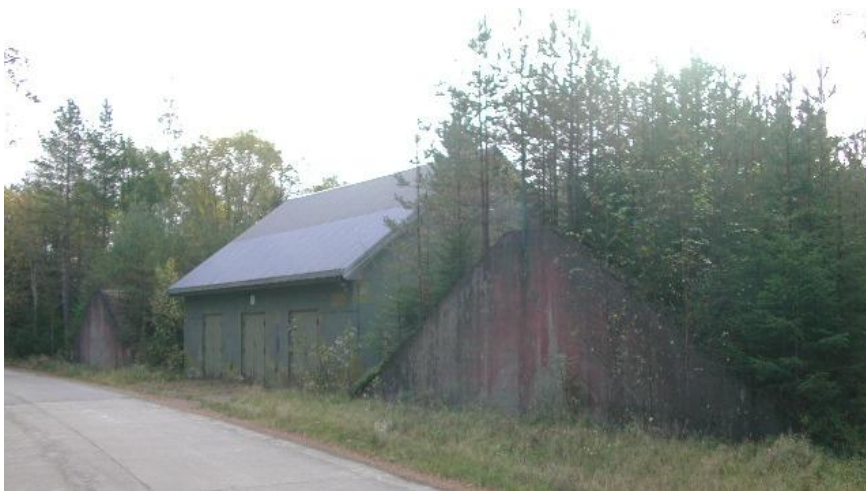
Bilde 20 Ammunisjonslager Hauerseter

Ammolager skiller seg konstruksjonsmessig fra kaldlager ved at den har forsterket veggkonstruksjon og lett takkonstruksjon for å rette trykket fra en eksplosjon oppover i den minst skadelig retningen. Lagrene er til dels også omkranset av voller som skulle ta av for trykkbølgen ved en eksplosjon.

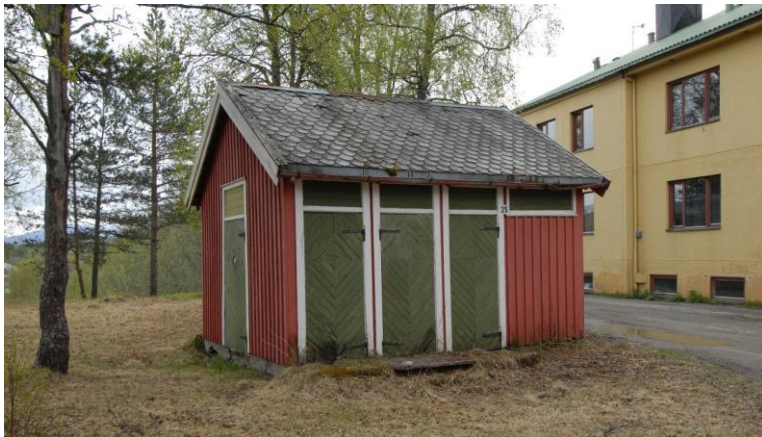
Bilde 21 Opprinnelig befalslatrine, nå skilager. Setermoen.

Enkelte lager er så små og lite anvendelige at kun den miljøskapende funksjonen gjenstår. For befalslatrinen på Setermoen er denne hensikt tilstrekkelig for bygningens verdi.
