Kvantifisering av mikroplastproduksjon langs E18 Tvedestrand-Arendal

Masteroppgave i Bygg- og miljøteknikk

Veileder: Alex Klein-Paste

Juni 2020

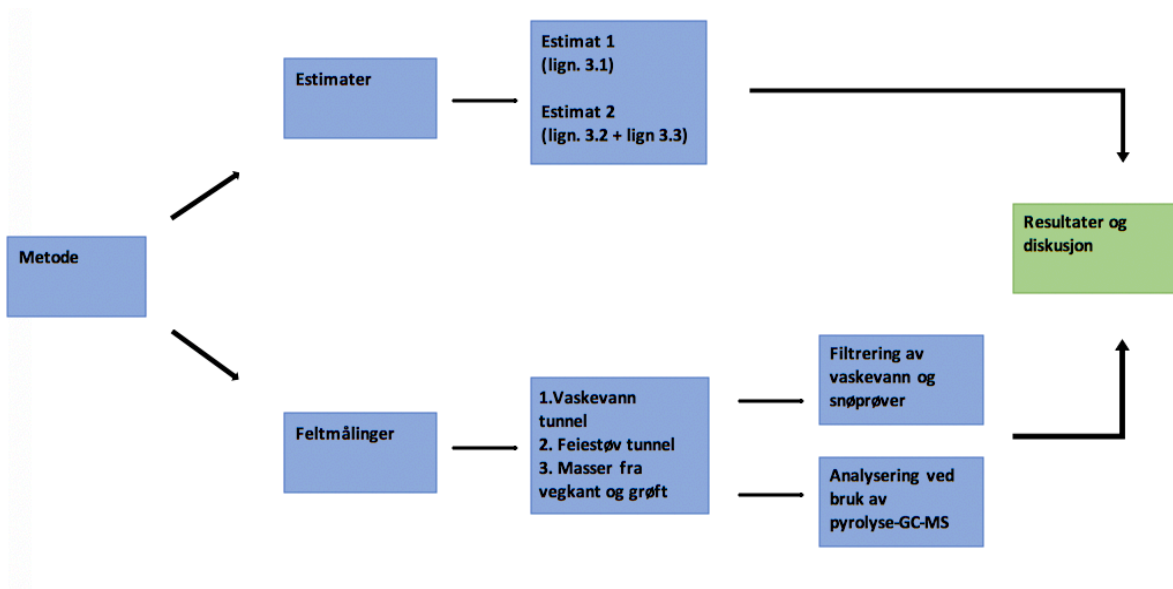
Figur 5: Metoder og utførelse for å kvantifisere mengden mikroplast fra vegtrafikk

Kapittelet om metode gir en oversikt over estimer og forskningsmetodene som er brukt for å kunne svare på forskningsspørsmålene. Modellen for metodene illustreres i figur 5. Først fremstilles metoder for estimering av mengden av mikroplastpartikler som produseres fra overordnede estimer, bildekk og asfaltert vegbane. Estimeringen gjennomføres ved bruk av to metoder. Estimat 1 baseres på nasjonale utslippstall og kjørte km i Norge (ligning 3.1) og estimat 2 tar utgangspunkt i summeringen av estimatene for bildekk- og asfaltslitasje (ligning 3.2 og ligning 3.3). Videre beskrives metodene som ble benyttet under feltmålingene og preparering av prøvene, etterfulgt av en forklaring av prosedyre og utførelse av analyse. Analysering av prøvene utføres ved bruk av pyrolyse-GC-MS. Fremstilling av resultater utføres i kapittel 4, og tilhørende diskusjon og sammenligning i kapittel 5.

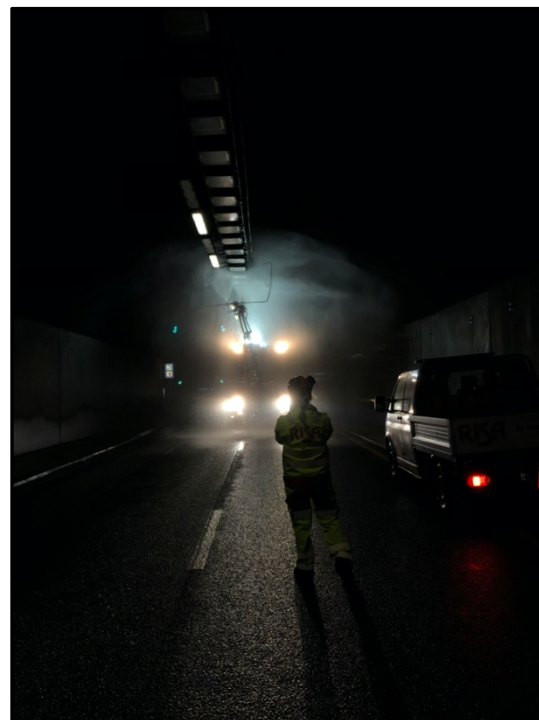
Figur 7: Utførelse av vasking i tunnelene

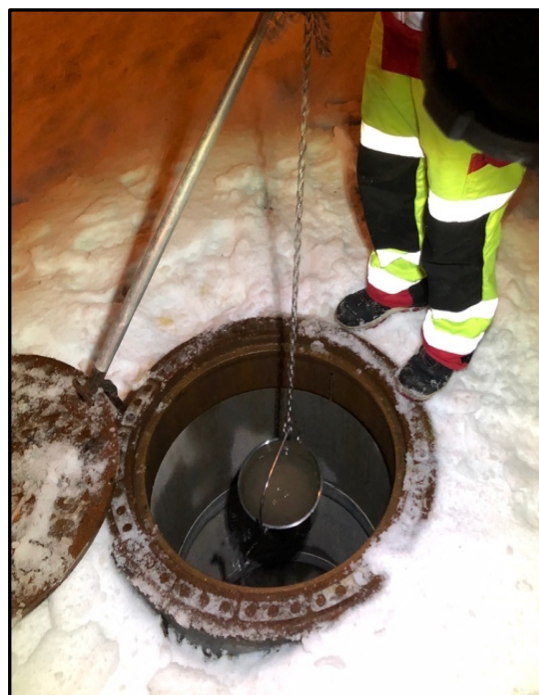
Figur 8: Innsamling av vaskevann fra tunnelvasking i Torsbuåsen tunnel

Innsamling av vann fra tunnelvasking ble utført ved å føre en stål bøtte lenket til en kjetting ned gjennom en kumåpning når vaskevann strømmet inn i bassenget, som vist i figur 8. Vannet i bøtten ble rørt om og lagret i tre flasker per bøtte. Omrøring hindrer at de tyngste partiklene synker til bunns før vann helles i flasker. Ved å samle inn vann på denne måten sikres en kontrollert innsamling hver gang en del av tunnellopet er ferdig vasket. Vaskevann fra det elektriske utstyret, taket, veggene og veggen ble samlet inn hver for seg. I rensebassenget ble totalt 45 prøver samlet inn, hvorav 21 av disse var fra vaskingen av Torsbuåsen tunnel og 24 fra Fløyheia tunnel.

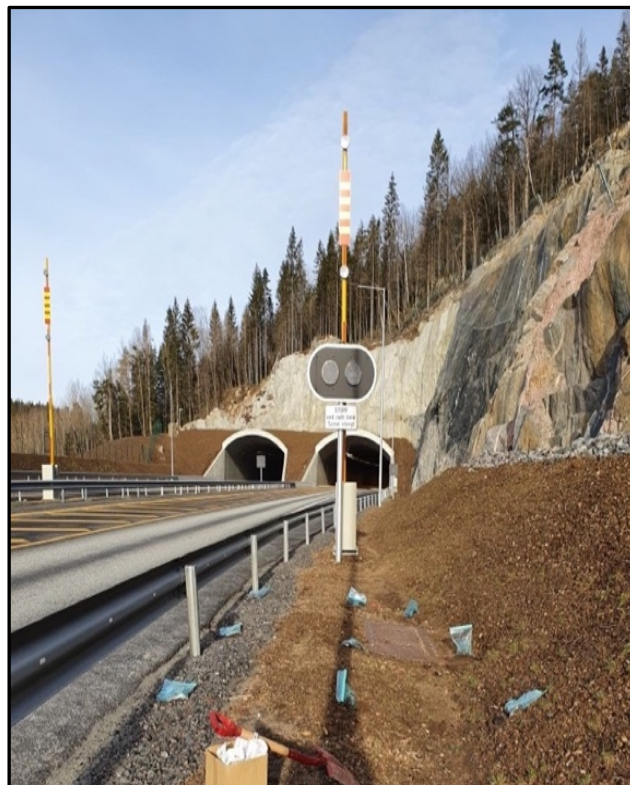
Figur 9: Illustrasjon av området langs vegbanen prøvene ble samlet inn

Det ble sendt tre poser med masser til analyse - én fra vegkanten, én fra innerste del av grøften og én fra ytterste del av grøften. Hver pose inneholdt tre prøver fra det gjeldende prøvetakningsområde i vegens lengderetning, som vist på bildet nedenfor.

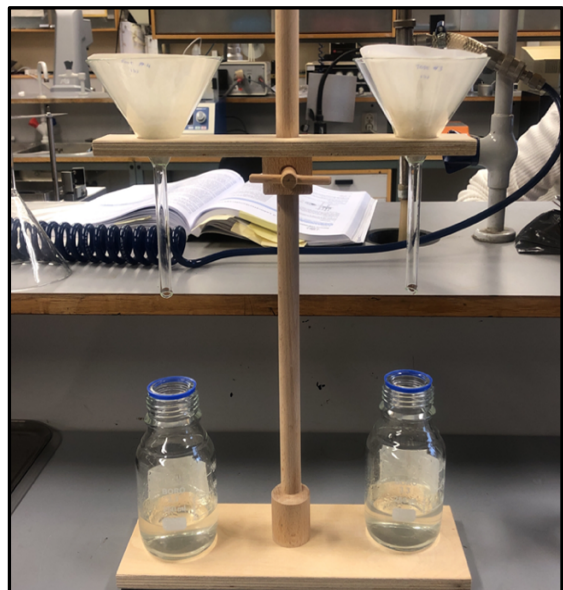
Figur 10: Filtrering av vaskevann fra tunnelrengjøringene og snøprøvene

Først ble filteret brettet, markert med penn og tørket i en ovn med varme på 105 °C i én time for å fjerne uønsket fukt og fett fra filteret. Etter tørking ble de kjølt ned i en eksikator fylt med silica i 10-15 minutter og veid. Væsken ble så filtrert gjennom et filter, som vist i figur 10, og tilslutt satt i ovnen på 105 °C over natten. Det tørre filteret med gjenværende masse ble påfølgende dag plassert i eksikatoren i 10-15 minutter og veid på nytt. Prøven ble oppbevart i en petriskål.

Vekt av tørket filter, beger med vannprøven og tørket filter med tørr masse ble brukt til å beregne masseprosent av prøven. Dette gir et mål på mengden forurensning i vaskevannet som føres til rensebassenget, og kan brukes til videre analyser og beregninger. Ulike mål og utregninger er gitt i vedlegg 5. Resterende vann fra tunnelvasken i flaskene ble oppbevart og senere sendt til Eurofins for analysering ved bruk av Pyrolyse-GC-MS.

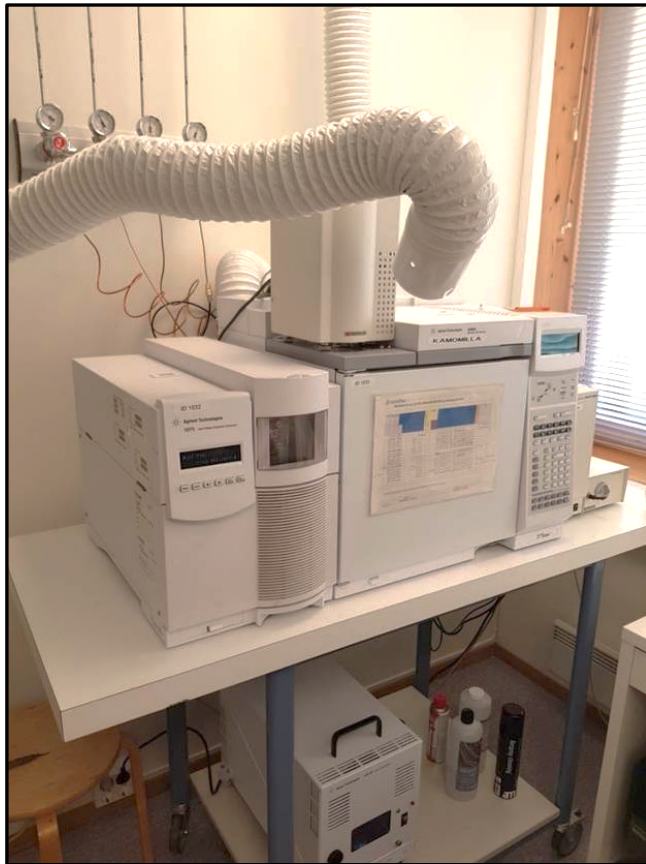
Figur 11: Pyrolyse GC-MS

Før analyse måtte vannprøvene filtreres gjennom et 27 μm filter. Filteret med prøvematerialet pakkes i en kopp og pyrolyseres i en ovn. Ovnens varmes hurtig opp til temperaturer som fører til termisk dekomponering av det organiske materialet (Kleppe, pers. medd. (2020)). Ved bruk av pyrogramkromatogram oppnås strukturell informasjon, som kan brukes til å identifisere og kvantifisere ulike polymere. Dekomponering av

prøven gjør det mulig å måle vektforskjellen i prøven. Figur 11 illustrerer apparatet som ble brukt til analysering av prøvene hos Eurofins.

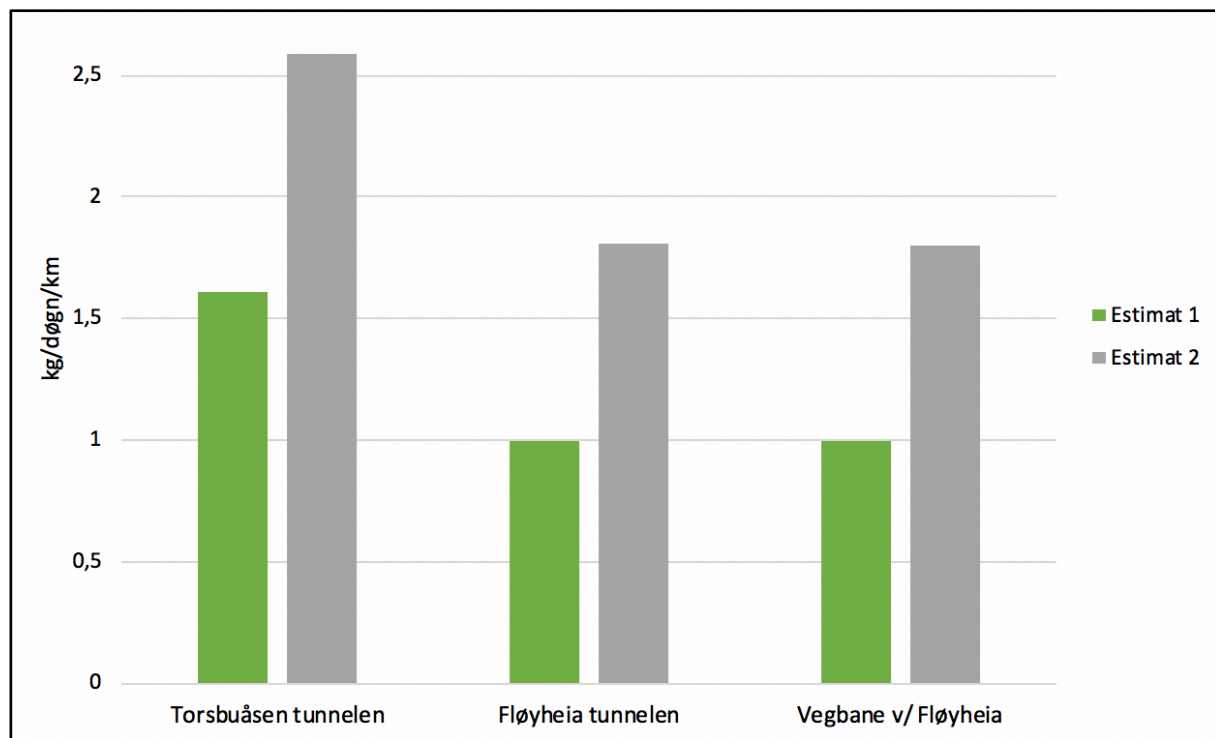
Figur 12: Estimert totalt utslipp av mikroplastpartikler fra vegtrafikk i Torsbuåsen og Fløyheia tunnel samt langs vegbanen

Figur 12 fremstiller det totale utslippet av mikroplastpartikler med utgangspunkt i beregninger fra estimat 1 (ligning 3.1) og estimat 2 (ligning 3.2 + ligning 3.3). Figuren viser forskjellene i mengdene ved bruk av de to estimatene, og kan benyttes videre i oppgaven til sammenligning med resultatene fra selve analysen.

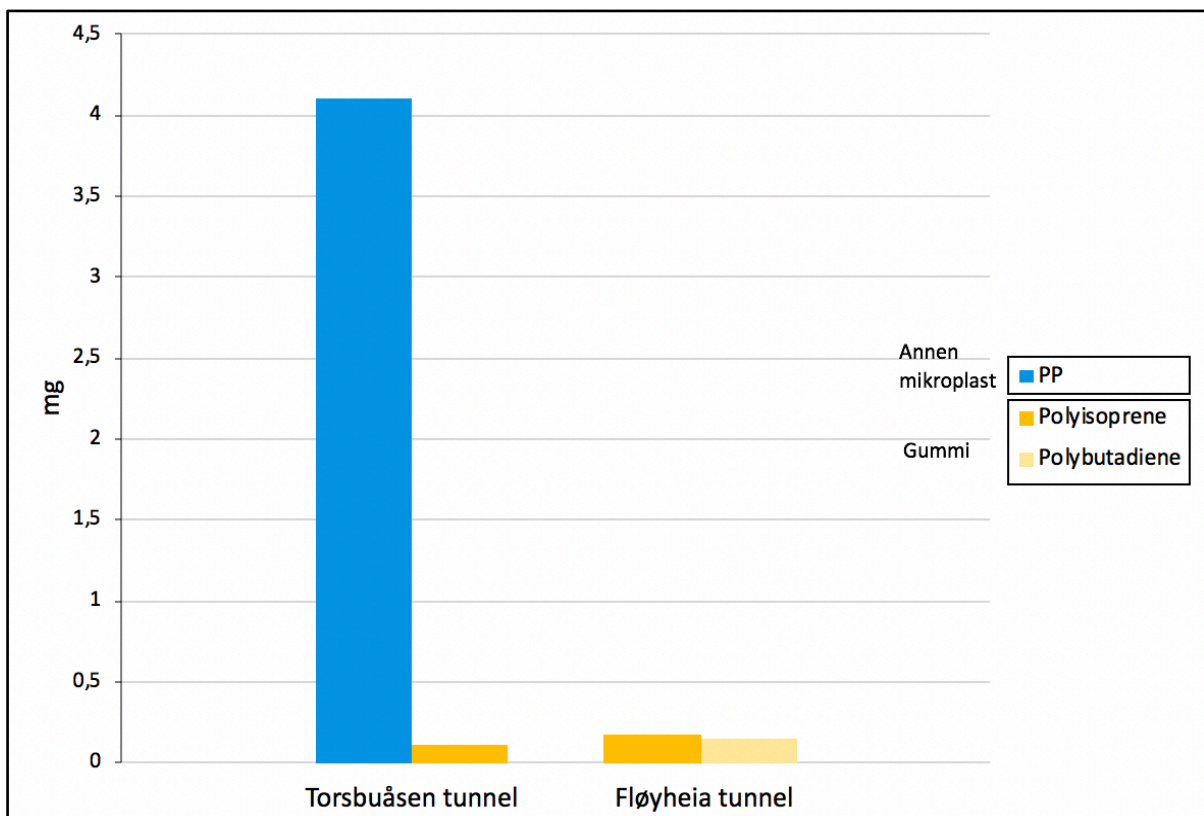
Figur 13: Typer polymerer og tilhørende totale mengder fra vaskevannet i rensbassenget

Figur 13 fremstiller de totale mengdene mikroplastpartikler i mg fra beregningene over. Den gir en indikasjon på hvilke polymere som utgjør den største mengden i vaskevannet, og som dermed renner ned til rensbassenget for å sedimenteres. I Fløyheia tunnel er 100 prosent av polymere som ble identifisert i prøven gummi (vist i gult), mens i Torsbuåsen tunnel er andelen gummi kun 2,6 prosent. Resterende mikroplast identifisert i prøven er polymeren PP, som trolig stammer fra bitumen i asfaltdekket (vist i blått).

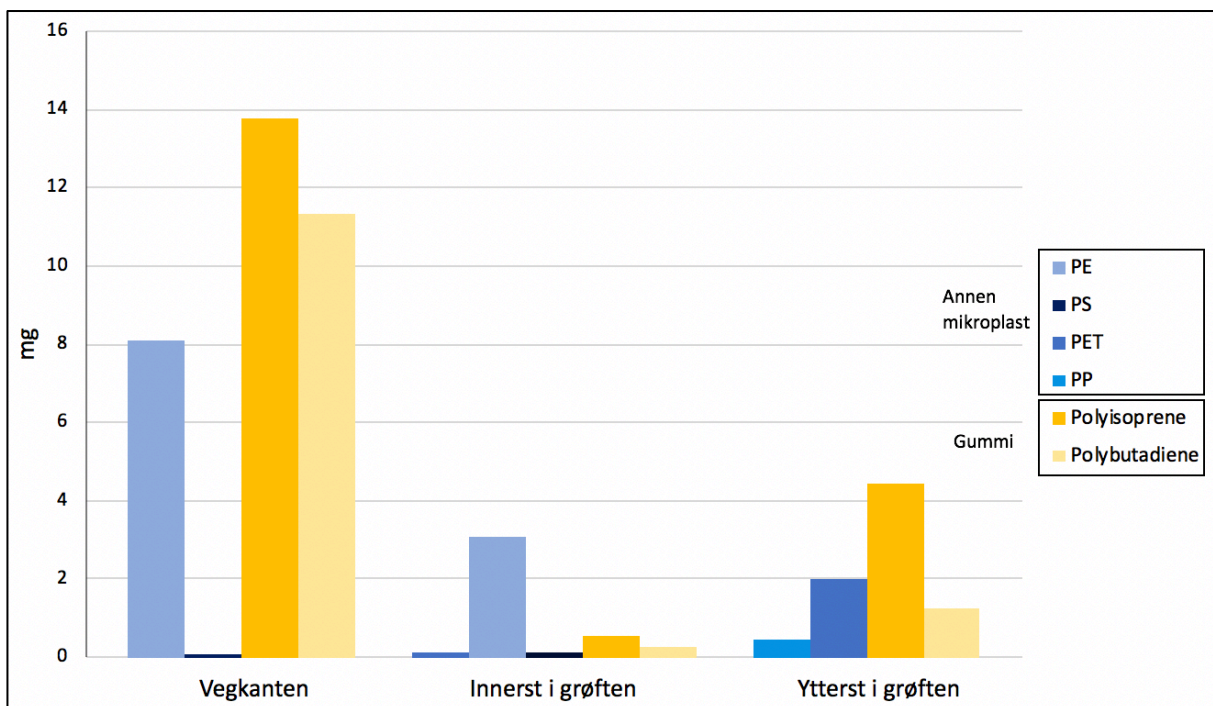
Figur 15: Typer polymerer og mengder fra analysering av masser i vegkanten og grøften

Mengdene av polymere identifisert i de ulike områdene langs vegbanen er fremstilt i figur 15. I massene i vegkanten inneholdte prøven 75,5 prosent gummipartikler, mens prøvene fra grøften bestod av 52,6 prosent gummi. I figur 15 nedenfor, er gummipartikkelkomponentene vist i gult. Resterende polymere stammer hovedsakelig fra bitumen i asfaltdekket, og er vist i blått i figuren.

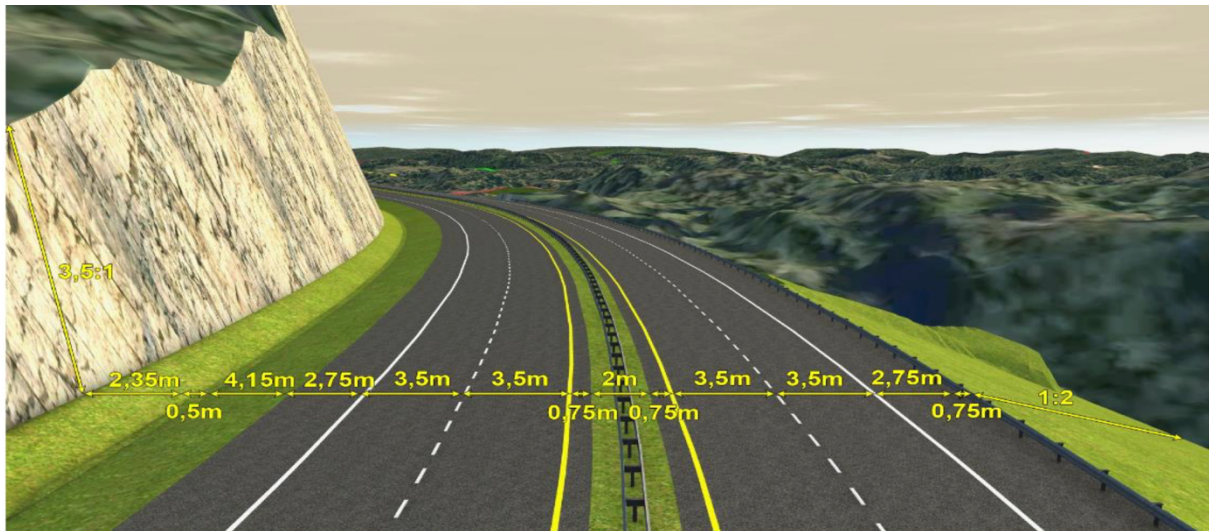
Vedlegg 1C Tverrprofil E18 Tvedestrand-Arendal

Merknad: Tverrprofil for strekningen er hentet fra Arendal kommune².

Breddene på sidearealet hvor prøvetakning ble foretatt var på henholdsvis 0,75 m og 7 m, som vist i vedlegg 1C. Det antas i beregningen at identifisert utslippsmengde er gjeldende for hele vegkanten og grøften. Det gir et totalt utslipp på $8,99 \cdot 10^{-5}$ kg i vegens sideområde basert på areal av prøvetakning, som per døgn per km er lik $4,01 \cdot 10^{-7}$ kg/døgn/km jf. Tabell 12.
