Forslag til faglig rammeverk for tilstandsvurdering av dype sidegrøfter

Overgang fra reaktivt til proaktivt vedlikehold av
dype sidegrøfter ved bruk av LiDar-data

Masteroppgave i veg

Juni 2021

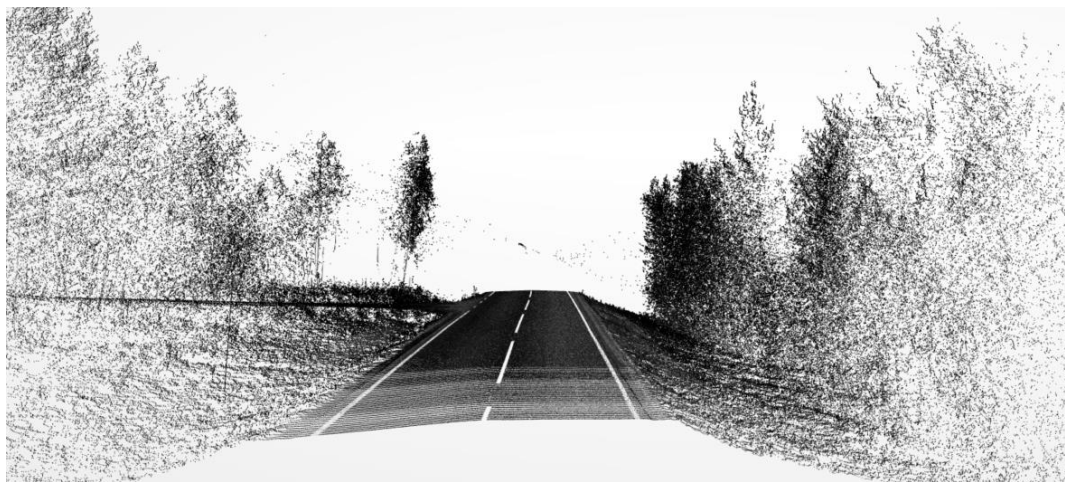
I Norge baserer vi behovet for dekkefornyning på spor- og jevnhetsdata som årlig samles inn for begge kjørefelt ved hjelp av mobil LiDar (Light Detection And Ranging). LiDar-målingene er millimeterpresis og samles inn ved en lasermåler som spinner 360° om sin egen akse, og samler dermed inn store mengder overskuddsdata som per i dag ligger som en utappet ressurs. Figur 1 viser et utsnitt fra en lasermåling av høyre kjørefelt på EV8 ved Skibotn.

Figur 1 - Utsnitt fra ViaPPS Desktop

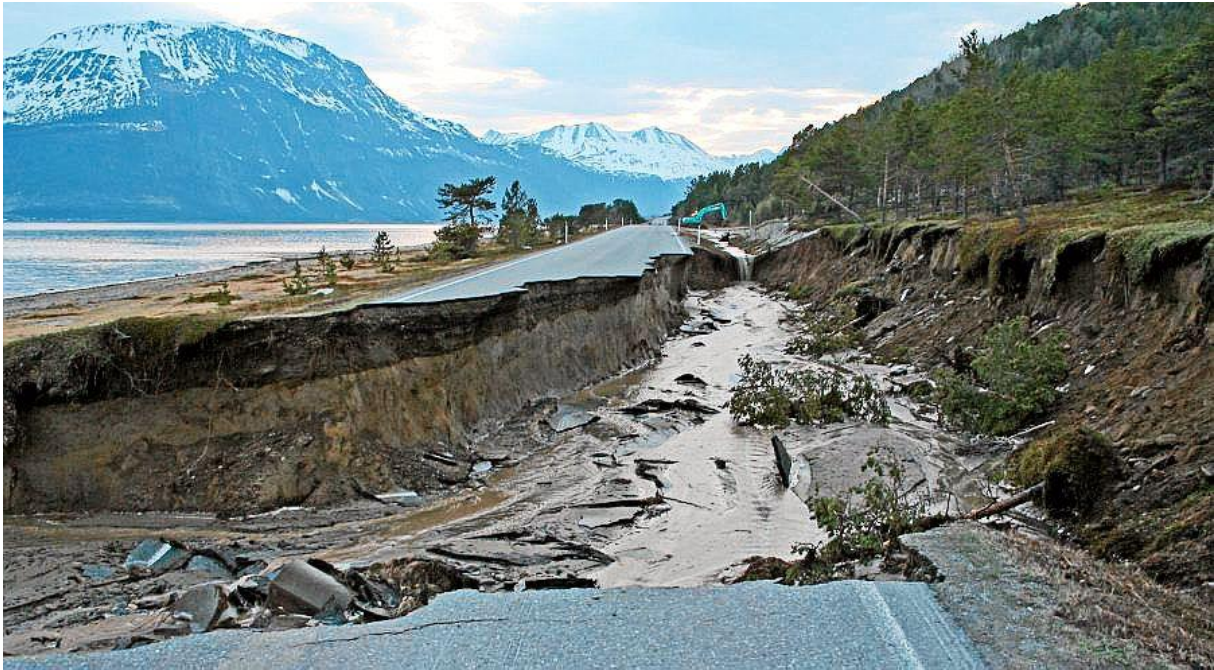
Figur 4 viser en flomhendelse på E6 i Kåfjord i 2010 hvor nedbør og smeltevann førte til at kapasiteten på stikkrennene ikke var tilstrekkelig. Den store vannmengden til slutt vasket den eneste ferdselsåren mellom Troms og Finnmark ut i havet og delte Norge effektivt i to.

Figur 4 - Flomhendelse på E6 i Kåfjord. Foto: Svein Eriksen/Scanpix

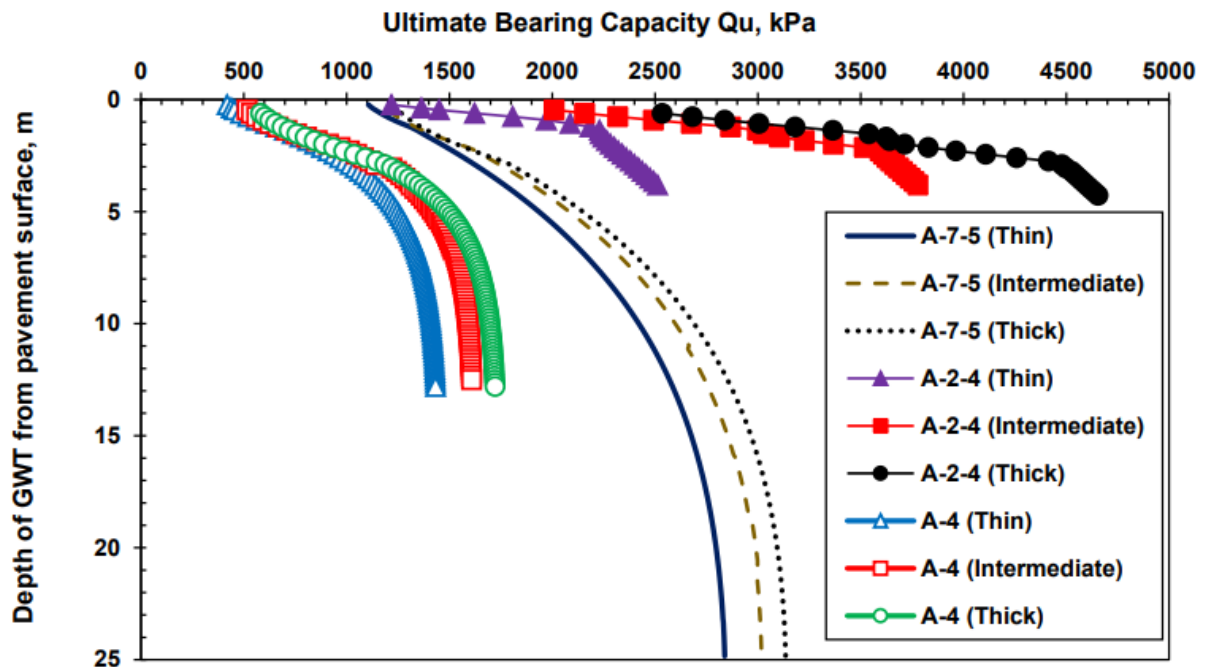
Figur 12 viser resultatene fra simuleringer utført av Elshaer (2017) hvor målet var å undersøke effekten av flom på den mekaniske responsen i vegen. A-2-4 er et material hvor 22,4 % passerer 75 μm sikten, mens A-4 er silt hvor 80 % passerer 75 μm sikten og A-7-5 er et leirig materiale hvor 92,5 % passerer 75 μm sikten. Thin representerer 76,2 mm asfalt og 152,4 mm grus, intermediate er 152,4 mm asfalt og 304,8 mm grus og thick er 203,2 mm asfalt og 406,4 mm grus.

Figur 12 - Bæreevne basert på GV og dekketykkelse (Elshaer, 2017)

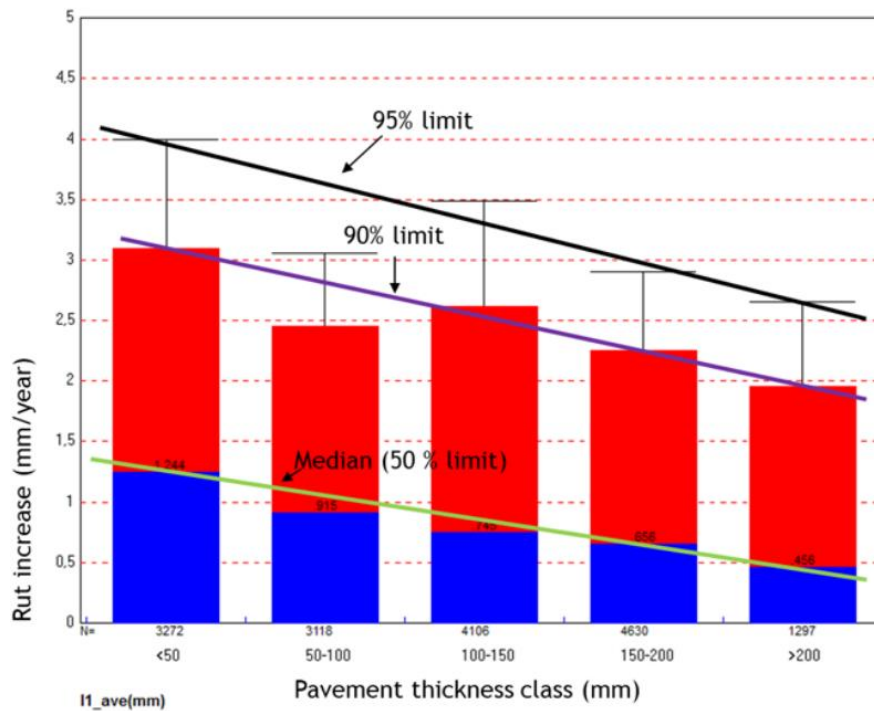
Roadex har funnet tilsvarende sammenheng gjennom statistisk analyse av asfalttykkelse og sporutvikling i mm/år fra kartlegging i PEHKO-prosjektet i Finland. Resultatet fra analysen er vist i Figur 13. Resultatet er interessant og antyder at det er mer kritisk med dårlig drenering dersom asfalttykkelsen er tynn, og snudd på hodet kan det bety at det til en viss grad nytter å asfaltere seg ut av dreneringsproblemer. Det vil imidlertid være veldig dyrt i forhold til å utbedre drenering av overbygningen. Roadex gir en generell anbefaling om å øke asfalttykkelsen dersom sporutviklingen for den respektive asfalttykkelsen ligger over medianen i Figur 13 (Roadex).

Figur 13 - Sammenheng mellom asfalttykkelse og sporutvikling (hentet fra Roadex.org).

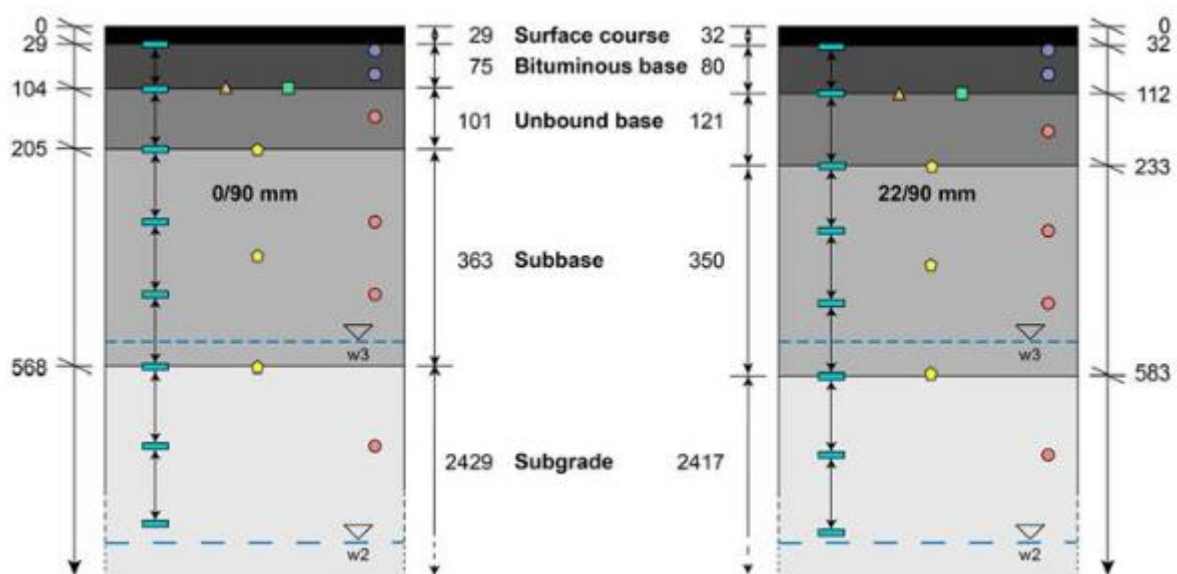
Fladvad og Erlingsson (2021) undersøkte to forskjellige overbygninger, se Figur 14, hvor målet var å undersøke utviklingen av permanente deformasjoner i forsterkningslag med forskjellige finstoffinnhold. Forsøket ble utført i Finland ved hjelp av en Heavy vehicle simulator (HVS) som simulerer trafikkpåkjenning fra tunge kjøretøy. I tillegg ble det gjort målinger med forskjellige grunnvannsnivå for å undersøke effekten på de forskjellige overbygningene.

Figur 14 - Tverrsnitt av vegoverbygninger og GV-nivå (Fladvad & Erlingsson, 2021).

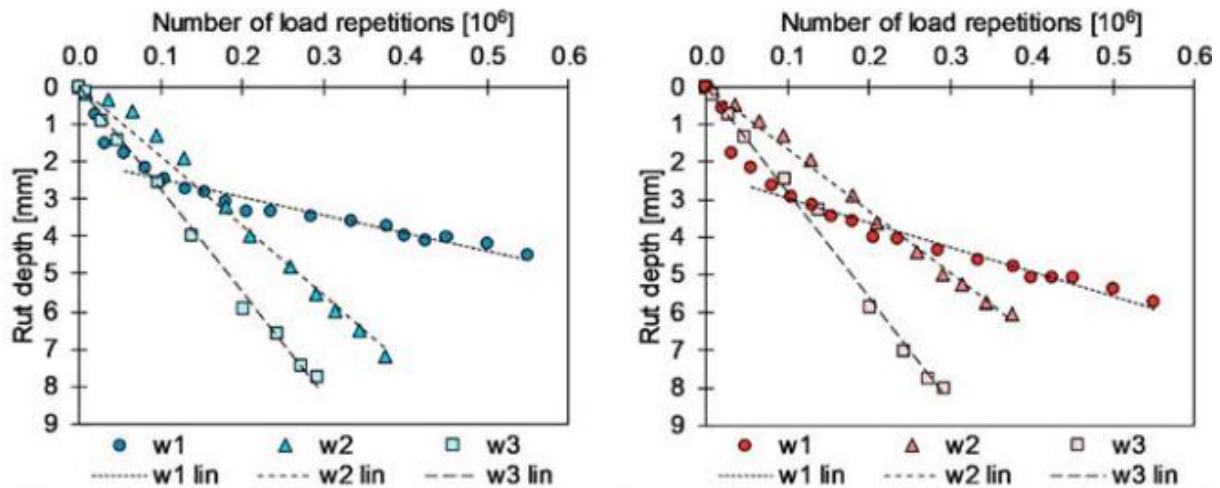
Det ble funnet en klar sammenheng mellom økt fuktighetsnivå og økt permanent deformasjon, og samtidig funnet en lineær trend for deformasjonen etter ca. 50 000 passering. Det antas at den lineære trenden for sporutvikling starter etter etterkompaktering av konstruksjonen i fase 1, se Figur 15.

Figur 15 - Resultater fra simulering med HVS. Blå figur er 0/90 mm, og rød figur er 22/90 mm (Fladvad & Erlingsson, 2021)

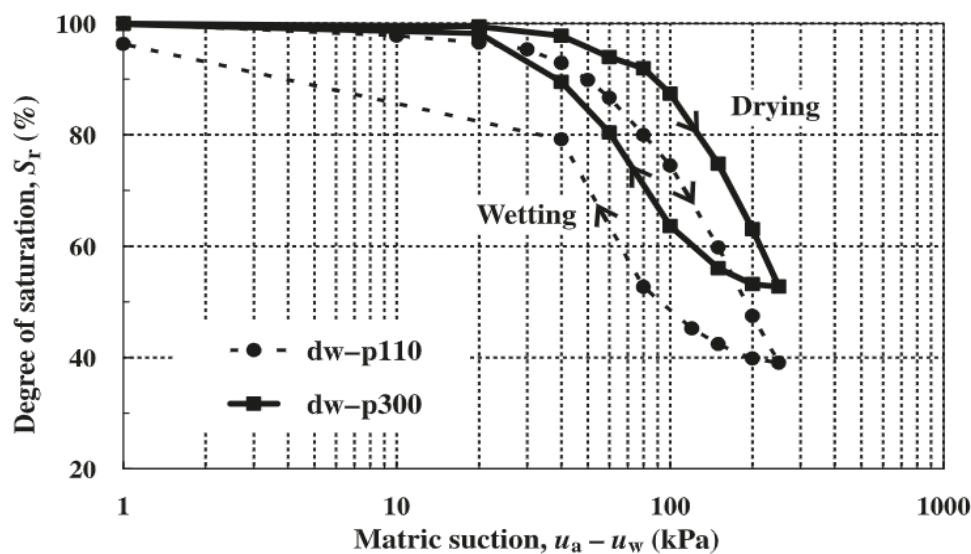
Det kan forklares gjennom å se på poresuget i materialet. Vannet bidrar til styrke i materialet gjennom adhesjon og kohesjon, og når vann er til stede vil disse kreftene bidra til å gi høyere motstand mot deformasjon på grunn av høyere effektivspenning. Etter tørkeperioder vil det være minimalt med vann i materialet, og dermed blir styrken i større grad redusert. Når vann tilføres et materiale skjer det gjennom en jevn strøm som ikke tillater sterke adhesjons- og kohesjonsbindinger, men når materialet tørkes vil vannet «klore» seg fast. Hystereseeffekten er illustrert i Figur 18 hvor samme vanninnhold (degree of saturation) har høyere poresug når materialet tørkes (Ng, Xu & Yung, 2009).

Figur 18 - Effekten av fukting og tørking på poresug

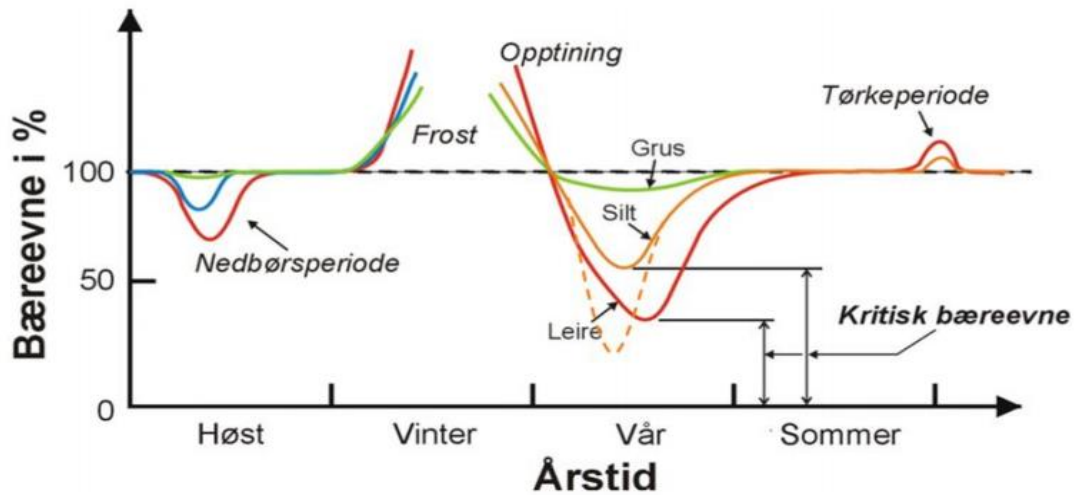
Figur 19 viser prosentvis utvikling av bæreevne gjennom årstidene. Illustrasjonen stemmer godt med en generell reduksjonsfaktor på 0,7 - 0,8 i vårtiningen fra litteraturen i forhold til optimale forhold (Richter, 2006).

Figur 19 - Variasjon i bæreevne gjennom året (Ill.: Geir Berntsen)

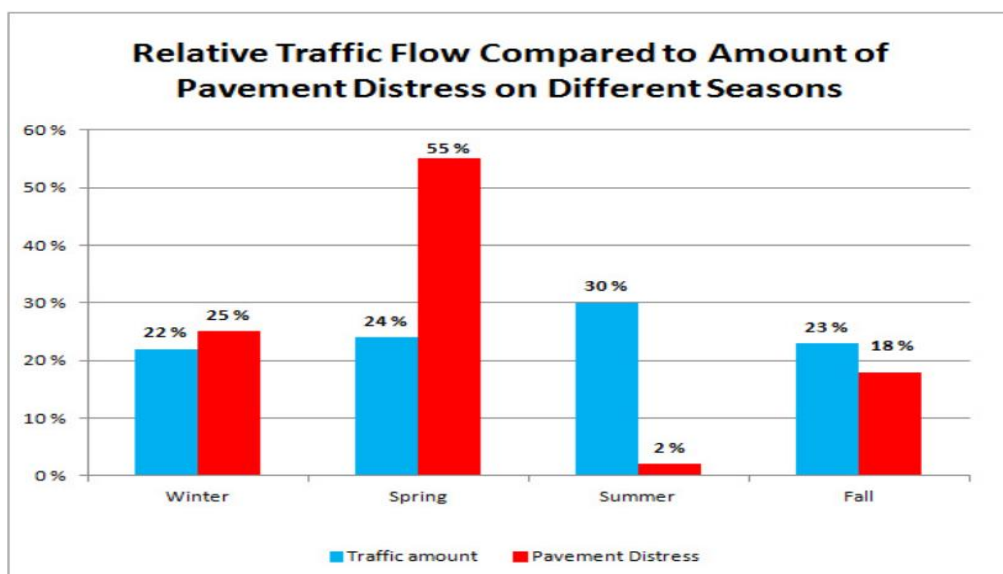
Resultater fra Aasho Road Test project i Nord-Amerika viste en tydelig sammenheng sesongvariasjoner og kritiske spenninger i overbygningen. Trafikkmengden holdes relativt stabil gjennom hele året, mens nedbrytningen endres drastisk på grunn av sesongvariasjoner. Våren står for 55 % av nedbrytningen, mye grunnet nedsatt bæreevne på grunn av høyt vanninnhold og temperatursvingninger rundt 0 °C med påfølgende fryse/tine-sykluser, se Figur 20 (Woods, 1962).

Figur 20 - Resultater fra Aasho-prosjekt i Nord-Amerika (hentet fra Roadex.org).

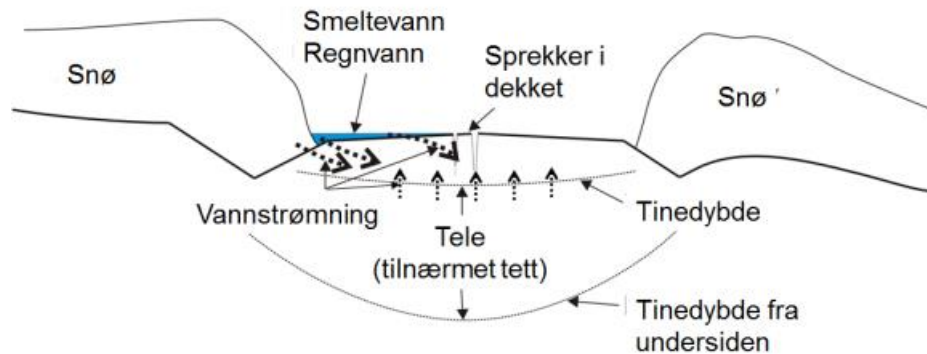
Størst nedbrytning av det lavtrafikkerte vegnettet i kalde strøk skjer under teleløsningen (Saarenketo & Aho, 2005). På våren tines tele både av jordvarme nedenfra og av stigende temperaturer ovenfra, som gjør at det kan dannes et helt vannmettet lag øverst i veggen. Samtidig ligger snøen som et isolerende lag over vegskulder og grøft, og hindrer telene i å slippe fra skulderen og bidrar til å danne et reservoar. Det ser man ofte som overskuddsvann som trenger gjennom ellers tørr asfalt om våren, dannelsen er illustrert i Figur 22.

Figur 22 - Teleproblematikk i nordlige strøk (Ill.: Geir Berntsen)

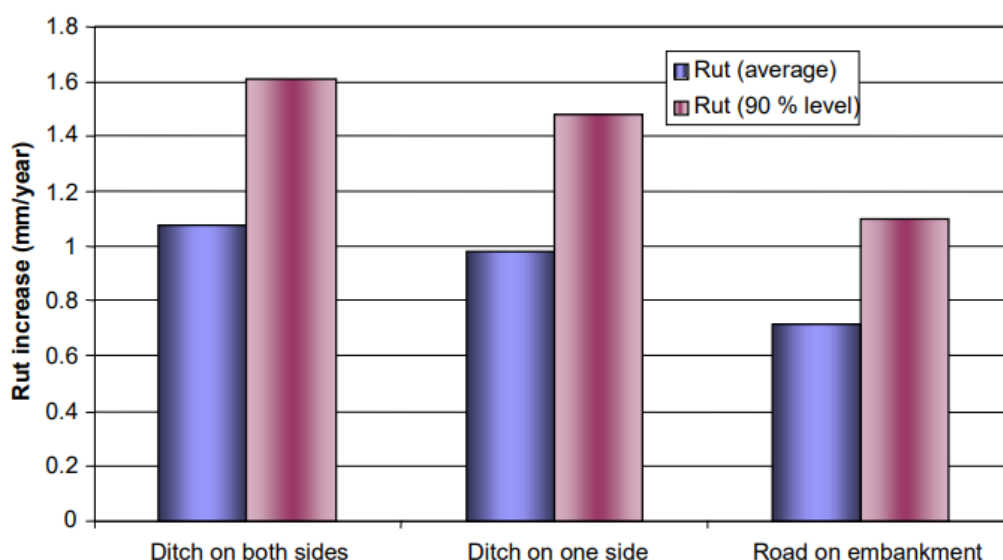
Figur 27 viser resultater fra 155 km med veg kartlagt av Berntsen og Saarenketo (2005a). De tok tverrsnittet hver 500 m og brukte sporutviklingen 100 m i begge retninger fra der tverrsnittet ble registrert.

Figur 27 - Sporutvikling med hensyn på tverrsnitt (Berntsen & Saarenketo, 2006).

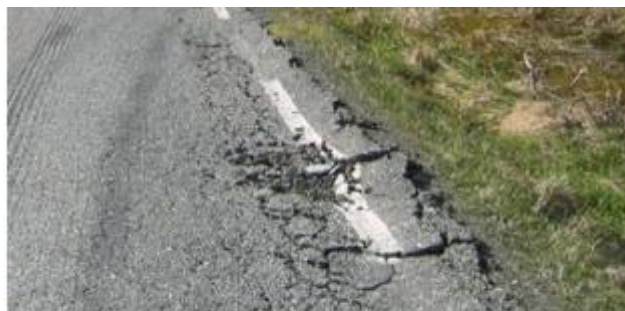
Figur 34 - Deformert skulder som følge av smal veg (Foto: Roadex.org)

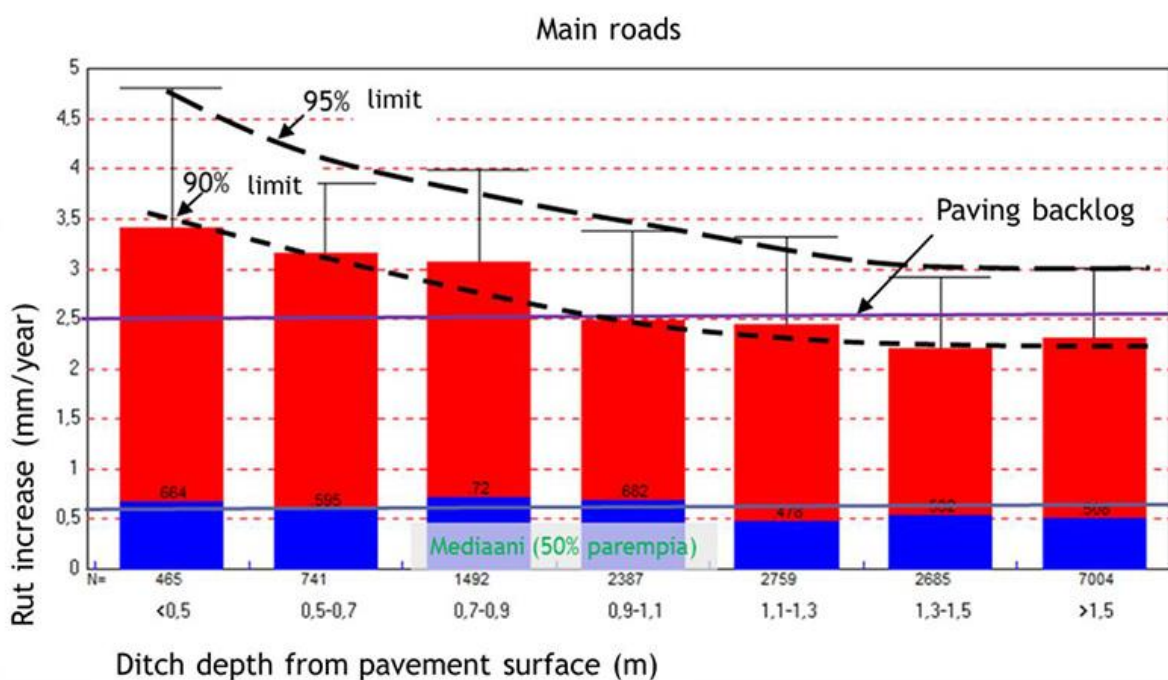
Figur 43 - Funn fra PEHKO Project 2015-2025 (Hentet fra Roadex).

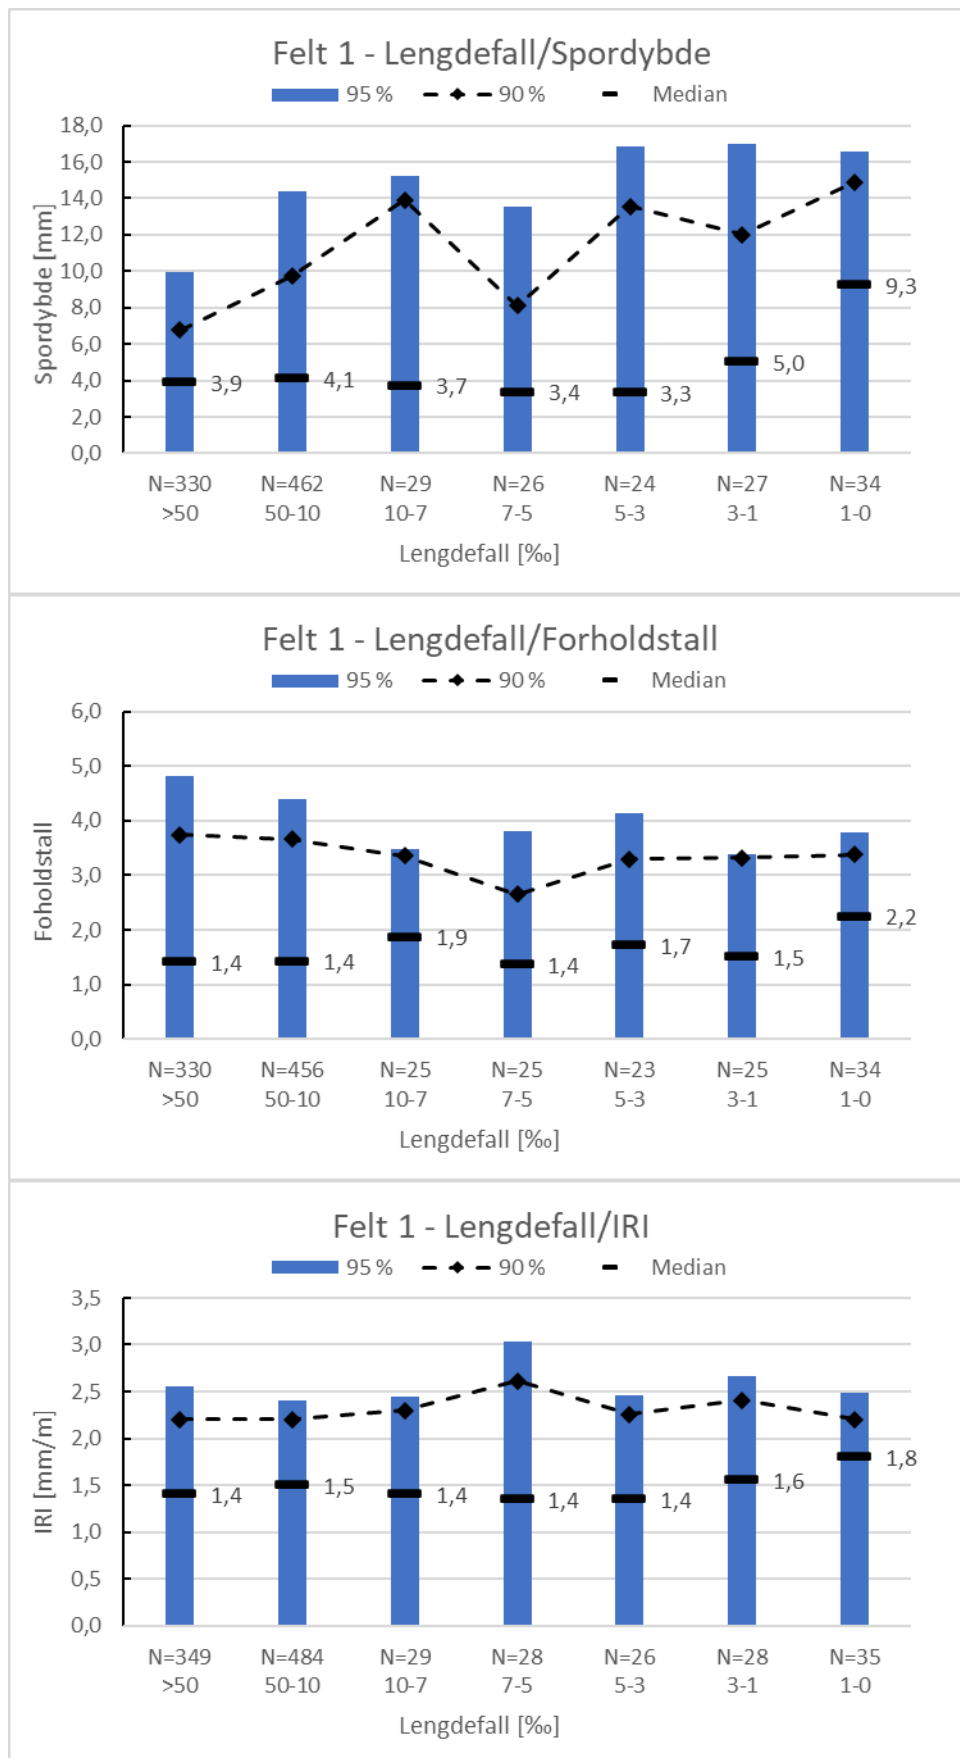
Figur 65 - Analyse F1 lengdefall: Spordybde, forholdstall, IRI

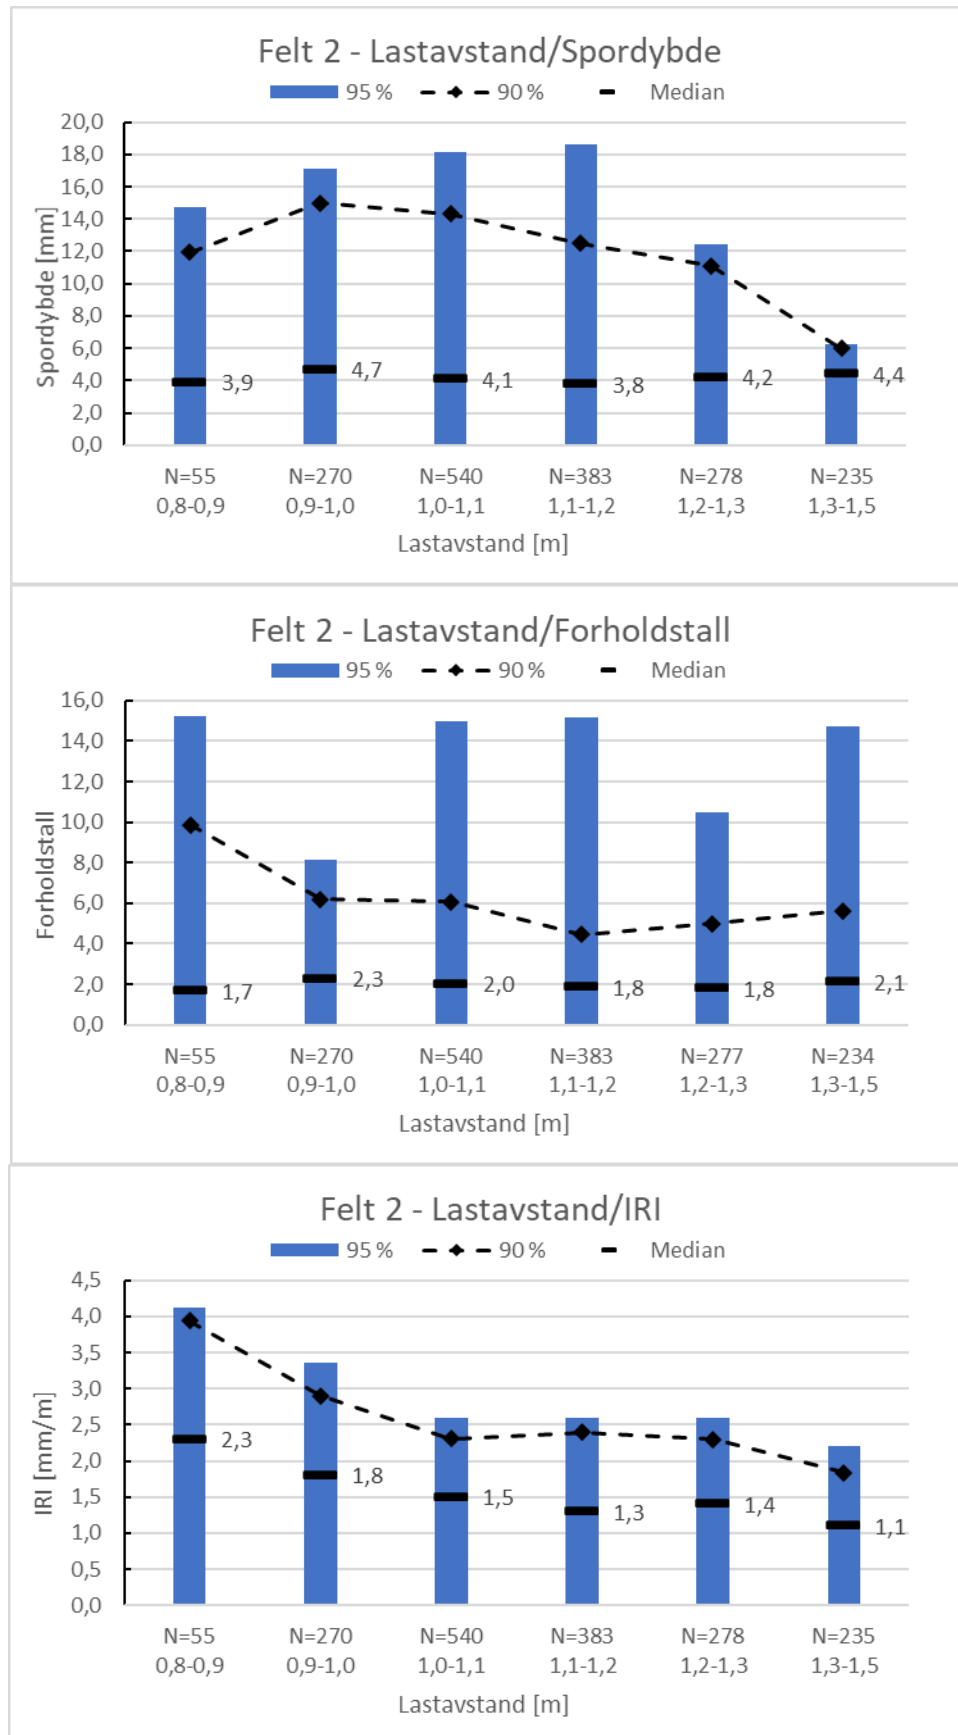
Figur 79 - Analyse F2 lastavstand

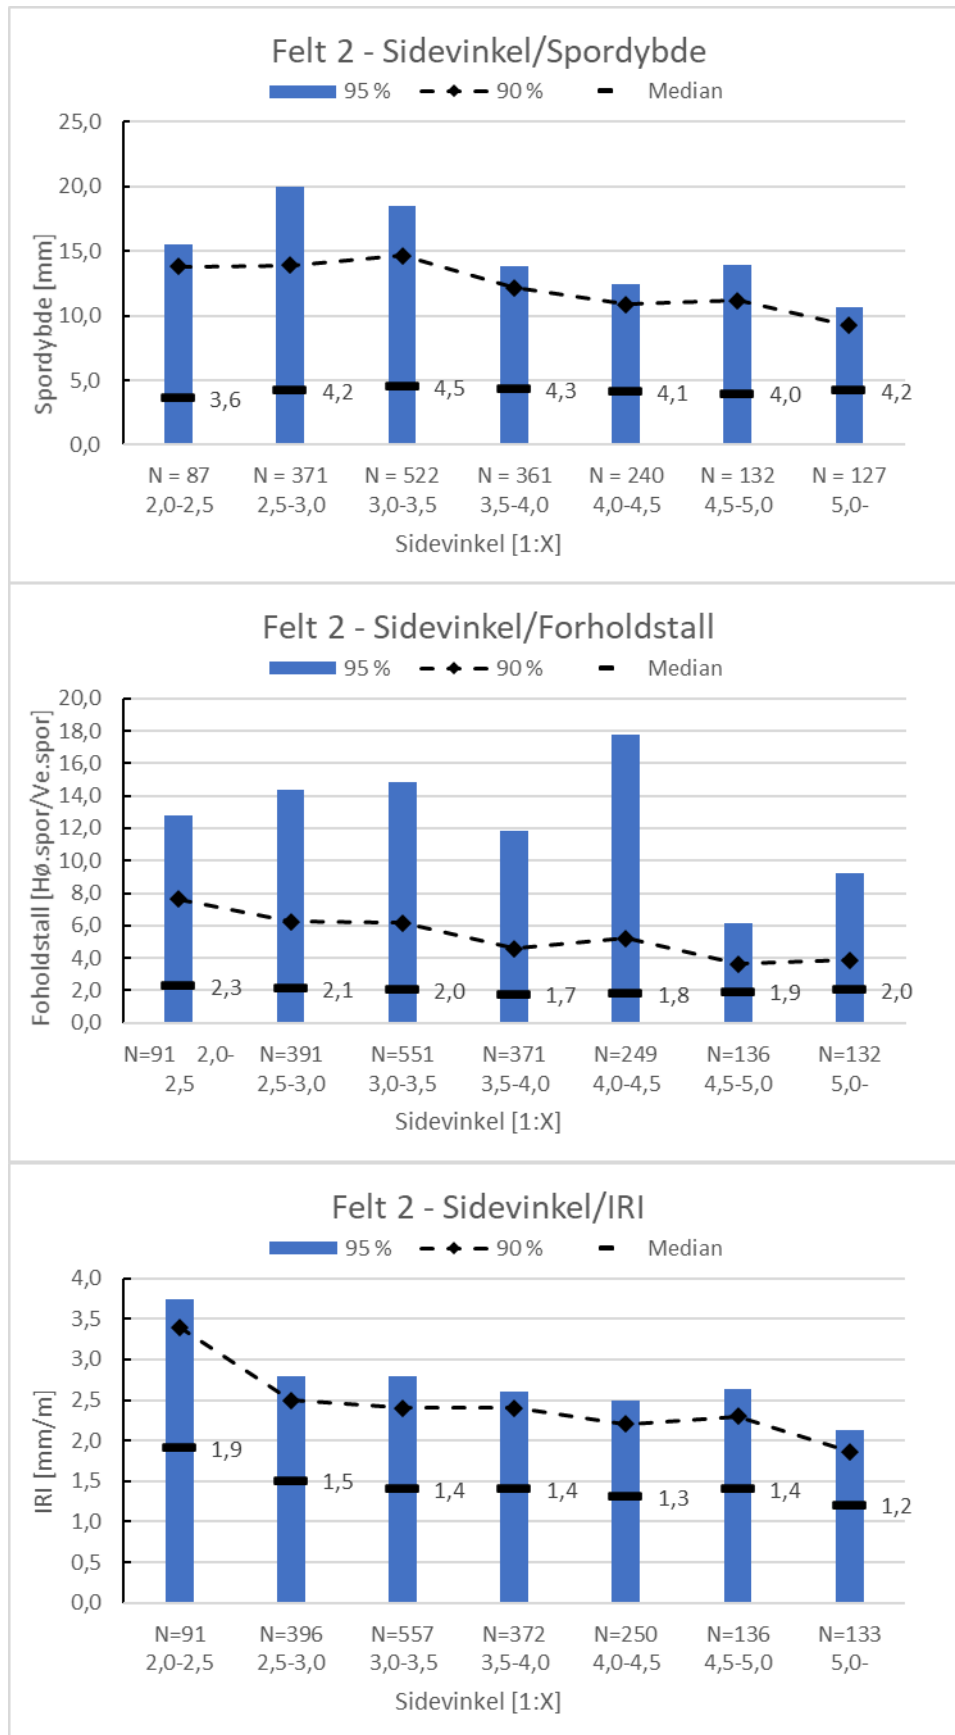
Figur 80 - Analyse F2 sidevinkel
