# Visby før og etter angrepet i 1361

En analyse av bygningsarkeologi og andre materielle funn

Bacheloroppgave i Arkeologi  
Veileder: Heidi Mjelva Breivik  
April 2022

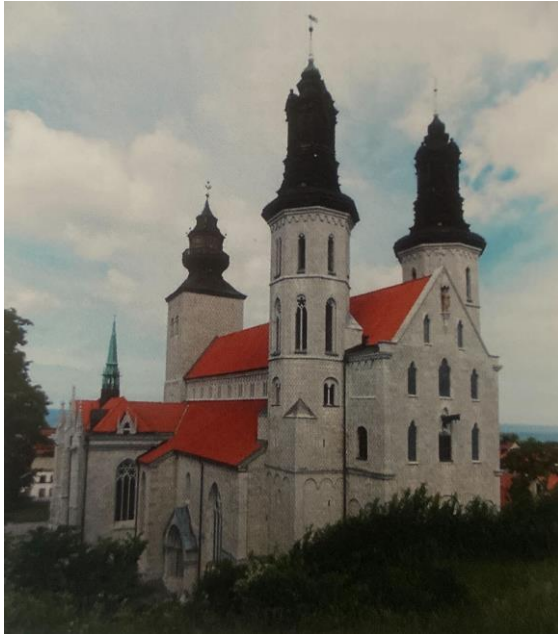
Figur 8 (Til venstre) Bilde av St. Maria Domkirke fra sørøst. Hentet fra "Medeltidens kyrkor i Visby och norra Gotland - och deras kvarvarande inventarier" av Stig Lundh, side 20. Foto 2017. Figur 9 (Til høyre) Plantegning og rekonstruksjonskisse av St. Maria Domkirke laget av Gunnar Svahnström. Hentet fra "Medeltidens kyrkor i Visby och norra Gotland - och deras kvarvarande inventarier" av Stig Lundh, side 19.

St. Maria Domkirke, se figur 1, ligger nord for Stora Torget. Den eldste delen ble bygget på 1100-tallet, den ble oppført som en basilikakirke og innvigd i 1225. Kirken tilhørte en tysk menighet. I perioden 1230 til 1250 ble kordelen forandret. På midten av 1200-tallet ble kirken forandret fra basilika til en hallkirke med tre skip. Også på 1300-tallet ble det bygget på sørsiden, - her kom Mariakapellet i gotisk stil. Kapellet var rikt utsmykket. Ytterligere påbygging kom fra 1300 til 1340. Kirken ble både bredere og høyere gjennom de ulike påbyggene og rekonstruksjonene. Kirken er den eneste middelalderkirken som fremdeles er i bruk, så den vil også være kirken med mest forandringer fra nyere tid (Lundh, 2019, ss. 15-19).

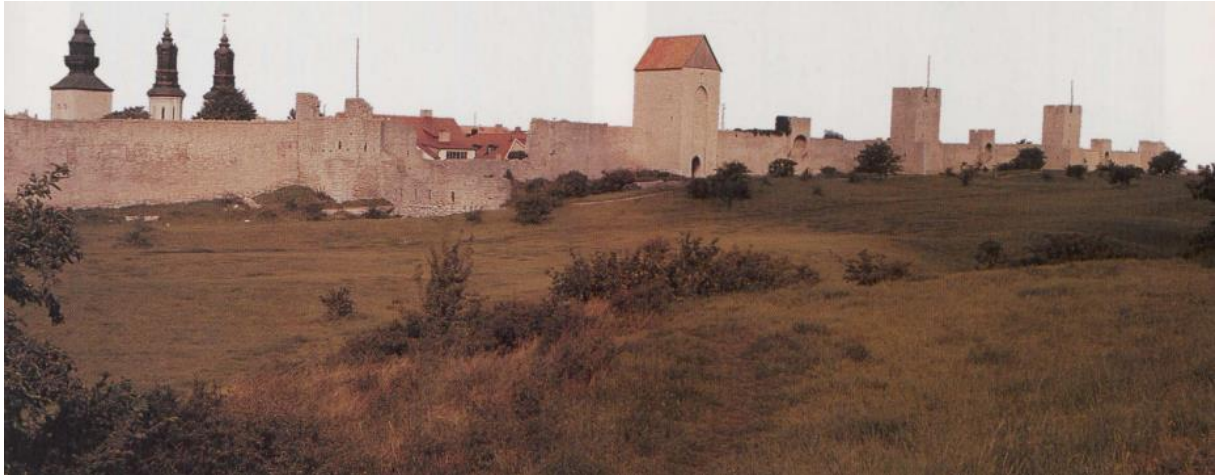
Figur 10 Viser ringmuren fra den nordre siden, med St. Maria Domkirke i bakgrunnen. Hentet fra «Visbys stadsmur – En kulturhistorisk vandring» av Waldemar Falck, side 55.

Falck oppgir at byggingen av bymuren mot landsiden startet rundt 1260. Muren mot havet hadde man anlagt tidligere. Dette for å verne seg mot farer fra sjøsiden. Ifølge Falck er det arkeologiske funn som tyder på at sjømuren ble bygget på begynnelsen av 1200-tallet. På begynnelsen av 1300-tallet var muren i grove trekk ferdig (Falck, 1994, s. 11).

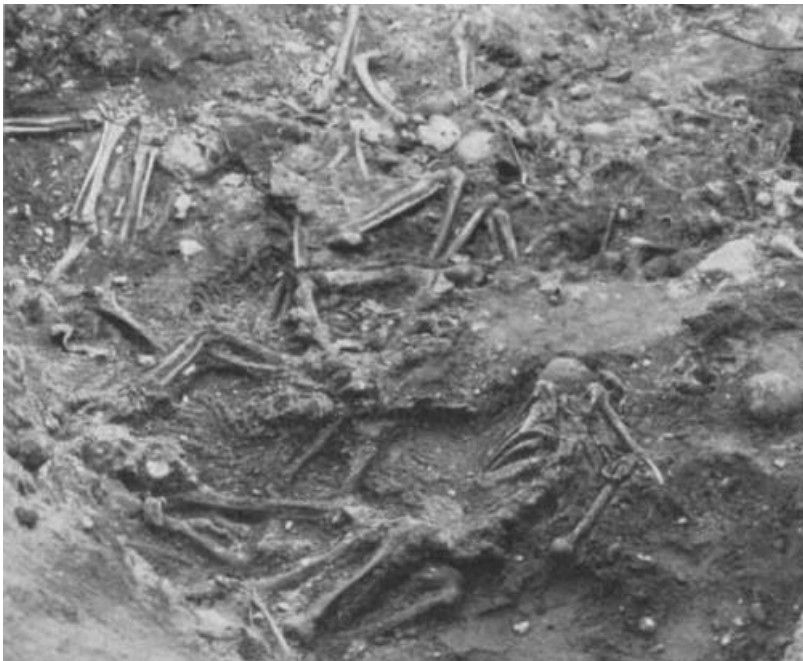
Figur 11 (Til venstre) Skjeletter fra en av massegravene under den arkeologiske undersøkelsen i 1912, hvor skjelettene ligger hult til bulter. Hentet fra «Krigargravarna vid Korsbetningen utanför Visby. Ett preliminært meddelande» av Bengt Thordeman, side 36, Fig. 9. Figur 12 (Til høyre) Kors ved massegravene. Hentet fra «Det medeltida Gotland: En arkeologisk guidebok» av Anders Andrén, side 134.
