Forslag til mer proaktiv vedlikeholdsplanlegging av dreneringssystem – Case studie Rv13

Suggestion for a more proactive planning of
drainage system maintenance– Case Study Rv13

Prosjektnr:
2022 - 47

Fakultet for ingeniørvitenskap

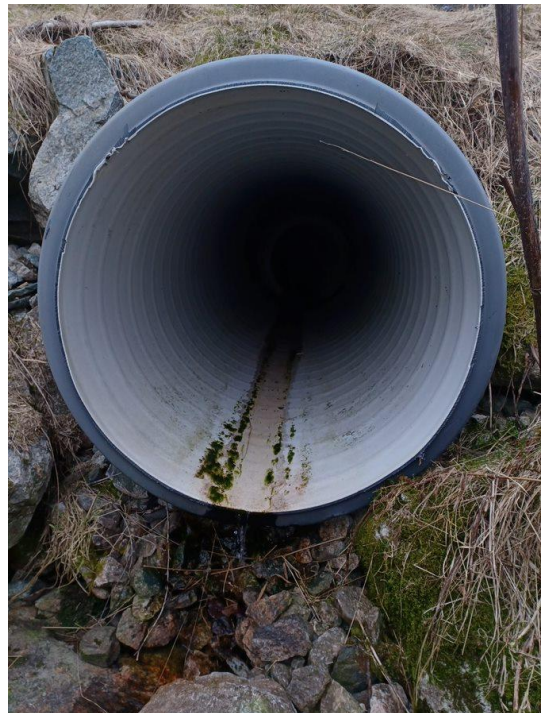
Figur 2: Stikkrenne av plast under Rv13

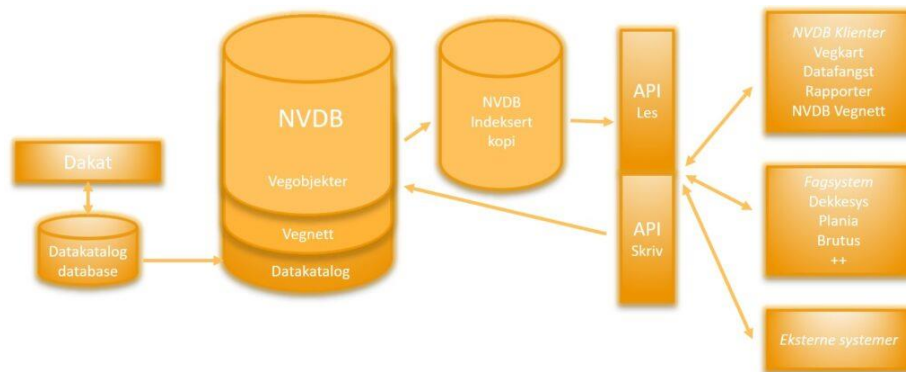
Figur 3: Illustrasjon av hvordan registrering og lesing av NVDB data virker (Statens Vegvesen, 2020)

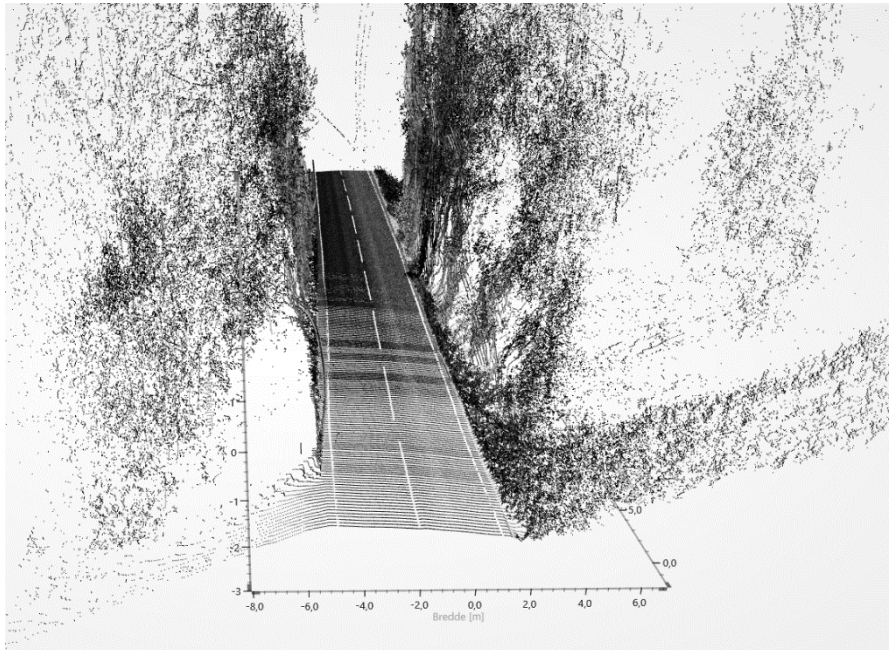
Figur 9: Punktskymodell fra ViaPPS Desktop

Thomson (2019) beskriver punktsky som et datasett med ulike punkter som representerer et punkt på en overflate med x, y og z koordinater, punktsky blir som regel generert av 3D skannere og LiDAR. I SVV brukes programvaren «ViaPPS Desktop» for å få en visuell-/3D modell av punktskyen, Figur 9 viser et utsnitt av en vegstrekning på Rv13 fra en punktskymodell i denne programvaren.

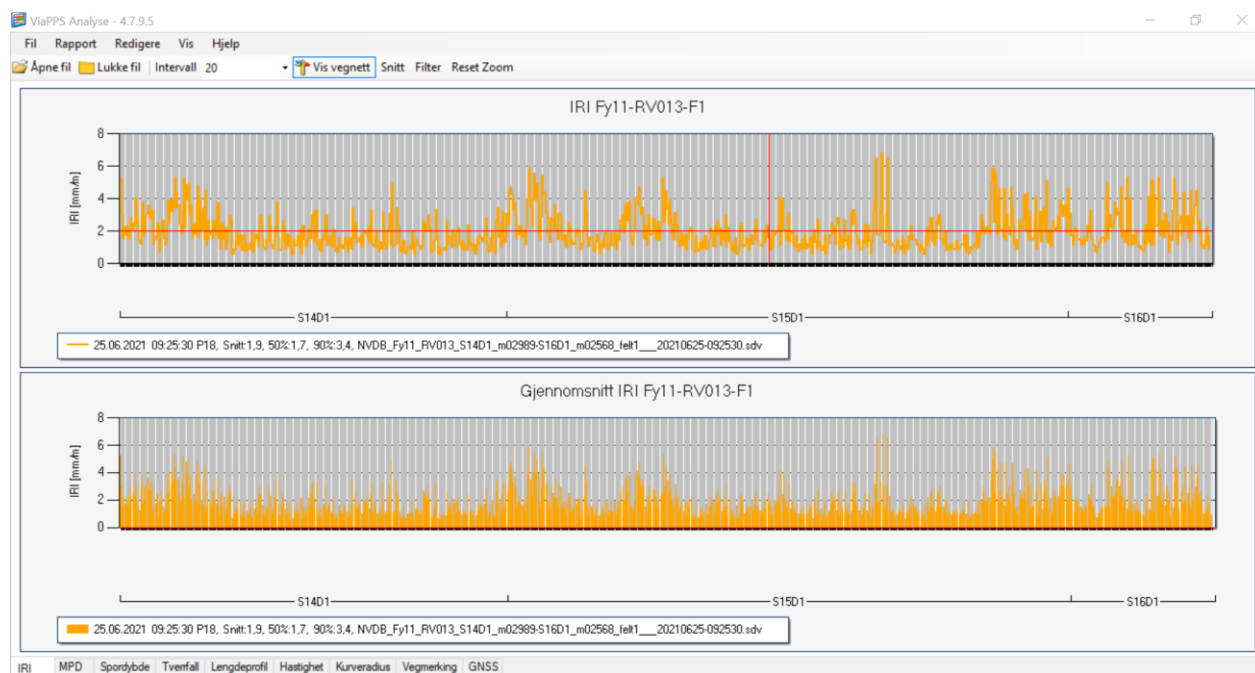
Figur 14: Slik ser IRI målinger ut i ViaPPS Analyser

For å undersøke IRI, laserskann og NVDB data er det brukt ulike programvare. Da det er utstyr fra ViaTech som brukes i vegmålingene må det brukes deres programmer for å undersøke data. Det er da brukt ViaPPS Desktop (se Figur 9.) for å se på LiDAR målinger og ViaPPS Analyzer (se Figur 14) for IRI målingene. For undersøkelser av eksisterende NVDB data er det hentet ut CSV filer fra vegkart med ulike filtrering for videre sammenligning.

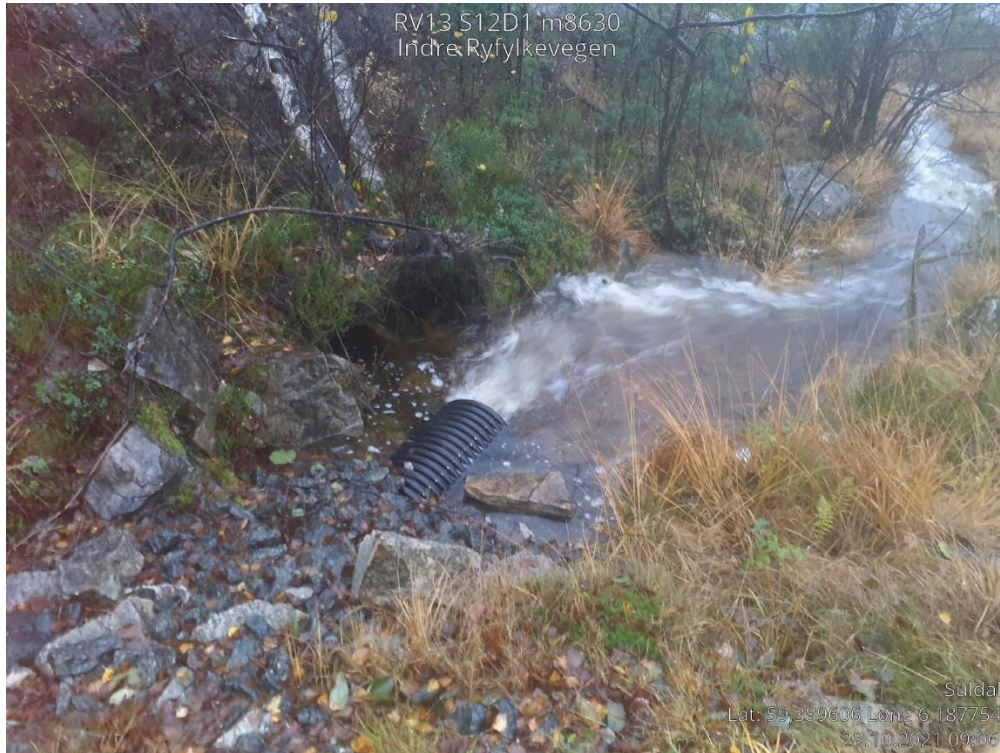
Figur 16: Bilde av stikkrenne under stor nedbør på Rv13 (denne er byttet ut i etterkant med en av større dimensjon).

På stikkrenner i NVDB finnes også egenskapen «Materialtype», når det skal planlegges vedlikehold kan det dog være greit å vite hvilken type stikkrenne det er i tillegg til hvor den er. På Figur 16 ses det tydelig en stikkrenne av plast (PVC), men om man sammenligner den med stikkrennen som er registrert i NVDB (Figur 17) ser man at materialtype egenskapen ikke stemmer overens med hva som fysisk ligger ute. Dette er bare ett eksempel, men ett hvert som eldre stikkrenner av betong eller stein blir byttet ut erstattes de med stikkrenner i plast og endringen er ikke blitt oppdatert i NVDB.

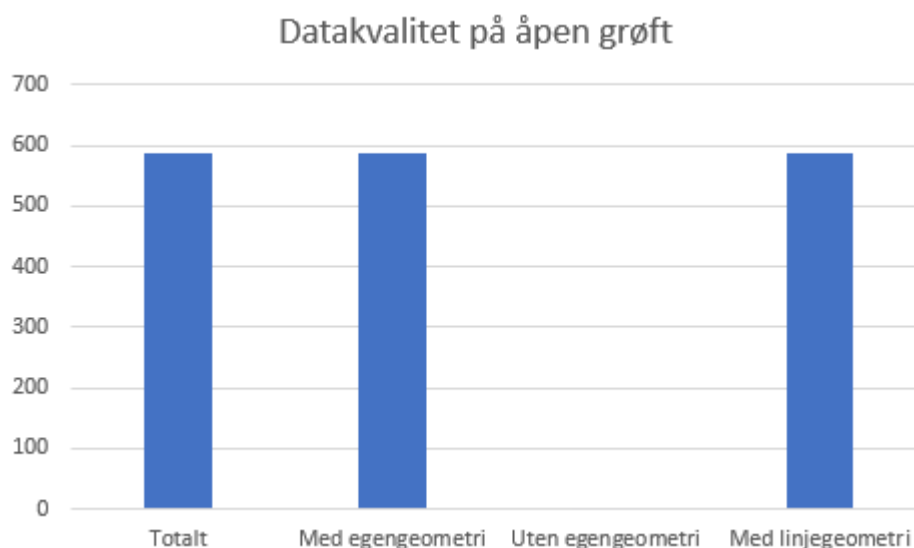
Figur 18: Oversikt over datakvaliteten på åpen grøft i NVDB på Rv13 innenfor kontraktssområde DK9302 Haugesund 2021-2026 (2022-)

Åpen grøft	Antall
Totalt	589
Med egengeometri	588
Uten egengeometri	1
Med linjegeometri	588

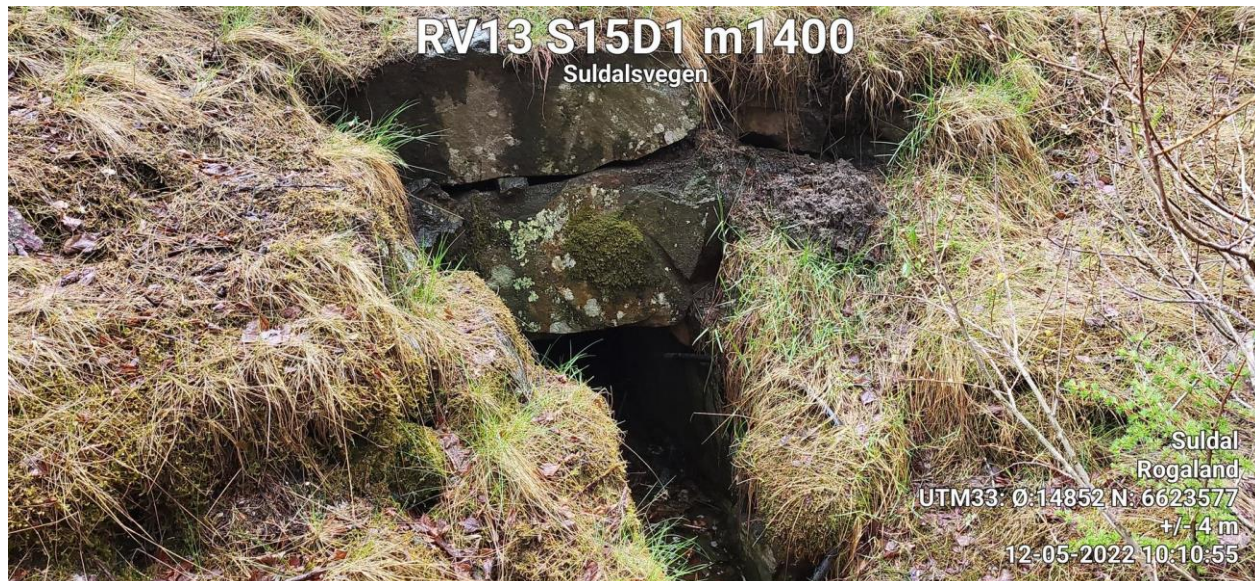
Figur 24: Tørrmur stikkrenne som ble oppdaget under feltundersøkelse.

Det er blitt undersøkt bilder fra vegbilder og google maps der det ble observert et lite «sukk» i terrenget som kunne tenkes å være en uregistrert stikkrenne til stede. Ute på

feltundersøkelse viste deg seg å være en gammel stikkrenne av tørrmur (kan også kalles for steinkiste stikkrenne). I dette punktet ble det også observert på feltundersøkelse en svak setning/bue over veg der stikkrenne krysset.
