TMAK3001 - BACHELOROPPGAVE I MATERIALTEKNOLOG

Deteksjon og forebygging av fuktinntregning og lekkasjer i nedgravde fjernvarmerør

Prosjektnummer: IMA-B-18-2022

Statkraft Varme AS

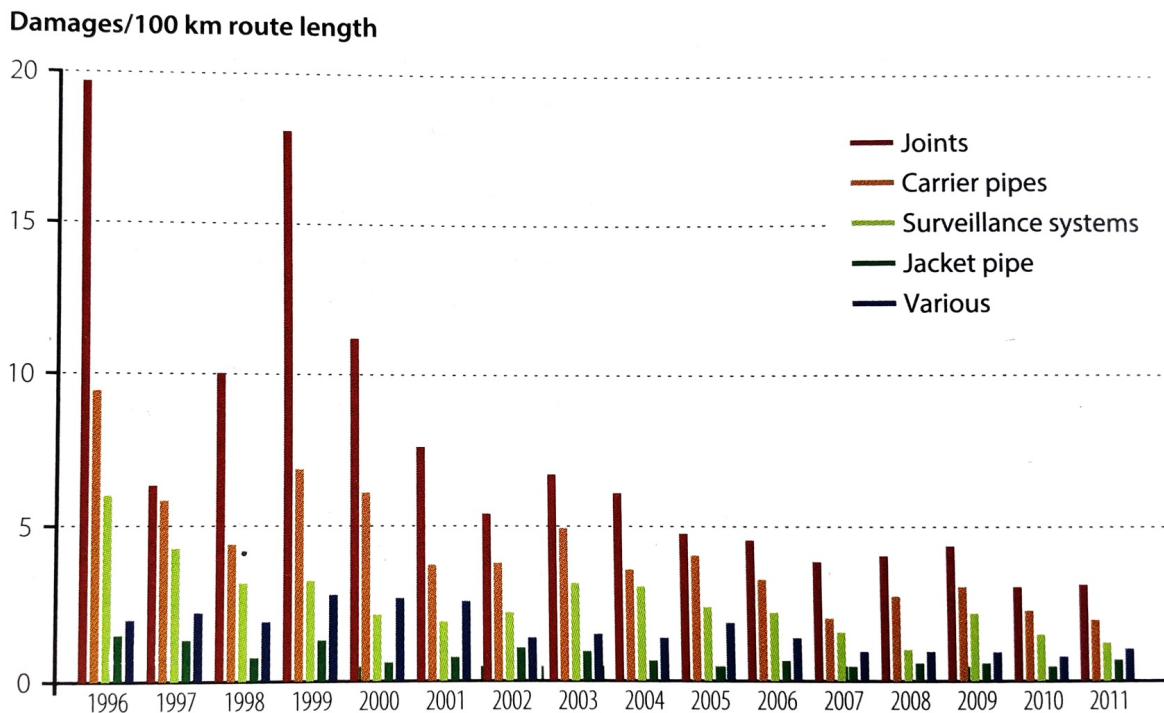
Figur 3: Hyppighet av feiltyper per 100 km fra tysk fjernvarme.[12, s. 288]

Undersøkelser av svenske og tyske fjernvarmenettverk viser at feil oppstår hyppigst i rørskjøtene [12, s. 288-289]. Det ble vist at feilene som regel skyldtes mangler i utførelse av sammenføyning, samt materialutmattelse. Med datagrunnlag fra tysk fjernvarme, vises det til at rørskjøtene har vært hovedårsaken til feil over lengre tid. Dette er vist i Figur 3, som tar for seg utvikling av feil per 100 km fra 1996 til 2011. Figuren viser også at forekomsten av feil er blitt redusert betydelig i tidsperioden, men at det uansett er rørskjøtene som utgjør størst andel feil [12, s. 288-289].

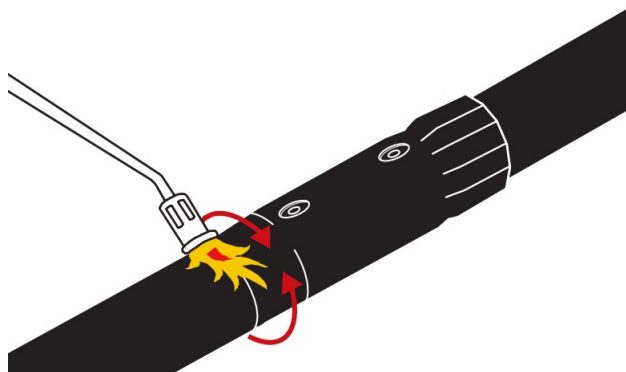
Figur 9: En illustrasjon av hvordan krympemuffen krympes fast i kappen. [41]

Krympemuffene forsegles mot kappen ved å krympe når den utsettes for høy temperatur, omtrent 300°C . Under installasjon vil muffene tres over det eksponerte medierøret, og varmes opp med en gassbrenner. Krympeprosessen er illustrert i Figur 9. Det undersøkes så om muffen er tett, ved å trykksette muffen med 0,2 bar gjennom borede hull. Såpevann sprøytes så på endene av muffen for å se etter utlufting. Dersom muffen er tett, fylles den med en flytende skumblanding gjennom de borede hullene i muffen. Skumblandingen reagerer og blir til et fast PUR-skum. Skumming ved bruk av flytende skumblandinger bør gjennomføres ved atmosfæriske temperaturer på over 10°C . Dersom dette ikke er mulig, må muffen, og da spesielt den nedre halvdel av den, forvarmes ved hjelp av en gassbrenner slik at den får en overflatetemperatur på $30\text{-}40^{\circ}\text{C}$ før skumming. Når blandingen er ferdig utvidet, tettes hullene ved bruk av små plastknotter som sveises fast i hullene. Ved bruk

av rørskåler vil disse kappes og tilpasses manuelt, og plasseres over medierøret før muffen tres over rørskålene. Dermed er det ikke nødvendig å bore hull i muffen, men det er da heller ikke mulig å trykkteste den. [38, 41]

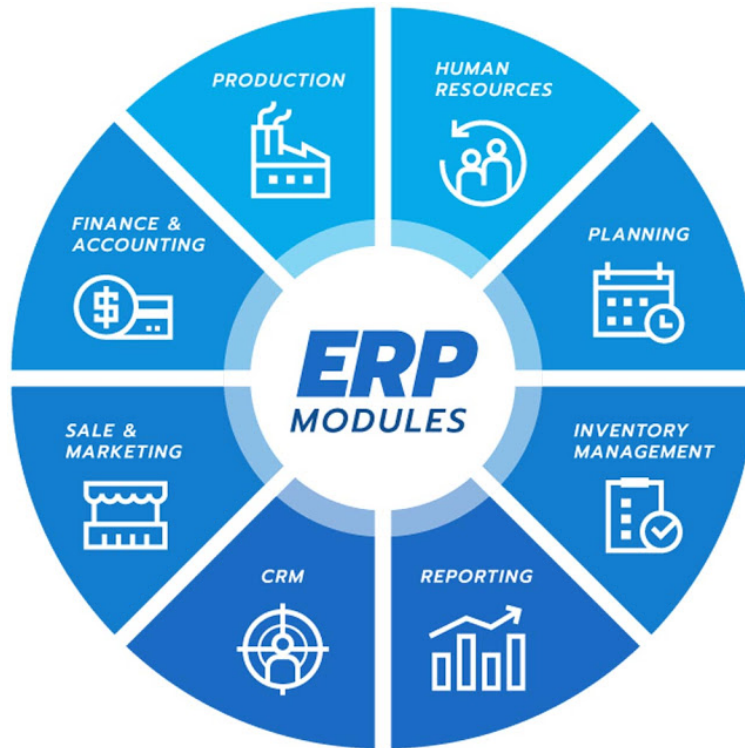
Figur 12: Illustrasjon av moduler som inngår i et ERP system .[61]

Vedlikehold er en kompleks prosess som innebærer orientering, planlegging, overvåkning og kvalitetssikring, i tillegg til nødvendig utstyr, arbeidskraft og reservedeler. Vedlikehold kan optimaliseres ved å ta i bruk et vedlikeholdsstyringssystem. Et vedlikeholdsstyringssystem gjør det mulig å koordinere og effektivisere bruk av ressurser og informasjon tilknyttet en bedrifts virksomhet [55]. Et enterprise resource planning (ERP)-system er en programvare som brukes til virksomhetsstyring, og er blitt tatt i bruk som standard hos mange mellomstore og store bedrifter [56]. Systemet integrerer alle funksjoner i bedriften, blant annet vedlikeholdsstyring, og kobler de sammen. Systemet har et buker grensesnittet skreddersydd for å gi informasjon som kan støtte strategi, operasjoner, styringsanalyse og beslutningstagninger [57]. System Analysis Program Development (SAP) er blant de største leverandørene av ERP-system. Programmet de leverer heter også SAP. Programvaren inneholder moduler som lar bedrifter automatisere og integrere virksomheten, for å opprettholde kontinuerlig informasjonsflyt av, og oversikt over, data [58]. Modulene kan spesialtilpasses virksomhetens behov [59]. Statkraft bruker SAP til blant annet vedlikeholdsstyring, og utnytter moduler som HR, finans, vedlikehold og dokumenthåndtering [60]. Figur 12 illustrerer ulike moduler som inngår i et ERP-system [61].

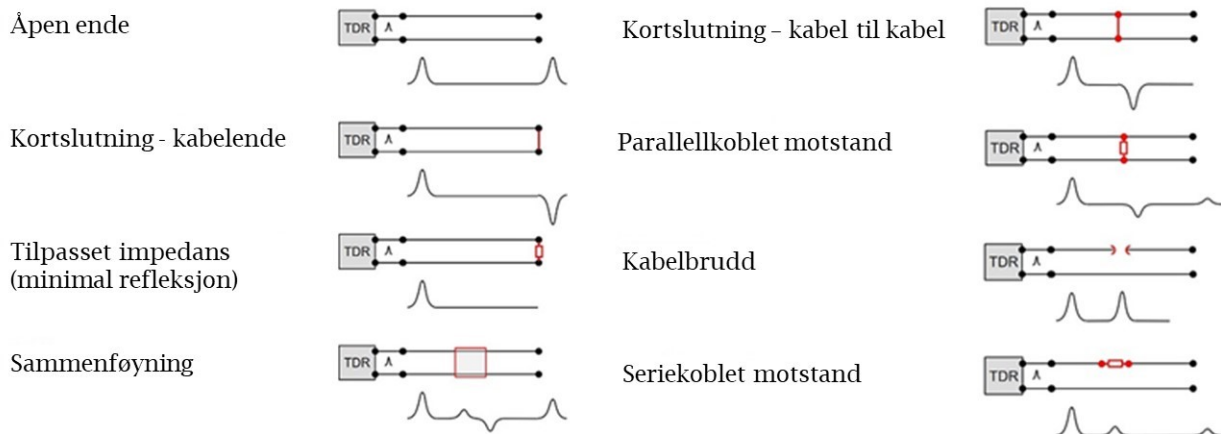
Figur 14: En rekke ulike forenklete signalprofiler, med tilhørende eksempler på hva som kan forårsake dem. [66]

Lokalisering av områdene med fuktinntrengning er nødvendig for å gjennomføre vedlikehold. Dette kan gjøres ved bruk av alarmtrådene som også brukes til fuktdeteksjon. Et pulsekkometer er et apparat som kan sende ut og måle høyfrekvente elektriske pulser i en krets. Pulsekkometeret kobles på endene av kobbertrådene og medierøret. En svak men høyfrekvent elektrisk puls sendes så gjennom kobbertrådene. Impedansen til pulsen, som er forholdet mellom vekselspanning og vekselstrøm, kan forstyrres i det den forplanter seg gjennom den elektriske kretsen, ved for eksempel brudd på ledning eller redusert elektrisk motstand mellom kobbertrådene og medierør [63]. Endringen i impedans vil føre til at hele, eller deler av pulsen reflekteres tilbake mot pulsekkometeret. Den utsendte og den reflekterete pulsen vil så visualiseres på pulsekkometeret, i form av to utslag på en graf med spenning som funksjon av tid. Flere eksempel på slike grafer, og hva de representerer, er gitt i Figur 14. Grafen gjør det mulig å se hvor lang tid det tar fra pulsen blir utsendt til refleksjonen kommer tilbake. Siden materialene som pulsen beveger seg i er kjent, og dermed hastigheten pulsen brer seg gjennom materialet på, er det mulig å finne avstanden til feilen med relativt god nøyaktighet. En slik måling kan gjennomføres både manuelt på stedet, eller sentralt ved hjelp av alarmsentralene. Førstnevnte krever fysisk tilgang til alarmtrådene. [64, 65]

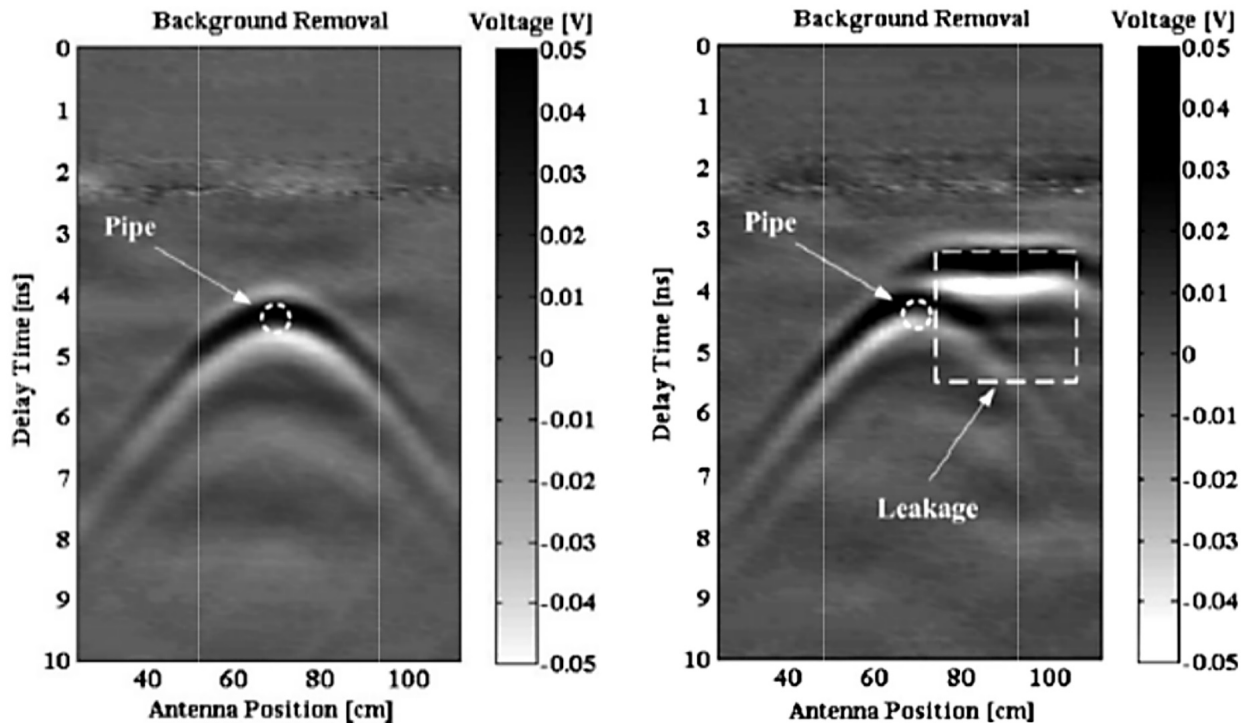
(a) GPR-signal av et nedgravd rør uten lekkasjer. (b) GPR-signal av et nedgravd rør med en lekkasje ut fra toppen på røret.

Figur 16: Fremstilling av data fra målinger med jordgjennomtrengende radar. Målingene er tatt ovenfra og på tvers av et rør, og viser signalet som reflekterer av toppen på røret. [72]

GPR kan anvendes til å identifisere lekkasjer i nedgravde prosessrør [70]. Lekkasjer kan gi signaler enten ved at vannet har erodert grunnen rundt røret, eller ved at den dielektriske konstanten til grunnen rundt lekkasjen er endret på grunn av introduksjonen av vann. Målinger kan gjøres langs et rørstykke, hvor innhentet data fremstilles som detekterte signal mot posisjonen langs strekket. Figur 16 viser hvordan målinger fra en GPR-undersøkelse kan se ut. Figur 16a viser refleksjonssignaturen til et nedgravd rør, representert ved dybden, i form av tid før deteksjon av refleksjonen, signalstyrken på refleksjonen, samt posisjonen langs den 100 cm lange mottakerantennen hvor signalet ble registrert. Figur 16b viser hvordan refleksjonssignaturen til en lekkasje kan se ut. Målingene er tatt over bakken og ned på tvers av røret. Signalene har altså reflektert fra toppen av røret, sett fra rørets langsgående akse. [72]

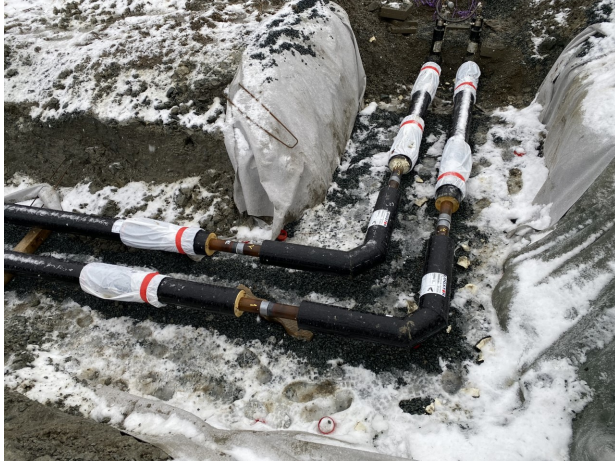
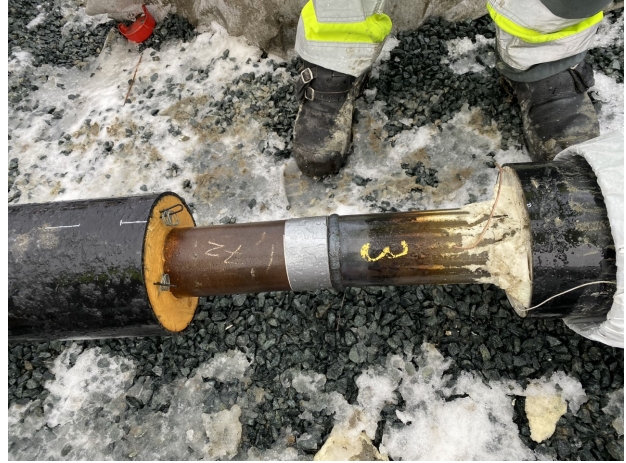
Figur 18: Bilder tatt fra et byggefelt på Solsletta i Trondheim.

(a) Nylagte tur- og returrør til boligkompleks på Solsletta. (b) Nærbilde av rørskjøt før muffing tatt på Solsletta.

Denne befaringen ble gjennomført med hensikt å danne et praktisk referansepunkt for installasjon av nye fjernvarmerør. På Solsletta ble det lagt en ny rørtrase med enkelrør inn mot et fremtidig leilighetskompleks. På den nye traseen var det flere skjøter mellom de preisolerte rørseksjonene fra fabrikk. Disse var sveiset sammen, men det gjenstod installasjon av muffe og skumming. Figur 18a viser et oversiktsbilde av tur- og returrørene som ligger i den preparerte grøfta. Krympemuffene som skulle brukes ligger innpakket i hvit plast like ved skjøten, for å beskytte mot fukt, sollys og urenheter. Figur 18b viser et nærbilde av en rørsjøt etter sveising av medierøret. Motstandstråder kan observeres i tversnittet av isolasjonen på venstre side, mens de tilsvarende trådene på høyre side enda ikke er pirket ut av isolasjonen.

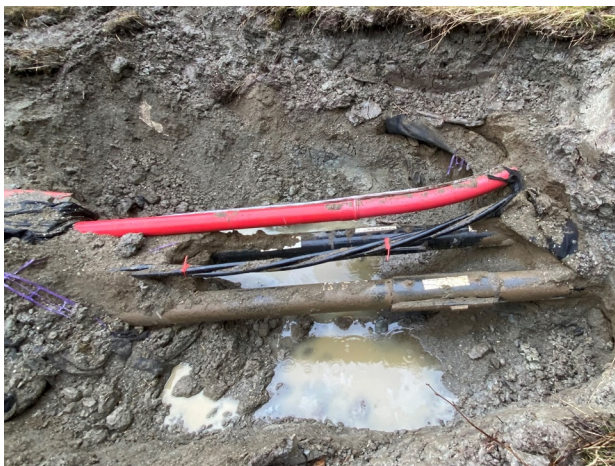
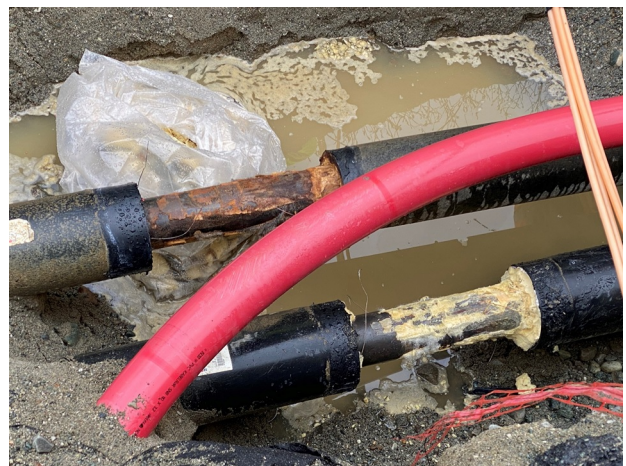
(a) Oppgravd rørskjøt med kilemuffer.

(b) Nærbilde av rørskjøt etter fjerning av muffen.

Denne befaringen ble gjennomført med hensikt å danne et praktisk referansepunkt for vedlikehold og reparasjon av eksisterende fjernvarmerør. På Turistveien ble det gravd opp flere seksjoner av en rørtrasé etter utslag på fukt fra alarmtråder. Tre av grøftene ble inspisert. Figur 19 viser tur- og returrør fra en av de inspiserte grøftene. Figur 18a viser et oversiktbilde av den oppgravde grøften. Fjernvarmerørene ligger under signalkablene, og både tur- og returrøret har kilemuffer. Signalkablene i grøfta var ikke tilknyttet fjernvarmerørene. Figur 19b viser et nærbilde av tur- og returrøret, henholdsvis øverst og nederst i bildet, etter at muffen og isolasjon var blitt fjernet.

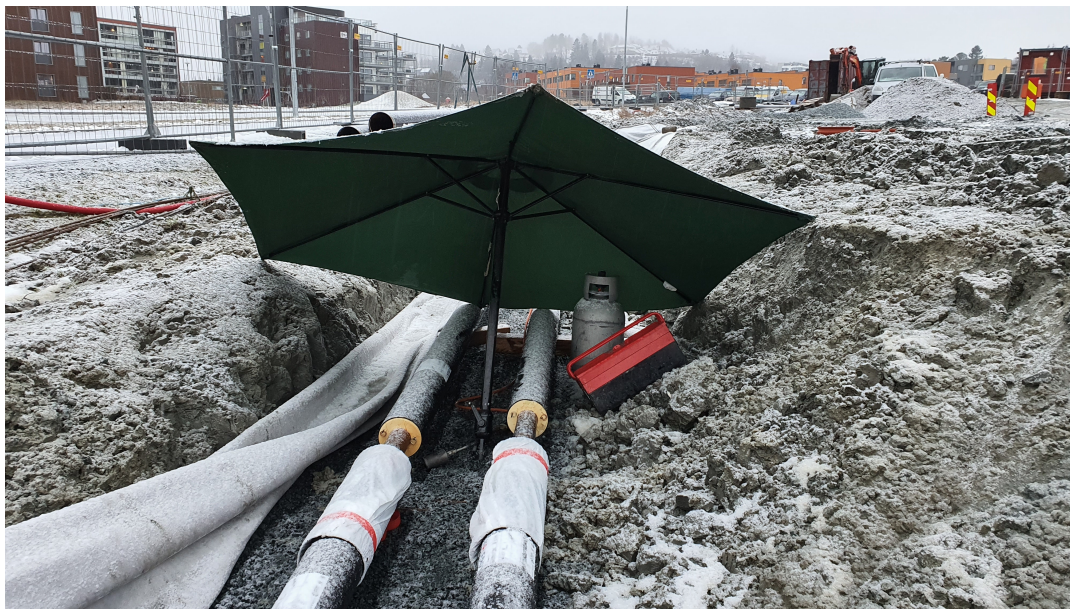
Figur 21: Et eksempel på værbeskyttelse ved installasjon av nye rør og muffe.

trafikken rundt grøfta, og medføre tjenestebrudd hos kunden [88]. Værforholdene i Trondheim, både med tanke på lave temperaturer og nedbør, bidrar til å gjøre installasjon og reparasjon av rørskjøter utfordrende [91]. Med tanke på viktigheten av gode sammenføyninger, kan det fokuseres mer på å hindre ugunstige installasjons- og reparasjonsforhold. Under Befaring I på Solsletta ble det eksempelvis brukt en parasoll. Som Figur 21 viser, ga ikke denne fullstendig tildekking av skjøten. Værbeskyttelsen bør være tilstrekkelig til å beskytte både installatør og rørskjøt, da installatøren også kan tilføre fukt under arbeidet. Det bør også nevnes at skjøtene kun var tildekket med parasoll under installasjon, og at medierøret og endene på isolasjonen var eksponert for vær og vind over lengre tid før dette.

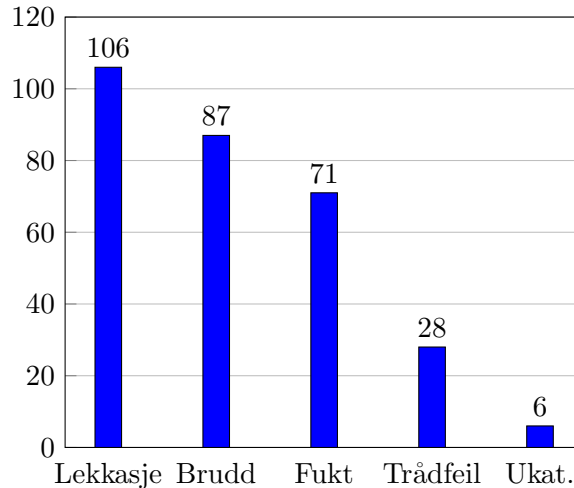
Figur 22: Statistikk over ulike årsaker for feil som førte til vedlikehold på fjernvarmenettverket i Trondheim mellom 4. mai 2009 og 16. mai 2022 [95].

Under intervju med prosesseier for distribusjon, og drift og vedlikeholdsplanlegger, kom det fram at Statkraft har hatt for lite fokus på rapportering og dokumentasjon av feil og vedlikehold [88]. Hvilke komponenttyper hvor fukt og lekkasjer gjengår er eksempelvis ikke dokumentert. Det blir dermed vanskelig å se mønstre og finne rotårsaker for feilene. I senere tid har Statkraft begynt å dokumentere feil i et Excel-regneark kalt "Innføring av feil". I regnearket er det kolonner for informasjoninnføring av blant annet dato, sted, rør, årsak og tiltak for aktuell feil [95]. Under kartleggingen ble det gitt tilgang til regnearket, og innholdet er oppsummert i Figur 22. Feilene er sortert etter oppført feilårsak, og datagrunnlaget er fra tidsperioden mellom 4. mai 2009 og 16. mai 2022. *Lekkasje* tilsvare lekkasje av fjernvarmevann fra medierøret, *Brudd* tilsvare brudd på alarmtråd, *Fukt* tilsvare registrert fukt i isolasjon, *Trådfeil* tilsvare diverse typer feil på alarmtrådene og *Ukat.* tilsvare andre ukategoriserte feil. Det er registrert totalt 300 feil i tidsperioden. Lekkasjer er den hyppigste feilen, og utgjør 35 % av alle feil [95].
