## Effekten vasking av biofilter har på nitritt-verdiene hos Osan Settefisk

Bacheloroppgave i Biomarin Innovasjon  
Veileder: Kristin Bjørdal og Stig Tuene  
Mai 2022

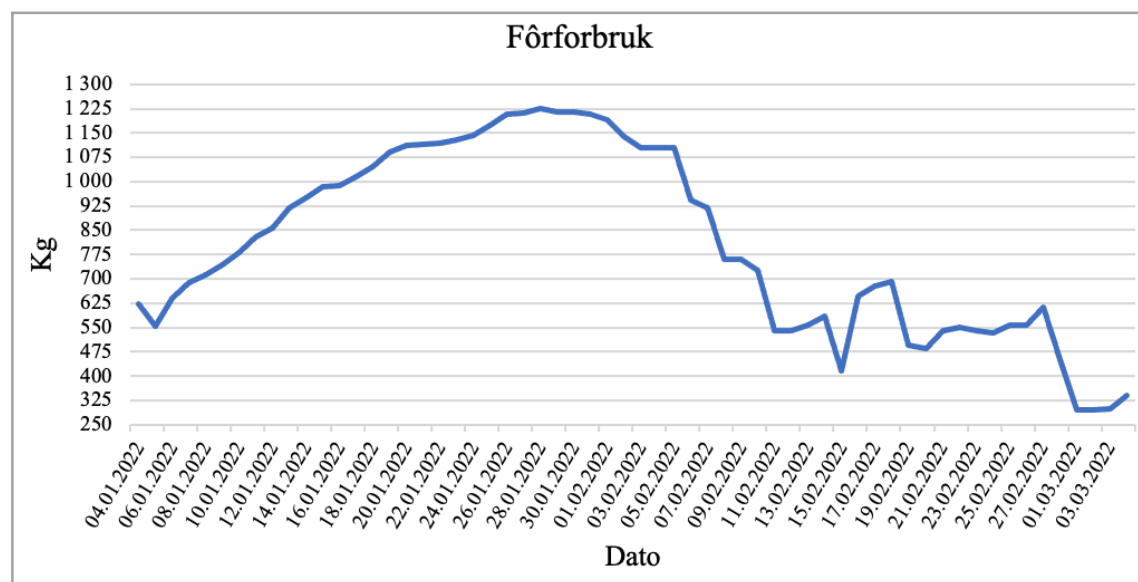
**Figur 3** Graf over fôrforbruk i yngelavdelingen i perioden 4. januar til 4.mars 2022. Grafen er en oversikt over fôrforbruket i prøvetakingsperioden. Y-aksen viser hvor mye fôr som føres ut i kg, og x-aksen viser datoene. Dataene er hentet fra Fishtalk.

Forsøket ble gjort fra 4. januar til 4. mars. De ukene forsøket ble gjennomført var det fisk i alle karene fram til midten av februar. Fra omtrent 15.02.22 ble det mindre og mindre fisk i yngelavdelingen grunnet vaksinerings. Biomassen i avdelingen er all fisken i alle åtte karene, og varierer ut ifra snittvekt og totaltap i perioden (Figur 2). Fisken i avdelingen har behov for fôr for å vokse. I prøvetakingsperioden ble det derfor en del fôring, og i tiden under vaksineringsen ble det fôret ut mye mindre på grunn av sulting av fisk (Figur 3).

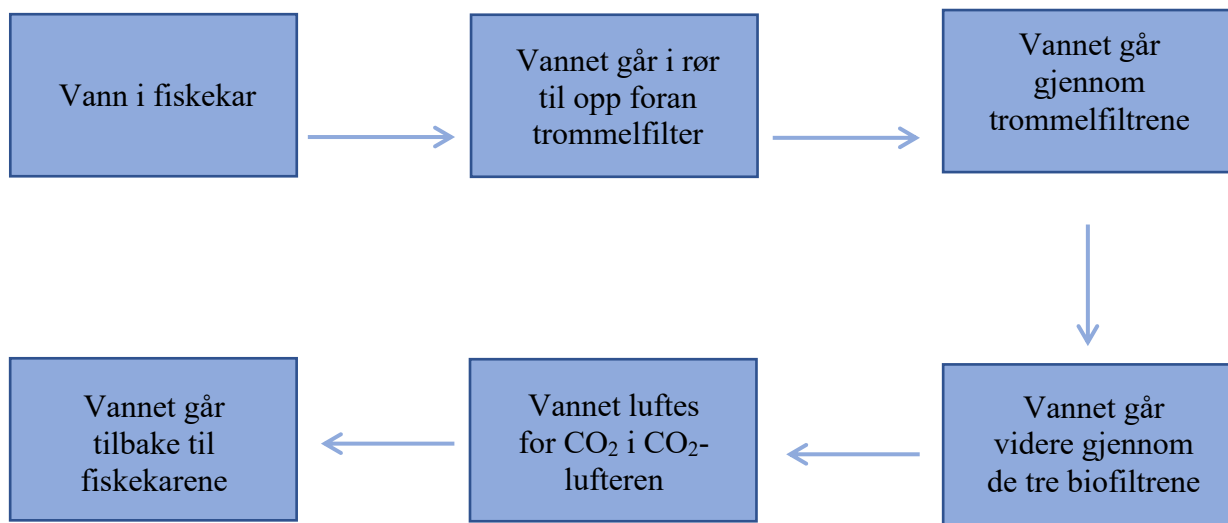
**Figur 4** Flytskjema over vannets gang i yngelavdelingen. Figuren viser hvordan vannet beveger seg i avdelingen, og i hvilken rekkefølge det går gjennom vannbehandlingsprosessen. Figuren tilhører Vedlegg 2 som viser en skisse over vannets gang i yngelavdelingen.

Vannbehandlingen består av partikkelfjerning, et biofilter som gjør om ammoniakk til nitrat og en CO<sub>2</sub>-lufte som fjerner CO<sub>2</sub> fra vannet. Figur 4 viser et flytskjema over vannets gang i yngelavdelingen, da det må bevege seg for å gå gjennom vannbehandlingsprosessen og bli rensert for å kunne gjenbrukes.

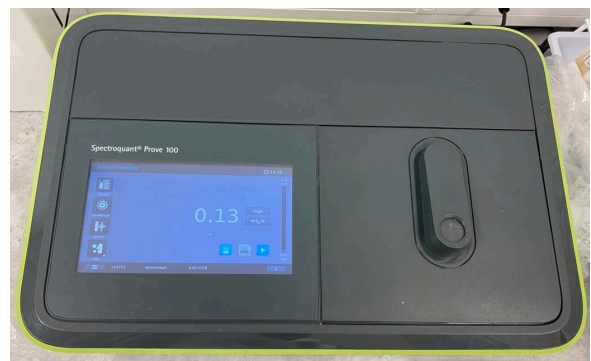
**Figur 7** Spektrofotometeret av typen Spectroquant® Prove 100, analyserer vannprøvene ved hjelp av lysgjennomtrenging.

Spektrofotometeret var av typen Spectroquant® Prove 100 og analyserte vannprøvene ved lysgjennomtrenging (Figur 7). Reagensglassene med QR-kode ble satt ned i spektrofotometeret med QR-koden vendt utover. Spektrofotometeret kjente igjen QR-koden og visste da hvilke vannparameter som skulle måles. Verdien dukket opp på displayet, og prøven var ferdig analysert. Hvis prøven måtte overføres til en kyvette, måtte tilhørende AutoSelector med QR-kode settes der reagensglasset vanligvis ville ha stått, og kyvetten med prøven kunne så settes i. Kyvetten hadde to frostede sider og to blanke sider. De blanke sidene måtte være rene og tørre slik at det ikke var noe som hindret lysgjennomtrengingen.

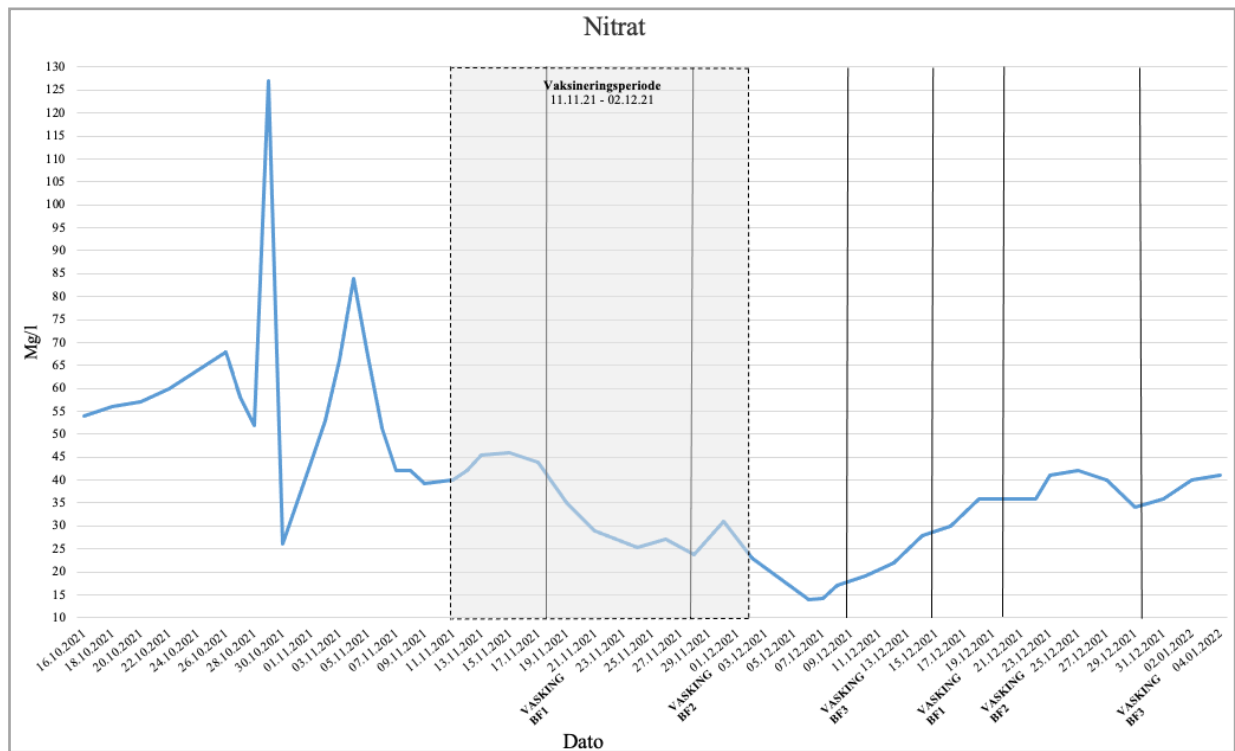
**Figur 10** Nitrat-verdier fra tidligere vannprøver tatt fra etter biofilter. De høyeste verdiene var i oktober/november, før verdiene holdt seg stabile under 50 mg/l fra midten av november. Dataene er hentet fra interne dokumenter i Fishtalk.

Nitrat-verdiene i de tre månedene før forsøket startet, var variable fram til midten av november (Figur 10). De høyeste verdiene var helt klart i oktober og starten av november, med to topper over grenseverdien på 75 mg/l. Den høyeste toppen ble målt til 127 mg/l, og mellom de to toppene var nitrat-verdien nede i 25 mg/l før den steg kraftig igjen 5. november til 85 mg/l. Fra midten av november ble verdiene mer stabile og holdt seg på under 50 mg/l, men varierte fortsatt en del. Den 07.12.21 var nitrat-verdien lavest på 14 mg/l, og fra midten av desember og fram til prosjektstart var verdiene stabile på rundt 35-40 mg/l.

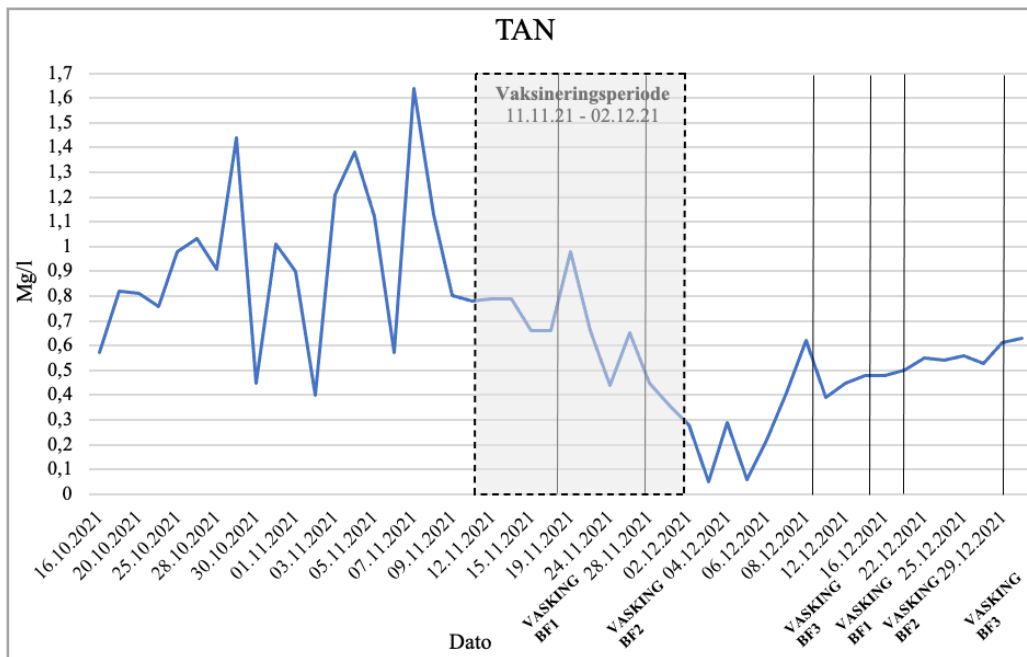
**Figur 11** TAN-verdier fra tidligere vannprøver tatt fra beholder etter biofilter. Verdiene varierte helt til midten av desember, da stabiliserte de seg og holdt seg slik fram til prosjektstart. Dataene er hentet fra verdiene Vedlegg 9.

TAN-verdiene varierte mye fra 16. oktober til midten av desember. Tre topper utpeker seg i slutten på oktober og begynnelsen av november (Figur 11). 29.10.21 var verdien 1,44 mg/l, 04.11.21 var den 1,4 mg/l og 07.11.21 var den 1,64 mg/l. Verdiene synker så ned til det laveste punktet 03.12.21 til 0,05 mg/l før den stiger igjen noen dager etterpå og stabiliserer seg.

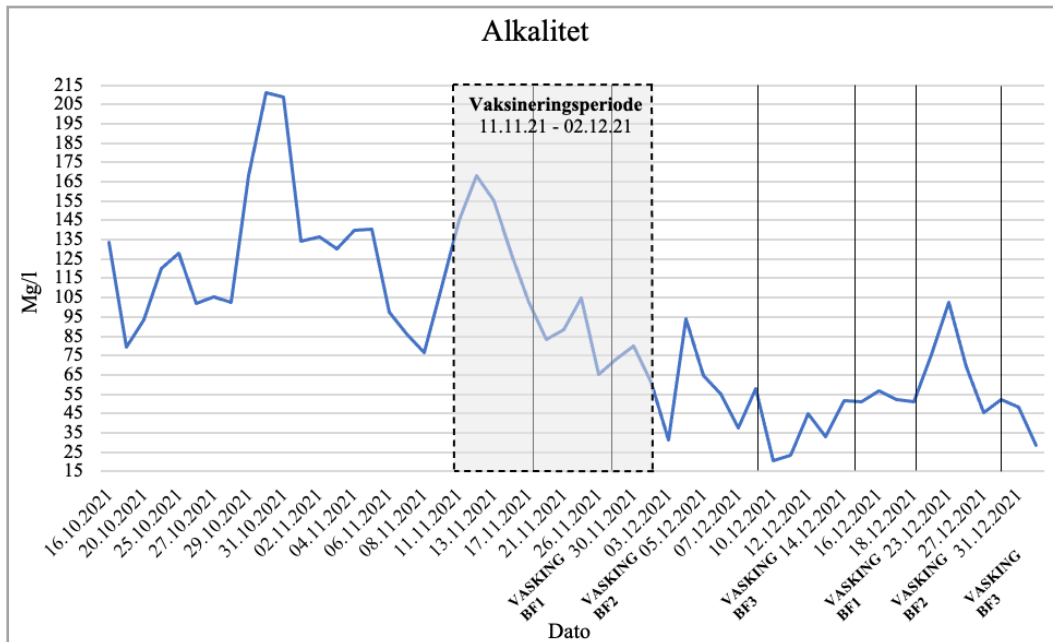
**Figur 12** Alkalitet-verdiene fra tidligere vannprøver tatt i beholder etter biofilter. Verdiene varierte gjennom hele perioden, med tre topper som utpeker seg spesielt. Dataene er hentet fra verdiene i Vedlegg 9.

Figur 12 inneholder en graf over alkalitet-verdiene i perioden 16.10.21 – 02.01.22. Verdiene varierte en del, men var noe høyere i oktober og november, og lavere i desember. I store deler av perioden er verdiene over grenseverdien, men de er også under grenseverdien en halv måned. Det er tre topper som utpeker seg ved at de er spisse og stiger plutselig. Den høyeste toppen er i slutten på oktober og har en verdi på 209 mg/l, topp nummer to er i midten av november og er målt til 168 mg/l. Den tredje toppen er 23.12.22, og den steg fra 75 mg/l til 102 mg/l før den sank til 69 mg/l dagen etter. Den laveste verdien er målt 10.12.21 til 20,7 mg/l.

Alkalitet-resultatene er de målingene som viser til størst variasjon gjennom prøvetakingsperioden (Figur 18). Dette ser man også tendenser til under alkalitet-verdiene målt under perioden før januar (Figur 12). Gjennom dialog med Osan Settefisk har det kommet frem at de høye verditoppene ikke kan stemme, da de er så høyt over den bestemte grenseverdien. Dette er synd da alkalitet-verdiene skal indikere vannets bufferevne. Dersom det er for høye alkalitet-verdier kan det føre til utfordringer hos biofilterets nitrifikasjonsprosess (Attramadal, Fjellheim, Hess-Erga, Vadstein, 2016). Det finnes heller ingen oversikt av eventuelle tilsatte buffere ved ønsket regulering av alkalitet. Ved en slik oversikt (kalk, bikarbonat og  $\text{CO}_2$ -lufting) kunne man kanskje forstå de høye alkalitet-verdiene, som bare antas å være en feilkilde. Det som er verdt å bemerke seg er at biofilter 1 er fra start på vei ned før vaskeintervallet. Verdiene fortsetter ikke å synke, men stabiliserer seg heller med de andre grafene. Den 07.01.22 danner det seg en topp etter biofiltrene, som skiller seg ut fra resten. Denne økningen dannes ikke som en konsekvens av andre vannkvalitetsparametere, og heller ikke ved en overstigning av grenseverdier i egne biofilter.

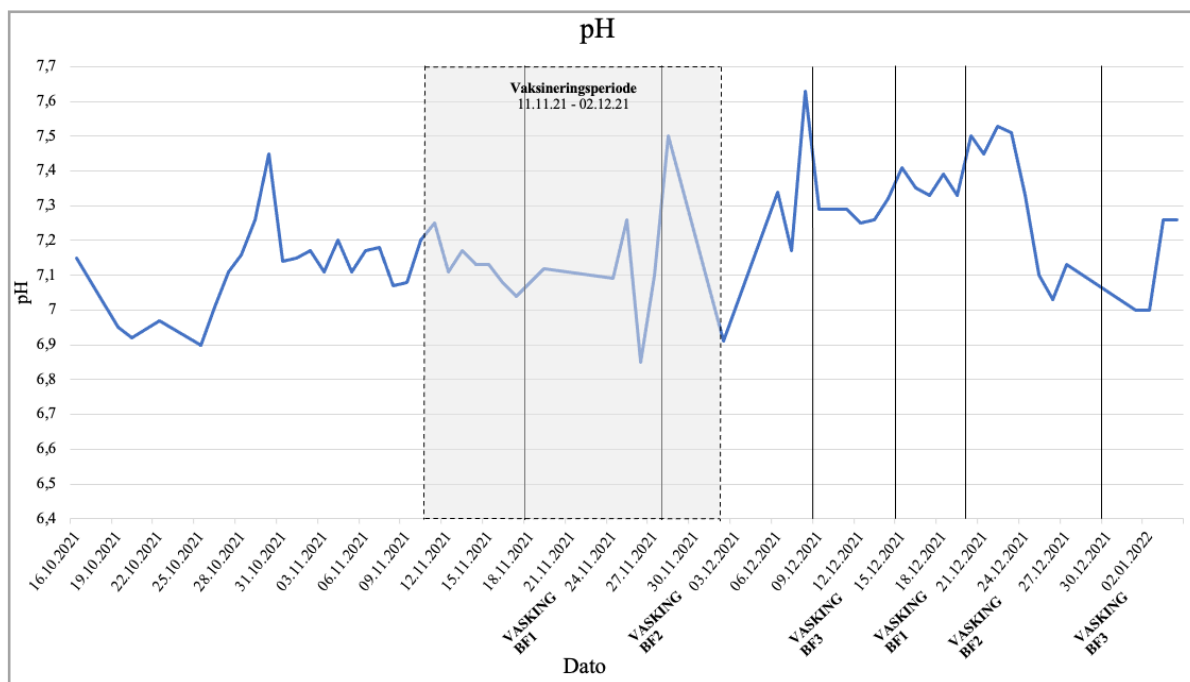
**Figur 13** Oversikt over pH-verdier fra en periode på omtrent 3 måneder før prosjektstart 4. januar. Verdiene var stabile, og gikk litt over og litt under pH 7,2 hele perioden. Noen høye toppe i slutten på oktober og i begynnelsen av desember, men også noen lave punkter i slutten av oktober, november og desember. Y-aksen er verdiene målt i pH fra pH-skalaen, og x-aksen er datoene pH ble målt. Dataene er hentet fra interne dokumenter i Fishtalk.

pH-verdiene holdt seg stabile rundt pH 7,0-7,2 de tre månedene før prosjektstart, men varierte noe i små perioder (Figur 13). Det varierte en del i midten på oktober til slutten av oktober fra pH 6,9 til omtrent 7,4, samt i slutten på november til midten på desember fra pH 6,85 til over 7,6. De høyeste punktene var i slutten på oktober, slutten på november og i begynnelse på desember, og de var på pH 7,4 – 7,65. Fra rundt 8. desember var pH-verdien generelt høy fram til slutten på desember, da ble verdiene mer normale. Y-aksen til figuren representerer pH-verdien, og x-aksen til figuren viser datoene pH ble målt, samt hvilket biofilter som ble vasket når. De lodrette stolpene tilhører vask av biofilter, og det skraverte området viser til vaksineringsperioden.

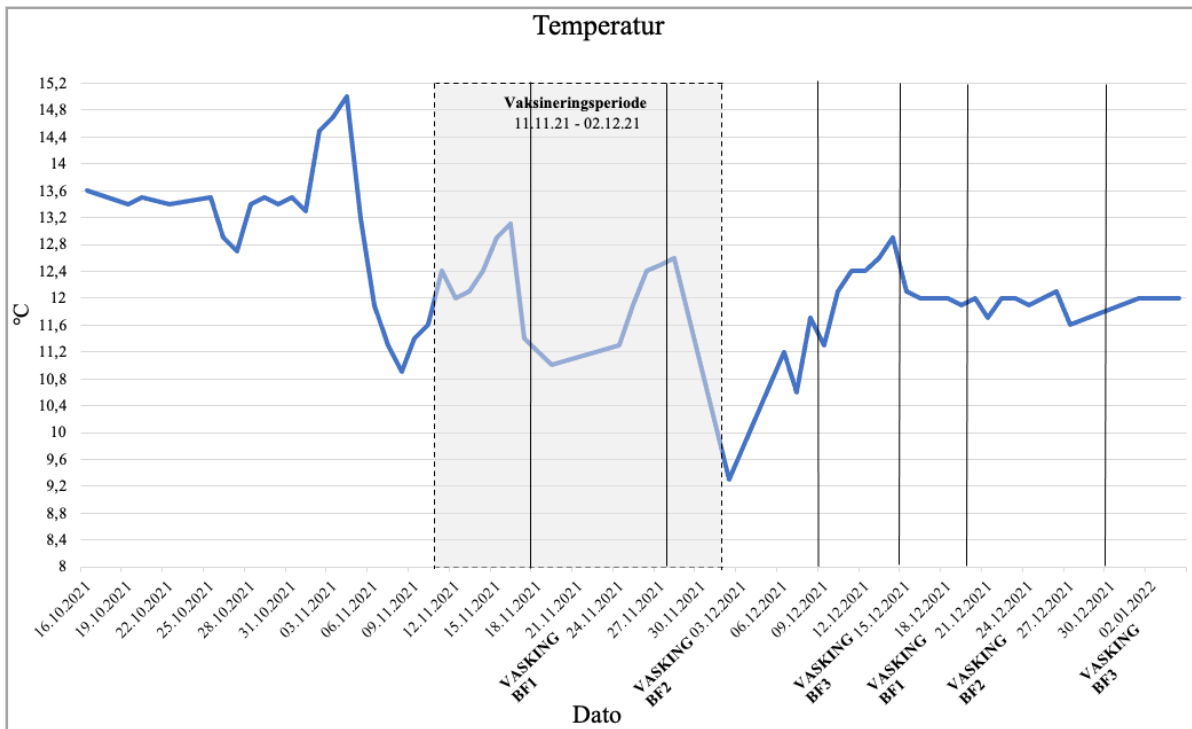
**Figur 14** Oversikt over temperatur i en periode på omtrent 3 måneder før prosjektstart. Temperaturen varierte en del fra starten av november til midten av desember, men var stabil midt i oktober og midt i desember fram til prosjektstart. X-aksen er datoene temperaturen ble målt, og y-aksen er temperaturen målt i °C. Dataene er hentet fra interne dokumenter i Fishtalk.

Temperaturen varierte en god del de tre månedene før forsøket, der høyeste temperatur var på 14,9 °C i begynnelsen på november og laveste temperatur var 9,3 °C i begynnelsen på desember (Figur 14). Temperaturen var stabil i midten av oktober til slutten på oktober, og fra midten på desember til prosjektstart 4. januar. Det var store variasjoner helt fra begynnelsen på november til midten av desember. Den største temperaturdifferansen er i begynnelsen på november, der temperaturen er 14,9 °C og synker til 10,9 °C noen dager etter. De lodrette stolpene i figuren viser til når biofiltrene ble vasket, og hvilket biofilter står beskrevet under på x-aksen. Det skraverte området er vaksineringsperioden, og man ser at i den perioden er det to temperatur-toppe på omtrent 13,2 og 12,6 °C.

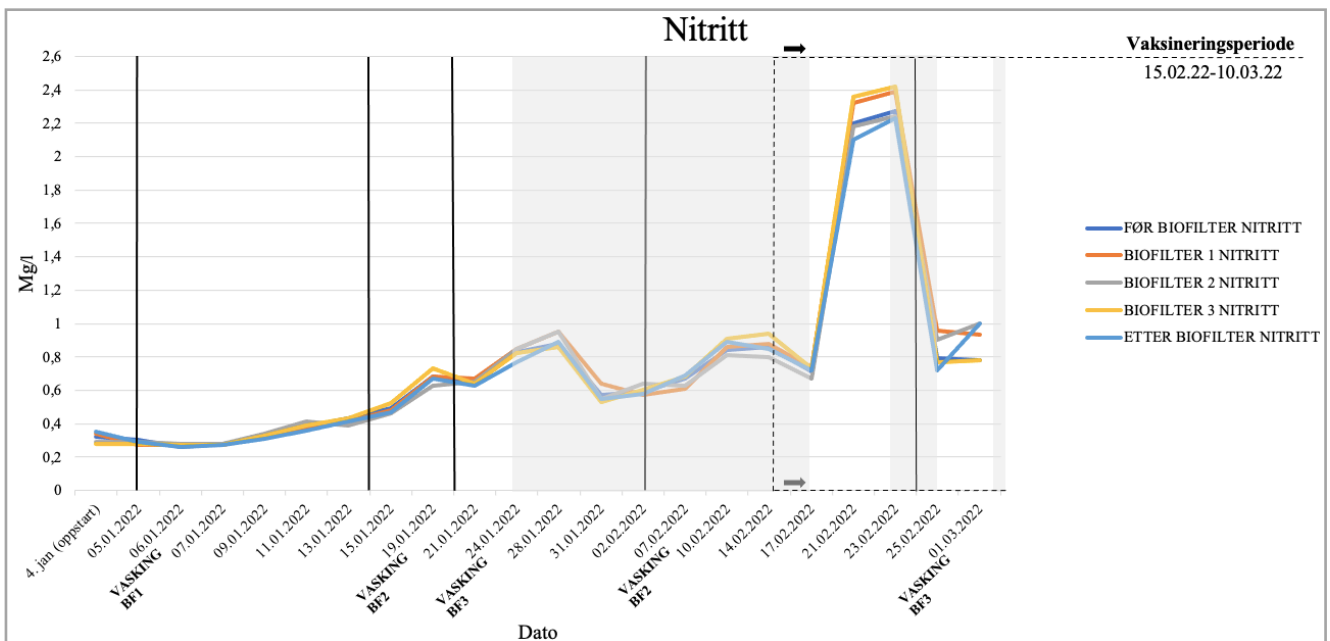
**Figur 15** Nitritt-verdier tatt fra før, etter og i de tre forskjellige biofiltrene. Resultatene i grafen er hoveddataene til forsøket, og gir en oversikt på om verdien endres ved vasking av de forskjellige biofiltrene. Y-aksen viser verdiene målt i mg/l, og x-aksen representerer datoene prøvene ble tatt. Linjediagrammet er laget ut ifra nitritt-verdiene i Vedlegg 10.

Grafene viser i en lengre periode gode og stabile nitritt verdier (Figur 15), uavhengig av biofiltervasking og hvor prøvene ble tatt i avdelingen. Alle grafene følger hverandre ganske tett helt til 21. februar, da følger verdiene før biofilter og biofilter 1 hverandre, og biofilter 2 og 3 følger grafen for etter biofilter fram til prosjektslutt. Verdiene holdt seg stabile under 0,6 mg/l fram til 15. januar, da økte verdiene jevnlig fram til 28. januar. Verdiene sank da til under 0,6 mg/l igjen, men økte så litt og litt fram til den drastiske økningen den 17.02.22. Økningen skjer under vaksineringsperioden, men synker også under samme periode. Frem til denne perioden har biofilter 1 og 3 blitt vasket kun én gang, og biofilter 2 har blitt vasket to ganger. Biofilter 3 har den største veksten på 2,4 mg/l den 23.02.22, men stabiliserer seg én dag etter filteret ble vasket.

Biofilter 3 har de høyeste verdiene i store deler av prøvetakingsperioden. Grafen viser at det er høyest verdier i biofilter 3 fra 12.01.22 til 20.01.22 og fra 10.02.22 til 24.02.22. I de periodene biofilter 3 ikke har de høyeste verdiene, varierer det mellom de fire andre. Det er høyest nitritt-verdier etter biofilter helt i starten, og biofilter 1 og 2 har høyest nitritt-verdier 28. januar som danner en topp.

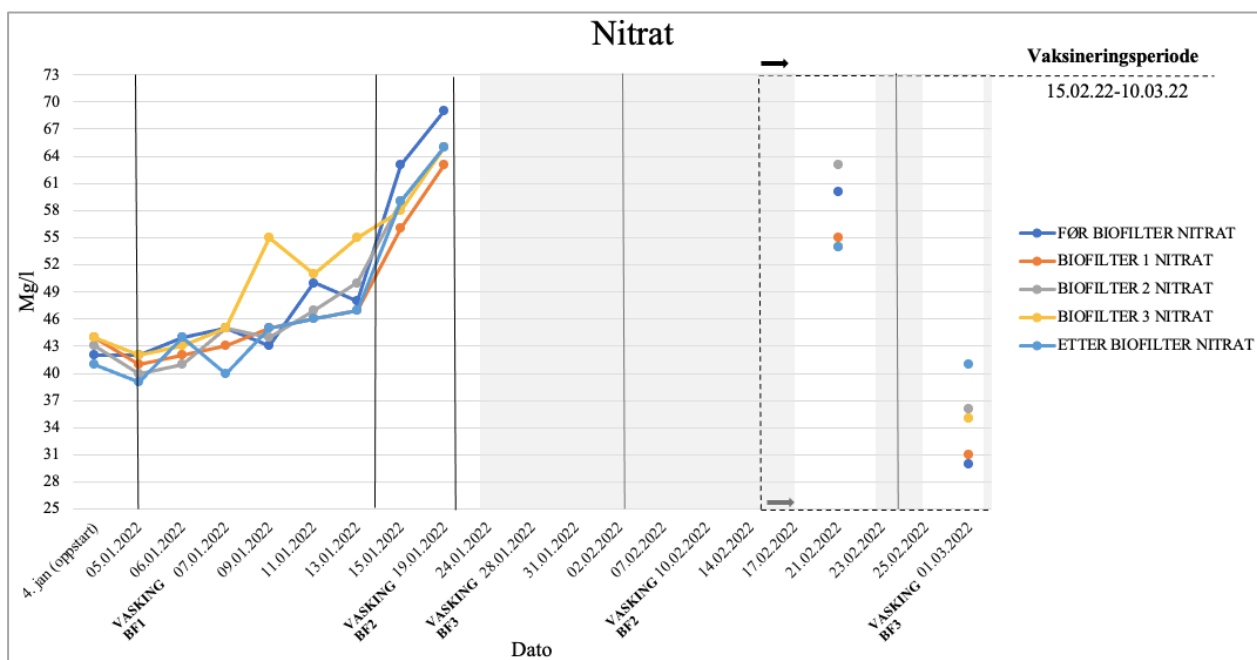
**Figur16** Nitrat-verdier tatt i prøvetakingsperioden fra de fem forskjellige vannvolumene. Resultatene er et svar på nitrifikasjonsprosessen, og skal gjenspeile verdiene fra nitritt (**Figur 15**). X-aksen viser til dato prøvene ble tatt, og på y-aksen er verdiene målt i mg/l. Linjediagrammet er laget ut ifra nitrat-verdiene i Vedlegg 10.

21.02.22 var nitrat-verdien i biofilter 2 høyest, og lavest i biofilter 1, biofilter 3 og etter biofilter, der verdiene lå på rundt 55 mg/l. Den 01.03.22 var nitrat-verdien etter biofilter det høyeste som ble målt på 41 mg/l, og de laveste verdiene ble målt før biofilter og i biofilter 1.

Det var kun biofilter 1 og 2 som ble vasket én gang hver i perioden der analysene ble gyldige. Biofilter 3 ble vasket like før de høye verdiene ble målt, og mellom de to gyldige prøvene i slutten av prøvetakingsperioden. Biofilter 2 ble vasket for andre gang midt i perioden der de høye verdiene ble målt.

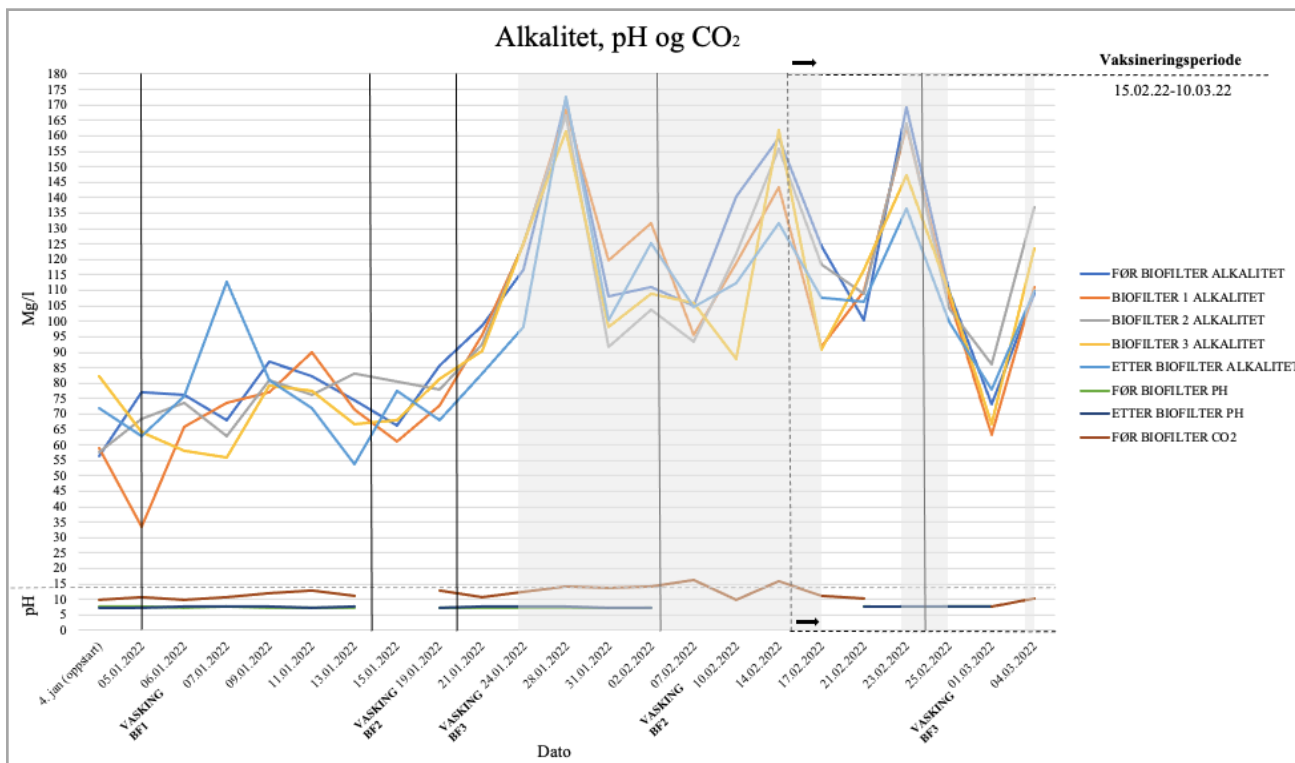
**Figur 18** Alkalitet-, pH- og CO<sub>2</sub>-verdier fremstilt i samme diagram, med data fra samme prøvetakingsperiode. pH og CO<sub>2</sub> har ikke data fra vannet i biofiltrene, men i volumet før og etter. På x-aksen er datoene for prøvetakingen, og y-aksen representerer verdiene målt i mg/l og pH. Alkalitet og CO<sub>2</sub> måles i mg/l, og pH måles i pH-skalaen fra 0 til 14. Linjediagrammet er laget ut ifra alkalitet-, pH og CO<sub>2</sub>-verdiene i Vedlegg 10.

Dette linjediagrammet viser flere vannkvalitetsparametere i samme diagram, for å vise om der oppstår trender som er avhengige av hverandre (Figur 18). Dette gjør at det finnes flere farger enn i de første linjediagrammene, som et svar på at det finnes flere verdier fra samme dato og sted (dette kan leses av til høyre i figuren). I Figur 18 ser man tydelig at alkalitet-verdiene var lite stabile, og hadde store endringer over korte perioder. En ser at alle grafene for alkalitet er ustabile ved at de går opp og ned og varierer en god del. Den laveste verdien på 33 mg/l den 05.01.22 ble målt i biofilter 1 og skiller seg ekstra ut, da den synker alene. Til kontrast er den høyeste målingen målt i vannprøven fra før biofilter den 28.01.22, med en verdi på 172,5 mg/l. I perioden fra 28. januar til 25. februar oppstår det fire alkalitet-topper, der alle verdiene som er målt varierer drastisk i løpet av én måned.

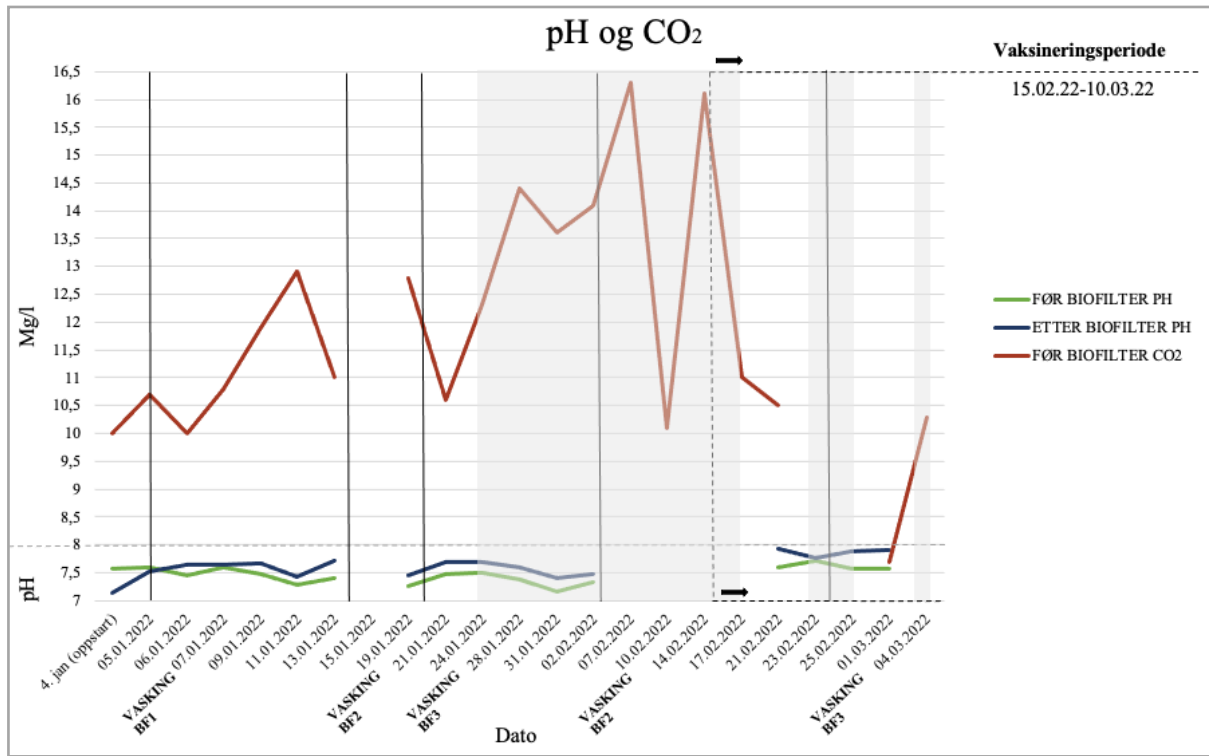
**Figur 19** pH- og CO<sub>2</sub>-verdiene fremstilt i eget linjediagram. Dette for å få utvidet grafene og kunne se resultatene bedre enn i **Figur 18**. pH-verdiene holdt seg stabile helt til slutten av prøvetakingsperioden, da ble verdiene noe høyere. CO<sub>2</sub>-verdiene var variable hele perioden, og alt for høye 7. og 14. februar. X-aksen representerer datoene prøvene ble tatt, og y-aksen representerer verdiene målt i mg/l og pH. CO<sub>2</sub> måles i mg/l, og pH måles fra 0 til 14 i pH-skalaen.

pH følger ikke alkalitet sine varierende resultater, da det er stabile grafer for før og etter biofiltrene. pH og CO<sub>2</sub> er satt i et eget linjediagram (Figur 19), da det er verdier som trenger et større tallspekter enn det er i Figur 18.

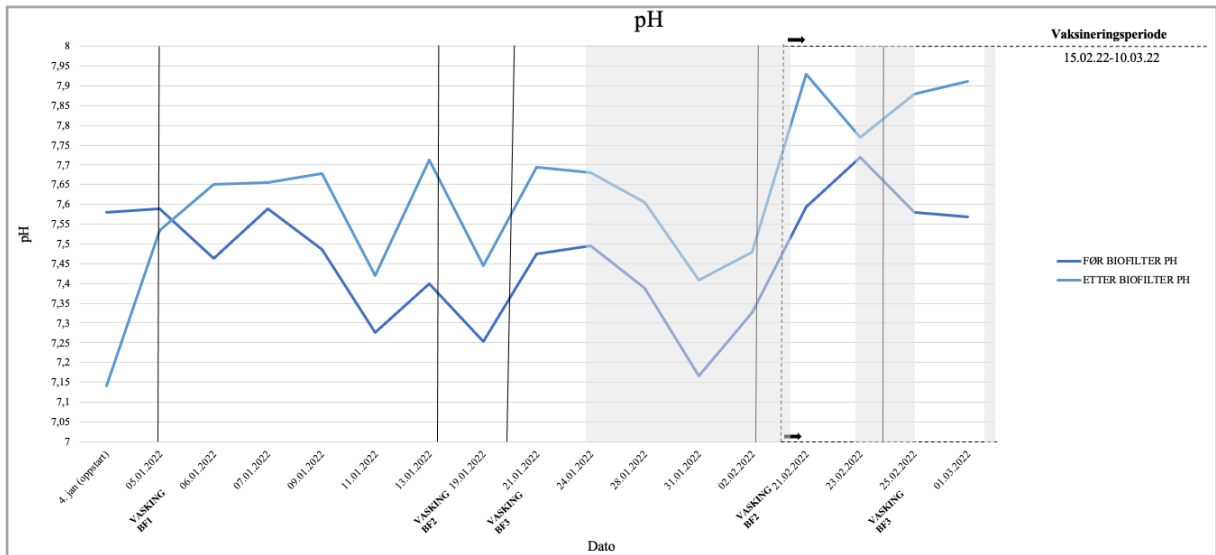
**Figur 21** pH-verdiene målt i vannprøvene tatt før og etter biofiltrene, for hele prøvetaksperioden. Gir målinger på om man må tilsette kalk for eventuell nøytralisering. På y-aksen er verdiene målt etter pH-skalaen, og på x-aksen er datoene for når pH ble målt. Linjediagrammet er laget ut ifra pH-verdiene i Vedlegg 10.

Figur 21 viser resultater av pH-målingene fra oppstart til slutt. Her kan man se målinger fra før og etter biofiltrene, som gir to forskjellige grafer. Den mørkeblå grafen er verdiene målt før biofiltrene, og den lyseblå grafen er verdiene målt etter biofiltrene. En nøytral pH ligger på syv, som er en god indikator for egne målinger. Verdimålingene har ingen store variasjoner eller avvik, men en liten stigning i vaksinasjonsperioden med verdier på pH 7,5 til 7,9. pH-verdiene målt i vannprøvene tatt etter biofilter er jevnlig noe høyere i hele prøvetakingsperioden, bortsett fra helt i starten. De to første dagene vannprøvene ble tatt var pH-verdiene etter biofilter lave og lå på pH 7,14 og rundt 7,53. Den høyeste verdien ble målt den 21. februar til litt over pH 7,9 etter biofilter. Den laveste pH-verdien før biofilter var 31. januar og ble målt til pH 7,16, og den høyeste verdien før biofilter ble målt til pH 7,72 den 23. februar. De høyeste toppene ble målt like etter vaksineringsperioden startet. Man ser at grafene følger hverandre hele prøvetakingsperioden, med unntak i starten og slutten. Da spriker grafene fra hverandre.
