Forslag til utbedring av fv. 6328 fra Årnes til Skjern

Improvement Propositions for Fv. 6328 from Årnes to Skjern

Prosjektnr.:
2022-07

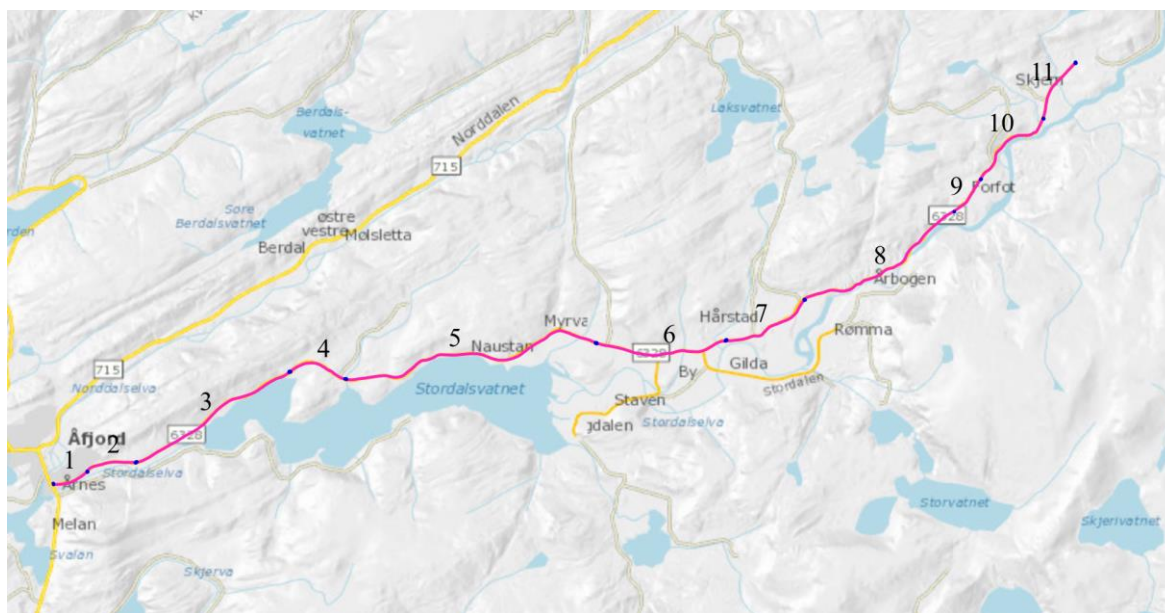
Figur 4. Kartet viser til den nummererte listen under og forteller hva fartsgrensen er (Statens vegvesen, 2022b).

Nr.	Vegsystemreferanse	Fartsgrense (km/t)
1	FV6328 K S1D1 m0-302	30
2	FV6328 K S1D1 m302-1301	60
3	FV6328 K S1D1 m1301-4270	80
4	FV6328 K S1D1 m4270-5002	60
5	FV6328 K S1D1 m5002-8745 FV6328 K S2D1 m0-456	80
6	FV6328 K S2D1 m456-2537	50
7	FV6328 K S2D1 m2537-3910	60
8	FV6328 K S2D1 m3910-6766	80
9	FV6328 K S2D1 m6766-7391	60
10	FV6328 K S2D1 m7391-8726	80
11	FV6328 K S2D1 m8726-9777	60

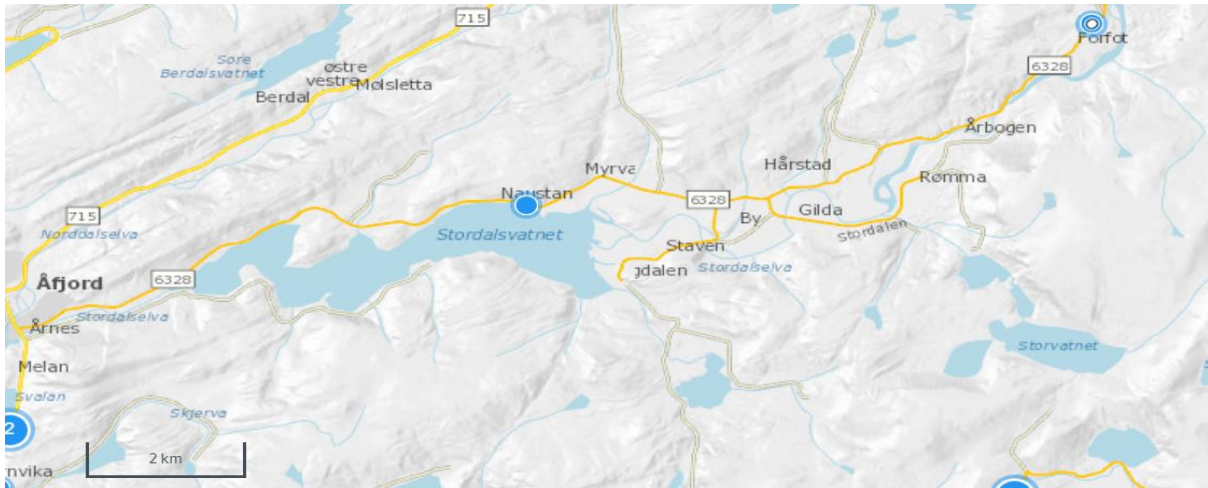
Figur 9. Oversiktskart over skredhendelser (Statens vegvesen, 2022b).

På vegstrekningen er det registrert to skred i NVDB. Det ene forekom i 2008 ved Stordalsvatnet, og var et steinsprang fra en vegskjæring (figur 9). Steinen var mindre enn 1 kubikkmeter, og gjorde ingen vesentlige skader på vegen. I 2015 gikk det er jordskred ved Forfot hvor vegbanen/fylling skled ut grunnet mye nedbør (figur 9). Dette skredet var på ca. 70 kubikkmeter (Statens vegvesen, 2022b). I tillegg er man, i følge Multiconsult, kjent med omtrent 10 skredhendelser i tilknytning området ved Årbofossen (Årbogen, 2021).

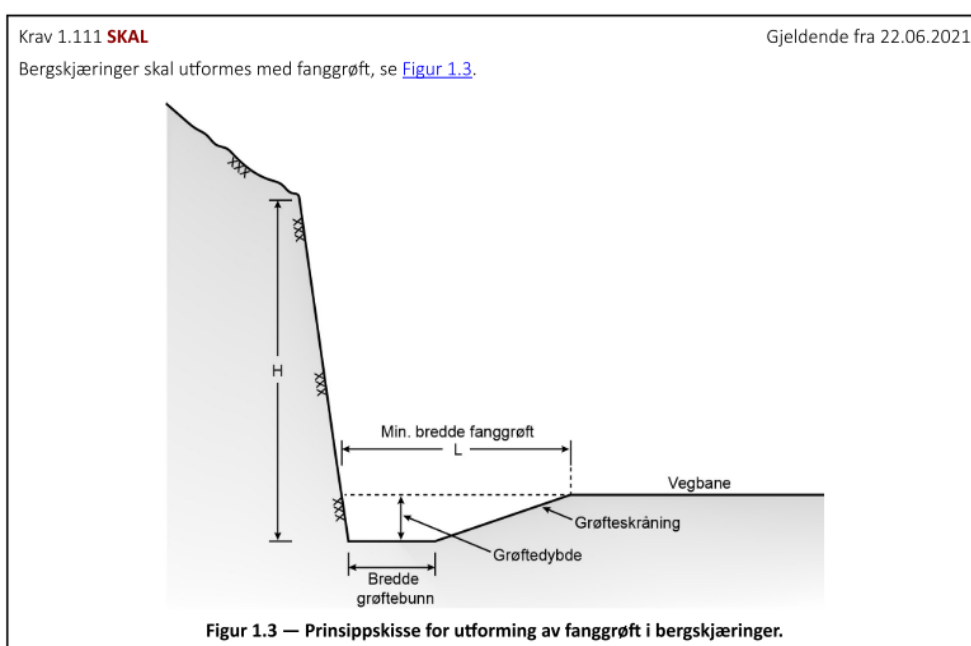
I henhold til krav 1.111 skal alle bergskjæringer utformes med fanggrøft, for å sikre mot steinsprang (figur 15). Bredden på fanggrøften avhenger av bergskjæringens høyde og helning, og bestemmes ut fra figur 1.4 i N200 (figur 16) (Statens vegvesen, 2021c, s. 48-49).

Figur 15. Figur fra N200 som viser prinsippet for utforming av fanggrøft. Bredden på fanggrøften måles fra topp grøfteskråning til grøftebunn møter bergskjæringen minimum (Statens vegvesen, 2021c, s. 48).

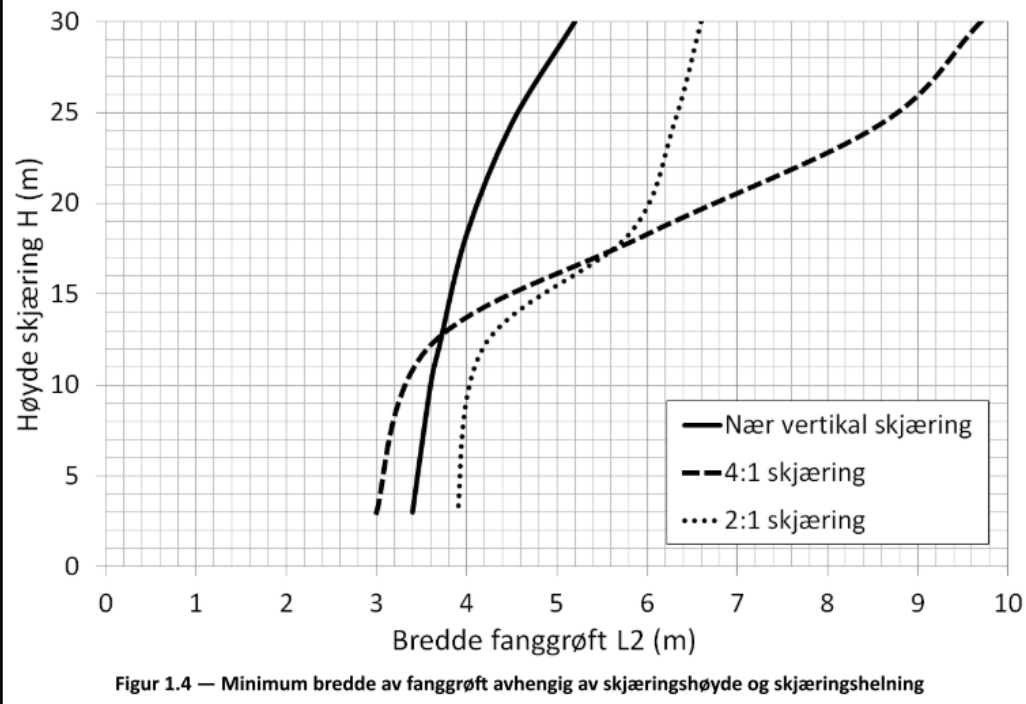
Minimumsbredde på fanggrøft for steinnedfall (L) skal dimensjoneres i henhold til [Figur 1.4](#).

Figur 16. Figur fra N200 som viser minimum bredde på fanggrøft for bergskjæringer basert på skjæringshøyde og helning (Statens vegvesen, 2021c, s. 49).

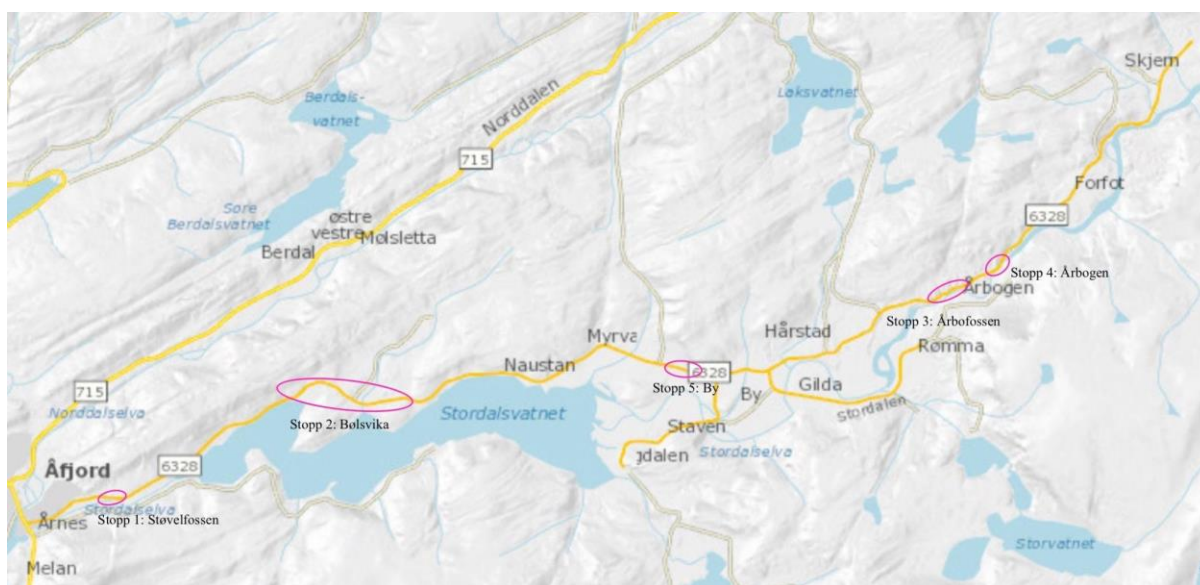
Figur 21. Vegkart med innlagte stopp fra befaringsdagen (Statens vegvesen, 2022b).

Stopp	Observasjoner/kommentarer
Stopp 1: Støvelfossen	Variierende grøftestørrelser, mye vegetasjon i grøft. Telehiv på vegen og ujevn kjørebane. Noe dekkeskader på kantene, men ubetydelige.
Stopp 2: Bølsvika	Dekkeskader. Brede og dype langsgående sprekker med lengde mellom 10 til 40 m. Litt lenger bort på stoppet ble det observert sprekker med mer eller mindre sammenhengende lengde på 180 m.
Stopp 3: Årbofossen	Området for den tidligere omtalte sprekken. Stikkrenner som graver på nedsiden av vegen har ført til utgraving på skråning. Har skjedd en utglidning, og det er konstruert <u>mottylling</u> for å stabilisere.
Stopp 4: Årbogen	Små, nesten uvesentlige grøfter. Terrengtet på oversiden glir sakte, men sikkert ut i vegbanen, og vannet renner fritt.
Stopp 5: By	Mye vann i vegen og oppsprukket dekke, overfylte grøfter. Langsgående- og tversgående sprekker i dekket, hovedsakelig langsgående. Variierende lengder.

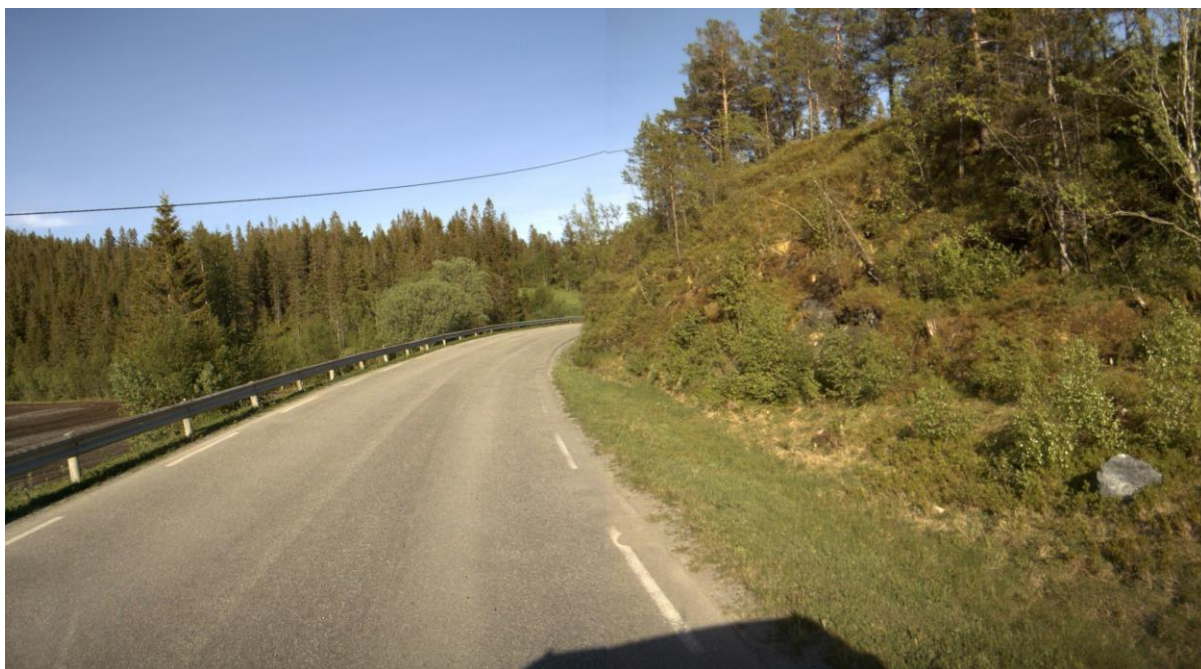
Bilde 4. Bilde som viser sikt gjennom en sving, referansenr. FV6328 S1D1 M5660 F1 (Statens vegvesen, 2021a).

N100 stiller krav til stoppsikt, møtesikt og forbikjøringssikt. Det er stedvis dårlig sikt gjennom svinger langs fv. 6328 (bilde 4). Vegens bredde varierer mellom 4,5 m (L2-veg) og 6,0 m (L1-veg) (ref. kap. 5.1.1), noe som kan oppleves som smalt og gjøre kjøreopplevelsen uhyggelig ved møtende trafikk (Statens vegvesen, 2022b).

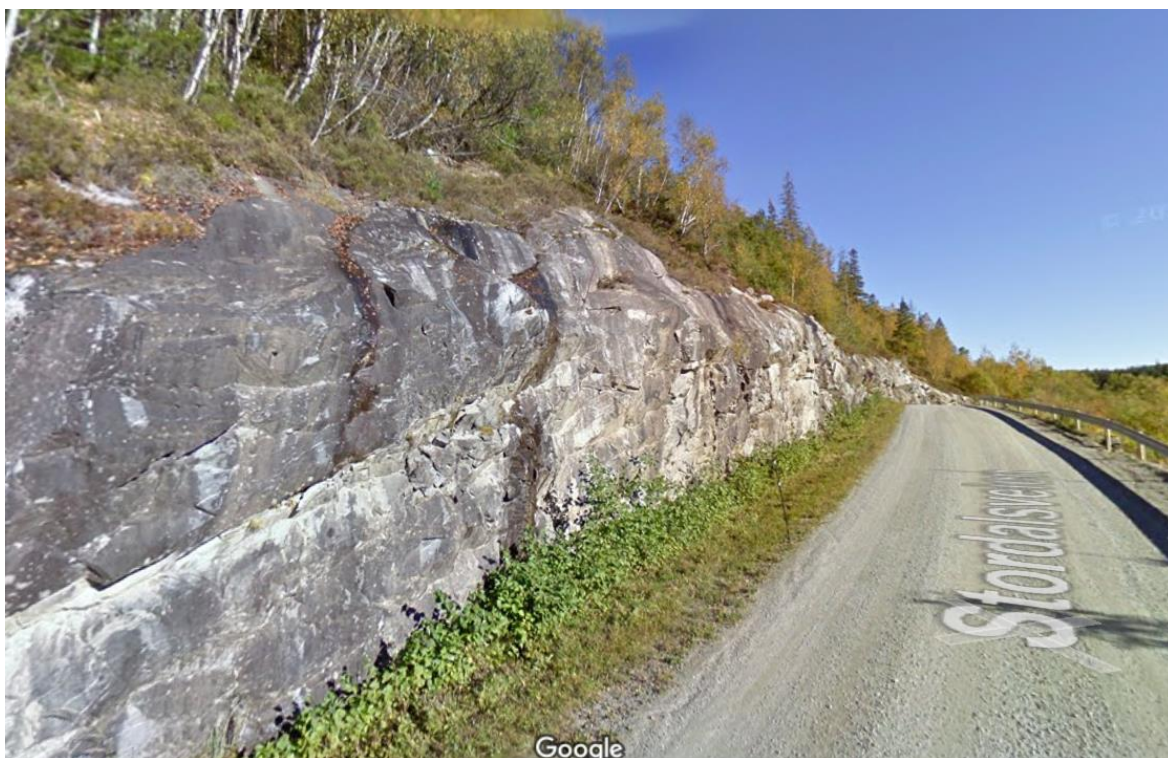
Bilde 6. Bildet viser bergskjæring lokalisert mellom By og Skjern. Skjæringen har en gjennomsnittlig høyde på 5 meter (Google, 2019).

Ingen av bergskjæringene tilfredstiller krav til fanggrøft. Fra figur 16 bestemmes det at bredden vil være 3,5 for bergskjæring med høyde 5 m og 3,75 m for bergskjæring med høyde 10 m (Statens vegvesen, 2021c, s. 48-49).

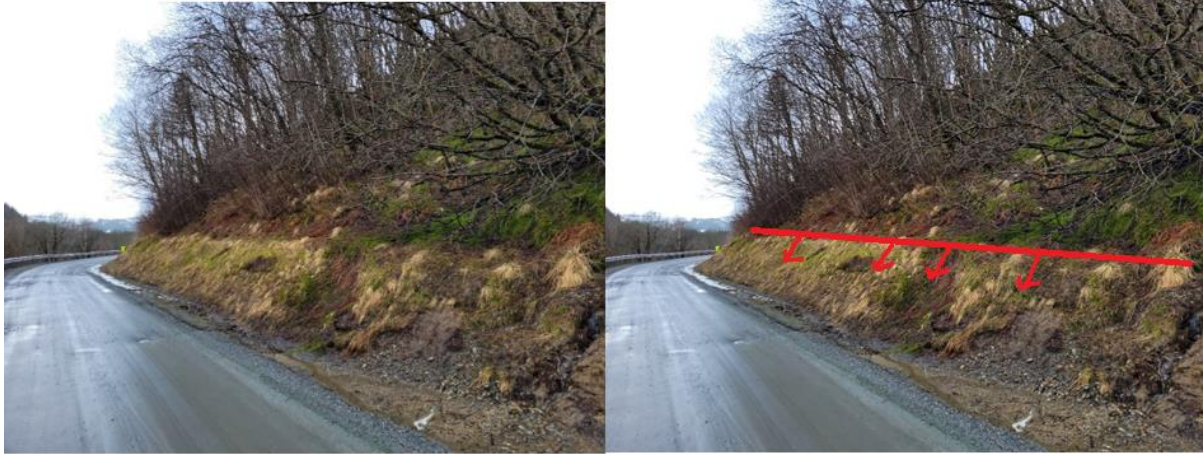
Figur 27. Figuren viser hvordan løsmassene på oversiden av veggen ved Årbogen glir nedover skråningen. Bildet er tatt på befaring i Åffjord (Privat, 2022).

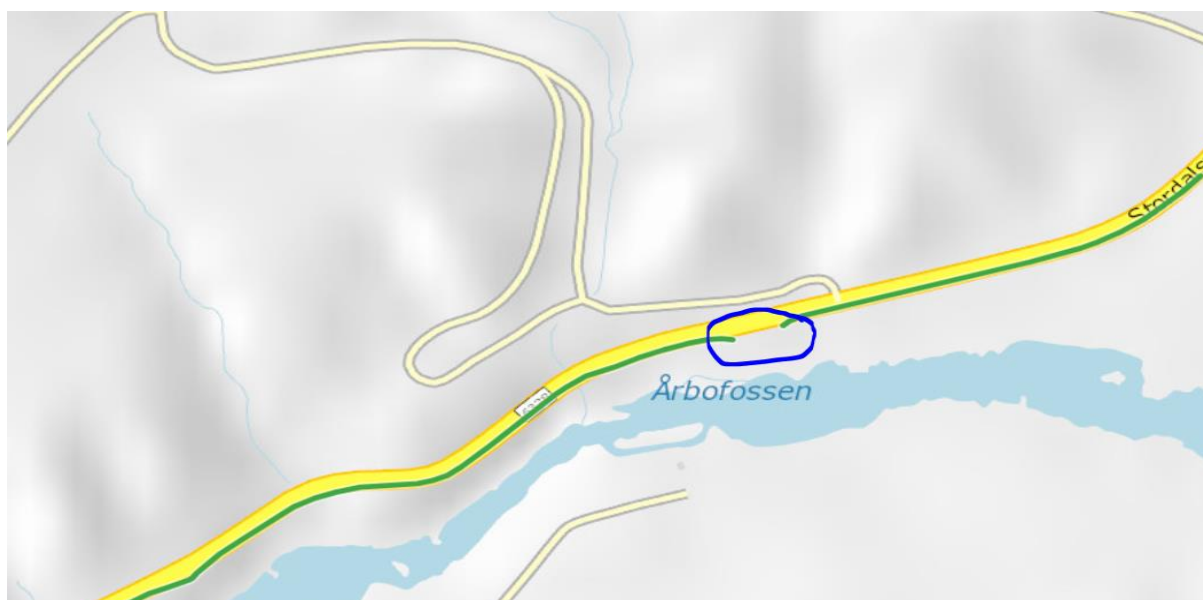
Figur 29. Figuren viser lokasjonen for manglende rekkverk (Google, 2019).

Fra NVDB er det observert at det i all hovedsak er satt opp rekkverk der det er behov for det langs fv. 6328. Det er kun korte strekninger som mangler rekkverk (Statens vegvesen, 2022b). Ved Årbofossen er det en møteplass som ikke er sikret med rekkverk (figur 29). Skråningshøyden $SH = 10$ m og lengden ut til elvekanten $L = 20$ m, som gir en skråningsvinkel rett over 1:4 ($26,5^\circ$). Fartsgrensen på området er 80 km/t (ref. kap. 2.1.3). I henhold til N101 (krav 2.2.1-1 og 2.2.3-2) blir sikkerhetssonen $S = 35$ m (tabell 12 & figur 17). Det vil derfor inntreffe krav om rekkverk både grunnet avstanden til elva $L = 20$ m $<$ $S = 35$ m og fordi skråningshøyden $SH = 10$ m $>$ 4 m (tabell 13) (Statens vegvesen, 2022c, s. 23-25 & 31).

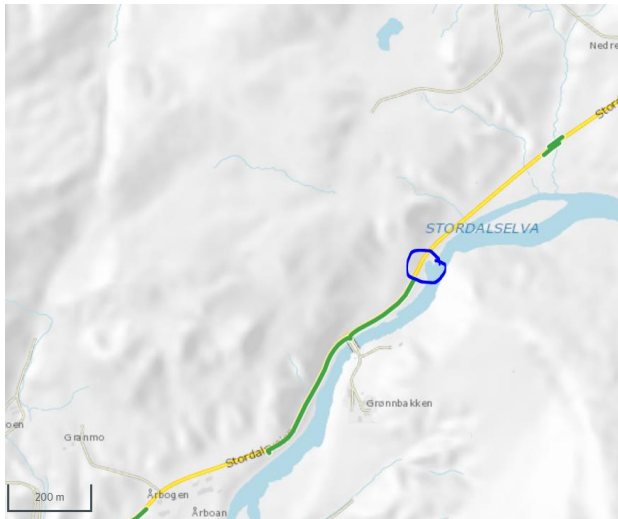
Figur 30. Figuren viser lokasjonen for strekningen som mangler rekkverk (Statens vegvesen, 2022b).

Innenfor den blå sirkelen (figur 30) er skråningshøyden $SH = 5$ m og lengden ut til elvekanten $L = 9$ m. Dette gir en skråningsvinkel på ca. 1:3,5 (29°). Fartsgrensen på området er 80 km/t (ref. kap. 2.1.3). I henhold til N101 (krav 2.2.1-1 og 2.2.3-2) blir sikkerhetssonen $S = 20$ m (tabell 12 & figur 17). Det vil derfor inntreffe krav om rekkverk både grunnet avstanden til elva $L = 9$ m $<$ $S = 20$ m (krav 3.3.4-1 i N101) og fordi skråningshøyden $SH = 5$ m $>$ 4 m (tabell 13) (Statens vegvesen, 2022c, s. 23-25 & 31).

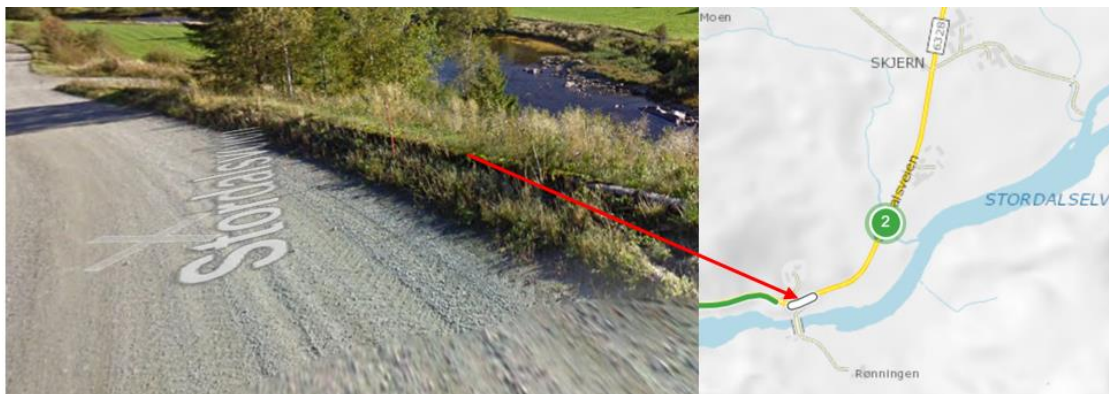
Figur 31. Til høyre i figuren vises registrert rekkverk i NVDB, og til venstre vises hvordan rekkverket fremkommer i virkeligheten (Google, 2019 & Statens vegvesen, 2022b).

Rett sør for Skjern (figur 31) er det oppgitt i NVDB at det er satt opp rekkverk. Dette er i realiteten en lav mur som ikke kan være høyere enn 20-30 cm. Skråningshøyden $SH = 15$ m og $L = 31$ m. Dette gir en skråningsvinkel rett over 1:4 ($25,8^\circ$). Fartsgrensen på området er 80 km/t (ref. kap.2.1.3). I henhold til N101 (krav 2.2.1-1 og 2.2.3-2) blir sikkerhetssonen $S = 20$ m (tabell 12 & figur 17). Det vil derfor inntreffe krav om rekkverk grunnet skråningshøyden $SH = 15$ m $>$ 4 m (tabell 13) (Statens vegvesen, 2022c, s. 23-25 & 31).

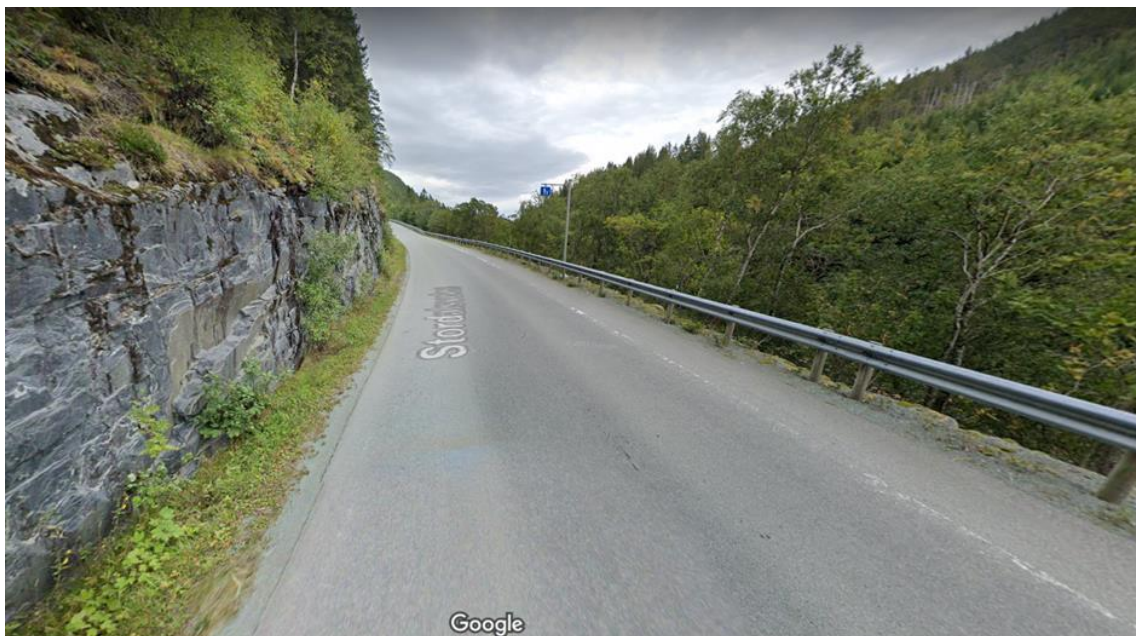
Bilde 7. Bildet illustrerer mangelen av tilstrekkelige grøfter i bergskjæringer (Google, 2019).

Det er store forskjeller i grøftesystemer over hele vegstrekningen, og det er tydelig at grøftegeometrien ikke følger dagens krav fra vegnormal N200 (ref. kap 3.6). I områder der grøftene er så og si fraværende, vil store vannmengder kunne føre til uriktig avrenning. Vannet vil bevege seg inn i vegens forsterkningslag, og dermed svekke vegens bæreevne . Videre kan dette resultere i sprekkdannelse i dekket. De dårlige grøfteløsningene kan også føre til økt fare for telehiv og større problemer med vegen i teleløsningen om våren. Grunnet grøftenes manglende dybde er det grunn til å anta at overvannshåndteringen langs vegen er underdimensjonert.

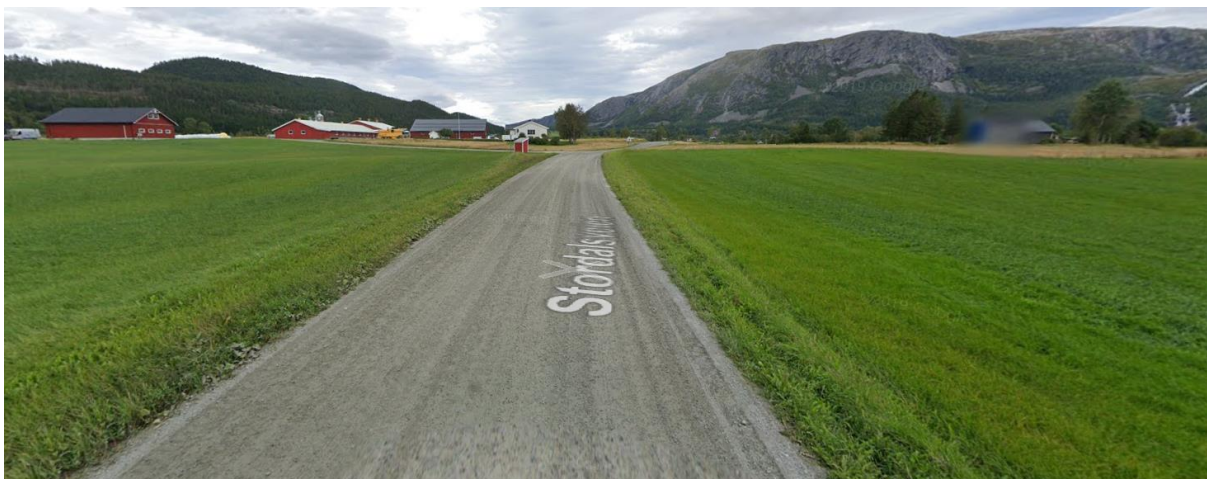
Bilde 9. Bildet viser manglende grøftedybde, By (Google, 2019).

Om lag 4 km fra Årnes sentrum, ved Sandhalsan, går sideterrenget over til å være løsmasser. Grøftene blir dypere i dette området, på begge sider av vegen. Men det er også strekninger hvor dimensjonen på grøftene er små og ubetydelige (bilde 9). Det er løsmassegrøfter som dominerer den resterende lengden til Skjern.

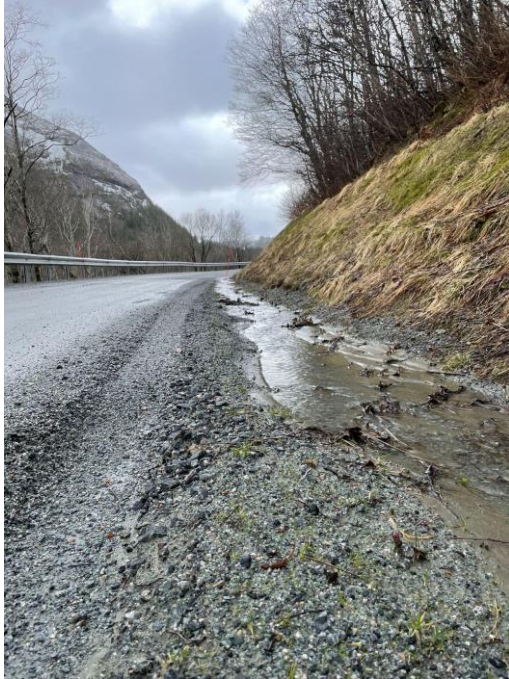
Bilde 10. Bilde av grøftene fra befaring ved Årbofossen (Privat, 2022).

Ved stopp 3: *Årbofossen* (tabell 18) ble det observert svært beskjedne grøfter. Grøftebredden ble målt til ca. 1,15 m, og grøftebunnens ca. 0,25 m. Ved visuell betraktning og måling kan

man fastslå at grøftene ved stopp 3 ikke tilfredsstillende kravene i vegnormalene. Det kan også antydes på bakgrunn av mengden vann og sand i grøftene. En grunn til denne overfyllingen kan være småras fra skråningen på oversiden, som kan ha fylt igjen grøften, men det antas at de allerede var for små til å starte med (bilde 10). I tillegg ble det observert en overfylt sandfangskum (bilde 11), som kan bidra til at vannet ikke ledes vekk fra grøftene.

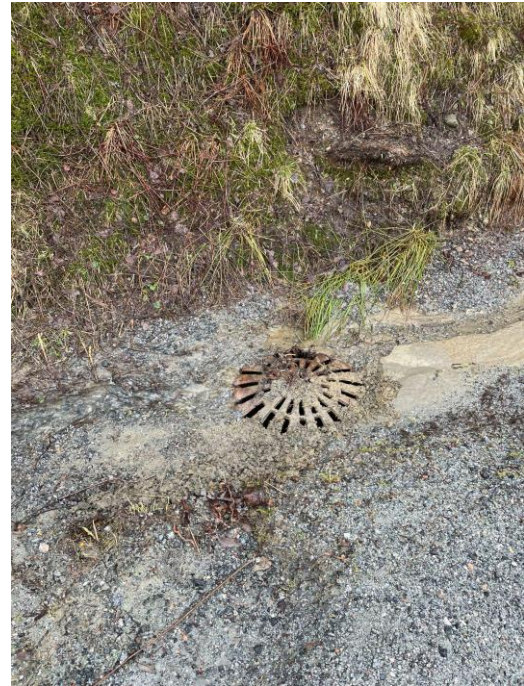
Bilde 11. Bilde av overfylt sandfangskum fra befaring ved Årbofossen (Privat, 2022).

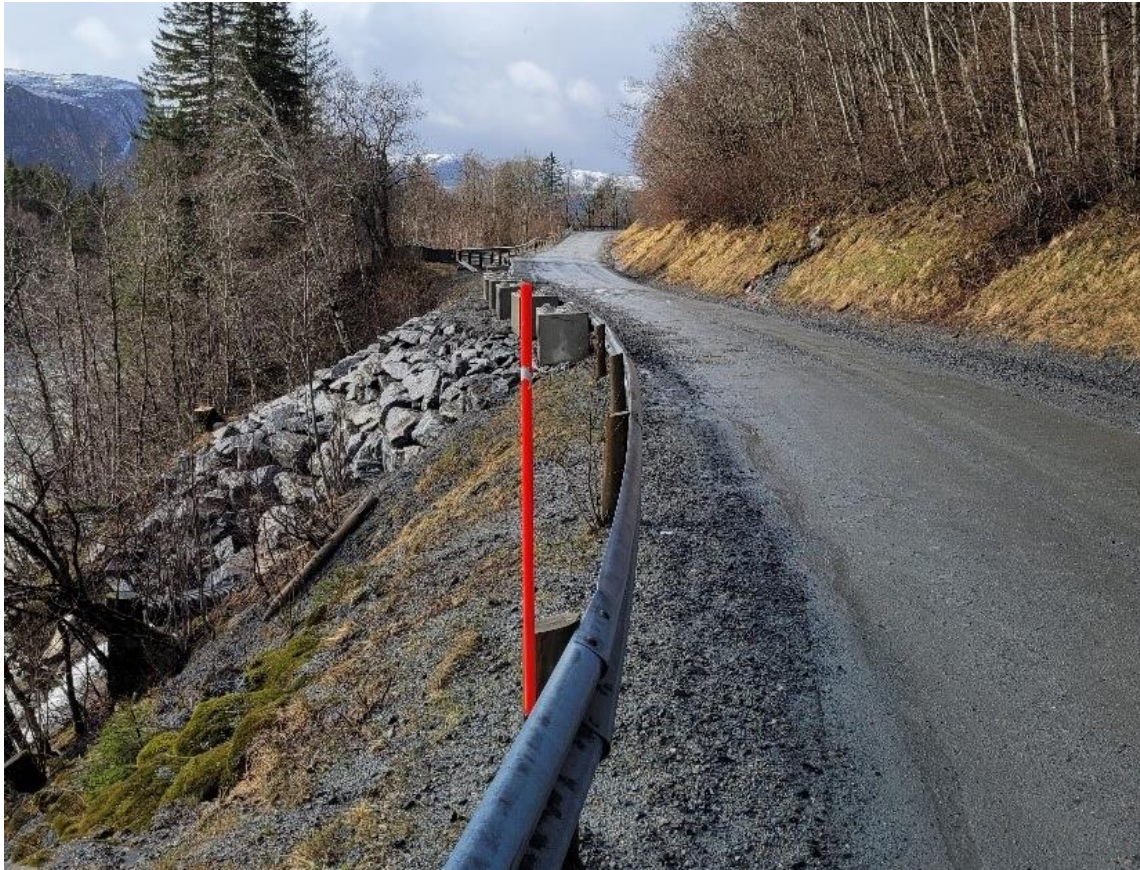
På befaringen ble det observert problemer knyttet til fritt utløp av vann fra en stikkrenne i skråningen ved stopp 3: *Årbofossen* (tabell 18). Her hadde vannet fra en midlertidig stikkrenne erodert i skråningen mellom vegen og Storelva, noe som har ført til utglidning. Skråningen har i etterkant blitt stabilisert med motfylling av stein (bilde 12).

12. Bilde som viser motfyllingen av stein som ble etablert etter utglidning på nedsiden av vegen. Bildet er tatt på befaring i Åffjord (Privat, 2022).

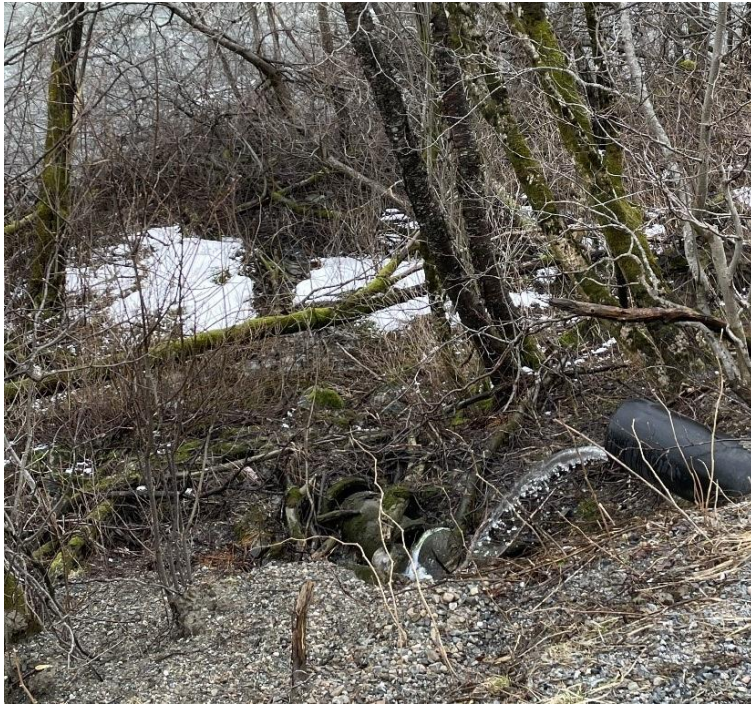
Bilde 13. Bildet viser gjennomløp som slipper vann ut i skråningen uten noe særlig tiltak som forhindrer erosjon. Bildet er tatt på befarings i Åfjord (Privat, 2022).

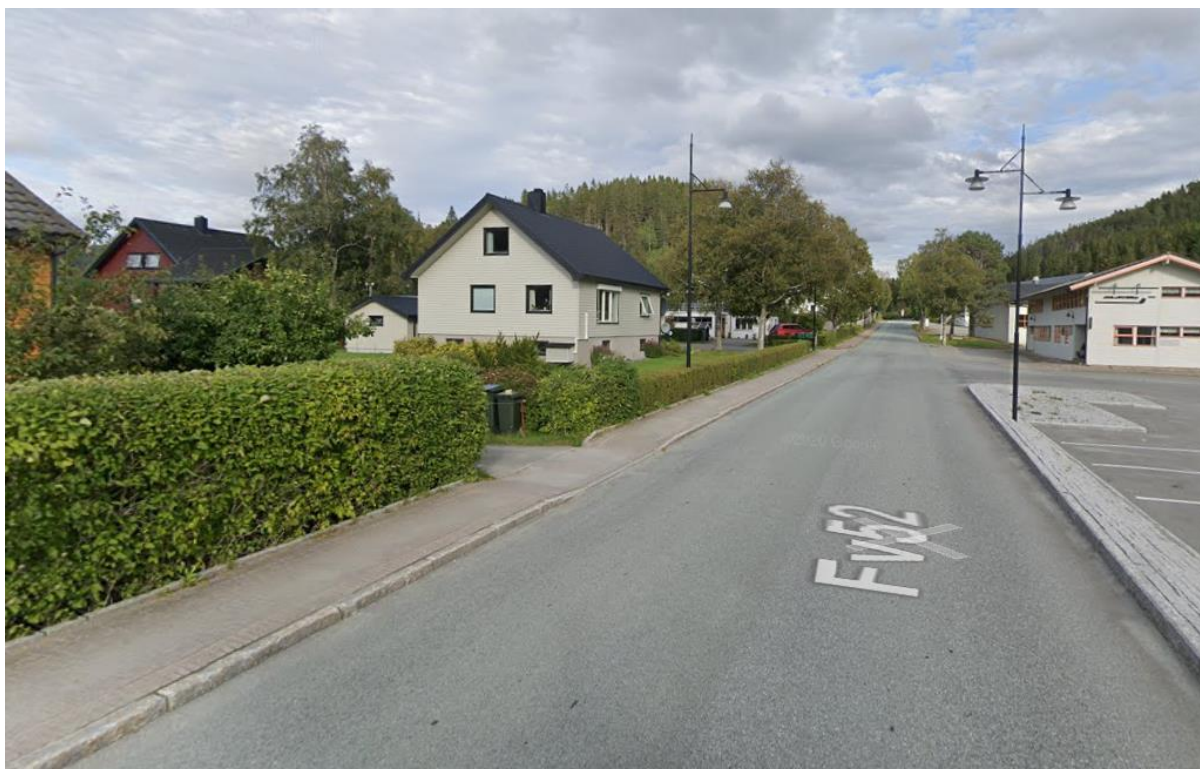
Bilde 14. Bildet viser ensidig fortau i Årnes sentrum (Google, 2019).

På vegstrekningen fra Årnes sentrum til Skjern er det kun to steder det eksisterer løsning for gående og syklende. Den første strekningen er 700 meter lang og strekker seg fra Årnes sentrum. Løsningen er utformet som et fortau de første 230 meterne, og går over til en utvidet vegskulder etter dette (bilde 14 & 15). Fortauet i sentrumsområdet har en gjennomsnittlig bredde på 1,5 m (Statens vegvesen, 2022b), som er for smalt satt opp mot kravene i N100. Fortau uten objektsone skal ha en total bredde på 2,5 m (ref. kap. 3.7).

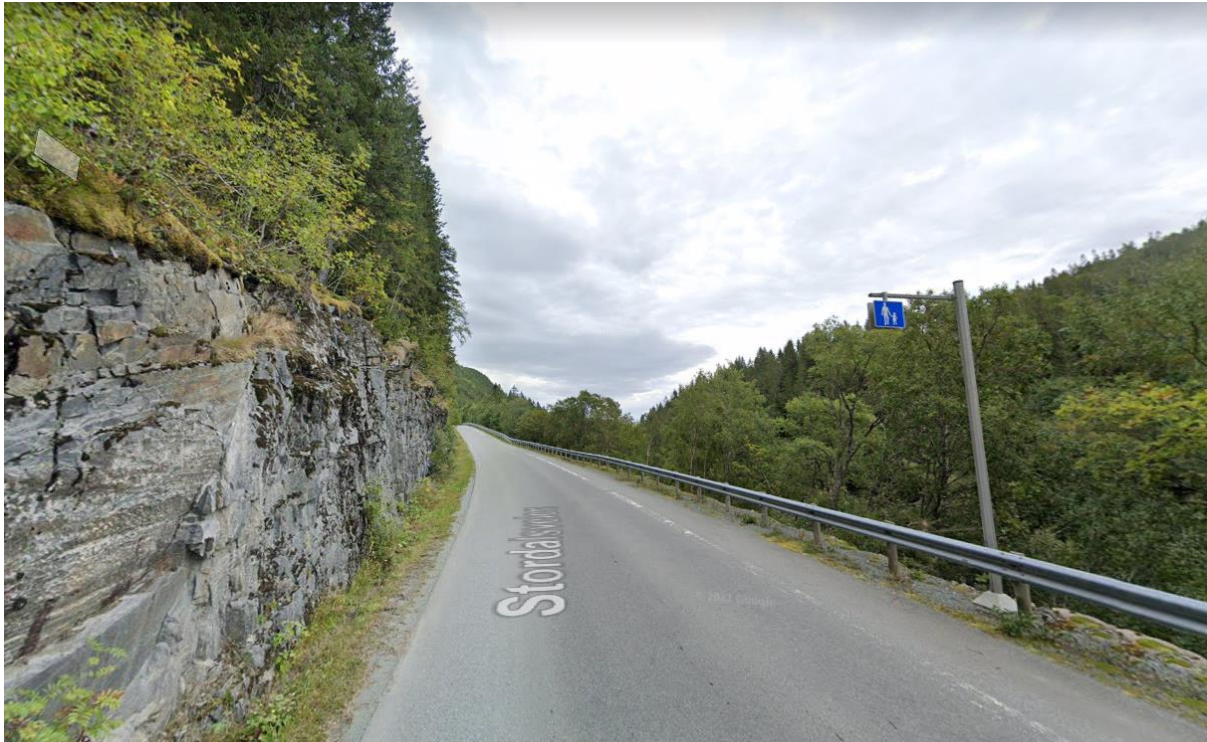
Bilde 15. Bildet viser utvidet vegskulder som løsning for gående og syklende ca. 400 meter fra Årnes sentrum (Google, 2019).

Den utvidede vegskulderen har en bredde på 1,5 m og er ensidig (bilde 15). Utvidet vegskulder skal være tosidig og overholder ikke kravene i N100 (ref. kap. 3.7). Under befarig med fylkeskommunen ble det informert om at utvidelsen av vegskulderen trolig var gjort for å gi fiskere et gangtilbud (Eldnes, 2022).

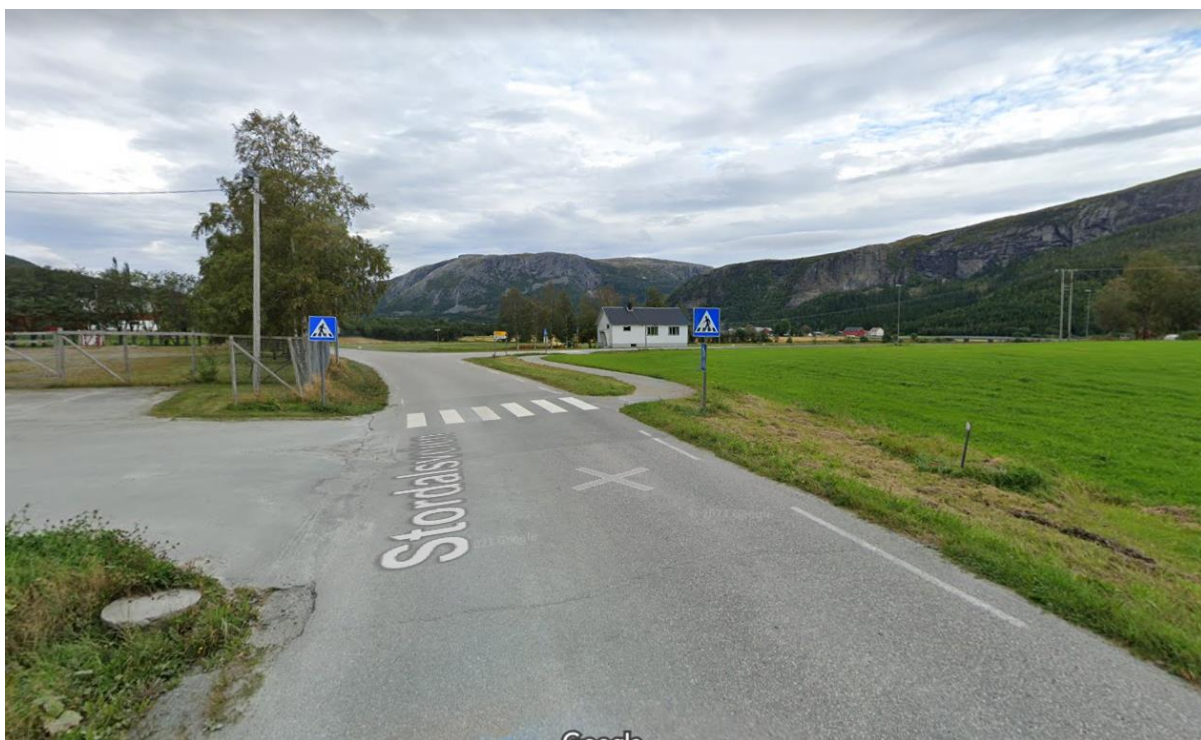
Bilde 16. Bildet viser løsning for gående og syklende relatert til By barnehage (Google, 2019).

Den andre løsningen for gående og syklende er lokalisert i By. Den er kort og ligger tilknyttet et vegkryss i relasjon til By barnehage (bilde 16). Gang- og sykkelvegen er 3 m bred, og er adskilt fra bilvegen med et 3 m bredt grøntareal. Breddene er målt på kart. Denne utformingen er i henhold til krav gitt i N100 (figur 20 & tabell 17) (ref. kap. 3.7).

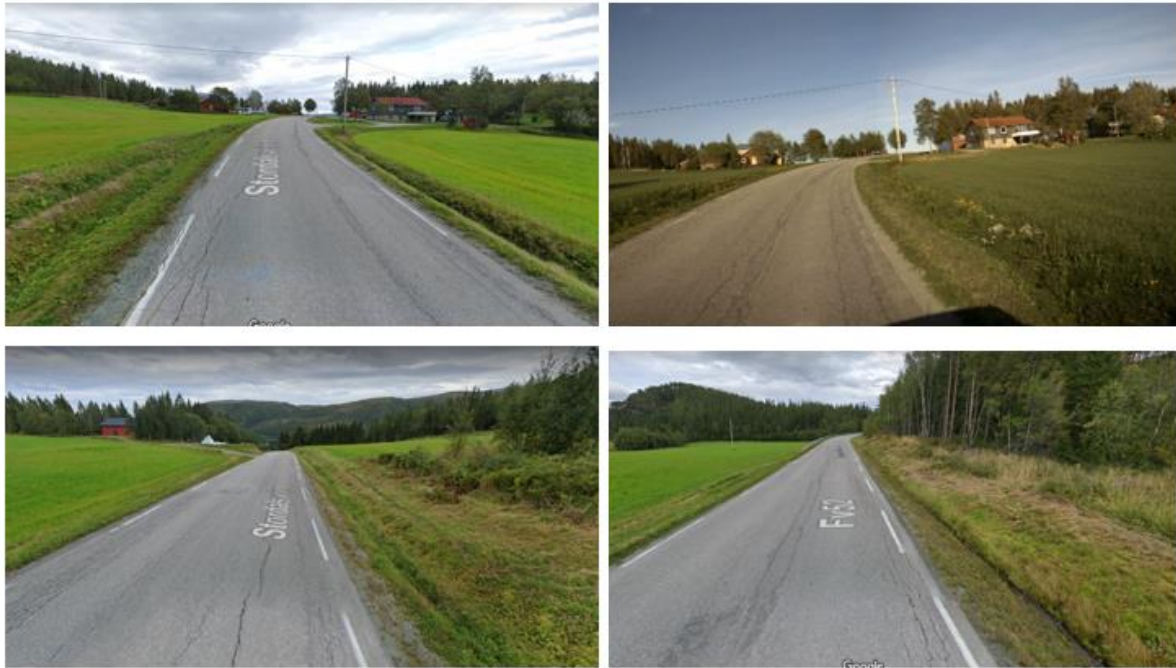
Bilde 17. Figuren viser bilder tatt fra forskjellige steder langs strekningen med dekkeskader. Langsgående sprekker, krakelering og ujevnheter kan observeres (Statens vegvesen, 2021a & Statens vegvesen, 2022b).

De langsgående sprekkene nær vegkanten kan skyldes trafikkbelastning, mens de sentraliserte kan skyldes telehiv (ref. kap. 3.8) (Statens vegvesen, 2016, s. 171).

Krakeleringdannelsen kan være grunnet for høy trafikkbelastning, tynn overbygning eller dårlig drenering (ref. kap 3.8). For dårlig drenering langs vegen kan være en bidragsyter til skadedannelsene, da vann i overbygning kan svekke vegens bæreevne (ref. kap. 3.6).

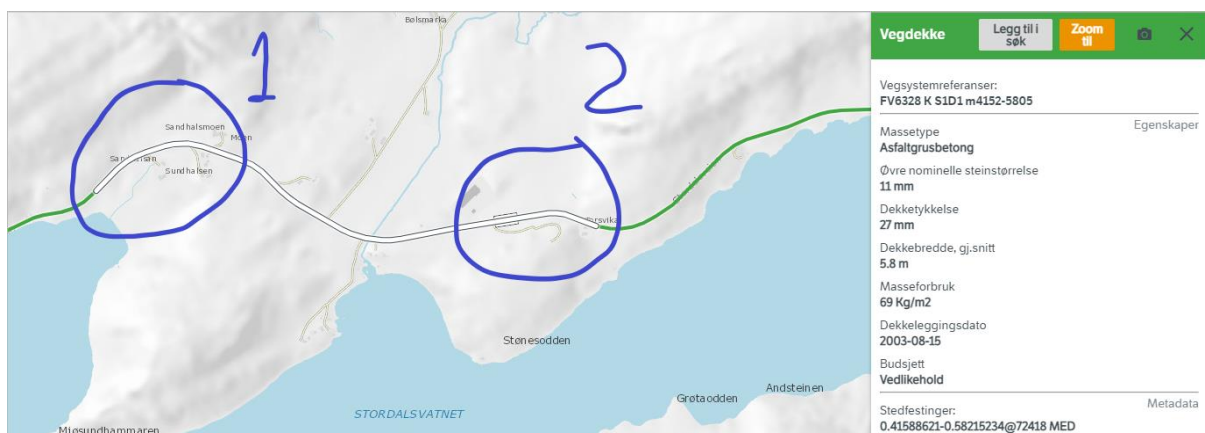
Aktuelle områder ble undersøkt i forbindelse med befaringen 28. mars 2022, og det ble registrert lengde, bredde og dybde på sprekke. På den aktuelle strekningen, stopp 2: Bølsvika (tabell 18) fra vedlegg D.1, var det to delområder der dekkeskadene ble målt (figur 34). Alvorlighetsgraden er satt til M for telesprekkene og H for krakeleringen med utbedringsbehov 2 og 3 (vedlegg D.1). Det var også tydelige skader utenfor områdene avmerket, men på grunn av lengden på Stordalsveien og omfanget av skadene, ble de to delområdene valgt ut. Vedlegg D.1 utdyper befaringen og resultatene.

Figur 34. Figuren viser de to områdene dekkeskader ble målt for stopp 2: Bølsvika (ref. vedlegg D.1: Befaringsnotat) (Statens vegvesen, 2022b).

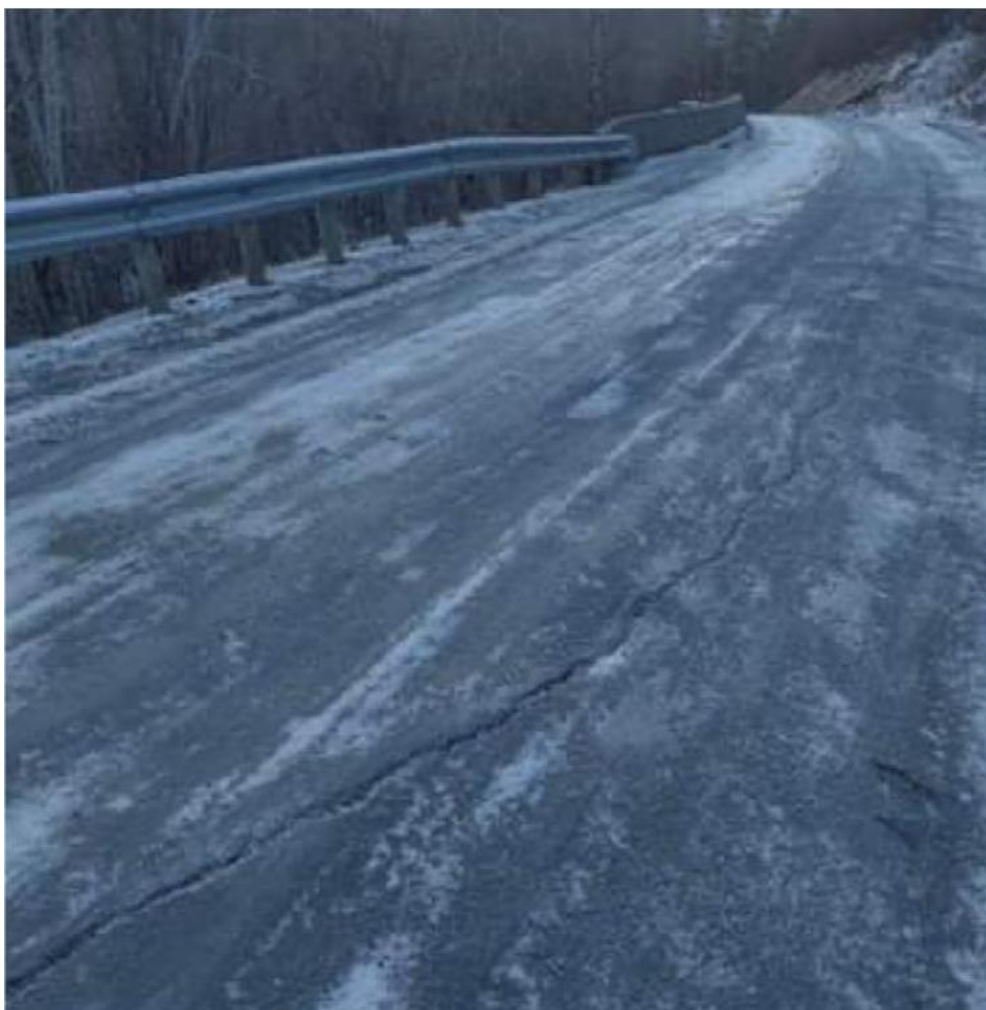
Den mest omfattende skaden på den grusbelagte delen av strekningen er den tidligere omtalte sprekkene ved Årbofossen (bilde 18). I januar 2021 ble det gjennomført en befaring ved Årbofossen i regi av Multiconsult AS og Trøndelag fylkeskommune. Rapporten til Multiconsult konkluderer med at årsaken til sprekkedannelsen er teleutfordringer. Området rundt Årbofossen har gjennom årene vært utsatt for flere ras. Etter rasene har vegkroppen trolig blitt gjenfylt med masser. Dette har gjort at massene i vegkroppen er av forskjellig karakter med ulik permeabilitet, som resulterer i ujevnt teleløft i vegkroppen som medfører at grusdekket sprekker opp (Årbogen, 2021).

Bilde 18. Observert sprekk på fv. 6328 sett østfra, med enden av betongrekkverk på km 4,905 (Årbogen, 2021).

På tidspunktet for befaring var det utført vedlikehold som gjorde at den tidligere omtalte sprekk ikke var synlig. Multiconsults rapport konkluderer med at sprekkdannelsen ikke medfører økt risiko for utglidning av vegbanen (Årbogen, 2021). Det har dog skjedd utglidning etter at rapporten fra Multiconsult ble skrevet (ref. stopp 3: Årbofossen fra vedlegg D.1).

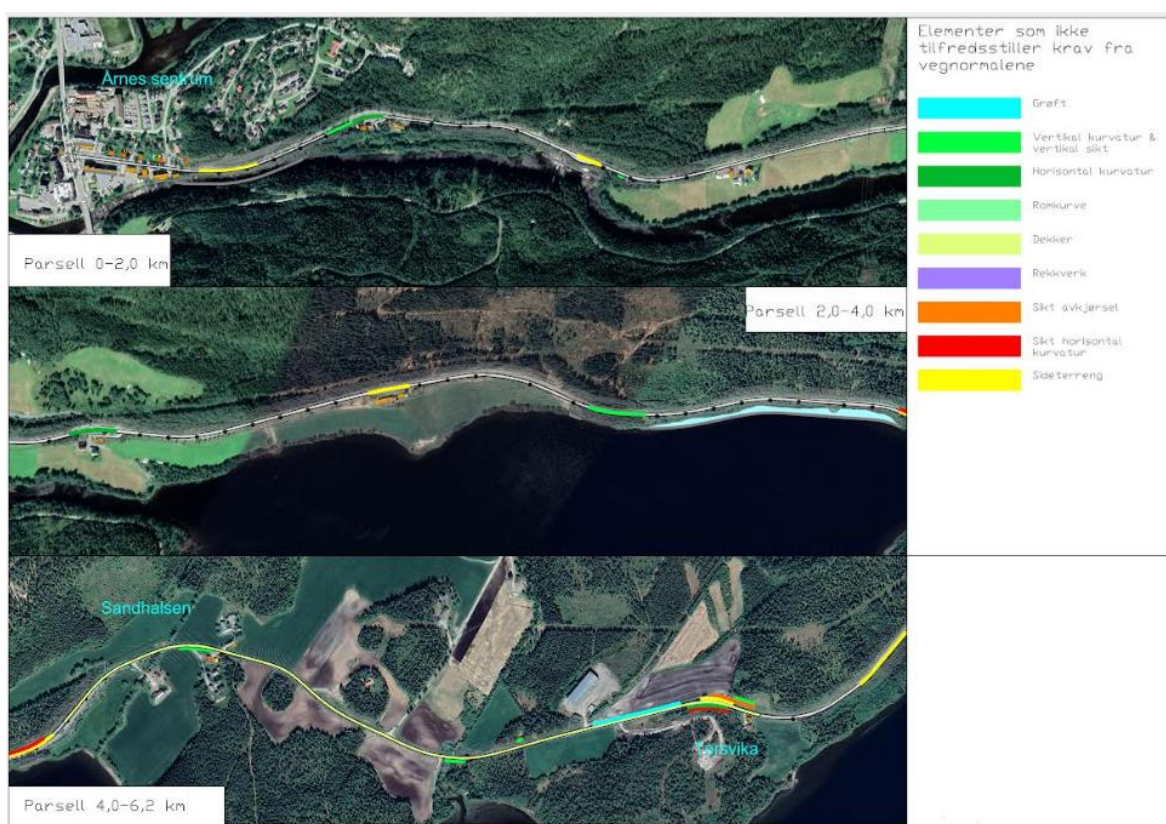
Figur 35. Parsell 0-6,2 km med oversikt over uoppnådde krav (ref. vedlegg D.6).

Avsluttende for tilstandsvurderingen er problemområdene på fv. 6328 oppsamlet i 3 vedlegg; vedlegg D.6 *Oversiktstegning del 1*, vedlegg D.7 *Oversiktstegning del 2* og vedlegg D.8 *Oversiktstegning del 3*. Fv. 6328 er delt inn i 9 parseller, og elementene som ikke tilfredsstiller kravene fra Statens vegvesens vegnormaler er fargelagt. Figur 35, 36 og 37 viser hvilke krav vegstrekningen ikke oppfyller.

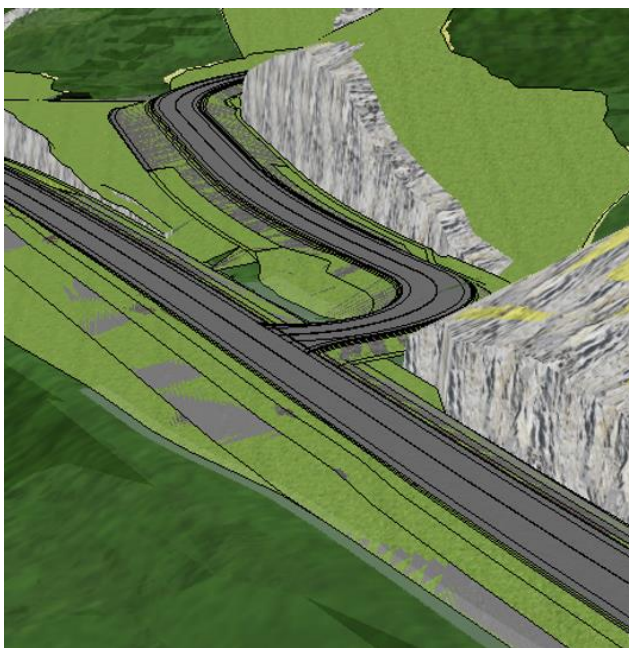
Figur 43. Modellering av avkjørselen, sett fra sørøst (privat figur fra Novapoint).

Slik avkjørselsvegen er tegnet ut (figur 43 & 44) stiller ikke vegnormal 101 krav til rekkverk for strekningen ettersom skråningshøydene havner innenfor tillatt verdi (ref. kap 3.4). Likevel anbefales det å plassere rekkverk langs deler av avkjørselsvegen. Det skyldes kombinasjonen av krapp horisontal- og vertikalkurvatur. Når en kjører mot profileringsretningen, kjører en inn i kombinasjonen krapp ytterkurve i bratt nedoverbakke (figur 43 & 44). Hvis det er glatt, kan kjøretøyet lett miste veggrepet og skli. I ytterste konsekvens kan da kjøretøyet skli ut i vegbanen til primærvegen. Av den grunn anbefales det rekkverk langs delen av avkjørselsvegen. Plasseringen av rekkverket er vist på vedlegg C.12: *Rekkverksbehov og sikt i avkjørsel*.

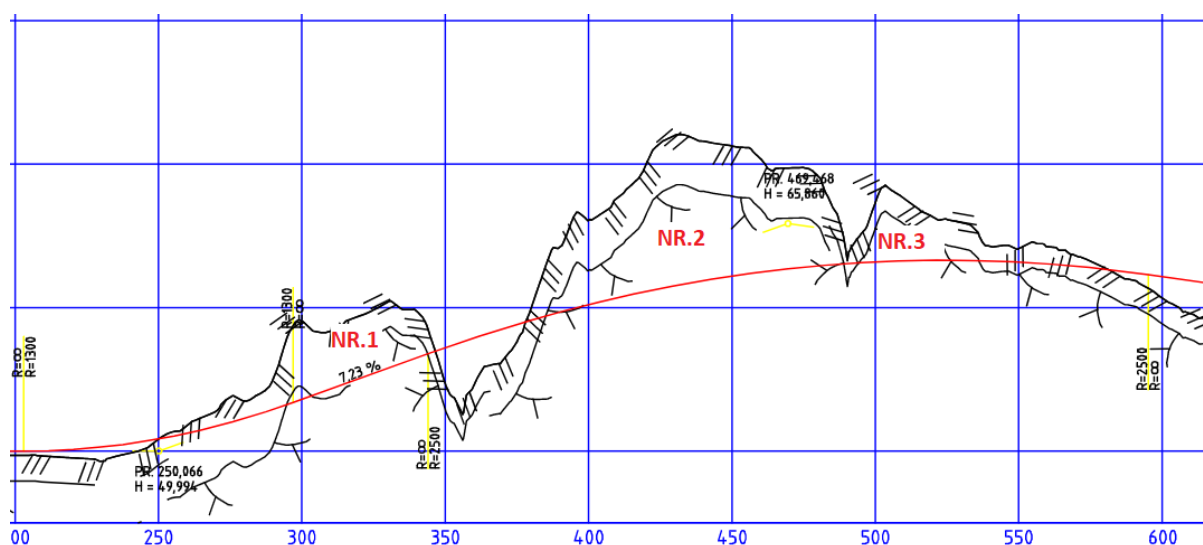
Sprengningsplanenes posisjon, langs veglinja, vises på figur 45.

Figur 45. Figuren viser posisjonen til sprengningsplanene langs veglinja (privat figur fra AutoCAD).

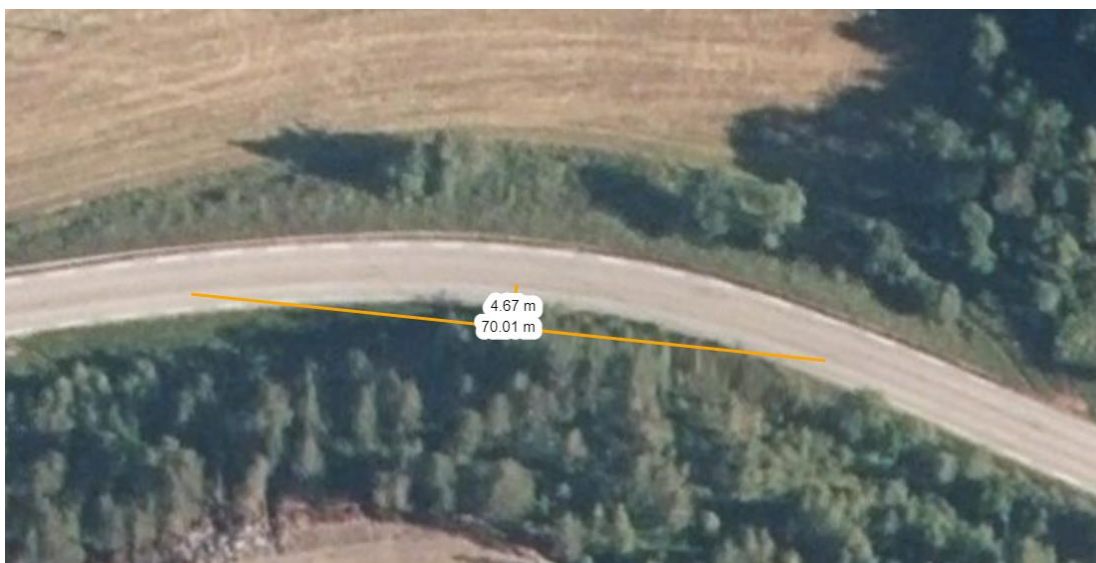
Figur 46. Siktkontroll for horisontalkurve ved redusering av fartsgrensen (Kartverket, 2022).

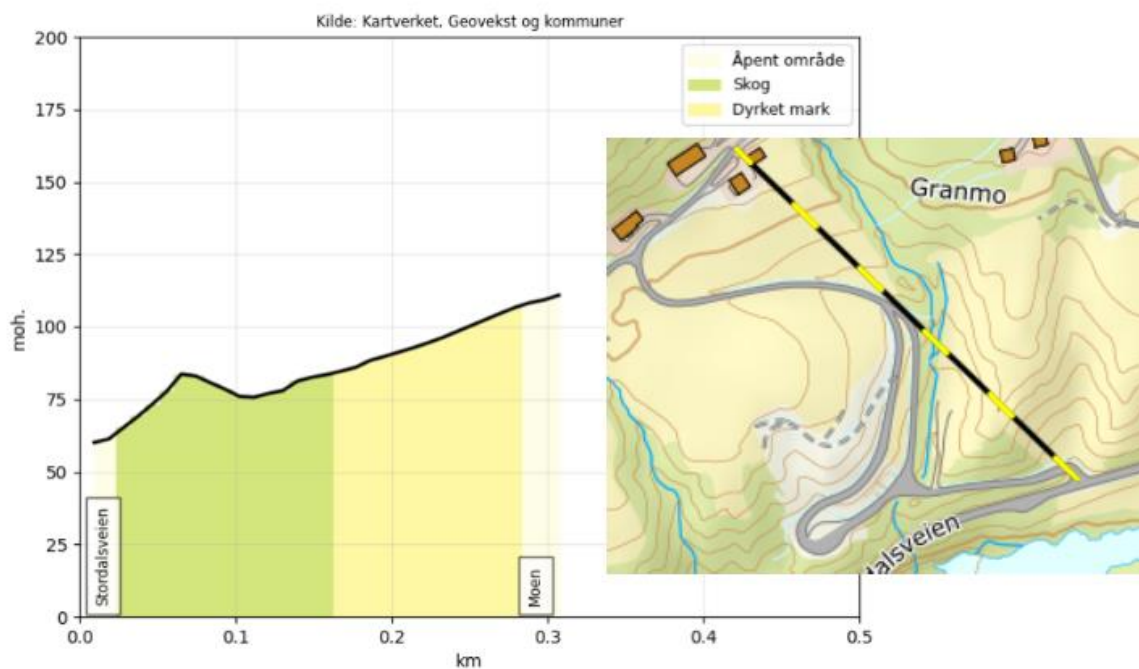
Figur 47. Lengdeprofil fra dagens avkjørsel til småbruket (Kartverket, 2022).
