Forslag til utbedring av fv. 6328 fra Årnes til Skjern

Improvement Propositions for Fv. 6328 from Årnes to Skjern

Prosjektnr.:
2022-07

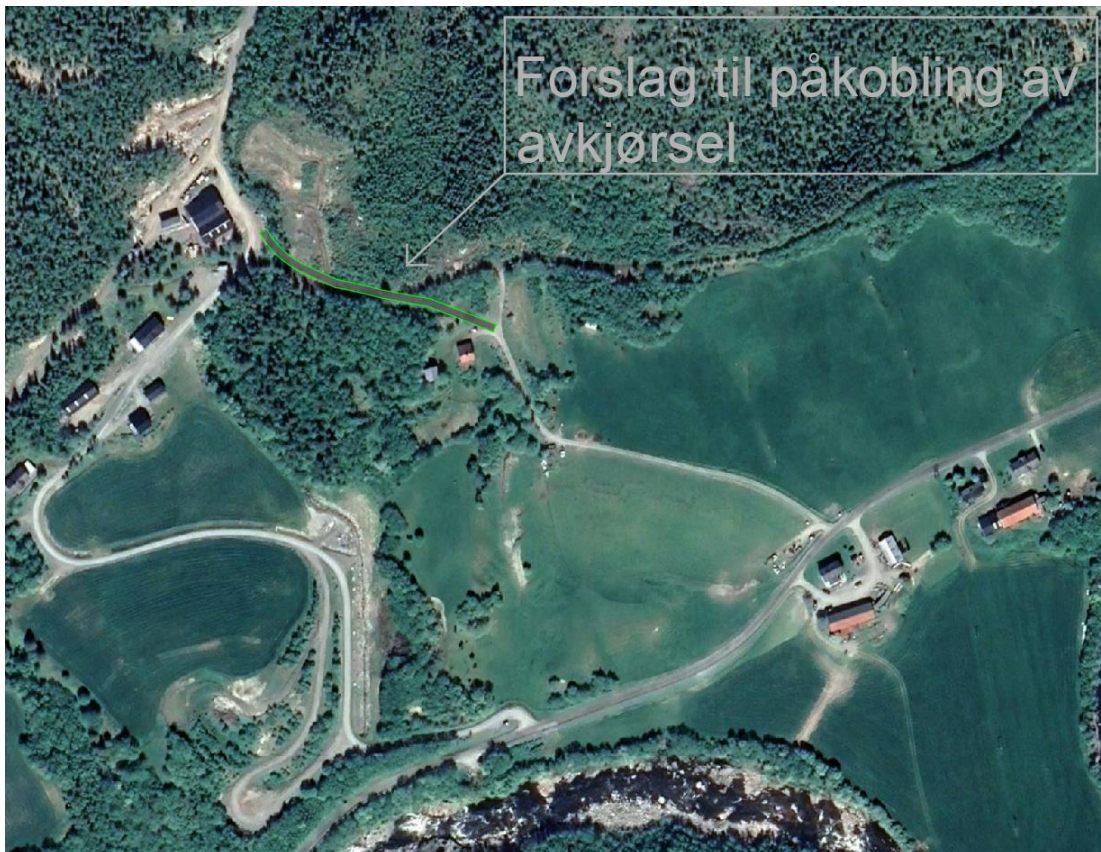
Figur 48. Forslag til påkobling av avkjørsel (Google, 2022).

Sørøst for småbruket ligger det en eiendom. Denne eiendommen benytter en annen avkjørsel fra fv. 6328. Det ser ut som eiendommene allerede er forbundet med en traktorsti. Det anbefales derfor å utforske muligheten for å koble adkomst til småbruket på avkjørselen til denne eiendommen. På den måten kan prosjekteringen av avkjørselen på traséforslaget forkastes og terrenginngrepet vil betydelig reduseres. Med tanke på kjørekraft og sikkerhet vurderes påkoblingen også som en bedre løsning (figur 48).
