Jord- og flomskredfare i Øyer

En skredfarevurdering basert på feltundersøkelser, GIS-analyser, RAMMS-modelleringer og bruk og diskusjon av NVEs veileder

Masteroppgave i Geografi
Veileder: Anders Romundset
Mai 2022

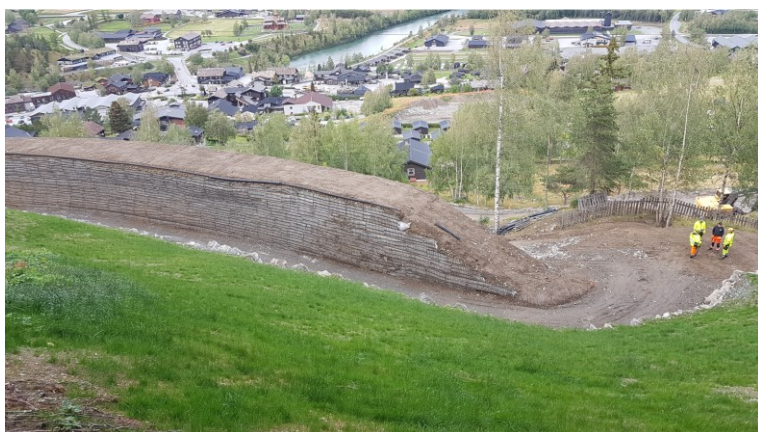
Figur 15: Sikringsvoll mot steinsprang og skred i Lom (NVE, 2020a) .

Eventuelle sikringstiltak vil minimere utbredelsen av et potensielt skred slik at sannsynligheten er lavere for at bebyggelse treffes, men den enkeltes tiltak kapasitet og effekt må alltid vurderes (NVE, 2020b). Figur 15 viser et eksempel på hvordan en sikringsvoll mot skred kan se ut, og i et skyggekart ville dette sett ut som en rygg som går på tvers av deler av skråningen.

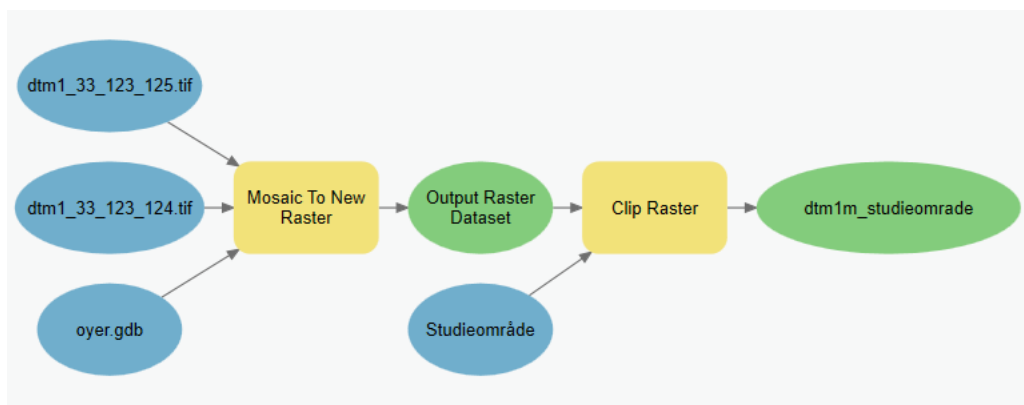
Figur 17: Visuell oversikt over prosessen for å forberede høydemodell til bruk i Arcgis Pro gjort i Model Builder.

Den nedlastede DTM ble levert i tif format som vil si at den består av en eller flere bildefiler, så derfor ble alle filene ble lagt inn og det ble laget ett helt lag av DTM dataen i ArcGIS Pro. Deretter ble rasteret klippet til størrelsen av studieområdet for å minske fremtidig prosesseringstid. Figur 17 viser en visualisering i Model Builder i ArcGIS Pro av denne prosessen med å lage et DTM datasett som kan brukes som input i analyser. I Model Builder blir inngangsdata symbolisert med mørkeblå farge, verktøy i gul farge og utgangsdata/resultatet av verktøyet i grønn farge.

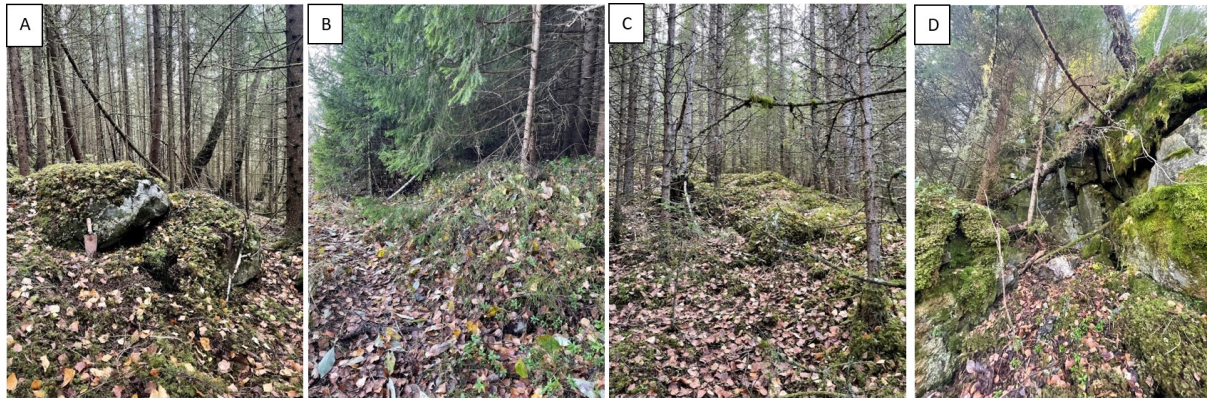
Figur 32: Fra området med avsetninger nord for Glotten vises A) Steiner i levéene som er stablet oppå hverandre, B) Skredavsetningen der den slutter nederst mot jordet, C) En side av levéen lenger opp i skråningen, D) Fjellvegg.

ble påvirket den gang. Steinene og blokkene i levéene er tydelig stablet oppå hverandre noe som vises i Figur 32A, samt at det er større blokker i levéene lenger opp i dalsiden. Det er også en mindre steinvegg noe sør for skredløpet som vises i Figur 32D, denne ser ut til å fore området nedenfor med kildemateriale, noe som ikke kommer frem i NGUs løsmassekart.

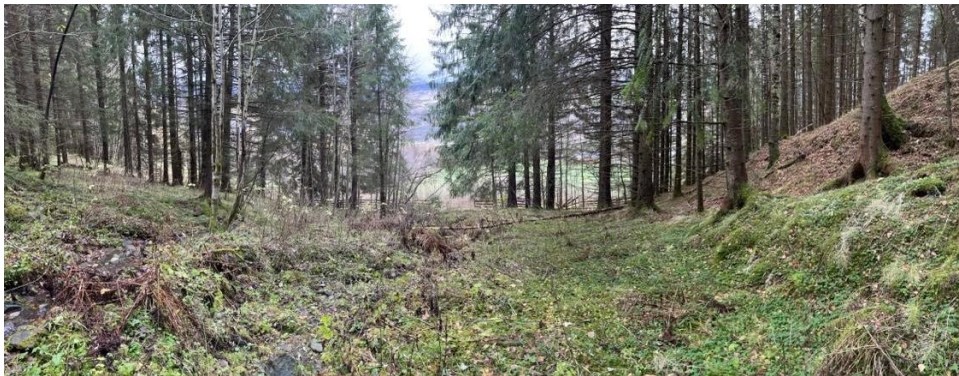
Figur 50: Tidligere flomskredvifte sett fra et lite stykke opp i kanalen.

Ovenfor tomte og noe inn på innmarka er det en tydelig vifte etter tidligere flomskred. Det er ulike deler av vifta har vært aktive til ulik tid, noe som tyder på at det har gått flere flomskred her tidligere. Denne vifta kan ses på avstand i Figur 50. I kanten bekkenedskjæringen er det tydelige tegn på masse som kan skli ut samt masser i løpet som er tilgjengelig for transport, noe som kan gi stor tilgang til materiale ved høy vannføring og dermed utvikle seg til et flomskred. Det er også tilgjengelig materiale fra morenerygger som ligger på tvers av dalsiden noe som kan ses i Figur 49. Bekken har tydelig skjært seg nedover i terrenget da det er tegn etter tidligere nivåer, usikkert om bekken har nådd grunnfjell eller om det er mer løsmasse å erodere. Modelleringene viser at utløpet formes som en vifte og går omtrent like langt ut som tidligere avsetninger selv om det er vanskelig å fastsette nøyaktig hvor disse slutter. Området for vifta får faresone 1/1000 og vises i Figur 51.

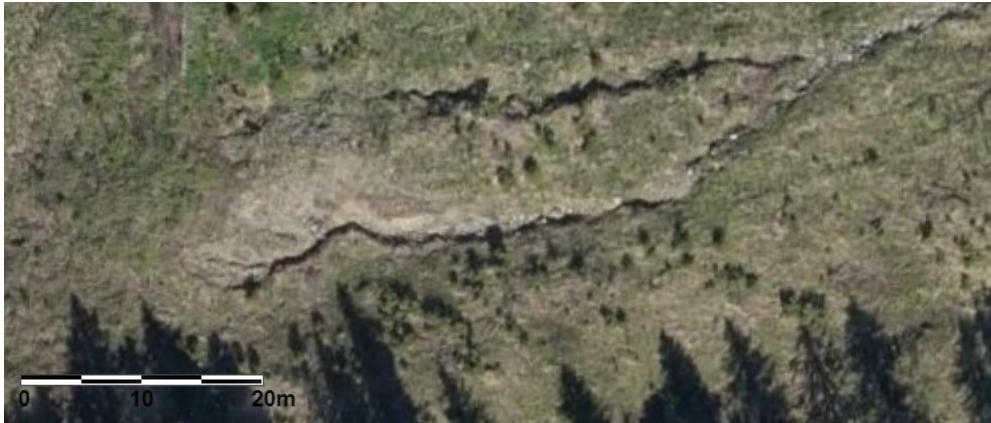
Figur 53: Erosjon ved potensielt løснеområde 4.
