Modernismens rådhus - kommunen i glass og betong

Tilpasset ombruk av og kjennetegn ved rådhusene i Akershus fra 1945 til 2000

Masteroppgave i Kulturminneforvaltning

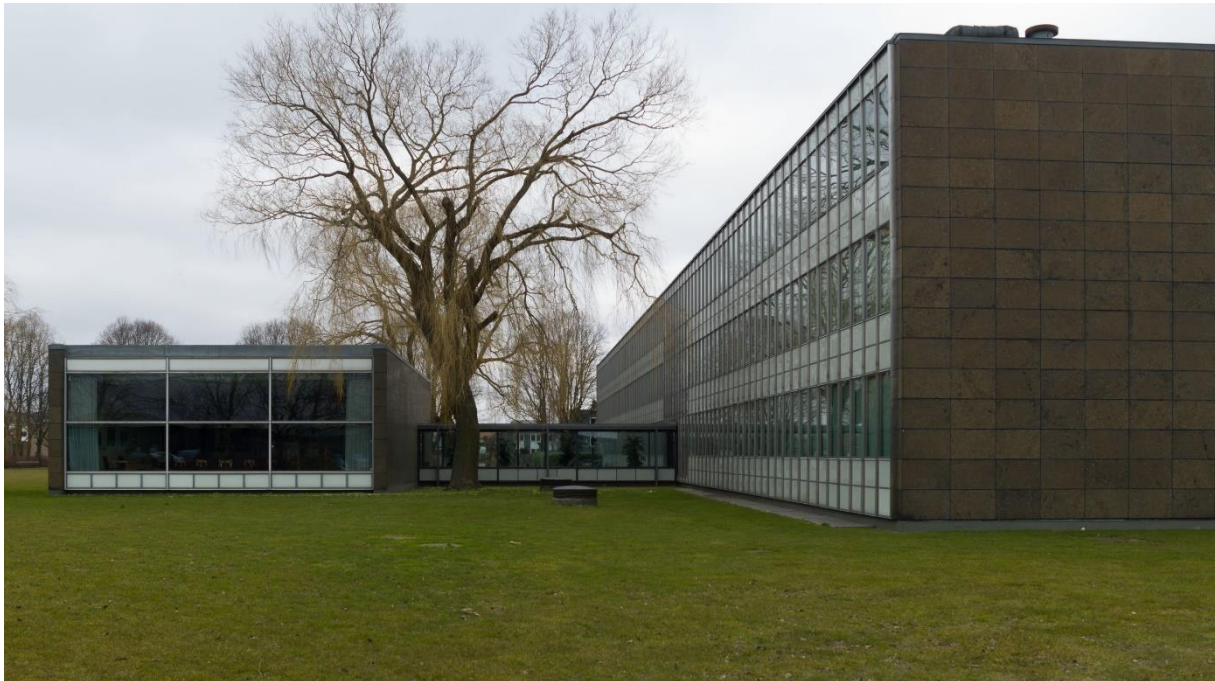
Bilde 2: Rådhuset i Rødovre fra 1956 av den danske arkitekten og formgiveren Arne Jacobsen.⁶⁷

I årene etter krigen kom det flere nye innflytelsesrike rådhusbygninger, ikke minst i Norden. Den danske arkitekten og formgiveren Arne Jacobsen sto bak rådhuset i Aarhus som allerede var ferdig under krigen.⁶⁸ I 1956 ble Jacobsens rådhus i forstadskommunen Rødovre innviet. Bygningen er i tre etasjer med en regulær kontorblokk med en lavere kubisk kommunestyresal. Denne kombinasjonen av høyt og lavt med ulike volumer til hver funksjon går igjen i flere rådhus fra perioden.⁶⁹ Bygningen er uten tårn og oppført i en internasjonal modernisme med prefabrikkerte curtain walls, såkalte ikke-bærende vegger. Jacobsen skal ha latt seg inspirere av General Motors kontorbygning i Michigan, tegnet av arkitekt Eero Saarinen.⁷⁰

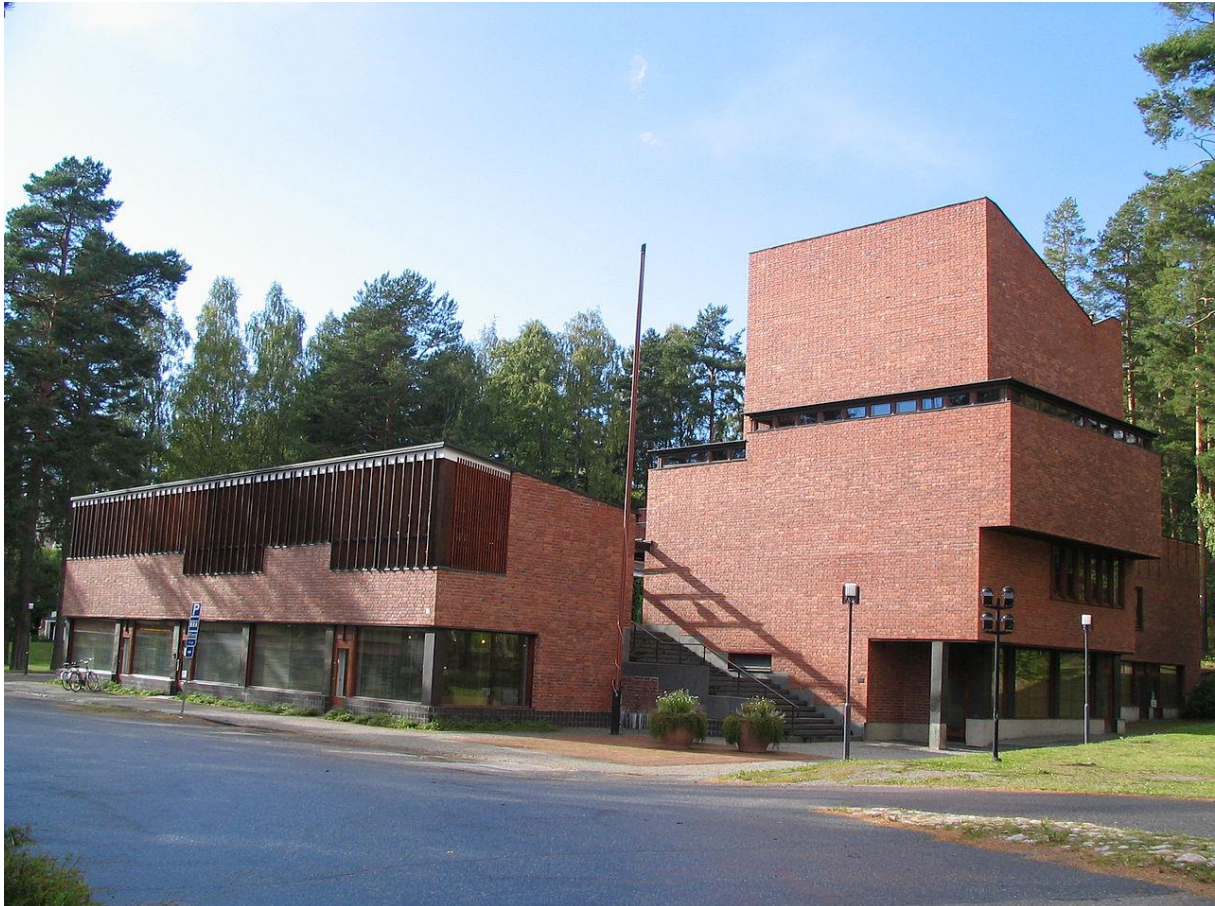
Bilde 3: Säynätsalo rådhus fra 1952 av den finske arkitekten Alvar Alto.⁷²

Den finske arkitekten Alvar Aaltos rådhus fra 1952 i den lille kommunen Säynätsalo er en skulpturell konstruksjon i rødbrunt tegl. Her er flere mindre bygninger av ulik høyde gruppert rundt et lite torg. Foruten rådhus rommer anlegget bibliotek, butikker og leiligheter,⁷¹ noe som gjør at den nye administrasjonsbygningen skaper en ny og flerfunksjonell bygning. Det nye rådhuset underordner seg også den finske naturen.

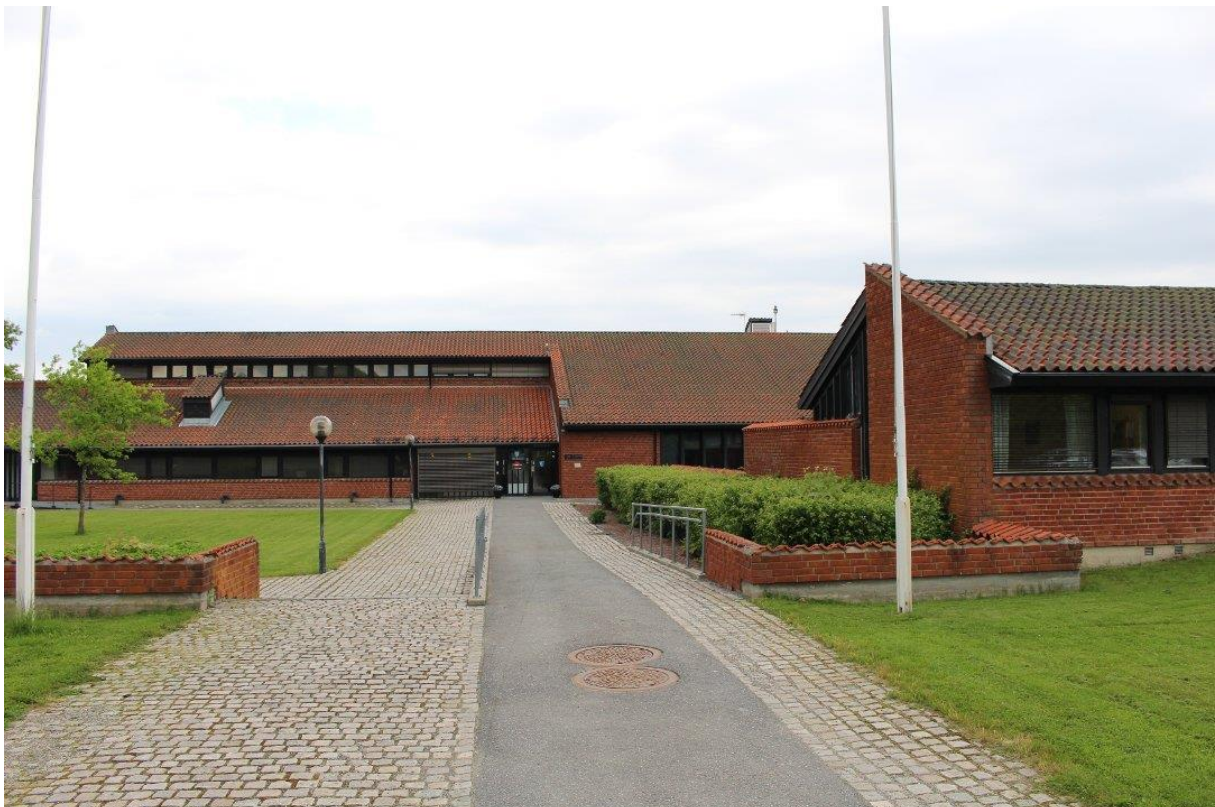
Bilde 5: Våler herredshus fra 1970 av arkitektene Torbjørn Sletvold og Erland Blakstad.¹⁰³

for den lille landbrukskommune. Det nye bygningskomplekset skulle definere et nytt sentrum ved hjelp av et torg omgitt av bygninger som huset flere ulike funksjoner. Som mange andre norske rådhus var det tydelig inspirert av internasjonale foregangsprosjekter. Arkitektene Torbjørn Sletvold og Erland Blakstad vant konkurransen om nye Våler herredshus i 1965. Da komplekset sto ferdig i 1970 rommet det foruten kontorer og kommunestyresal også bibliotek, boliger og sparebank. De lave bygningsvolumene i brunrød teglstein er gruppert rundt det lille torget.¹⁰² Herredshusets form og materialbruk har også tydelige likhetstrekk med Alvar Aalto skulpturelle rådhus i Säynätsalo.

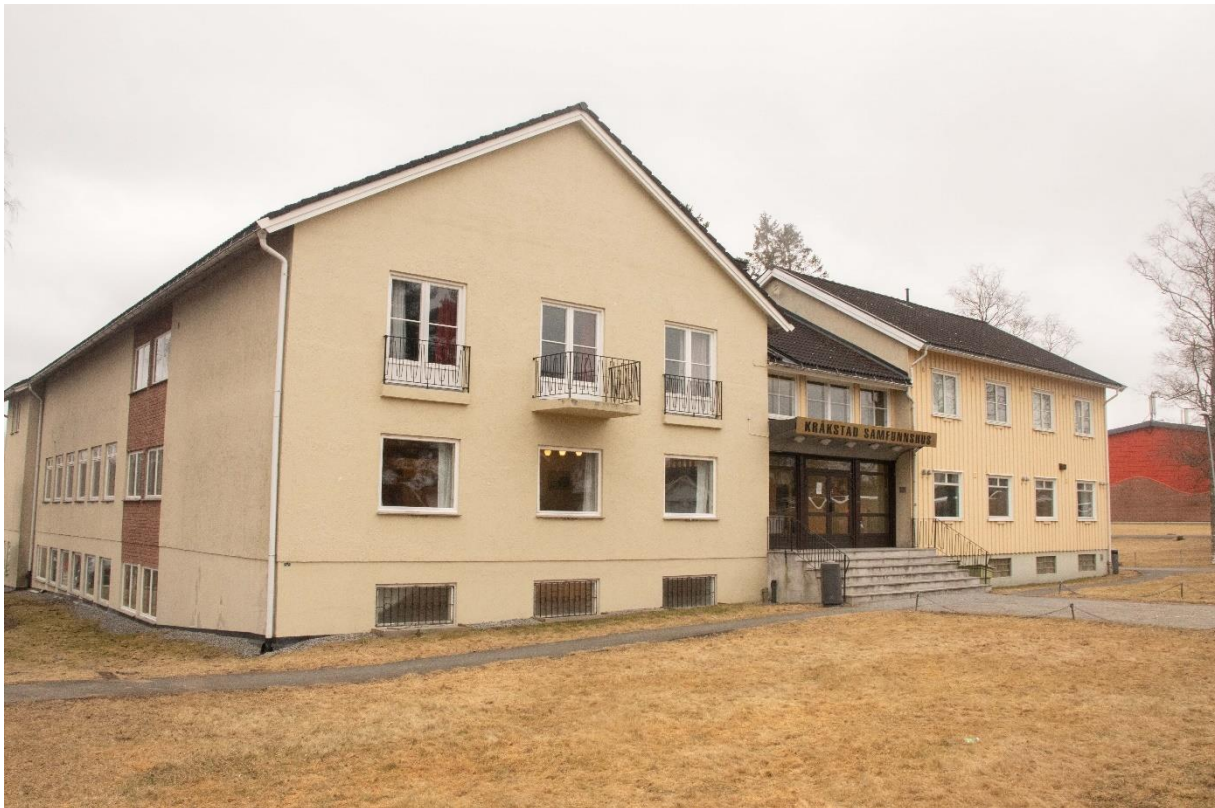
Bilde 7: Kråkstad samfunnshus fra 1956.

Bygningen er satt sammen av to fløyer med saltak, adskilt med et lavere mellombygg. Den ene av fløyene rommet samfunnshuset mens den andre ble brukt til kontorer for kommuneadministrasjonen.¹³² Den ene fløyen er kledd med stående trepanel, mens den andre er i pusset mur. Hele komplekset ligger omgitt av en gressplen beplantet med trær.

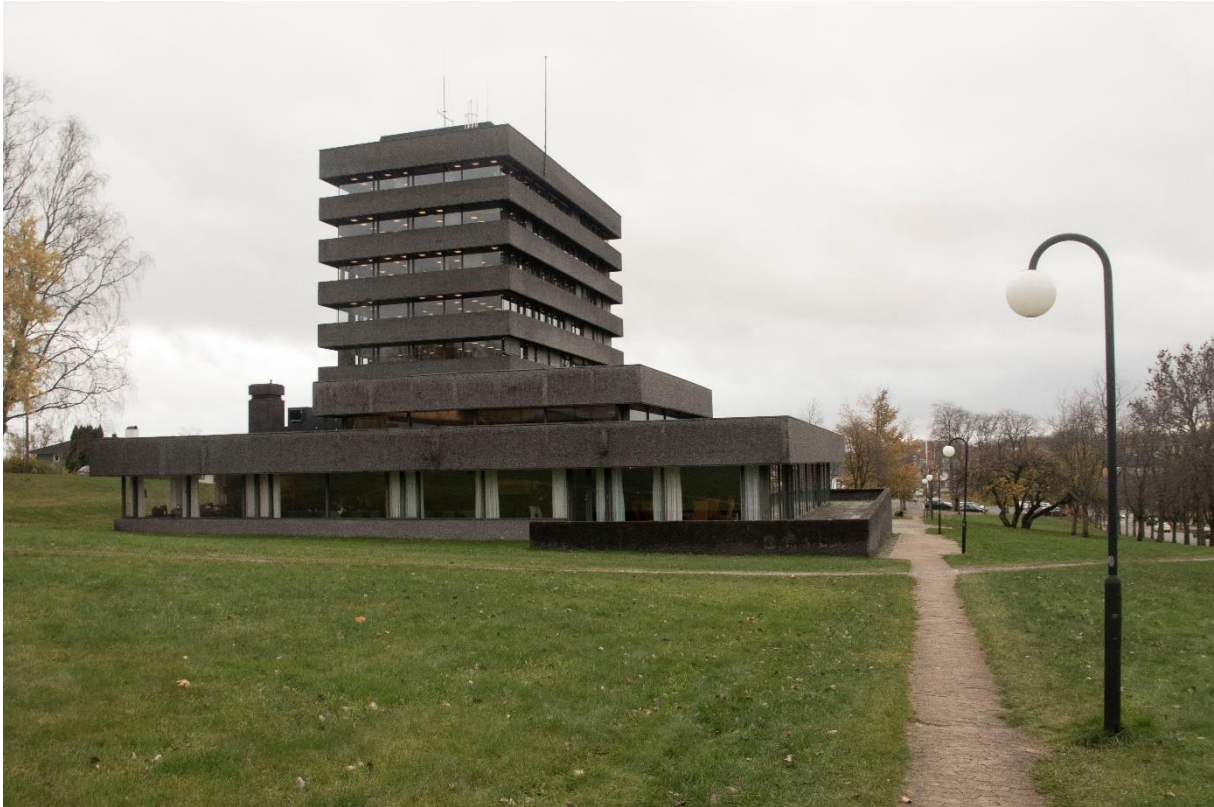
Bilde 9: Asker rådhus fra 1963

rommet kommunestyresal, kontorer til administrasjon og bibliotek.¹³⁶ Kommunestyresalen ligger i en lavere fløy i tilknytning til høyblokka. Rådhuset vakte sterke reaksjoner da den sto ferdig. Blant annet sammenlignet lokalavisa bygningen med et begravellesbyrå.¹³⁷

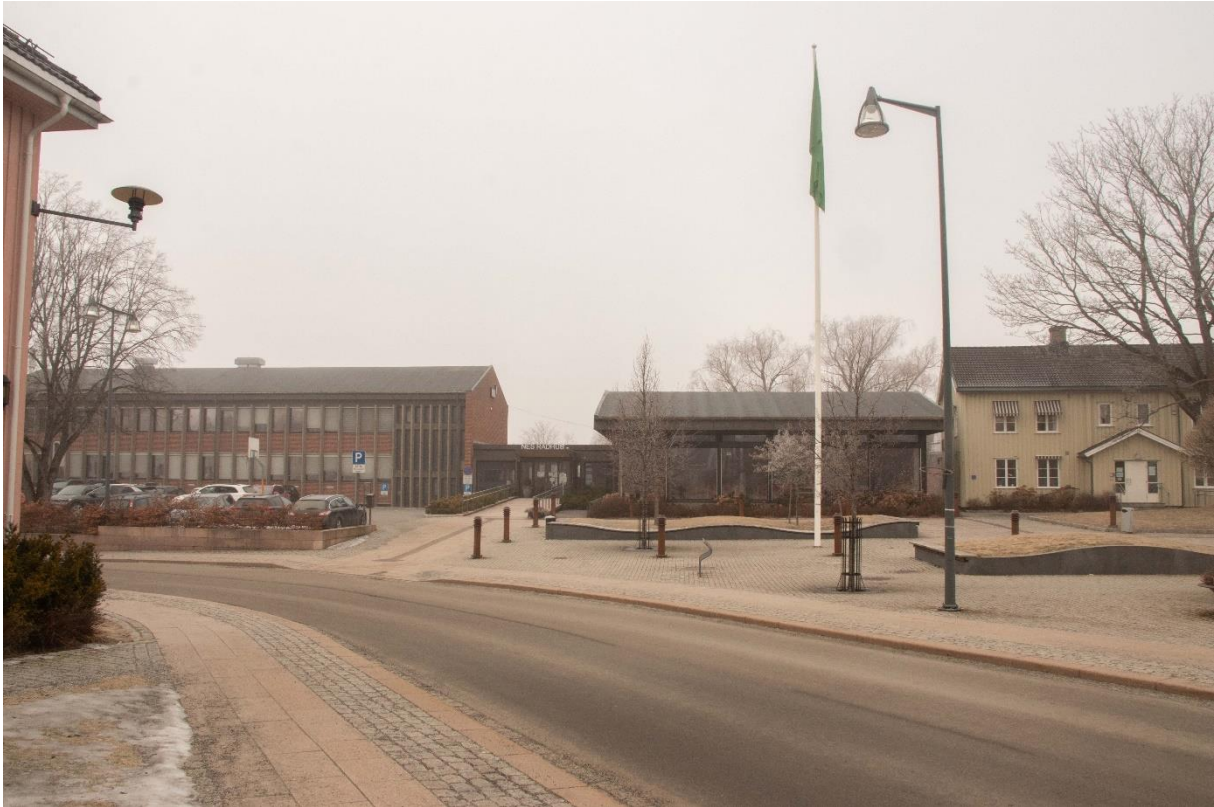
Bilde 10: Nes rådhus fra 1967

Mens Rådhuset i Asker står i sterk kontrast til sine omgivelser, er Nes rådhus mer moderat i sitt uttrykk. Her ble kommunes nye rådhus lagt midt blant trebygninger fra forrige århundreskifte, midt i Årnes sentrum. Arkitekt Frithjof Stoud Platou bygning fra 1967 er satt sammen av tre fløyer, der den laveste rommer kommunestyresalen.¹³⁸ Ellers inneholder bygningen også kontorer, brannstasjon og leilighet til avdelingsingeniøren. Hele komplekset er oppført i rødbruntegl og betong med en fasade satt sammen av avlange nisjer.¹³⁹ Vegg i vegg med denne laveste fløyen ligger en eldre trebygning. Det nye rådhusets nedtrapping i etasjehøyde, de regulære formene og saltaket er alle sammen elementer hentet fra nabobygningen i tre.

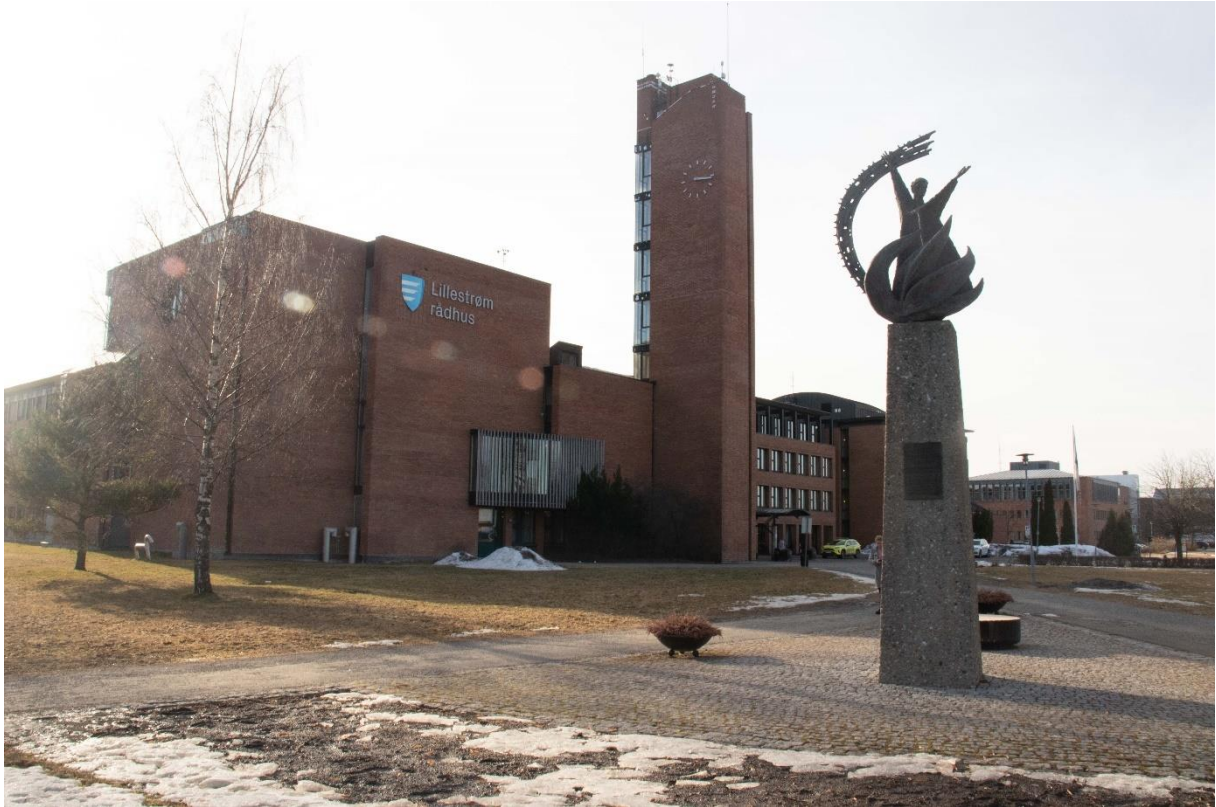
Bilde 13: Nye Skedsmo rådhus (nå Lillestrøm rådhus) fra 1991.

Tidlig på 1990-tallet bygges et av fylkets største rådhus. Skedsmo kommune var med sin nærhet til Oslo et vekstsentrum med behov for et større administrasjonsbygg. Det gamle rådhuset i stasjonsbyen Strømmen hadde blitt for lenge for lite og et nytt bygg ble oppført i Lillestrøm. Nybygget som sto ferdig i 1991 er en mastodont signert Arne Takla og Bergersen, Gromholt og Ottar arkitektkontor. Det rommet kommunestyresal og formannskapssal, men mest av alt kontorer.¹⁴⁸ Rådhuset ligger fritt i en åpen park, omgitt av trær, gress og parkeringsplass. Rådhuset er kledd med rødbrun tegl og utstyrt med klokketårn.

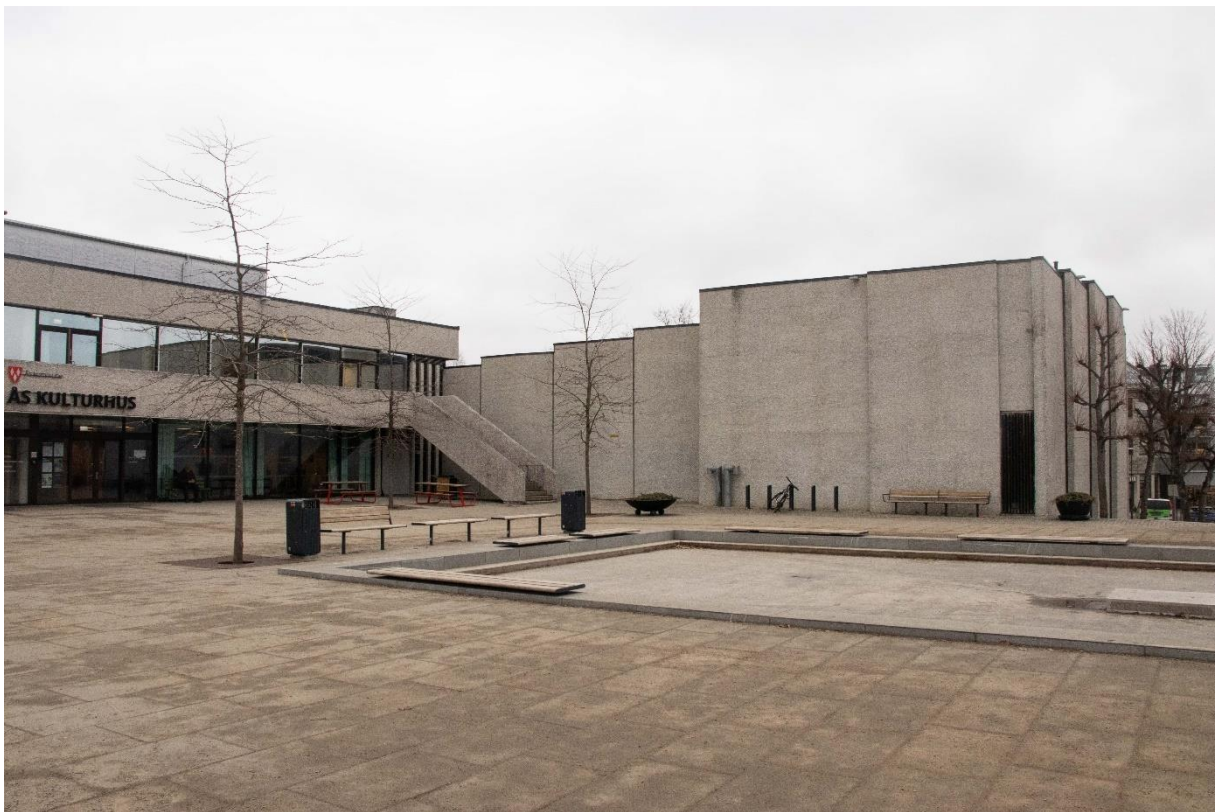
Bilde 13: Rådhuset i Ås rommet teater/ kinosal og bibliotek da det sto ferdig i 1970.

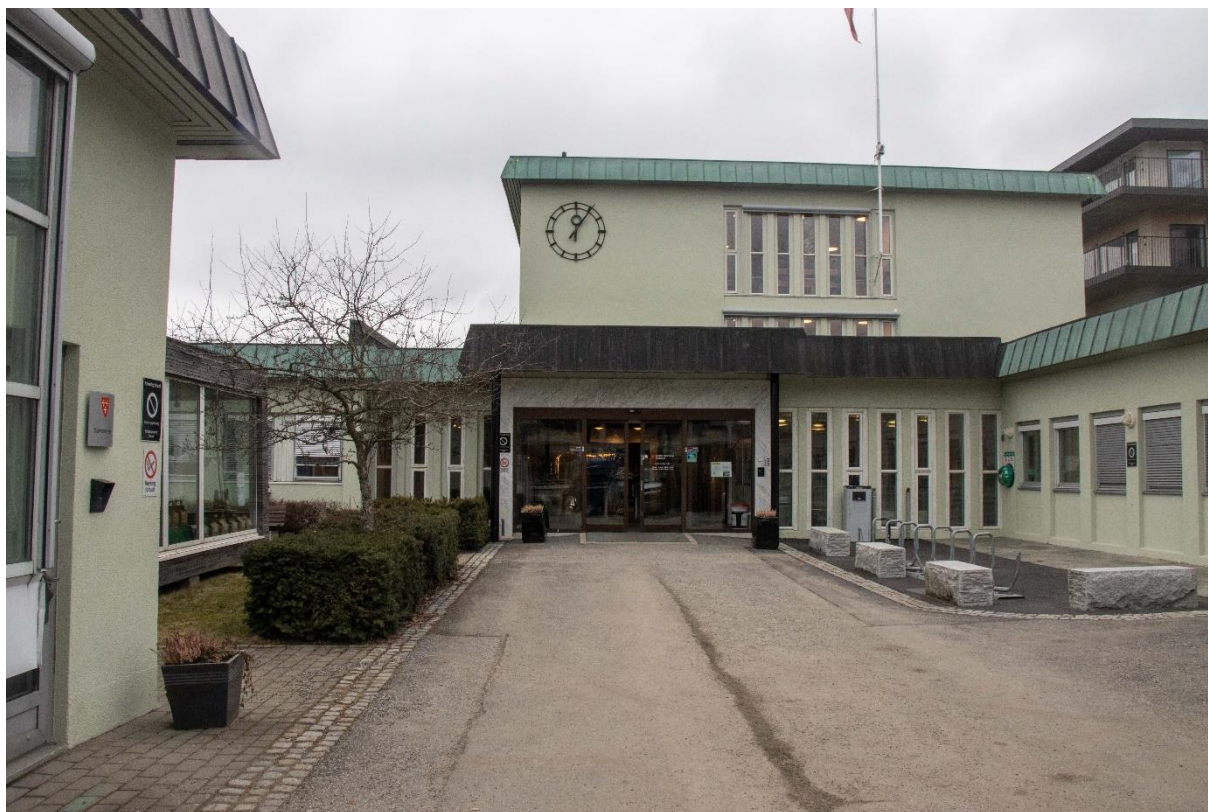
Bilde 14: Rådhuset i Vestby rommet leilighet til vaktmester og helsesøster da det sto ferdig i 1957.

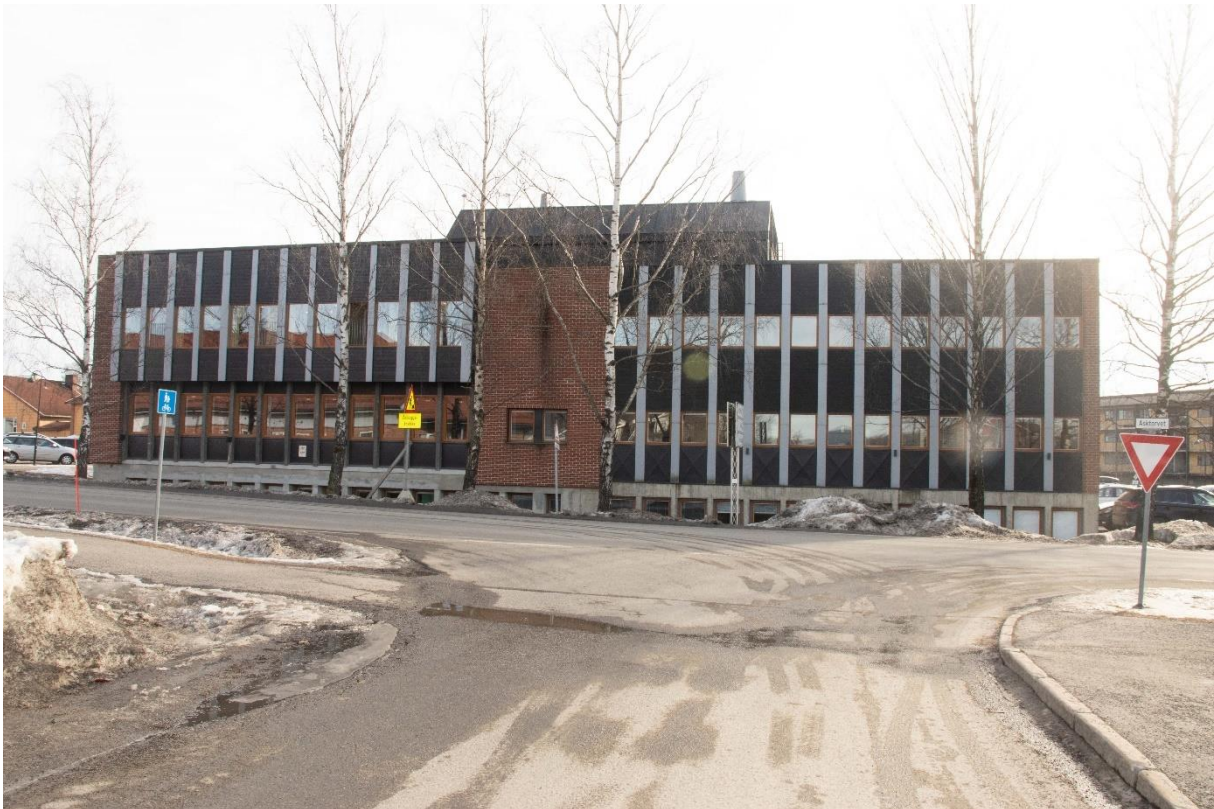
Bilde 15: Gjerdrum herredshus har i nyere tid fått påbygd en ekstra etasje.

4 av 25 rådhusene i Akershus fra årene 1945 til 2000 har fått påbygg eller tilbygg etter at det opprinnelige rådhuset sto ferdig. Et påbygg er «en ny bygningsdel som plasseres på en eksisterende konstruksjon»¹⁸⁸, mens et tilbygg er «en utvidelse av en bygnings grunnflate».¹⁸⁹ Dette er addisjoner som påvirker uttrykket til det opprinnelige bygningskomplekset. Ullensaker fikk på 1990-tallet nytt kulturhus og rådhuset ble utstyrt med en forenklet «søylegang» og tårn,¹⁹⁰ mens Ski fikk ny høyblokk med kommunestyresal i 1975.¹⁹¹ I Enebakk og Gjerdrum ble det bygget på nye fløyer og ekstra etasjer på de gamle rådhusbygningene. Enebakk fikk ny fløy i årene 1993 fra 1994,¹⁹² mens Gjedrums framstår å være bygget en gang på 1990-tallet. Vurdering av vinduer og materialbruk under befaringen styrker denne påstanden, men her mangler det tegninger fra byggesaksarkivet eller fotografier som kan tidfeste ombyggingen.¹⁹³

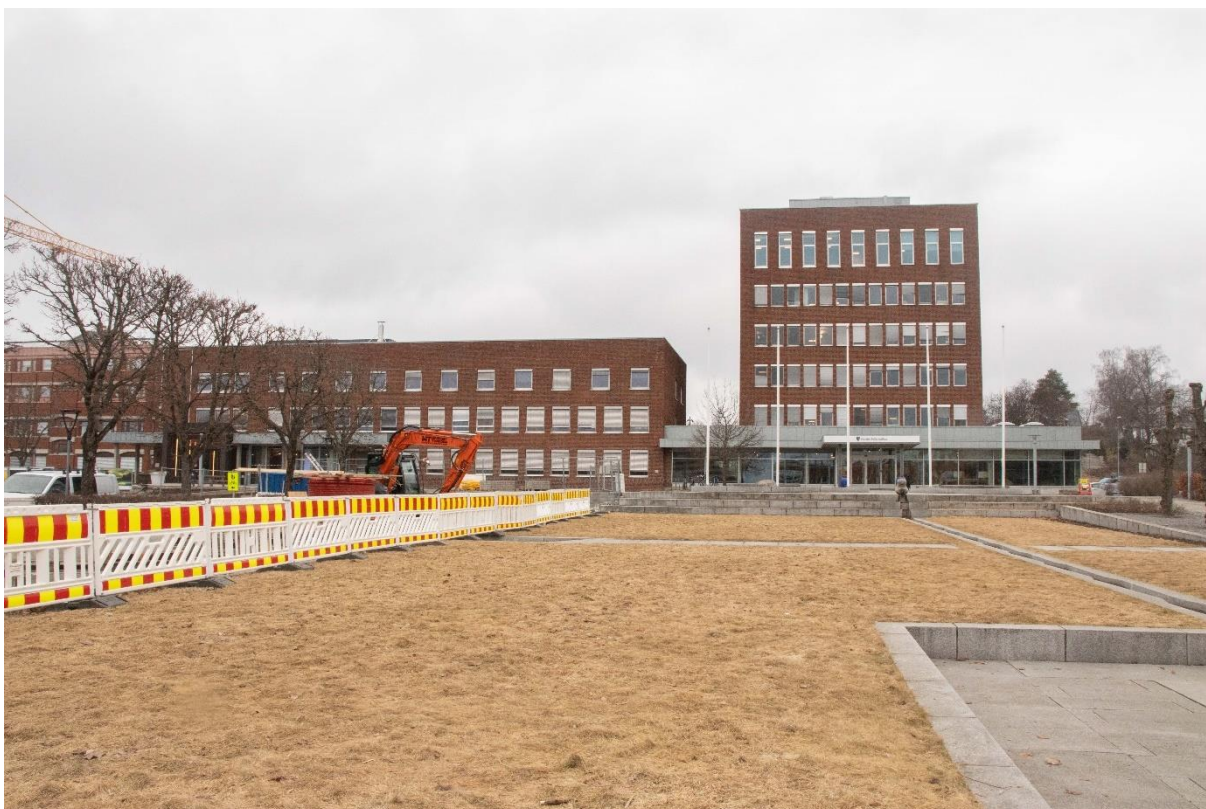
Bilde 16: Ski rådhus har både torg og teatersal

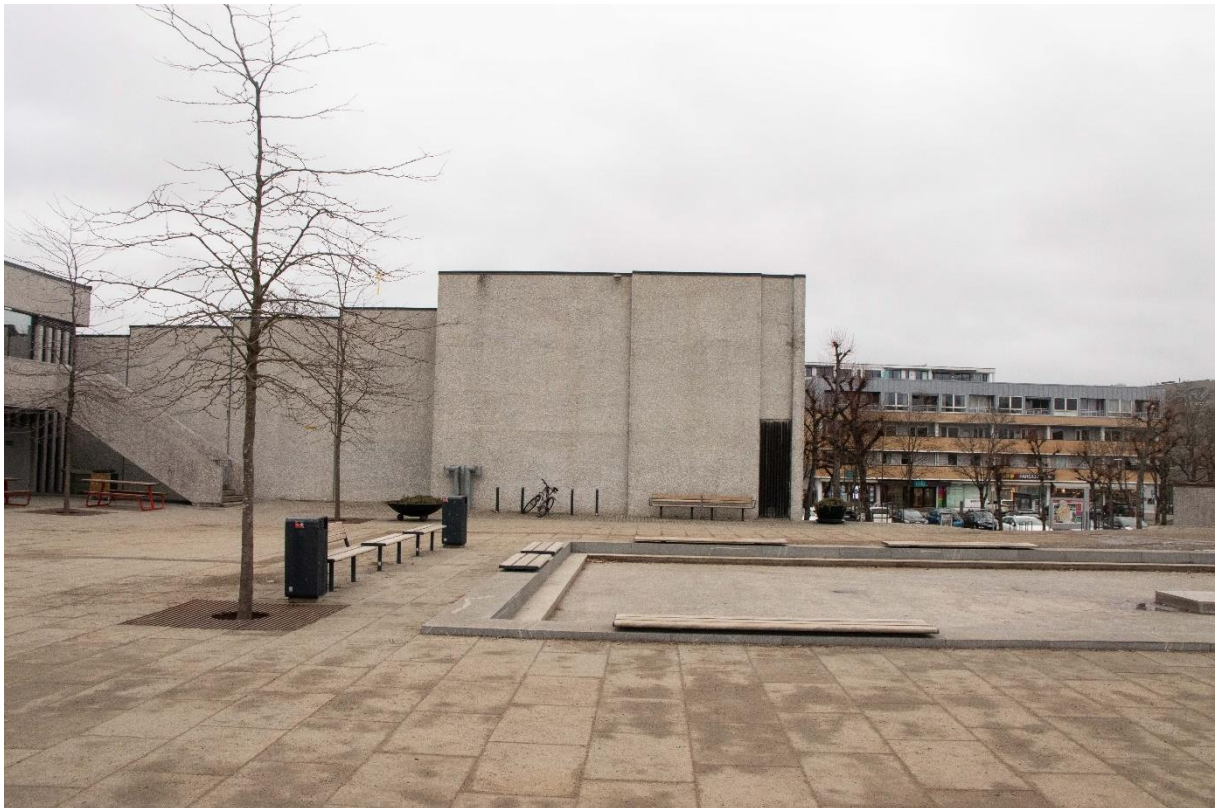
Bilde 17: Ås rådhus ble bygget med torg/ borggård.

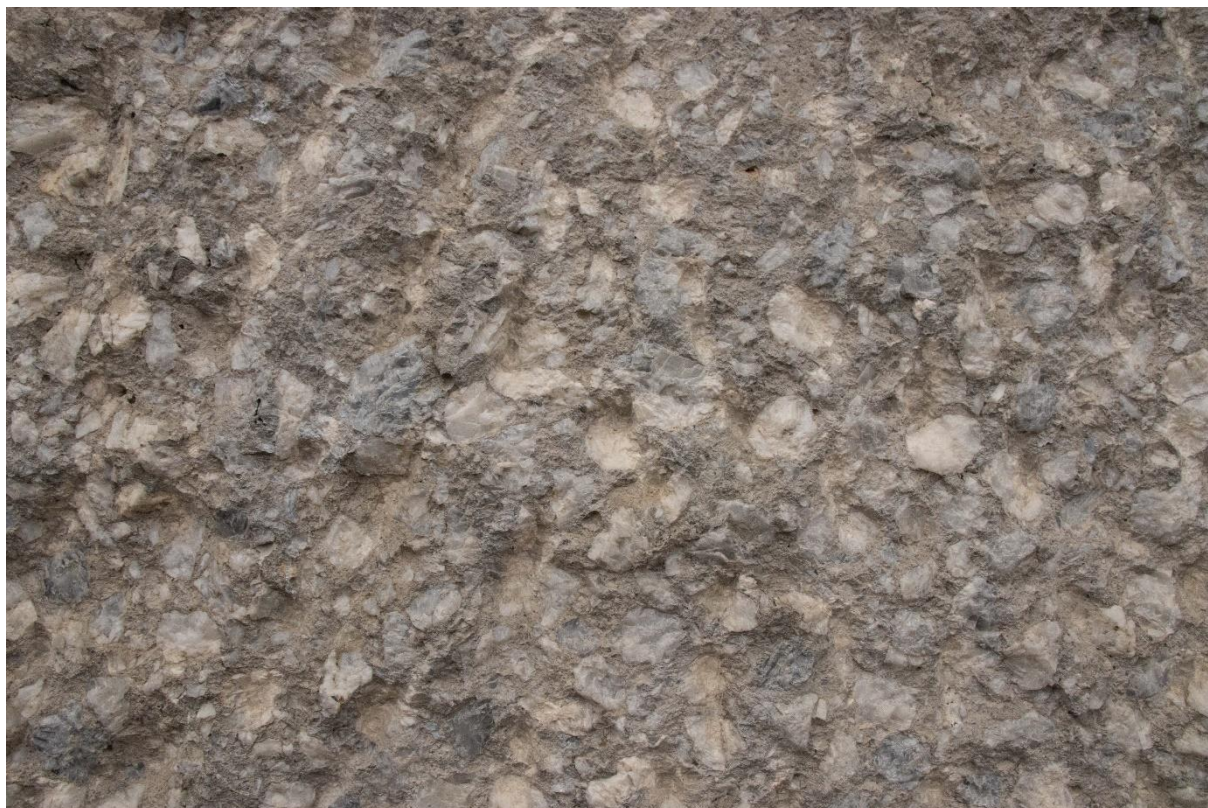
Bilde 21: Ås rådhus er bygget med grov, lysegrå betong.

bare hadde vært helt slett. Dette kommer tydelig fram i Asker, Ås og Nes.²⁴⁷ Bevist fargebruk kan også være en sentral detalj. Lørenskog rådhus sin kritthvite fasade står godt sammen med gule persienner og skoggrønn vindusomramning.²⁴⁸

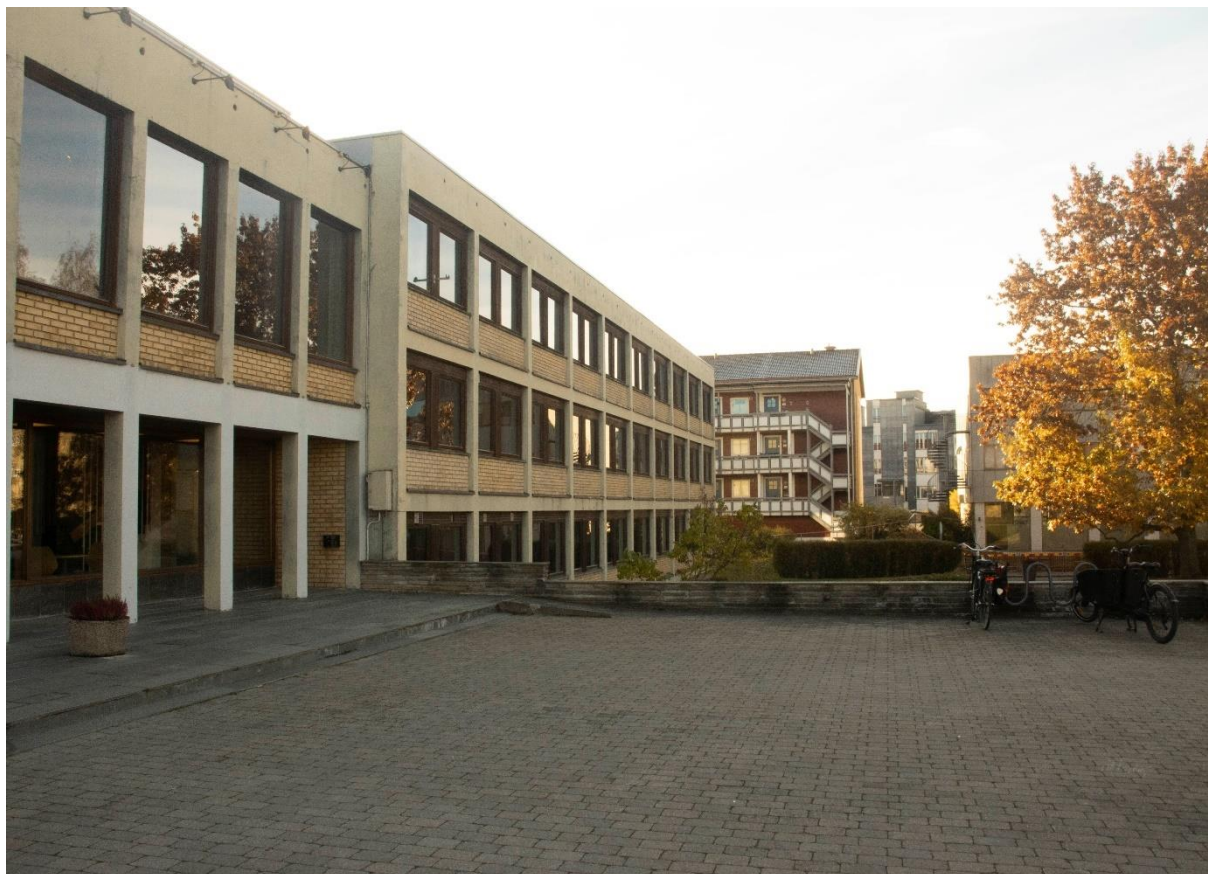
Bilde 22: Kommunestyresalen i gamle Skedsmo rådhus er markert med store vinduer (til venstre i bilde).

Sørum rådhus er det høye og rektangulære vindusåpninger i andre etasje.²⁵² I Sørum markeres møtesalen i tillegg ved hjelp av at andre etasje krager ut fra fasaden og er noe høyere enn resten av bygningen.²⁵³ Også i Ski rådhus er salen lagt i toppetasjen, bygningens sjette etasje, markert med høye vinduer.²⁵⁴

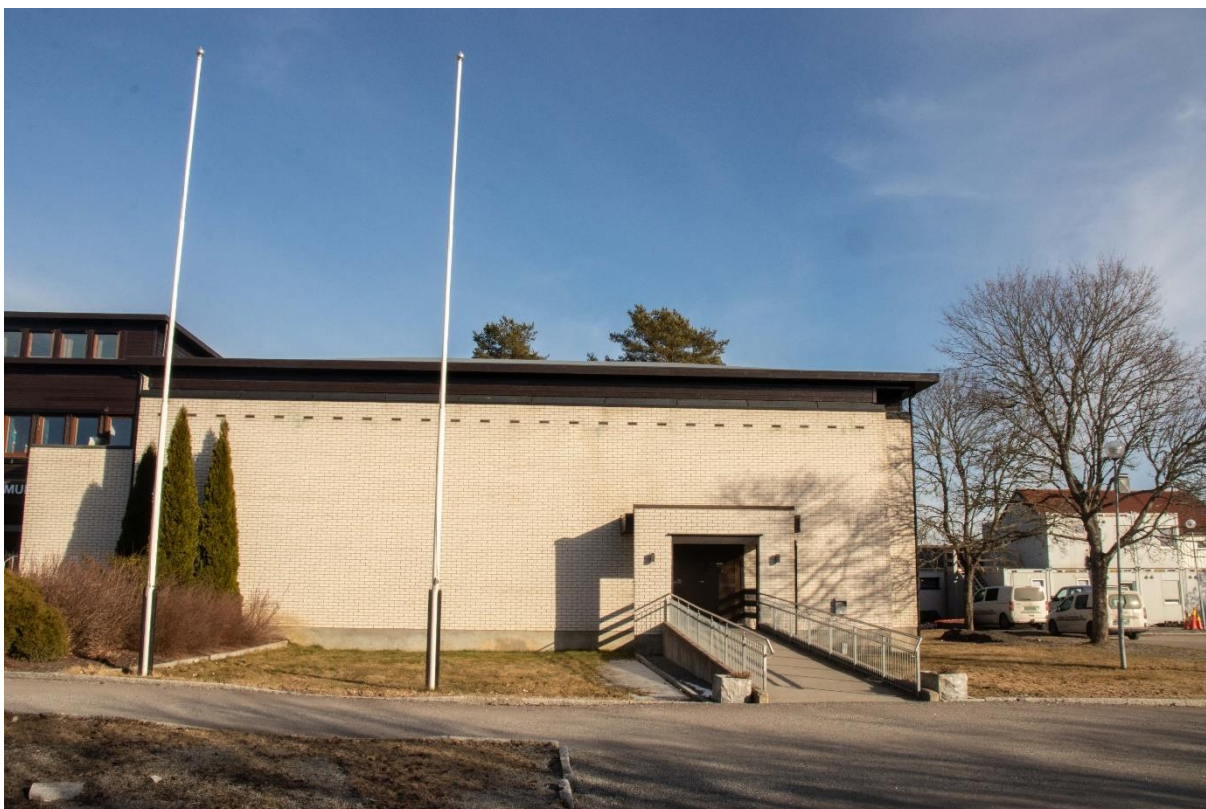
Bilde 23: I Enebakk er kommunestyresalen lagt i en egen fløy

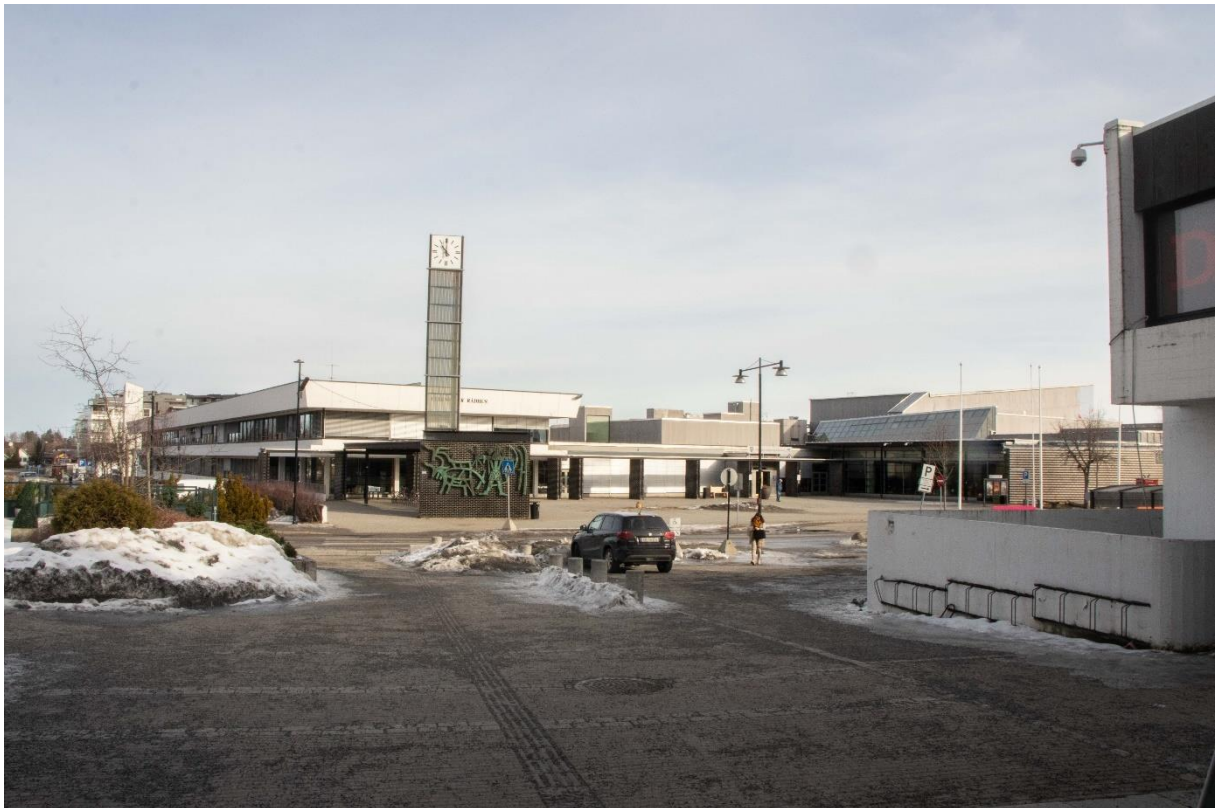
Bilde 24: Ullensaker rådhus med nyere kulturhus (til høyre i bilde).

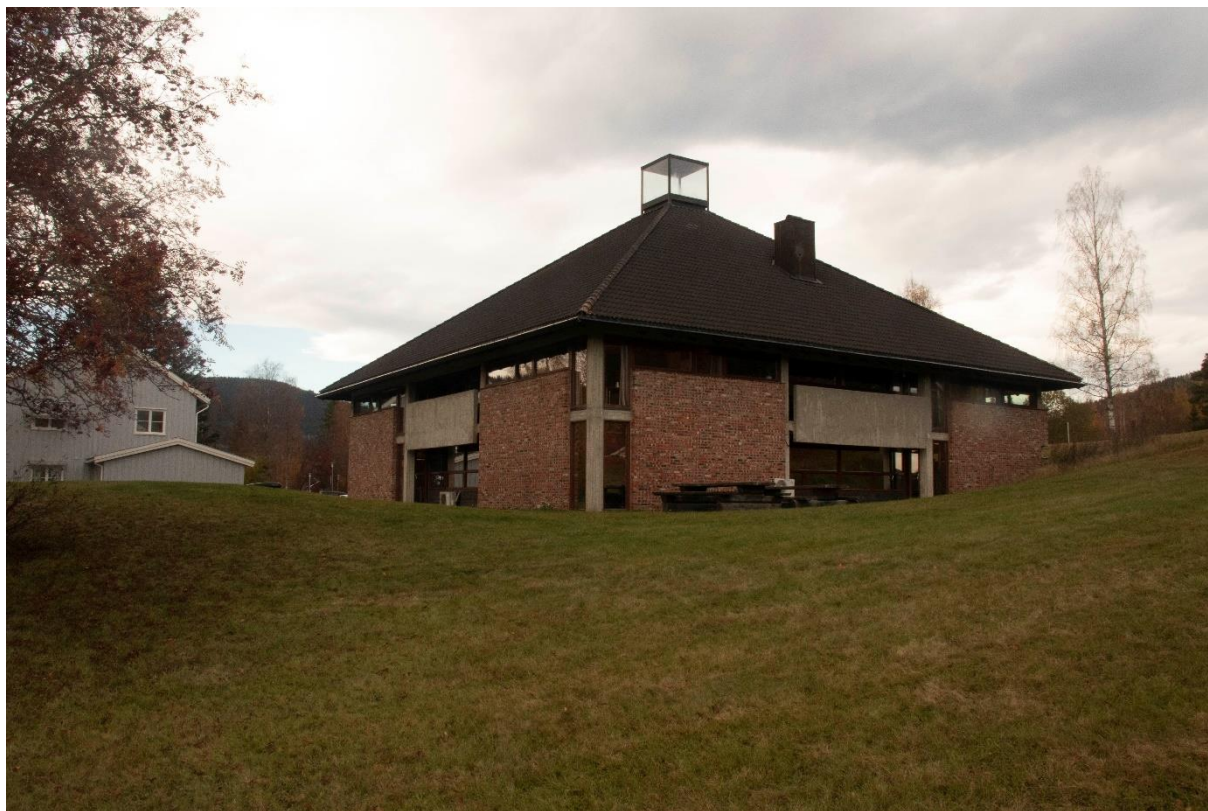
Bilde 25: Hurdal rådhus er bygget med lokalprodusert tegl

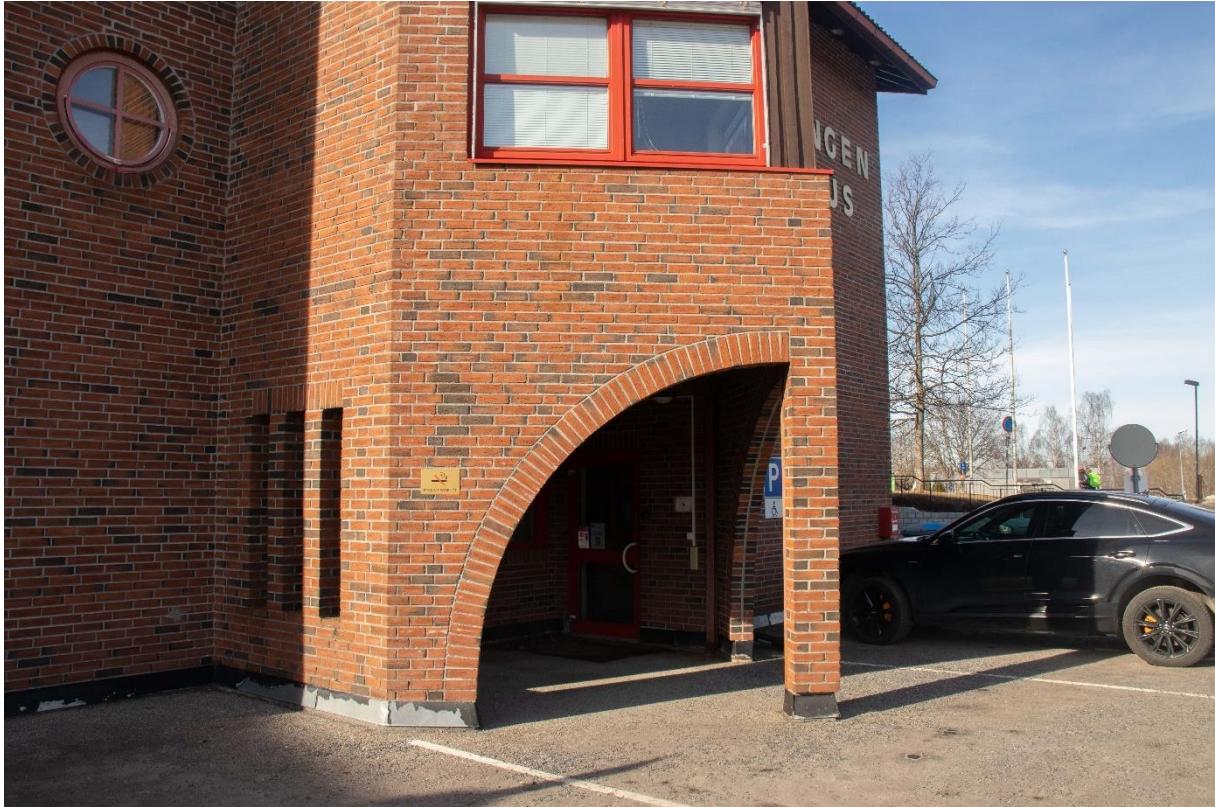
Bilde 28. Rådhuset er i Rælingen har trekk fra postmodernismen

1980-tallet utmerker seg ved at færre rådhus har trekk fra historisk rådhusarkitektur. 2 av 4 rådhus bygget i perioden mangler slike trekk. Både Frogn og Rælingen rådhus er postmodernistiske bygninger med trekk fra klassisk arkitektur, men ingen av dem har noen trekk som er typiske for historiske rådhusbygninger.³¹⁵

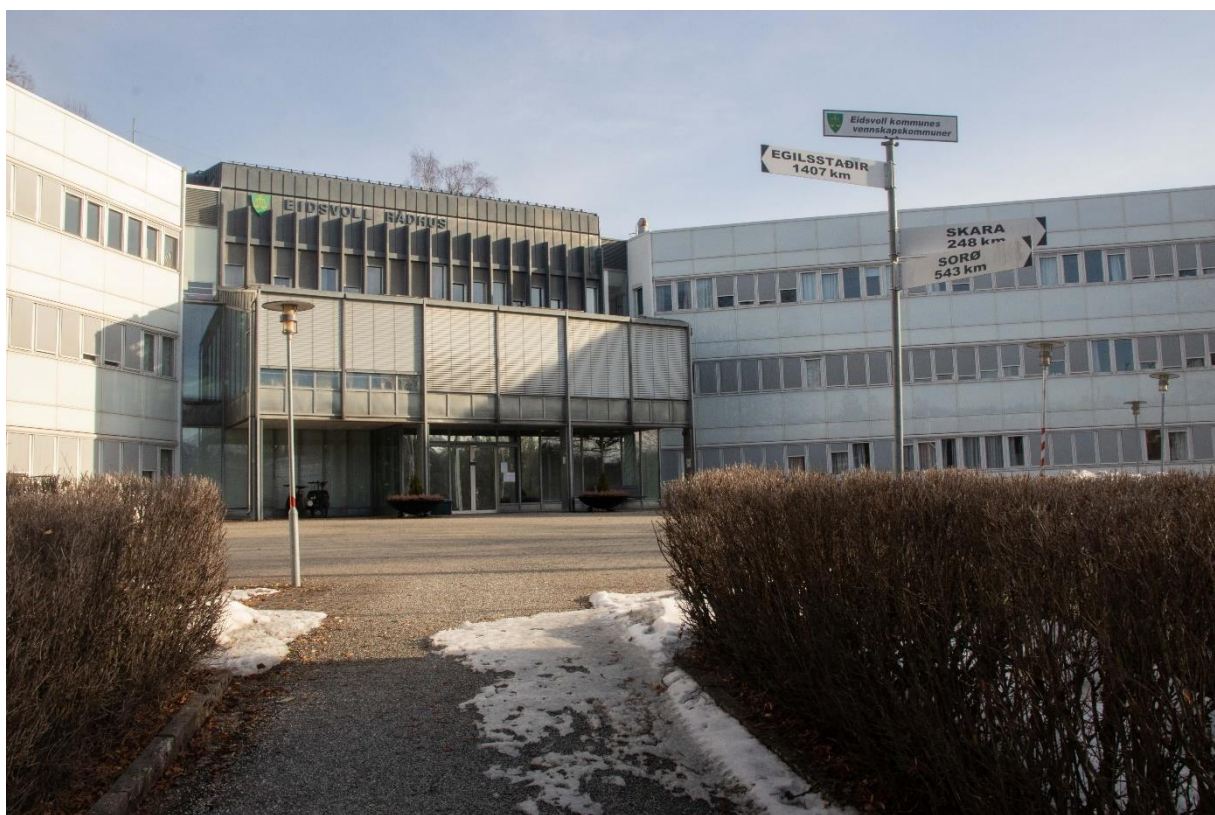
Bilde 29: Eidsvoll rådhus fra 1990 er bygget med eget torg.

med torg, men fenomenet blir vanligere mot slutten av 1950-tallet. Perioden fra 1955 til 1980 er torgets gullalder, med flest torg i perioden fra 1955 til 1965 og fra 1970 til 1975. Etter 1980 er kun et rådhus, rådhuset i Eidsvoll, utstyrt med eget torg. Torgene har isteden blitt erstattet med snuplasser eller andre asfaltbelagte flater. Utenfor Nes rådhus har det i senere tid blitt opparbeidet et torg, mens det gamle torget utenfor Lørenskog rådhus har blitt asfaltert ned og brukes i dag til parkering og snuplass. I Ski kom torget først på plass etter at rådhuset fikk et nytt byggetrinn i 1975, nesten 20 år etter at den første fløyen sto ferdig. Utenfor Aurskog-Hølland rådhus var det planlagt å bygge torg, men plassen ble aldri realisert. I Ullensaker ble torget også en borggård da rådhuset fikk nytt tilbygg i 1999.

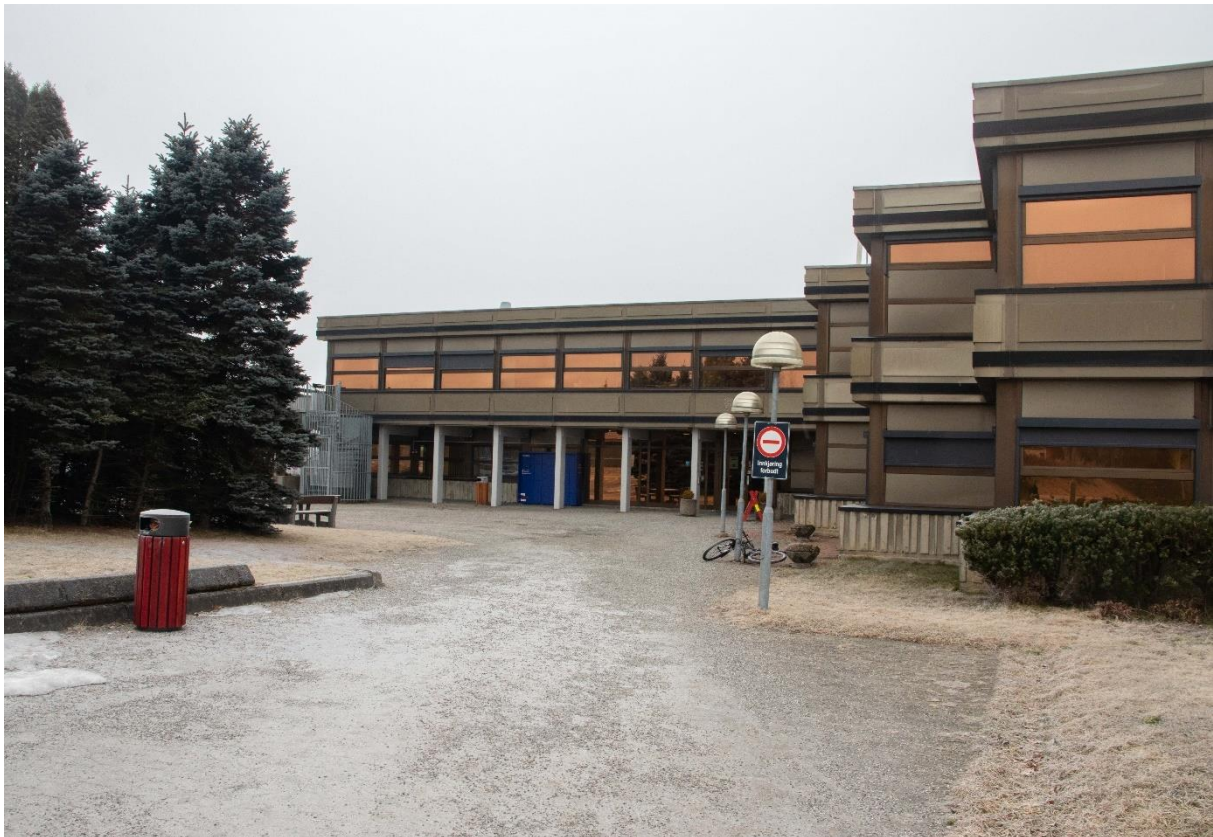
Bilde 30: Fet rådhus har forenklet loggia i betong ved inngangen.

Andre trekk fra historisk rådhusarkitektur er bruken av loggia, tårn, klokke, balkong og brede trapper. Forenklete versjoner av loggiaer der søylene er erstattet med betongpilarer finnes rundt administrasjonsbyggenes inngangsparti i Ski, gamle Skedsmo, Sørums og Fet.³⁰⁶ I Oppegård er det en loggia i naturbetong med skråstilte pilarer³⁰⁷, mens pilarene utenfor Ullensaker rådhus er kledd med marmor.³⁰⁸ Tre rådhus har tårn, to av tårnene er bygget på 1990-tallet. Skedsmo rådhus ble bygget i 1991, mens Ullensaker rådhus i Jessheim fikk tårn i 1999, da anlegget fra 1967 ble påbygd med nytt kulturhus. Sørums rådhus er det eneste eksemplet fra før 1990-tallet der tårn er brukt. Her fungerer tårnet også som slangetårn til tørking av brannstasjonens slanger. Typisk for modernismen er ikke tårnet bare et element som uttrykker monumentalitet, det har også en tydelig funksjon. Tårnet er først og fremst noe som er knyttet til byen, ikke bygda eller forstedene.³⁰⁹ Derfor er det kanskje ikke så rart at det ikke finnes flere tårn i Akershus.³¹⁰
