Modernismens rådhus - kommunen i glass og betong

Tilpasset ombruk av og kjennetegn ved rådhusene i Akershus fra 1945 til 2000

Masteroppgave i Kulturminneforvaltning

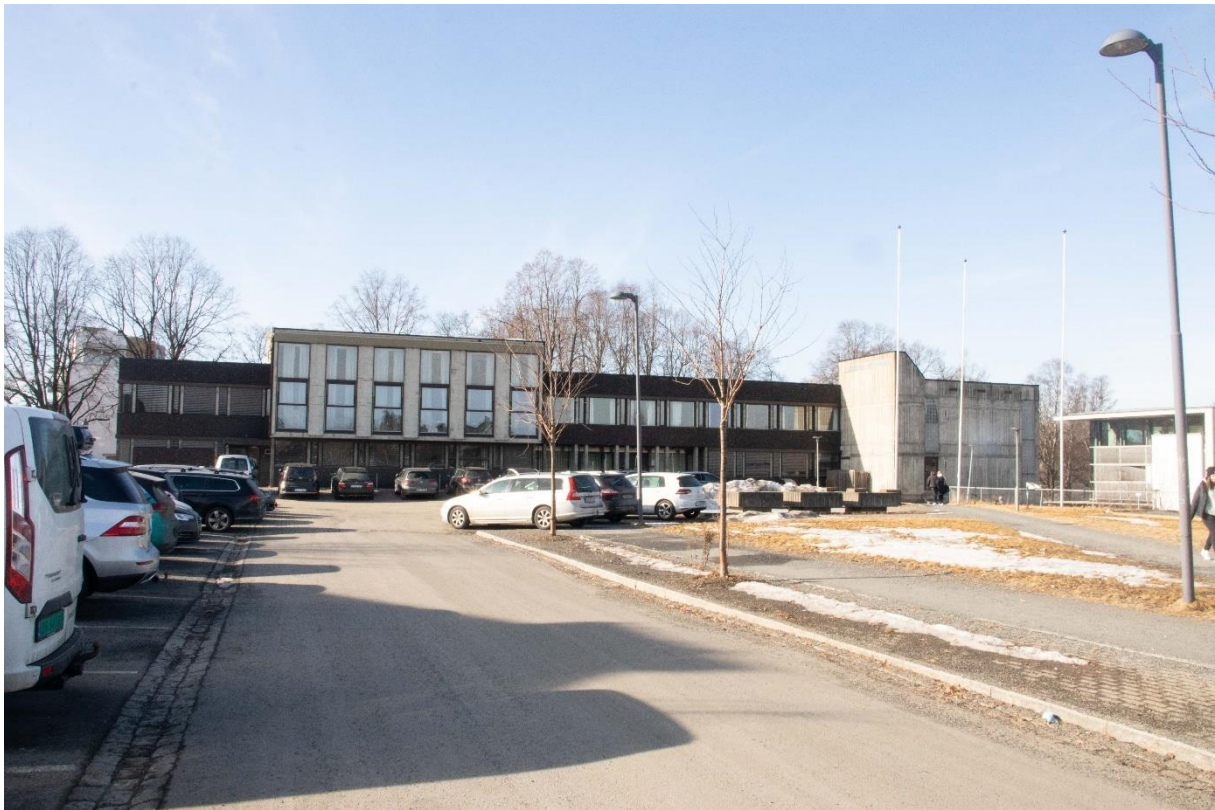
Bilde 32: Sørums rådhus ligger i enden av Kuserudvegen

Administrasjonsbygningen, selve rådhuset, ligger i enden av veien. Bygningen vender ut mot et torg belagt med betongheller og utstyrt med springvann, med kommer av umalt mønstret betong. Torget tjenestegjør i dag som parkeringsplass. Bygningskomplekset er satt sammen av tre ulike volum: en rektangulær hovedfløy, en kube og et mindre rektangel. Hovedfløyen er som helsebygget kledd med prefabrikkerte fasadeelement i koksgrå naturbetong. Mellom fasadeelementene løper vindusbånd satt sammen av større kvadratiske og mindre rektangulære vinduer adskilt med et felt med umalt betong. De to vindustypene er plassert ut i et repetitivt mønster der kvadrat avløses av rektangel som igjen avløses av kvadrat. Størrelsen på fasadeelementene harmonerer med de ulike vindusstørrelsene. Vinduene er i aluminium med dryppeneser av kobber. I hovedfløyen er hovedinngangen markert ved hjelp av en forenklet loggia med pilarer i ubehandlet betong. Mot sør ligger også en mindre inngangsdør som tidligere var inngang til postkontoret.³⁹⁰

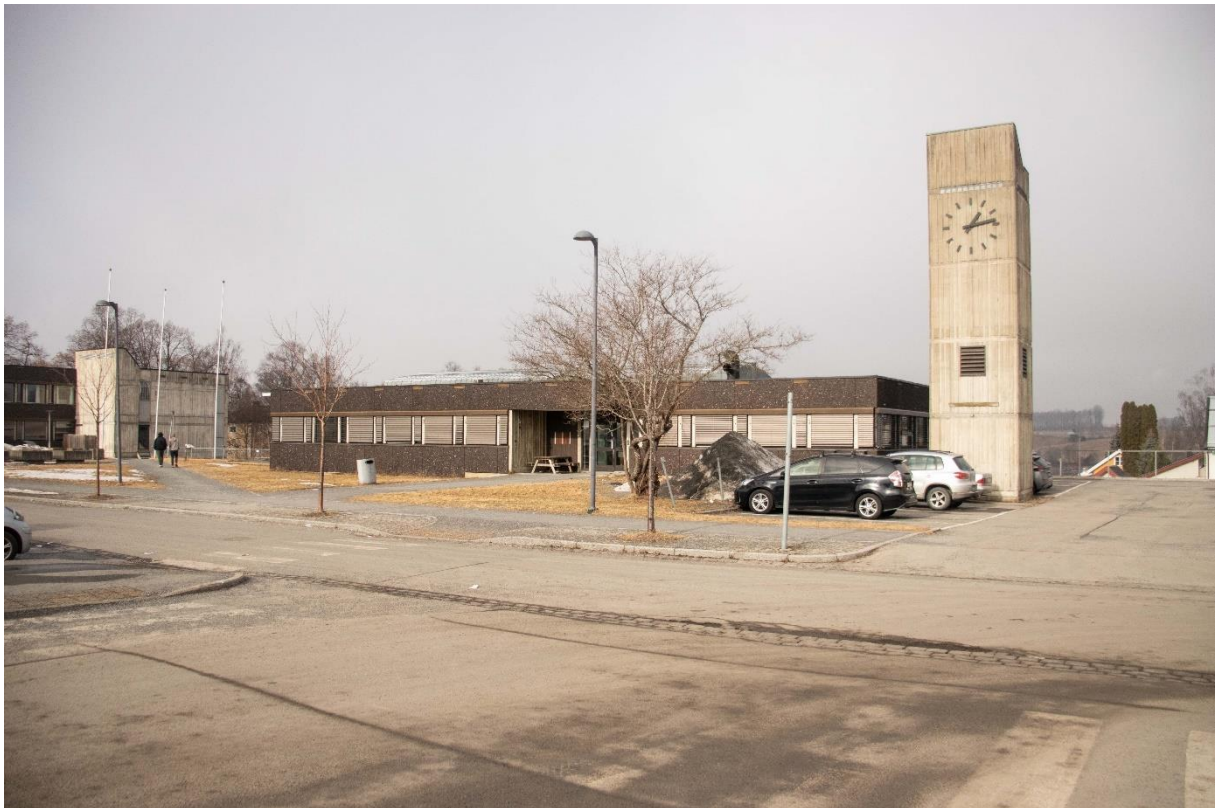
Bilde 33: Helsebygget med slangetårn

Den sammenhengende fasaden brytes opp av et kubisk volum som krager ut fra resten av bygningen. Kuben står i kontrast til den rektangulære hovedfløyen. Vinduene er større og løper fra gulv til tak. Her er det ingen fasadeelement, men slett og malt betong. Kuben rager også rundt en meter over resten hovedfløyen. Den fungerer som et blikkfang. Kontrasten signaliserer at kubens rommer kommunestyresalen som skiller seg tydelig fra resten av bygningen.³⁹¹

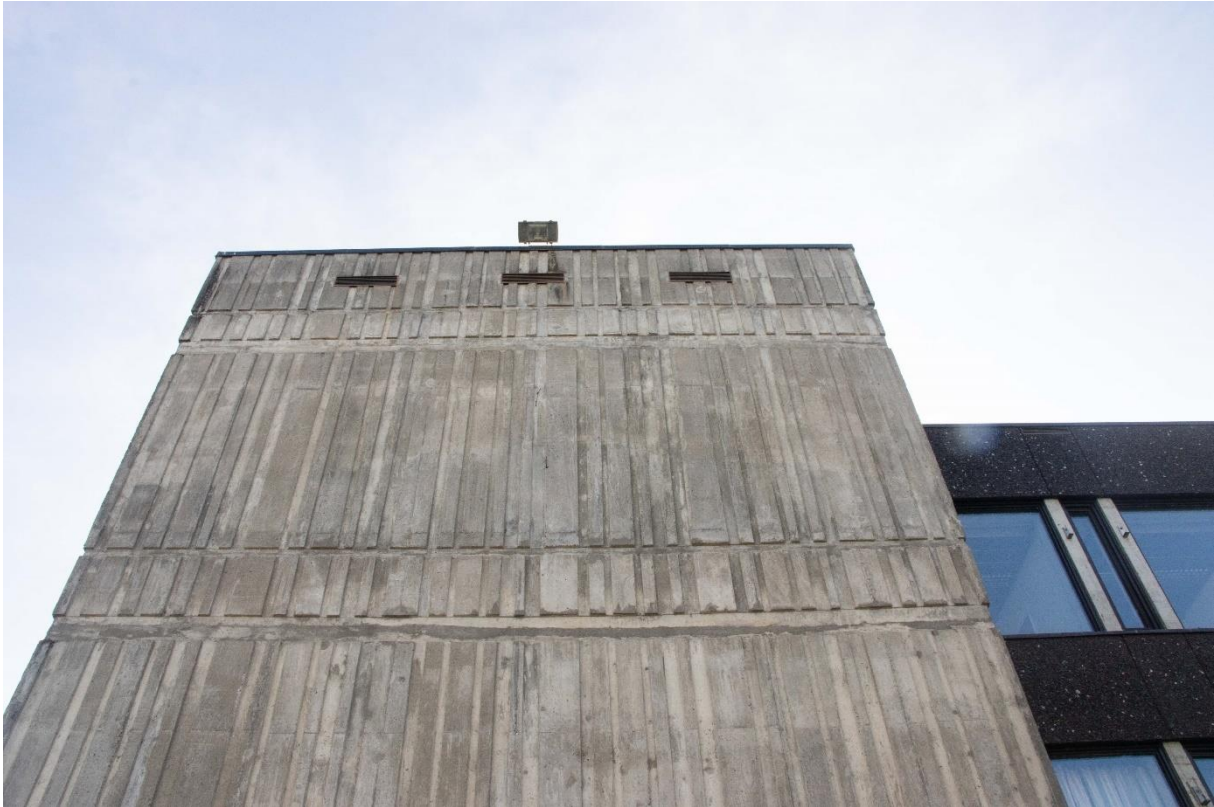
Bilde 34: Trappetårn i betong

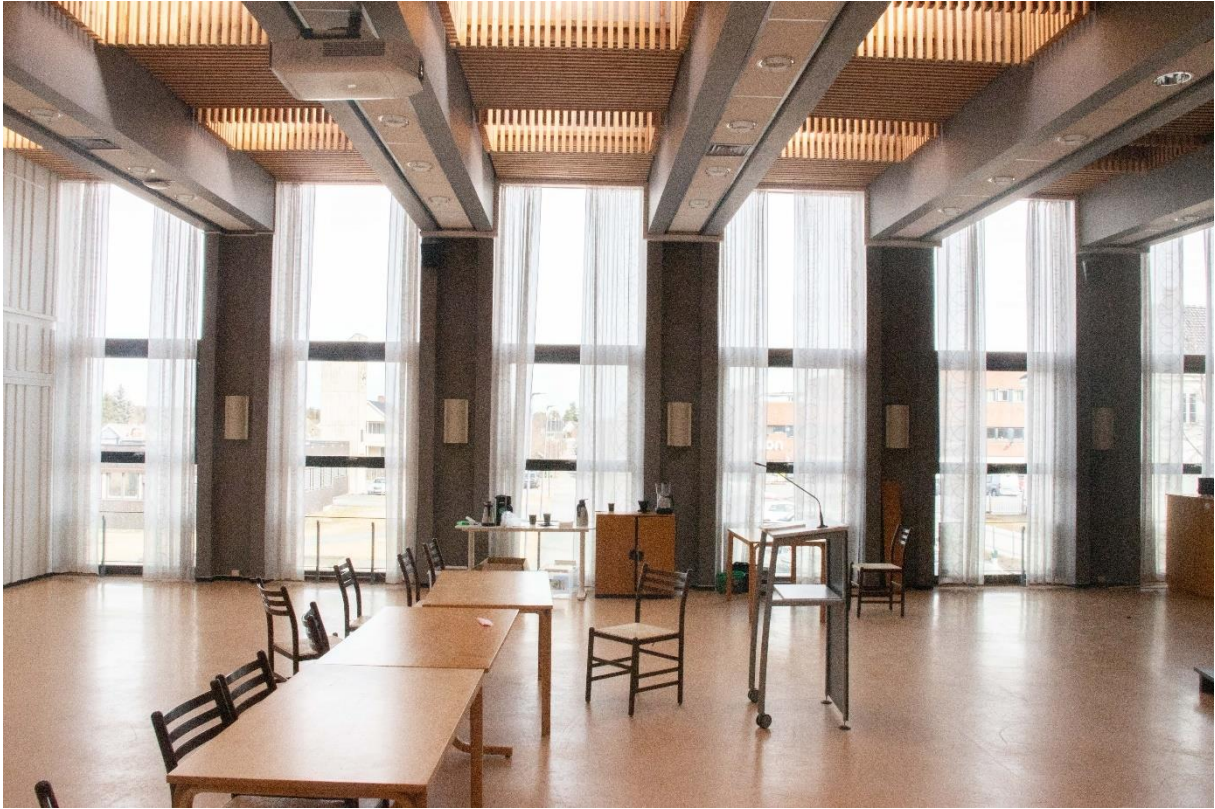
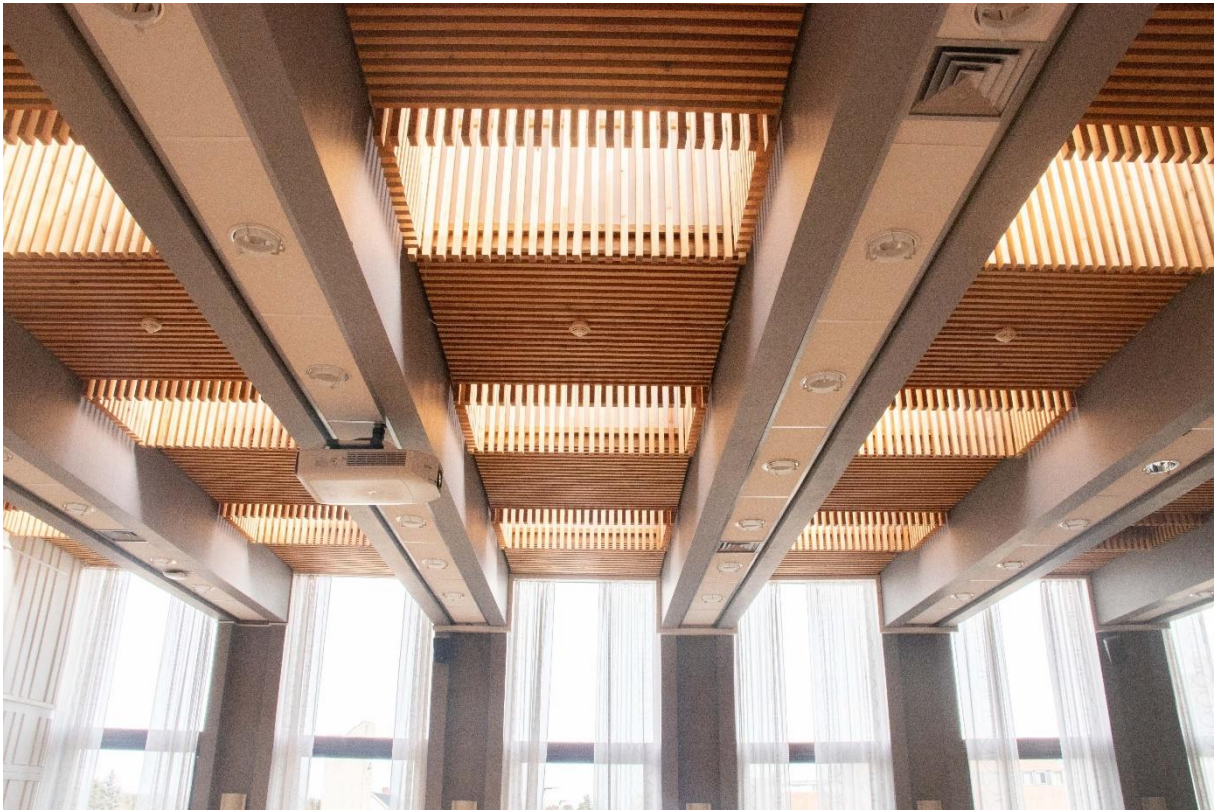
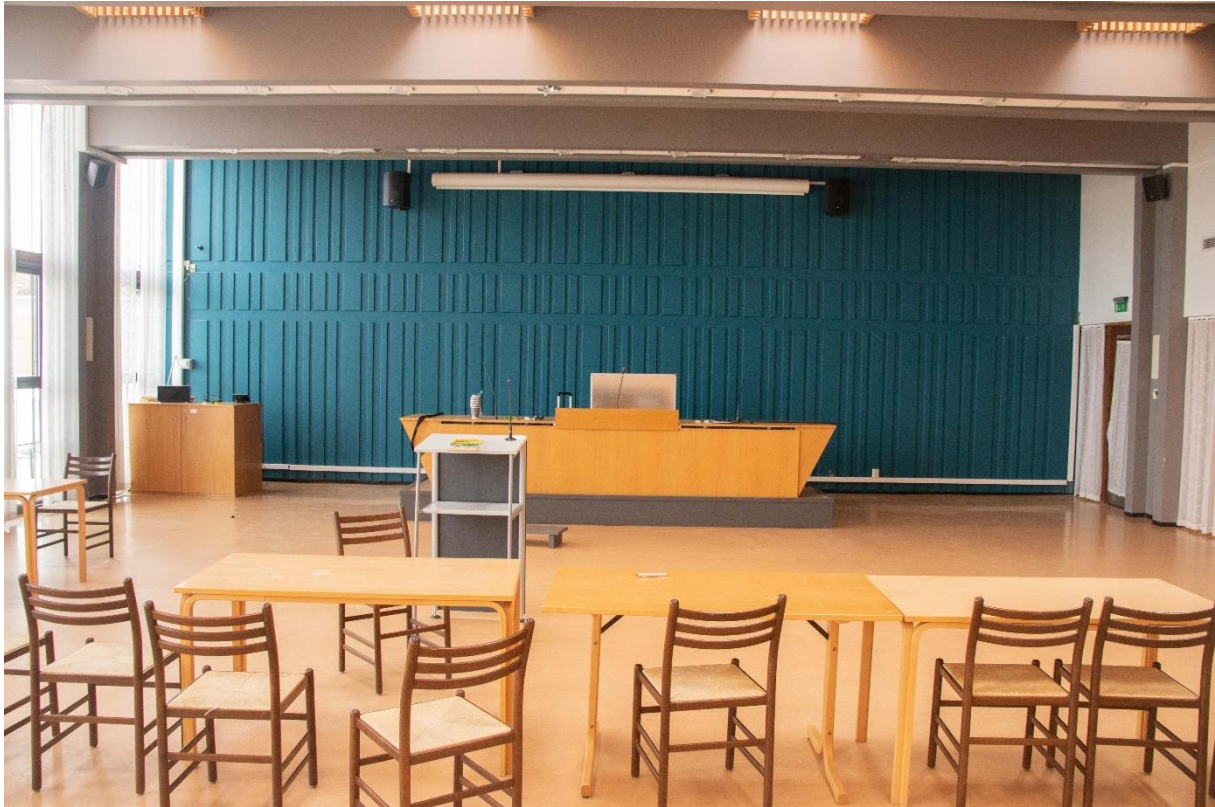
Bilde 36-38: Kommunestyresalen i andre etasje.

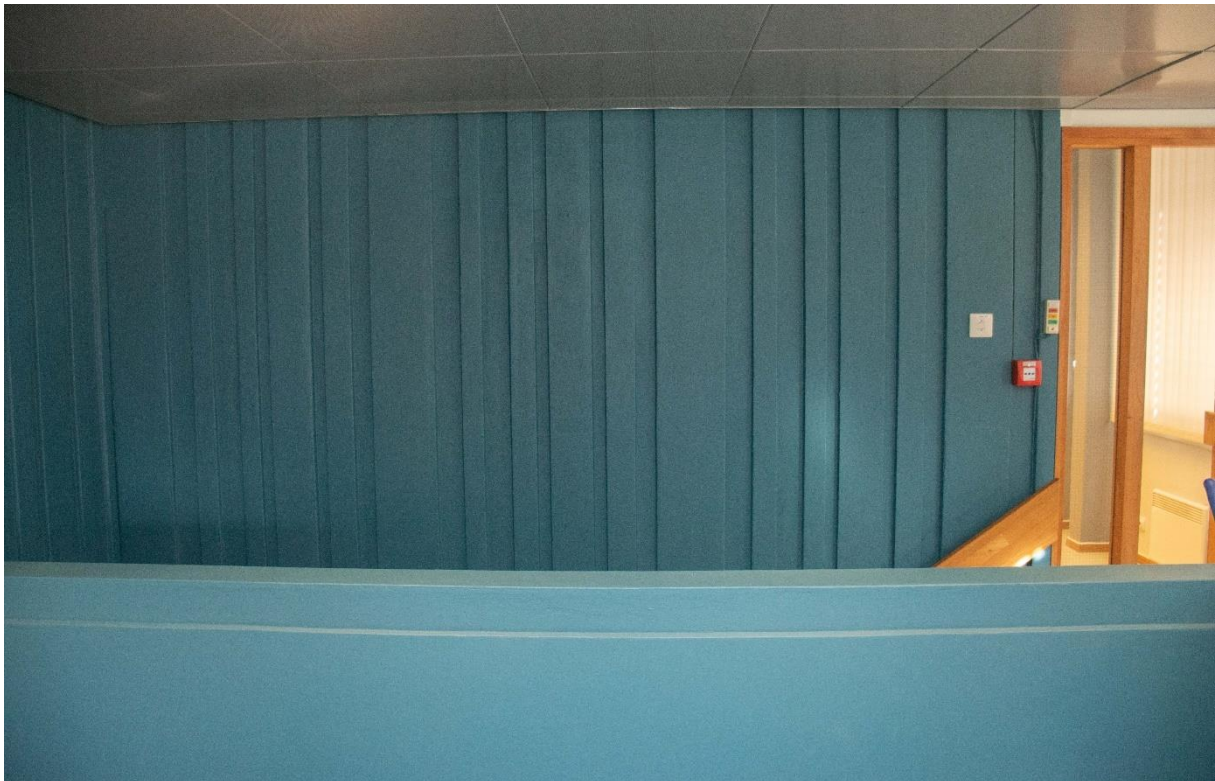
Bilde 41: Mønstret betong i sidetrapp mot nord.

Den mønstrete betongen som både brukes ute og inne kan symbolisere at det offentlige rommet ikke bare er begrenset til plassen utenfor rådhuset. Det fortsetter også inn i bygningen, ved trappene og i kommunestyresalen.⁴⁰⁵ De generøse vinduene mellom kommunestyresalen og kontorgangen gir et inntrykk av transparens. Det kan indikere at det som skjer inne i gangen og på kontorene er gjennomsiktig og åpnet for alle som ønsker å se.

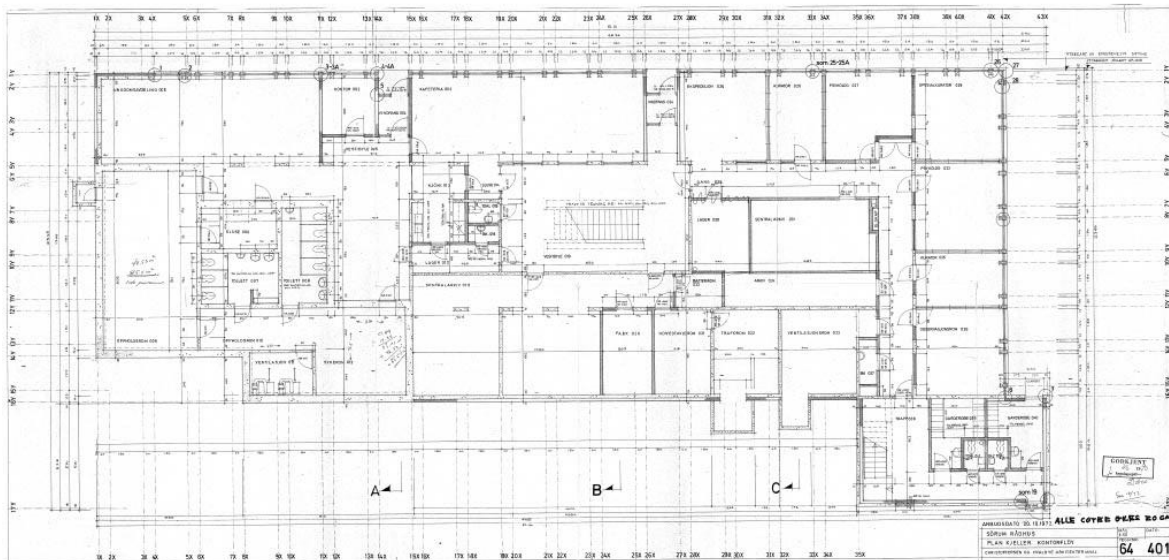
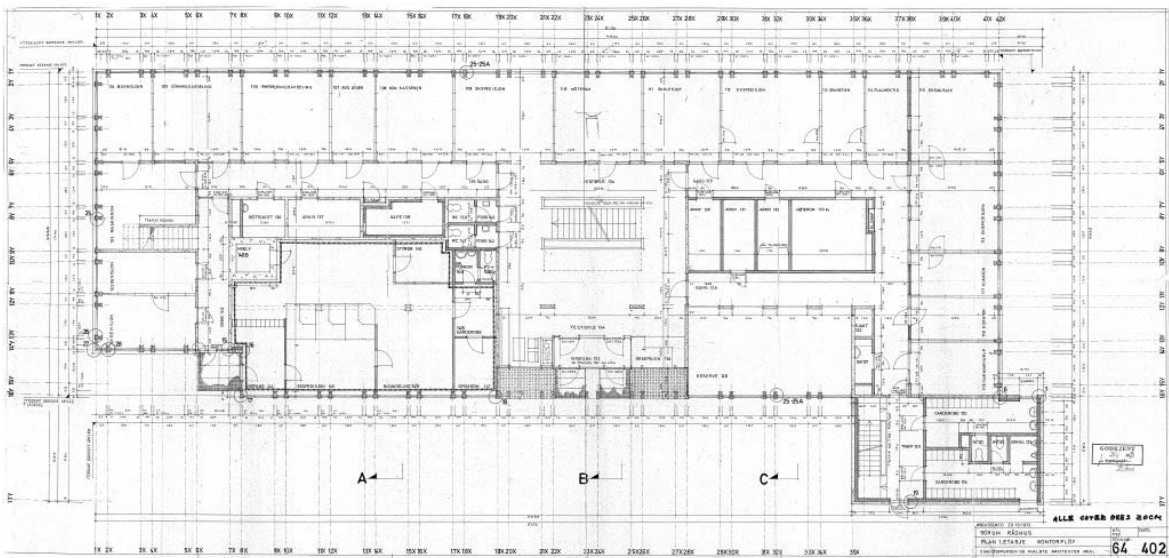
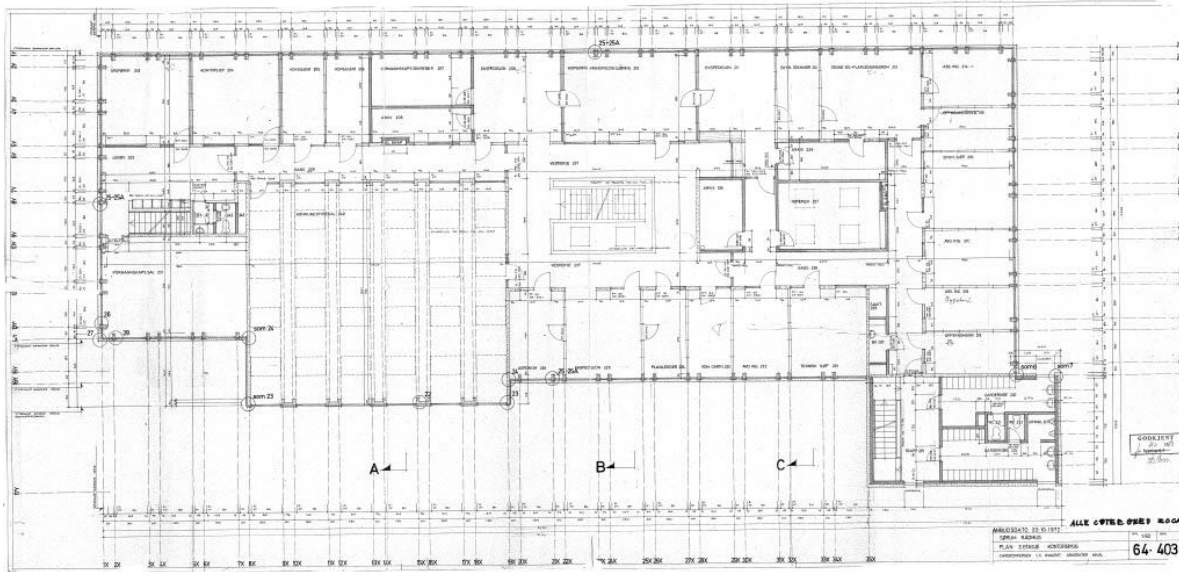
Bilde 42-44: Originale plantegninger over rådhuset i Sørums tre plan med kjeller, første etasje og andre etasje.⁴¹⁹

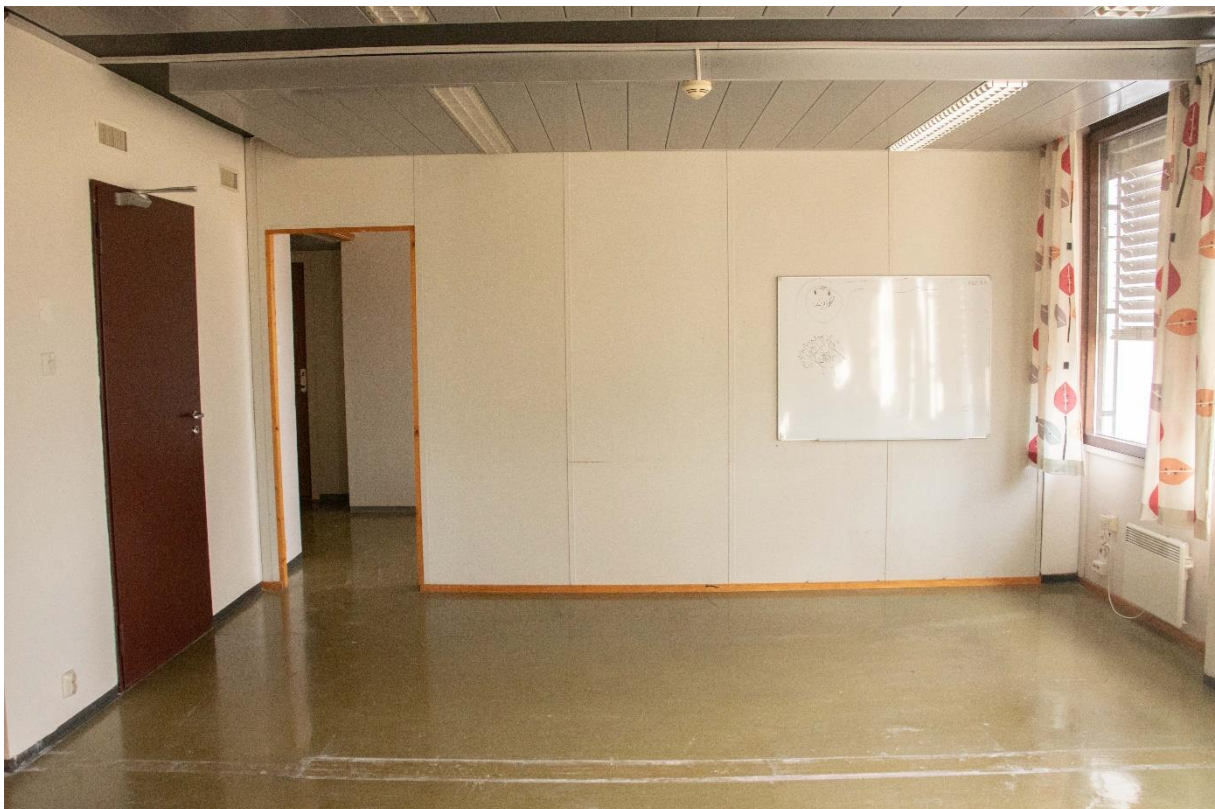
Bilde 45: Spor etter vegg i linoleumsbelegg i første etasje.

påvirker først og fremst bygningens autentisitet. Innvendig har ca. 10 vegger blitt revet for å lage større rom. Dette går utover den visuelle og materielle autentisiteten. Samtidig er dette reversible endringer. Plantegningene forteller om hvor de opprinnelige veggene har vært og hvilke mål de har hatt. Det samme gjør sporene i linoleumen, der veggens plassering og tykkelse blir synlig inne i bygningen. Denne endringen er med andre ord lesbar og blir det Plevoets & Van Cleempoel kaller et palimpsest (Se kap. 2.2.) Sporene i gulvbelegget sier oss også at veggene har blitt revet etter at linoleumen ble lagt, noe som forteller at dette er en ny endring.

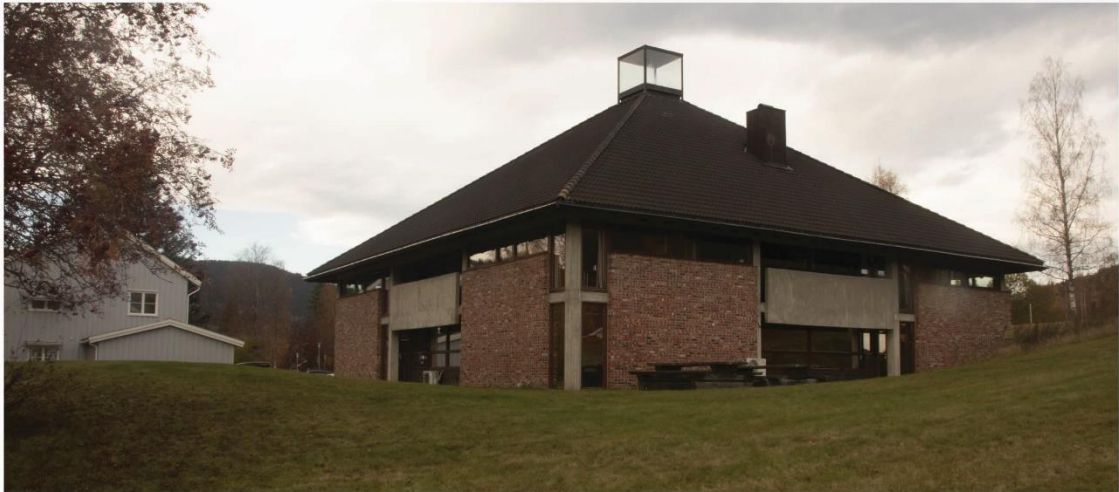
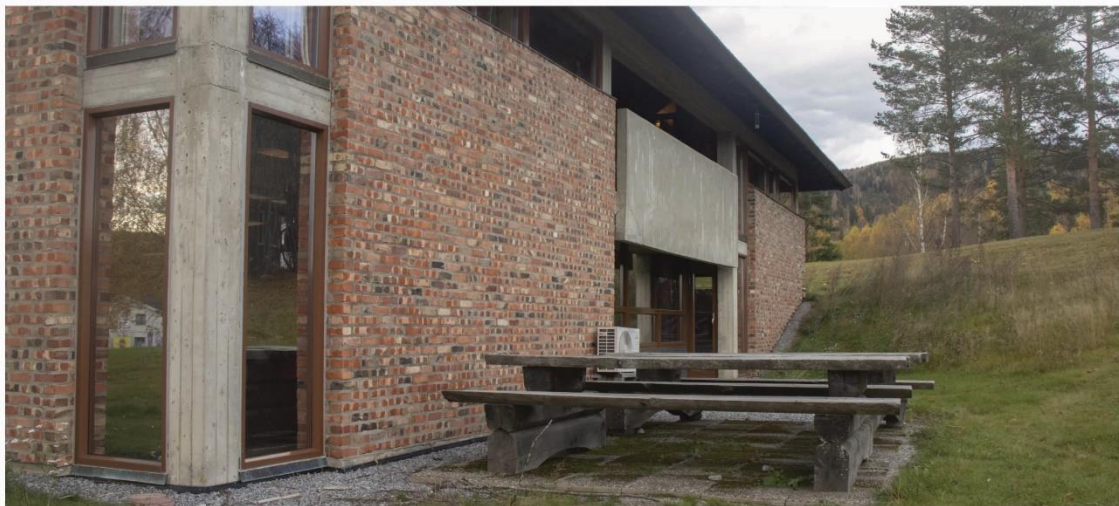
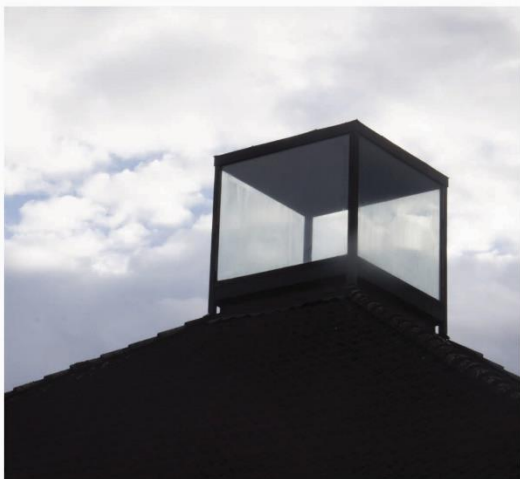
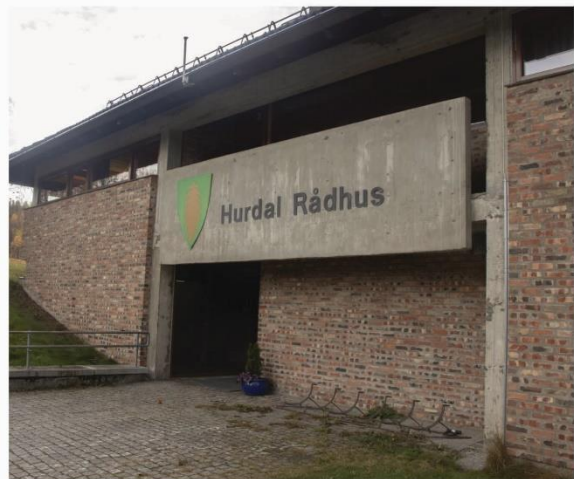
Kråkstad samfunnshus

Ferdigstilt: 1956	Arkitekt: Mons Løvdfald
Opprinnelige funksjoner:	Kommuneadministrasjon, kommunestyresal (2. etasje), samfunnshussal (teater og kino), bibliotek, sparebank.
Dagens bruk:	Samfunnshus, selskapslokale

Detaljomsorg	Særegen vindusutforming med smalt felt med to ruter i øverste del av vinduet. Kvadratiske vinduer med fire ruter. Simjernsrekkeverk rundt balkong og trapp. Smjernsgitter i kjellervinduet. Skilt over inngangsdør med typisk 1950-talls font. Glassbyggerstein.
Synlige funksjoner	Administrasjon og samfunnshus separert i hver sin fløy.
Synlige perioder	Etterkrigsmodernisme

Stedstilpasset	Saltak. Administrasjonsfløy kledd med trepanel.
Kontrast	Pusset betong.
Monumentalitet/ ny-monumentalitet	Bred trapp leder opp til framtreddende inngangsparti.

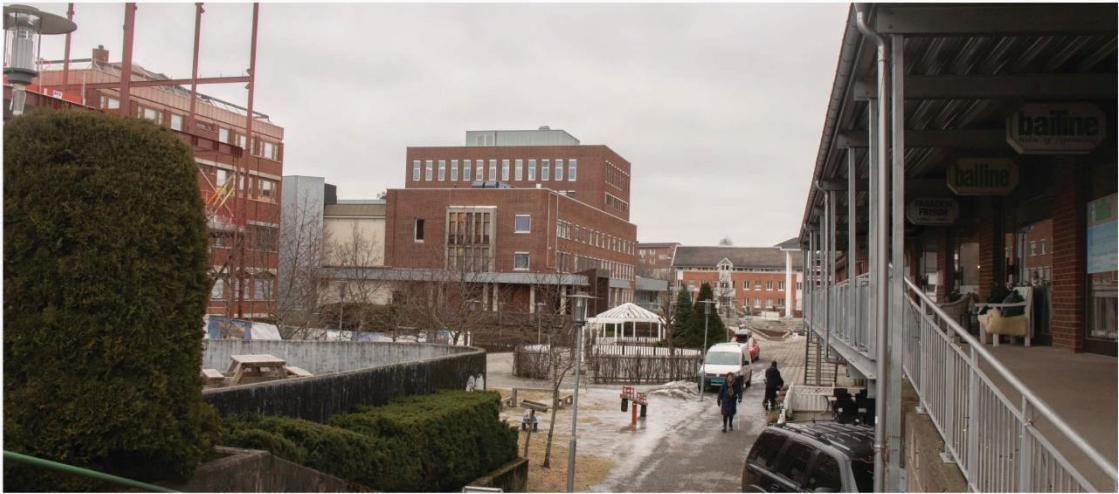
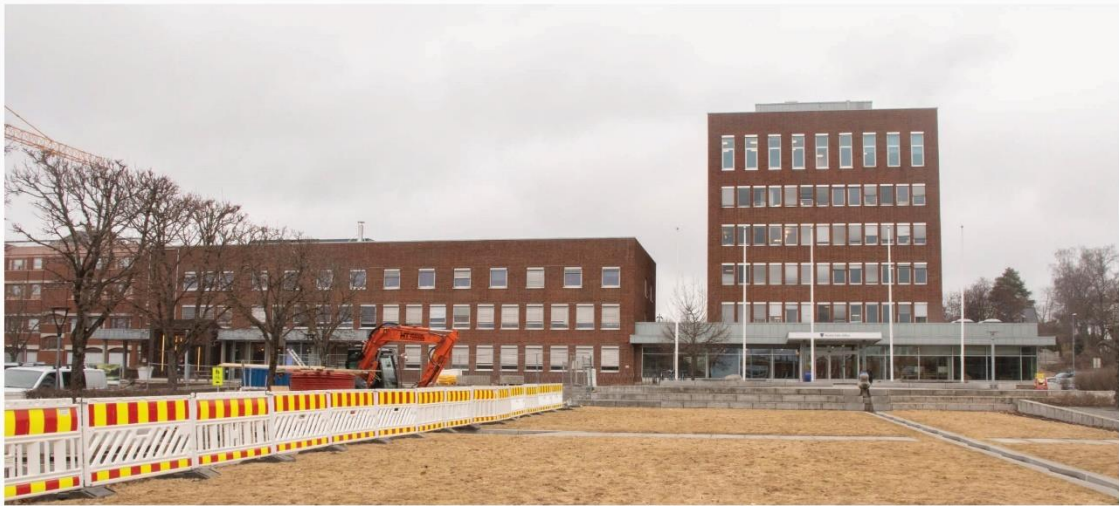
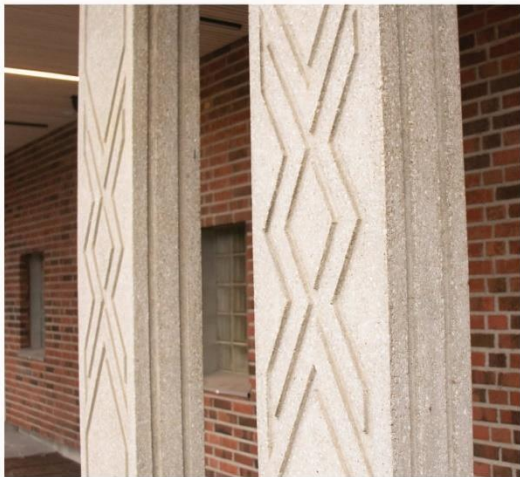
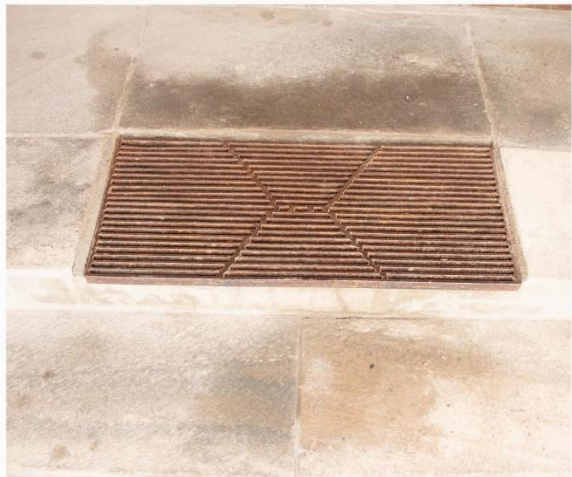
Ski rådhus

Ferdigstilt: 1957	Arkitekt: Jacob Hansen og Jacob Tørum
Opprinnelige funksjoner:	Kommuneadministrasjon, kino, teater (Byggetrinn 1 og 2)
Dagens bruk:	Kommuneadministrasjon, kommunestyresal, teater

Påbygd:	1975	Arkitekt	Jørgen Secher (Blakstad Munthe-Kaas arkitektkontor)
Nye funksjoner:	Kommunestyresal, flere kontorer (Byggetrinn 3)		
Endringer av opprinnelig bygning	Kledd med tegl.

Detaljomsorg	1957: Pilarer og rister med stilisert mønster, glassbyggerstein, skiferheller, vinduer og dører i teak.
Synlige funksjoner	1975: Kommunestyresal markerte med høye vinduer i øverste etasje.
Synlige perioder	Etterkrigsmodernisme. Fordi fløyen fra 1957 ble forblendet med tegl i 1975 er det vanskelig å skille de ulike delene fra hverandre. 1957-fløyen har større detaljrikdom enn den nyere høyblokka.

Stedstilpasset	1975. Tegl brukt som materiale i mye av den omkringliggende bebyggelsen fra samme periode. Flatt tak og rektulære bygningsvolumer harmonere med rådhuset.
Kontrast	Høyblokka (1975) er høyere enn den øvrige bebyggelsen.
Monumentalitet/ ny-monumentalitet	1957: Bred trapp og ligger på høyde. 1975: Høyblokk er synlig fra lang avstand og et fondmotiv i enden av gate.

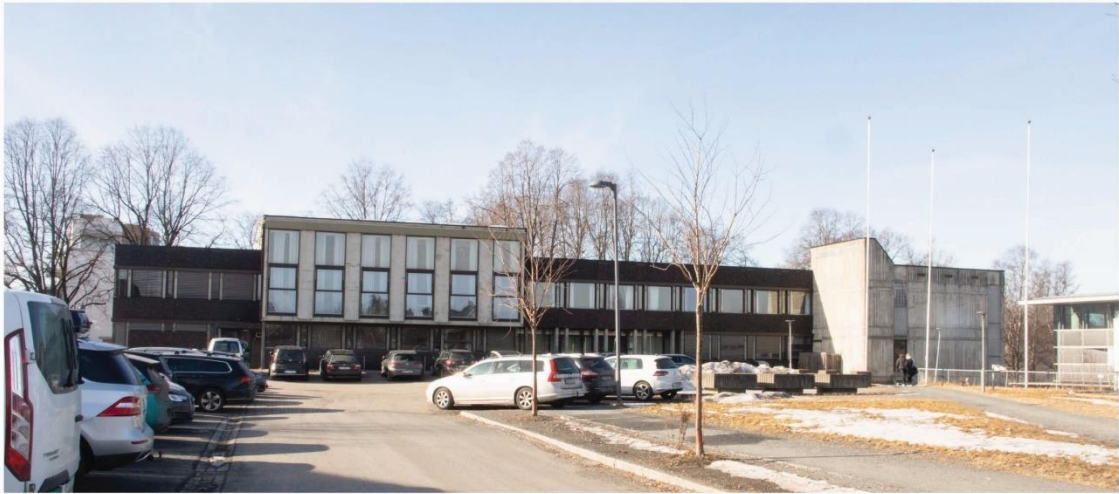
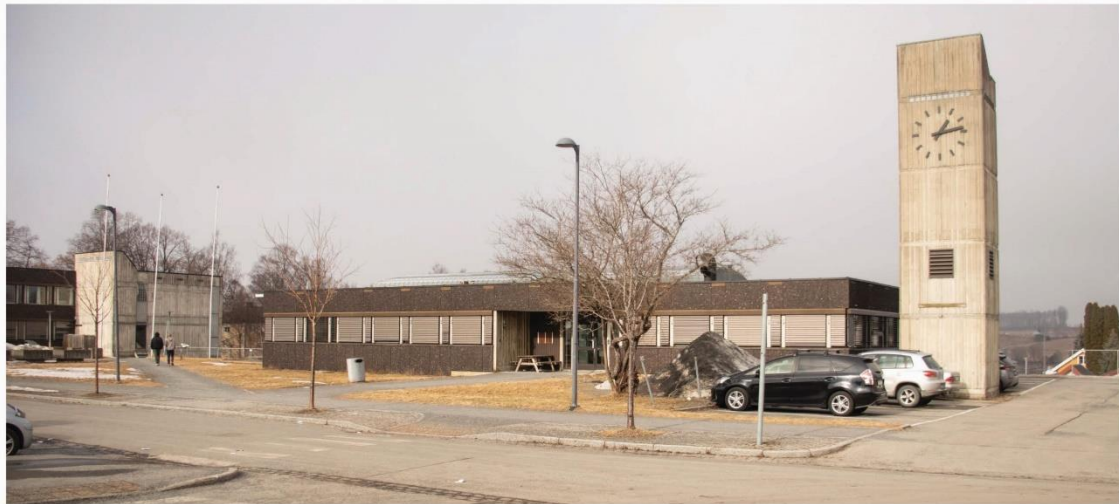
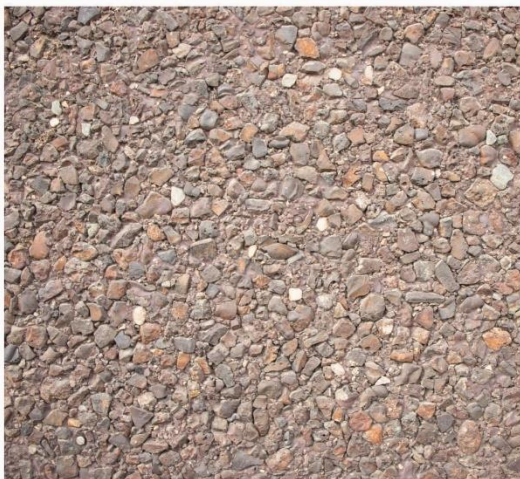
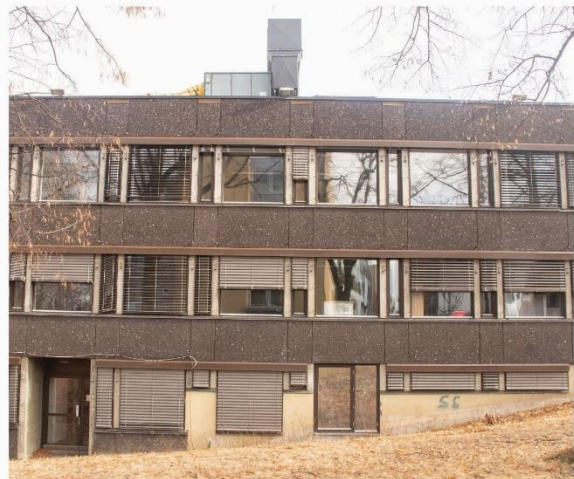
Sørum rådhus

Ferdigstilt: 1974	Arkitekt: Christoffersen og Hvalbye
Opprinnelige funksjoner:	Kommuneadministrasjon, brannstasjon, postkontor, apotek, legekantor
Dagens bruk:	Tomt

Stedstilpasset	
Kontrast	Betong
Monumentalitet/ ny-monumentalitet	Fondmotiv i enden av en lang og rett vei. Plass rundt bygningen.

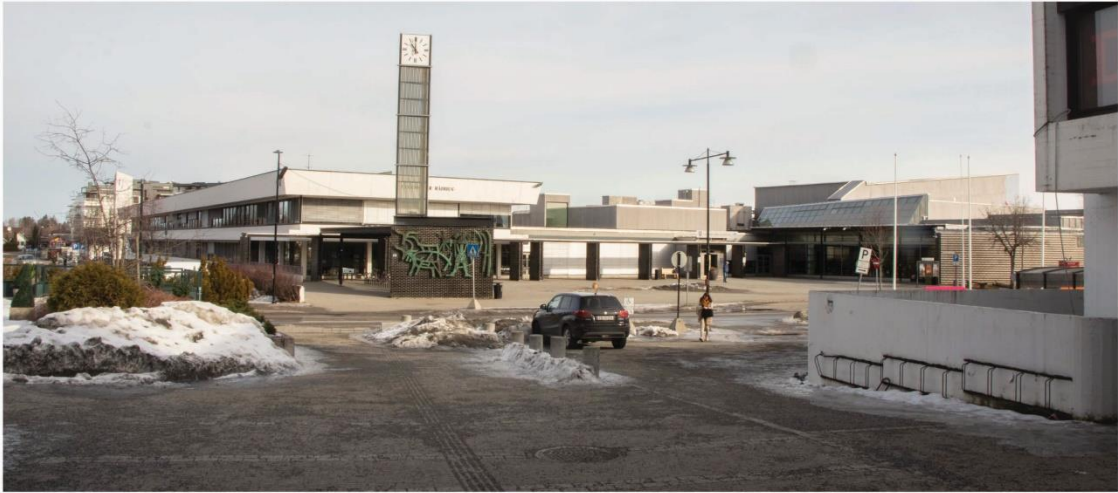
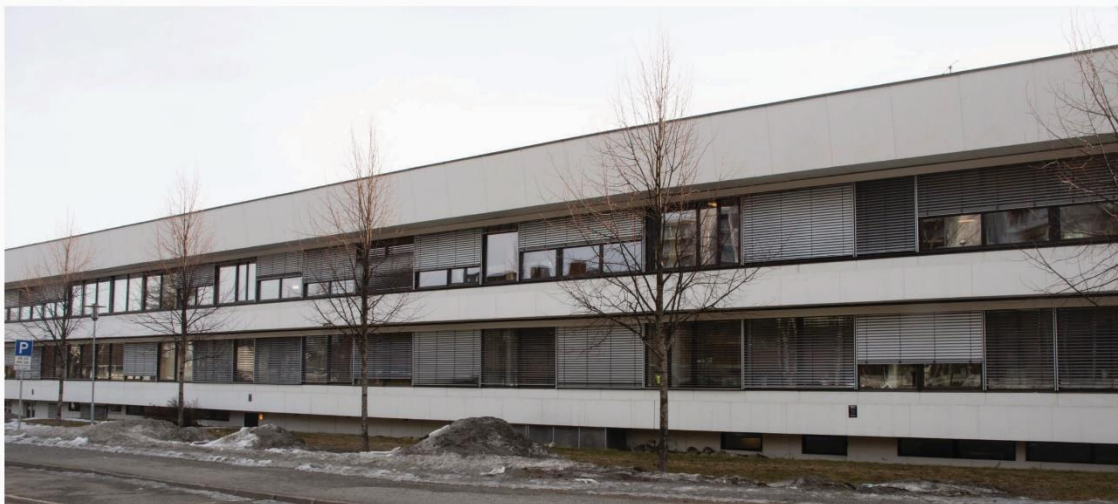
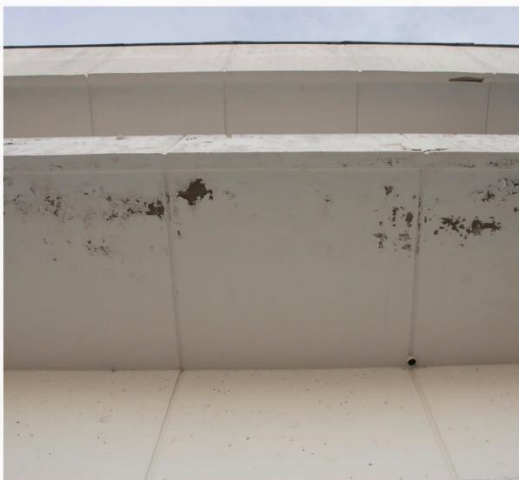
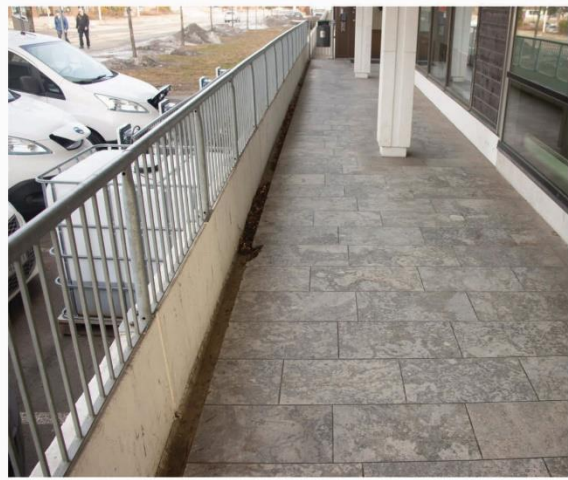
Ullensaker rådhus

Lang fasade lagt frittliggende i åpent landskap

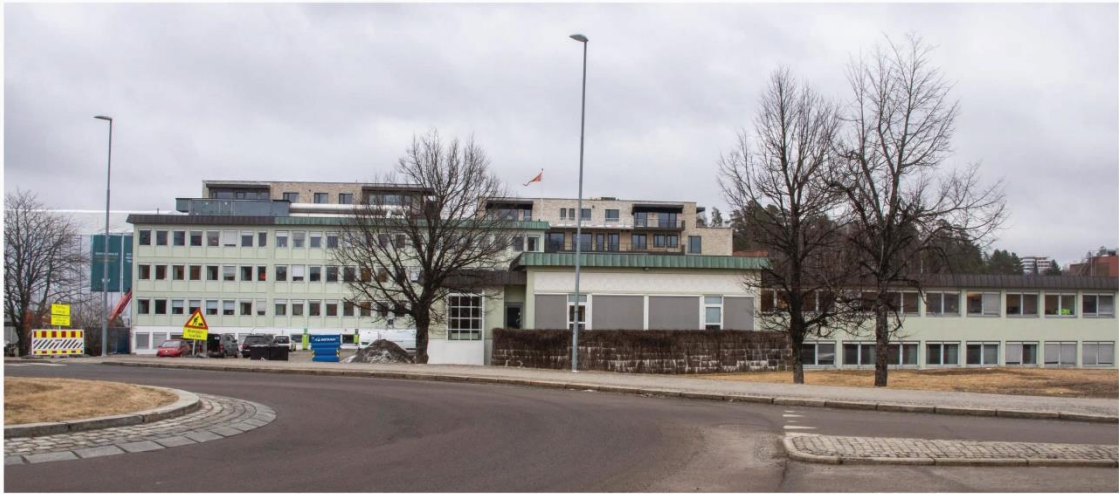
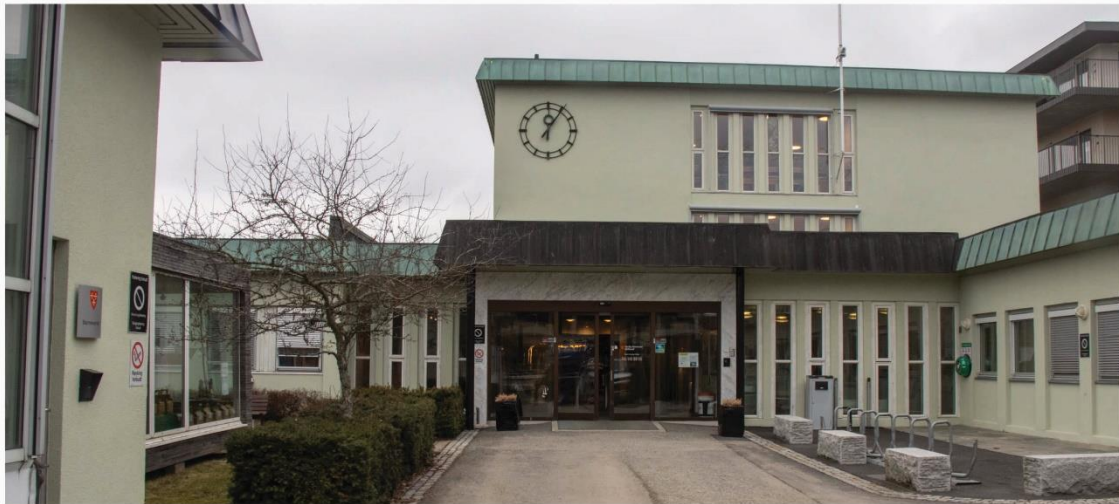
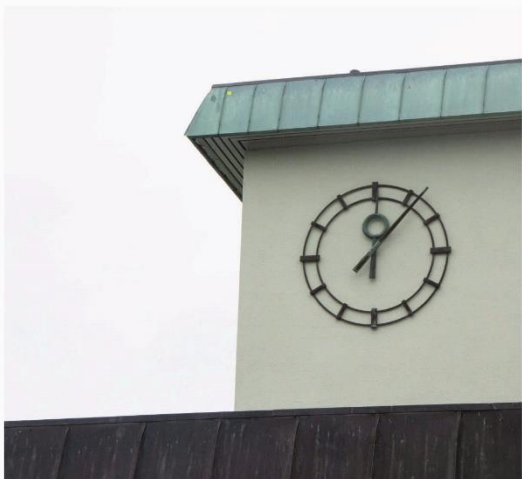
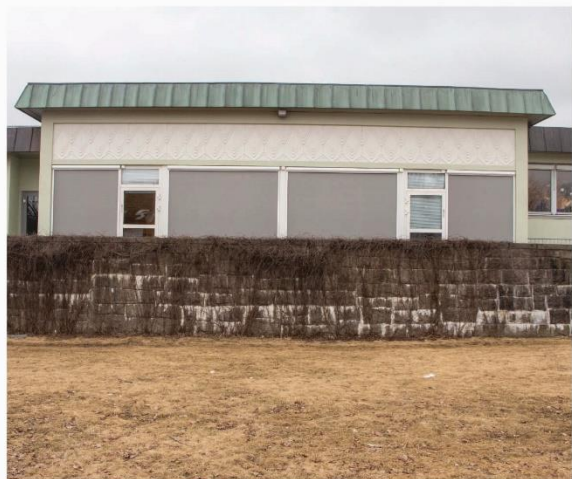
Vestby herredshus

Stedstilpasset	
Kontrast	Pusset betong. Høyhus bryter med øvrig bebyggelse.
Monumentalitet/ ny-monumentalitet	Høyblokk synlig fra avstand og rager over den øvrige bebyggelsen. Stor park skiller den fra andre bygninger.

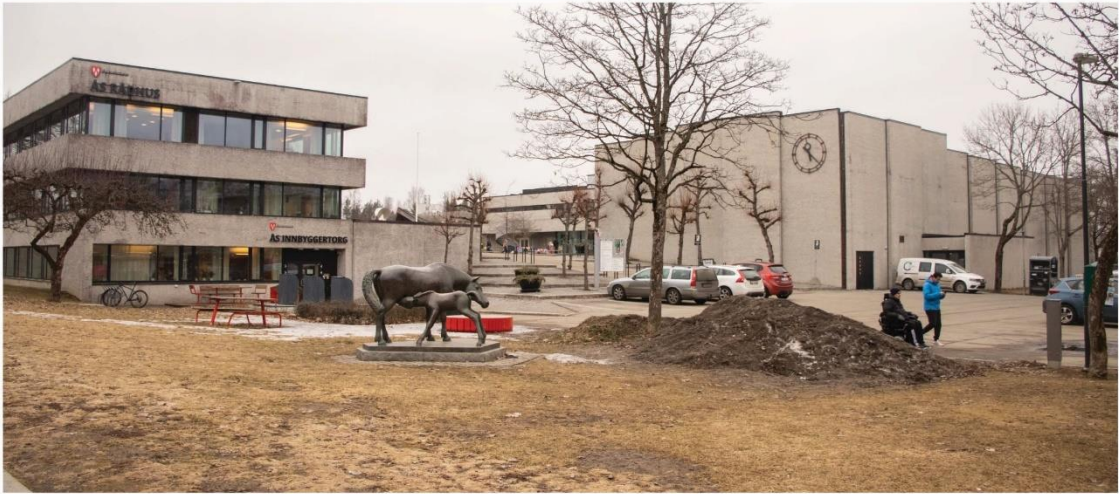
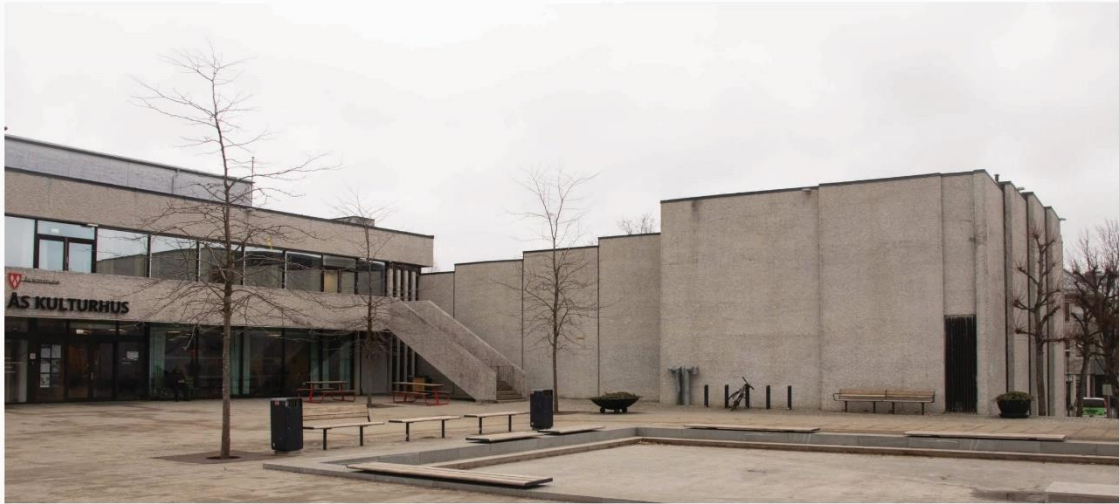
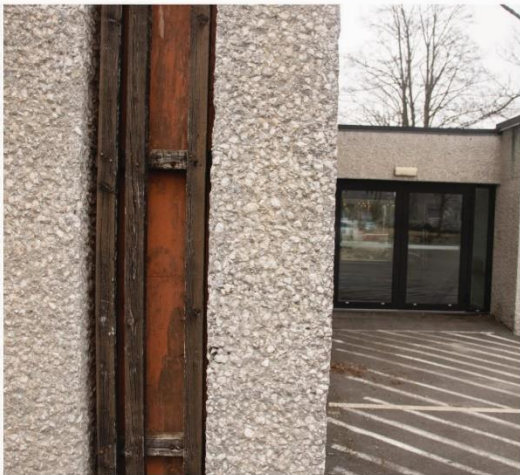
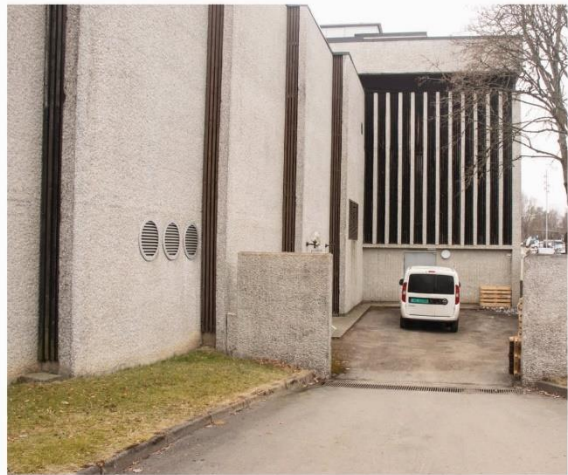
Ås rådhus

Stedstilpasset	Tilpasset falt takform og rektangulære volum til bebyggelsen mot stasjonen.
Kontrast	Betong mot eneboliger i tre.
Monumentalitet/ ny-monumentalitet	Slak og bred trapp. Ligger på liten høyde over sentrum
