Kontinuerlig overvåkning av transformatorgjennomføringer for tidlig deteksjon av feil

Bacheloroppgave i Elkraft og bærekraftig energi

Norges teknisk-naturvitenskapelige universitet
Fakultet for informasjonsteknologi og elektroteknikk
Institutt for elkraftteknikk

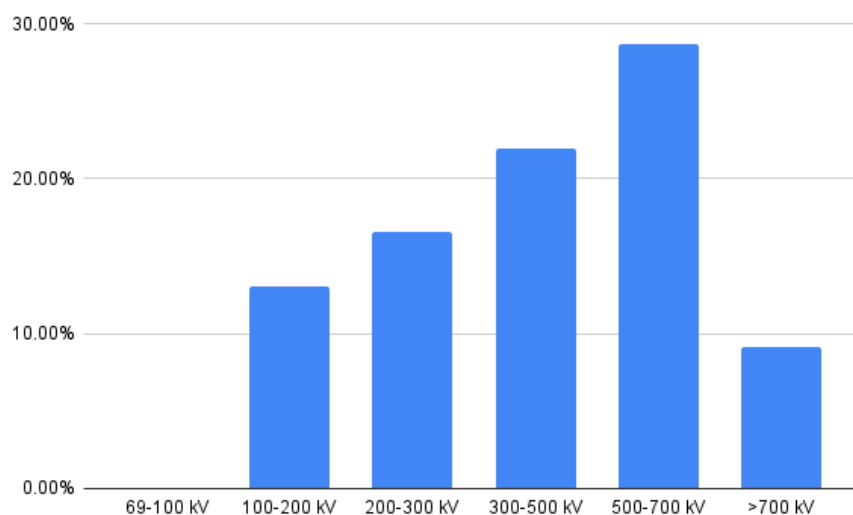
Figur 1.2: Andel feil på transformator som skyldes gjennomføringer etter spenningsnivå

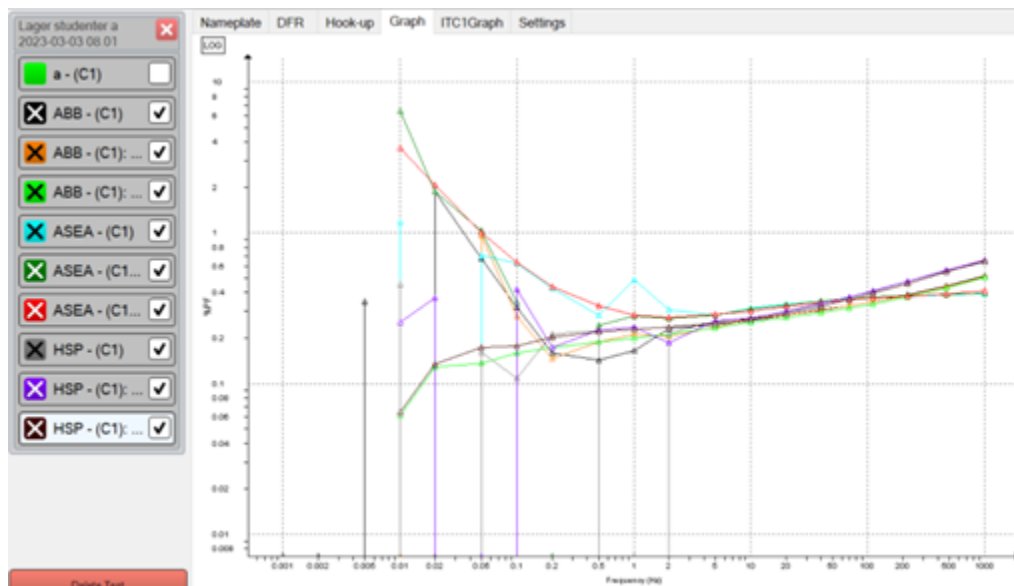
Figur 4.2: Tan δ -måling med forstyrrelser

I nærheten av gjennomføringene, ble et tørkeaggregat tatt i bruk til vedlikehold av en kraftstransformator. Målingene ble straks ustabile, og det ga store utslag på måleresultatene som kan sees på figur 4.2. Måleresultatene ble dermed ukorrekte og de kan dermed ikke brukes til å trekke en konklusjon om tilstanden til gjennomføringene. Støy i dette tilfellet har stor påvirkning på målinger som utføres. PD-målinger som ikke ble gjennomført i dette tilfellet, er enda mer ømfintlig for støy.

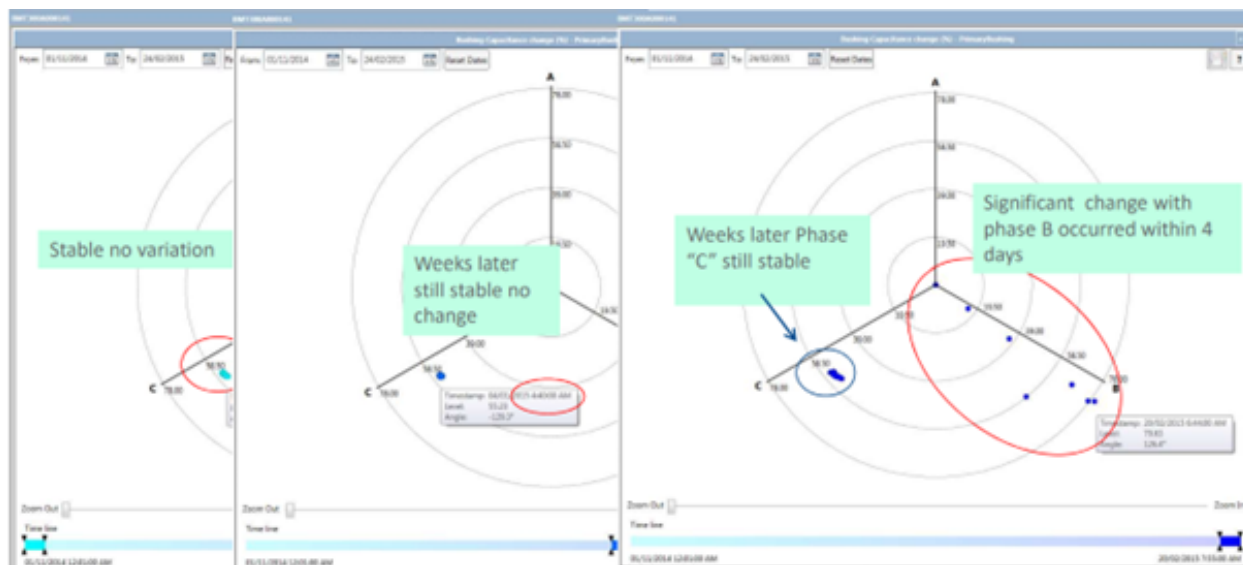
Figur 4.9: Utvikling av kapasitans i gjennomføring

Figur 4.9 illustrerer utviklingen av kapasitansen over en gitt periode. Ved ønsket tilstand, er det svært lite variasjon i kapasitansen i hver fase. Fase C holder seg stabil, men fase B gir tydelig utslag. Fase B har et bredt spekter med stor variasjon, som indikerer at det har oppstått en feilsituasjon.

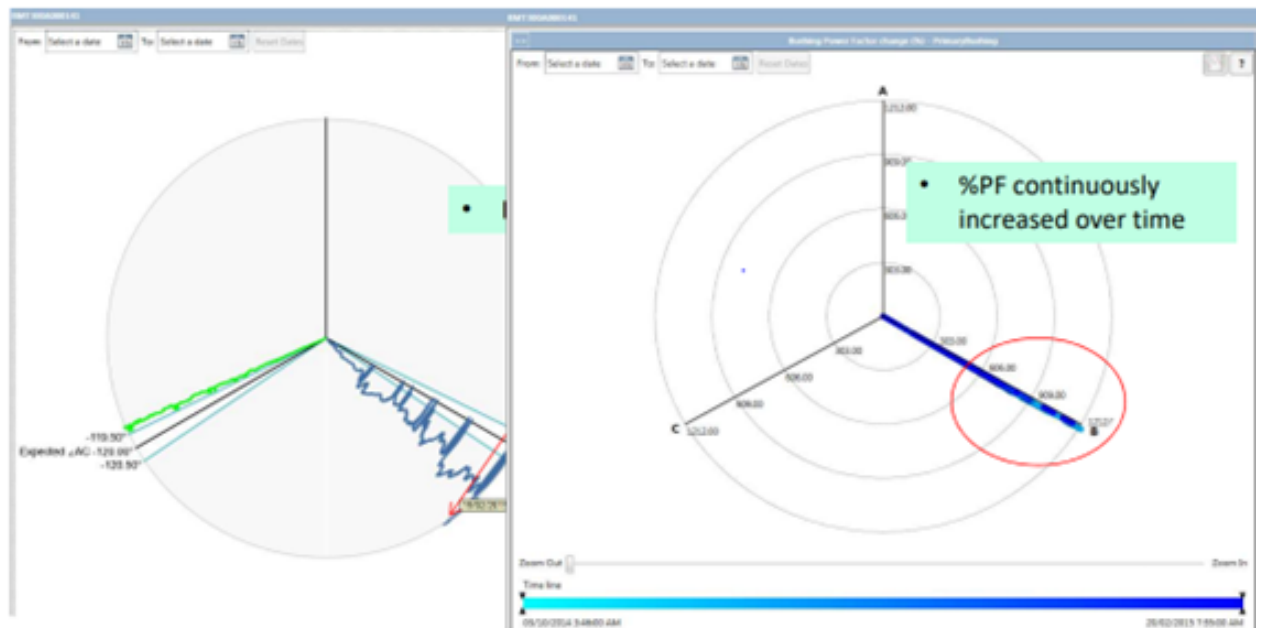
Figur 4.10: Endring i effektfaktor

Mellom fasene skal det være en vinkel på nærmere 120 grader. I fase B skjer det en uønsket forandring. Dette sees tydelig i figur 4.10, da man samtidig har full oversikt over de to andre fasene. Effektfaktoren til fase B holder seg ikke stabil og begynner å skli ut over tid. Dette fører til økt effektfaktor og påvirker strømmen i den aktuelle gjennomføring. Dette er en indikasjon/tegn på en uønsket hendelse som er på gang. Henviser til tillegg C.

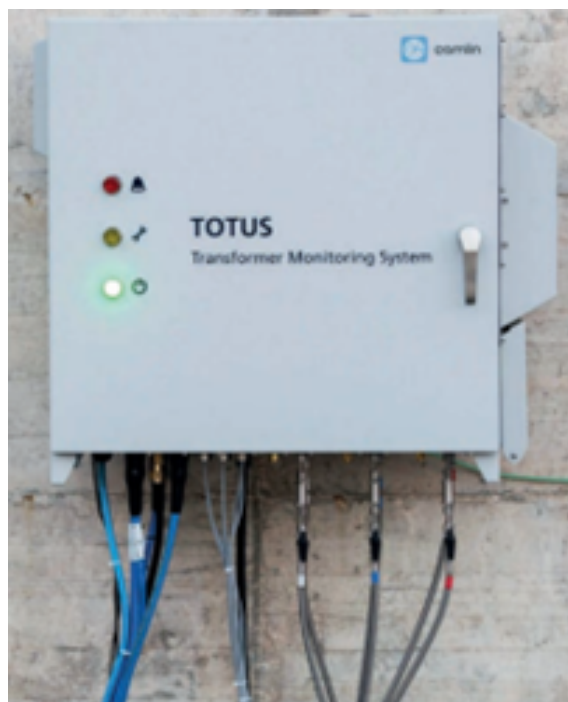
Figur 4.11: TOTUS TTM

TOTUS TTM er et system for overvåking av hele transformatorer lagd av Kelvatek, som er et selskap i Camlin Group. Systemet kan konfigureres for å overvåke opptil 9 gjennomføringer over tid, ved bruk av sensorer koblet til måleuttakene på hver enkelt gjennomføring. Det fulle systemet registrerer endring i kapasitans ($C1$), $\tan \delta$, temperatur, last, DGA og PD. Hovedformålet er å oppdage feil i tidlig fase og minimere risikoen for havari og farlige situasjoner ved hjelp av måledata. PD måling av gjennomføringene gjøres direkte på måleuttaket på gjennomføringene. Måleresultatene for PD skilles ut ved hjelp av algoritme og dataverktøy. Ved hjelp av algoritmene og måleteknikk vil systemet klare å skille mellom PD i tanken og PD fra gjennomføringene, samt skille ut støy fra omgivelsene. PD resultatene vil ikke være like nøyaktige som under en FAT test (Factory Acceptance Test), men vil kunne hjelpe i sammenheng med kapasitans og $\tan \delta$ å predikere feil og hvilke offline tester som vil være aktuell for å bekrefte måleresultatene[14]. Nå vil det bli gjennomgått tre forskjellige caser som viser systemet i bruk.

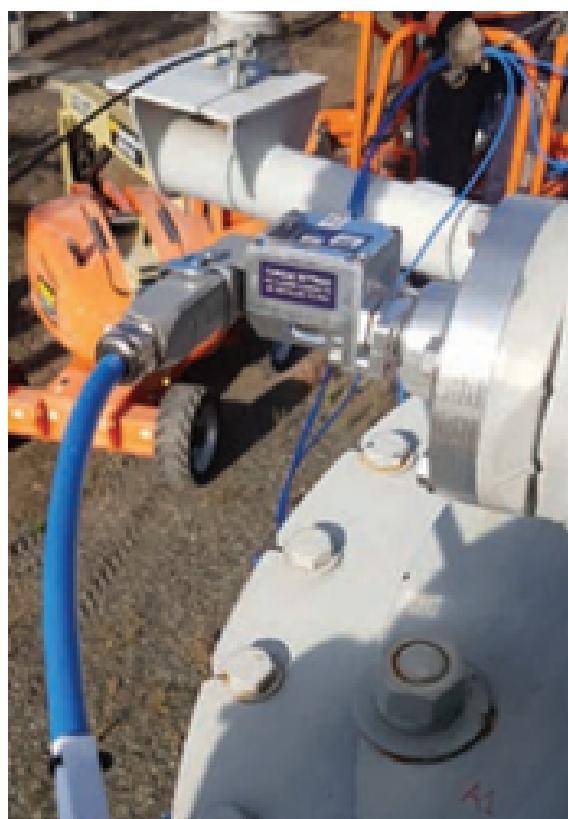
Figur 4.12: Sensor på gjennomføring. TOTUS system

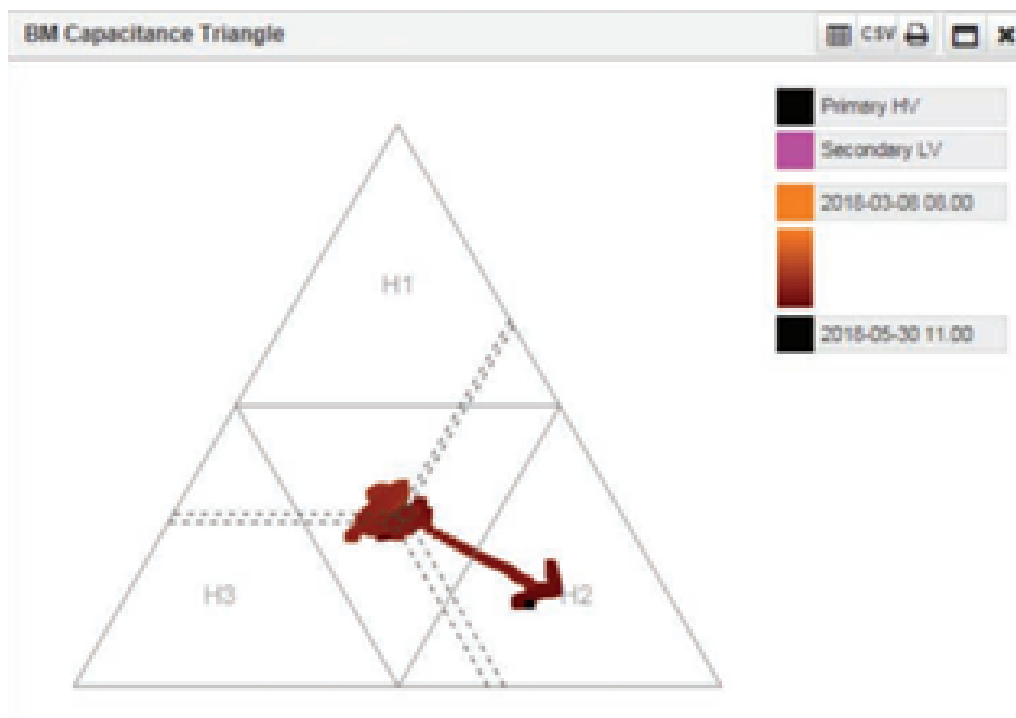
Figur 4.15: Forandring av kapasitans

Figur 4.15 er en annen fremstilling av endring av kapasitansen i H2. Kapasitansen holder seg i midterste del med lite variasjon ved bra tilstand. H2 har i dette tilfellet fått en stor endring og skapt en stor økning i kapasitans. Henviser til tillegg B.

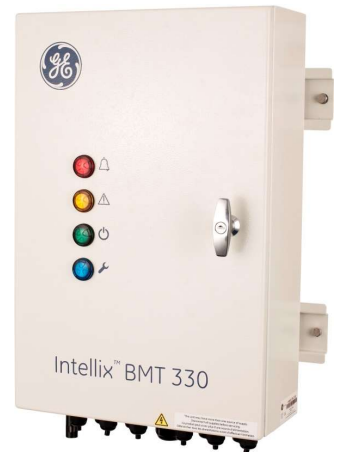
The Basic System

- ✓ One bushing adaptor/sensor mounted to each of the bushing tap point (Minimum 3 Bushing Sensors)
- ✓ Enclosure
 - Ambient temperature & humidity
 - Ultra precise GPS timing reference
- ✓ External sensors
 - (1) Main Tank Oil Temperature
 - (1) High Frequency CT
- ✓ Roll of Coaxial Cable
- ✓ PERCEPTION Desktop software used to visualize and analyze the results.

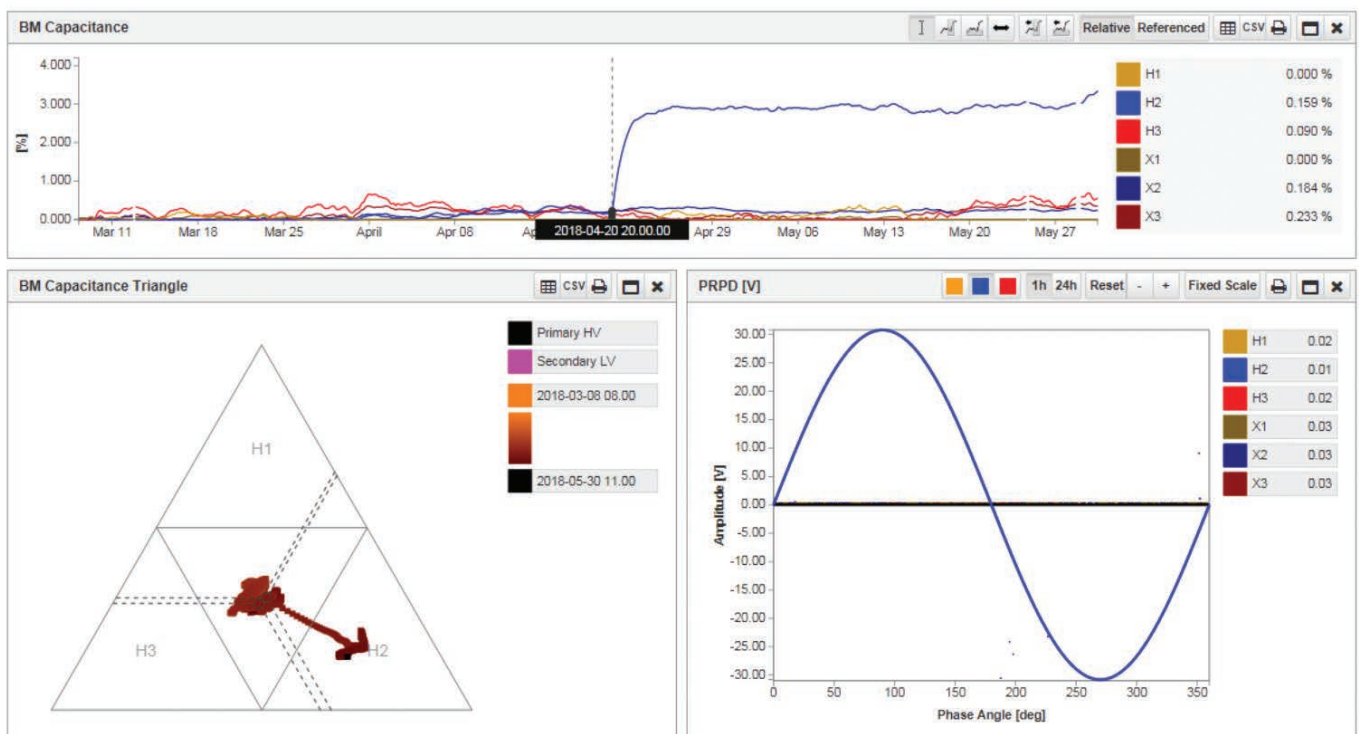
Figure 1: Sudden Capacitance increase, Phase H2

The TOTUS TTM played a vital role, successfully highlighting the deviation and preventing a high risk event.

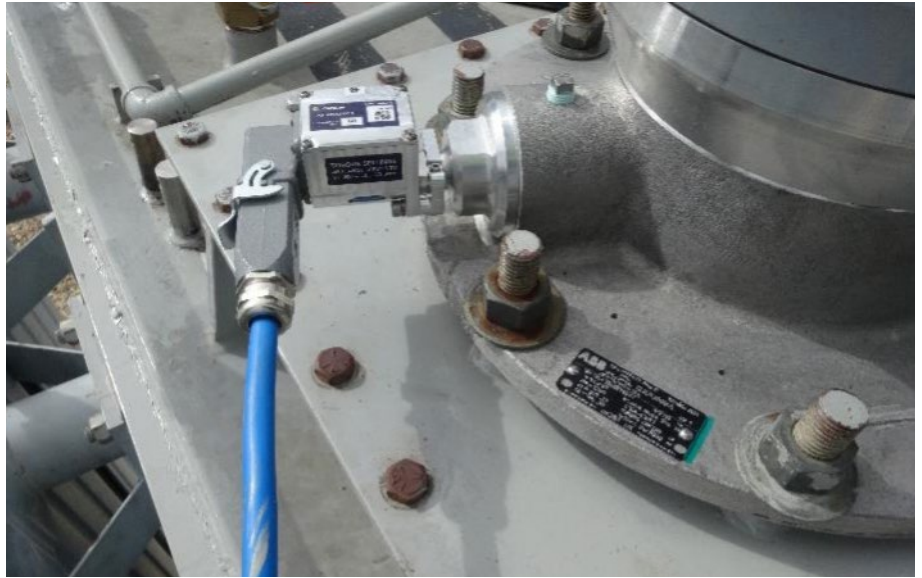
Figure 1: Kelvatek bushing sensor installed at the bushing test tap to detect both Partial Discharges and changes in Capacitance and Power Factor.

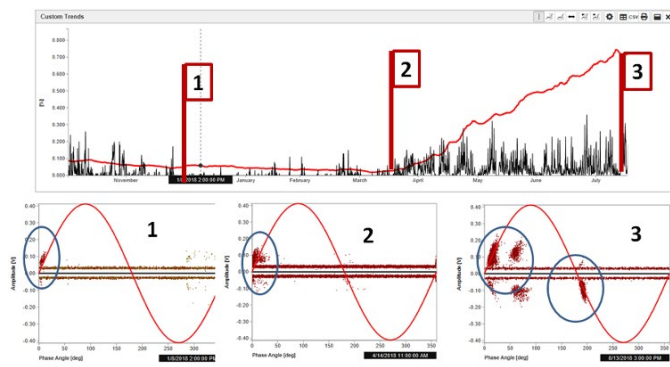
Figure 2: Hourly PD evolution in bushings X3 on LV 130kV side, correlated with Tandelta Increase over the time, before switching the transformer off.

After about 2 years from the new bushing installation, an alarm was notified by the monitoring system for increased Power Factor (Tan Delta) indicating two of the three 130 kV bushings have deteriorated.

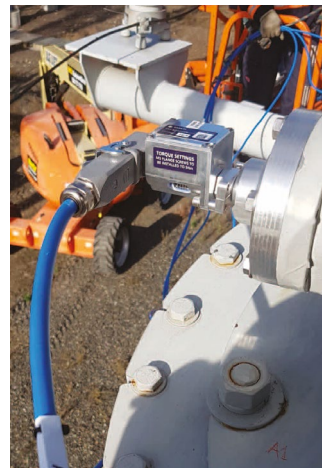
Figure 2. Bushing tap adaptor for Partial Discharge and bushing monitoring

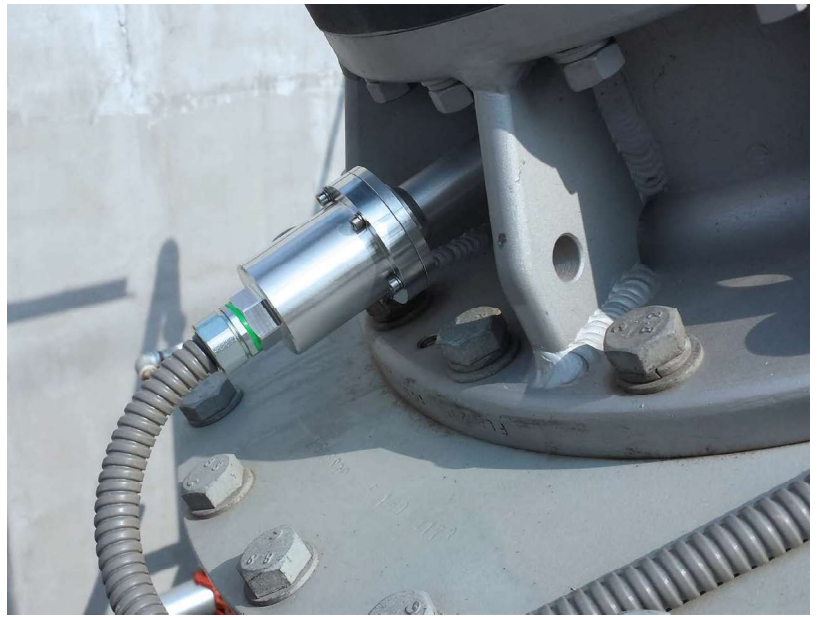
Typical Requirements

The installation of the bushing monitor requires information which can be found on the nameplate, in addition to the transformer's operating voltage. This information consists of the mechanical aspect of the bushing tapping point, where the bushing monitor adaptor will be inserted. This is to ensure a secured installation and uncompromised contact with the test tap (Figure 2).

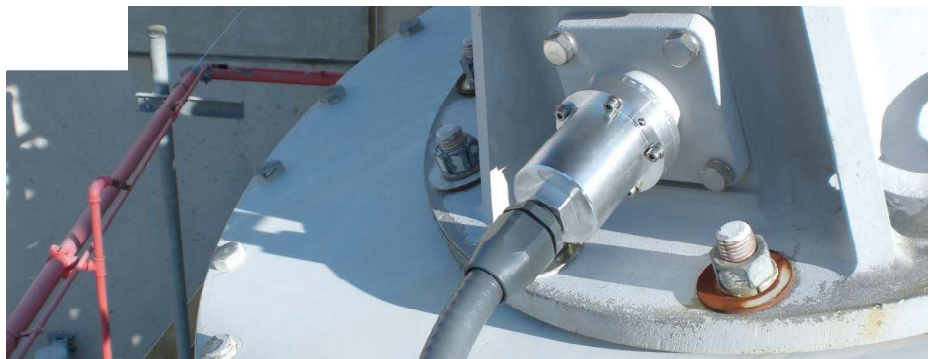
Figure 2. When installing a bushing monitor, it is important to ensure a secured installation and uncompromised contact with the test tap

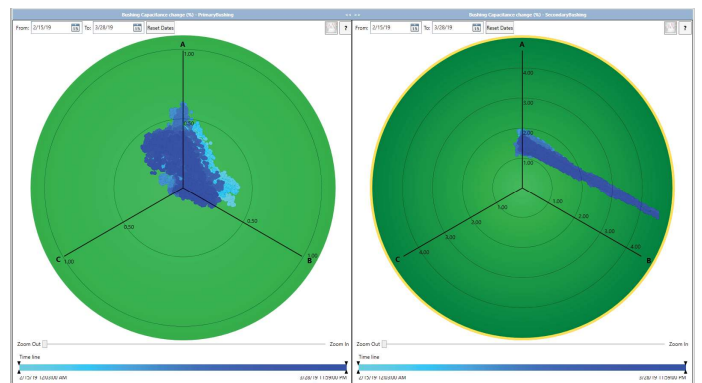
Figure 5. Polar Plots showing % Change of Capacitance C₁

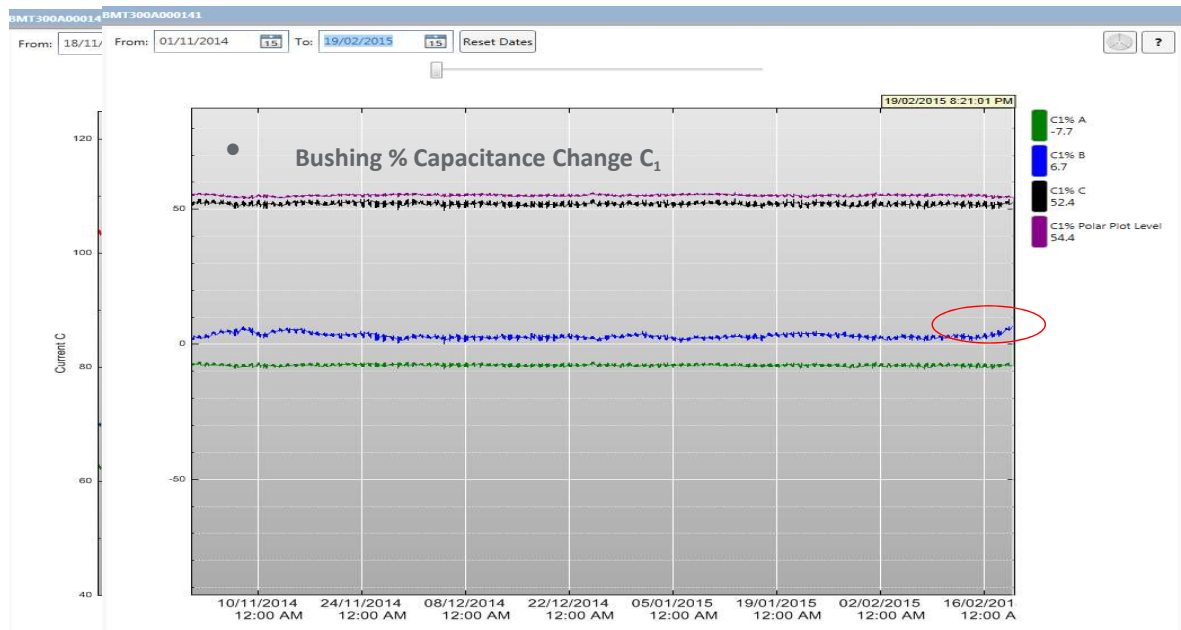
- Bushing Leakage Current and %Capacitance Change C1

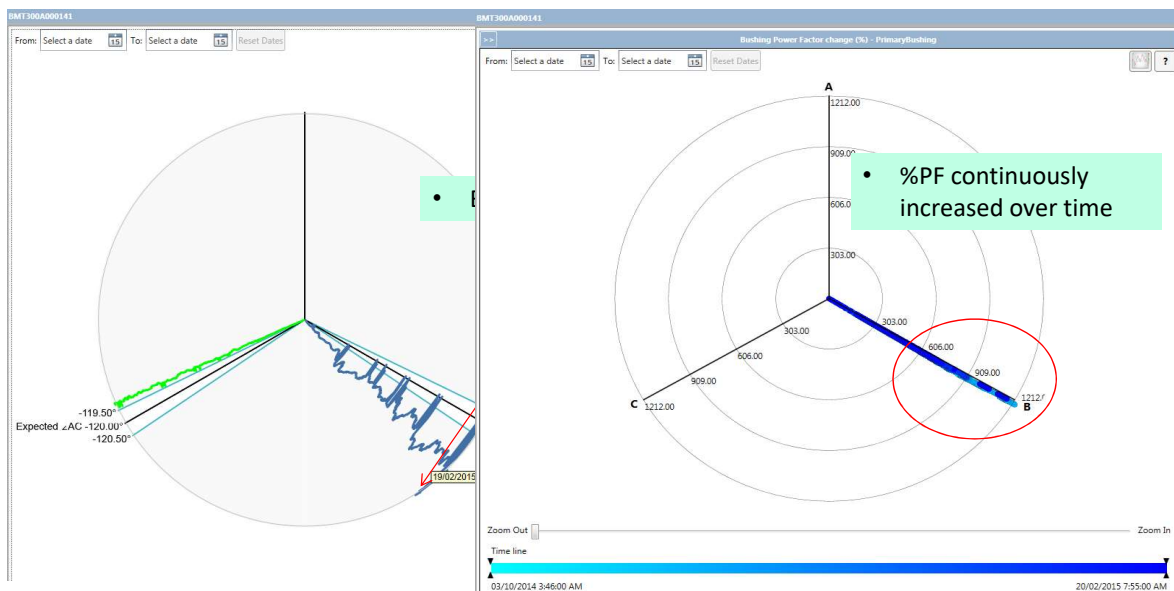
- Evolution of Inter Phase Angles
