En undersøkelse av det nåværende markedet og teknologien for lyndeteksjon og lynbeskyttelsessystemer i vindturbiner

Bacheloroppgave i Bachelor i ingeniørfar, Fornybar energi
Veileder: Tania Bracchi
Mai 2023

Oppgavens tittel: En undersøkelse av det nåværende markedet og teknologien for lyndeteksjon og lynbeskyttelsessystemer i vindturbiner	Gitt dato: 09.01.2023
	Innleveringsdato: 22.05.2023
	Antall sider rapport / sider vedlagt: 64/6
Project title (ENG): A study of the current market and technology for lightning detection and lightning protection systems in wind turbines.	
Gruppedeltakere: Nora Ingvild Gulbrandsen, Oda Drægri Nielsen	Veileder: Tania Bracchi
	Prosjektnummer: BIFOREN23-20
Oppdragsgiver: ANEO	Kontaktperson hos oppdragsgiver: Sindre Solberg

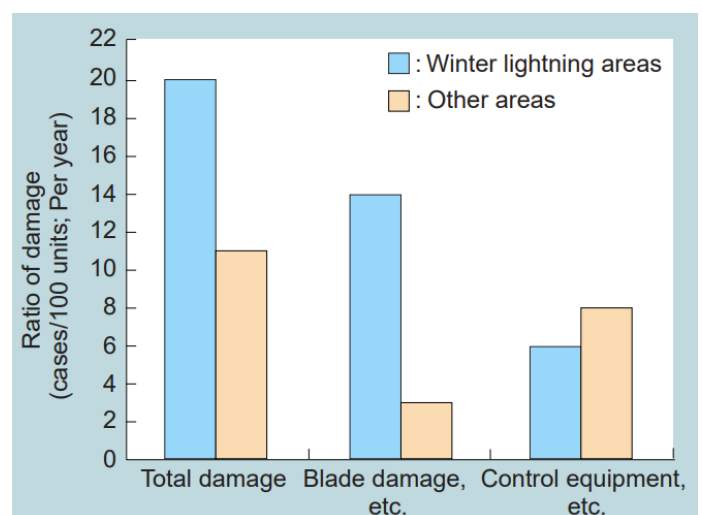
Figur 2.7: Skadefrekvens fra lyn for vindturbiner [94]

Det japanske nasjonale forskningsbyrået *NEDO* publiserer rapporter om skader på vindturbiner, lynbeskyttelse samt fremtidig teknologi innen fornybar energi. I rapportene skriver *NEDO* at mesteparten av skader på vindturbiner fra lyn skyldes vinterlyn på kysten [82]. Figur 2.7 illustrer differansen mellom skader fra lyn på parker som er utsatt for vinterlyn og blader som er i områder uten vinterlyn [94]. Fra *NEDO* sin rapport *Guideline for wind turbines in Japan* konkluderer de med at IEC 61400-24 LPL 1 er ikke tilstrekkelig for vinterlyn da dette gir større skader [82].

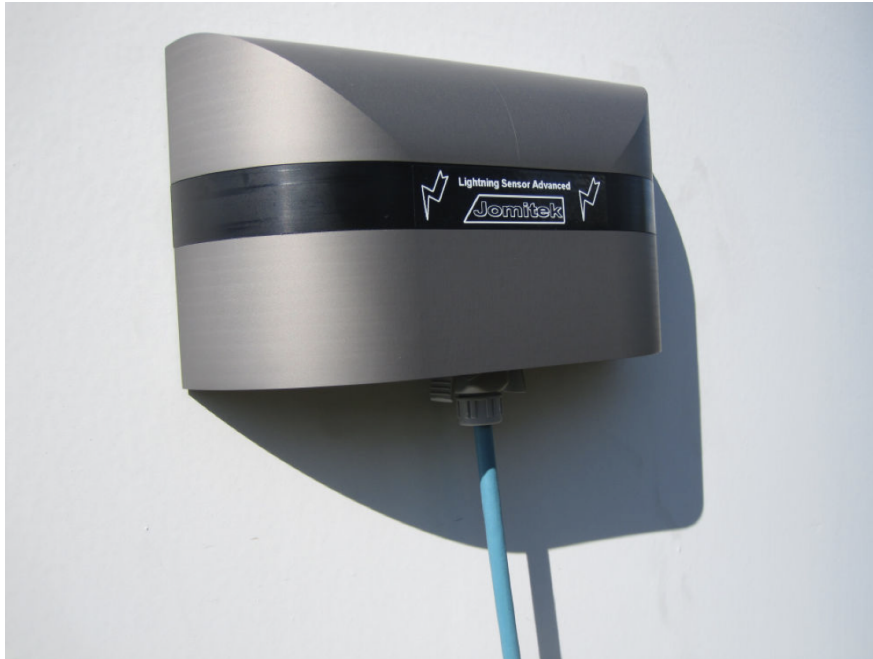
Figur 2.13: Sensorboksen til LSA fra Jomitek [38]

LSA er designet ut ifra teorien om at et magnetisk felt oppstår i et sirkulært mønster rundt lederen til objektet det slår ned i. For en vindturbin konstruert av stål vil lynstrømmen fra et lynnedslag fordeles jevnt i tårnkonstruksjonen, dette til tross for at det er en isolert lynavleder i turbinen. Det magnetiske feltet som oppstår vil bli oppdaget av LSA, og utløse en varsel. LSA-systemet vil registrere en tidsserie av magnetfeltet, som vil bli konvertert til en tilsvarende lynstrømsparametere under etterbehandling i sensoren. Sensoren oppgir tidspunkt for når lynet er registrert, og dette tidspunktet brukes til beregning av hvor i rotasjonen bladene befinner seg på det aktuelle tidspunktet. Dette igjen brukes som bakgrunn for å bestemme hvilket blad som var øverste punkt på turbinen, og dermed hvilket blad som med størst sannsynlighet ble truffet av lyn. [39]

Sensorboksen, som vises i figur 2.13, festes direkte på utsiden av vindturbintårnet med magneter rundt 0.5 m over døren. Sensorboksen må være 45-55 °unna linjen som kan trekkes fra jordingsystemet i midten av tårnet til sensorboksen, slik som det er vist i figur 2.14. Sensorboksen er designet for å passe turbiner med tårn som har 4-6 meter i diameter. [39]. LSA har innebygd minne som er designet for å logge hele levetiden til sensoren. Dette er estimert til rundt 4000 lynhendelser. [39]

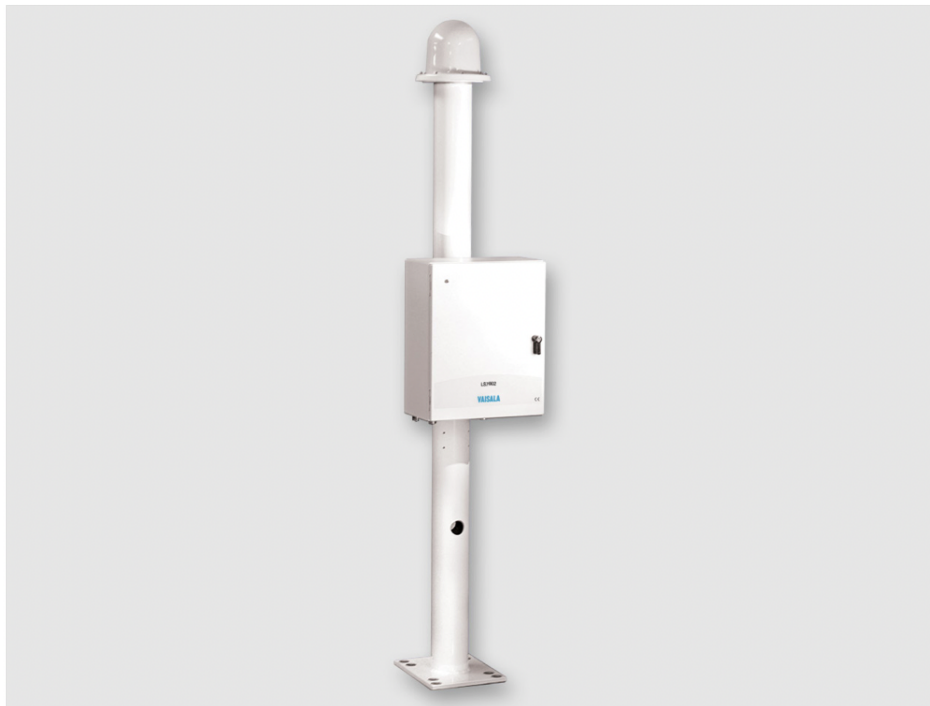
Figur 2.16: Den frittstående lyndeteksjonen til Vaisala [84]

Advanced Total Lightning sensor, LS7002, er en frittstående lyndeteksjon, vist i figur 2.16. De bruker en kombinasjon av magnetisk retningslokasjon og tidspunktteknikker for å oppdage lyn. Sensorene skal kunne plasseres opp til 350 km fra hverandre, og fortsatt kunne foreta nøyaktig måling. Av den grunn kan et få antall sensorer gjøre nøyaktige målinger. LS7002 oppdager lavfrekvente elektromagnetiske signaler generert av lyn, og identifiserer derfor tordenvær tidlig. Systemet gir også nøyaktig geolokalisering av lyn. [84]

Parameterne den gir informasjon om er om lynet er fra sky til sky eller fra sky til bakke, maks strøm, polariteten og den maksimale stigetiden. [84]

LS7002 gir ifølge Vaisala nøyaktige målinger og enkel installasjon. De tilbyr ulike installasjonsalternativer som bidrar til å forenkle oppsett og vedlikehold. Ifølge Vaisala kan deres deteksjon varsle vindpark-eierne om når det kommer lyn, og om de eventuelt må stoppe turbinene for å forebygge skade. [84]

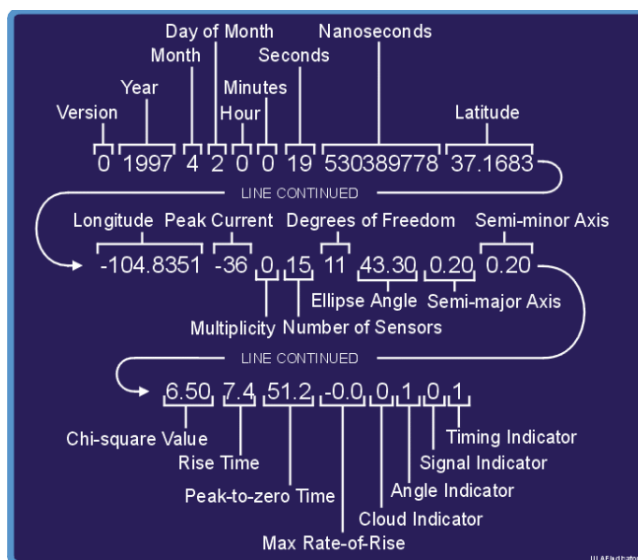
Figur 3.1: Parameterne gitt i UALF-formatet [33]

Lyndata kommer i et UALF-format. UALF står for *Universal ASCII Lightning Format*, som blant annet inneholder dato og tid, lengde- og breddekoordinater, antall sensorer inkludert i målingen og den maksimale strømmen. Det blir også gitt informasjon om hvilket type lyn det er, enten lyn mellom to skyer eller lyn fra sky til bakke [78]. Dette er vist i figur 3.1. Tiden er i UTC, som er den tidsstandarden som blir mest brukt i verden i dag [10]. Til sammenligning er sommertiden i Norge UTC+2, altså to timer senere enn UTC.

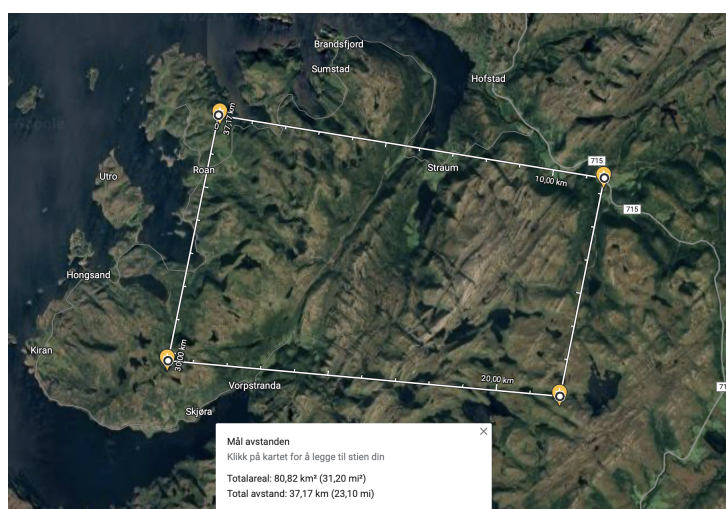
Figur 3.2: Området for Roan vindpark, hentet fra *GoogleMaps*

Området som ble sjekket for lyn i Roan vindpark er vist i figur 3.2. Figuren viser at arealet til området er 80.82 km², med hjørnekoordinater; 64.184602° N, 10.238660° Ø, 64.167773° N, 10.472626° Ø, 64.109787° N, 10.445648° Ø, 64.119209° N, 10.206759° Ø.

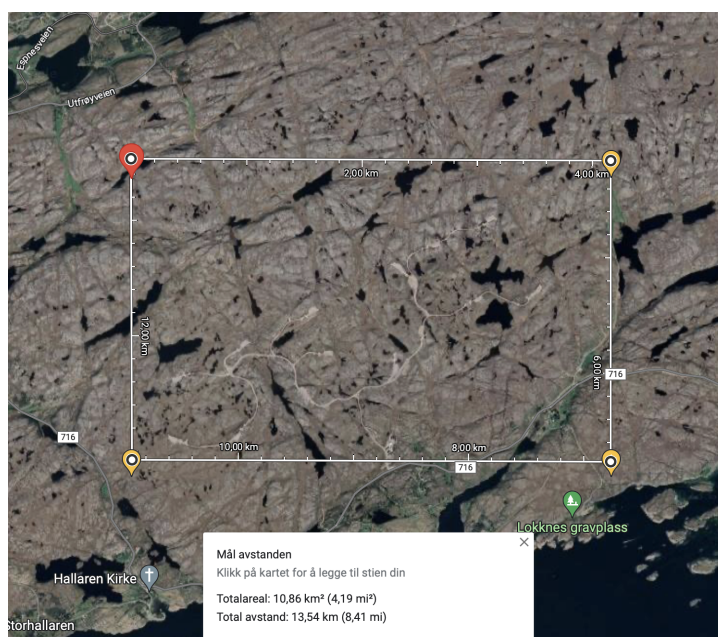
Figur 3.3: Området for Frøya vindpark, hentet fra GoogleMaps

Området som ble sjekket for lyn på Frøya vindpark er vist i figur 3.3. Figuren viser at arealet til det gjeldende området er 10.86 km^2 med hjørnekoordinater; $63.686123^\circ \text{ N}$, 8.614891° Ø , $63.686123^\circ \text{ N}$, 8.699410° Ø , $63.709474^\circ \text{ N}$, 8.699410° Ø og $63.709474^\circ \text{ N}$, 8.614891° Ø .
