**"BYGGTEKNISKE, ENERGIØKONOMISKE
TILTAK I EKSISTERENDE BOLIGHUS"**

BACHELOROPPGAVE, VÅREN 2010, PROSJEKTSTYRING OG LEDELSE

Som tidligere nevnt i oppgaven så valgte vi en bolig bygget i 1938 og en bolig bygd i 1971. Vi valgte å starte med trykktesting og termografering av den nyeste boligen bygd i 1971 for å kartlegge eventuelle luftlekkasjer og kuldebroer. For å kunne komme frem til en konklusjon om hvorfor det eventuelt er luftlekkasjer og kuldebroer, samt komme med forslag til utbedringer i boligene. Vi hadde på forhånd kartlagt hvordan boligene var bygget opp med hensyn på isolasjon, vindsperre, dampspærre, etc.

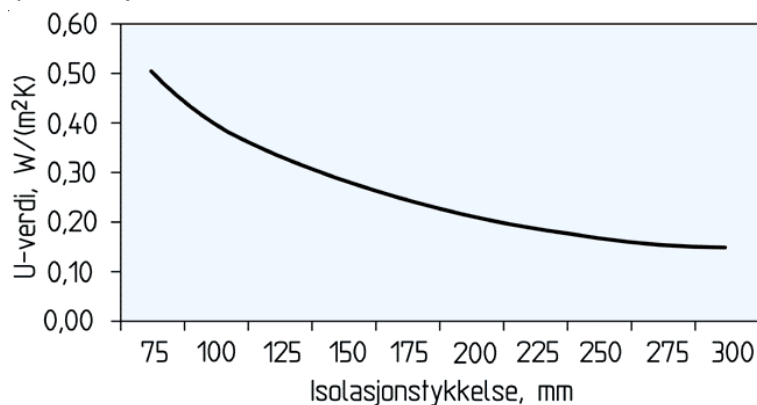
Figur 1- Isolasjonstykkelse kontra U-verdi (W/m²K)

For at en bolig skal være mest mulig energieffektiv, så forutsetter det en god isolert klimaskjerm. En klimaskjerm innebærer alle ytterkonstruksjoner som vegger, tak, gulv, vinduer og dører. Ved å isolere klimaskjermen enda bedre enn de gitte kravene i teknisk forskrift, kan man oppnå lavere energiforbruk. Isolasjon i yttervegger, tak og gulv kan man få i flere tykkelser. Varmeisoleringssevnen (u-verdi) avtar med bruk av tykkere isolasjon (se figur 2). Av den grunn så er det begrensinger for hvor tykk isolasjon man bør bruke.

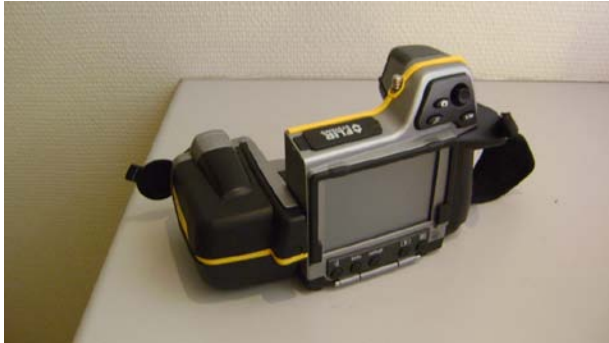
Figur 22 – Termograferingskamera – Flir B200 Western
Foto: Bjørn Christian Bøe

Ved termografering av boligen så var det kun interessant for oss å oppdage eventuelle luftlekkasjer og kuldebroer. I den sammenheng er ikke temperatur på bildene viktig, men temperaturforskjeller på bildene som sier hvor store eventuelt luftlekkasjer og kuldebroer det er i boligen.

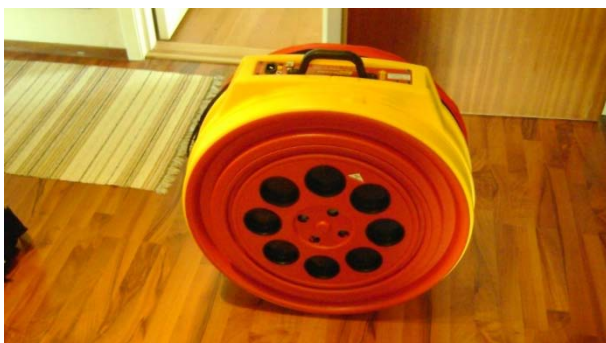
Figur 22 – Trykktestings vifte – Blower door
Foto: Stian Mathisen

NS-EN 13829 er standarden for trykktesting. Standarden beskriver 2 prøvningsmetoder for gjennomføring av målinger. Metode A (bygning i bruk) og metode B (prøving av klimaskjerm). Vi valgte metode B (prøving av klimaskjerm) som målemetode siden det var klimaskjermen vi skulle teste.

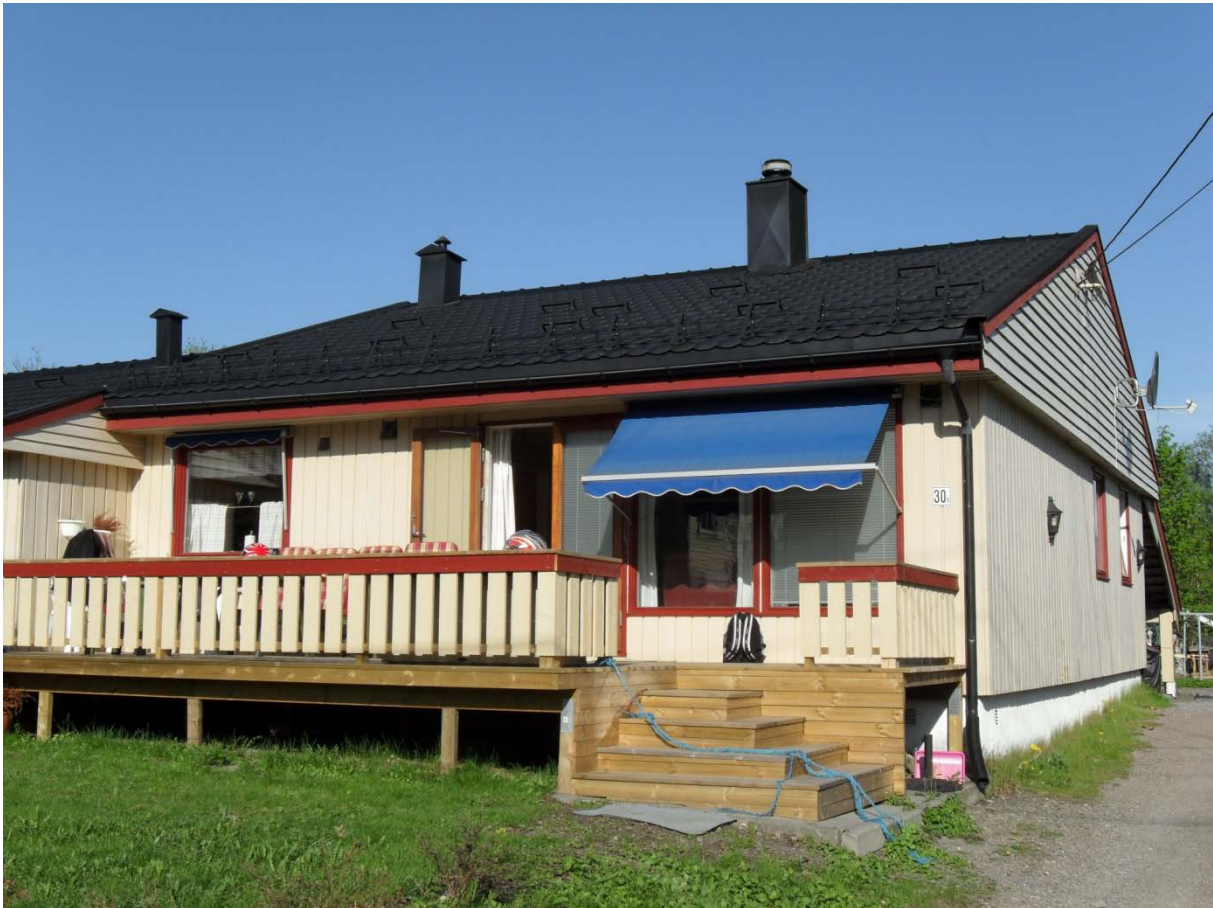
Figur 23 – Bolig fra 1971
Foto: Stian Mathisen

Boligen er bygd i 1971. Den består av lette bindingsverksvegger, Loftsbjelkelag uten stubbeloft og trebjelkelag mot kryperom. Boligen er ikke etterisolert i senere tid. Se figur 23 for bilde bolig.

Ytterveggene i bolig fra 1971 har relativt stort luftlekkasje tall på 6.588 luftutskiftninger per time. Gjennomføringer, skjult elektrisk anlegg, dårlig tetting rundt vinduer og dører etc. kan være problemet. Huseier har sagt at det er gulvkaldt. På grunn av utett vindsperre kan det komme luftlekkasje fra etasjeskiller mot kryperom som ikke har isolasjon som fyller hele hulrommet.

Det er ingen tvil om at boligen har et utbedringspotensial i form av en reduksjon i energiforbruk. Ved trykktesting har vi ikke klart å utrede hvilke ytterkonstruksjoner som har feil eller mangler. Men vi har under testingen utført termografering av områder som viser tydelige tegn på luftlekkasjer, mangelfull isolasjon og kuldebroer.

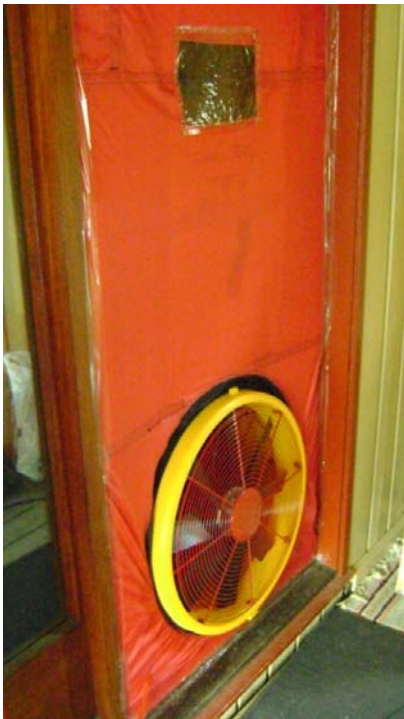
Figur 28 – Trykktestingsutstyr montert og tettet godt med teip.
Foto: Bjørn Christian Bøe

Trykktestingsutstyret ble montert i ytterdøren innmontert i tilhørende tetningsduk med ramme, se fig.29. Vi sørget nøye for at duken med montert vifte dannet et tett sjikt med dørkarmen slik at luftlekkasjer ikke oppsto. For å være på den sikre siden så tettet vi dør og karm med teip fra utsiden av bygget, se fig.28.

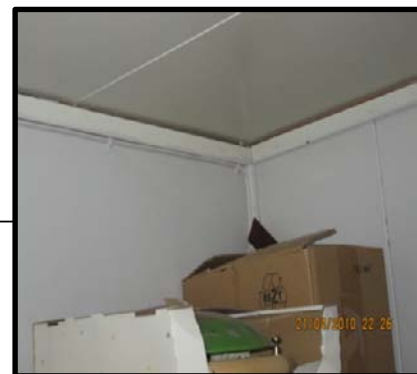
Ved Normaltilstand ser man nesten ingen form for luftlekkasjer. Temperatur forskjellen er 4,5 grader celsius.

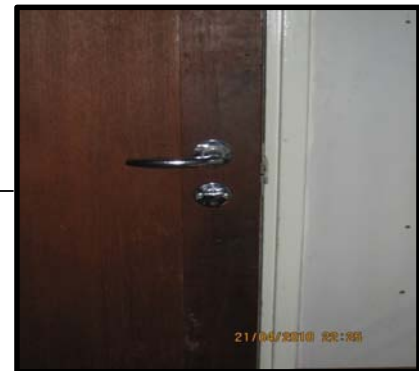
Normaltilstand

Ytterdøren ved normaltilstand viser tegn til få luftlekkasjer. Temperatur forskjell er på 6,4 grader

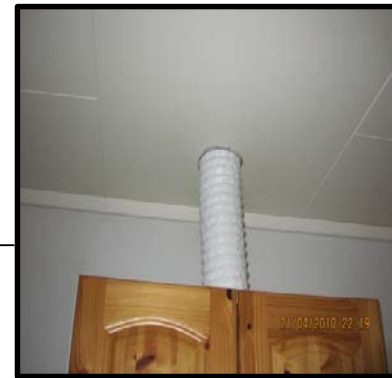
Normaltilstand

Ventilasjonsrøret på kjøkkenet ved normaltilstand har ikke så tydelige luftlekkasjer. Temperatur forskjellen er på 1 grad celsius. Dette kommer av at det var lite vind, som gjør at det ikke kommer kald luft ned i dette tilfelle

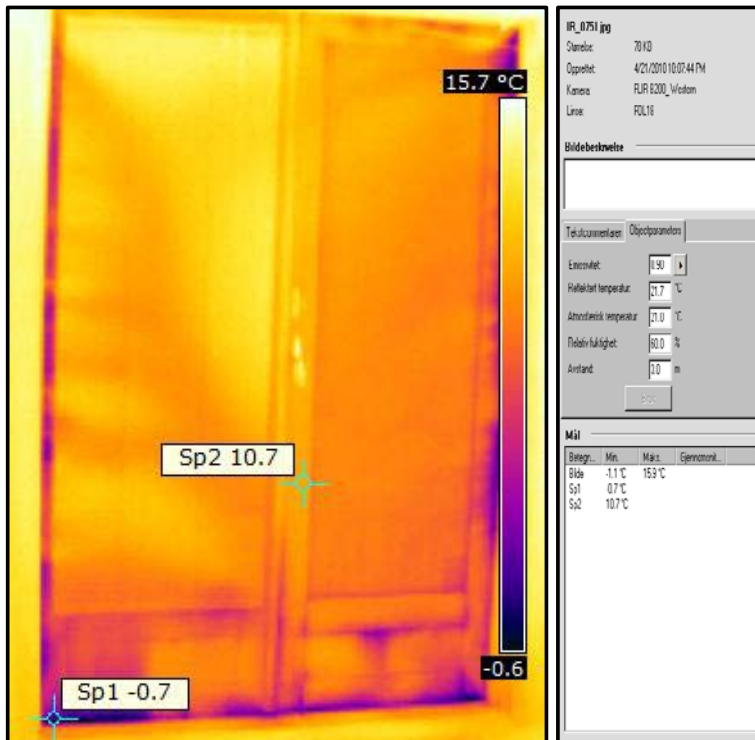
Undertrykk

Dette er terrasse døren. Bildet viser tydelige luftlekkasjer. Temperatur forskjellen er på 11,4 grader celsius. Man kan se tydelige luftlekkasjer langs kanten av døren. Dette kommer av at det ikke er tettet skikkelig ved innsetning av døren.

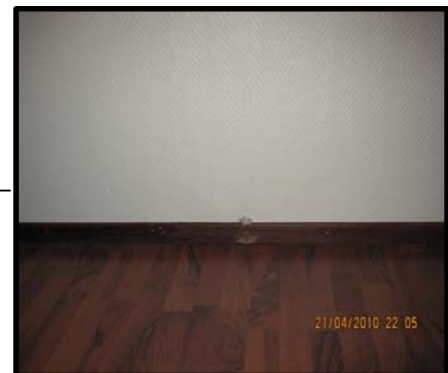
Normaltilstand

Bildet viser også ved normaltilstand tydelig luftlekkasjer. Temperatur forskjellen her er på 7 grader Celsius.

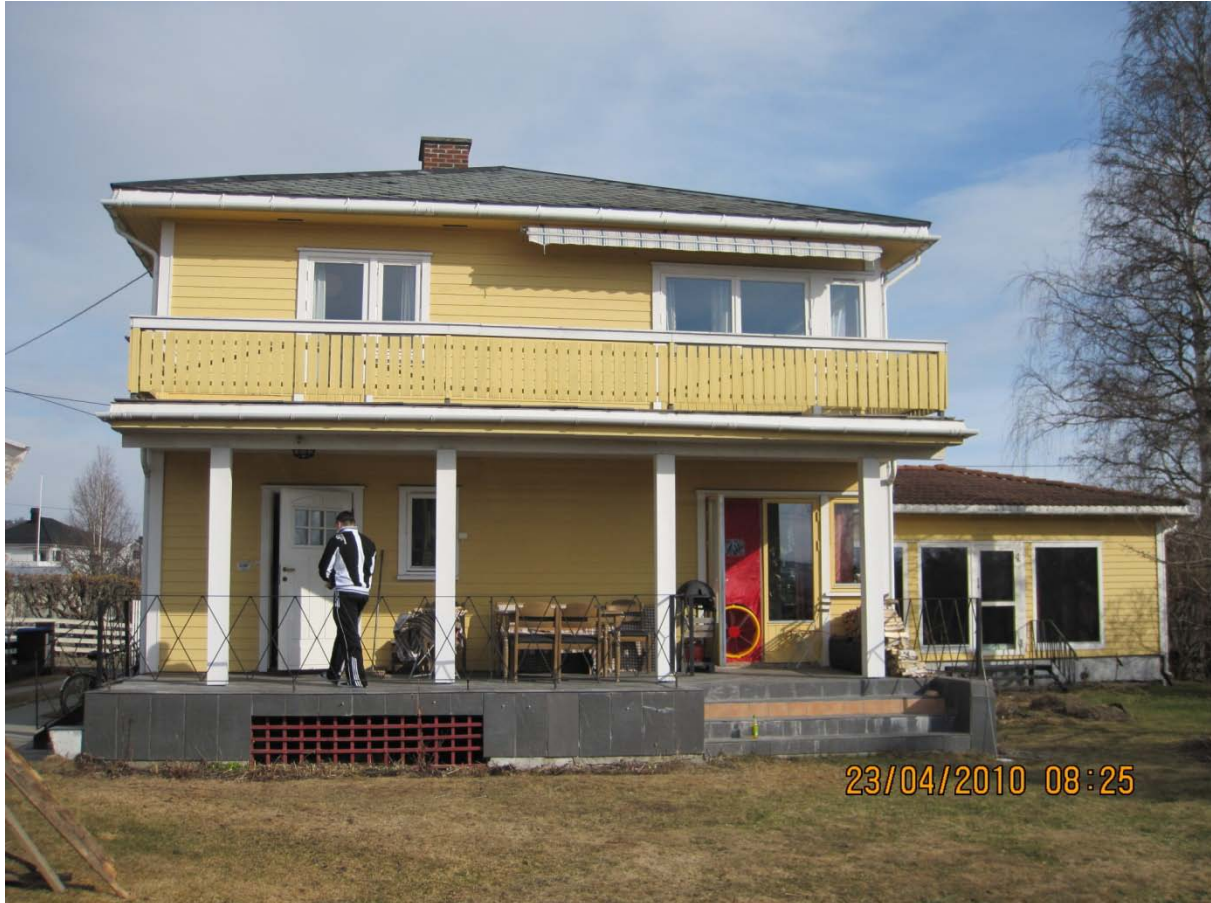
Figur 33 – Bolig fra 1938, Foto: Bjørn Christian Bøe

Boligen er bygd i 1938. Den består av tunge bindingsverksvegger, loftsbjelkelag med stubbeloftsfill og trebjelkelag over kjeller. Boligen er delvis etterisolert.

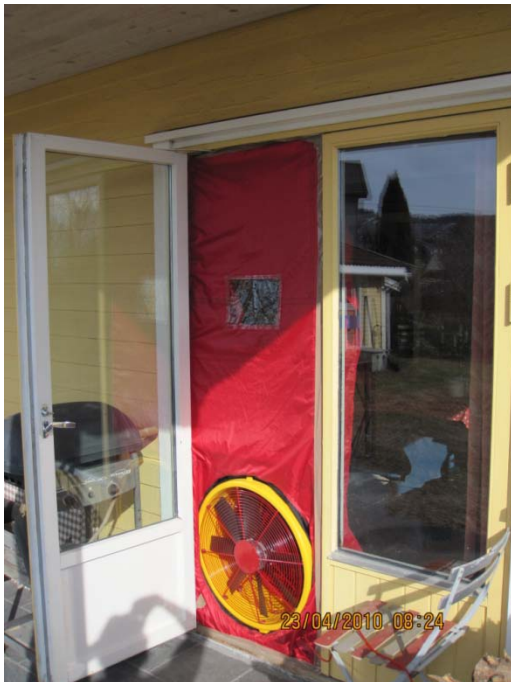
Figur 38 – Trykktestingsutstyret montert i dør

Deretter monterte vi trykktestingsutstyret i terrasse døren i den delen av huset vi skulle teste.(fig.38). Viften ble også her montert godt fast med tilhørende ramme og duk. Vi brukte godt med teip mellom dørkarm og duk med ramme for å forhindre eventuelle luftlekkasjer.

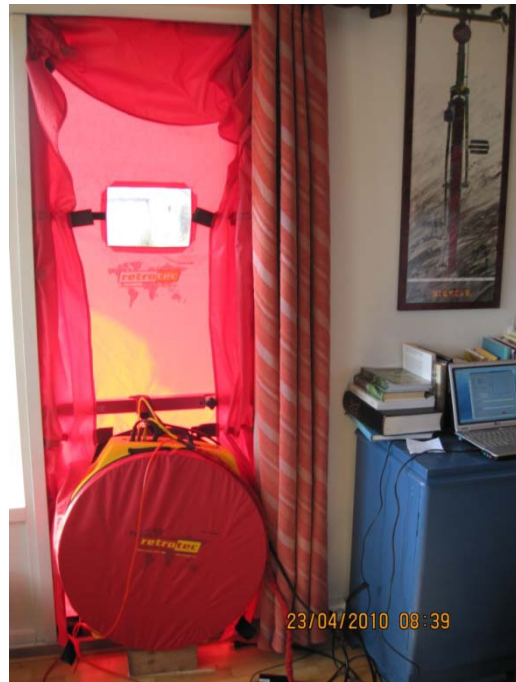
Figur 39 – Utstyret koblet opp mot dataen.

Etter at alle nødvendige forberedelser var ferdige, koblet vi utstyret opp mot dataen og tastet inn utregningene i programvaren(figur 39).

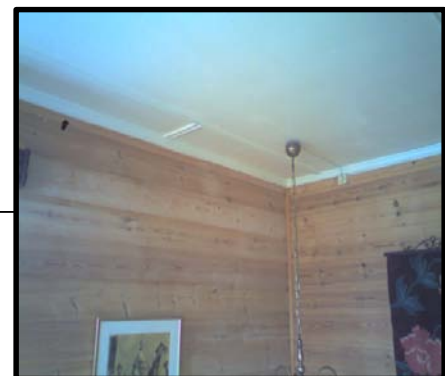
Normaltilstand

Ytterveggene i 2. etg ved normaltilstand har en temperatur forskjell på 2 grader celsius. Luftlekkasjer opptrer også her. Man ser også kuldebroer her i form av mørke striper.

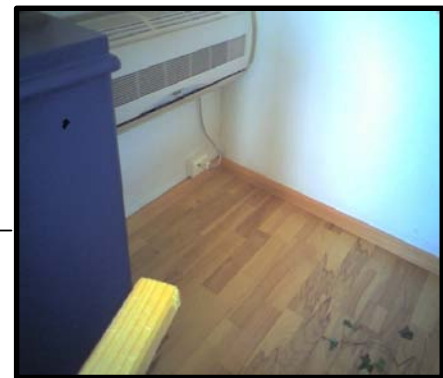
Normaltilstand

Samme sted har en temperaturforskjell på 3 grader celsius som er ganske likt som ved undertrykk. Luftlekkasjene er ikke like tydelig her.
