STAVANGER DOMKIRKE - DE SISTE ENDRINGER

Masteroppgave i arkitektur våren 2012

Liv Kristine Færing

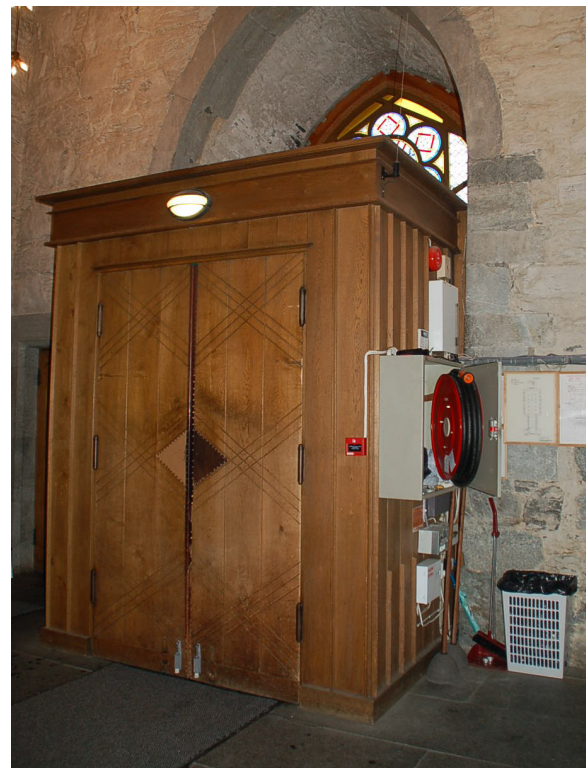
Eyvind Moestues indre vindfang fra ca 1940 i forhallen. Bak og over "sluseboksen" ses overlyset til von der Lippes dør fra 1860-tallet, som ble satt tilbake i vestportalen i 1983.

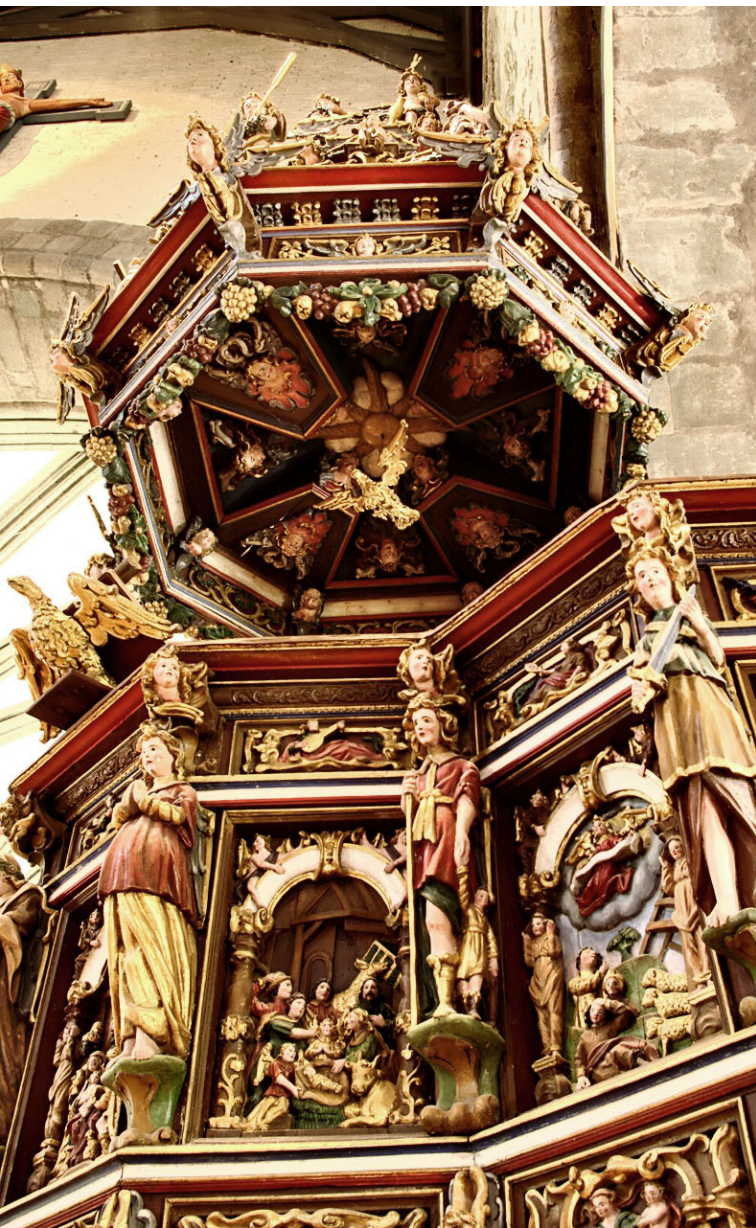
Over: Enkle trestoler med lærsete er lenket sammen til stolerader for menigheten. Stoleradene i koret er av en annen utforming, men med samme materialpalett.

Til venstre: Prekestolen i Stavanger domkirke regnes for å være noe av det aller ypperste av barokk kunst i Norge. Den skotske billedhuggeren Andrew (Anders) Smith fikk oppdraget av lensherre Henrik Below som finansierte jobben.

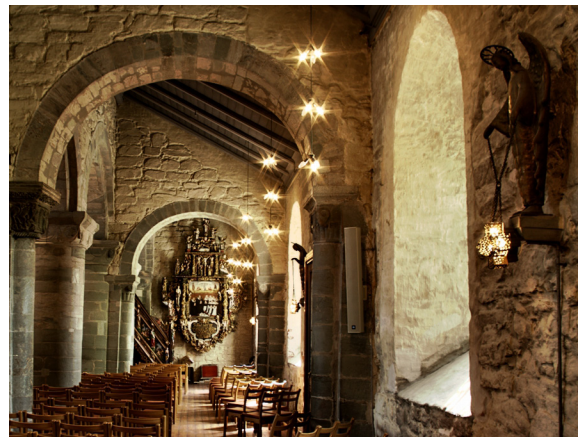
Veggene i forhallen lengst vest i kirka har fått samme overflatebehandling som i skipet. Forhallens golv er belagt med skiferheller, mens skip og kor har langsgående, oljede trebord som ble lagt i forbindelse med von der Lippes restaurering i 1860-årene, da gamle graver i kirkegulvet ble fjernet til fordel for et kryperom under skipet.

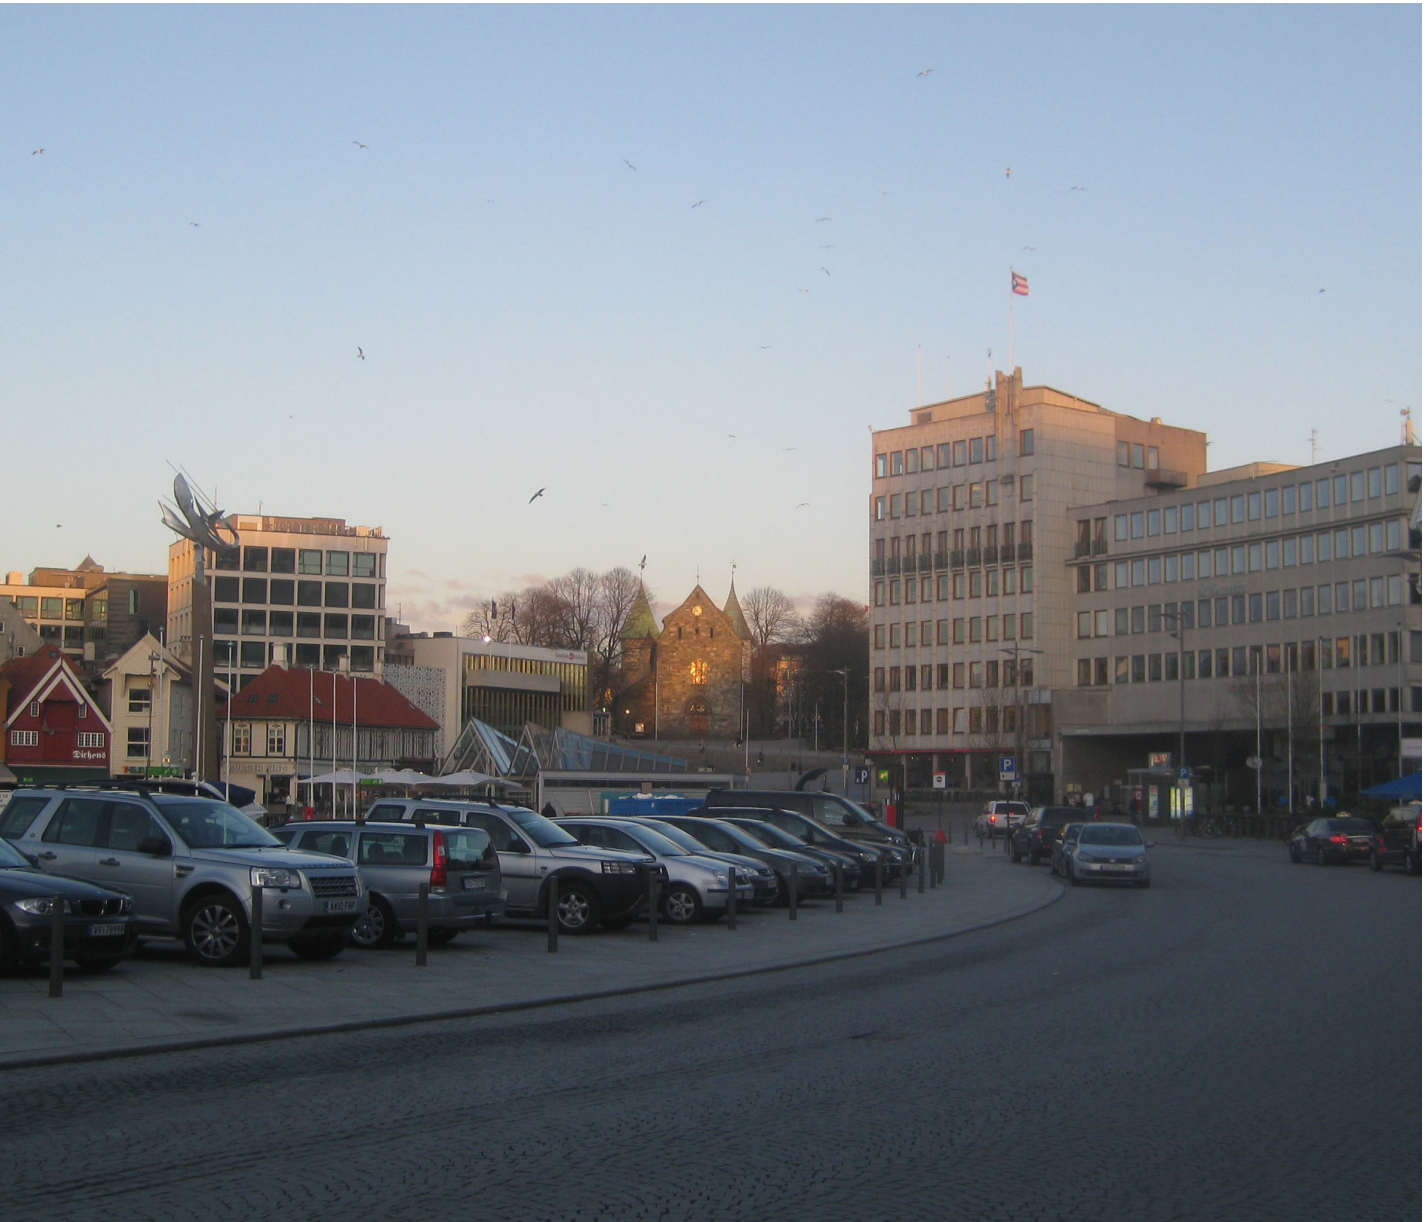
Plan- og lengdesnittegnning på motstående side av Gerhard Fischer og Ola Øgar Svendsen, hentet fra Fischer, 1964. Tverrsnitt av Erik Erga, hentet fra Bugge, Kielland og Kolsrud, 1933. Samtlige tegninger i målestokk 1:200.

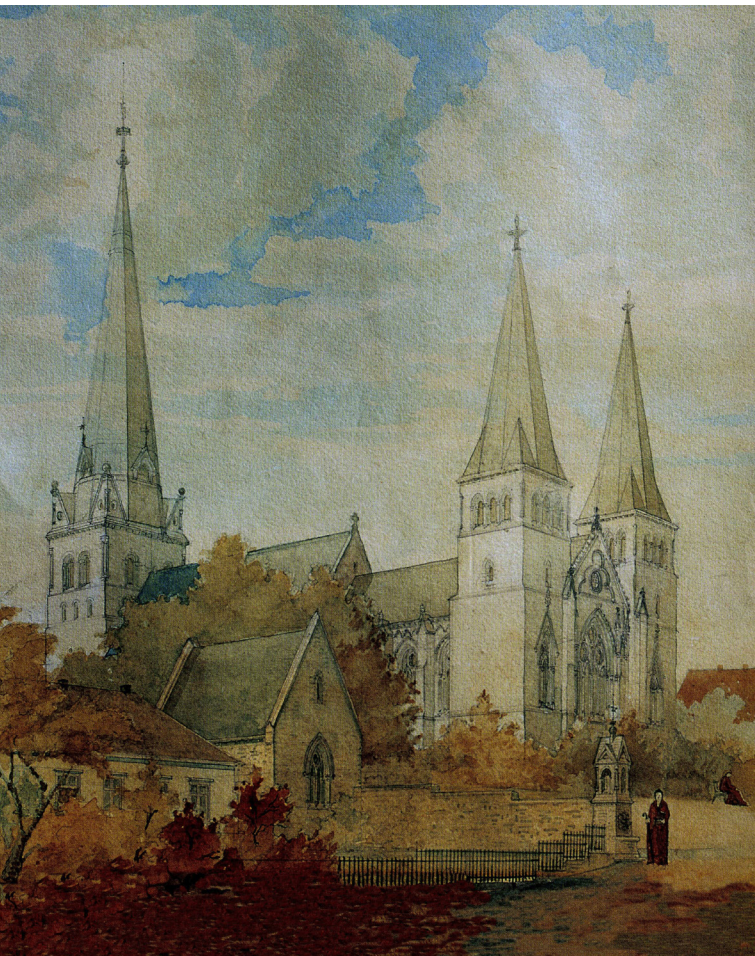
Flere arkitekter tegnet skisser og restaureringsforslag av domkirka. Disse forslagene av G. F. W. Hansteen (nederst på motstående side) og Johan Meyer (over) står igjen blant de minst sannsynlige, der hele kirka er skapt om til enhetlig gotisk stil. Denne "gotifiseringen", som modernistene senere betegnet fenomenet, innebar høyere og flere tårn og større vindusåpninger.

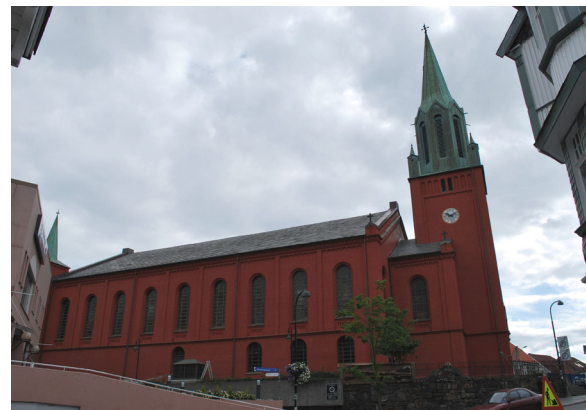
St. Petri kirke ligger omtrent 200 m unna Stavanger domkirke. Den sto ferdig i 1866, og var bygget for å avlaste domkirka. Arkitekten var den unge Fritz von der Lippe (1833-1901). I dag har "Petrikirka" status som byens kulturkirke.

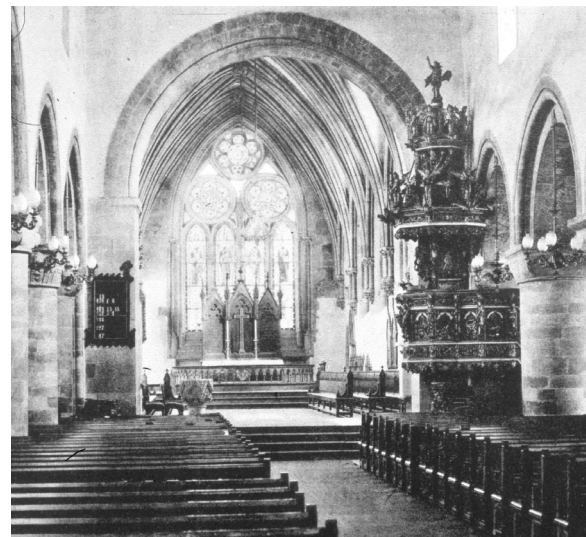
Interiør ca 1870: Med nylig utvidet korbue, prekestolen på ny plassering og von der Lippes mørke nyromanske benker i skipet, og nygotiske benker i koret.

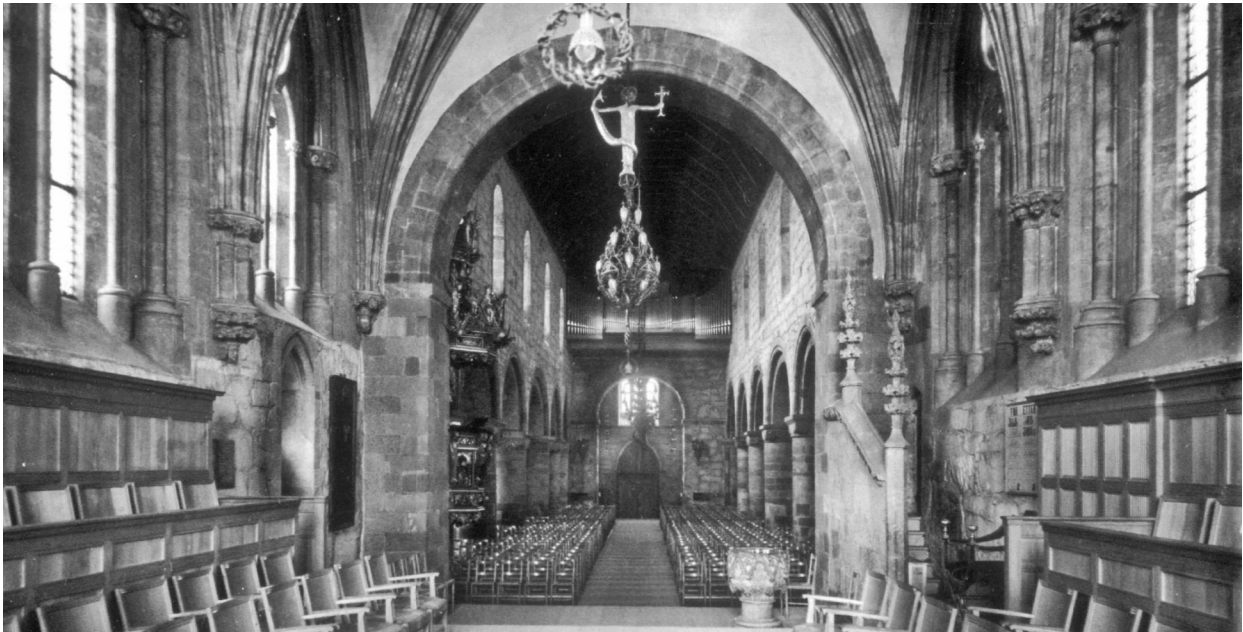
Interiør mot vest fra koret, ca 1960. Frobenius-orgelet synlig over buen mot forhallen. Foto: O. Ellingsen

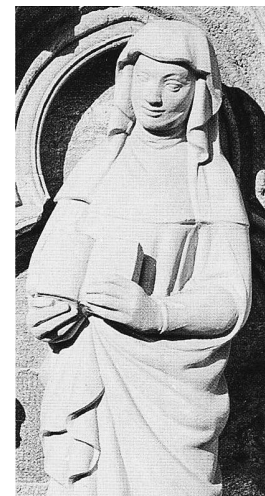
De fire helgenfigurene i østfronten; St. Svithun, St. Brigitta, St. Vincent og St. Katarina. Kunstneren Stinius Fredriksen valgte å forme dem i høygotisk stil, slik at de kunne føye seg inn som deler av koret. Dette til tross for at både St. Katarina og St. Brigitta levde i seingotisk tid.

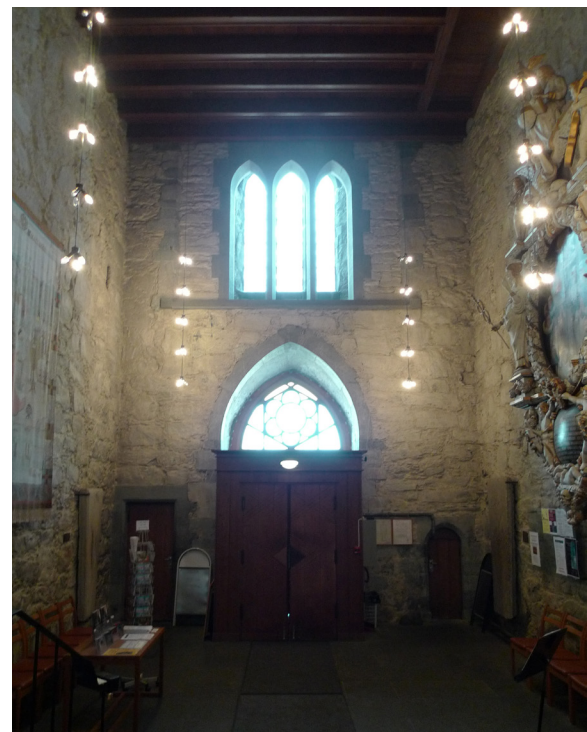
Under: Forhallen sett vestover, med det dobbelte lysinnslipp gjennom Moestues koblete spissbuevinduer og von der Lippes overlys.

Noen arkitektonisk helhetstanke i forhallen er opplagt ikke til stede. Dette viser seg tydelig i materialene eik og furu som uten hell blir forsøkt side- og likestillet. Om eksteriøret likevel har fått et noe helere preg ved at alle ytterdører nå er von der Lippes furudører med smijernsbeslag, er det tvilsomt om det fantes en bevissthet rundt dette. Det blir dessuten mindre iøynefallende enn forhallens uoversiktlige interiør.

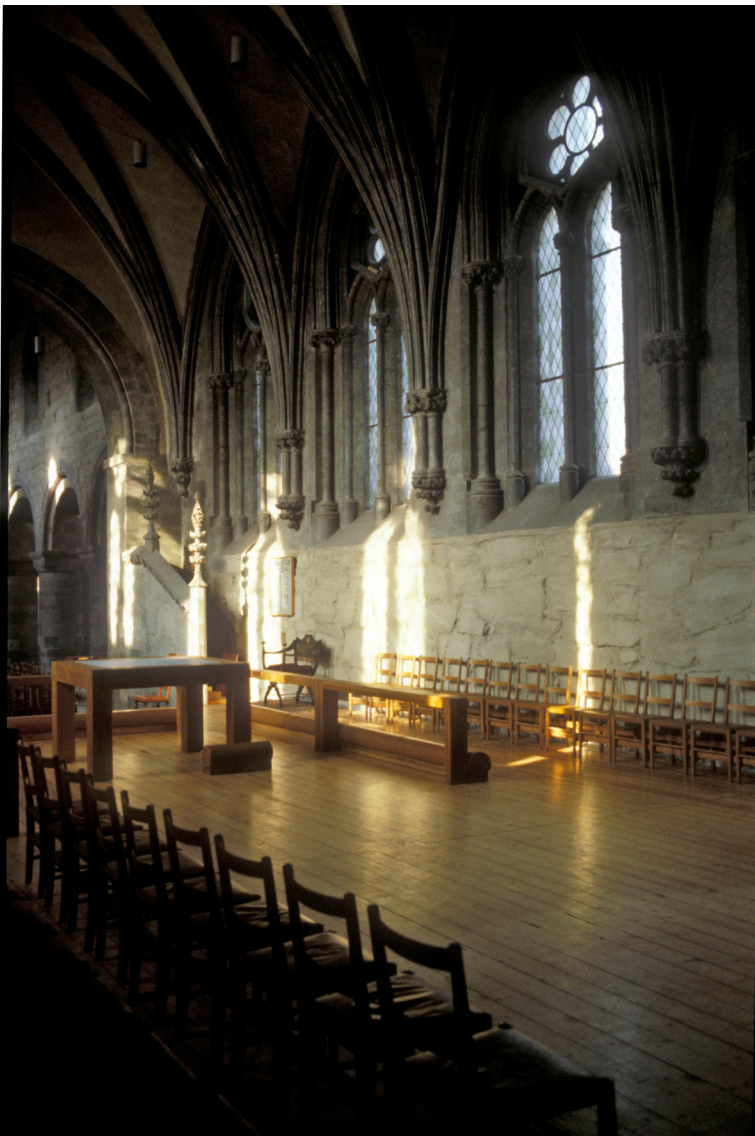
Koret med domprost Enok Ådnøy og arkitekt Knut Hoems forsøksvisse nye alterordning i 1981. Foto: Dag Nilsen

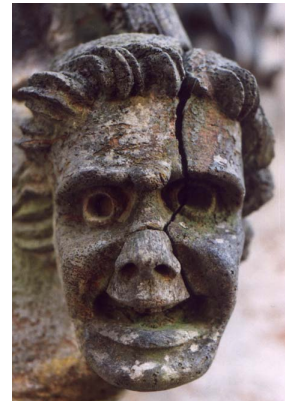
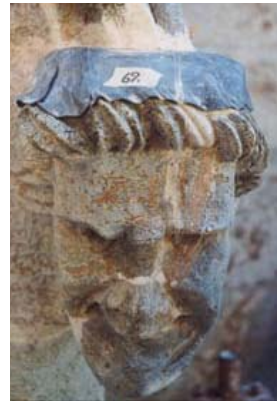
Et hode i nordveggen før og etter liming med Billys steinlim. Kilde: P. Storemyrs *Restaurering ...*, 2000

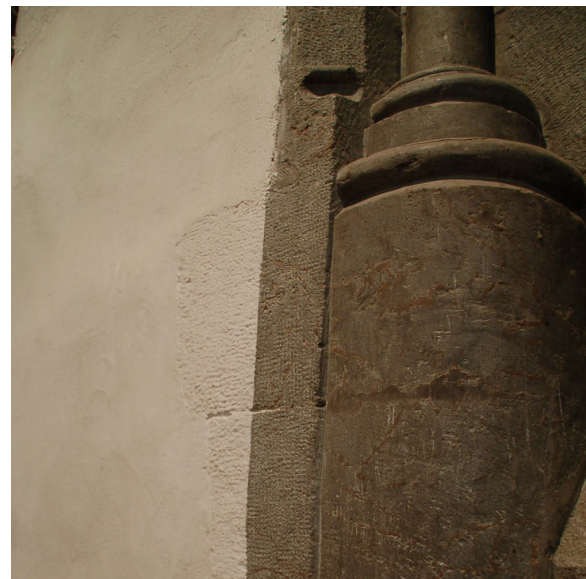
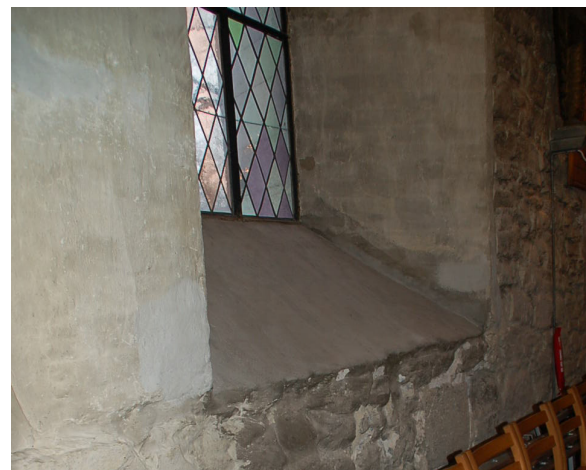
Over: Detalj der korets kalkede vegg møter kvaderstein i vindusomramning.

Under: Tilsvarende i søndre sideskip, der Moestue og Fischers sementslemming fortsatt finnes.

sprekker. Dermed får vann trenge inn i muren. Sementpussen er dessuten langt tettere enn kalkpuss, og gir steinmurene liten mulighet til å puste, slik at fukt som trenger inn i murene stenges inne, og kan føre til frostsprenging og soppangrep. Omfanget av slike skader er ifølge Morten Stige likevel lite i Stavanger domkirke, fordi fugene er såpass smale i kvadermurverket.³¹

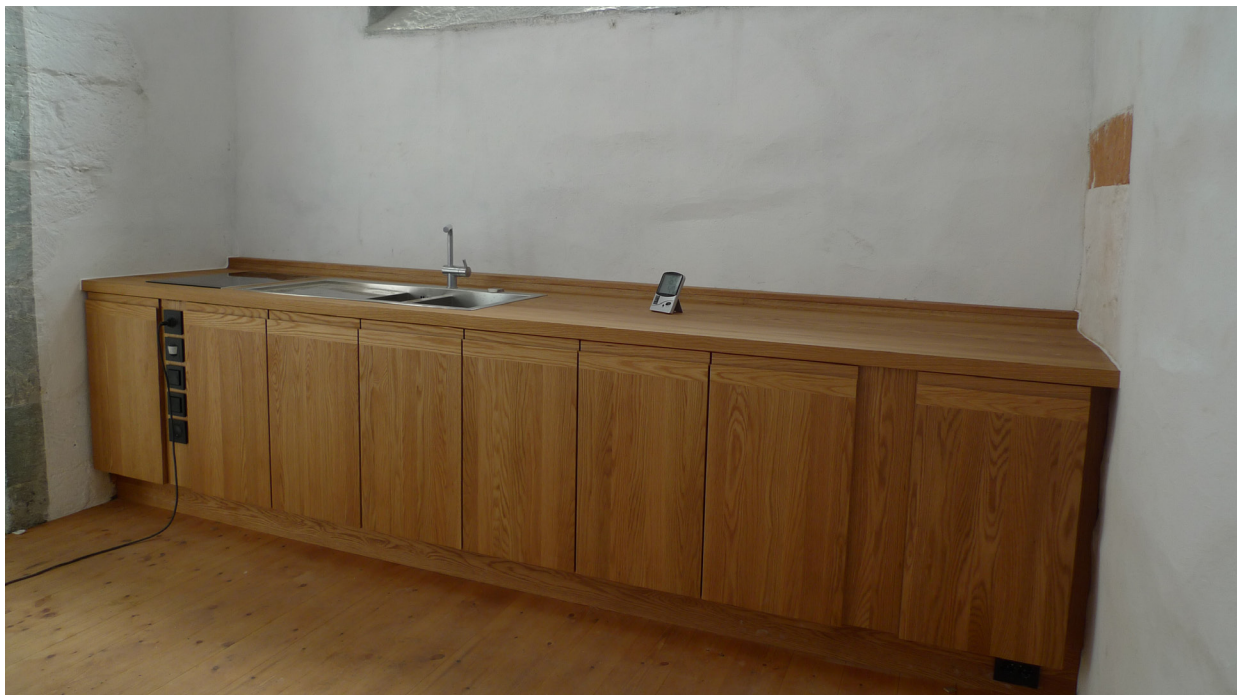
Søndre østtårn, dåpssakristiet renoveres på 2000-tallet

Under: Under arbeidet i søndre østtårn ble det avdekket felter av veggen som var fargesatt i rødlige toner. Funnet vakte litt oppstyr, men det ble snart avklart at fargene ikke er eldre enn fra von der Lippes interiør. Ulf Holmene uttalte at han faktisk ville bli glad for å bli vist at han tidligere hadde tatt feil i spørsmålet om fargesetting av middelaldermurer. Selv om fargene ikke er eldre enn omtrent 150 år, er de tatt vare på som spor etter tidligere epoker av kirkas historie, delvis gjemt bak nytt inventar.

I 2007 utførte både arkitekt Schjelderup og murer Geir Magnussen fra NDR inspeksjoner av søndre østtårn. Noe fukt i murene og råteskader i golvbjelker talte for behovet for utbedring. Før behandlingen av tårnrommet ble avsluttet ble det imidlertid påvist ekte hussopp, og inngrepene ble følgelig større enn håpet og antatt. Bygningsfysiske problemstillinger satte altså kravet om inngrepets omfang.

Brystningspaneler av eik og finér sammen med høye skap, som alt var tegnet av Eivind Moestue ble fjernet og murene ble rensset frie for sementslemmingen fra forrige restaurering, for å slippe fukt ut av murverket.

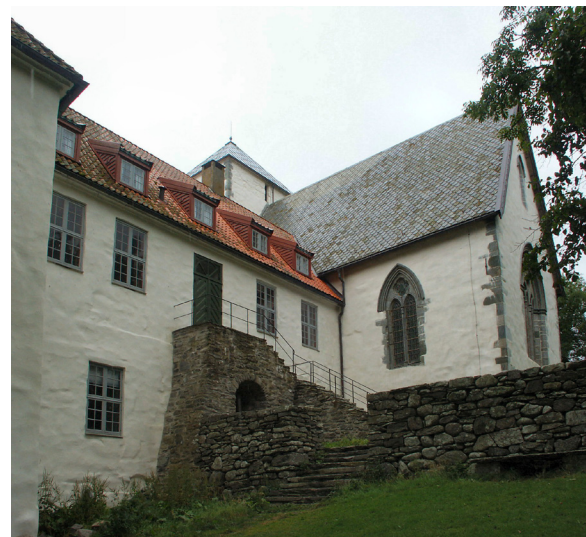
Utstein Kloster på Rennesøy like nord for Stavanger, etter siste restaurering rundt 2003.

Da Utstein kloster³⁷ trengte omfattende vedlikehold like etter siste århundreskifte ble det fra Riksantikvarens hold bestemt at den omtrent 60 år gamle sementmørtelen skulle byttes ut til fordel for kalkmørtel. Veggene skulle dessuten hvittes, dvs. kalkpusses, både utvendig og innvendig. Restaureringsarkitekt Kloster uttalte seg i den forbindelse om hvorvidt bygningsfysikken skulle og burde begrunne en slik tilbakeføring.³⁸ I følge ham er ikke en slik begrunnelse holdbar, siden det ikke nødvendigvis var sementmørtelen i seg selv, men mangelen på jevnlig vedlikehold som har vært utslagsgivende for forfallet de ville utbedre. Riksantikvaren sto likevel for kalking, men av "autensitetsgrunner"³⁹. Klosteret har høyst sannsynlig vært hvitkalket gjennom det

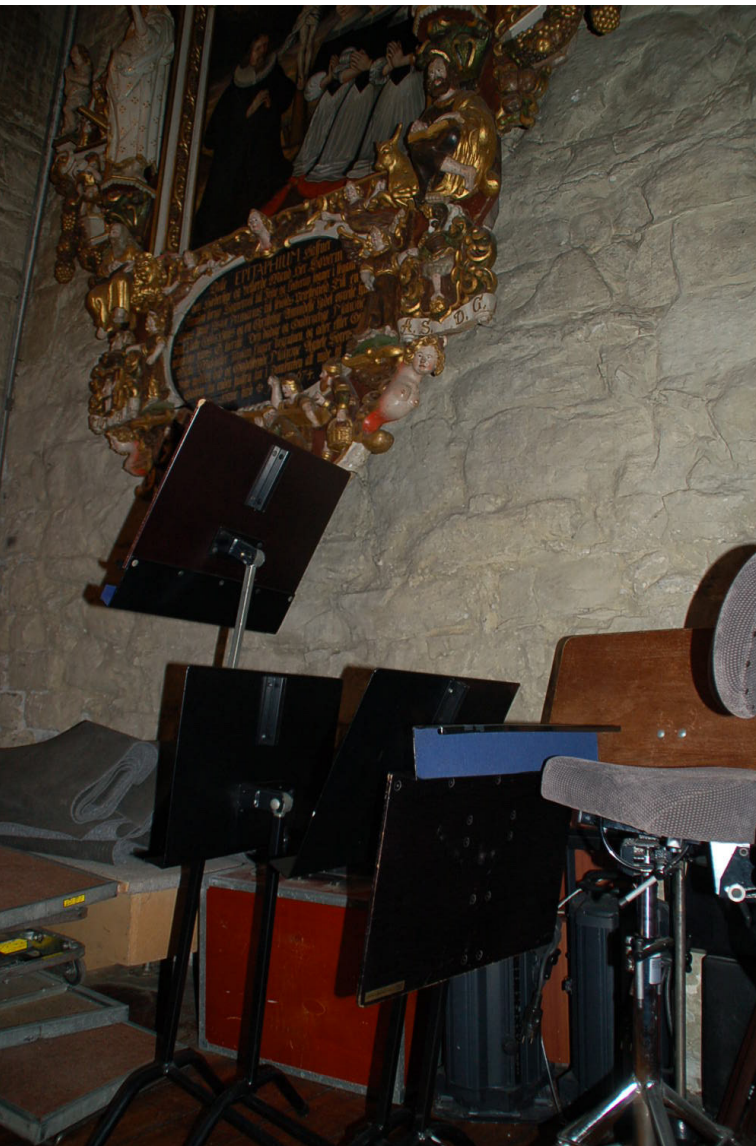
Franssøn-epitafiet i vestlige ende av sørlige sideskip, bak et lite lager av diverse utstyr.

For domprost Ådnøy og kirketjener Melings del gjelder det i hovedsak mangelen på et fornuftig sted å lagre alt av utstyr til den daglige driften. Som allerede beskrevet⁴⁴ finnes det i dag stiger, langkoster, notestativ osv. bortgjemt så å si alle mulige steder i kirka. Dette problemet skyldes nok delvis at samlingen med nettopp slikt utstyr har vokst med den mer varierte bruken av kirkerommet de siste årene. Mer prekært i skrivende stund er at dåpssakristiet (søndre østtårn) etter arkitekt Schjelderups nylige renovering ikke lenger har garderober langs veggene. Arkitektene har i stedet utstyrt dåpssakristiet med en lav benk, "skreddersydd" for akkurat den bruken rommet skal ha. Brukerne føler seg frarøvet en viktig lagringsplass, mens arkitektene argumenterer med at så sakrale rom ikke kan brukes til bøttekott!
