# Analyse av trafikkulykker i Trondheim sentrum (Midtbyen) med hovedfokus på fotgjengerulykker og sykkelulykker, samt på strategier og tiltak

Bygg- og miljøteknikk

Innlevert: juni 2013

Norges teknisk-naturvitenskapelige universitet  
Institutt for bygg, anlegg og transport

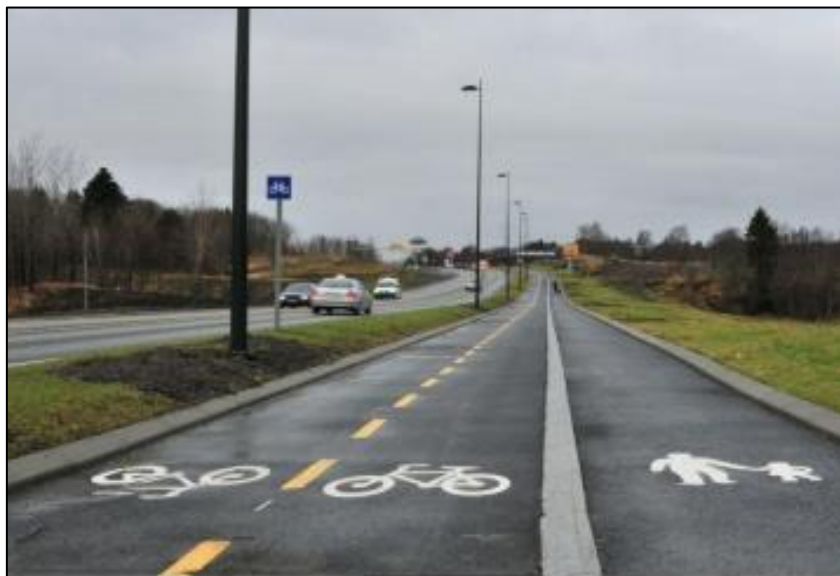
Figur 1: Plassbruk ved etablering av separate arealer for fotgjengere og syklister (Statens vegvesen, 2012b)

Sykkel er et fleksibelt fremkomstmiddel og er gratis så lenge man har en sykkel tilgjengelig. På områder hvor det er godt tilrettelagt kan man også holde relativt høy fart og rekkevidden blir lenger enn ved å gå (Sørensen, 2011a). Langs de strekningene hvor det enda ikke er opprettet gang- og sykkelveger blir syklister ofte tvunget ut i kjørebanelen, og det kan lettere oppstå farlige situasjoner, hvor syklister vil være den mest utsatte trafikanten. På midten av 1970-tallet, da tilrettelegging for å bedre fremkommeligheten for syklister og fotgjengere startet, var det nok å opprette en felles gang- og sykkelveg. Siden den gang har andelen gående og syklende økt og man har blitt mer oppmerksom på forskjellene mellom de to trafikantgruppene. Syklister holder ofte høyere hastighet, og dette kan skape konflikter ved passering av fotgjengere som ofte tar stor plass i bredden når de går flere sammen. Det er ikke rapportert om mange ulykker mellom syklister og fotgjengere, så det blir ikke ansett som et problem, men i de tilfellene hvor det er areal og midler til å bygge separate anlegg bør dette gjennomføres (Statens vegvesen, 2003). I byområder hvor det er trangt om plassen og eksisterende bygninger gjør at vegen ikke kan utvides, er det noen steder vanskelig å bygge ut for sykkel. Separate gang- og sykkelanlegg kan i noen tilfeller ta opp nesten like stor plass som kjøreareal for bil, se Figur 1.

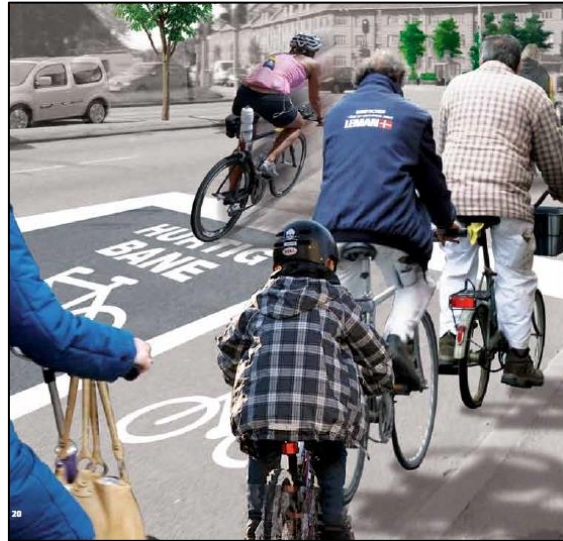
Figur 15: Hurtig-felt for sykkel (Københavns kommune, 2011)

Eksempler på tiltak som settes i verk er etablering av flere sykkelstier og «snarveger» for sykler, utvidelse av de mest trafikkerte sykkelstiene – noen steder også oppmerking av egne «hurtig-felt» (Figur 15), bygging av flere sykkelparkeringer, blå farge i sykkelfelt for bedre synlighet og tilbaketrukket stopplinje for biler i kryss.

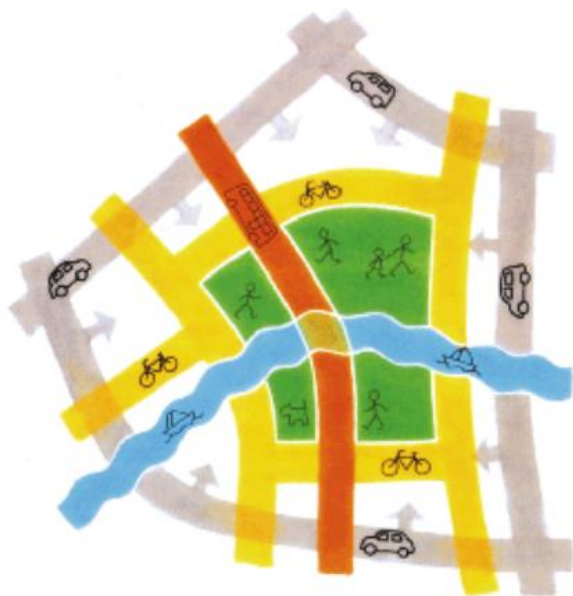
Figur 21: Trafikkplan for Århus sentrum (Miljøverndepartementet, 2000)

1. De sentrale sentrumsområdene utformes på fotgjengernes premisser. Gågatenettet er utvidet og torgene renoverert (Grønt område i Figur 21).
2. Bussakse gjennom sentrum hvor bussene har fortrinn og mulighet for hurtig gjennomkjøring (Oransje område).
3. Gjenåpning av byelven "Århus Å". Har gitt økt kvalitet i sentrum og blitt et populært samlende miljøelement blant fotgjengere (Blått område).
4. Nett av sykkelveger rundt de sentrale byområdene og ut til boligstrøkene (Gult område).
5. Sammenhengende vegnett som omkranser byen (Ringgata) har flyttet trafikken fra de "følsomme" til de "robuste" vegstrekningene og lagt gjennomgangstrafikk utenom sentrum (Grått område).
6. Parkeringsanlegg i randsonene av sentrumsområdet for å unngå parkering i sentrum.

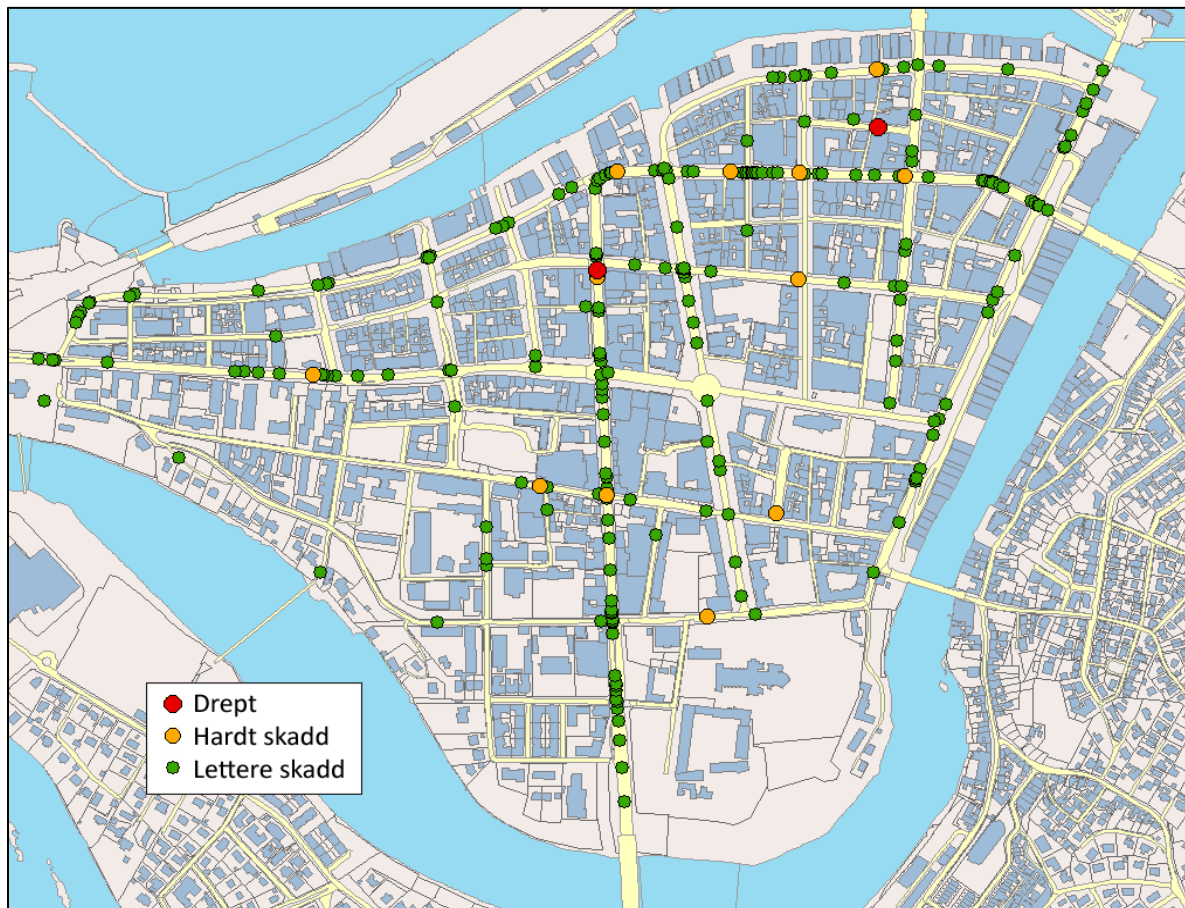
Kartet i Figur 25 viser at trafikkulykkene er spredt over hele Midtbyen, men at det er størst tetthet langs de mest trafikkerte gatene, spesielt Prinsens gate og Olav Tryggvasons gate.

Figur 25: Kart over ulykker i Midtbyen 2003-2012\* inndelt etter alvorligste skadegrad

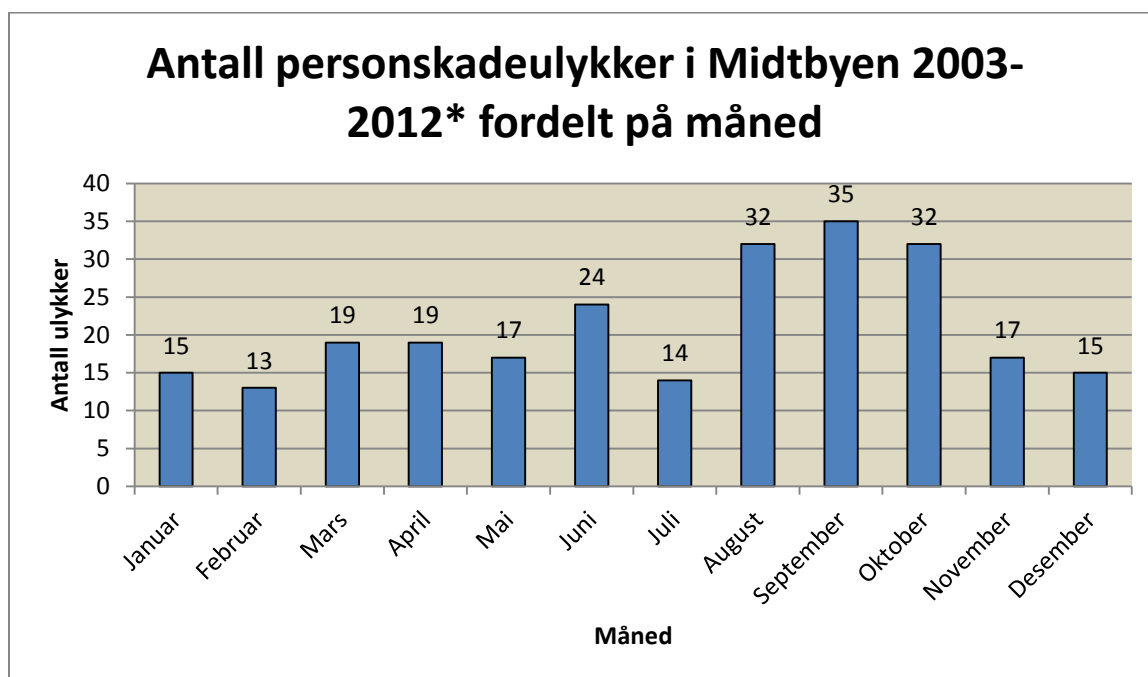
Figur 26: Personskadeulykker i Midtbyen i perioden 2003-2012\* fordelt på måned

Som vist i Figur 26 skjedde flest personskadeulykker på høsten, i månedene august, september og oktober.

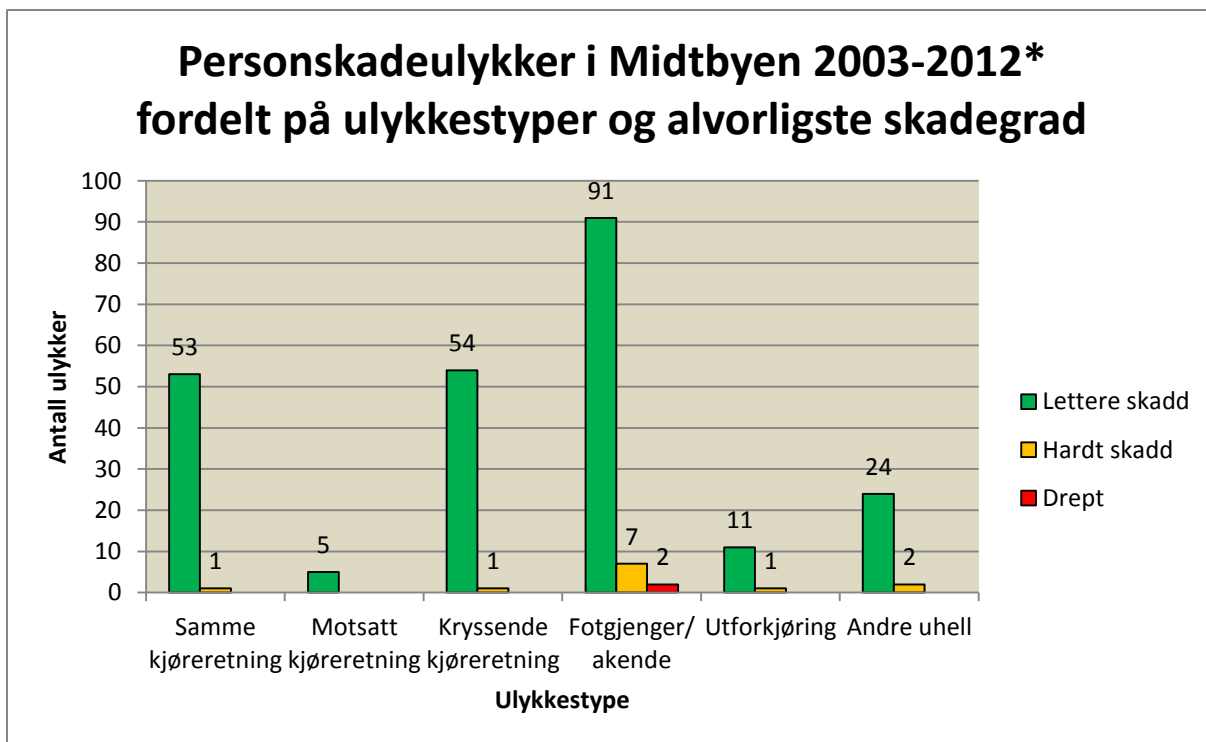
Figur 31: Trafikkulykker med personskade i Midtbyen i perioden 2003-2012\* fordelt på type ulykke og alvorligste skadegrad

Figur 31 viser at det i de fleste av trafikkulykkene med personskade i Midtbyen var snakk om lettere skader. Også her ser man at en stor andel av personskadeulykkene var ulykker med fotgjenger/akende involvert (det var kun fotgjengere, ingen akende i disse ulykkene). Fotgjengerulykkene er også de mest alvorlige, med begge dødsulykkene og 7 av ulykkene med hardt skadde i perioden.

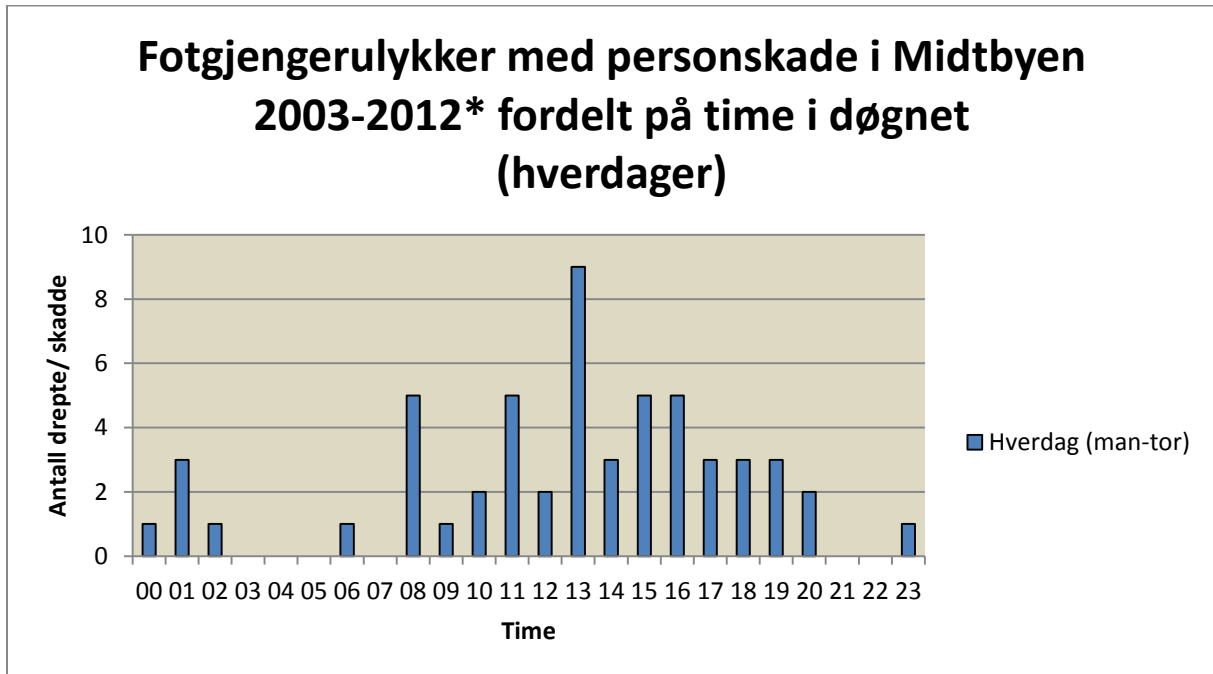
Figur 42: Antall fotgjengerulykker med personskade i Midtbyen i perioden 2003-2012\* fordelt på time i døgnet (hverdager)

På hverdager har fotgjengerulykkene stort sett skjedd på dagtid, det vil si i arbeidstiden og utover ettermiddagen (Figur 42). Det ser ut til å være en topp mellom kl. 13 og 14.

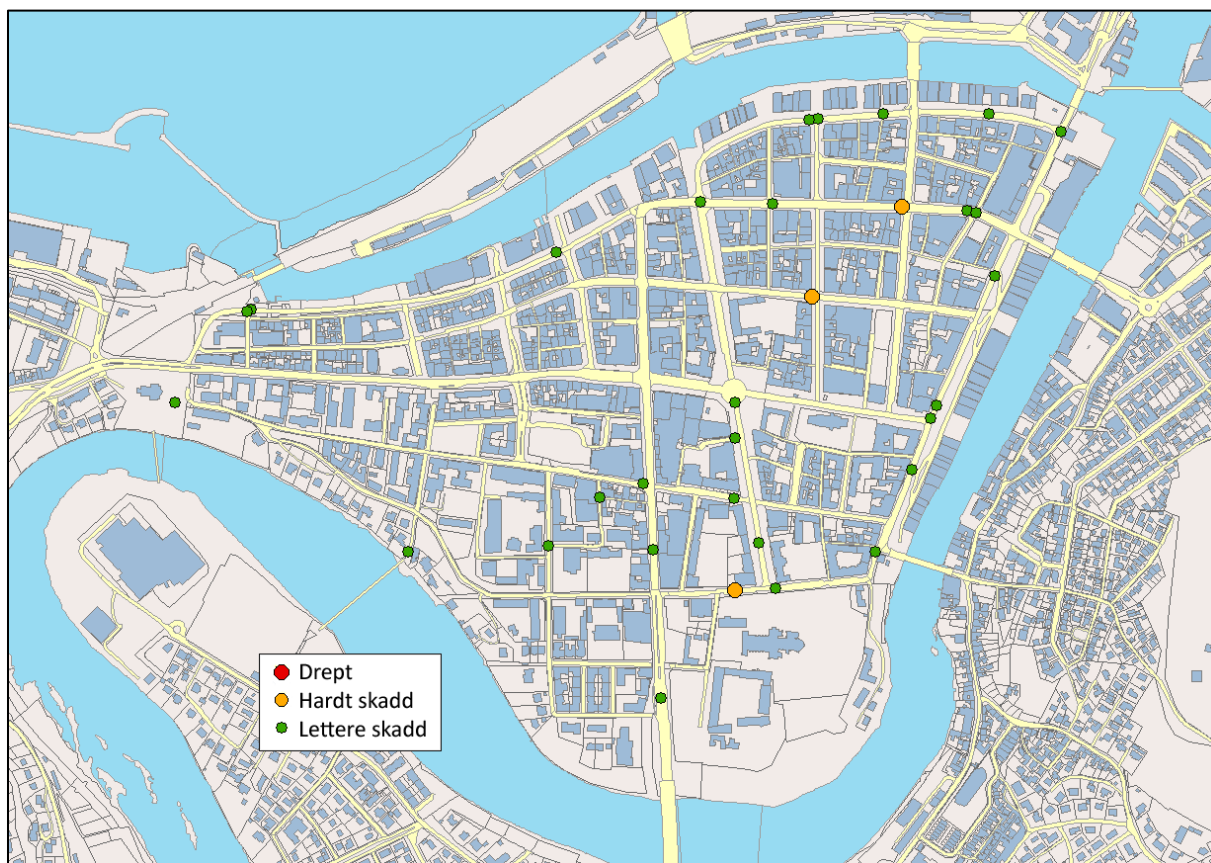
Figur 54: Kart over sykkelulykker i Midtbyen 2003-2012\* inndelt etter alvorligste skadegrad

Sykkelulykkene ser ut til å være godt spredt i Midtbyen, og har ikke den samme tettheten langs E6 som fotgjengerulykkene har. Figur 54 viser at det har skjedd omtrent like mange sykkelulykker langs Kjøpmannsgata, Fjordgata og Munkegata på sørsiden av Torvet.

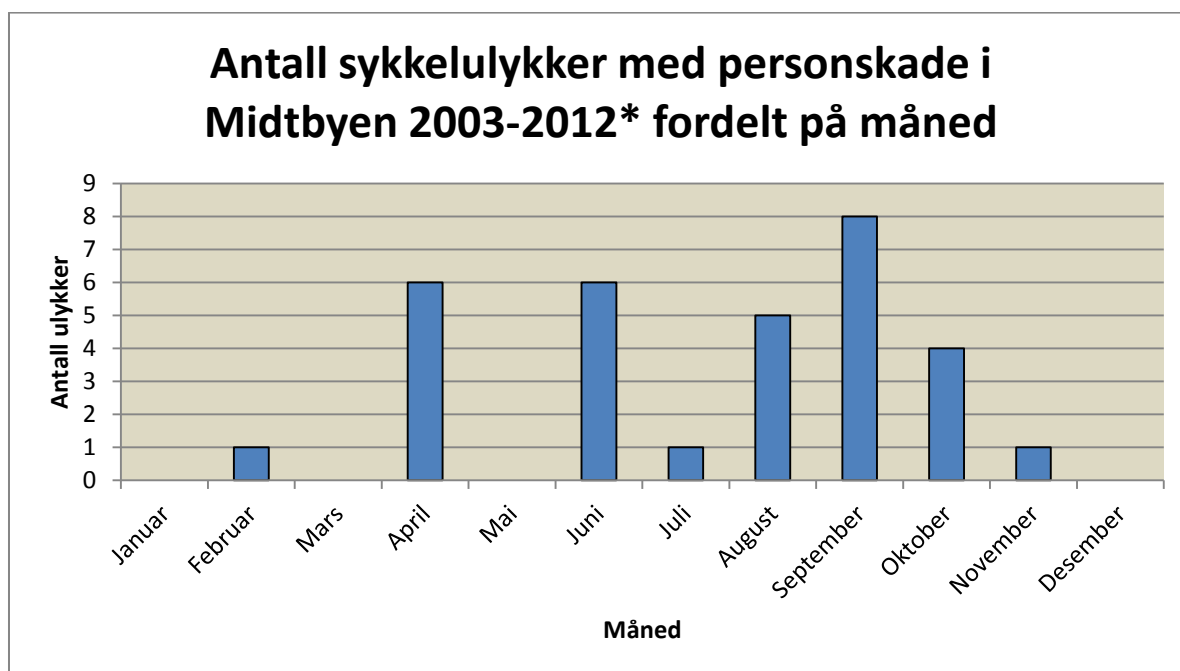
Figur 55: Sykkelulykker med personskade i Midtbyen i perioden 2003-2012\* fordelt på måned

Ulykkesstatistikken viser at flertallet av de rapporterte sykkelulykkene skjedde i høsthalvåret (Figur 55). Men her er det snakk om små tall, og variasjonene virker relativt tilfeldige.

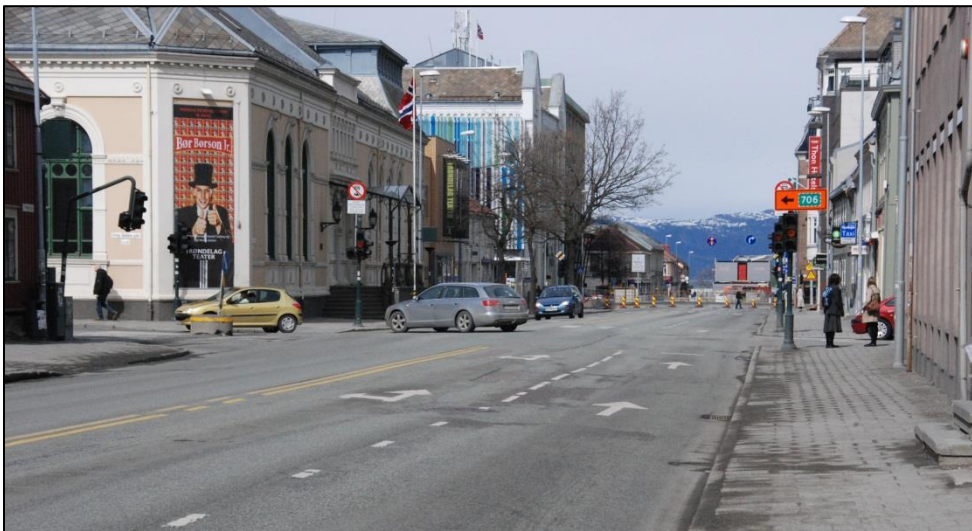
Figur 69: Krysset Prinsens gate/Erling Skakkes gate sett fra sør

Prinsens gate (E6) er en av hovedgatene i Trondheim Sentrum, Midtbyen. Gaten har fire felt, og siden 2008 har to av disse vært kollektivfelt (ett i hver retning). Kollektivfeltene avbrytes før krysset med Erling Skakkes gate. Dette er et firearmet kryss. På østsiden av krysset er Erling Skakkes gate envegskjørt, med to kjørefelt. På vestsiden av krysset er det ett kjørefelt i hver kjøreretning. Erling Skakkes gate er en kommunal veg. Figur 69 viser krysset sett fra sør, og Figur 70 viser krysset sett ovenfra.

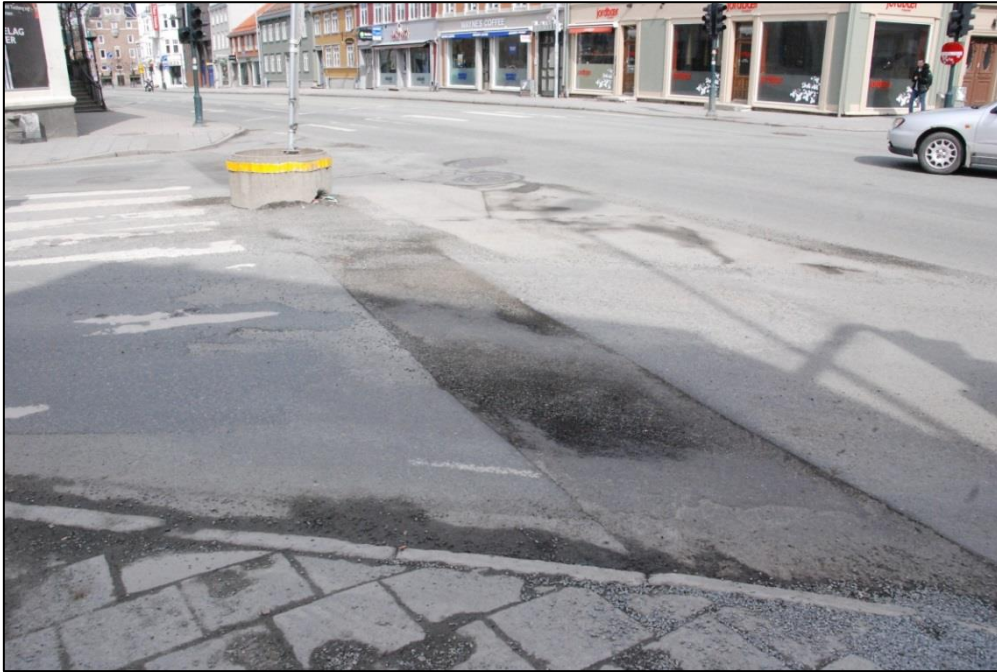
Figur 71: Hull i asfalt i Erling Skakkes gate

- Slitt oppmerking i alle tre gangfeltene og slitt oppmerking av pilsymboler for svingebevegelser i kjørefeltene.
- Hull i asfalten ved den vestlige kryssarmen (Erling Skakkes gate), som vist i Figur 71.
- Venstresvingende kjøretøy som kommer sørfra i Prinsens gate har grønt pilsignal i tillegg til vanlig hovedsignal.

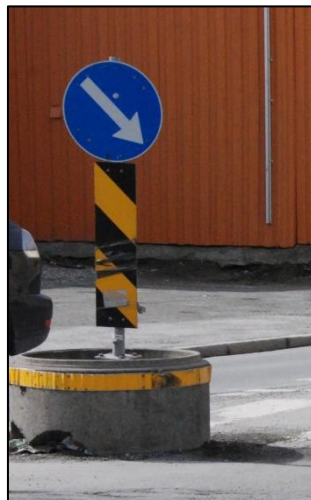
Figur 72: Skilt om påbudt kjørefelt i Erling Skakkes gate

- Skiltet om påbudt kjørefelt i Erling Skakkes gate på vestsiden av krysset er plassert på et høyt betongfundament, som vist i Figur 72. Vi mener at slik skiltet står nå kan det redusere sikten mot fotgjengere som befinner seg i gangfeltet bakkenfor. Vi synes også at fundamentet ser mindre bra ut rent estetisk.

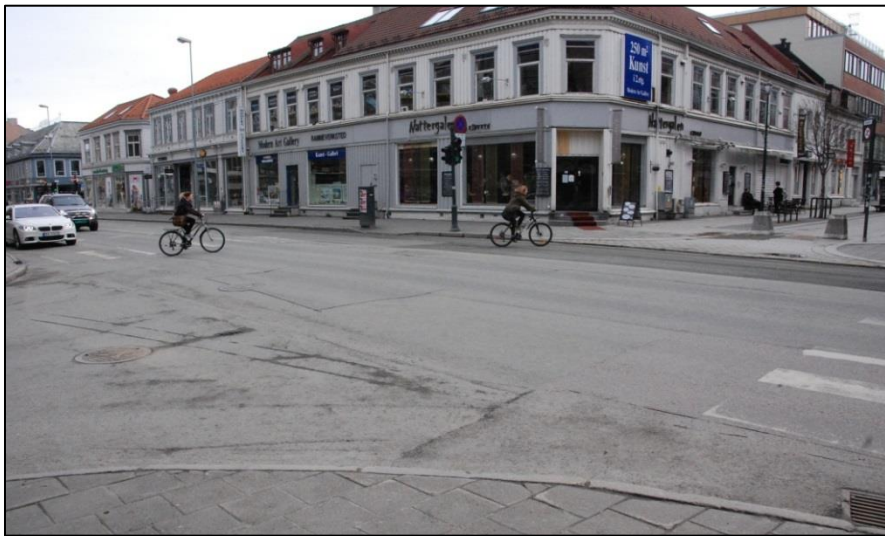
Figur 73: Krysset Jomfrugata/Olav Tryggvasons gate sett fra nordvest

Olav Tryggvasons gate (E6) er en av hovedgatene i Trondheim Sentrum, Midtbyen. Krysset med Jomfrugata er signalregulert og har tre armer. Olav Tryggvasons gate har fire kjørefelt. Sør for krysset er Jomfrugata gågate og er fysisk sperret av for biltrafikk med steinklosser. Nord for krysset er Jomfrugata envegskjørt med kjøreretning nordover. Jomfrugata er en kommunal veg med ett kjørefelt, gateparkering og lastesone for lastebil. Figur 73 viser krysset sett fra nordvest, Figur 74 viser krysset sett ovenfra.

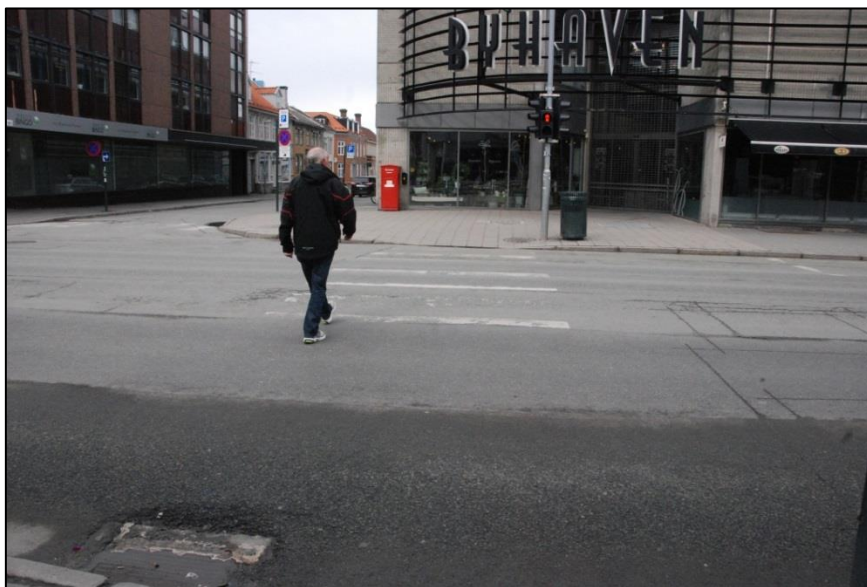
Figur 75: Slitt oppmerking av gangfelt i Jomfrugata/Olav Tryggvasons gate

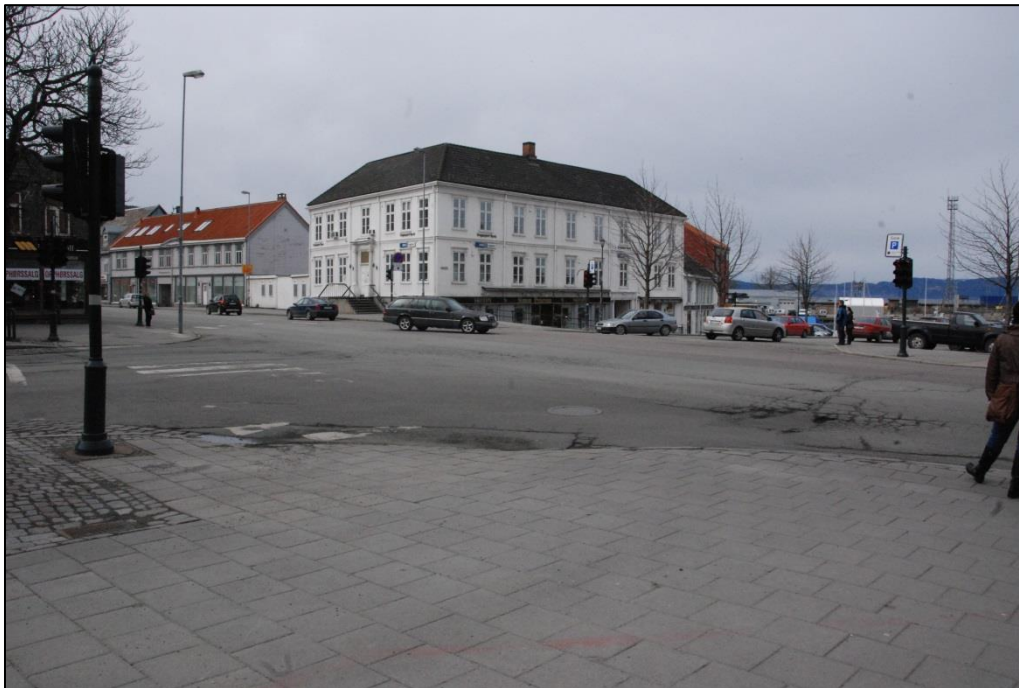
Figur 76: Krysset mellom Olav Tryggvasons gate/ Munkegata sett fra sørøst

Olav Tryggvasons gate, E6, er en av hovedgatene gjennom Trondheim sentrum og har fire felt. Krysset med Munkegata er signalregulert og har fire armer. Munkegata er en kommunal veg. På nordsiden av krysset er det to felt i sørgående retning og ett i nordgående. Trafikken nordfra har påbudt sving til høyre i krysset. På sørsiden av krysset er Munkegata en del av bussterminalen i Trondheim, og er stort sett preget av busser og taxier, men personbiler har også lov til å kjøre der. På sørsiden har Munkegata to kjørefelt i nordgående retning og ett i sørgående. Det er i tillegg kollektivfelt/ bussholdeplasser på begge sider av gata. Fartsgrensen i gatene ble i 2011 satt ned fra 50 km/t til 40 km/t. Flyttingen av bussterminalen sommeren 2013 vil mest sannsynlig ikke ha noen innvirkning på trafikkmønsteret i krysset, ettersom busser som skal østover fremdeles vil benytte Dronningens gate og Munkegata<sup>5</sup>. Figur 76 viser krysset sett fra sørøst og Figur 77 viser krysset sett ovenfra.

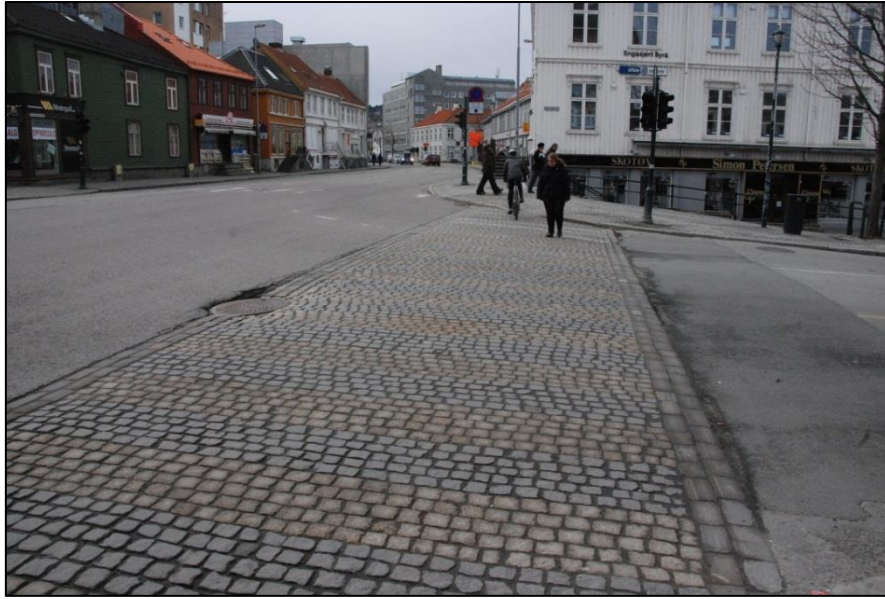
Figur 78: Bruk av brostein som oppmerking av gangfelt i Munkegata

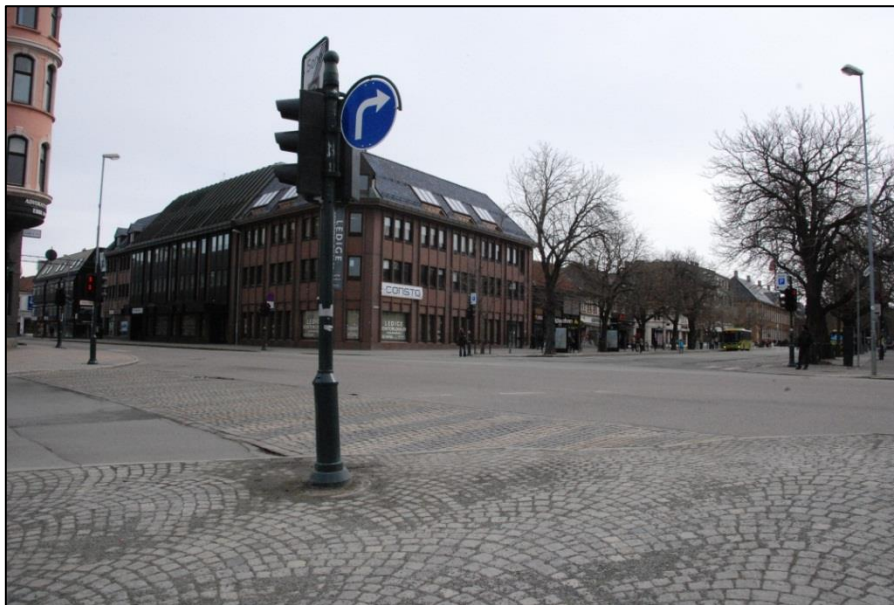
Figur 79: Skilting om påbudt kjøreretning skult bak signalstolpe i Munkegata
