# Plastring av nedstrøms skråning på fyllingsdammer. Prototyp- og modellforsøk.

Bygg- og miljøteknikk

Norges teknisk-naturvitenskapelige universitet  
Institutt for vann- og miljøteknikk

## MASTEROPPGAVE

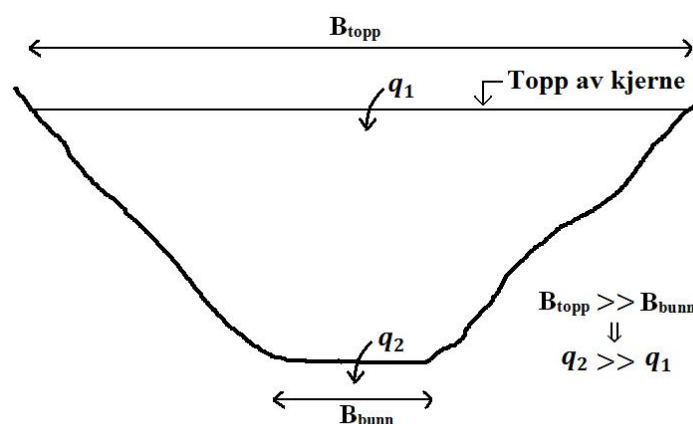
Damtåa blir ofte sett på som det mest kritiske området i nedstrøms plastring. Alt vann som renner gjennom eller over dammen, vil passere dette punktet enten som utstrømmende vann mellom plastringssteinene eller som vann som renner på overflaten av plastringen som følge av overtopping eller utstrømmende vann fra områder lenger opp i damskråningen. Damtå er spesielt utsatt i de situasjoner der damprofilet har en innsnevring av bredden nedover damsiden. En relativt lav vanngjennomstrømning i øvre områder kan likevel gi en kritisk situasjon i bunn da enhetsvannføringen på stedet økes. Figur 7 illustrerer økning i enhetsvannføring  $q$ , der damprofilet innsnevres i bunn.

Figur 7: Økning av enhetsvannføring ved smal damtå

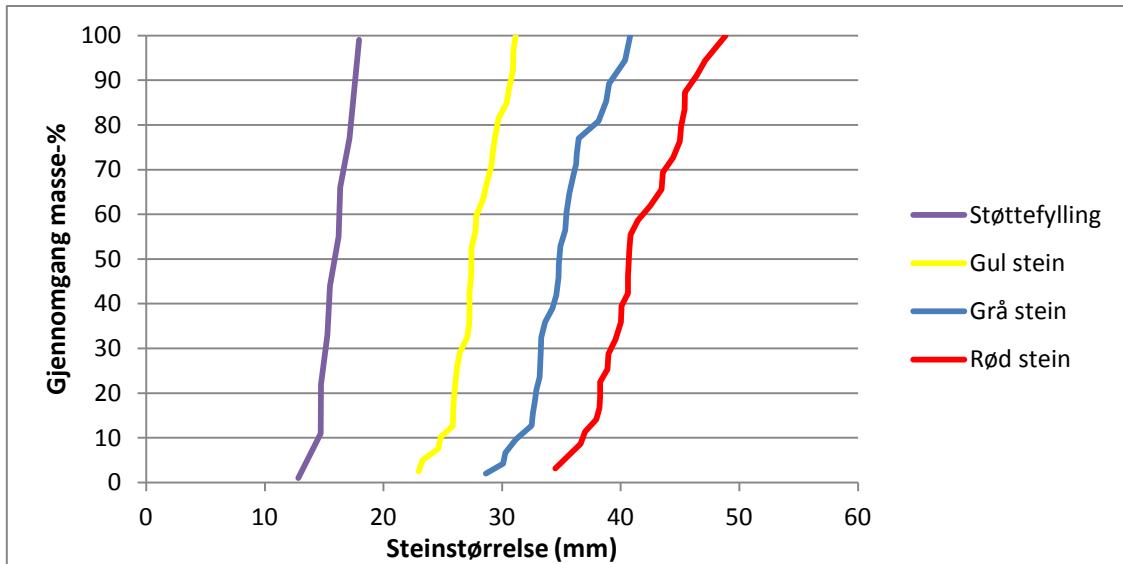
Et utvalg på 30 steiner ble plukket ut fra hver fraksjon til registreringer av materialegenskaper. Hver stein ble veid og registrert med lengste, midlere og korteste akse. Det ble i tillegg gjort densitetsmålinger ved å senke steiner med gitt vekt ned i vann for deretter å lese av volum. Kornfordelingskurver ble utarbeidet på grunnlag av dataene. Kurvene vises i Figur 12, og materialene må kunne karakteriseres som svært ensgraderte. Kurvene sier imidlertid ikke noe om forskjell i ulike akselengder, og dermed steinform innad i de ulike fraksjonene, da omgjøringen til gjennomsnittlig diameter skjuler dette.

**Figur 12: Kornfordelingskurver for materialer brukt i modellforsøk**

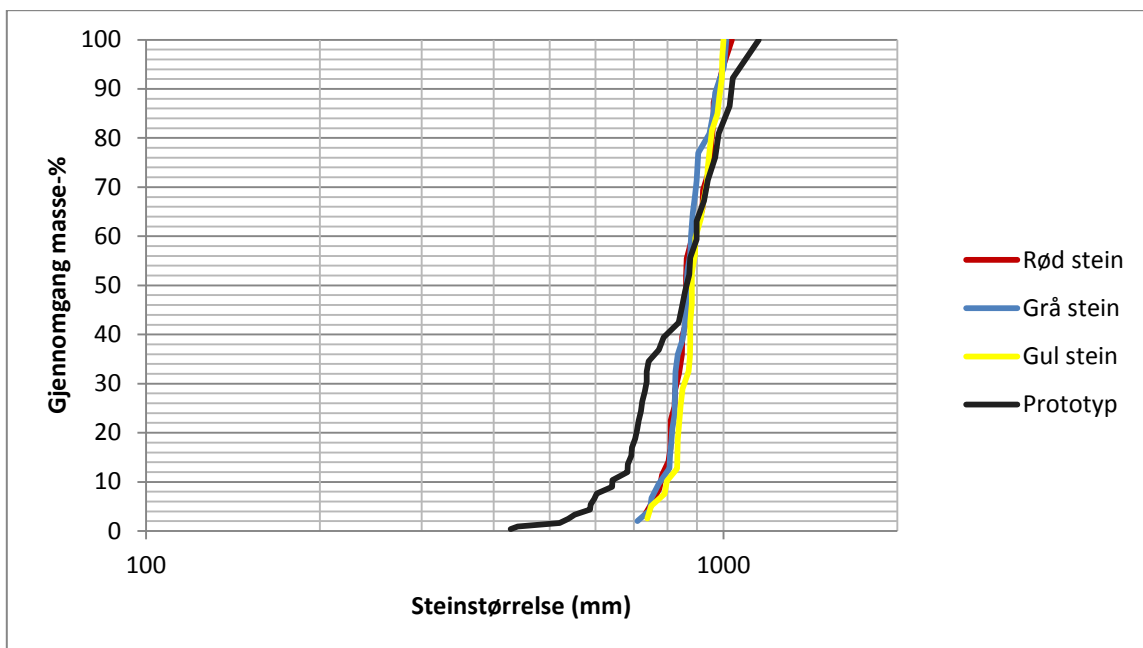
Det er ikke foretatt målinger av porøsiteten til støttefylling, men enhetsvannføringen ved overtopping av dammene gir et indirekte mål på denne parameteren. Modellforsøkene er bygd opp av grovere masser, noe som gjenspeiles i verdiene for gjennomstrømningen. Ved eventuelle brudd i krone korrigeres det for denne verdien.

**Figur 13: Sammenligning av oppskalerte kornfordelingskurver i modell mot prototyp**

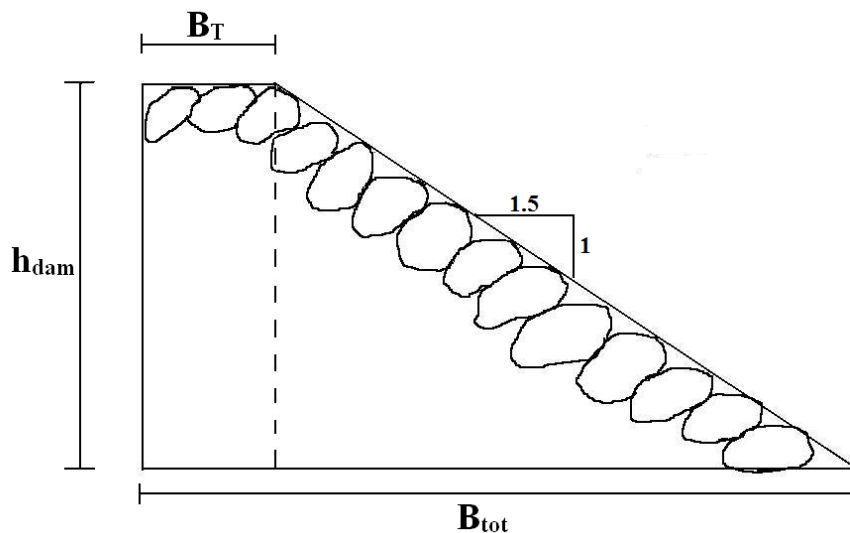
Dammene ble bygget inntil en vertikal høypermeabel rist som var plassert på tvers av forsøkskanalen for å holde støttefyllingen på plass. Oppstrøms del av selve damtverrsnittet i prototyp var derfor ikke representert i selve modellforsøkene. Dette bestod kun bestod av støttefylling og var således ikke hensiktsmessig å modellere, da det var antatt og ikke ha betydning for styrken til plastringssteinene. Utformingen til forsøkene er vist i Figur 14, der mål for de forskjellige lengdene finnes i Tabell 13. Merk at alle lengder gjelder ytre mål, altså er plastringsstein inkludert.

**Figur 14: Damtverrsnitt modell**

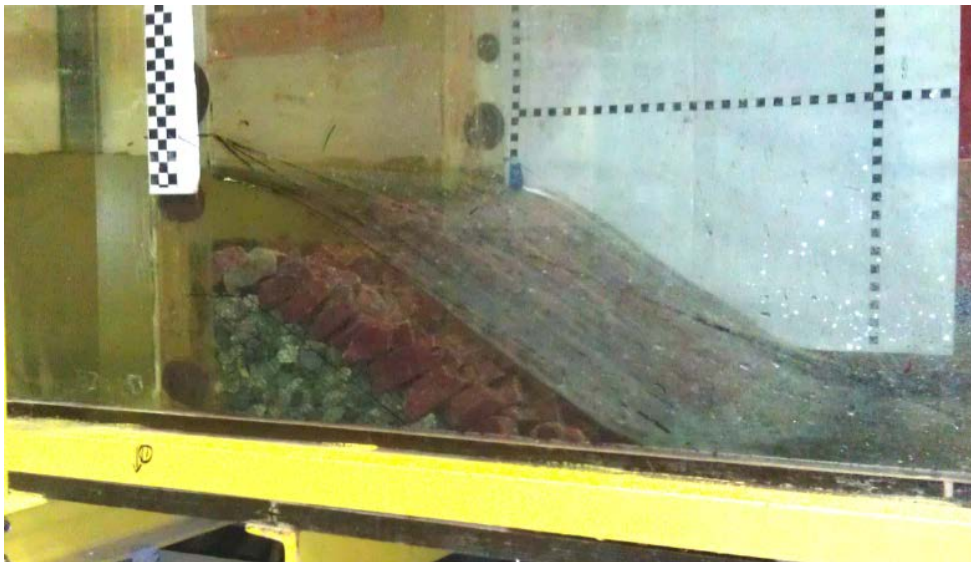
Som hovedregel varte hvert tidsintervall i 4 minutter, men ble forlenget hvis det ble registrert bevegelse i perioden. Ved økning av vannføring på 10 l/s, tok det under 40 sekunder før det ble registrert en stabil vannføring oppstrøms dam. Hvis bruddet ikke skjedde innen 1 minutt etter økning antas det derfor at full vannføring ble nådd. Hvis ikke midles verdien. Figur 15 viser en dam under kjøring av forsøk. Legg spesielt merke til overtoppingen og utførelsen av kronevernet som har samme vinkel som plastringssteinene.

**Figur 15: Modelldam under forsøk**

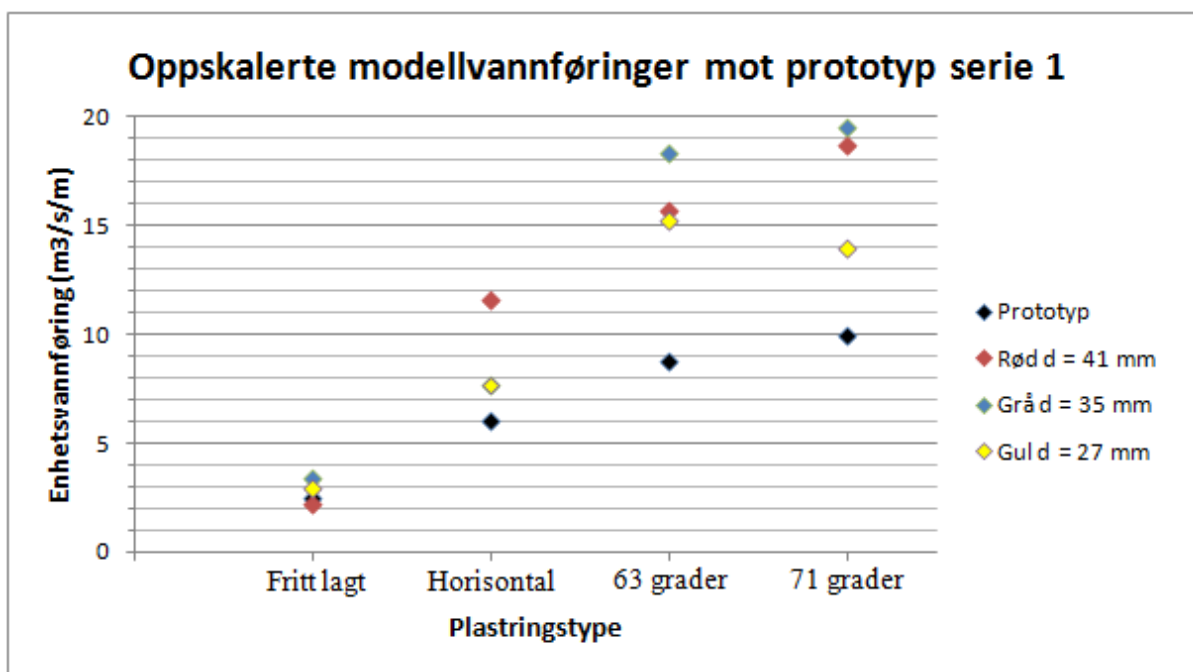
Testserie 1 ble kjørt med låsing av damtå for å prøve å skaffe data på stabiliteten av kronesteiner. Bakdelen med dette oppsettet er at forsøkene ikke representerer prototyp, da man påfører en ekstra stabiliserende kraft i bunn av dammen som opprinnelig ikke var der, og fremtvinger brudd i selve plastringen eller erosjon av topp. Figur 16 viser resultatet fra forsøkene. Fargen på punktene tilsvarer de ulike steinfraksjonene.

Figur 16: Oppskalerte modellvannføringer mot prototyp for ulike plastringstyper serie 1.

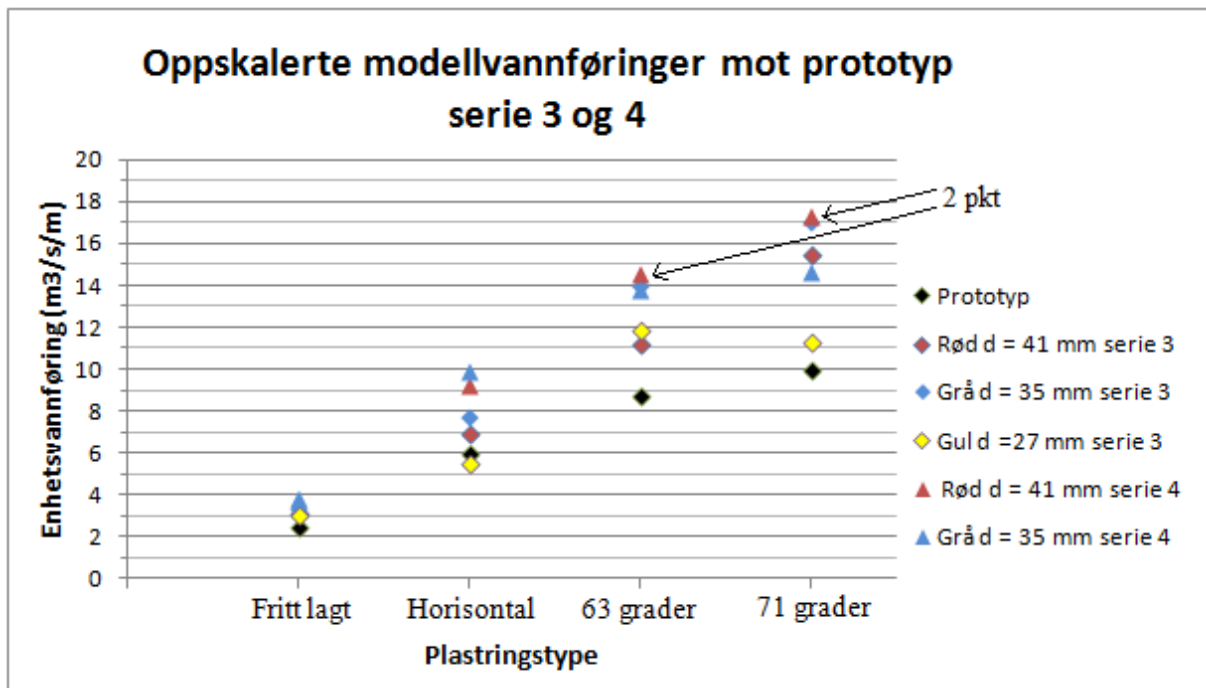
Selv om modellene er mer stabile, følger de samme utvikling som prototypforsøkene. Dette kan tyde på at modellforsøkene kan være egnet til å beskrive prototypsituasjoner hvis eventuelle modelleffekter minimeres og like startbetingelser oppnås.

Figur 17: Oppskalerte modellvannføringer mot prototyp for ulike plastringstyper serie 3 og 4 (piler indikerer steder der ett punkt skjules av indikator)

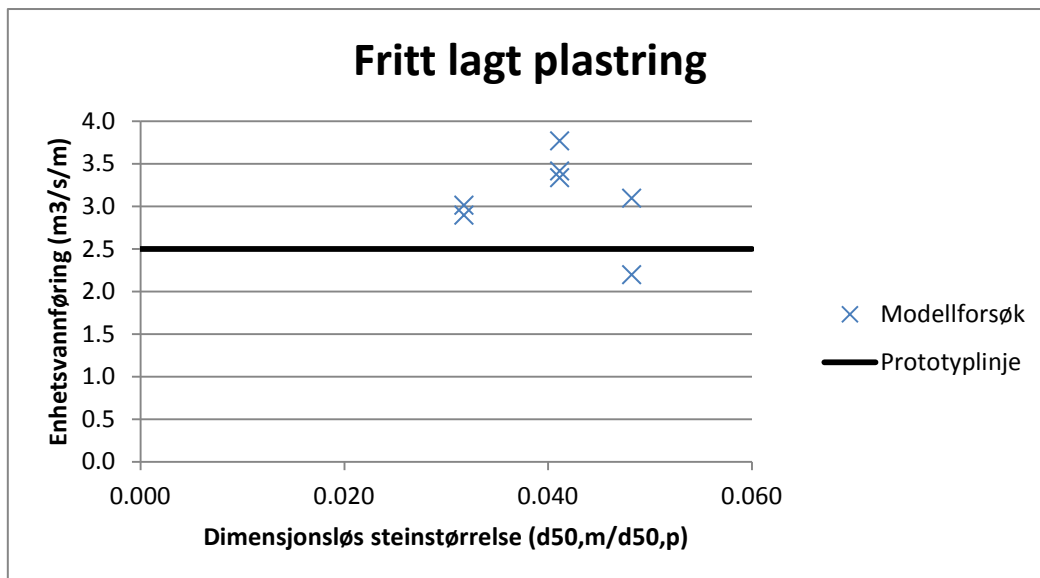
For og lett kunne sammenligne testene innenfor de ulike steinfraksjonene og prototyp, er oppskalert vannføring for hver test plottet mot steindiameter i modell delt på diameter i prototyp. Resultatene vises i Figur 18. Hvis alle punktene i figuren hadde ligget langs den horisontale prototypelinja i diagrammet, ville det indikert fullstendig overensstemmelse med Froudeskalering. Det vil være en naturlig spredning i resultatene som vist i Tabell 17, slik at den situasjonen ikke skal forventes. Figur 18 viser at modelltestene seg imellom har relativt godt samsvar, med unntak av en verdi. Dette er ikke uventet da forskjellen i steinstørrelse for de ulike fraksjonene er liten sammenlignet med prototyp. Siden prototypelinja ligger noe under modellforsøkene, indikerer dette at modelleffekter kan ha påvirket resultatene. Med modelleffekter, menes her forhold i modellen som er forskjellige fra situasjonen i prototyp som tidligere forklart i punkt 5.1.2. Det kan heller ikke utelukkes at skalaeffekter eksisterer, men sammenlignet med modelleffektene ansees denne påvirkningen som liten.

Figur 18: Relative steinstørrelser mot prototypelinje for fritt lagt plastring

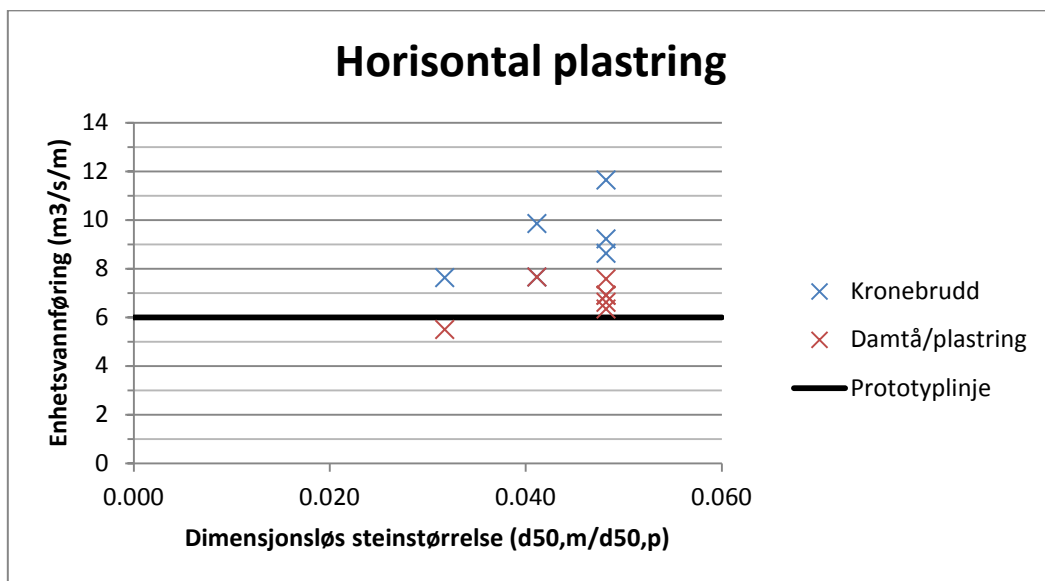
I Figur 19 viser noen av de samme resultatene grafisk, der man visuelt sett ser spredningen i forsøkene pr. steinstørrelse og bruddsituasjon. Foruten en ekstremverdi, er spredningen relativt lav for opptredende kronebrudd.

Figur 19: Relative steinstørrelser mot prototypelinje for horisontal plastring

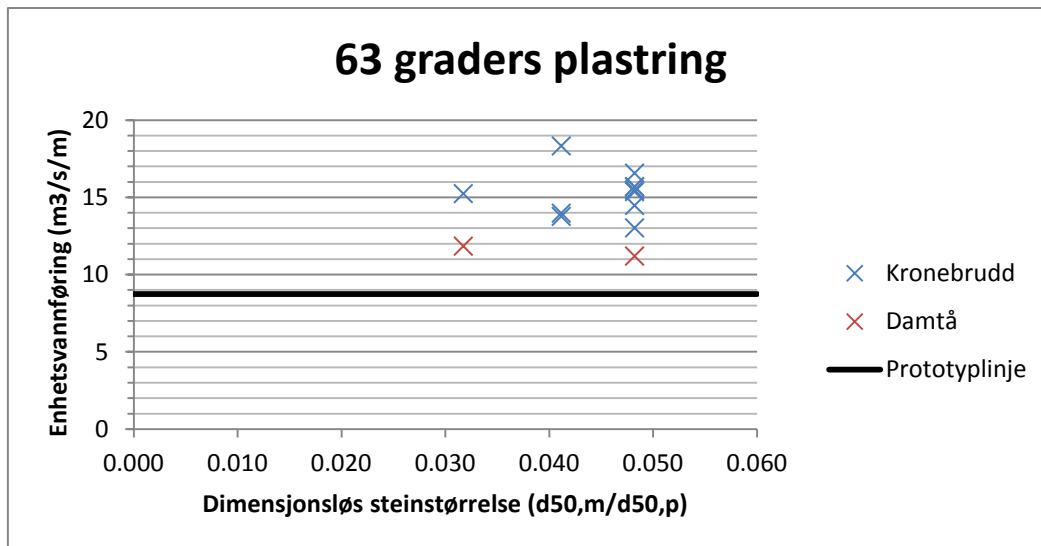
Figur 20 viser noen av de samme resultatene grafisk, der man visuelt sett lettere ser spredningen i forsøkene pr. steinstørrelse og bruddsituasjon. Sammenlignes brudd i topp av dam med horisontal utlegging av kronesteiner, gir dette en økning i styrke på 77 % for 63 graders orientering. Dette kommer av at ved horisontal utleggelse, har ikke steinene øverst i skråningsvernet noen vinkling som gjør at de kan ta opp horisontalkomponenten av de drivende kreftene som virker på ovenforliggende kronestein. Denne vil da fritt kunne skli ut når påkjenningen blir stor nok, i motsetning til å bli løftet ut hvis steinene innehar vinkling.

Figur 20: Relative steinstørrelser mot prototypelinje for 63 graders plastring

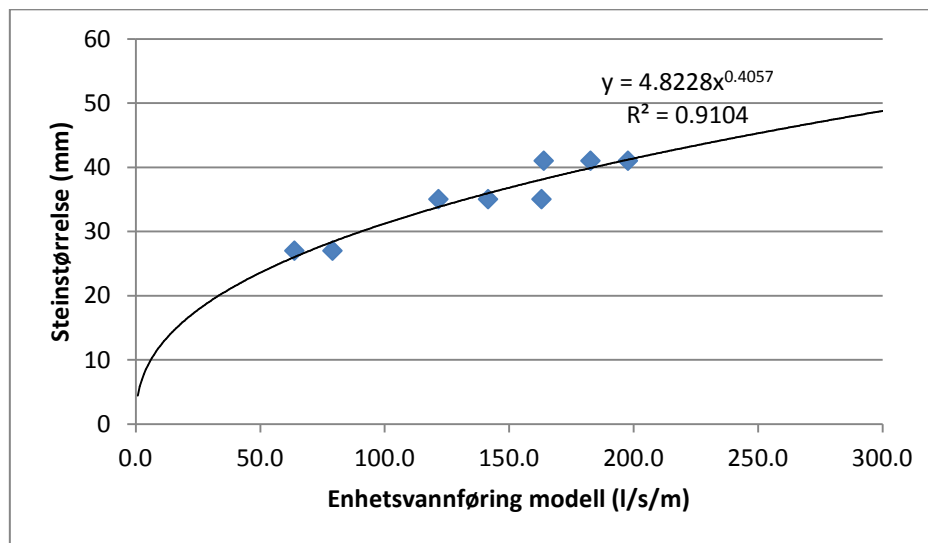
seg langt utenfor gyldighetsområdet til modelltestene. Denne underdimensjoneringen vil øke med økende skalaforskjell fra modell.

Figur 23: Effekt av steinstørrelse for modellforsøk med 63 graders plastring

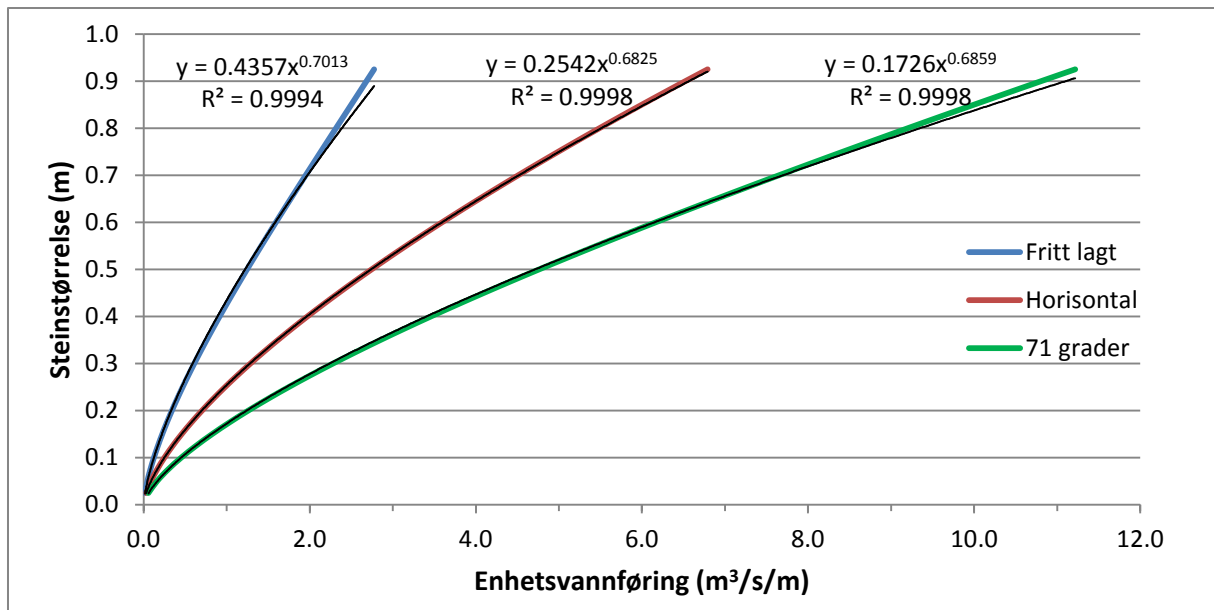
Det er valgt og ikke inkludere resultatene fra testene med 63 graders plastringhelning i figuren, da prototyp fikk brudd i damkrone.

**Figur 25: Korrigerte skaleringslinjer for damtå for ulike helningsvinkler i ovenforliggende plastring**

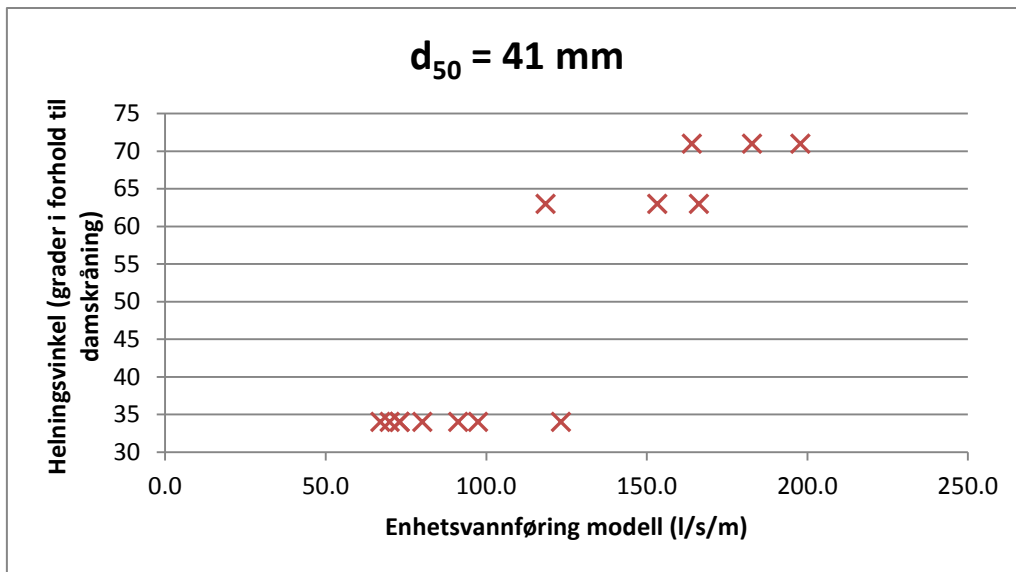
I Figur 27 - Figur 29 vises virkningen av steinenes helningsvinkel på stabiliteten til testdammene for forsøk med lik steinstørrelse. Tidligere forskning ved NTNU har konkludert med at økt helningsvinkel gir økt stabilitet for selve plastringssteinene (Amundsen, 2012). Figurene antyder at økende helningsvinkel også gir økende total stabilitet på testdammene, selv ved brudd utelukkende i damtå og kronevern. Unntaket er testene for 27 mm, der få tester ikke gir en entydig sammenheng.

Figur 27: Effekt av helningsvinkel for tester med diameter 41 mm

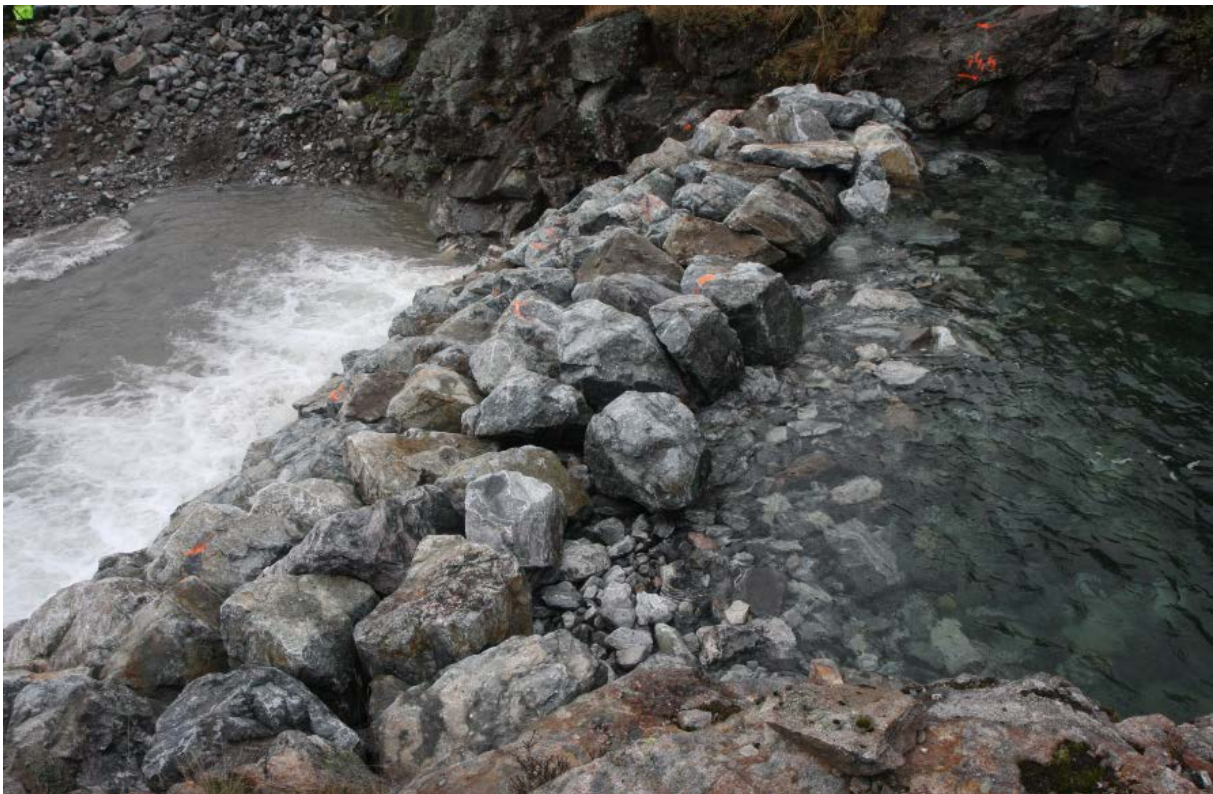
Kun en fullskalatest fikk brudd i kronevernet. Dette var test 1.3 med 63 graders plastring. Bilder tatt helt i starten av forsøket vises under.

**Figur 31: Utført kronevern i prototyp test 1.3**

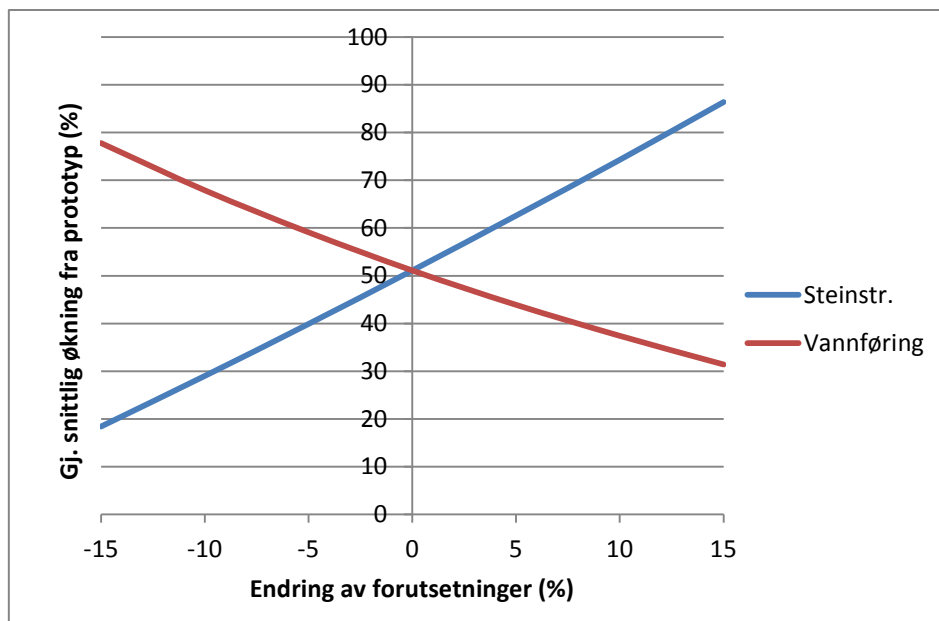
Det kan knyttes store usikkerheter til målte verdier fra fullskalaforsøkene. Dette gjelder da spesielt bruddvannføring, men også til målinger av steinstørrelsen. Vannmengdene som fullskaladammene ble utsatt for, tok utgangspunkt i en tappekurve basert på modellforsøk av flomløpet utført ved NTH(Møll, 1973). Tregheter i systemet og bølgebevegelser over topp av dam gir ekstra usikkerhet. Resultatet av dette kan gi store utslag ved oppskalering av verdiene fra modelltestene. For å illustrere dette, er det i Figur 32 plottet inn hvor mye modelltestene for 71 graders plastring vil overestimere prototypvannføringen ved ulike feilmarginer i feltmålinger.

**Figur 32: Følsomhet for feilmarginer i fullskalaforsøkene ved oppskalering av modelltester**

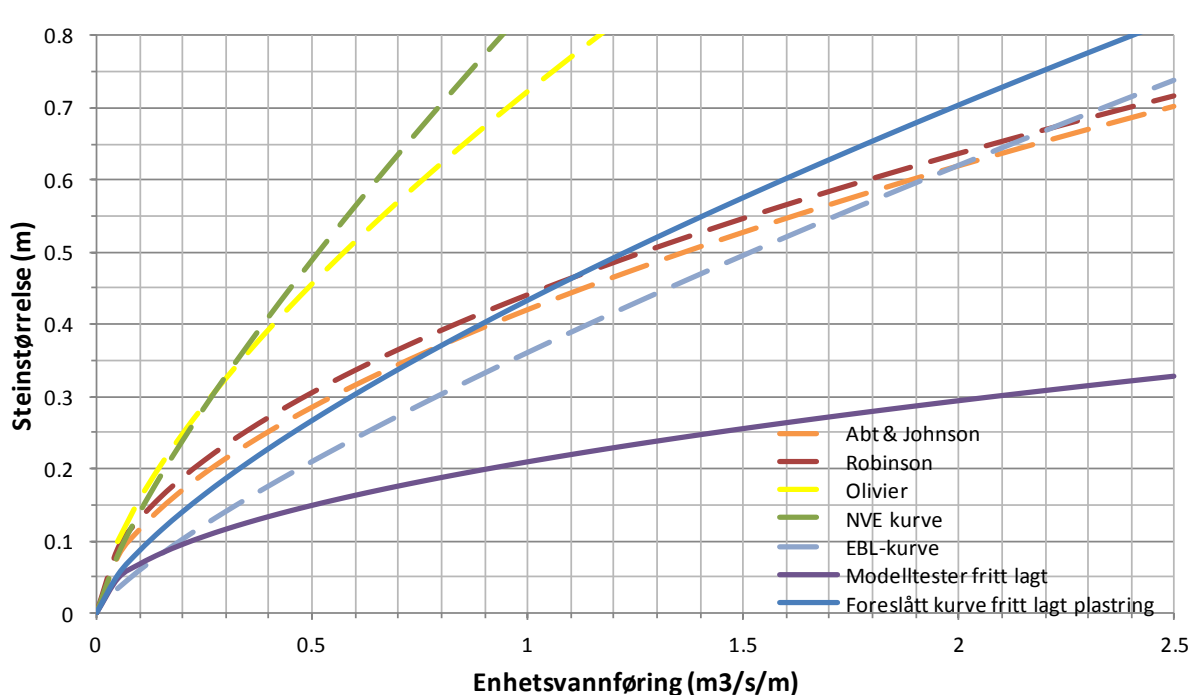
En annen interessant observasjon er kurven NVE oppgir som dimensjoneringskriterium for minimum steindiameter. Denne er riktignok tillagt ekstra sikkerhet, men gir en stor overdimensjonering hvis vanngjennomstrømning er eneste kriterium man legger til grunn for stabilitet.

**Figur 33: Sammenligning av ulike dimensjoneringsformler for minimum steinstørrelse gitt ved enhetsvannføring**
