Bruk av IRI og VDB-data for kartlegging av telehiv og mulig bæreevnereduksjon i vårløsninga på utvalgte vegstrekninger

*Use of IRI-data and data from the Road Data Bank for evaluation of
frost heave and spring thaw problems on road sections*

Prosjektoppgave 2005

== INSTITUTT FOR BYGG ANLEGG OG TRANSPORT ==
Norges teknisk-naturvitenskapelige universitet
NTNU

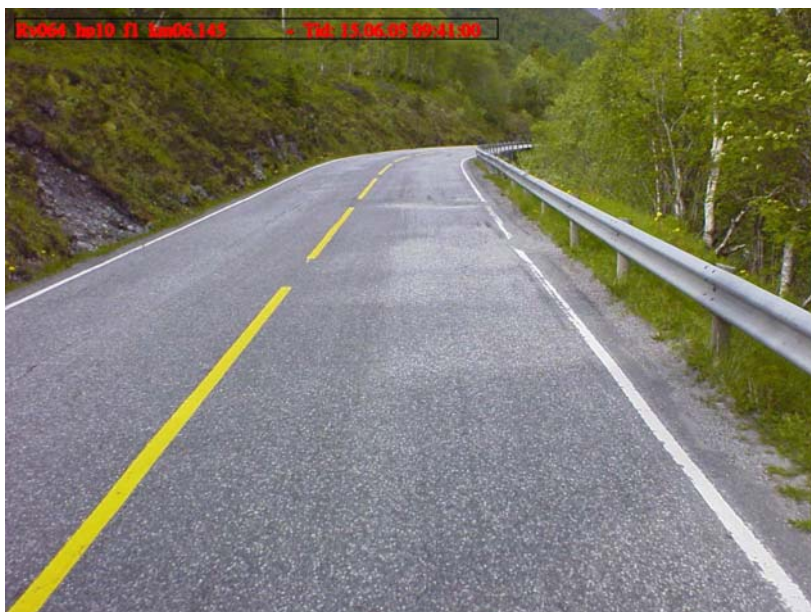
Figur 11: Eksempel på bilde tatt fra VidKon

Gjennom bruk av Vidkon som inneholder bilder av vegen for hver 20 meter kan en danne seg et bilde av forhold som ikke kommer fram i data fra vegdatabanken. Dette kan være geometridata som skjæring/fylling, dreneringsforhold, grøftedybder og særlig tilstand, skader og oppsprekking i dekket. Figur 11 viser eksempel på et slikt bilde fra Rv64.
