Veg-geometriens betydning for trafikkulykker

Fredrik Lofthaug

Bygg- og miljøteknikk

Norges teknisk-naturvitenskapelige universitet
Institutt for bygg, anlegg og transport

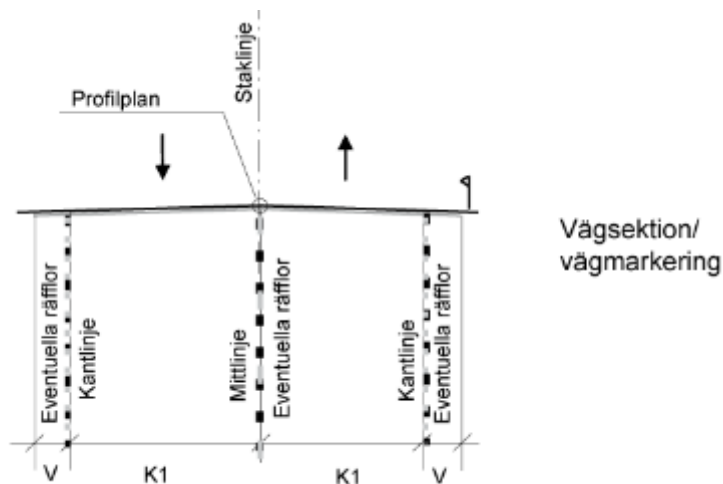
Figur 4: Skisse av oppbygningen av en tofeltsveg i Sverige (Trafikverket, 2012)

På Figur 4 sees en prinsippskisse av hvordan kjørebanelen på en tofeltsveg i Sverige skal bygges opp (Trafikverket, 2012). Denne oppbygningen er lik som i Norge.

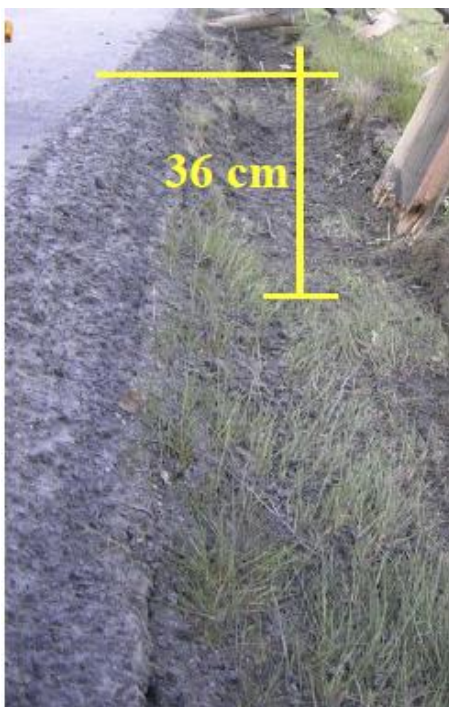
Figur 8: Asfaltkant som medførte at et vogntog krasjet (Statens havarikommisjon, 2011)

Amerikansk forskning viser at en asfaltkant på 75 mm vil kunne skape farlige situasjoner, når denne asfaltkanten er 90 grader (Hallmark et al, 2006). Disse asfaltkantene er ganske vanlige på norske veier. Bilde under viser en typisk norsk veg som ligger i en skråning.

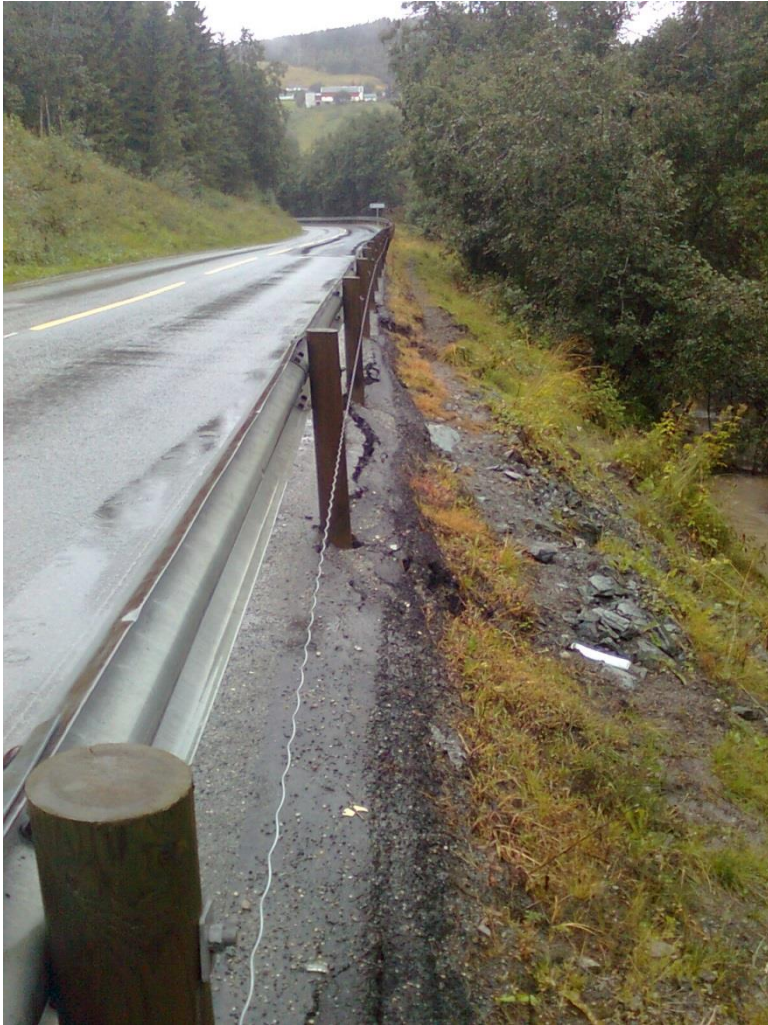
Figur 9: Vegen ligger i skråning, dermed vil man få en fylling på den ene siden, det kan resultere i en bratt asfaltkant

Her er det et autovern, men det er ikke alltid bygd ut autovern på slike plasser.

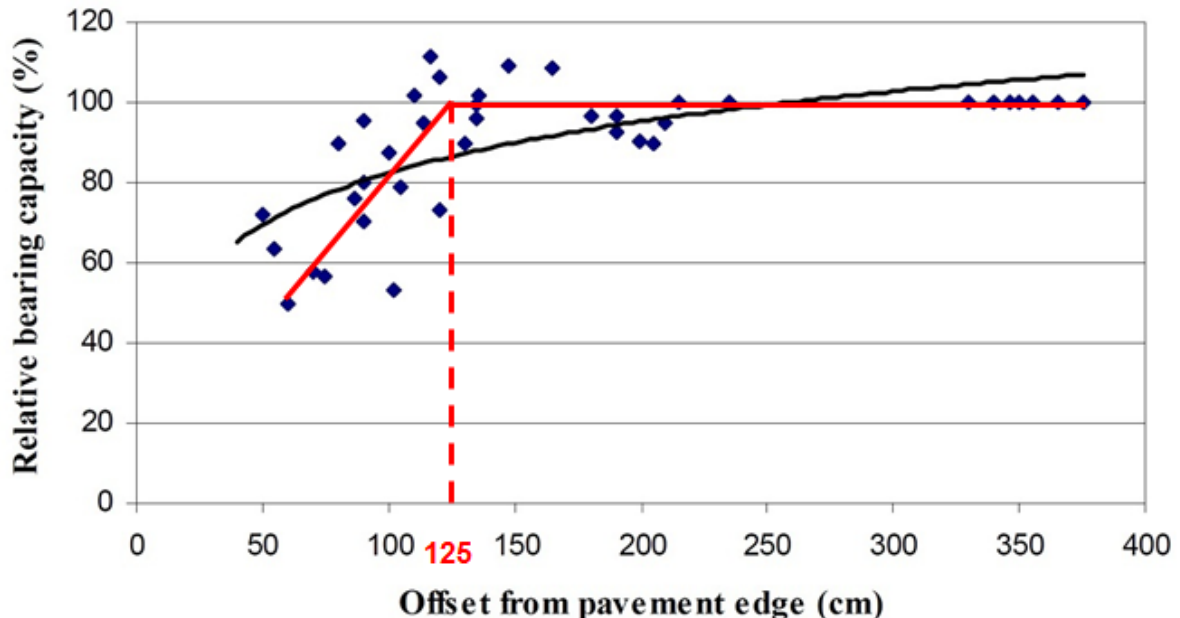
Figur 11: Relativ bæreevne på tvers av vegen, basert på falloddsmålingene (Aksnes, 2002)

Som en del av doktorgradstudiet ble det på tvers av åtte vegstrekninger i Sør-Trøndelag utført falloddsmålinger. Vegbredden på disse vegstrekningene varierte fra 5 til 7 meter, mens bredden av den delen av skulderen som ikke var asfaltert variert mellom 0,3 og 0,85 m. Vegene hadde et tynt dekke og vegfundament bestående av granulære materialer. Resultatet fra falloddsmålingene kan sees i Figur 11.

Fra Figur 11 kan man se at bæreevnen synker mot kanten av vegen. Hvis man ser på den røde linjen, er det tydelig at ved 125 cm fra vegkanten blir bæreevnen raskt dårligere.

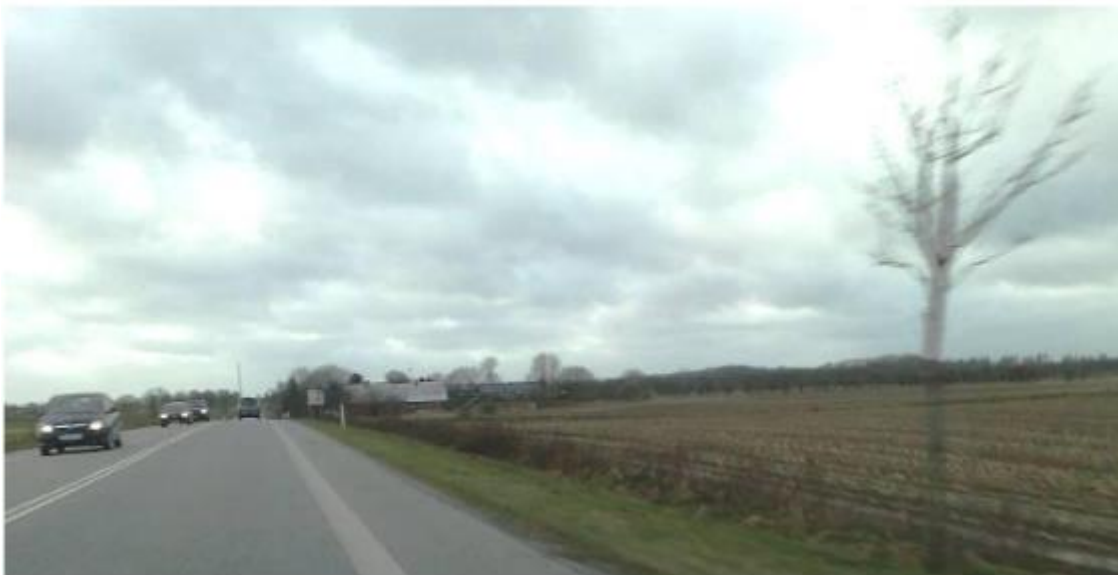
De nevner også at danskene dimensjonerer skulderens bæreevne når det bygges nye veger. Derfor har ikke danskene store problemer med kantskader. Under vises et bilde av en typisk dansk veg.

Figur 12: En typisk dansk veg med bred skulder og slak skråning til grøften (Granlund, Pettersson, Jansen, 2012)

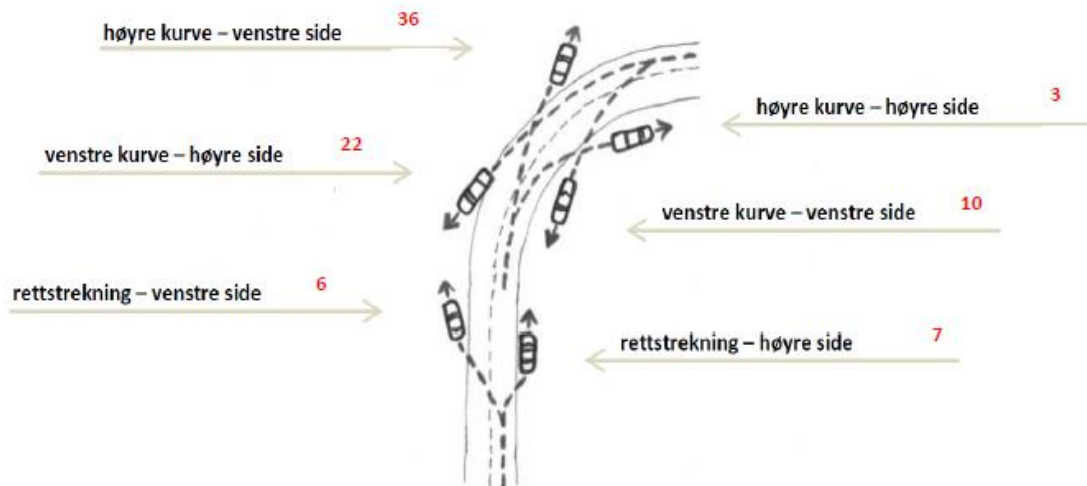
Figur 14: Oversikt over hvor kjøretøy kjører ut (Iversen, 2012)

De fant ut at det var 4 ganger så mange utforkjøringsulykker i ytterkurve i forhold til innerkurve. Det var også en del utforkjøringer på rett strekninger. Dette kan sees i Figur 14.

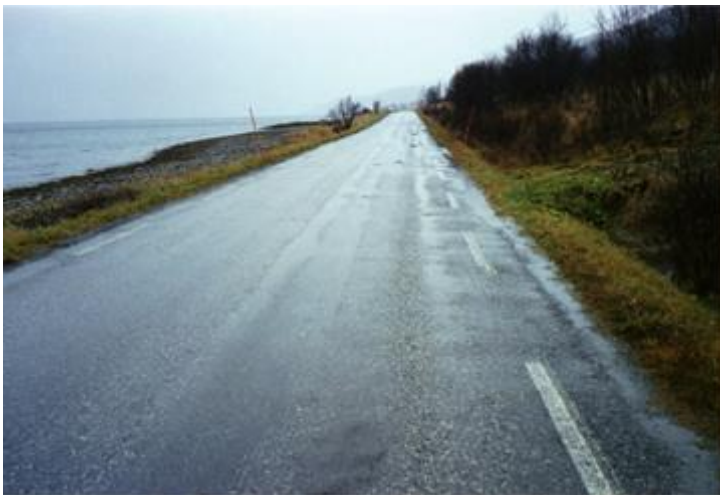
Figur 16: Kantskader i ytre hjulspor (Granlund, 2013)

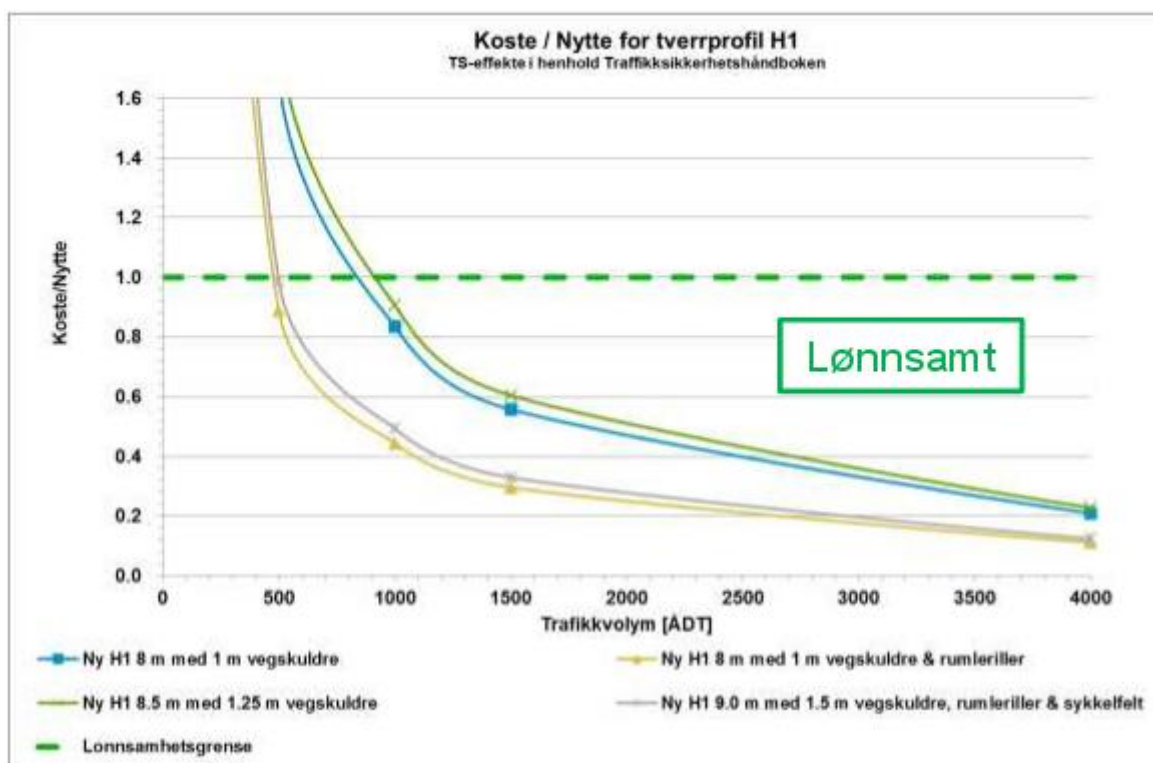
Figur 17: Kost-nyttanalyse av de alternative tverrprofilene for H1 (Granlund, 2013)

Alle kost-nytte-analysene for tverrprofilet til H1 er vist i Figur 17.

Fra Figur 17 kan man se det mest lønnsomme er å bygge en 8 m bred veg med 1 m bred skulder og rumleriller. Rumleriller er riller som blir frest ned i vegen, enten under senterlinjen, under kantlinjen eller begge steder. Rumleriller gir 29 % færre ulykker. Som man kan se av Figur 17 er dette alternativet lønnsomt helt ned til ÅDT=500. En 9 m bred veg med rumleriller og sykkelfelt er nesten like lønnsomt. Dette kan være et alternativ hvis sykkeltrafikken og gangtrafikken er høy, men ikke så høy at det bygges gang og sykkelsti.

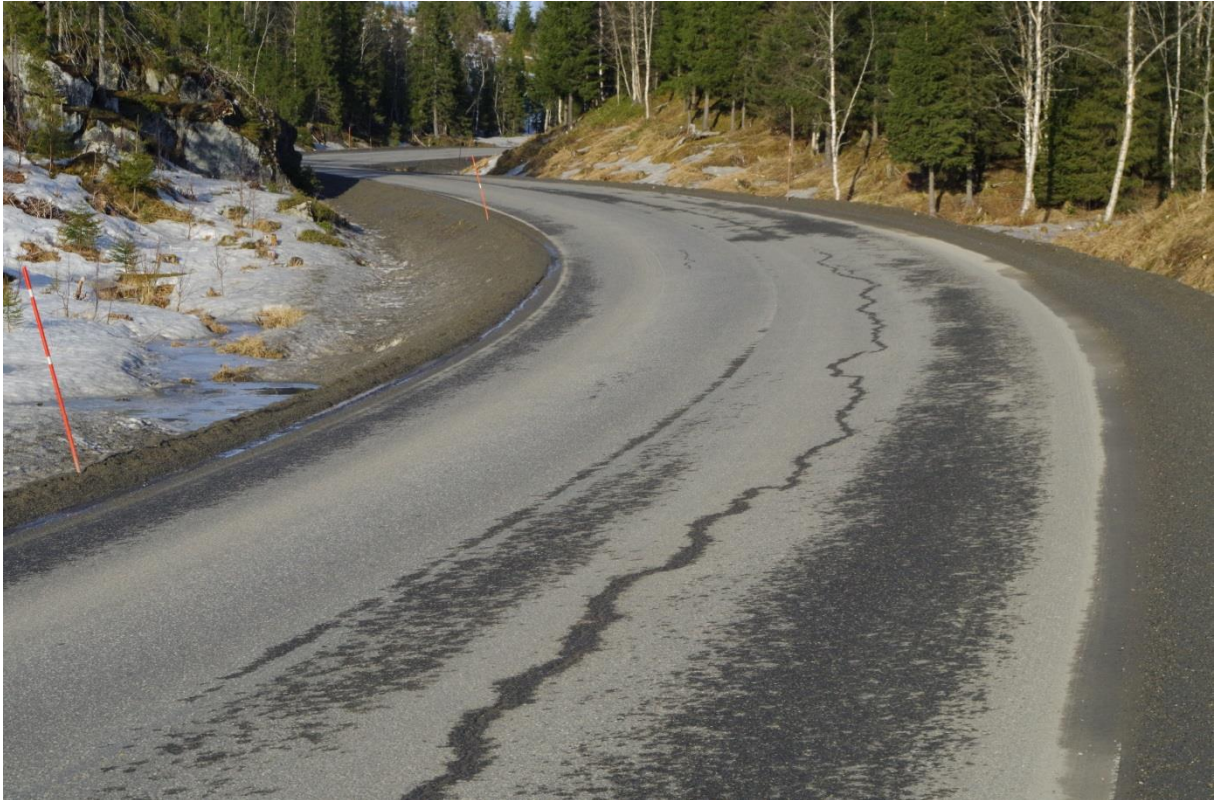
Bilde under viser den første farlige svingen på strekningen Fjæringselva-Åsmulen. Dette er ca. km 3880. Det er i venstresvingen det har vært to ulykker.

Figur 20: Kurvekombinasjon ved Fjøringselva, ca. km 3880

Her er det en kurvekombinasjon som gjør at tverrfallet ikke er tilfredsstillende ved overgangen til neste sving, det øker sannsynligheten for utforkjøring i enden av venstresvingen.

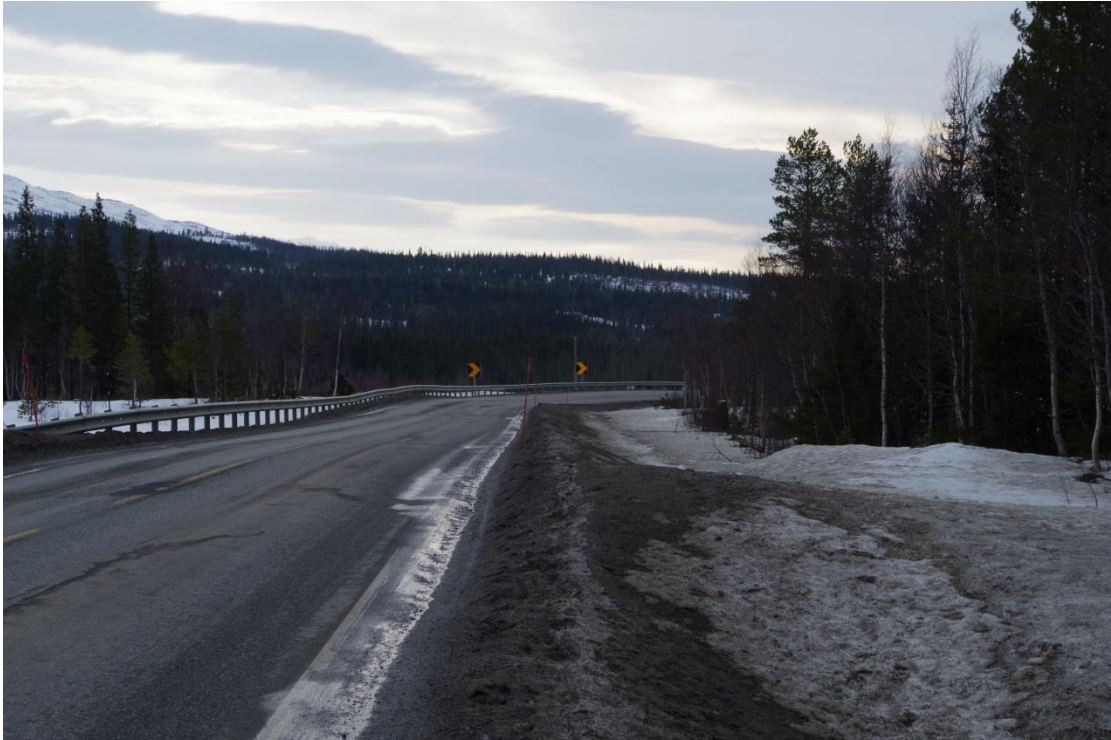
På bildet under, som er tatt på befaringen, er svingen der det skjer mange ulykker ved Mellingsmoen vist.

Figur 21: Ulykkessvingen ved Mellingsmoen

Hvis man ser nøye ser en at det er en hump rett før svingen, den kan påvirke kjøretøyene som kommer inn i svingen.

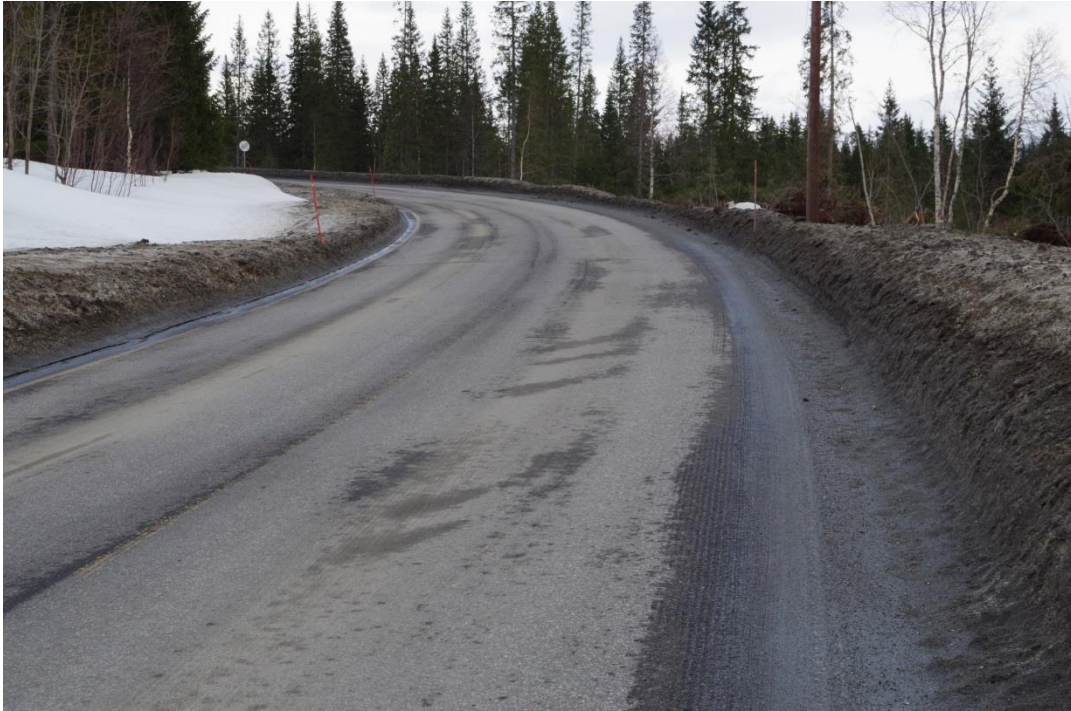
På Figur 22, som er tatt på befaring, er det mulig å se at tverrfallet er for lite. Bildet er tatt sørfra, kjøretøyene som kjører ut kommer nordfra.

Figur 22: Svingen ved Smalåsen, lite tverrfall

Kombinasjonen av at det er nedoverbakke før svingen, at det blir 60 km/t rett før, det manglende tverrfallet og kjørefeltsbredde gjør at det blir mange ulykker her. Svingen er sikkert grei å ta i 60 km/t, men det er sikkert mange som ikke bremser til fartsgrensen ved skiltet.
