Vurdering av geotekniske forhold for veifylling i Sveasundet, Svalbard

Innlevert: juni 2014

Norges teknisk-naturvitenskapelige universitet
Institutt for bygg, anlegg og transport

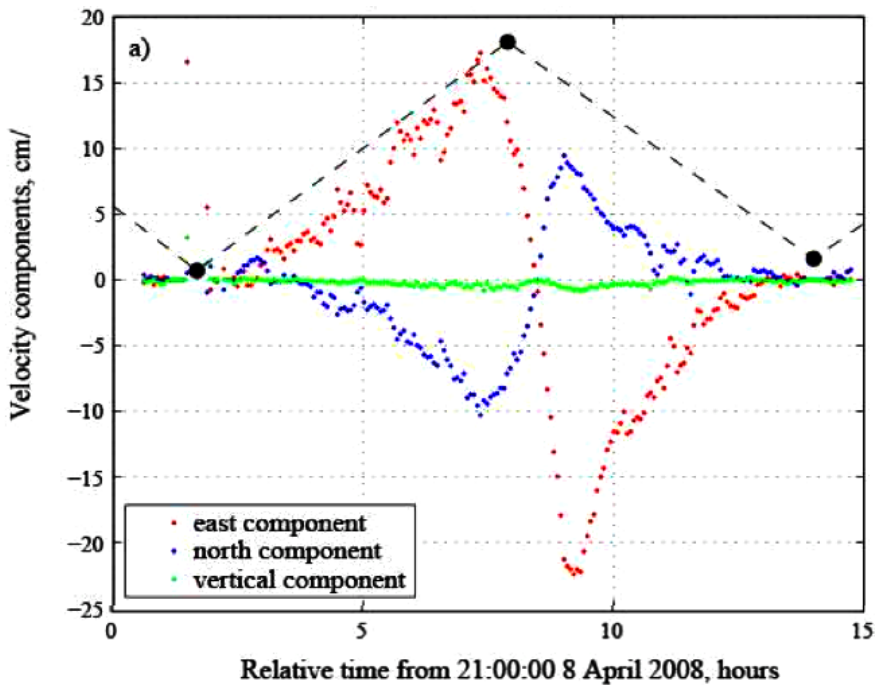
Figur 2.8 viser at strømningshastigheten er størst ved høyvann og ligger rundt et nullpunkt ved lavvann. Dette tyder på at tidevannet inne i Branzavågen er i ca. samme fase som fjorden utenfor.

Figur 2.8: Strømningshastigheter i Sveasundet 14.-15. februar 2008. Figur er hentet fra Marchenko et al. (2007).

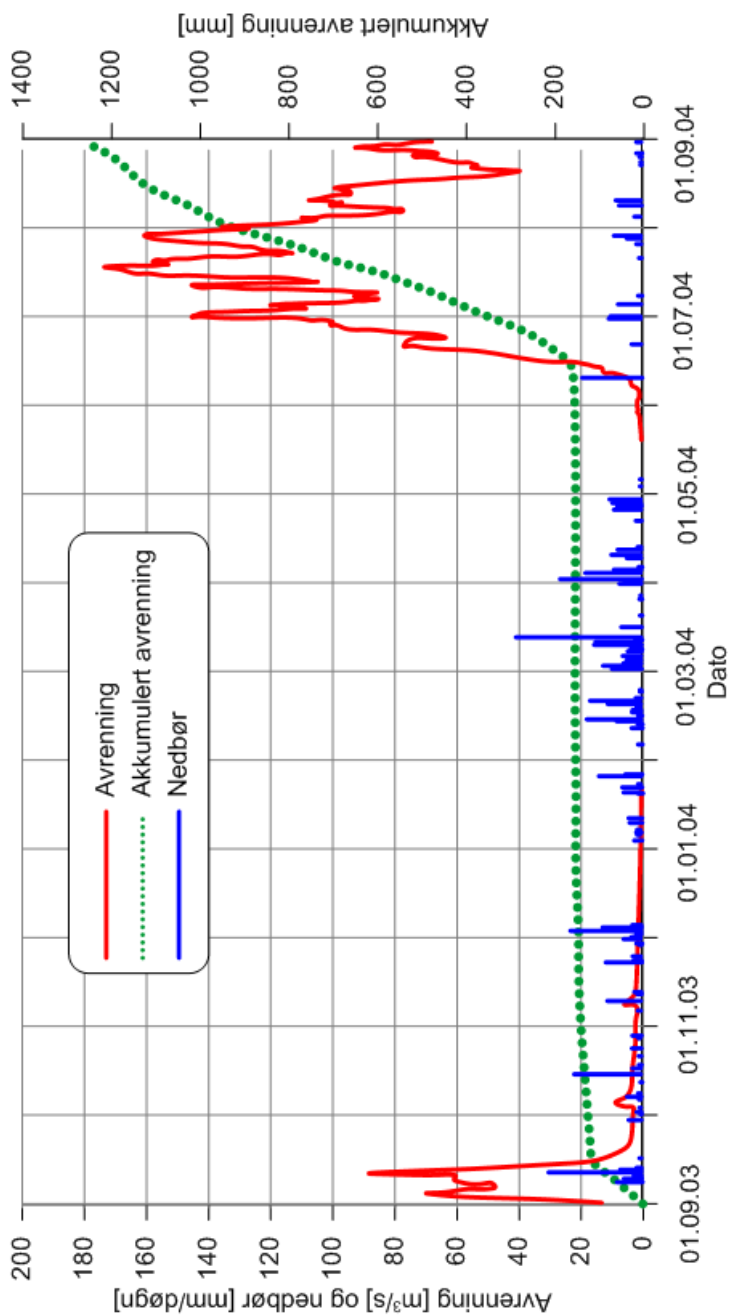
Figur 2.13: Beregnet avrenning for hydrologisk år 2004, maksimalverdi på 173 m³/s. Avrenning er vist som heltrukken linje, akkumulert avrenning er vist som stiplet linje og nedbør er vist som stolper. Data er hentet fra Lund (2005).

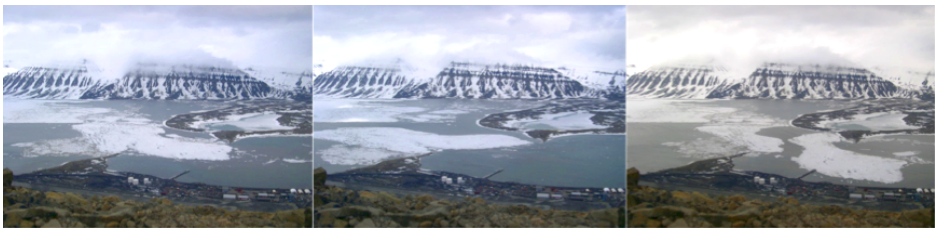
Figur 2.14: Isflak på vei ut fra Braganzavågen 14. juni 2006. Bildene er tatt med en times intervall. Bildene er hentet fra Caline (2010).

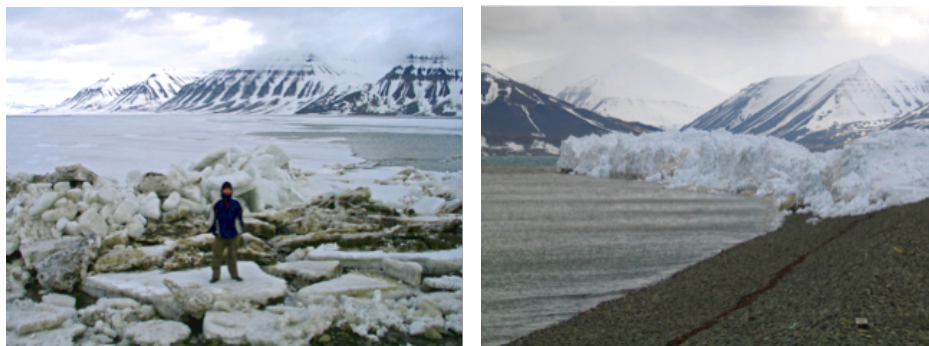
Figur 2.15: Oppstabling av is. Til venstre: Barryneset 14. juni 2006. Til høyre: Damensbukta vest for Kapp Amsterdam 15. juni 2006. Bildene er hentet fra Caline (2010).

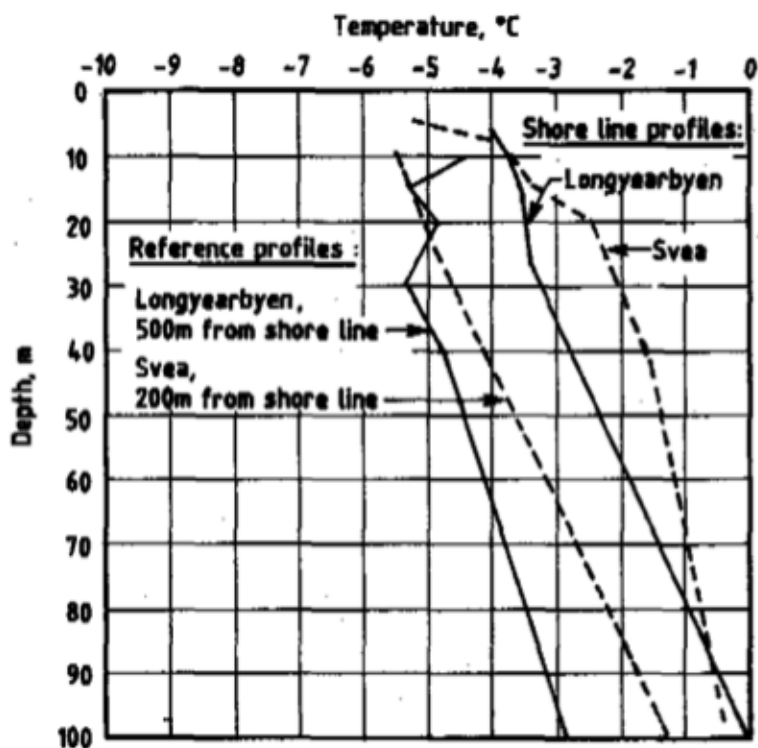
Figur 2.16: Målte temperaturprofiler i Longyearbyen og Svea. Figur er hentet fra Gregersen og Eidsmoen (1988).

Ved Kapp Amsterdam er det gjort registreringer av permafrost ned til 100 m dyp, helt nede ved strandlinjen. Vi ser av Figur 2.16 at permafrosten har høyere temperaturer nær fjorden enn lenger inn i landet. Dette tyder på det ikke er permafrost under fjorden, noe som stemmer overens med det Finseth et al. (2002) beskriver i sin vurdering av permafrost under Sveasundet.

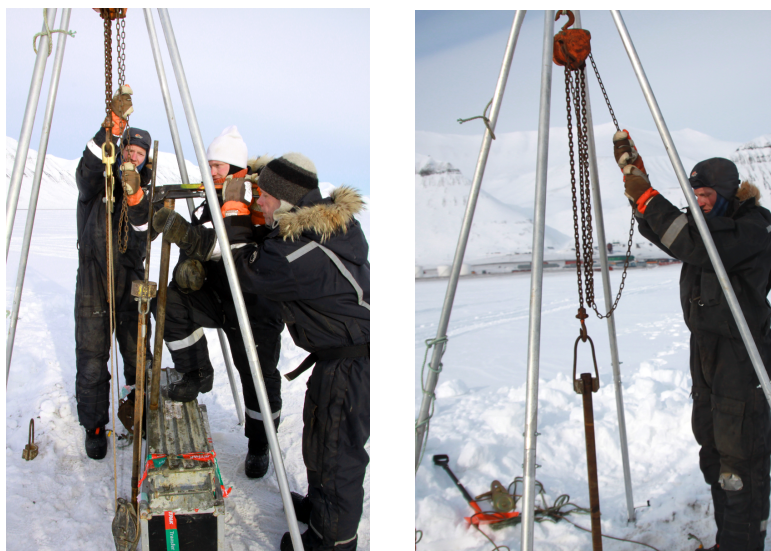
Figur 3.3: Oppsett av prøvetakningsutstyr. Til venstre: Nedpressing av prøvetaker. Fra venstre, Martin Dons, Vetle K. Stene og Jomar Finseth. Til høyre: Forsiktig opptrekk av prøvetaker.

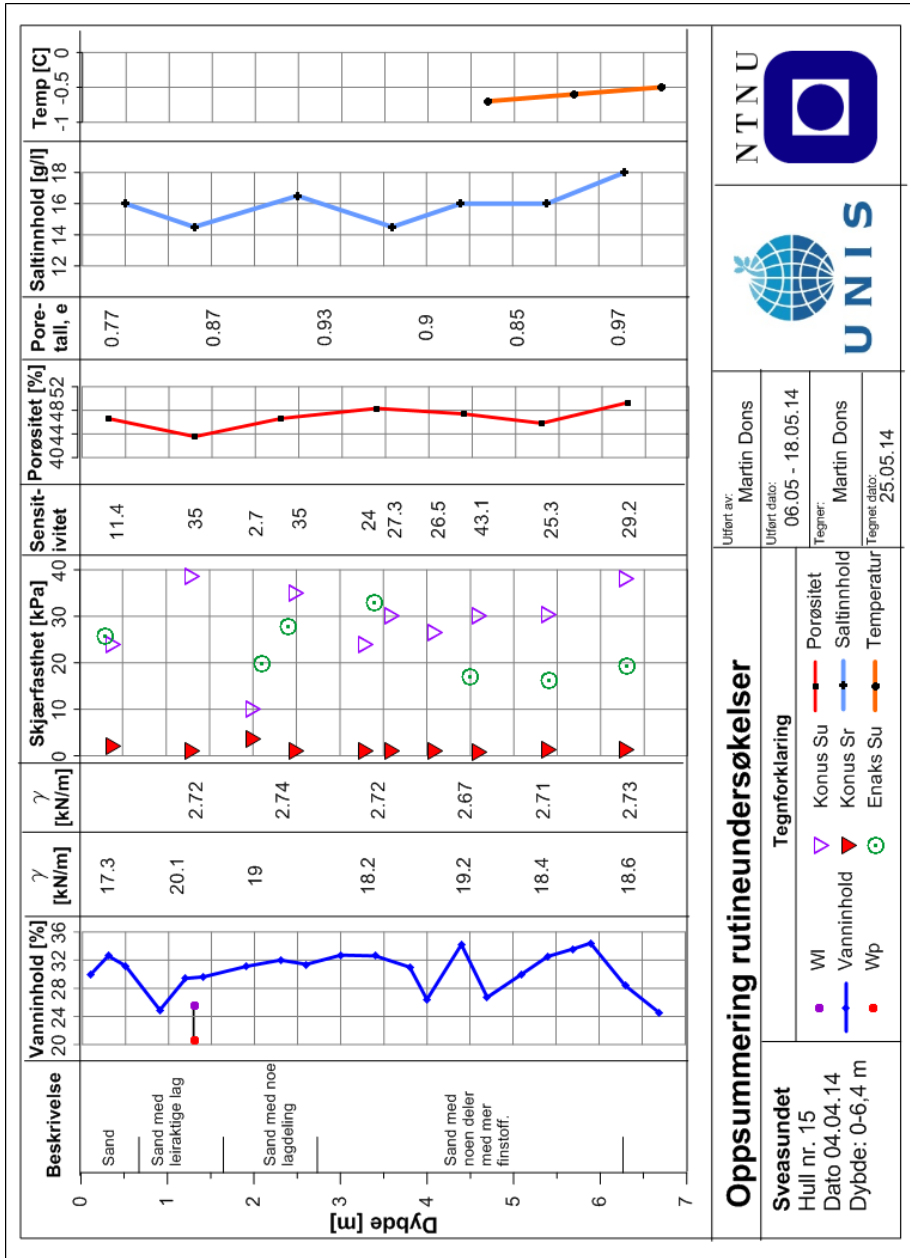
Figur 5.1: Oppsummering av rutineundersøkelser fra Hull D15.

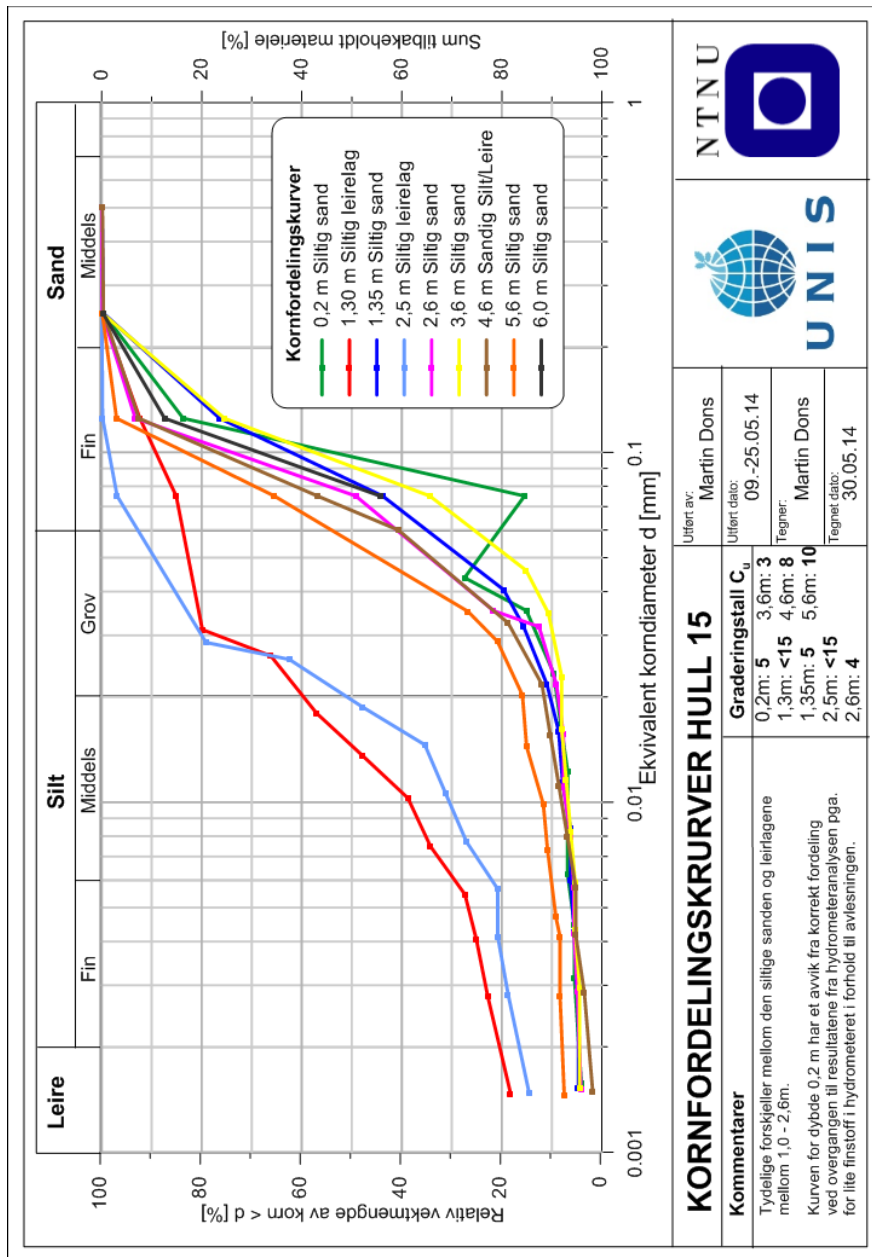
Figur 5.2: Kornfordelingskrurver fra Hull D15.

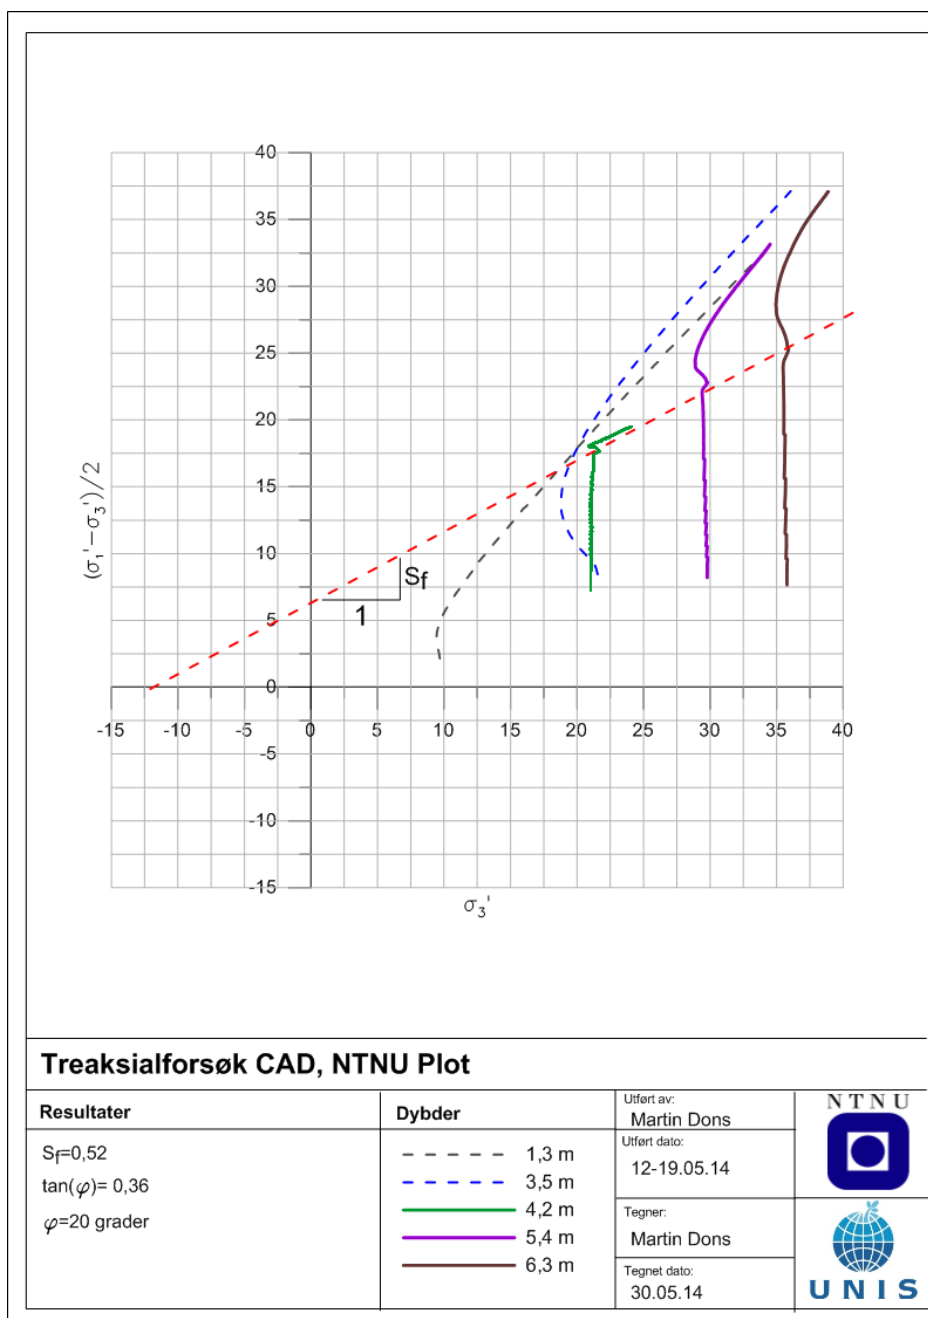
Figur 5.3: Treksialforsøk plottet sammen i et NTNU plot for bestemmelse av styrkeparametre.

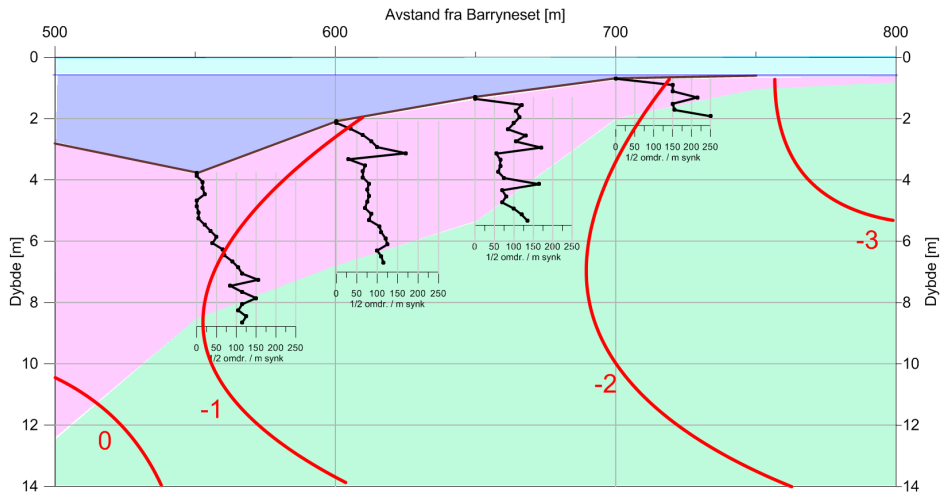
viser. Bakgrunnen for den tenkte temperaturfordelingen er ingen nøyaktig beregning, men mer et eksempel på hvordan det kan se ut. I alle hullene var borstengene dekket med materiale når de ble trukket opp. Dette tyder på at materialet ikke var fullstendig frosset.

Figur 6.4: Mulig temperaturfordeling i området nær Crednermorenen.

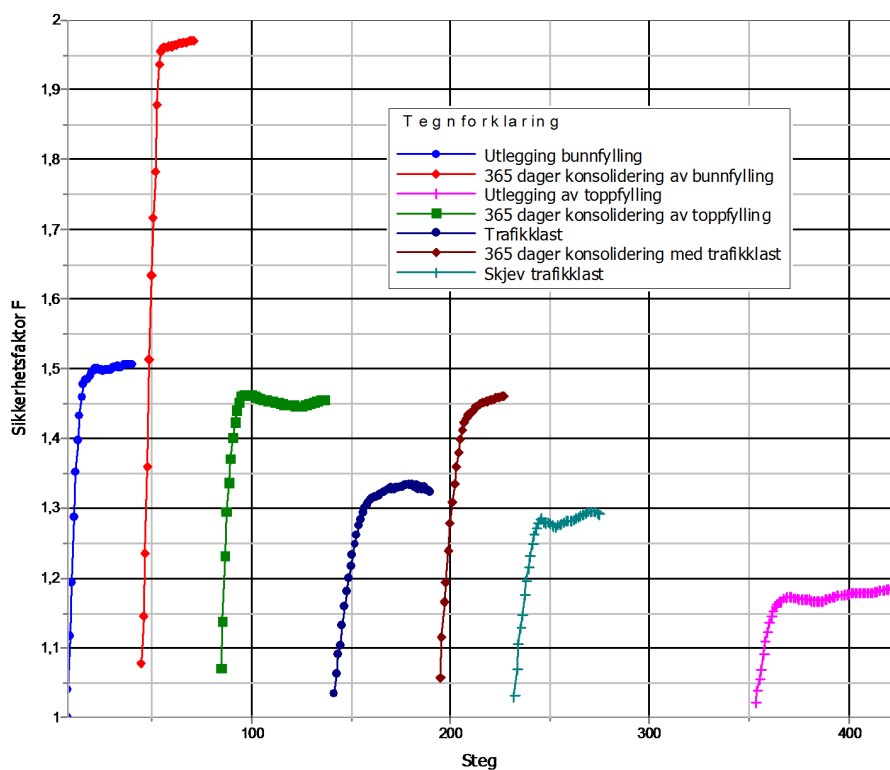
Figur E.1: Sikkerhetsfaktorer for udrenert beregning med 365 dagers konsolideringer.
