Analyse av eit varmepumpeanlegg ved ei produksjonsbedrift

Master i energi og miljø
Oppgåva levert: Juni 2009
Hovudrettleiar: Jørn Stene, EPT

Analyse av varmepumpesystem ved en produksjonsbedrift

Analysis of a Heat Pump System at a Manufacturing Company

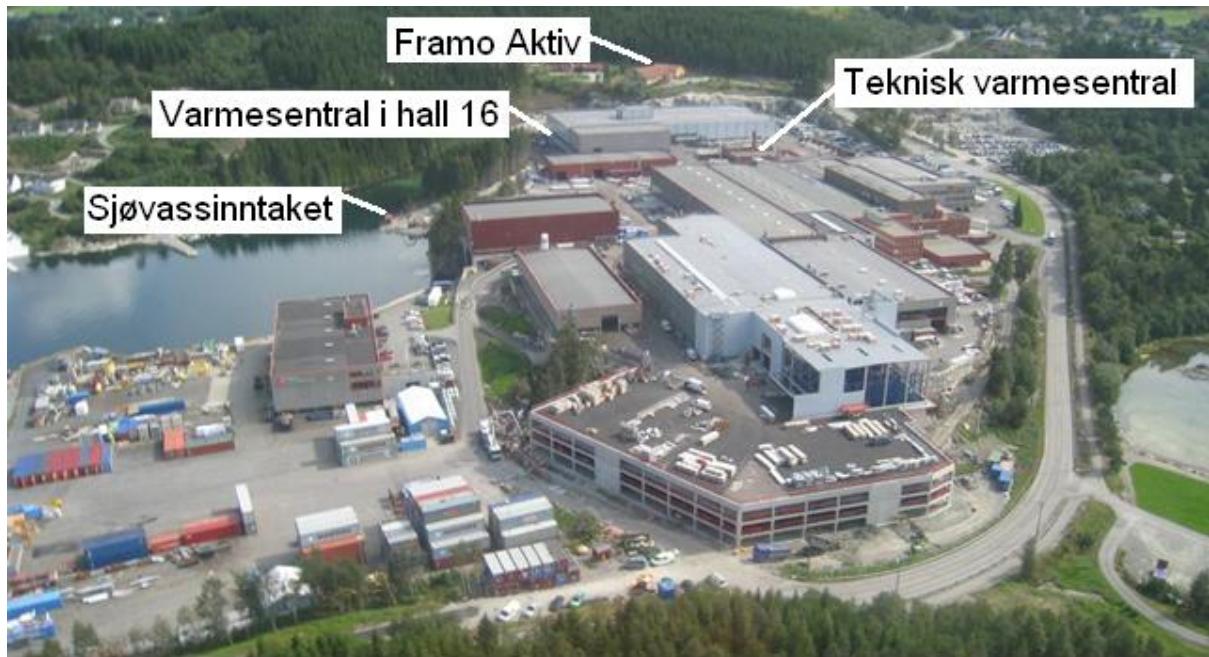
Figur 1 Oversiktsbilete over produksjonsområdet på Frank Mohn Fusa

Den eine varmepumpa nyttar ammoniakk som arbeidsmedium og er plassert i teknisk varmesentral. Den har ei maksimal varmeyting på 500 kW, og har vore i drift i sidan hausten 1998. Den andre varmepumpa nyttar R134a som arbeidsmedium og er plassert i kjellaren i hall 16. Den har ei maksimal varmeyting på 1090 kW og vart starta opp i januar 2009. Figur 1 viser eit oversiktsbilete over produksjonsområdet på Frank Mohn Fusa.

Frank Mohn Fusa er ei stor produksjonsbedrift av pumper og lensesystem til båtar og på Venjaneset sør for Bergen har dei eit stort industriområde med 14 produksjonshallar. Frank Mohn Fusa har i dag to varmepumper som nyttar sjøvatn som varmekjelde til oppvarming av produksjonshallane. Det er eit indirekte opptakssystem frå sjøvassinnntaket og opp til varmepumpene og det er eit vassbore varmesystem frå varmepumpene og ut til dei ulike bygga. Vedlegg A viser dei ulike hallane på industriområdet samt sjøvassinnntaket.

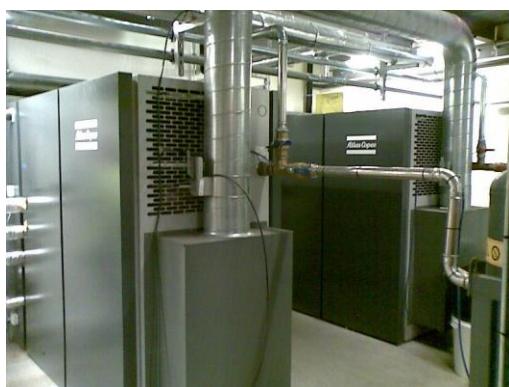
I kjellaren i hall 16 står det to trykkluftskompressorar (JK-1 og JK-2) av typen Atlas Copco med storleik 75 kW (Figur 6, Figur 7). Kompressorane er frekvensstyrte og har vasskjøling med tørke absorpsjon og trykktank [Nytræ, 2009]. Kompressorane produserer trykkluft til maskinar og trykkluftmasker i produksjonshallane på Frank Mohn Fusa. Trykkluftskompressorane går stort sett fra kl 07.00 til kl 24.00 måndag til fredag. Ein av kompressorane går også om natta for å levera trykkluft til dei automatiske maskinane i produksjonen [Vindenes, 2009].

Figur 6 Trykkluftkompressorane i kjellaren i hall 16

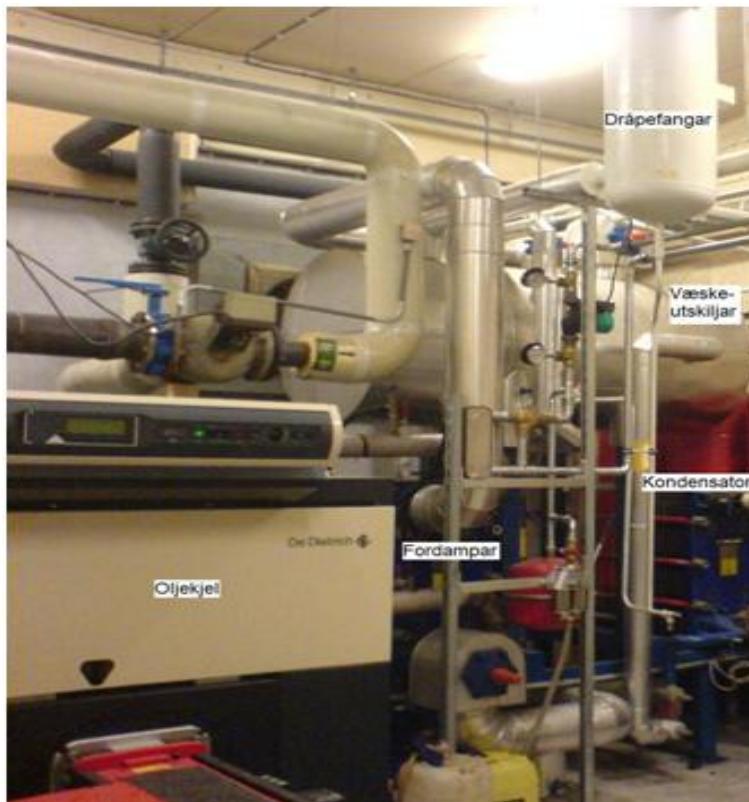
Maksimal varmeyting [kW]	500
Inngående glykoltemperatur [°C]	+3,5
Fordampingstemperatur [°C]	-3
Fordampartrykk [bar]	3,8
Utgåande vasstemperatur [°C]	42
Kondenseringstemperatur [°C]	44
Kondenseringstrykk [bar]	17,3
Trykkrøyrestemperatur [°C]	123,5

Figur 11 R717-varmepumpa i teknisk varmesentral [Kalve, 2008]

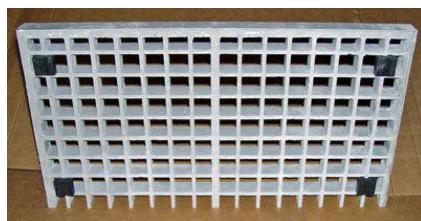
I november 2008 vart det nye sjøvassinntaket teke i bruk. Figur 15 viser systemskjemaet over sjøvassinntaket. Sjøvatnet vert henta frå 60 meters djup, og vert ført opp gjennom ein 450 meter lang sjøvassleidning (PE100 SDR 17, PN 6) med diameter 500 mm. Det er laga ein inntakskum på kvote -4 meter. Kummen er delt i to, det er ein inntakskum (kammer 1) og ein indre kum (kammer 2) der sjøvasspumpene er plassert. Mellom kummane er det ei kvadratisk (1m*1m) rist som hindrar at fisk og anna sjødyr kjem inn til sjøvasspumpene. Rista er av eit kompositmateriale (plastikkmateriale) med masker 15mm *15 mm.

Figur 14 Sjøvassrist i kompositmateriale, fibergrate [Glassartworld]

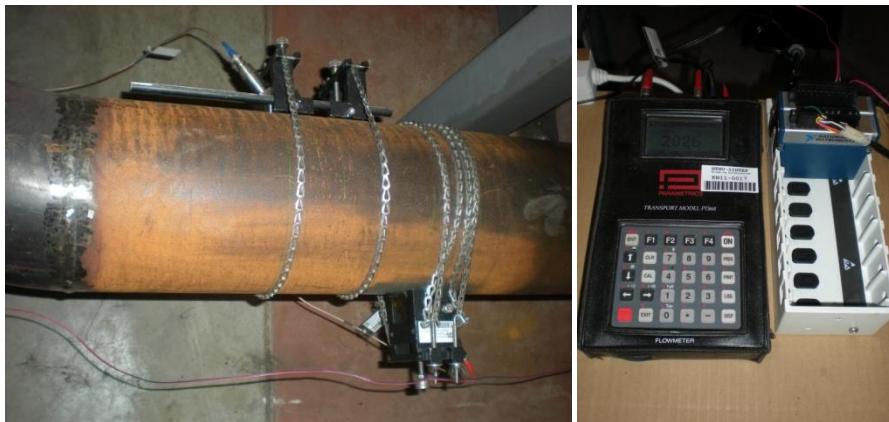
Til venstre i Figur 24 er oppsett vist vist ovanifrå, på biletet til høgre ser ein ultralydmålaren og dataloggeren

Figur 24 Oppsett av volumstraumsmålar og dataloggar på R134a-varmepumpa

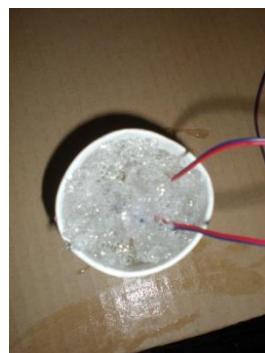
Termoelementa vart kalibrert i isvatn på Frank Mohn Fusa før dei vart teken i bruk (Figur 25). Dette gjer ei nøyaktigheit på om lag $\pm 0,15$ °C [Stene, 2009].

Figur 25 Kalibrering av termoelement i isvatn

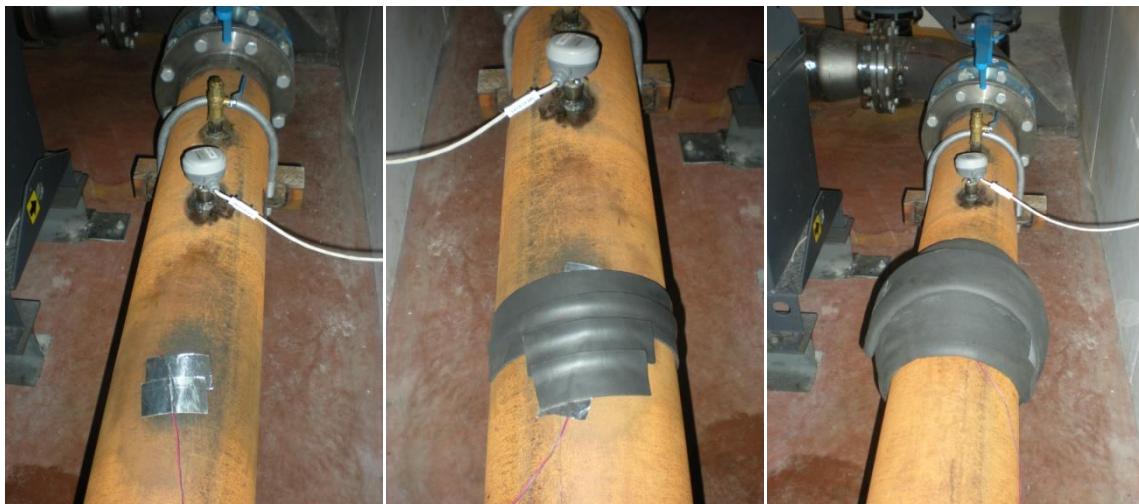
Først vart eit område av røyrveggen slipt glatt og termoelementet vart så festa med ein sølvteip etter at det var kalibrert. Til slutt vart målepunktet til termoelementet isolert, isolasjonen vart festa med teip slik at isoleringa skulle verte så god som råd, slik at avviket vert minst mogleg. Figur 26 viser stega i oppkopplinga.

Figur 26 Montering av termoelement i hall 16

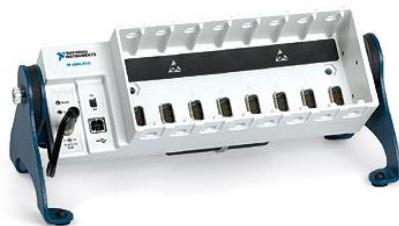
Det vart nytta ein dataloggar frå National Instruments (NI cDaq-9172) til å logga måledata frå dei to termoelementa samt signal frå volumstraumsmålaren (Figur 27). Det kan koplast til ulike modular i denne datloggaren, og i dette tilfellet vart det nytta ein modul for temperaturmåling (NI 9211) og ein annan modul (NI 9203) for å ta i mot straumsignal frå volumstraumsmålaren.

Figur 27 Dataloggar NI cDaq-9172 [Dataloggar, 2009]

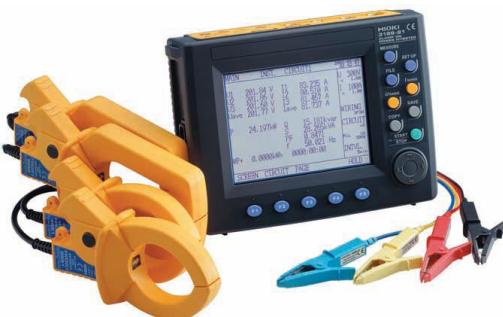
Nettanalysatoren kan gje ut mange ulike verdiar. I dette tilfellet vart tilført effekt til kompressorane midla over tidsintervalet på fem minutt som er stilt inn. I hall 16 går instrumentering (småelektronikk ca 100 W) på same kurser som det vart målt på, men dette er så lite at det ikkje vil verka inn på resultata.

Figur 30 Nettanalysator, Hioki 3169-20 [Nettanalysator, 2009]

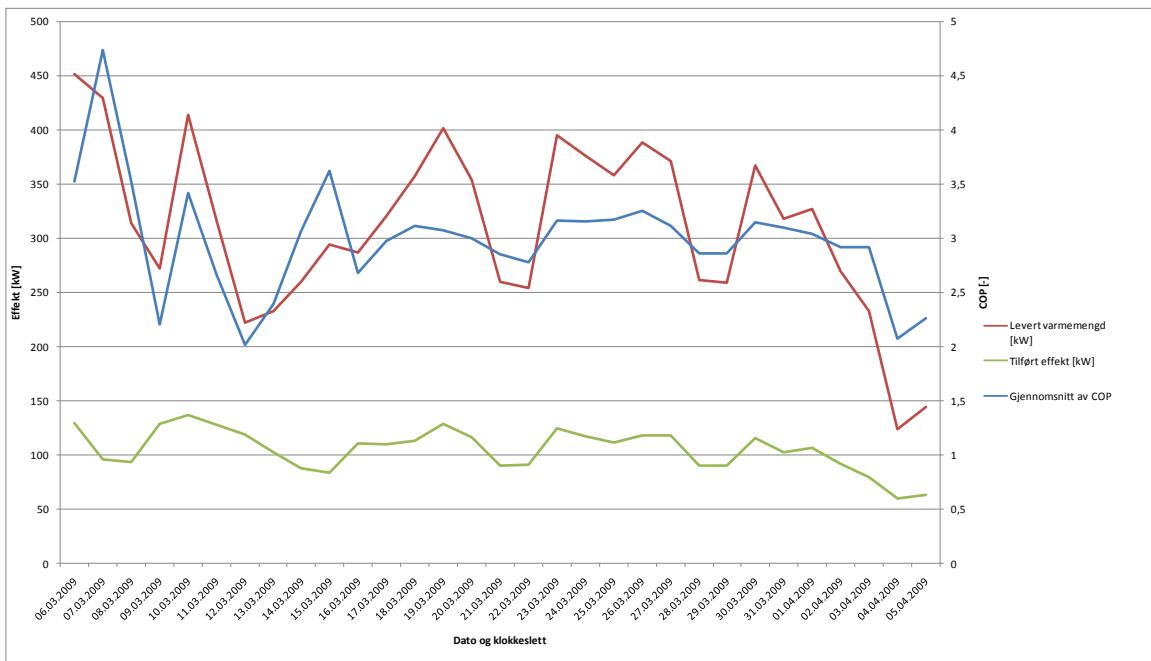
Figur 31 viser at det er nokså stor variasjon i COP til R134a-varmepumpa. Midla COP per døgn i måleperioden, varierar mellom om lag 4,7 (7. mars) og 2,1 (4. april) (Tabell 13). For å kommentera diagrammet er dei tilfella der COP avviker frå det totale gjennomsnittet studert nærmare. Perioden 6. til 7. mars har ein veldig høg COP samanlikna med gjennomsnittet. I perioden 9. til 10. mars er det stor variasjon i COP og frå 2. til 5. april er det ein stor reduksjon i COP.

Figur 31 Levert varmemengd, tilført effekt til kompressorane og COP midla over eit døgn i for R134a-varmepumpa i måleperioden 6. mars til 5. april 2009

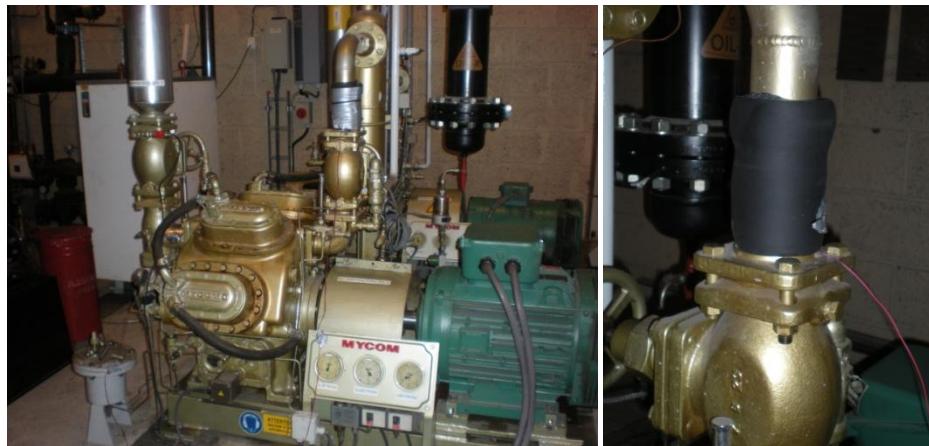
Figur 40 Måling av trykkrøyrstemperatur på kompressor 1

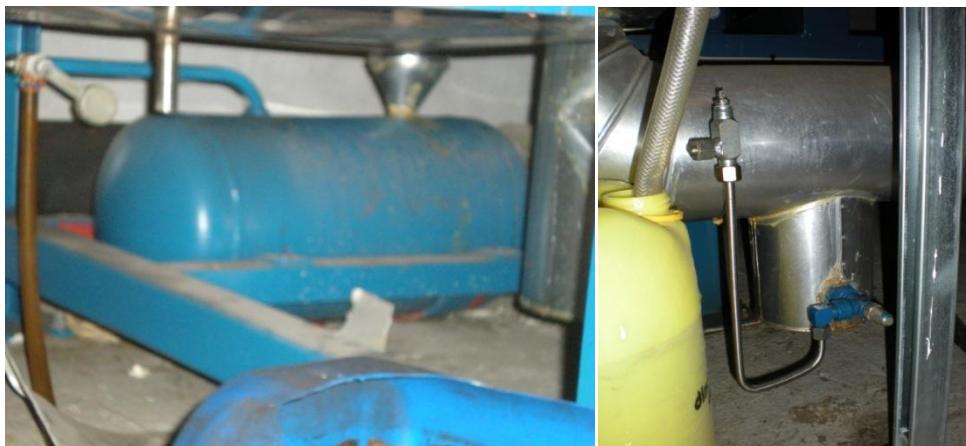
Figur 46 Oljeutkokingsbehaldar (venstre) og ekstra avtapping (høgre)

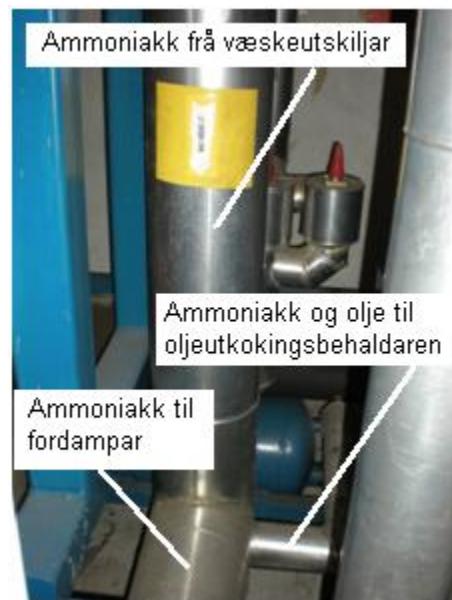
Figur 47 Delstraum av ammoniakk ned til oljeutkokingsbehaldaren
