# Energioppgradering av eldre murbygninger

**Hege Næve**

Bygg- og miljøteknikk (2-årig)

Norges teknisk-naturvitenskapelige universitet  
Institutt for bygg, anlegg og transport

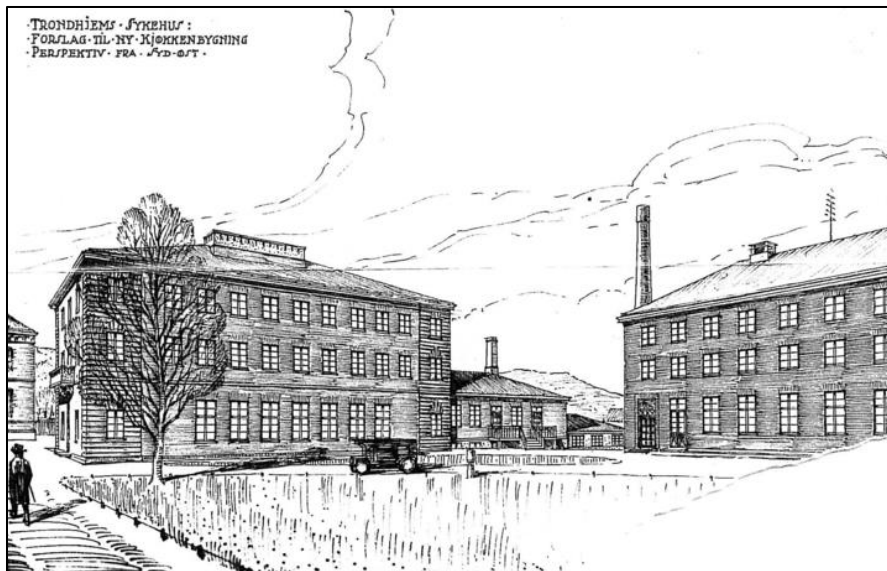
Casebygget i denne oppgaven er 1930-bygget ved St. Olavs hospital i Trondheim (Figur 10), men er også kjent som kjøkkenbygget eller kantinebygget. Bygningen er murt i teglstein og sto ferdig i 1930 og er blant de eldste bygningene på sykehusområdet. 1930-bygget ligger mellom 1902-bygget (tidligere hovedbygningen) og Bevegelsessenteret. Sammen med 1902-bygget er 1930-bygget det eneste gjenværende bygningene fra før utbyggingen av dagen St. Olavs.

Figur 10 Skisse 1930-bygget. Kilde: HOD (2010)

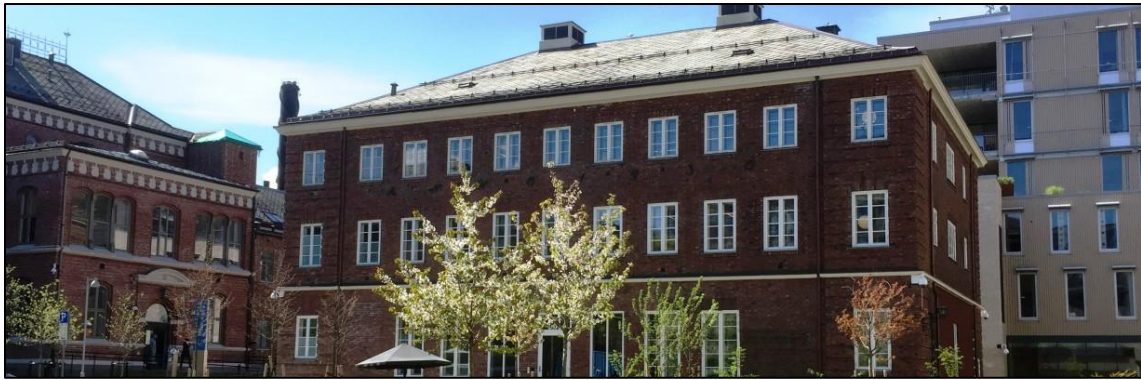
**Figur 11 Fasade mot park etter rehabilitering. Foto hentet fra: Sykehusbygg (2015)**

1930- bygget består av tre ordinære etasjer, kaldt loft og oppvarmet kjeller med full takhøyde hvor det tidligere var grovkjøkkenfunksjoner (Figur 11). Ytterveggene består av tegl og innervegger og etasjeskillere i jernbetong, ikke trebjelkelag som også var vanlig i perioden. De tre ordinære etasjene har ulik høyde, og vinduene har derfor 5 ruter i 1.etasje, 4 i 2. etasje og 3 i 3.etasje. Vinduene er plassert helt ut i vegglivet (Figur 12) og noen av vinduene er skiftet ut i senere tid. (HOD, 2010)

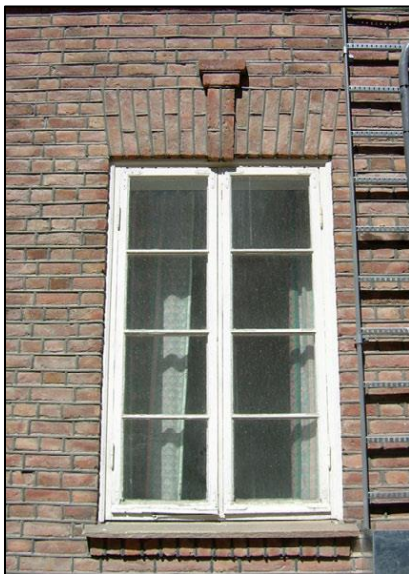
**Figur 12 Vindu i 1930-bygget. Foto: Leif Maliks, Forsvarsbygg**

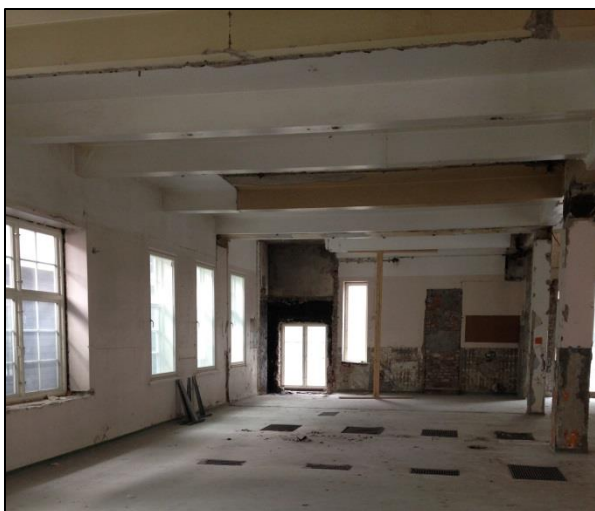
Entreprenør HENT AS gjennomfører våren 2015, en innvendig oppgradering av bygget, med overlevering 18.mai, og bygget er strippet ned til bærekonstruksjonene, slik at blant annet himlinger og tilfarergulv på loft er revet (Figur 15). Oppgraderingen som HENT gjennomfører er ikke like omfattende som de oppgraderingene som er tenkt gjennomført her, for eksempel gjennomføres ikke innvendig etterisolering av yttervegger.

Figur 15 1930-bygget under riving. Foto: Sindre Ekli

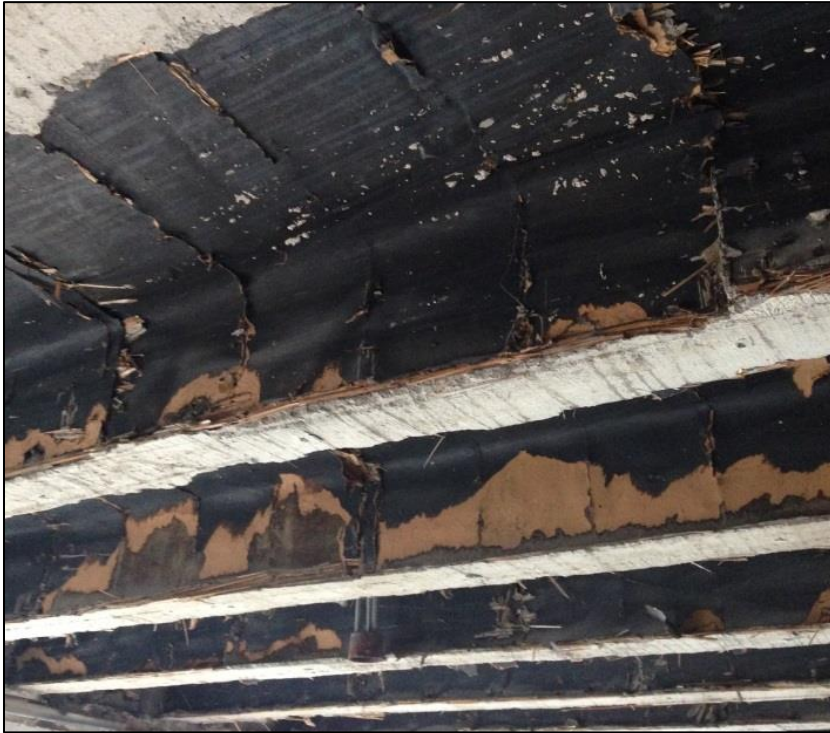
Figur 17 Ribbedekke i 1930-bygget.

Ribbedekkene ligger 1 stein inn i teglveggen, mens dekke mellom 1. og 2. etasje, som er et betongdekke på 100 mm, ligger en halv stein inn i veggen.

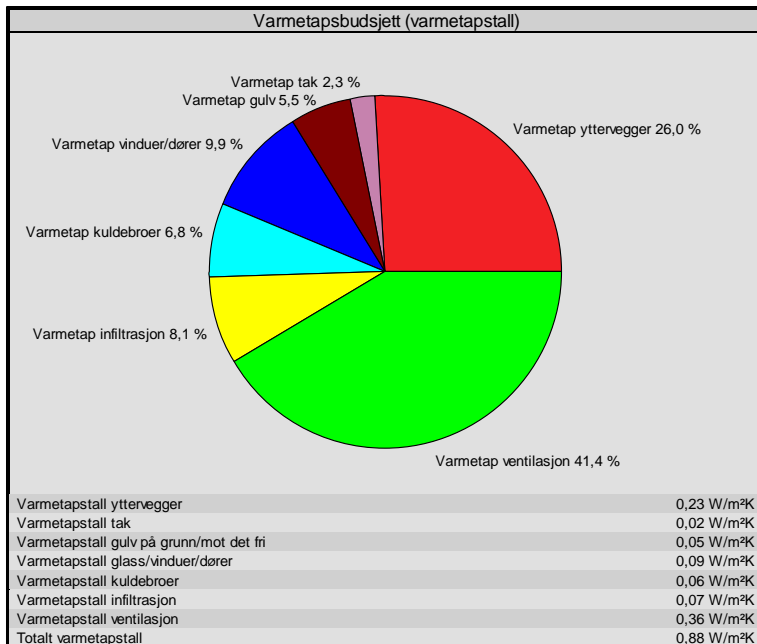
**Figur 25 Varmetapsbudsjett og varmetapstall for 1930-bygget etter tiltakspakke 3**
