Korrosjonsbeksyttelse av maskinerte ståloverflater

Materialteknologi

Innlevert: juni 2015

Norges teknisk-naturvitenskapelige universitet
Institutt for produktutvikling og materialer

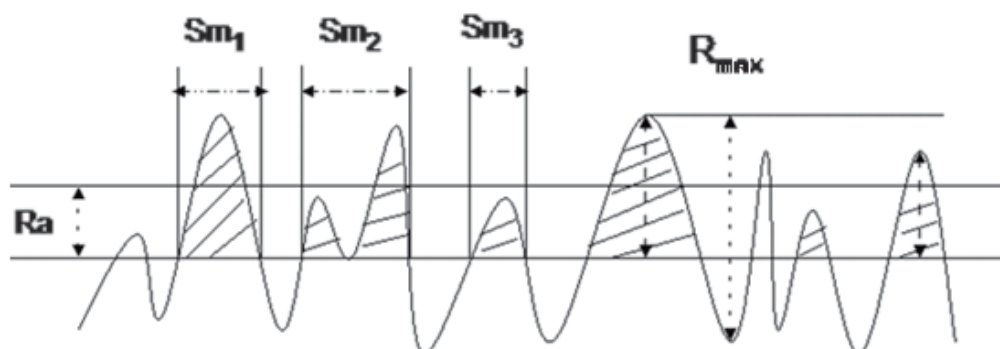
Figur 2: En enkel skisse over parametrene S_m , R_a og R_{\max} . Den nederste horisontale linje representerer midtlinjen. Figuren er hentet fra Marghalani [29].

Figur 2 viser en enkel skisse over parametrene S_m , R_a og R_{\max} . Den nederste horisontale linjen representerer midtlinjen. I motsetning til figur 3 og 4 er det ikke tatt hensyn til ulike segmenter langs evalueringsslengden [29].

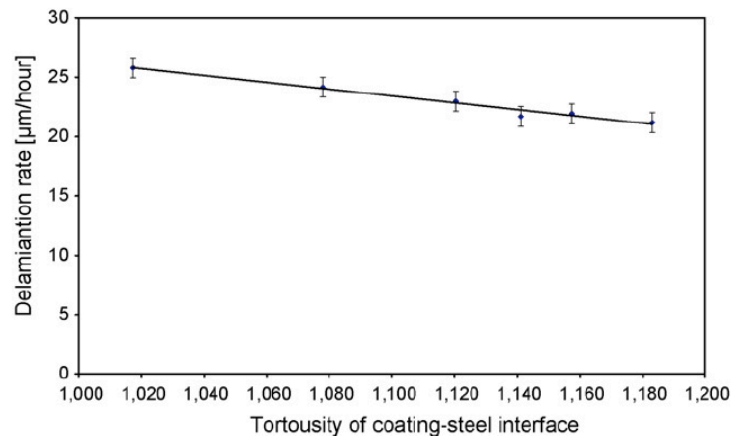
Figur 5: Viser at økt tortuositet kan være med på å gi redusert hastighet av katodisk avbinding. Plottet er hentet fra Sørensen [5].

og tortuositet som viste at økt tortuositet ga lavere katodisk avbinding, noe som er vist i figur 5 under [5].

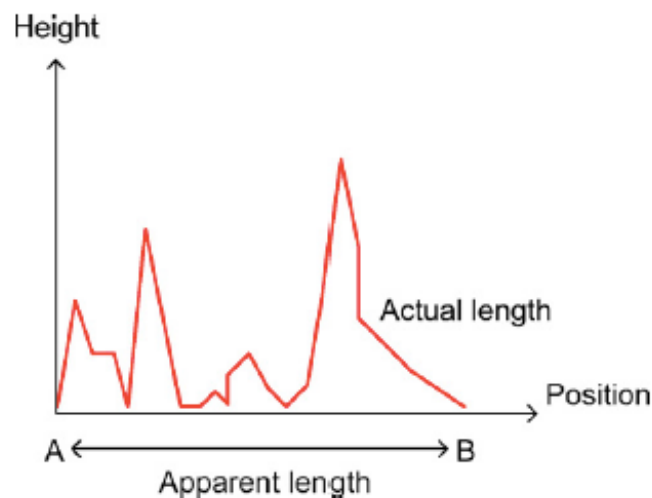
Figur 6: Enkel skisse av tortuositet, som viser nominell lengde opp mot faktisk lengde. Figuren er hentet fra Sørensen [5].

Det er videre antatt at tortuositeten av en overflate er bestemt av kornstørrelsen og hastigheten av partiklene benyttet til å blåserense overflaten, hvor finere partikler kan være med på å gi høyere tortuositet [5]. Jamali og Mills har sett på den faktiske overflaten opp mot nominell overflate, ved ulike overflatebehandlinger. Denne studien viste at for en blåserenset overflate var det faktiske overflatearealet over dobbelt så stort som det nominelle overflatearealet [33]. Figur 6 er hentet fra Sørensen og viser en enkel skisse av konseptet for tortuositet, altså sammenhengen mellom faktisk lengde og nominell lengde [5].

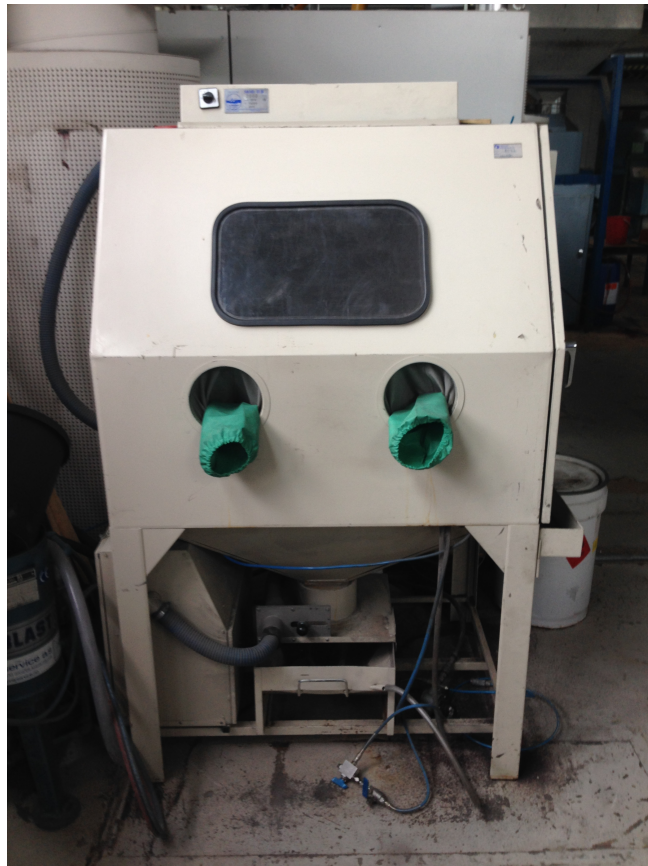
Figur 16: Apparatet benyttet for å blåserense prøvene B2, B3 og B4 med Al_2O_3 . Apparatet tilhører SINTEF, og blåserensing ble gjort selv.

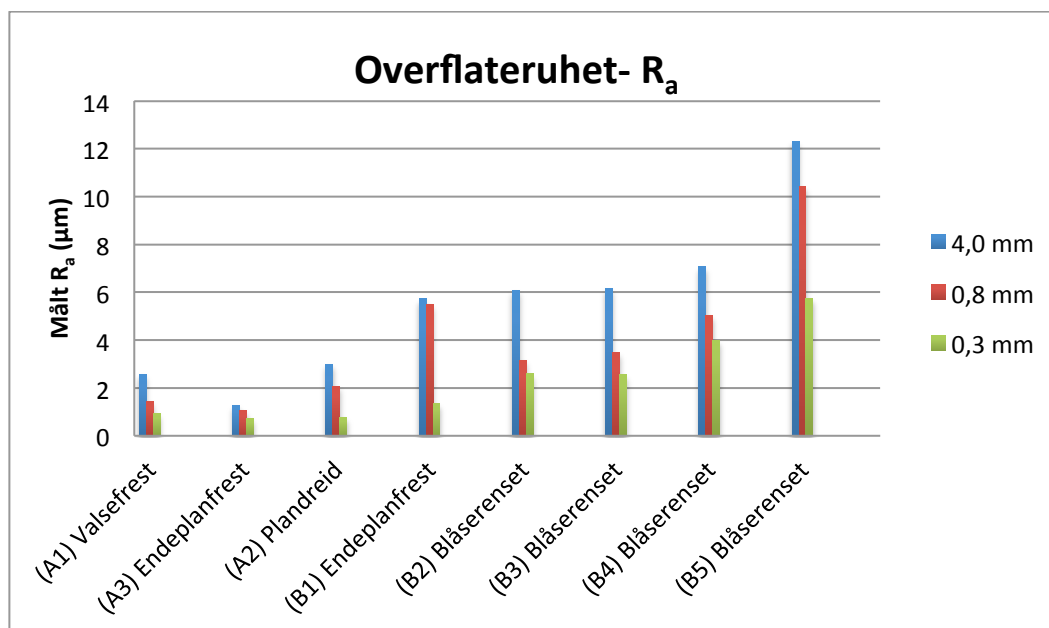
Figur 26: Viser en oversikt over målt R_a for de 8 overflatene, ved evalueringsslengder på 4,0 mm, 0,8 mm og 0,3 mm.

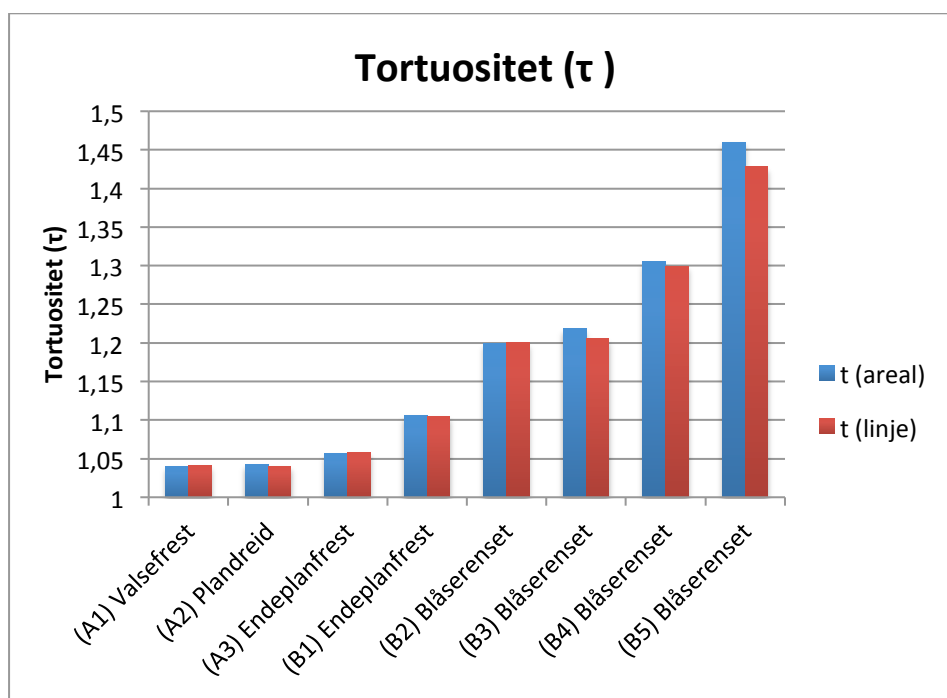
Figur 27: Sammenligning av målt tortuositet over et areal og over en linje.

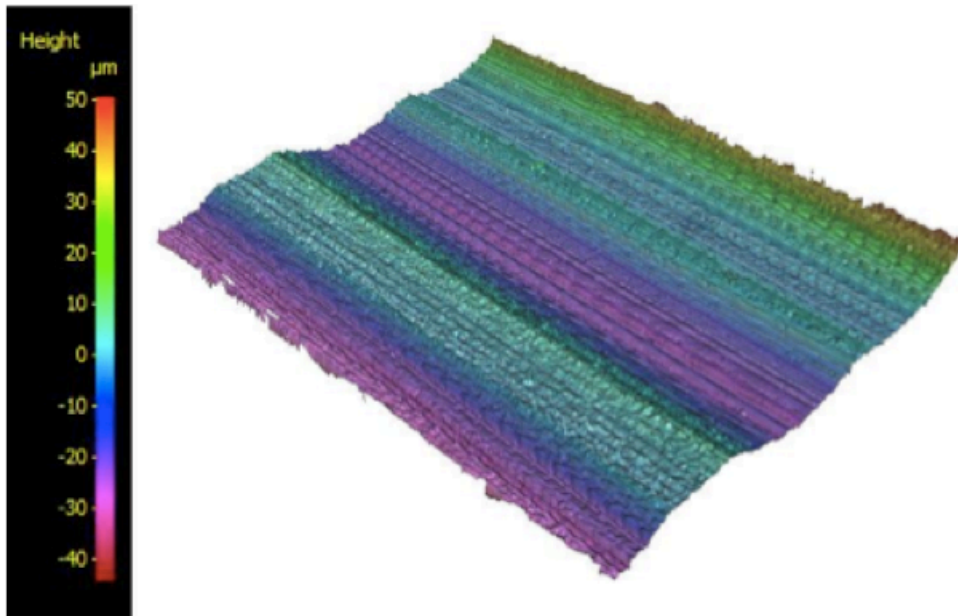
Figur 30: Viser 3D-bildet av punkt X_3 (rødt kryss) på den endeplanfrest prøven fra SINTEF (B1). Til venstre er fargeindeksen.

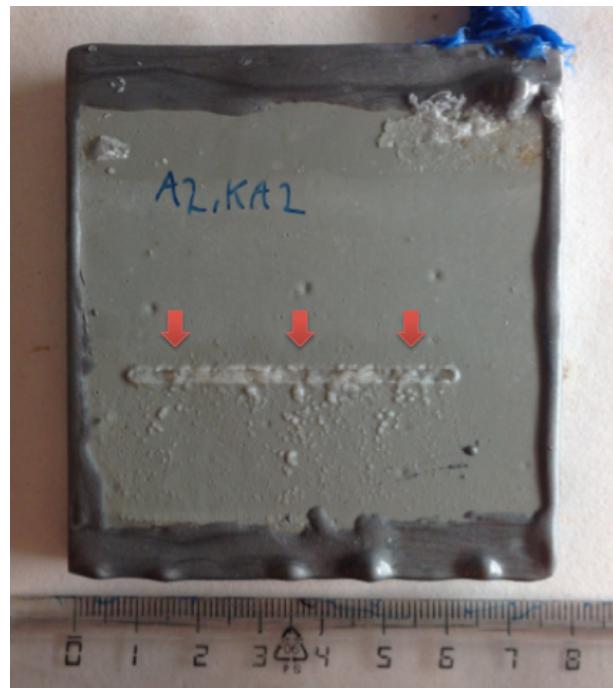
Figur 44: Viser en endeplanfrest prøve fra SINTEF (B1), før løst belegg ble fjernet. Røde piler viser kalkutfellinger ut fra det eksponerte stålområdet. Merking på prøven kan sees bort fra.

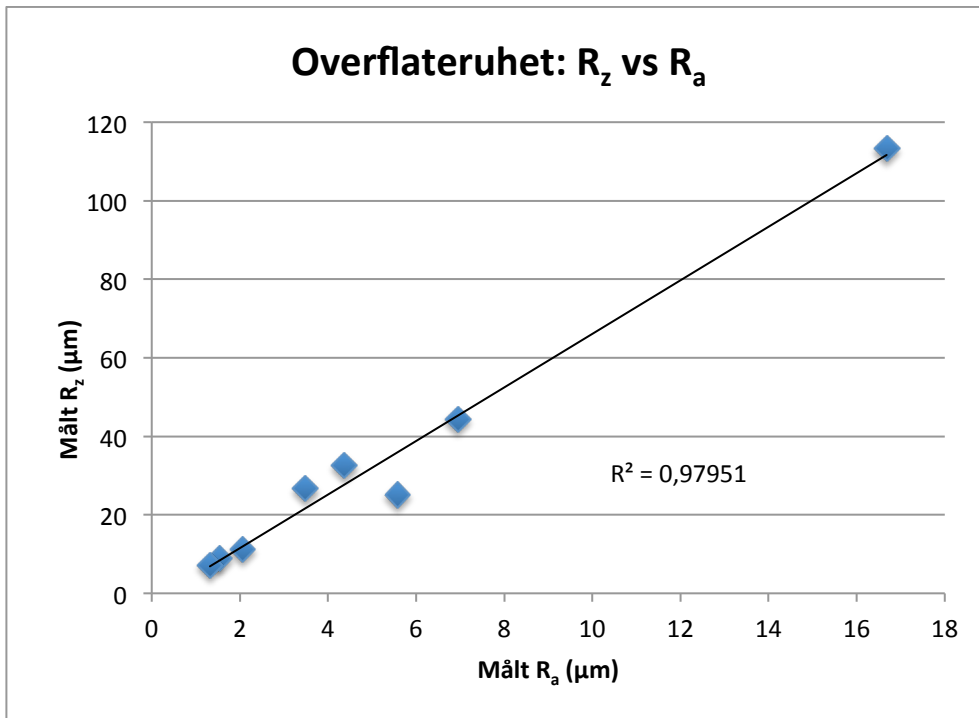
Figur 52: Viser plott av R_z mot R_a , samt tilhørende lineære trendlinje og R^2 -verdi.

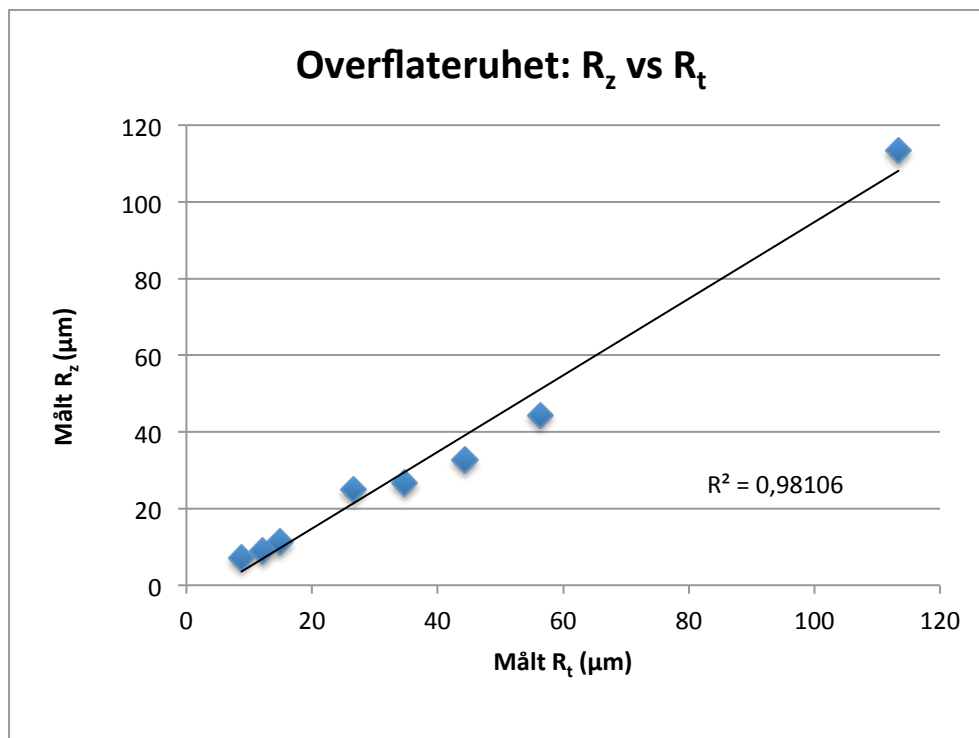
Figur 53: Viser R_z plottet mot R_t , samt tilhørende lineære trendlinje og R^2 -verdi.

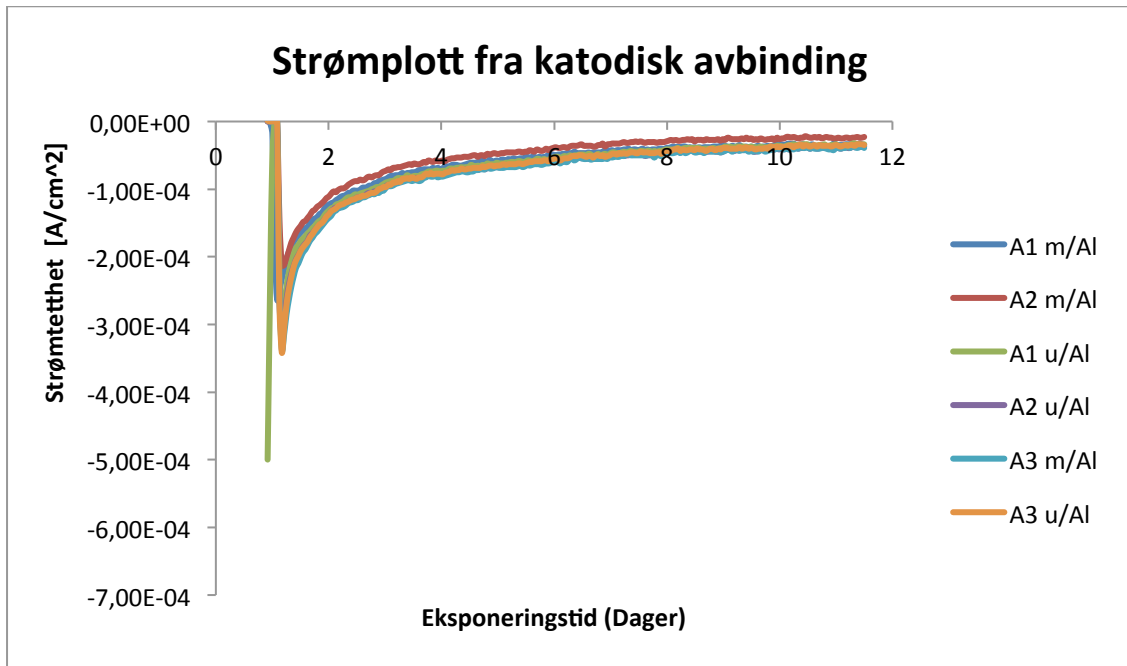
Figur 63: Viser strømplott fra test av katodisk avbinding for valsefrest (A1), plandreid (A2) og endeplanfrest (A3) prøve. Både med og uten aluminium i grunningen. Ser at prøvene drar relativt like mye strøm, og at strømbehovet går ned. Eksponert i 12 dager.
