Vurdering av ingeniørgeologiske forhold og stabilitet ved norske hvelvdammer

Marie Lunde

Norges teknisk-naturvitenskapelige universitet
Institutt for geologi og bergteknikk

ENGINEERING GEOLOGICAL AND STABILITY ASSESSMENT OF ARCH DAMS IN NORWAY

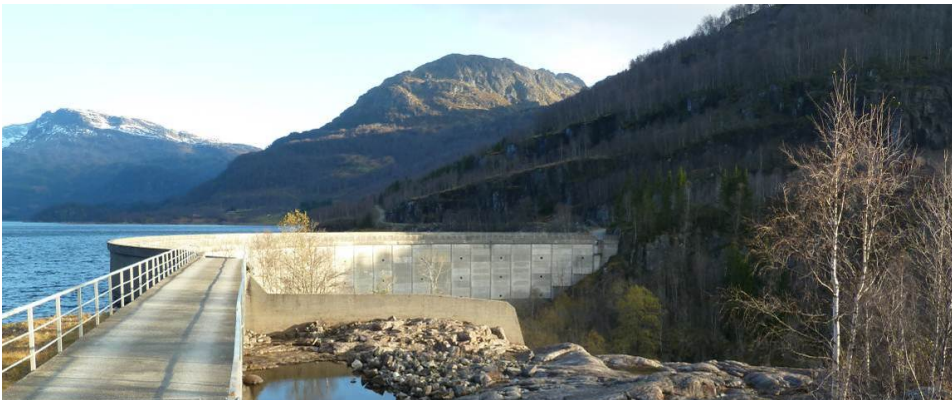
Figur 2.1: Slettedalen dam (Multiconsult, 2011).

En hvelvdam er en dam som er krummet i oppstrøms retning. Denne utformingen gjør at en stor del av lastene som pålegges hvelvet blir overført til vederlagene (U. S. Department of the Interior, 1977). En av fordelene med denne kraftfordelingen er at dammen ikke trenger å motstå lastene med sin egen tyngde. Hvelvet kan da være slankt og lett og det trengs dermed mindre betong. Dette setter imidlertid krav til bergmassen som må være i stand til å ta i mot kreftene.

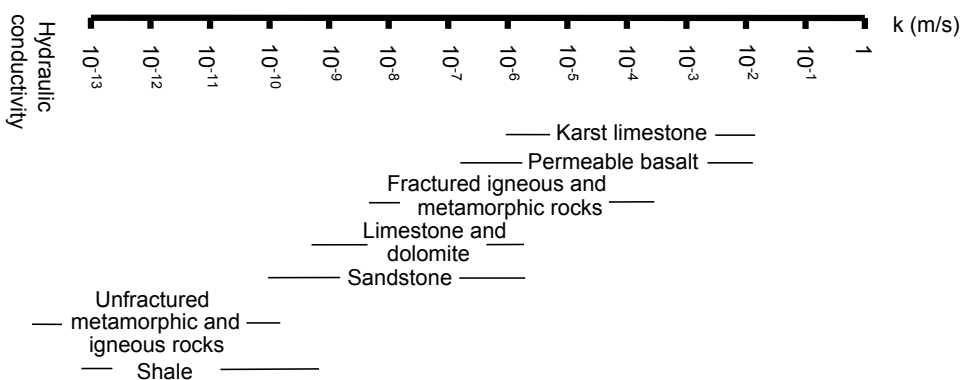
Figur 4.6: Permeabilitet for ulike bergarter (modifisert fra Freeze og Cherry (1979)).

Bergarter har forskjellige hydrologiske egenskaper. Figur 4.6 viser typiske verdier av k for ulike bergarter. Normalt avtar verdien av k med dyppet på grunn av at åpningen og avstanden mellom sprekker reduseres (Nilsen og Thidemann, 1993).

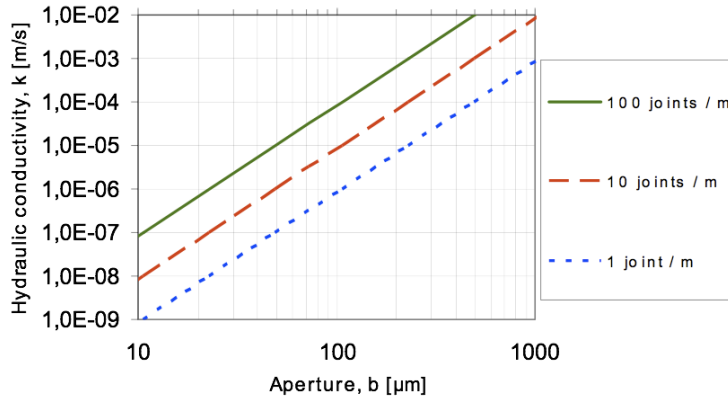
Figur 4.7: Forholdet mellom k og sprekkens åpning og frekvens. Modifisert av Hollmén og Oy (2008) fra Hoek og Bray (1981).

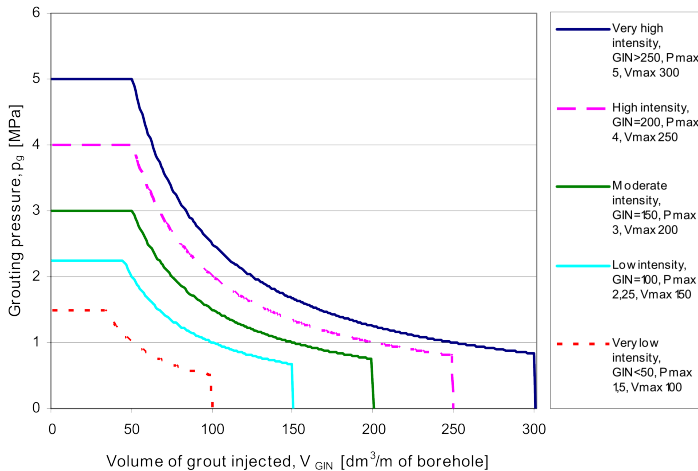
Figur 4.9: GIN kurve (modifisert av Hollmén og Oy (2008) fra Lombardi og Deere (1993))

Det er også mulig å anvende et GIN-konsept. GIN står for Grout Intensity Number og er produktet av trykk og sementinngang. En GIN kurve gis ved å definere maksimal verdi av GIN, trykk og sementinngang (figur 4.9). Når volumet som blir injisert er lavt kan høyere trykk brukes, og når volumet er høyt må trykket være lavere. Enhver kombinasjon av trykk og sementinngang kan brukes så lenge produktet er mindre enn den maksimale GIN-verdien (Hollmén og Oy, 2008).

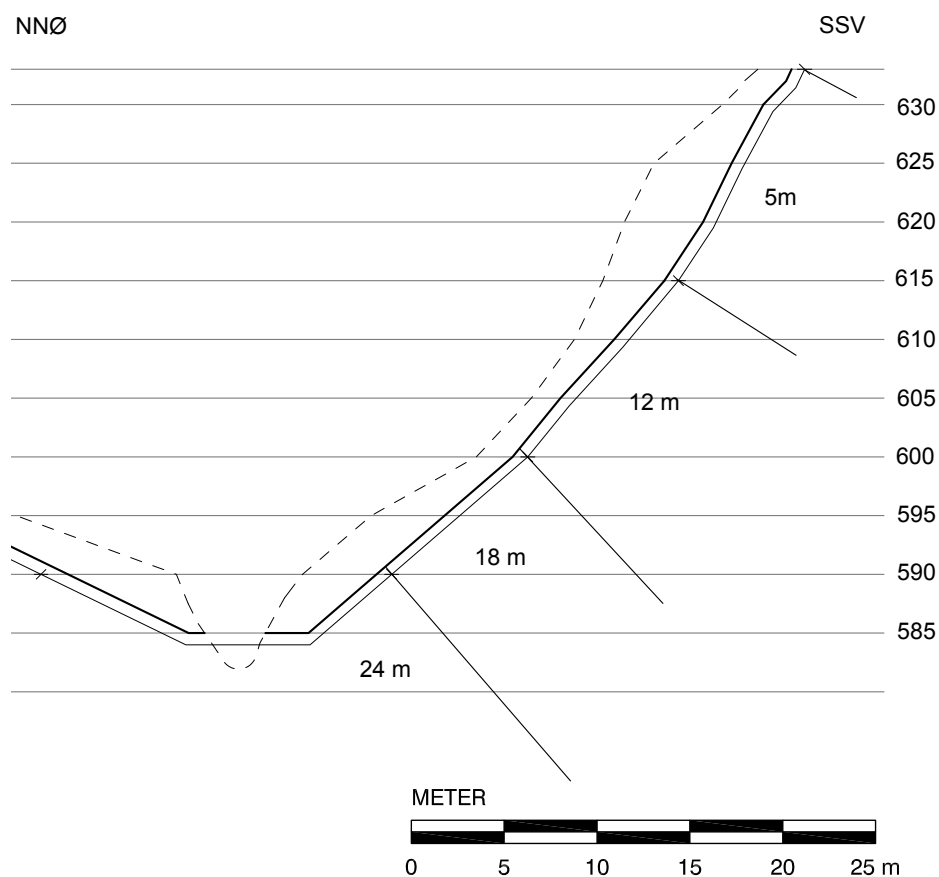
Figur 5.2: Profil av høyre vederlag med injiseringsdybde (modifisert fra Multiconsult (2012c)).

Fundamentet injiseres for å sikre tetthet. Injeksjonsdesignet er basert på en vurdering av lokale forhold og tilpasset NVE sine retningslinjer (O. Aasen, telefonsamtale, januar 2013). Tettningskjermen består av 2 rader hvor det injiseres i et sikksakk mønster med 3 meter mellom hvert hull i hver rad. Figur 5.2 viser de planlagte injeksjonsdybdene i det høyre vederlaget. Pakker settes i 2 meters dyp og det blir injisert med mikrosement. Injeksjonen skal avsluttes når et trykk på 20 bar kan opprettholdes i 5 minutter uten sementinnngang. Det er også fastsatt at injeksjonen avsluttes ved sementinn ganger på over 150 kg/meter. Tetthetskravet til fundamentet er mellom 2-4 Lugeon, avhengig av borehullslengde og damhøyde (Multiconsult, 2012b).

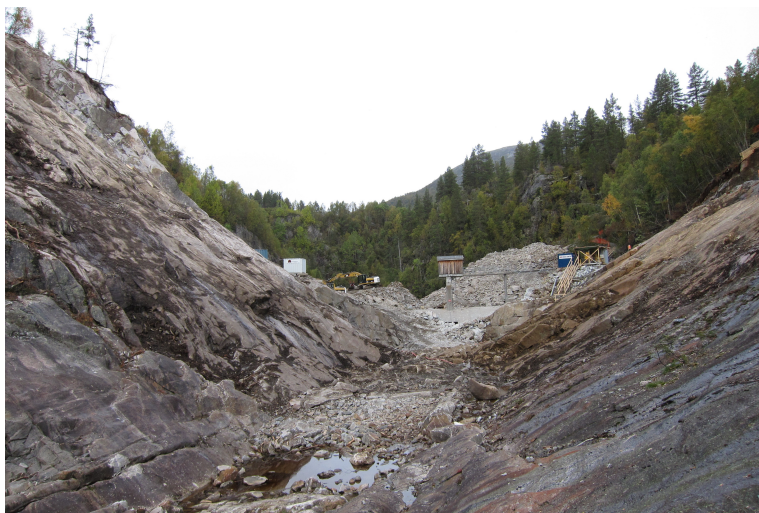
Figur 5.4: Damstedet sett fra nedstrøms.

Figur 5.4 viser damstedet sett fra nedstrøms. Det er begrensede mengder løsmasser på overflaten og fjellet ligger stort sett eksponert i overflaten. Berggrunnen består av en svakt foliert metagranitt med enkelte mørke, skifrige ganger. Disse er betydelig svakere enn resten av bergmassen, og vil i den videre teksten bli omtalt som svakhetssoner.

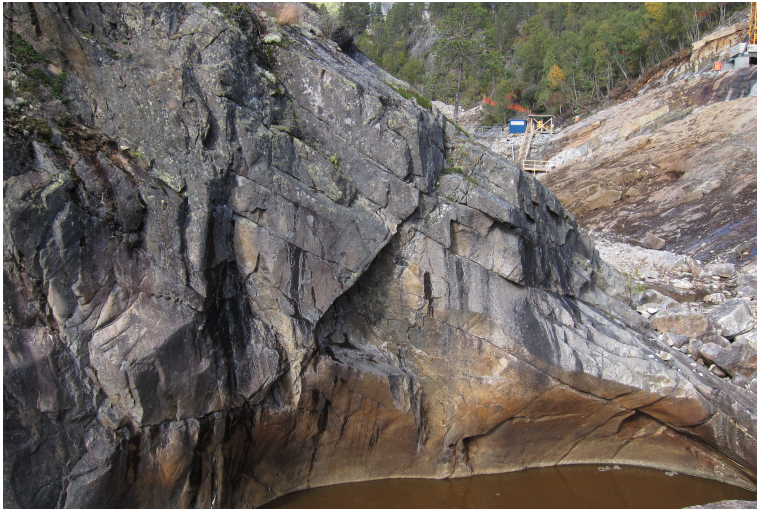
**Figur 5.5:** Eksempel på eksfoliasjonsoppsprekning like nedstrøms dammen.

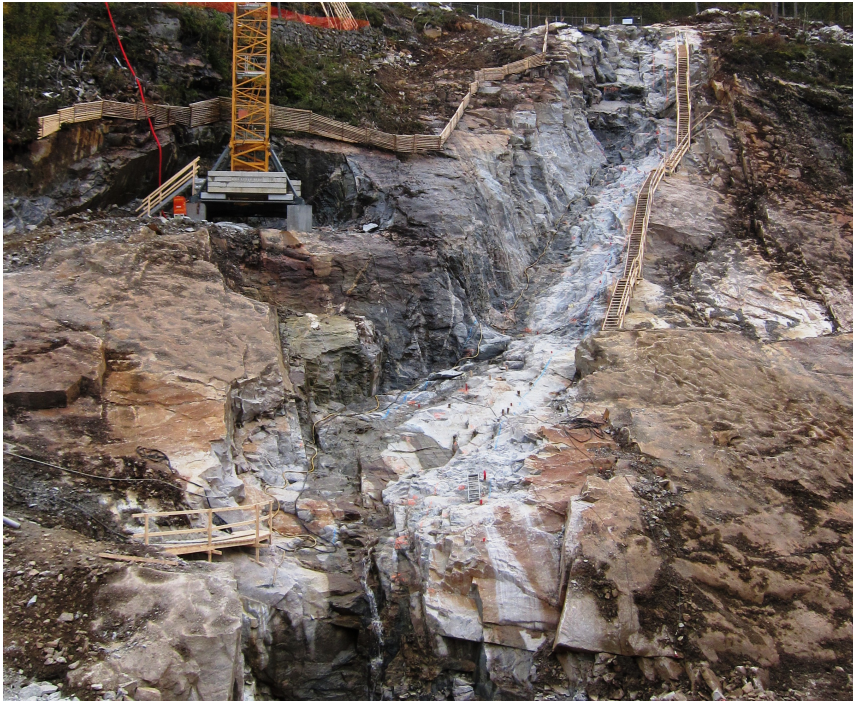
Figur 5.6: Oversikt over venstre vederlag.

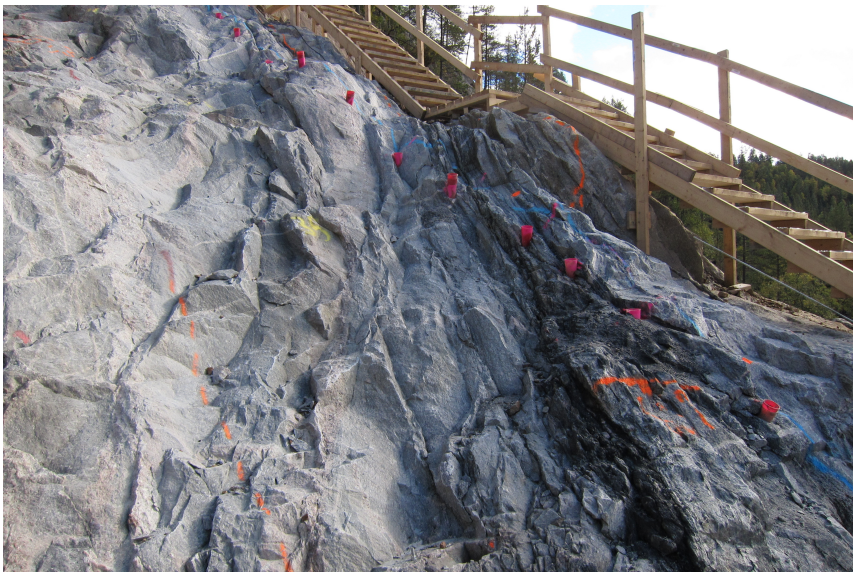
Figur 5.7: Svakhetszone i venstre vederlag

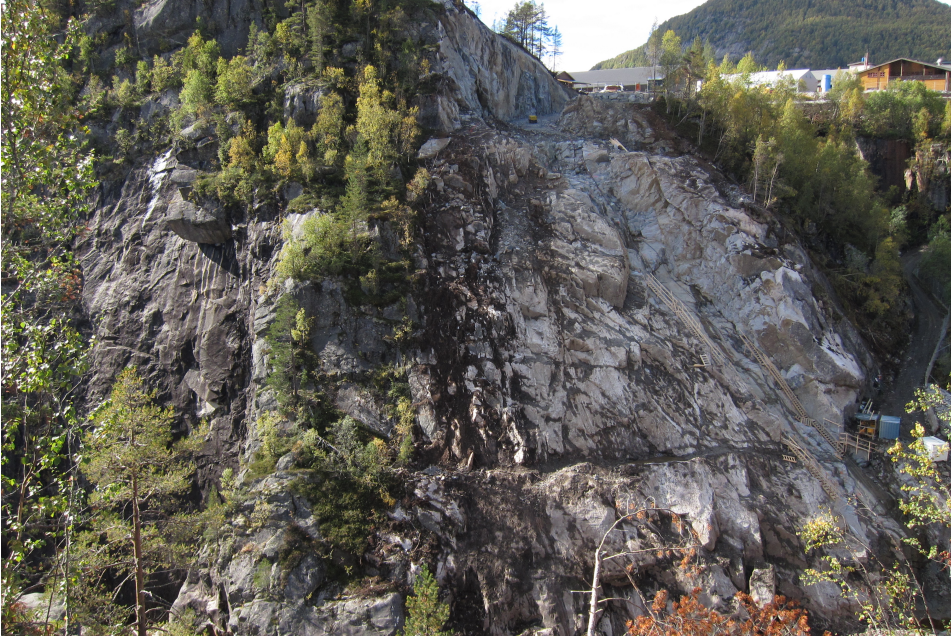
Figur 5.8: Oversikt over høyre vederlag (overheng til venstre i bildet).

I det høyre vederlaget er det flere svakhetssoner som kan følges helt ut til et overheng som ligger ca 20-30 meter nedstrøms dammen, se figur 5.8. Ellers er det en sleppe med strøkretning N-S omtrent midt i vederlaget (åpning < 0,5 cm). Ved toppen er det et bredt svakhetssonerområde med 4-5 svakhetssoner. Disse sonene er undulerende og har en bredde som varierer mellom 10-120 cm. Den bredeste ligger i øverste del av dalsiden og kan ses i figur 5.9.

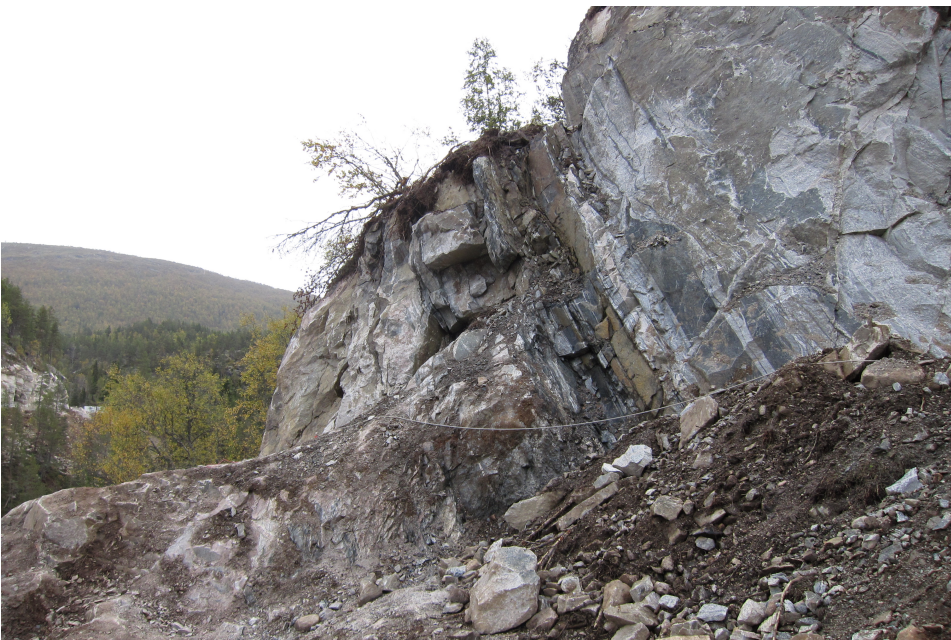
Figur 5.9: Svakhetszone i toppen av høyre vederlag.

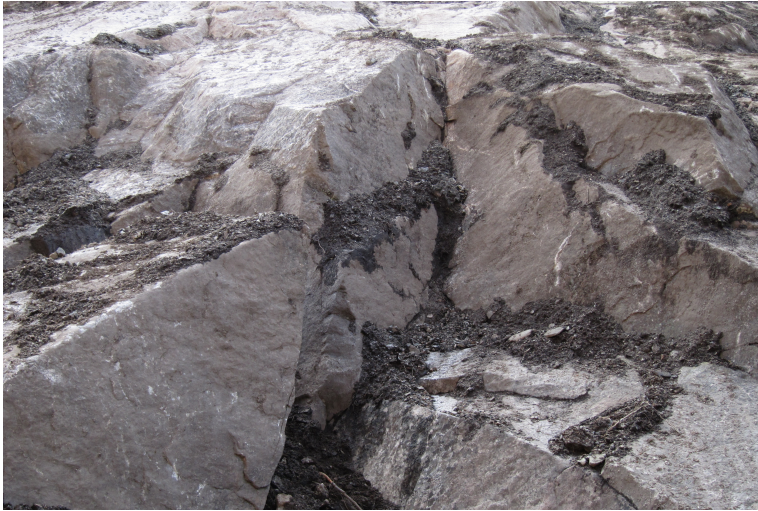
Figur 5.11: Kileutglidning i undergravd skrånning.

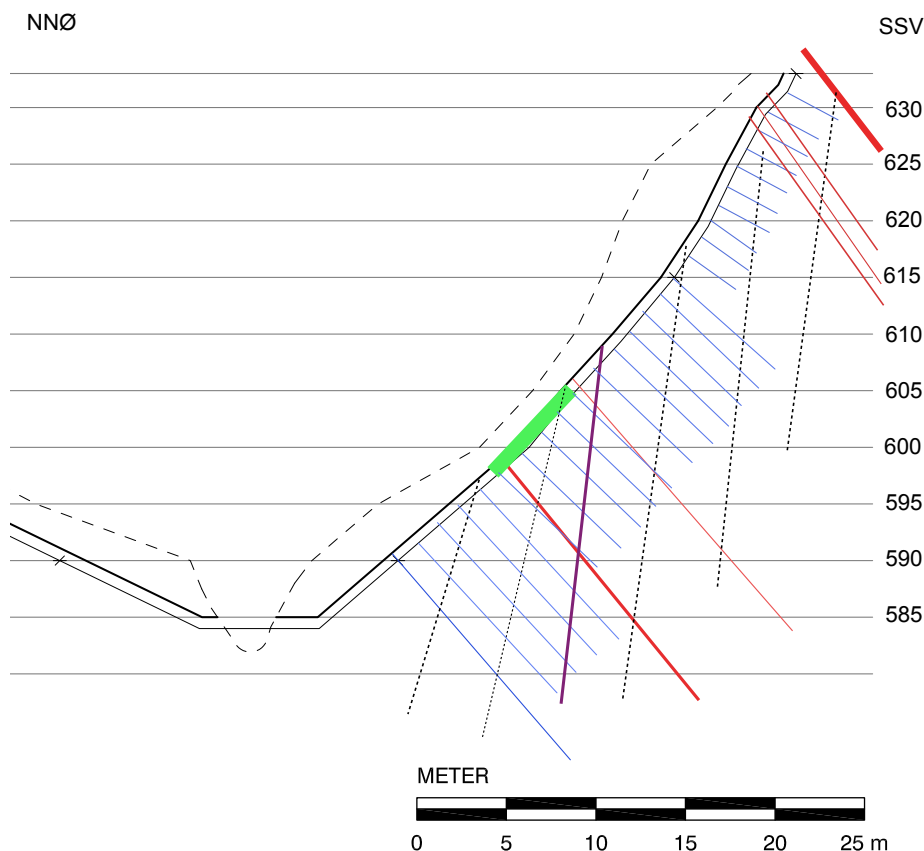
Figur 5.13: Profil av høyre vederlag (sett fra oppstrøms) med omtrentlig plassering av en sleppe (lilla), flere svakhetssoner (rød), sprekker tilhørende sprekkesett 2 (stiplet svart) og injeksjonshull (blå). Bredden på sleppene/sprekkene indikerer relativ størrelse. Grønn strek indikerer område hvor sementinngang var tilnærmet null. Orienteringen til profilet er omtrentlig da dammen er krummet.

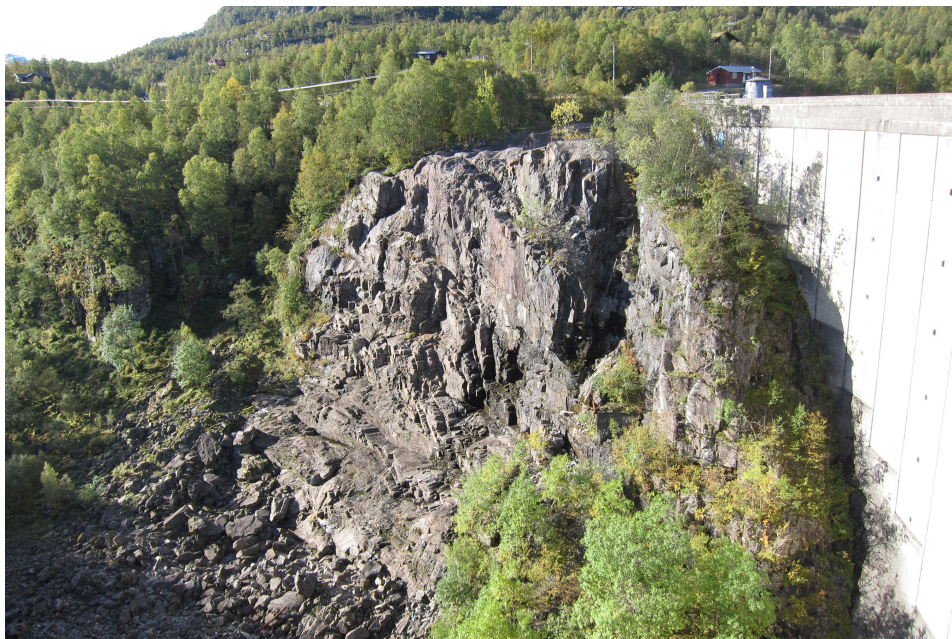
Figur 6.3: Oversikt over det høyre vederlaget. Bilde er tatt fra midten av dammen.

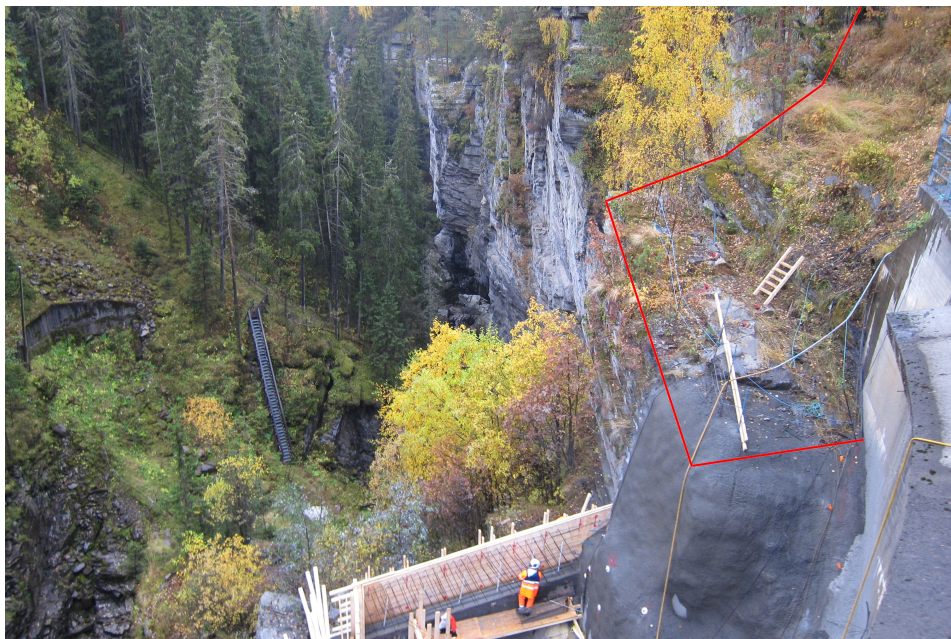
Figur 7.2: Hvelvdammens fall inn i fjellet. Rød linje viser fjellkonturen.

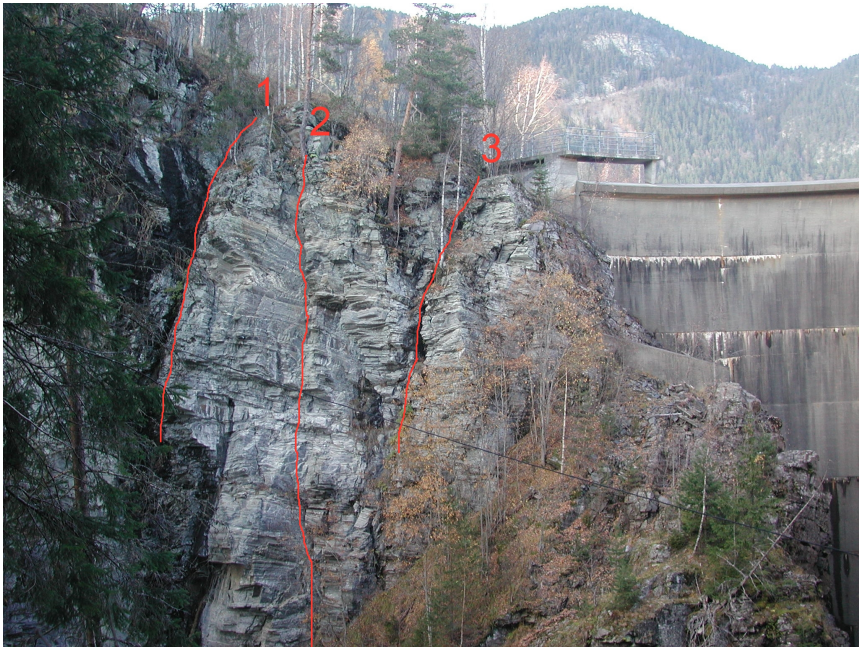
Figur 7.3: Slepper/sprekker i høyre vederlag. (Bilde fra Halvorsen, Multiconsult, 2012)

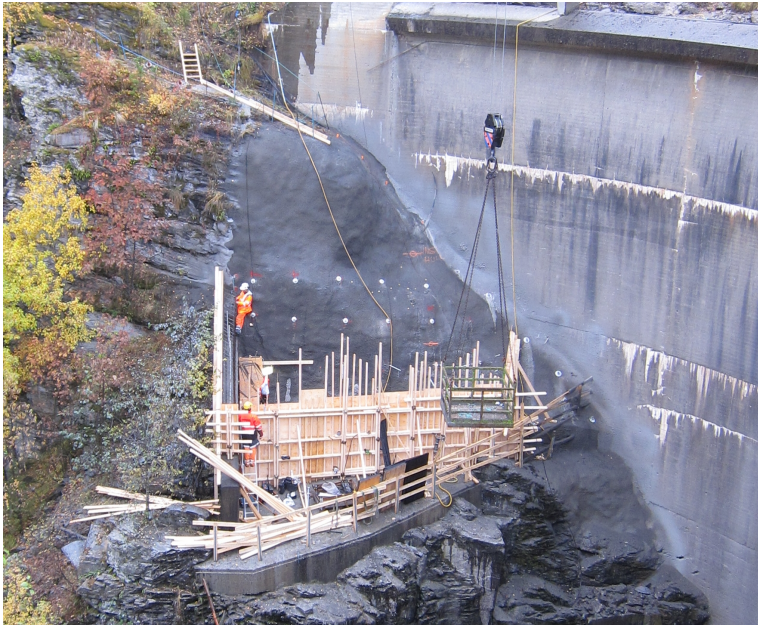
Figur 7.6: Sikring høsten 2012, sprøytebetong og ny betongplattning. Stag skal settes inn over boltene i bildet (Multiconsult, 2012k).

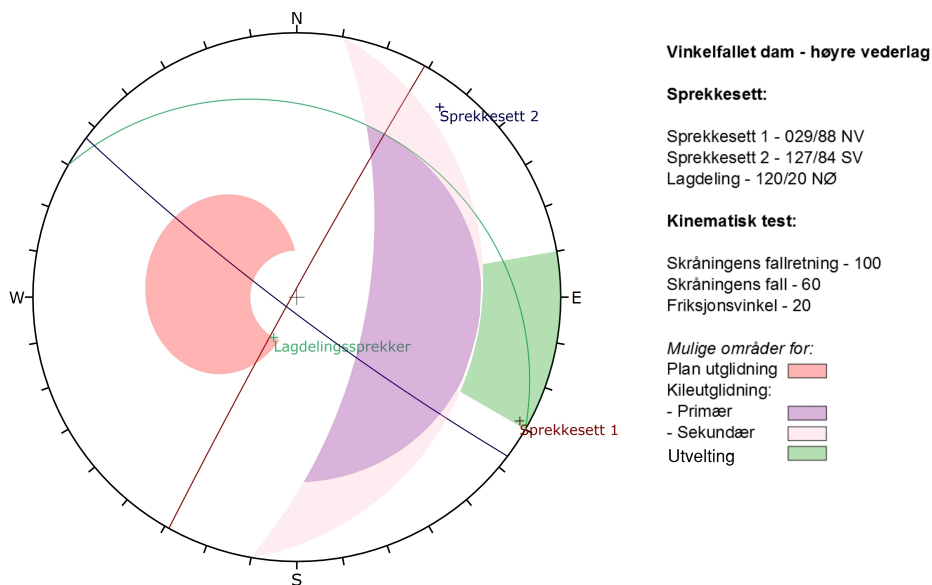
Figur 7.7: Områder for plan, kile og blokkutvelting. Skråningsvinkel 100°.

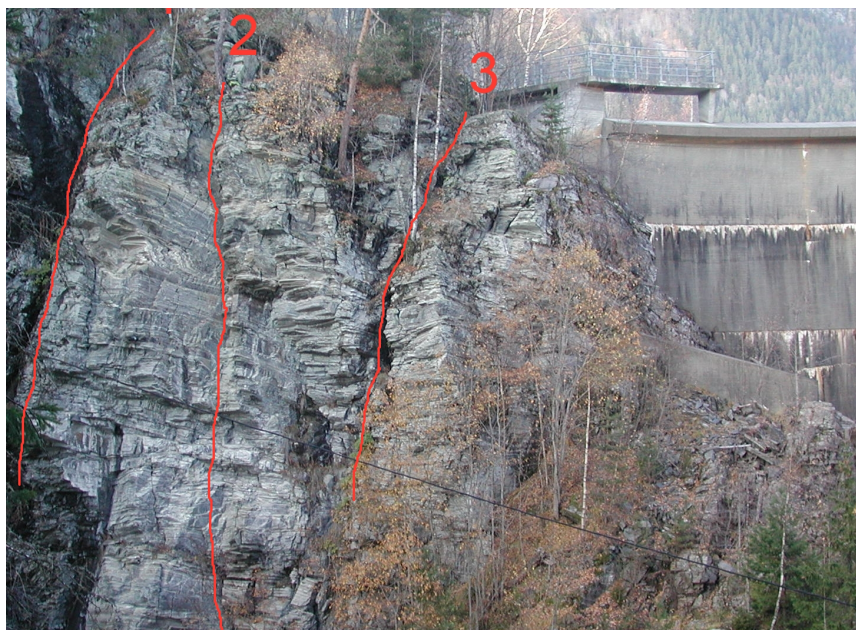
Figur 8.5: Hvordan bergmassen egentlig ser ut! Profil 2 er orientert omtrent vinkelrett på svakhetssonene som er markert i bildet. (Bilde fra Halvorsen, Multiconsult, 2012.)

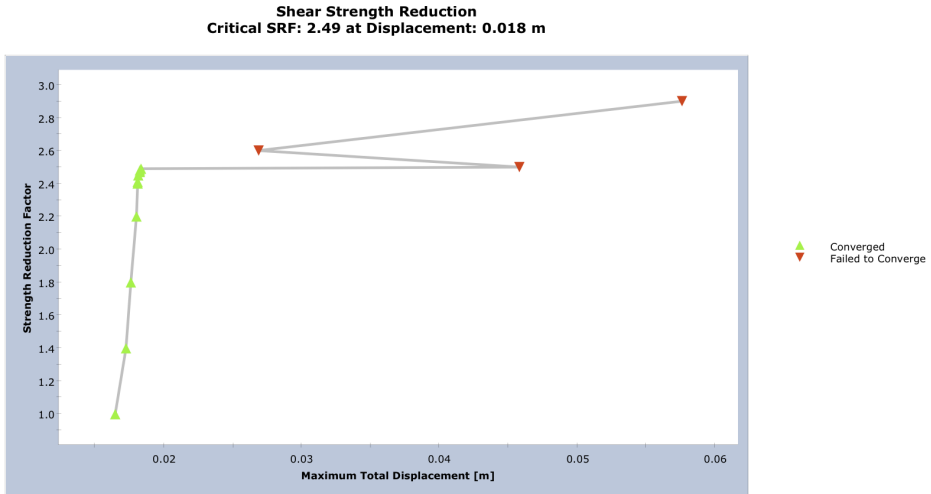
Figur 8.10: Total deformasjon med økende SRF, modell 1.

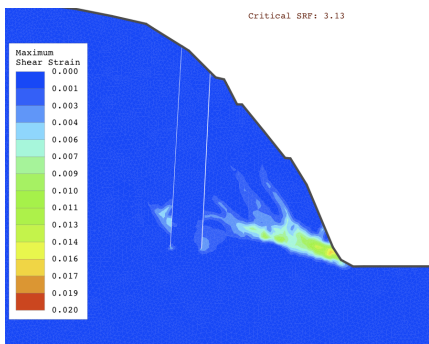
Figur 8.11: Konturer av maksimal skjærtøyning for SRF=3,2, modell 1. Dilatasjonsvinkel er null og resulterende kritisk SRF=3,13.

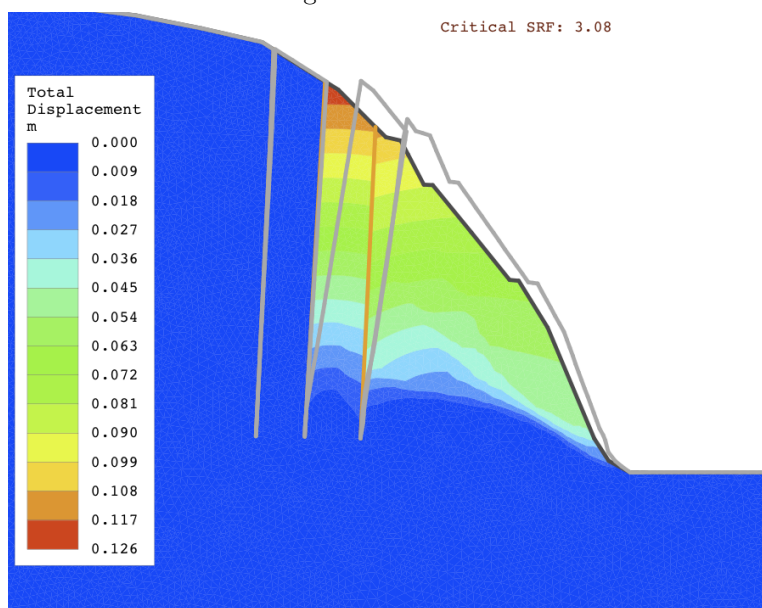
Figur 8.14: Deformasjonskonturer for SRF=3,69 og for SRF=3,178 og dilatasjonsvinkel lik 0, modell 2. Skalafaktor deformerte grenser lik 20.

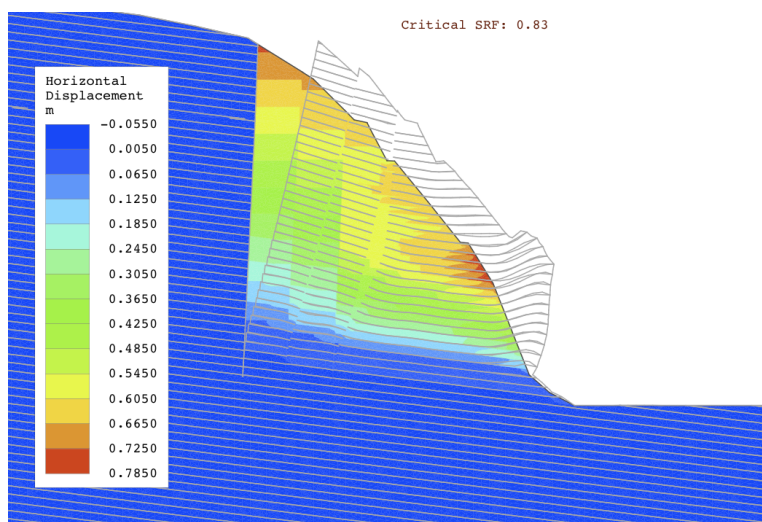
Figur 8.20: Total deformasjon for SRF=0,99, skalafaktor=10.

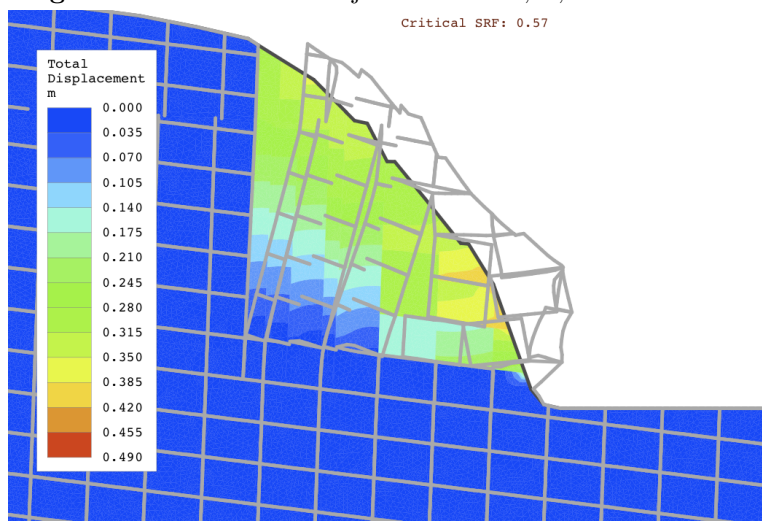
Figur 8.21: Total deformasjon for SRF=0,99, skalafaktor=20.
