## Løsmasseskred på Ottem i Sunndal

Beskrivelse av skredene og vurdering av geologiske og klimatiske forhold som førte til hendelsen. Analyse av potensialet for tilsvarende skred andre steder i Sunndalen.

**Reitan, Kristin 2014:** Løsmasseskred på Øster-Ottem i Sunndal kommune, Møre og Romsdal: Beskrivelse av skredene som gikk 26.07.2013, samt vurdering av geologiske og klimatiske forhold som førte til hendelsen. Analyse av potensialet for tilsvarende skred andre steder i Sunndalen.

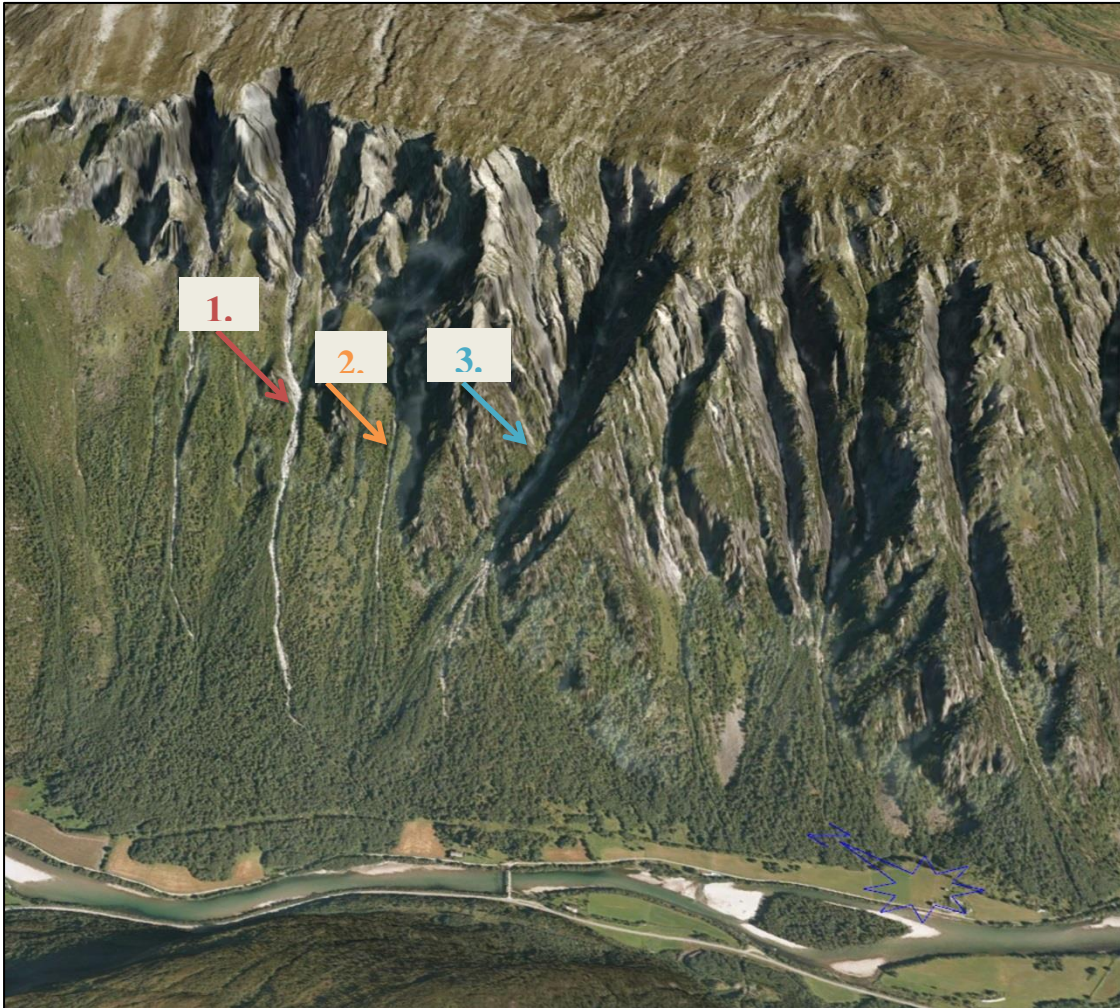
**Figur 5: Bilde fra Øster-Ottem. De nummererte pilene på bildet samsvarer med de nummererte bekkefarene (og senere skredbanene) på figur 4 (Norgei3D, 2013).**

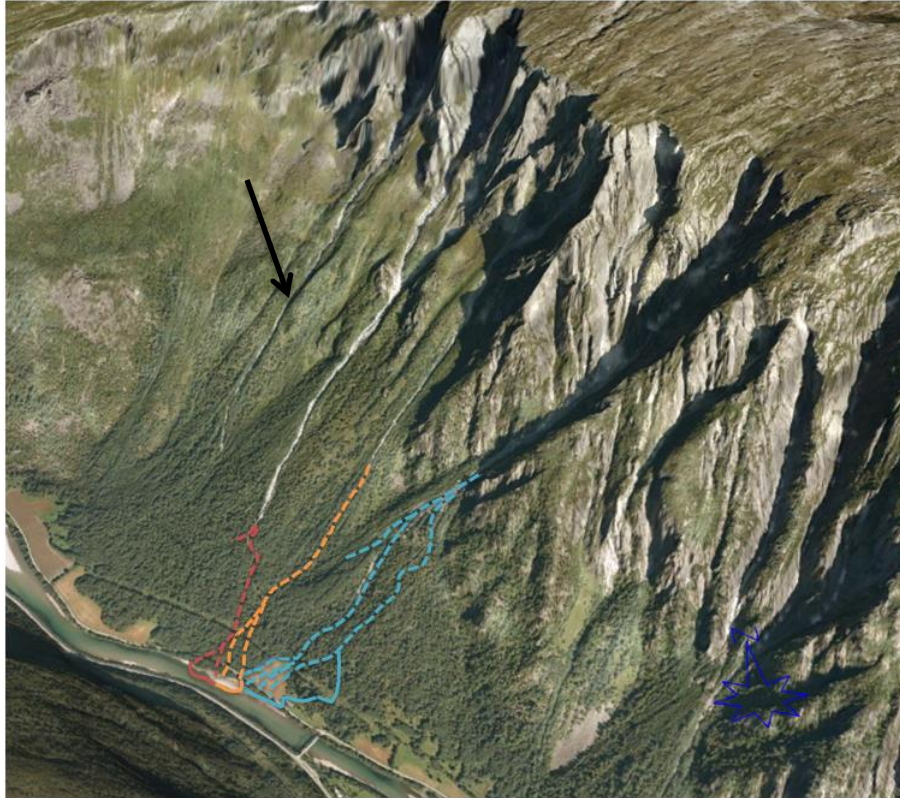
**Figur 10: Oversiktsbildet over Øster-Ottem er hentet fra Norge i 3D. Skredbane og utløpsområde har blitt stiplet inn ca. der de har gått. Sort pil indikerer en fjerde skredbane, der skredmassene ikke kom helt ned til veien, men vil bli videre introdusert under «andre potensielle skredområder».**

På figur 10 (side 20) og figur 32 er skredbanen merket med sorte piler. På figur 10 kan en tydelig se at det, også før skredhendelsene sommeren 2013, var en skredbane der. Men om det raste i denne skredbanen den 26.07.2013 vites ikke. Hvis det gjorde det så kom i alle fall ikke skredmassene helt ned til veien. Grunnen til at denne skredbanen er tatt med som potensielt skredområde, er fordi en kan se til naboskredene og se hva den potensielt kan utvikle seg til. Selv om det er en privat vei med lite trafikk, så er det potensiale for at de som ferdes der kan komme til skade. Det ble nesten bevist sommeren 2013.

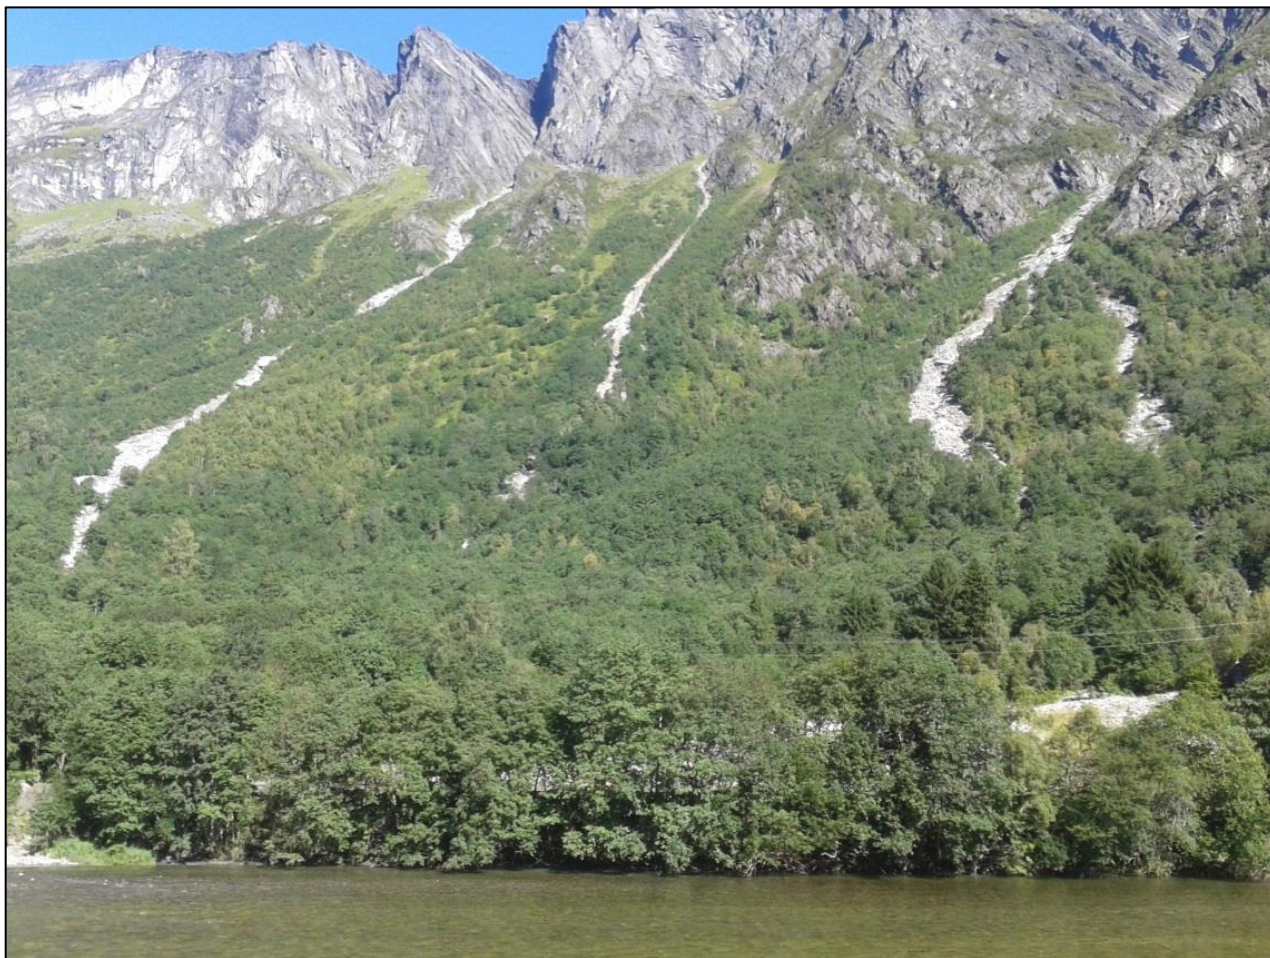
**Figur 11: Bilde av skredene på Øster-Ottem (Foto: Kristin Reitan).**

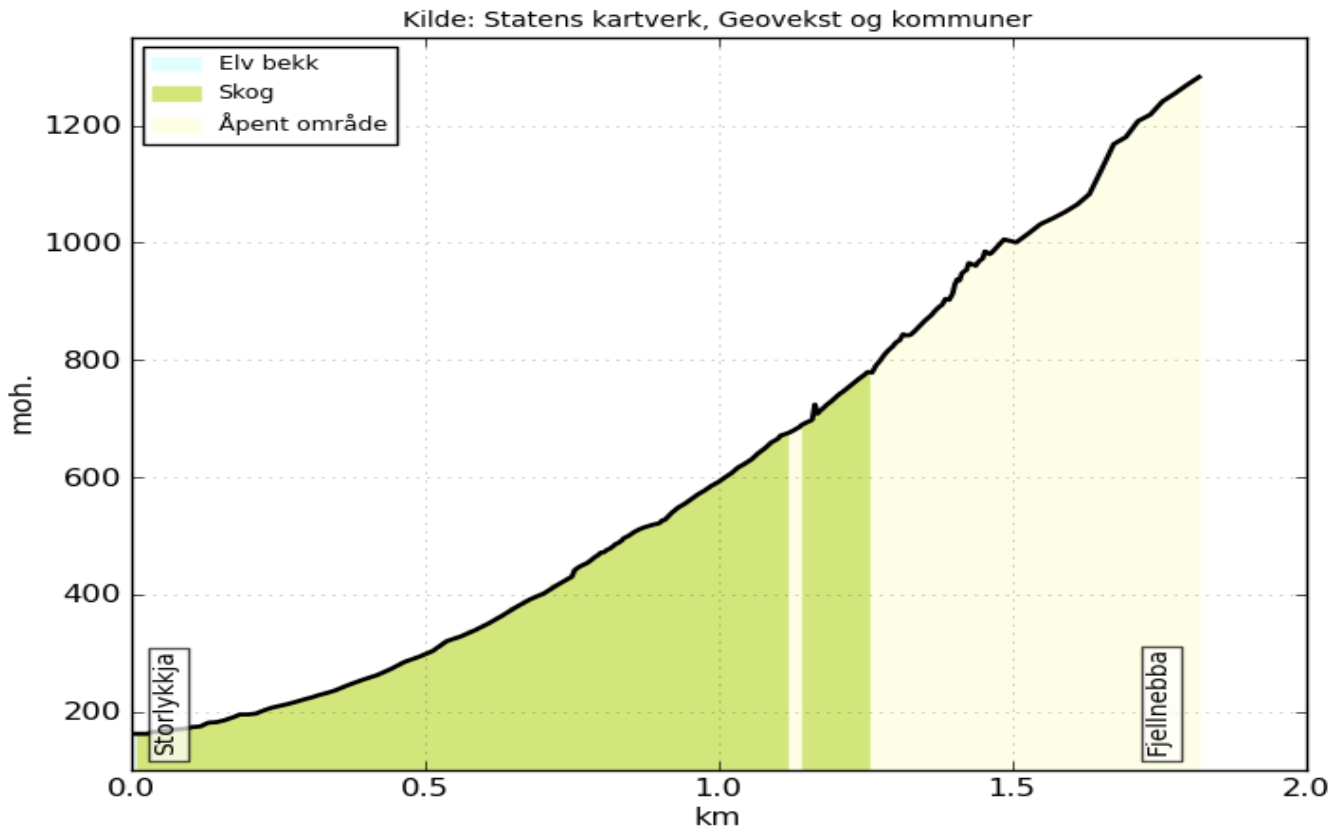
Figur 13: Terrengprofil for skred nr. 1 (Norgeskart.no, 2014).

Skredbanen til skred nr. 1 er ca. 1,37 km lang (Norgeskart.no, 2014). På terrengprofilen (figur 13) kan en se at skredbanen har en gradvis økning i helningsgrad fra bunn til topp, med enkelte parti i øvre del av skredbanen som avviker fra den gradvise helningsgradienten. Hvis en deler terrengprofilen inn i fem parti med gjennomsnittlige målinger, vil en i det første partiet ha en helningsgrad på ca. 8 grader, deretter ca. 16 grader, ca. 29 grader, 36 graders helning og det øverste partiet har ca. 44 graders helning. Men det er et område innen det øverste partiet som avviker en del fra 44 grader, dette området har en helningsgrad på ca. 65 grader. Det kan tenkes at området over 44 grader er en del av fjellsiden, da løsmasser normalt ikke er stabilt over 45 graders helning.

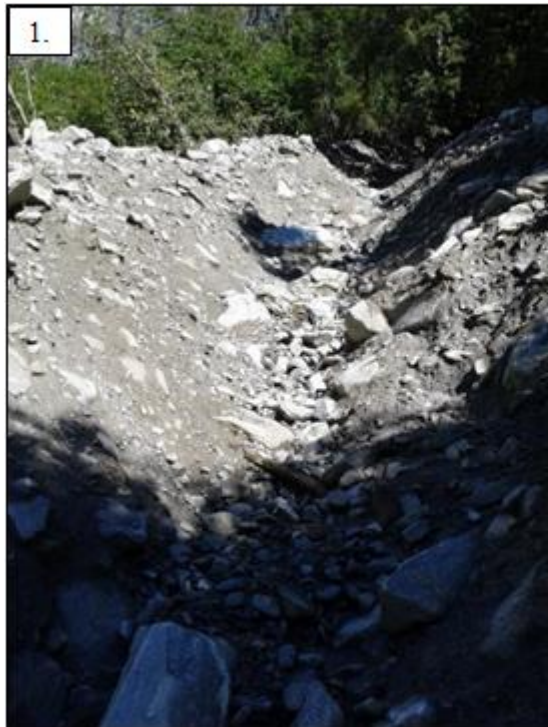
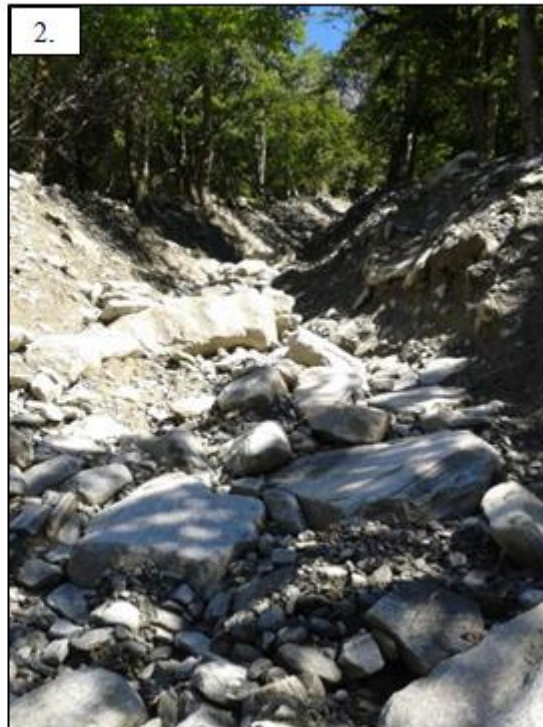
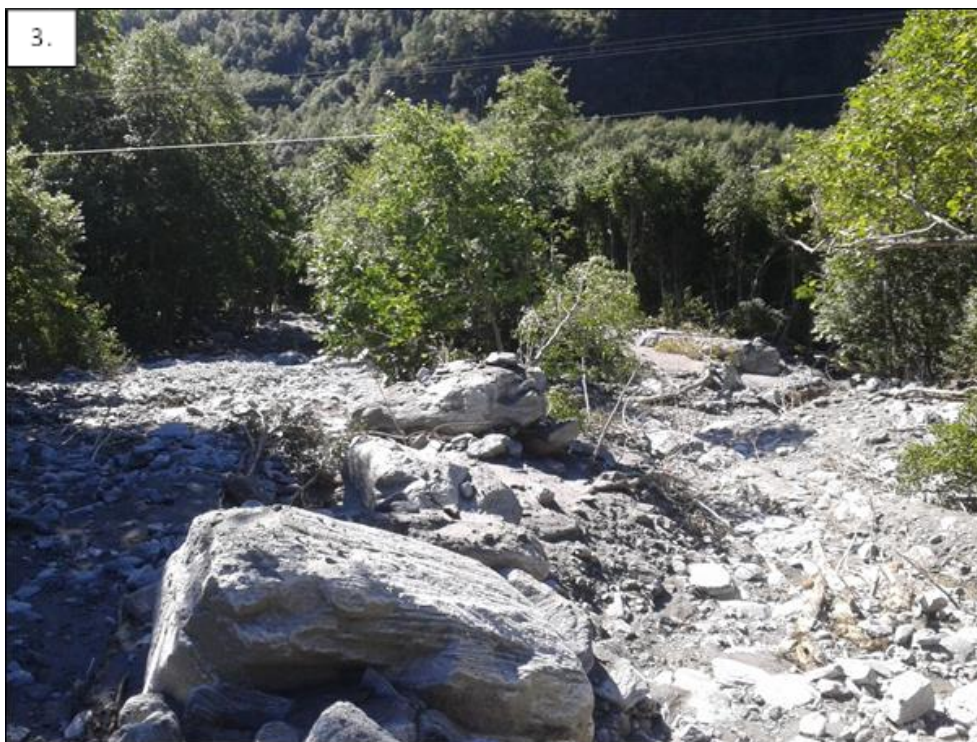
**Figur 14: Bilder fra skred nr. 1. Skredet er den røde stiplede linjen på figur 10. Bilde 1 og 2 viser selve skredbanen høyt oppe i skråningen. De viser også tydelig hvordan levéene ser ut. Bildet 3 er tatt nedover mot elven, og viser at skredbane 1 og 2 forenes til en skredbane ca. 150-200 meter ovenfor grusveien (Foto: Kristin Reitan).**

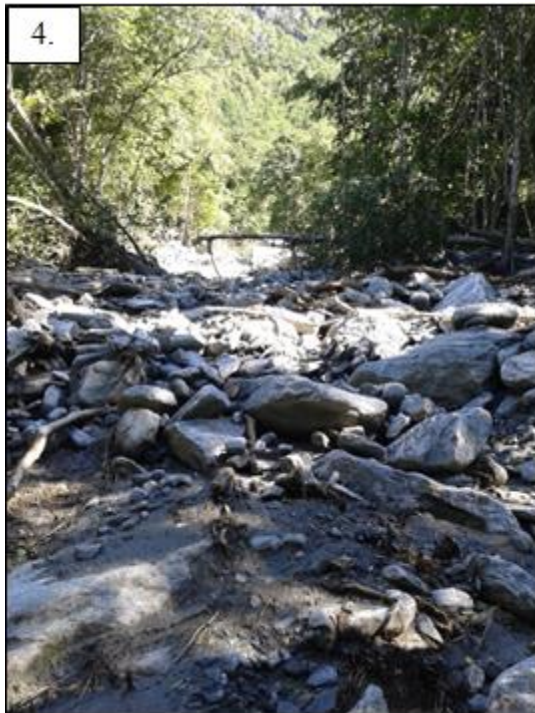
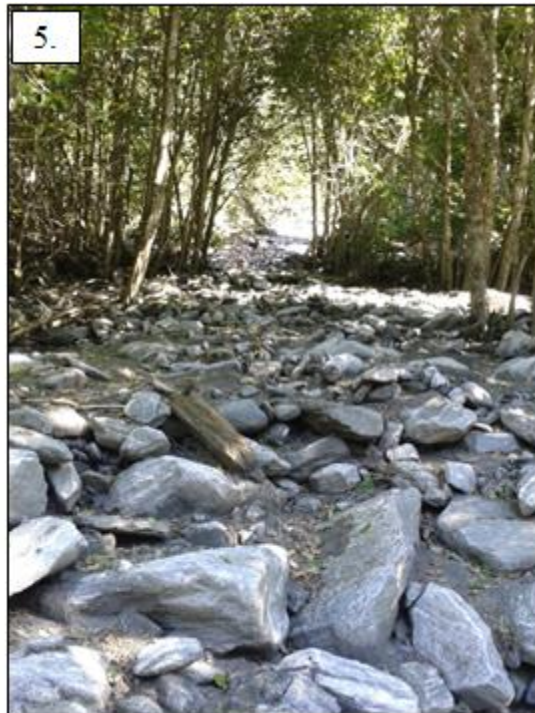
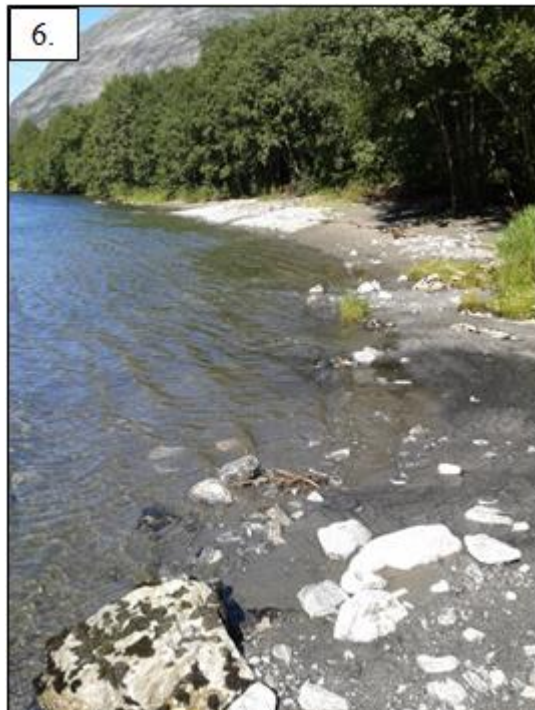
**Figur 15: Flere bilder fra skred nr. 1. Bilde 4 er tatt ovenfor grusveien. Bilde 5 er tatt nedenfor grusveien og bilde 6 er tatt nede ved elven. (Foto: Kristin Reitan).**

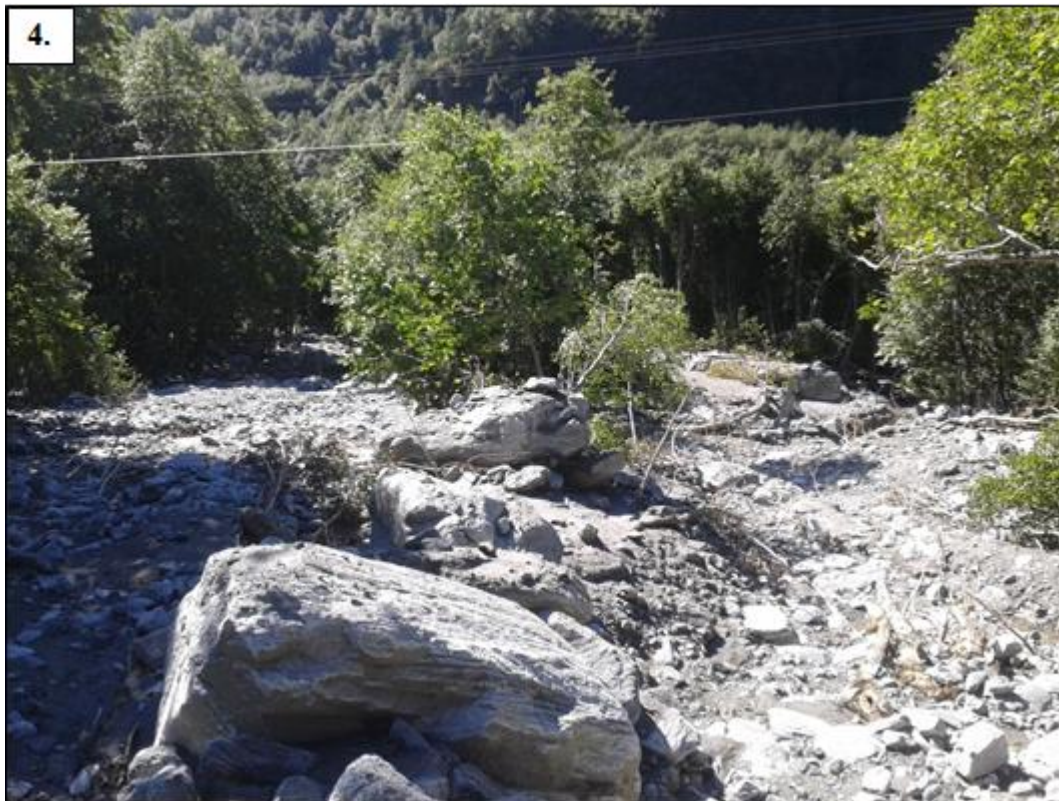
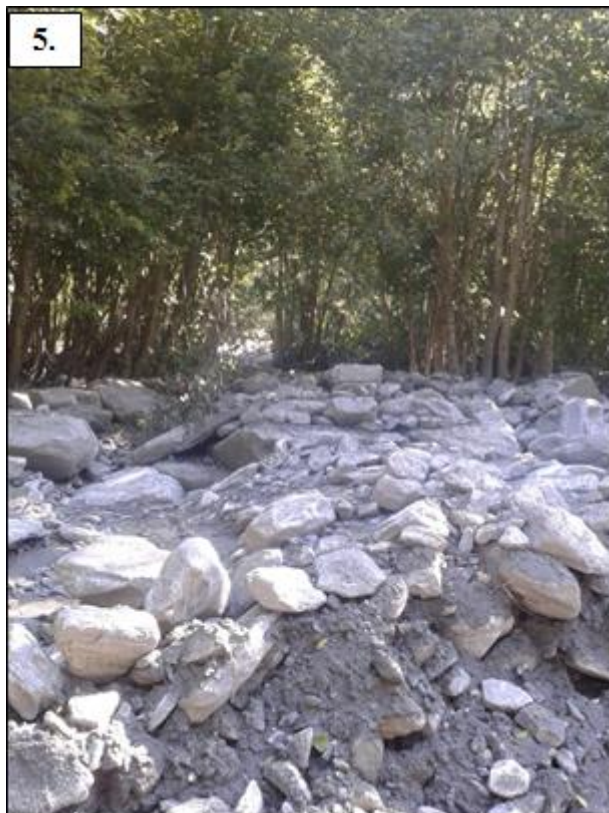
**Figur 19: Bilde 4 viser området hvor skred nr. 1 og 2 forenes, og her kan en se at det er finere masser i materialet igjen. Bilde 5 er tatt lengre ned i skredbanen, der gradienten har avtatt noe, og en kan se at materialet som ligger i skredbanen er grovere (Foto: Kristin Reitan).**

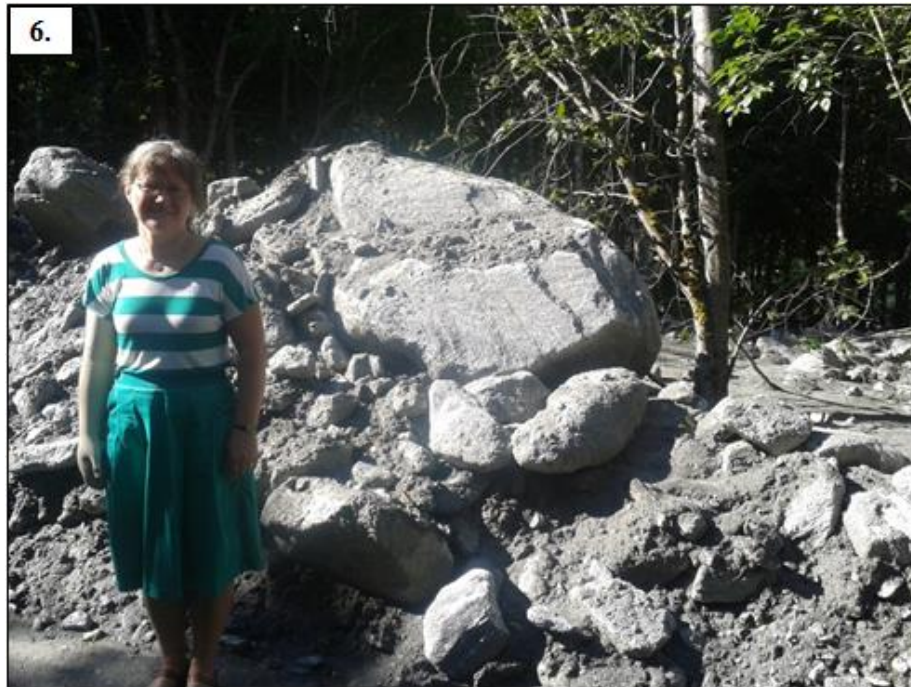
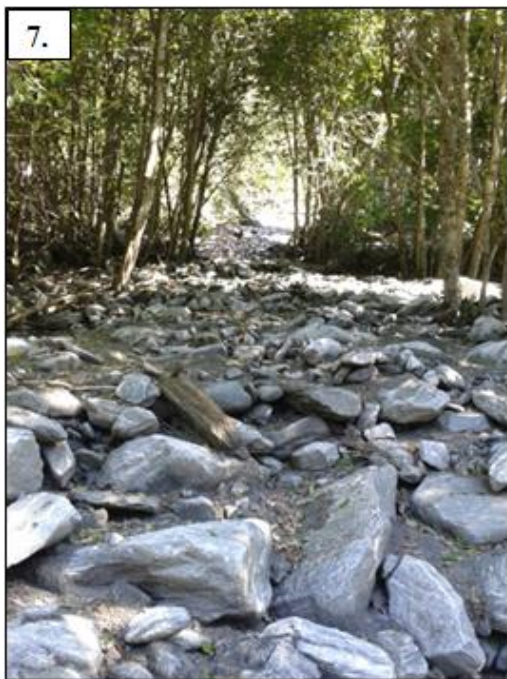
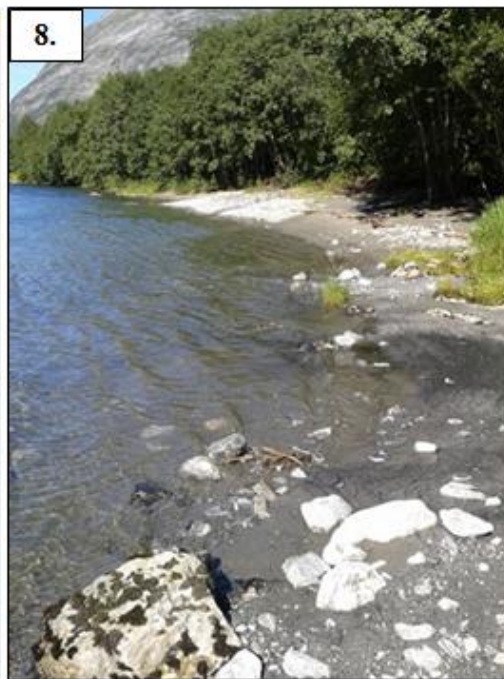
**Figur 20:** Bilde 6 er tatt ved grusveien, og viser store blokker som har blitt transportert nesten helt ned til elven. Bilde 7 viser skredmaterialene som ble avsatt mellom grusveien og elven, men de grove massene gikk ikke helt ned til elven, det kan en se på bilde 8. På bilde 8 ser det ut som en vanlig elvebredde, men det er blitt tilført mer finstoff til elvebredden pga. skred nr. 1 og 2 (Foto: Kristin Reitan).

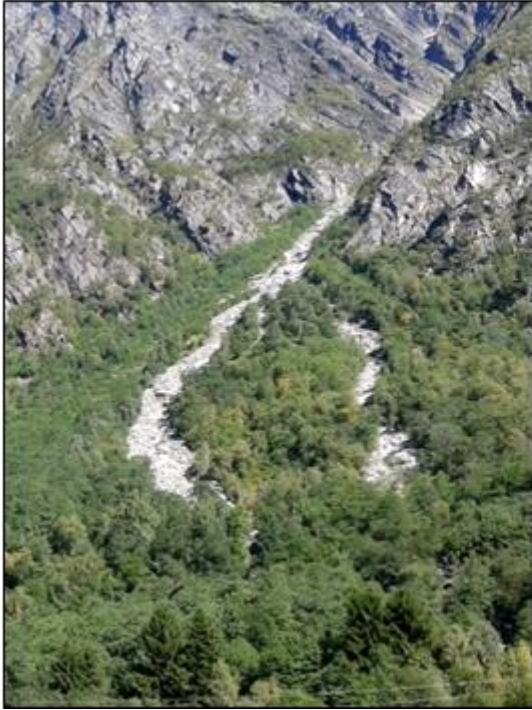
**Figur 21: Bilder av skredbanen til skred nr. 3. Bildet øverst til venstre viser hvordan skredbanen så ut rett etter skredet gikk. Bildet øverst til høyre viser kløften hvor massene har kommet ned fra, tydeligere enn på de to andre bildene. Det nederste bildet er fra høsten, når bladene på trærne ikke sperrer utsikten. Da kan en tydeligere se hvordan skredbanene forgrenet seg. De tre tydeligste forgreningene til skredet er merket med a, b og c (Foto: Kristin Reitan).**

**Skred nr. 3** (vist i figur 21) er det skredet som skiller seg mest fra de to andre. Det er det skredet som har gjort mest synlig skade, i og med at det spredde seg ut over en kornåker i tillegg til den private bilveien. På figur 5 side 11 kan man se at det allerede eksisterte en skredbane der før skredene gikk sommeren 2013. Skredet startet som én skredbane, som etter hvert forgrener seg inn i tre tydelige retninger (se inndelingen på figur 21). Forgrening a. øverst til venstre er ikke så lang, den går rett frem i forhold til orienteringen av kløften og første del av skredbanen, men stopper opp etter ca. 50 meter. Forgrening b. starter omtrent i samme retning som orienteringen av kløften og første del av skredbanen, men gjør en markert sving mot øst. Forgrening c. avviker fra kløften og første del av skredbanen omtrent i samme punkt som de to andre forgreningene, men avviker i en rett bane (i motsetning til forgrening 2). Forgrening b. og c. går helt ned til kornåkeren, det er disse to skredbanene som har transportert skredmaterialet, ikke forgrening a. Selve kanaliseringen av skredbanen avtar ca. 200-250 meter ovenfor elven, derfra spres skredmassene utover i en vifteform. Forgrening b. og c. inneholder mye skredmateriale, i motsetning til forgrening a.

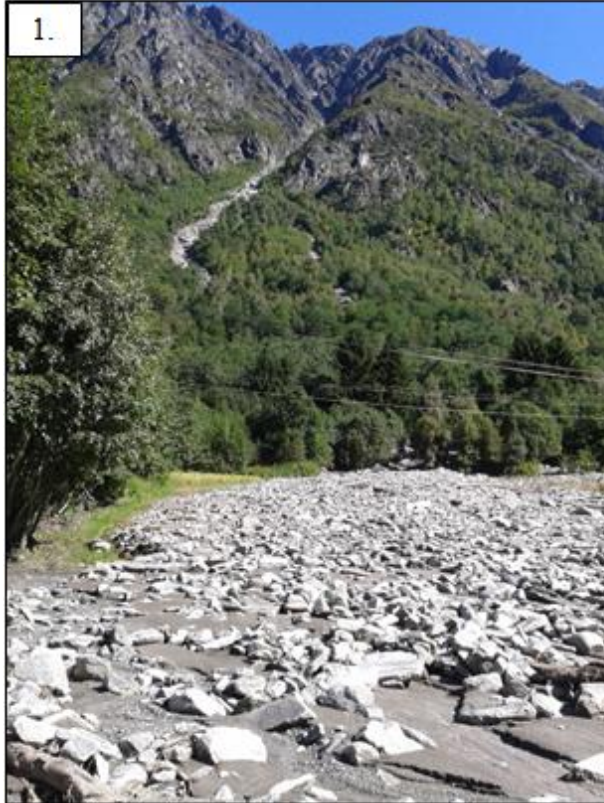
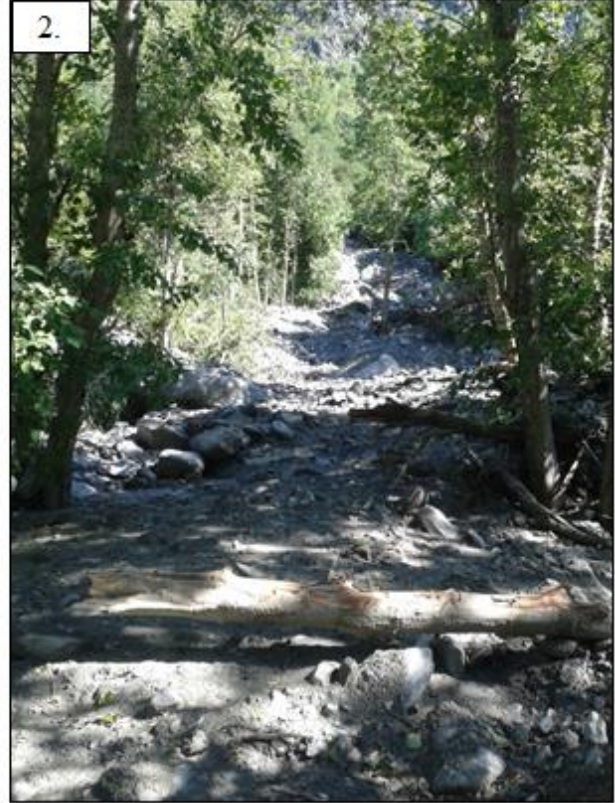
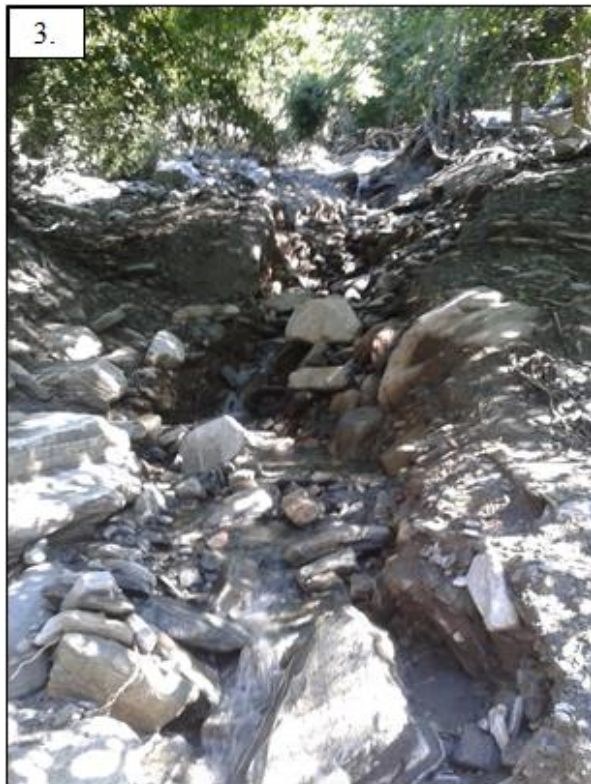
**Figur 23: Bilder fra skred nr. 3 (den blå stiplede linjen på figur 22). Bilde 1 viser en av forgreningene som kommer ned fra kløften og utløpsområdet på kornåkeren. Bilde 2 og 3 er bilder fra de to forgreningene som kommer helt ned til kornåkeren. Det er ingen tydelige levéer i disse to skredbanene, men bilde 2 viser antydninger til levéer lengst bak i skogen (Foto: Kristin Reitan).**

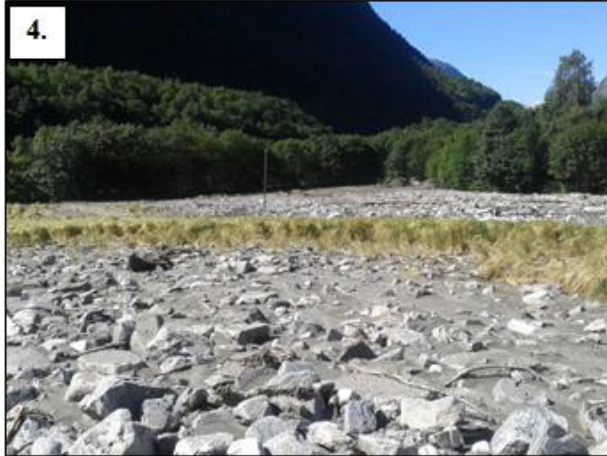
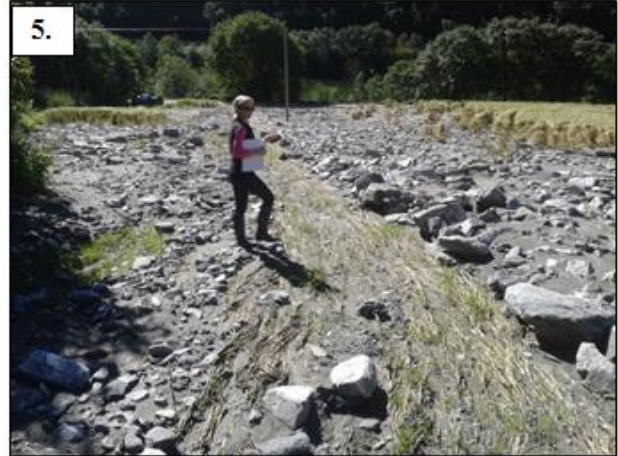
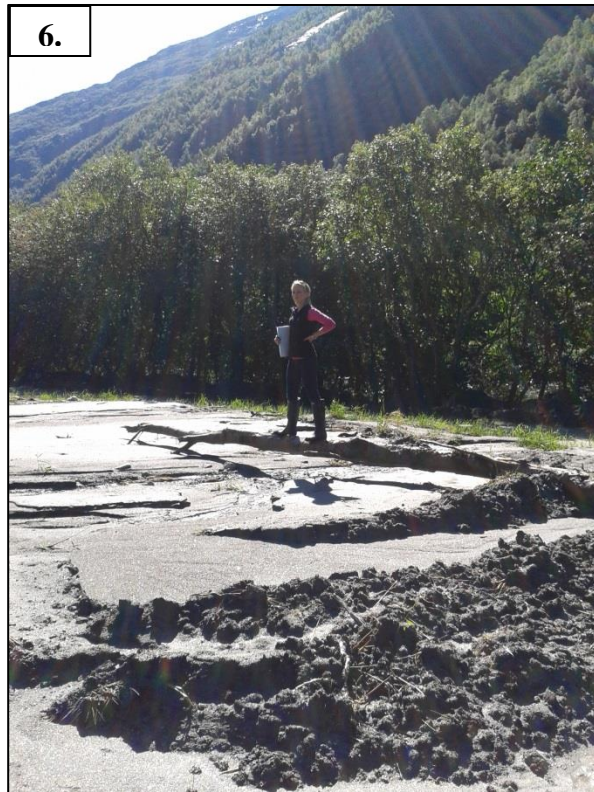
**Figur 24:** Bilde 4 og 5 viser skredmassene som bredd seg utover kornåkeren. Det som er spesielt med bilde 5, er at en kan se en bane helt uten skredmasser, det ser nesten ut som at noen har brøytet der, men dette er nok et parti hvor en større vannmengde har banet seg vei. Bilde 6 viser de fine massene som ble avsatt ved og på veien (Foto: Kristin Reitan).

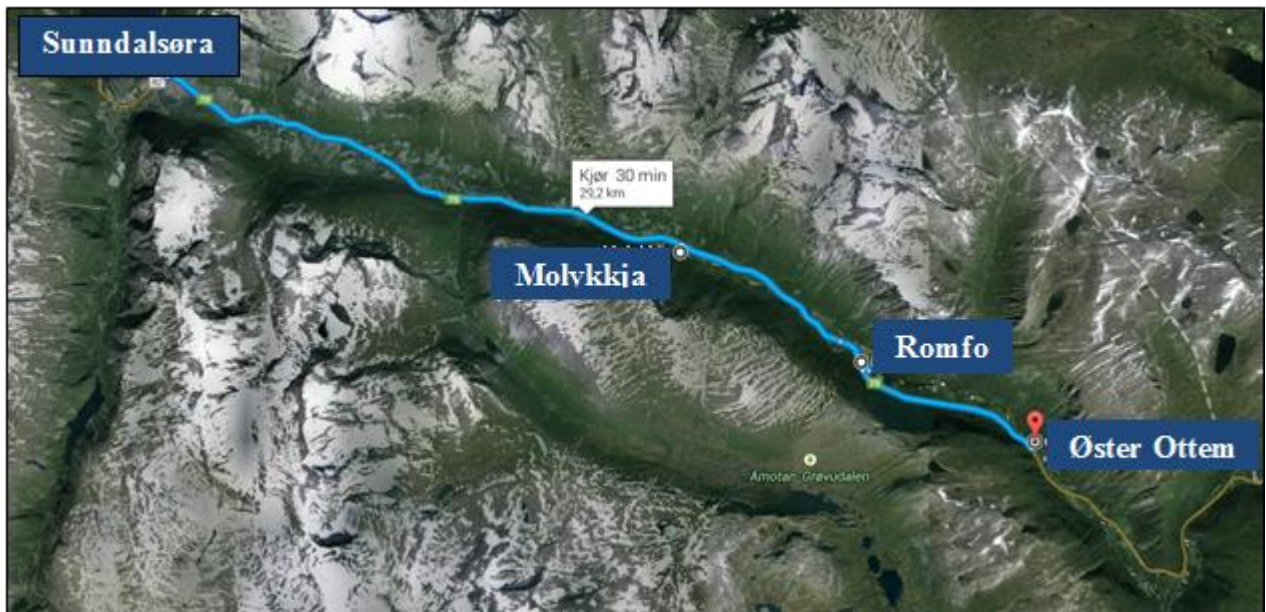
Figur 25: Kartet viser hvordan de tre lokalitetene ligger i forhold til hverandre i Sunndalen. Utsnitt fra Google-maps (maps.google.no, 2014b).

Muligheten for at tilsvarende skred skal kunne gå andre steder i dalen er til stede, siden dalen består av bratte fjellsider, hvor det ligger store mengder løsmaterialer i dalsidene. De opprinnelige løsmassene er avsatt som morene eller skredmateriale, eller muligens begge deler. Det var tre lokaliteter som vekket interesse, når det gjelder andre potensielle skredområder (se figur 25):

- 1) Molykkja
- 2) Romfo-Snøva
- 3) Øster-Ottem

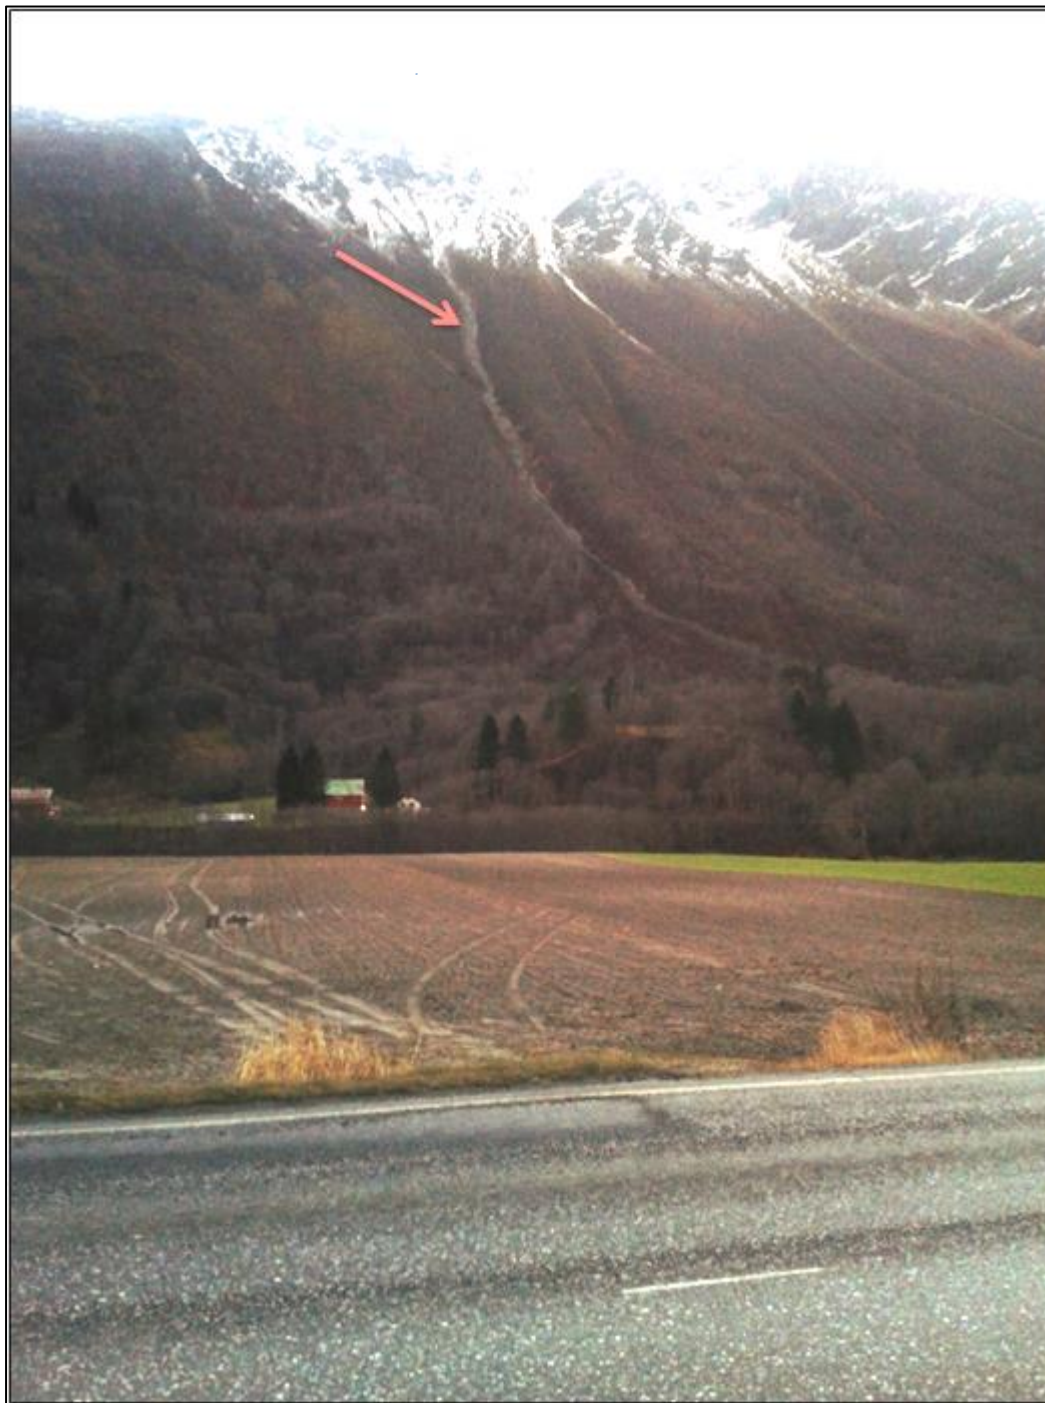
**Figur 26: Bilde tatt mot sør fra hovedveien over mot Molykkja. Tydelig skredbane (markert med røde pil). Kan et ev. skred komme i konflikt med bosetningen? (Foto Kristin Reitan)**

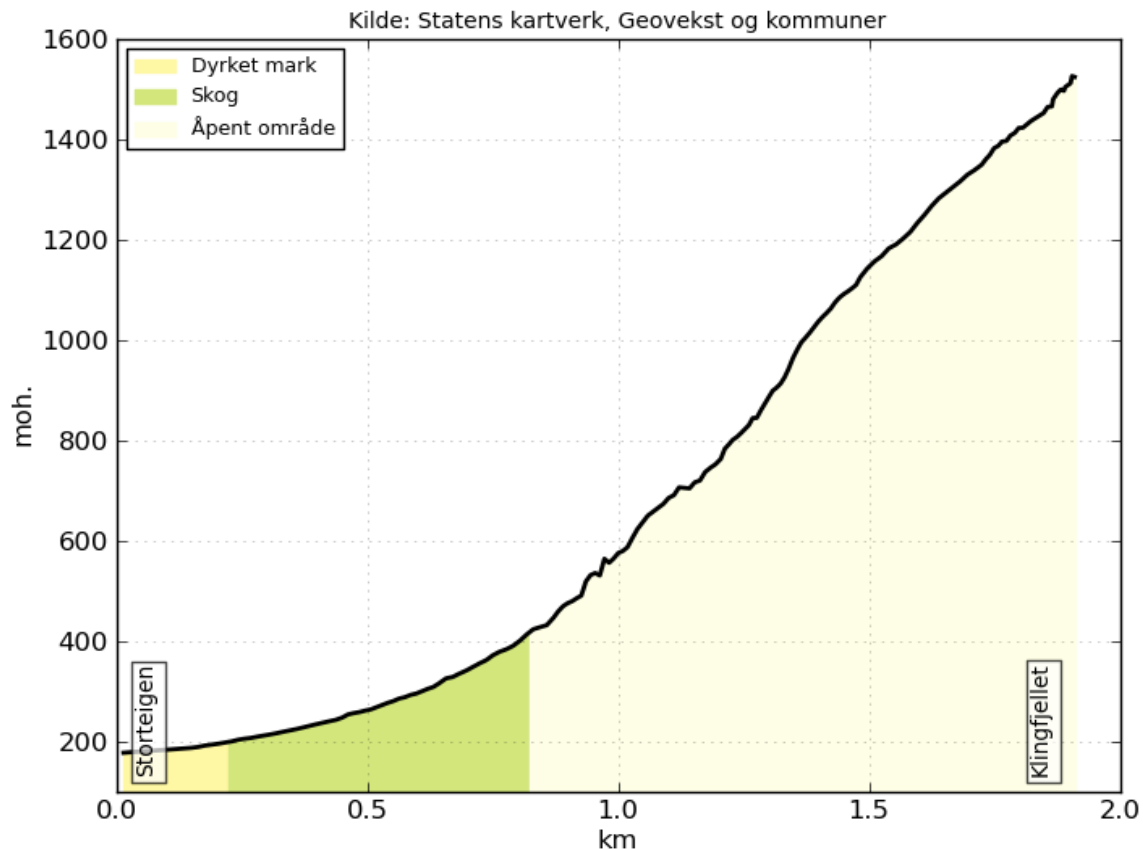
**Figur 31: Terrengprofil fra Romfo (Norgeskart.no, 2014). Siden det ikke går inn på en spesifikk skredbane er det tatt med en tilfeldig terrengprofil fra området, for å gi en viss indikasjon av helningsgraden i området.**

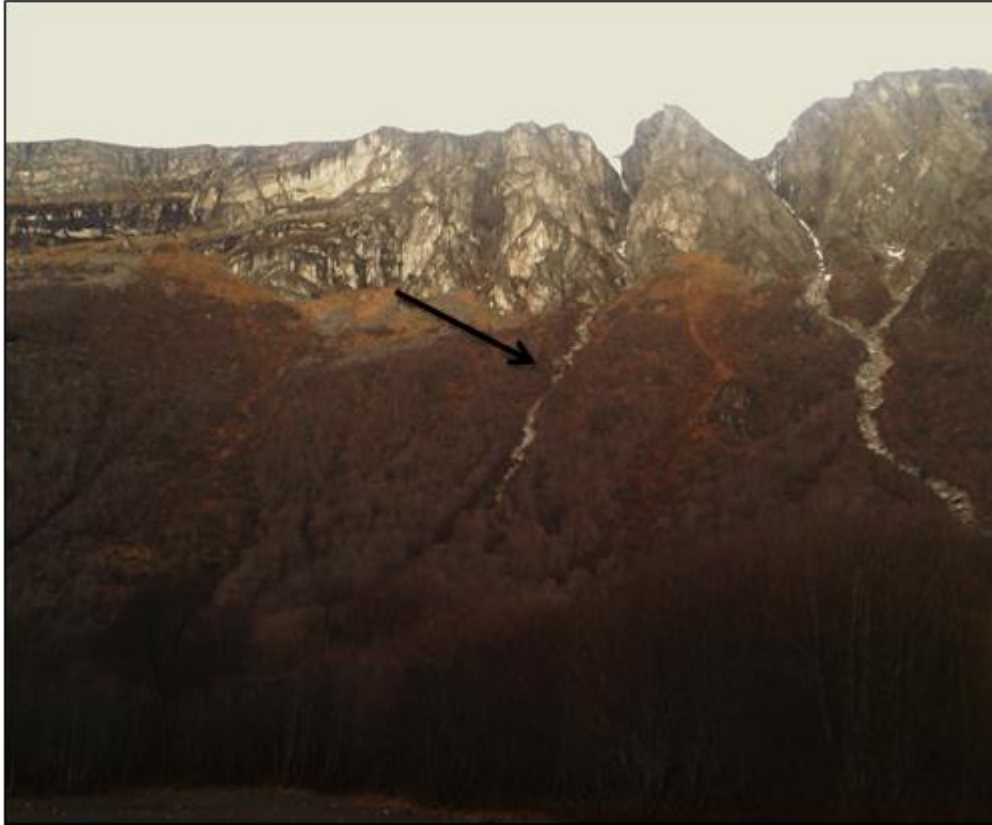
**Figur 32: Bilde fra Øster-Ottem (tatt mot nord). Sort pil indikerer den aktuelle skredbanen (Foto: Kristin Reitan)**

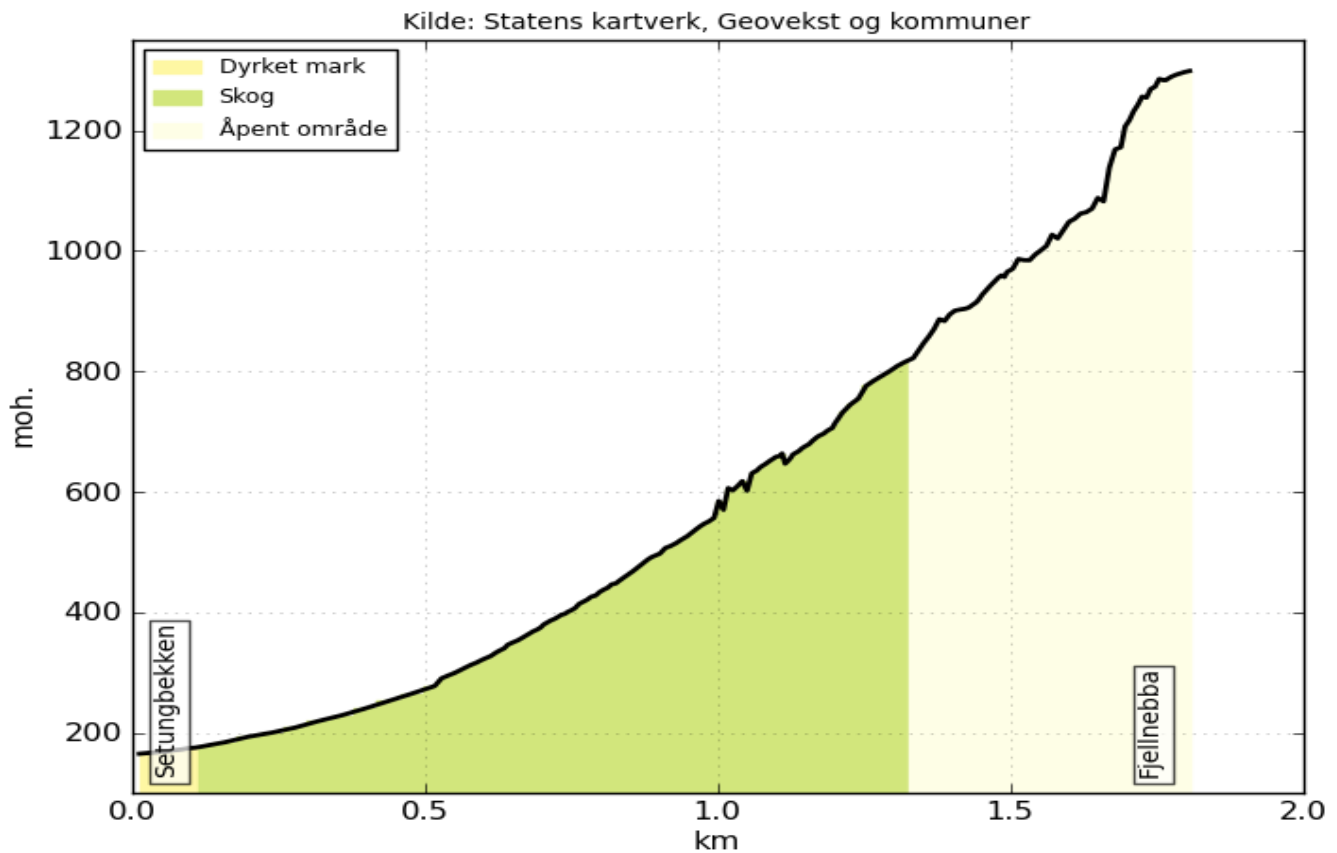
**Figur 33: Terrengprofil fra elven og opp fjellsiden på Øster-Ottem, via skredbanen som begynner ved ca. 325 moh. (Norgeskart.no, 2014).**
