Vedlegg 1: Romanalyser

Vedlegg til rapport Masteroppgave Arkitektur NTNU, høst 2014- vår 2015

Knut Havnen Johansen

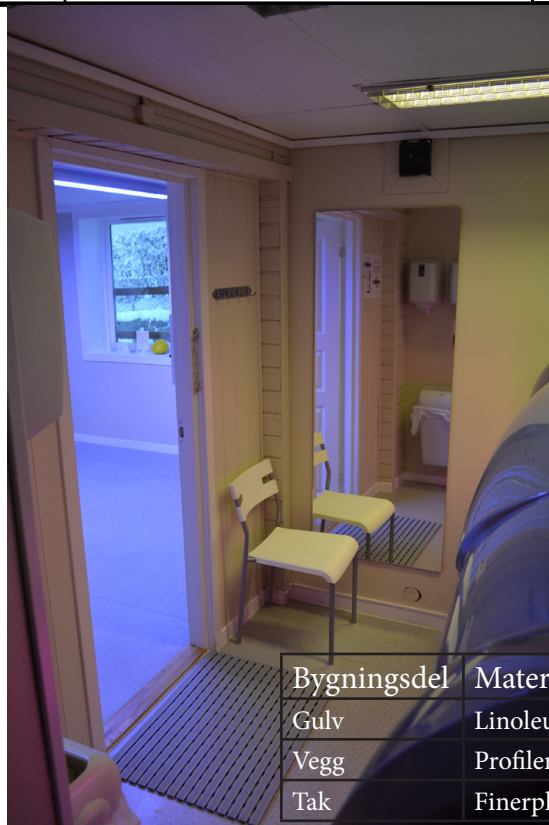
Romanalyse #2: Solariumrom 1

Bygningsdel	Material overflate	Tilstand/Verneverdi
Gulv	Linoleum	God/Byttet
Vegg	Profilert panel	God/Byttet
Tak	Finerplater	God/Byttet

Notat: Et viktig rom. Det fyller en ren bruksfunksjon for øyeblikket, men verneverdet er ikke-eksisterende, og her står man fritt til å gjøre absolutt hva man måtte ønske av endringer. Rommets fysiske stand er bra, ettersom første etasje har vært i bruk også de siste ti årene som offentlig funksjonsbygg, og gulv, vegger og tak har god standard fra et interiørperspektiv.

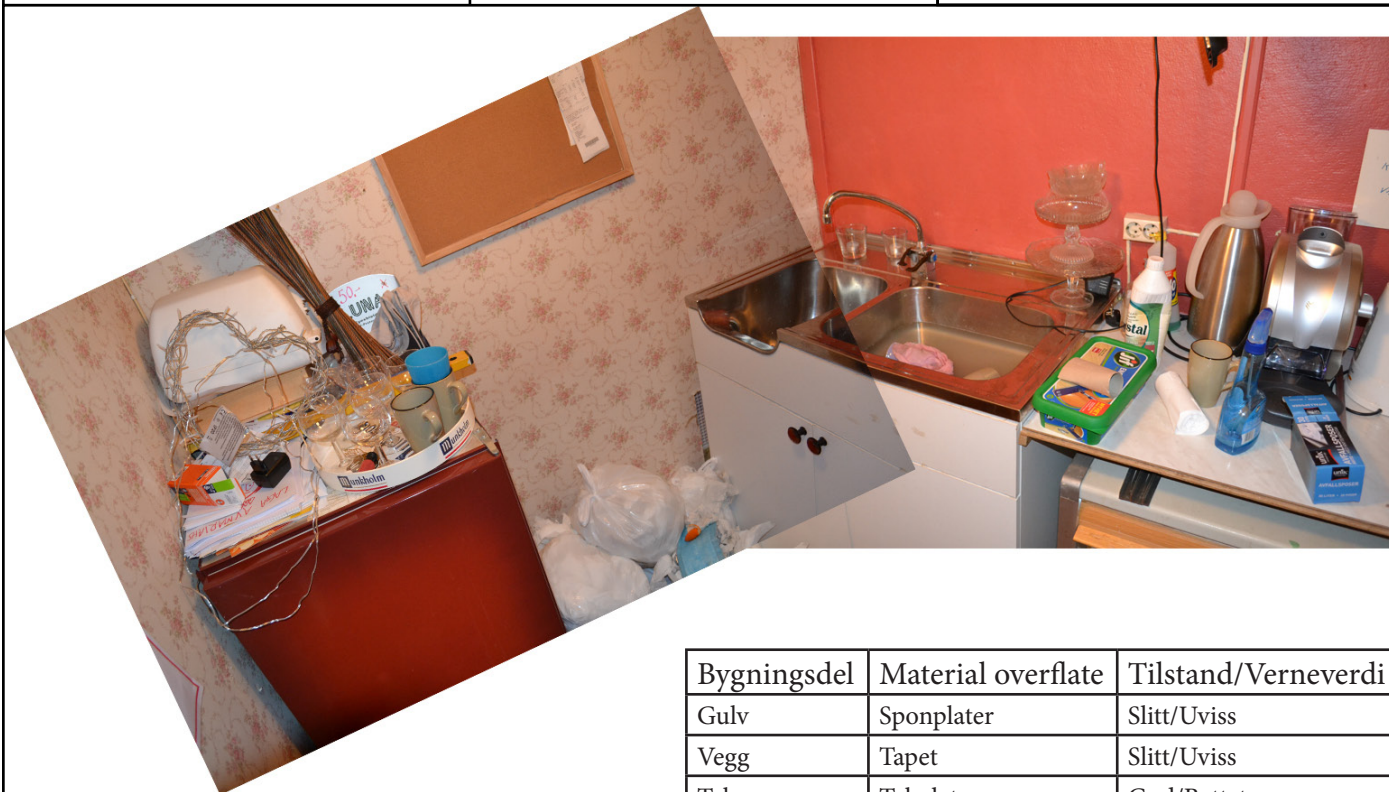
Romanalyse #3: Personalkjøkken

Bygningsdel	Material overflate	Tilstand/Verneverdi
Gulv	Sponplater	Slitt/Uviss
Vegg	Tapet	Slitt/Uviss
Tak	Takplater	God/Byttet

Notat: Et lite intimt personalkjøkken. Det er antagelig ikke så gammelt, men det har ikke lyktes meg å datere det.

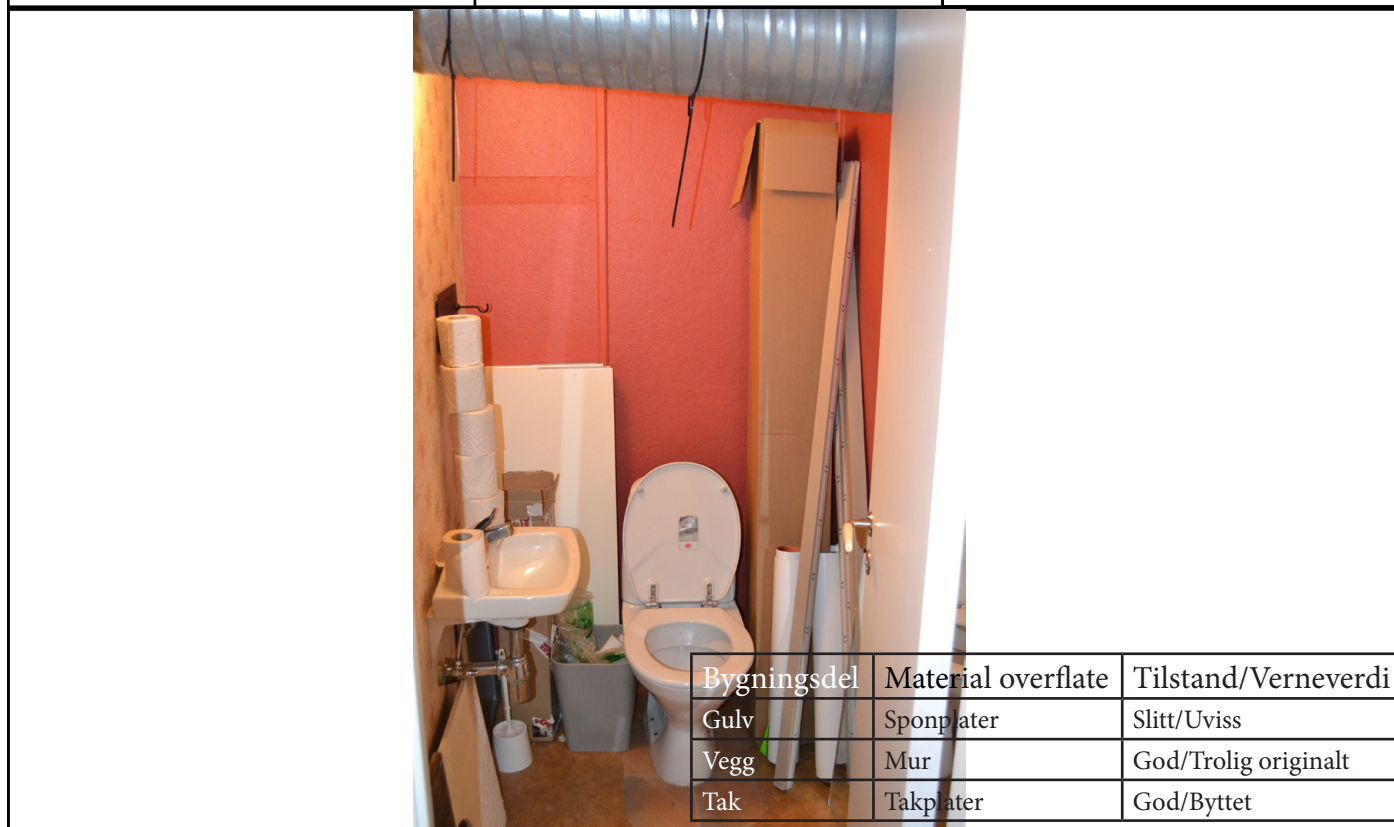
Romanalyse #4: Personaltoalett

Notat: Et lite personaltoalett. Kjekt å ha, og anvendelig til mange bruksområder av den offentlige førsteetasjen. Plasseringen av dette toalettet passer bra med tanke på å føre rørene videre oppover slik at man kan gjøre om Tauskammerset til et bad for boligdelen i andre etasje. Vinduet her er lukket, se eget vindusark.

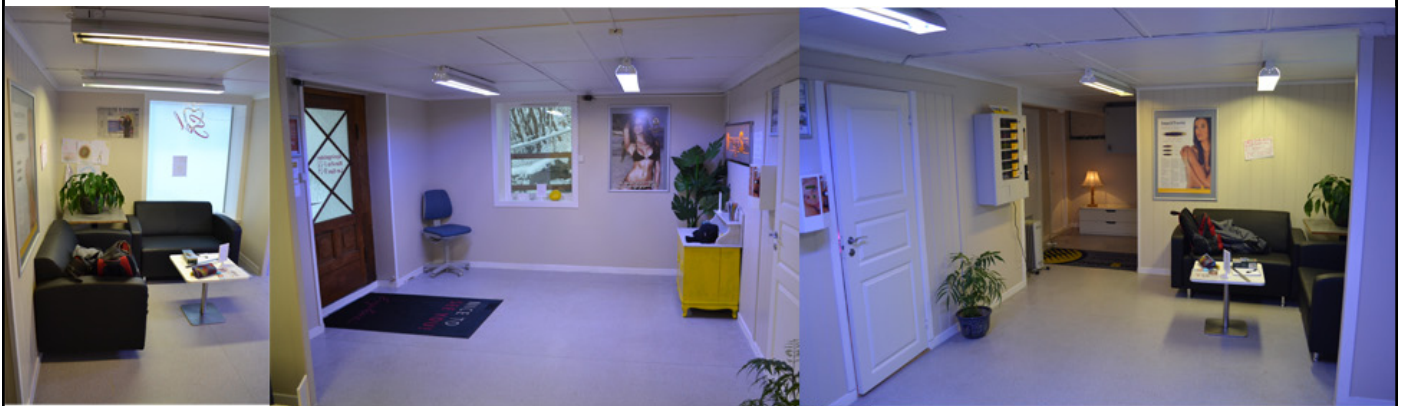
Romanalyse #5: 1. Etasje hovedrom

Bygningsdel	Material overflate	Tilstand/Verneverdi
Gulv	Linoleum	God/Byttet
Vegg	Tapet	God/Byttet
Tak	Takplater	God/Byttet

Notat: Et stort fleksibelt rom med fasade og vinduer mot Skålagato. Mao et perfekt bruksområde for en offentlig funksjon som butikk, post eller lignende. Det var her postfunksjonen var i mange år, men lite og ingenting av interiøret er igjen fra den tid. Det er lav verneverdig standard, men høy kvalitet på interiøret av vegger, tak og gulv, og uten for store grep kan dette fleksible rommet tilpasses mange former for bruk i framtiden, noe det også vil få.
 g Det har skiftet funksjon ofte i det siste.

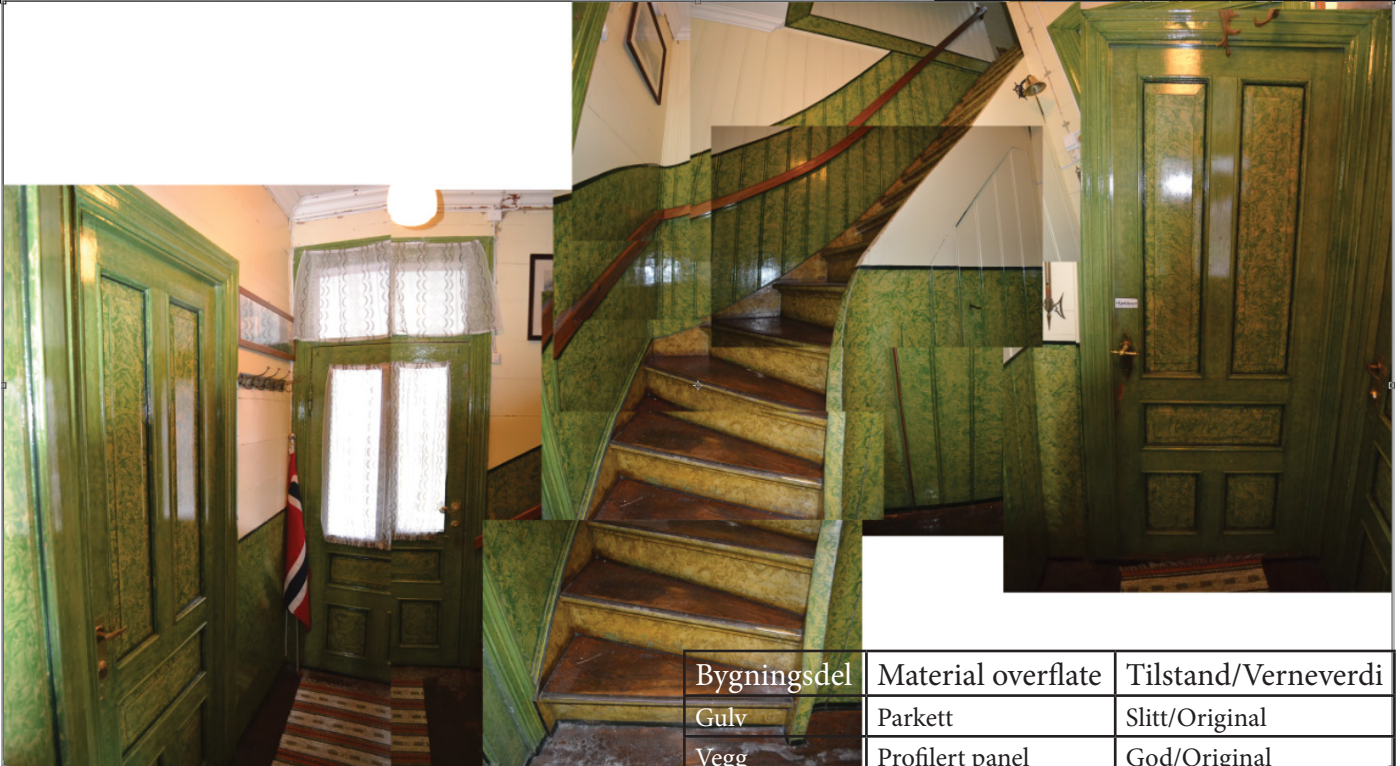
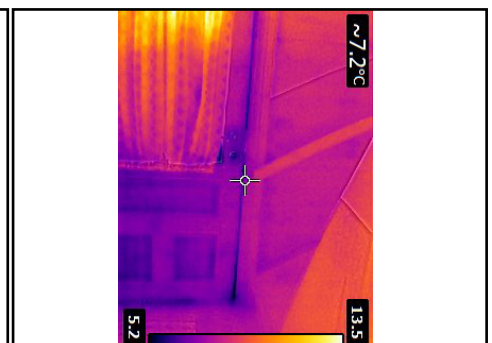
Romanalyse #7: Hovedinngang

Bygningsdel	Material overflate	Tilstand/Verneverdi
Gulv	Parkett	Slitt/Original
Vegg	Profilert panel	God/Original
Tak	Panel	God/Original

Ytterdør: 15,5 %

Notat: Et tradisjonsrikt rom med autentisk interiør fra tidlig 1900-tall. Trappen er en perle, og dørene har spesielle arkitektoniske trekk. Utover det er ytterdøren elendig isolert. Termograferingen er gjort i kaldt rom, så må tas med en klype salt. Her bør mest mulig interiør bevares og repareres. Gulvet og taket er slitt men i god stand. Veggene, dørene og trappen spiller størst rolle i oppfattelsen av autensitet i dette rommet.

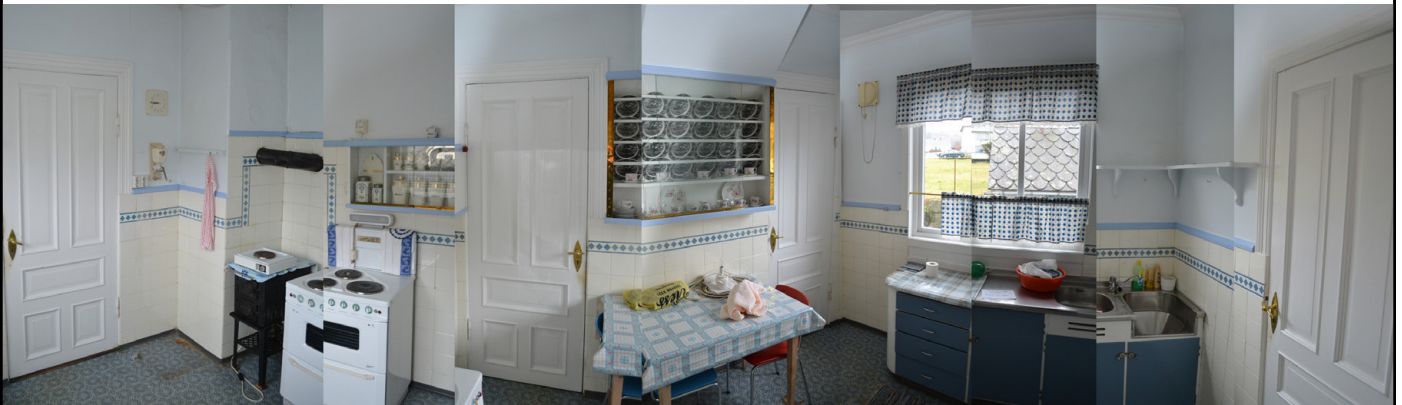
Romanalyse #8: Kjøkken

Bygningsdel	Material overflate	Tilstand verneverdi
Gulv	Linoleum	Slitt/Muligens original
Vegg	Fliser og tapet	God/Original
Tak	Malt panel	God/Muligens original

Notat: Kjøkkenet har noen arkitektoniske elementer med bl. a. gammel flislegging, men oppleves ikke like autentisk som annet interiør i huset. Kjøkkenet har termisk høy komfort. Romlig oppleves det litt masete ettersom det er dører i tre av fire hjørner. Det har et opplagt planmessig potensial til bedre utnyttelse av plassen, for slik det er nå oppleves det mindre enn det er.

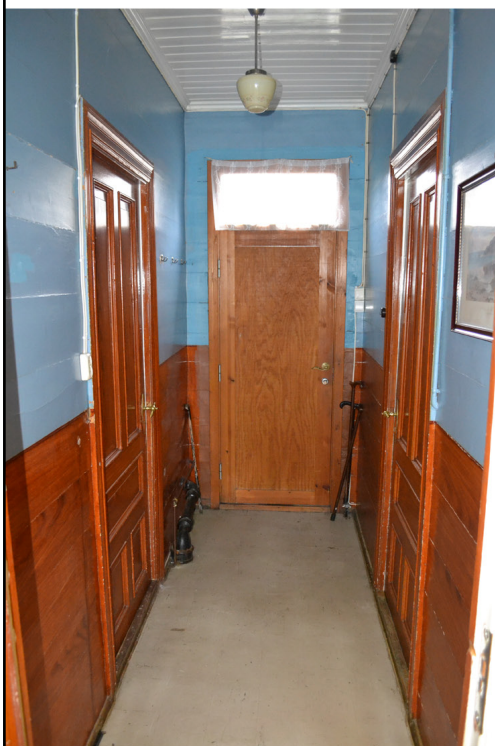
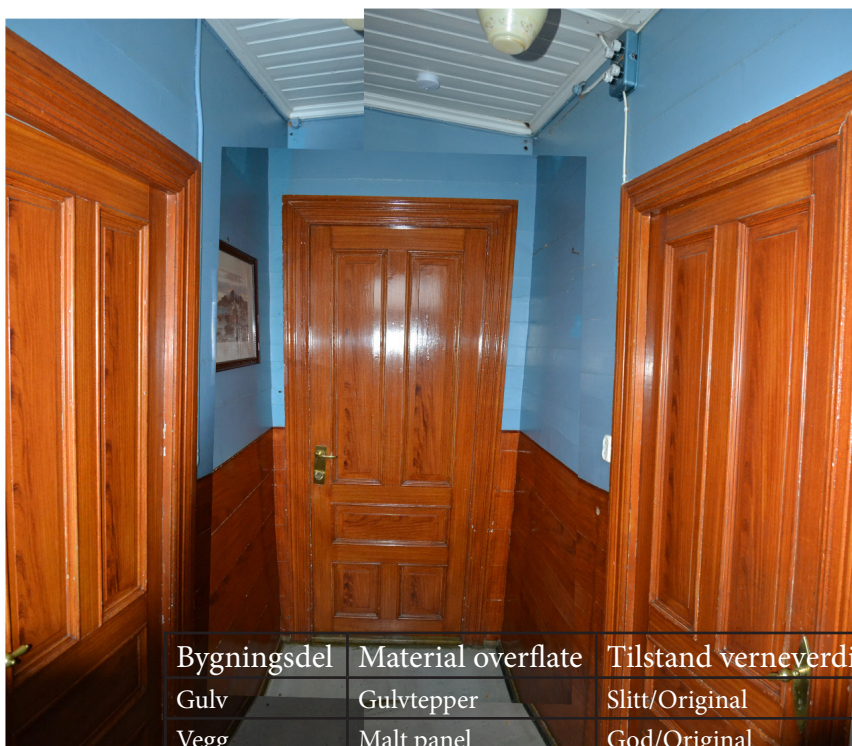
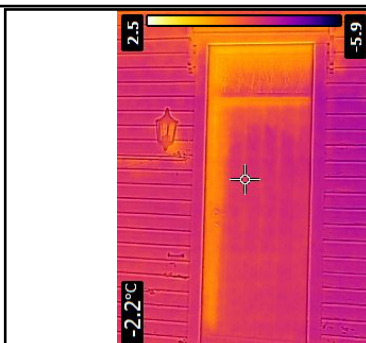
Romanalyse #9: Gang

Bygningsdel	Material overflate	Tilstand verneverdi
Gulv	Gulvtepper	Slitt/Original
Vegg	Malt panel	God/Original
Tak	Profilert panel	God/Original

Ytterdør: 7 %

Notat: Dørene og veggene har en nydelig autensitet, og gir en spesiell historisk opplevelse av rommet. Utover det er spesielt gulvet slitent, og kunne med fordel gjøres noe med. Det er ikke skadet, bare lite flatterende. Termografibildene er tatt i kaldt rom, og må tas med en klype salt. Det man dog kan slå fast er at ytterdøren er lekk som en sil. Mye varmetap og høyt luftskifte forekommer her. Veggene har god standard.

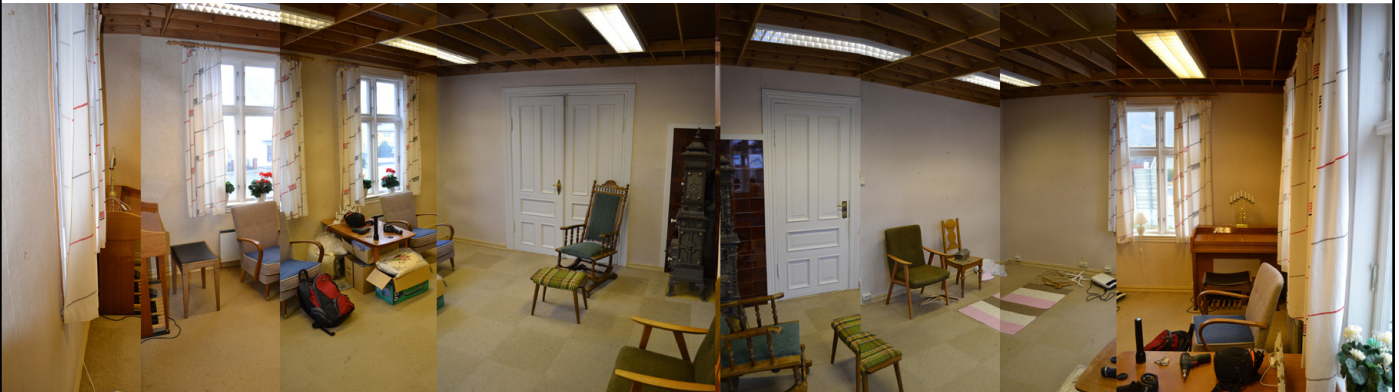
Romanalyse #11: Finstue

Bygningsdel	Material overflate	Tilstand verneverdi
Gulv	Gulvtepper	Dårlig/Original
Vegg	Tapet	Dårlig/Mulig original
Tak	Plankehimling	God/Byttet

Notat: Jeg har latt meg fortelle at dette var husets finstue som kun ble brukt ved spesielle anledninger. Dette er mindre vanlig nå enn før, og ikke så aktuelt lenger. I tillegg er det synd at det rommet som har best termisk beliggenhet mtp sol og termisk masse i hele boligdelen av huset, kun skal brukes en gang i mellom. En vedovn er det eneste som vitner om finstuenes arv nå, ettersom veggene og gulvet er slitent, og taket har blitt fikset på. Voldsomt 14 planmessig potensial her!

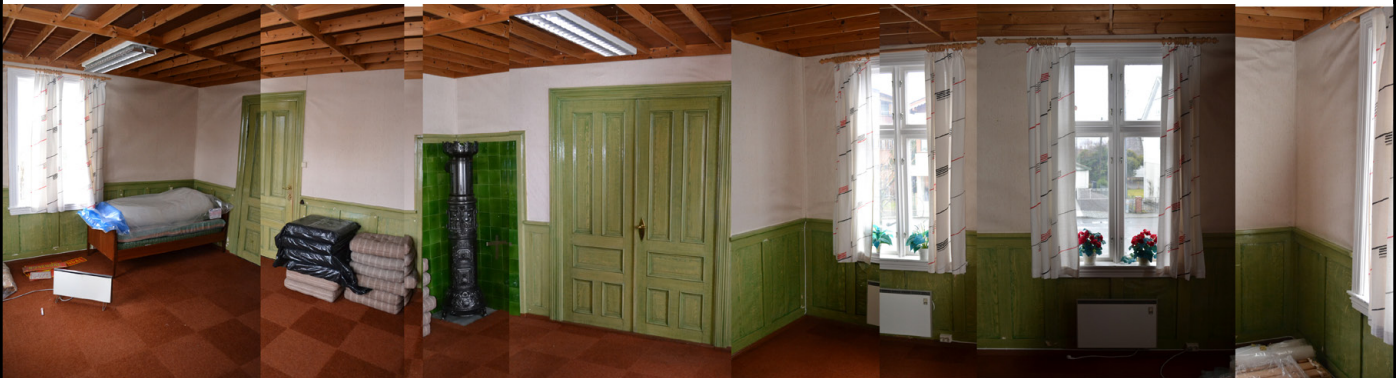
Romanalyse #12: Hverdagsstue

Bygningsdel	Material overflate	Tilstand verneverdi
Gulv	Gulvtepper	Slitt/Original
Vegg	Panel og tapet	God/Original
Tak	Plankehimling	God/Byttet

Notat: Hverdagsstuen har et godt bevart interiør med utskjorte detaljer på dører og vegger. Som Finstuen er den utstyrt med en vedovn med matchende fliser. Termograferingen viser at de veggene som er yttervegger er gjenstand for et visst varmetap. Gulvet er utstyrt med et slitent gulvteppe som er modent for forandring, og taket er, som i Finstuen, utstyrt med et merkelig undertak av tre. Det kan godt fjernes, og burde gjøres mer likt det originale interiøret.

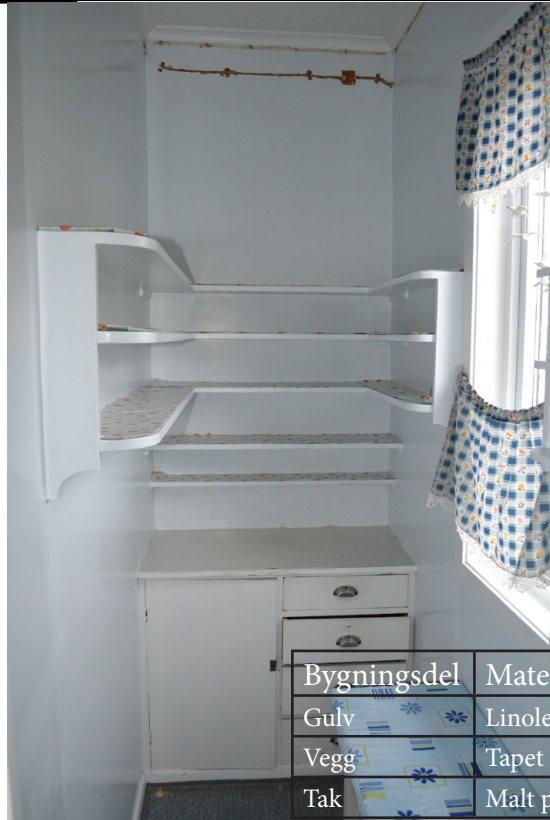
Romanalyse #13: Spiskammers

Bygningsdel	Material overflate	Tilstand verneverdi
Gulv	Linoleum	Slitt/Muligens originalt
Vegg	Tapet	God/Original
Tak	Malt panel	God/Muligens original

Notat: Spiskammerset har et innebygget hylle- og skuffesystem, som er originalt og i brukbar stand. På den andre siden er funksjonen, etter min mening, utdatert. Termografien viser at varmetappet mot yttervegg er betydelig i hjørnet. Her forekommer det mer varmetap og luftskifte enn godt er. Rommet har nok også fungert som en buffer for å holde kjøkkenet varmt. Rommet bør helst få stå urørt, men kan vike dersom en viktig funksjonsmessig en 16 dring krever det. Det er ikke uvurderlig.

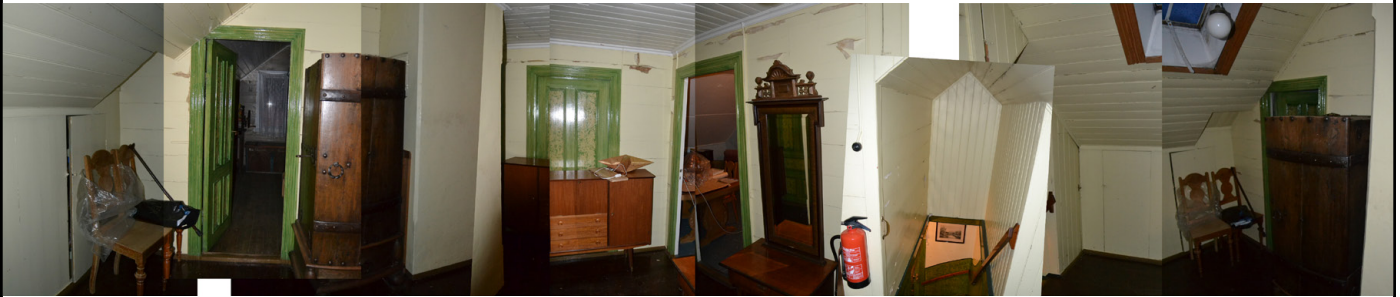
Romanalyse #14: Gang

Bygningsdel	Material overflate	Tilstand verneverdi
Gulv	Panel	Slitt/Original
Vegg	Panert panel	Slitt/Original
Tak	Panert panel	Slitt/Original

Tak: 9%

Notat: Gangen i tredje etasje har noen elementer som man må være forsiktig med. Det gjelder først og fremst den særegne trappen, men også noen av dørene i tredje etasje. Gangen har et takvindu, som gir lysinnslipp i et ellers mørkt rom. Det bør tas vare på (se V23). Rommet har litt skråtak på begge kortsidene. Termografien er gjort i kaldt rom, og må tas med en klype salt, men det hersker ingen tvil om at dette er et svært kaldt rom med høyt luftskifte.

Gulv og tak har ok stand.

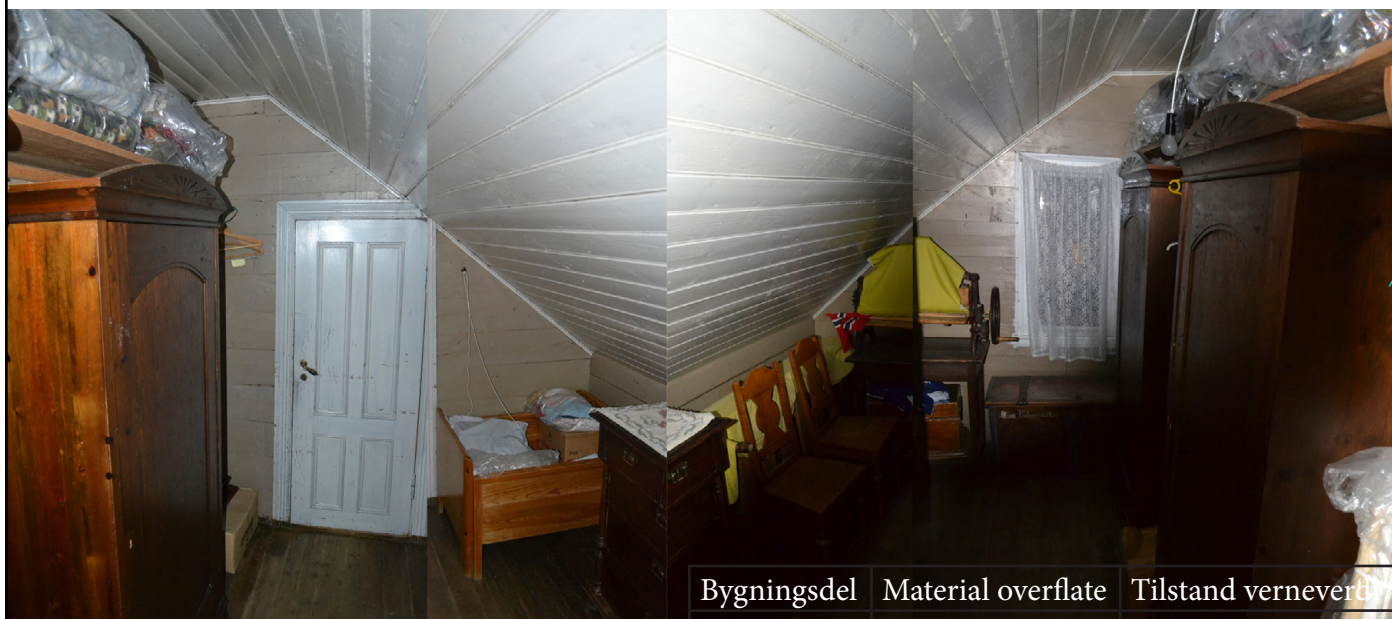
Romanalyse #15: Rullekammerset

Bygningsdel	Material overflate	Tilstand verneverdighet
Gulv	Trepanel	Slitt/Original
Vegg	Panert panel	Slitt/Original
Tak	Panert panel	God/Original

Vinduslist: 35%+

Notat: Hele ytterste langsiden har skråtak som begrenser rommets brukspotensiale litt. Rommet har tidligere vært brukt som et arbeidsrom i produksjon med vev og rokk. Det er lite og ingenting av interiør utover flyttbare møbler i dette rommet som har verneverdig verdi. Men vinduet er originalvindu, og selv om det ikke kan åpnes må det bevares.

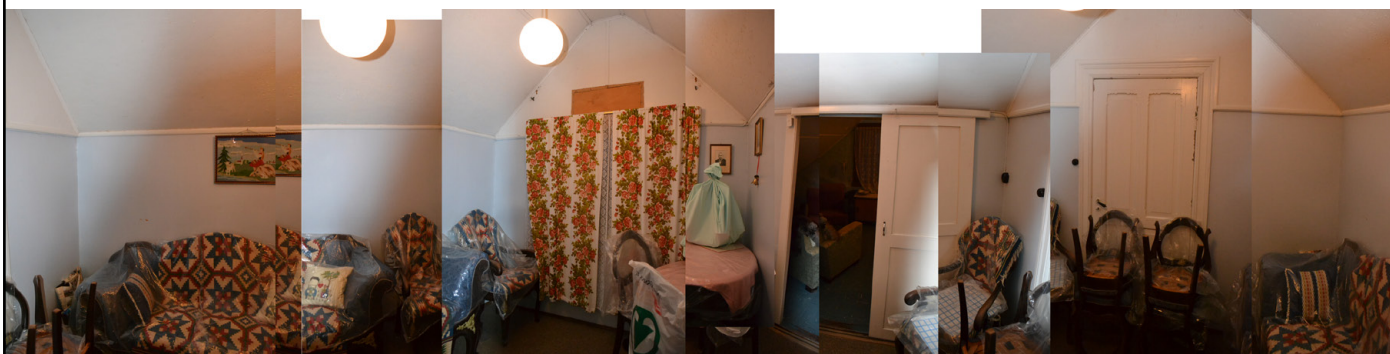
Romanalyse #17: Vangshallen

Bygningsdel	Material overflate	Tilstand verneverdi
Gulv	Linoleum	Slitt/Original
Vegg	Tapet	Slitt/Original
Tak	Malt panel	Slitt/Original

Notat: Et rom med stor takhøyde og god utsikt over Skålagato. Dette har potensial til å være det mest attraktive rommet i huset. For øyeblikket blir det kun brukt til oppbevaring av husets antikke rokokkomøbler. Vegger, gulv og tak holder fremdeles grei standard. Formen bør bevares, men tåler fint å bli bedre isolert.

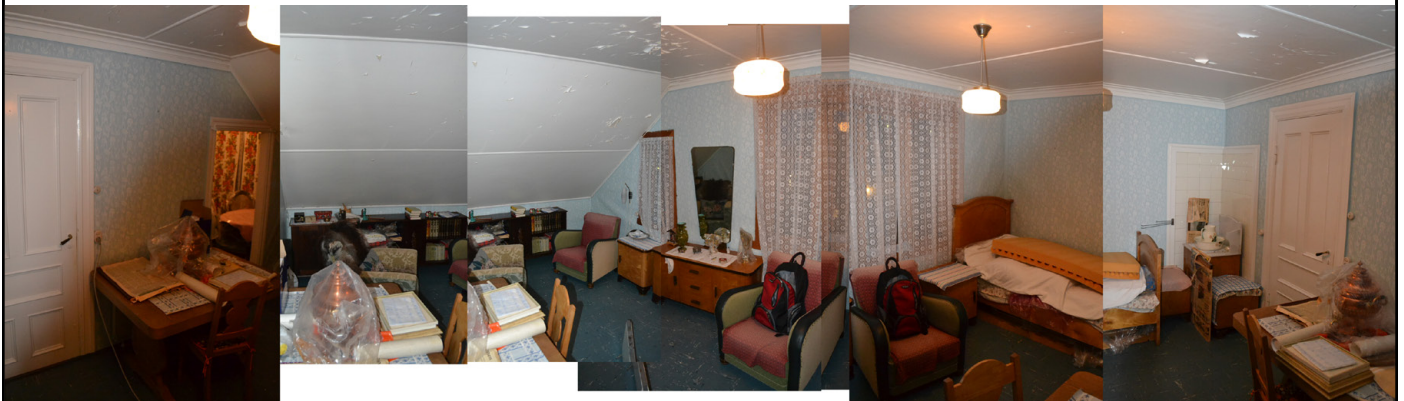
Romanalyse #18: Soverom Vest

Bygningsdel	Material overflate	Tilstand verneverdi
Gulv	Linoleum	Slitt/Original
Vegg	Tapet	Slitt/Muligens original
Tak	Malt panel	Dårlig/Original

Notat: Det største soverommet i huset. To vinduer og gode lysforhold. Termograferingen viser at veggene kunne vært bedre isolert. Det er skråtak langs den ene kortsiden, men det har liten påvirkning. Gulvet og taket har OK stand, men spesielt taket trenger sårt et strøk maling, og muligens litt forsterkninger.

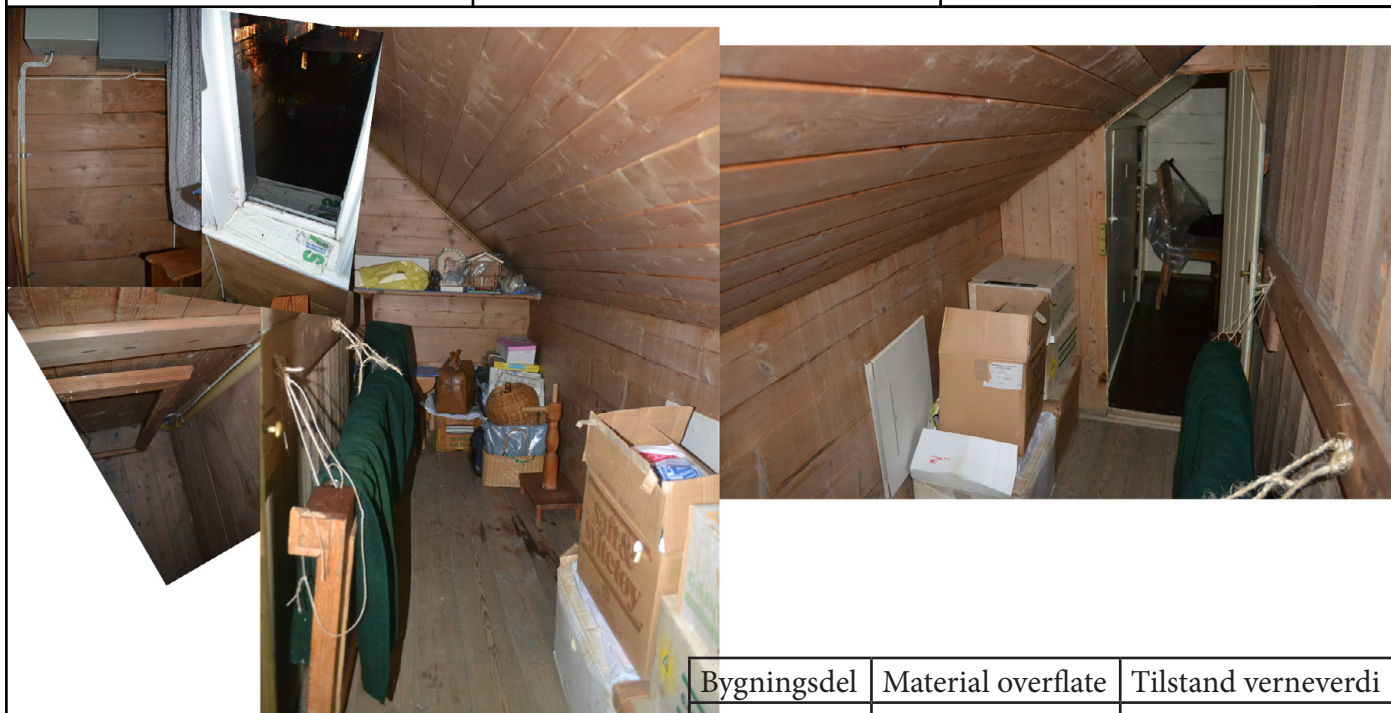
Romanalyse #19: Kattekammerset

Bygningsdel	Material overflate	Tilstand verneverdi
Gulv	Panel	Slitt/Original
Vegg	Panel	Slitt/Original
Tak	Panel	Slitt/Original

Vinduslist: 9%

Skråtak: 12,5%

Notat: Dette er et lite lagrings eller lekerom. Døren er pitteliten og ikke særlig universelt utformet. Det har et lite vindu som lyser godt opp om dagen. Det er neppe et rom med høy funksjonsverdi i dagens moderne boliger, men på den andre siden er det et privilegium for barn å ha et sted hvor de får leke i fred (Pappa vil slite med å komme seg inn). Unødvendig å si, men rommet er sterkt preget av skråtak. I tillegg har rommet originalvindu som må 22 bevares.

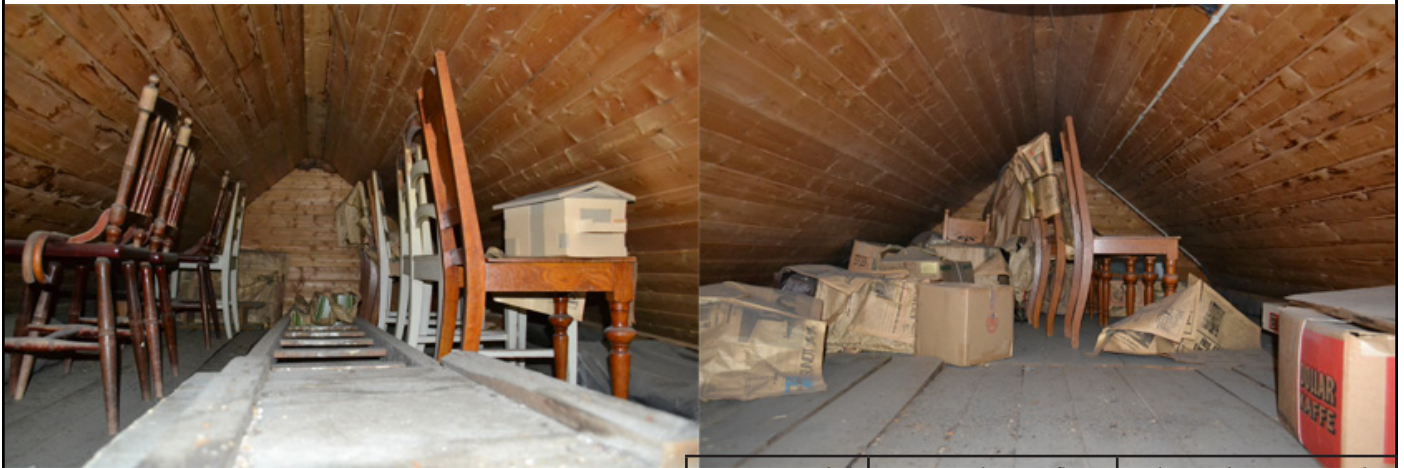
Romanalyse #20: Loft

Bygningsdel	Material overflate	Tilstand verneverdi
Gulv	Panel	Dårlig/Original
Tak	Panel	Slitt/Original

Østvegg: 12%

Vestvegg: 12%

Tak skrå nord: 13%

Tak skrå sør: 11%

Gulv: 11%

Notat: Loftet er stort, kaldt, og har vanskelig tilgjengelighet. Hele loftet er sterkt preget av skråtak, og man må krabbe på alle fire for å bevege seg der oppe. Jeg tror loftet har større potensial som økt isolasjon, enn oppbevaringsrom, spesielt siden man vet at huset har to tilhørende små bygg med lagringspotensiale. Gulvet på loftet er i svak stand.
