Åsmund Ertshus Mathisen

Utbedring av og problemer med kvist- og
stokkdammer sett i et geomorfologisk perspektiv, med
utgangspunkt i teori og observasjoner fra Soknedal,
Norge

Masteroppgave i geografi

Trondheim, våren 2015

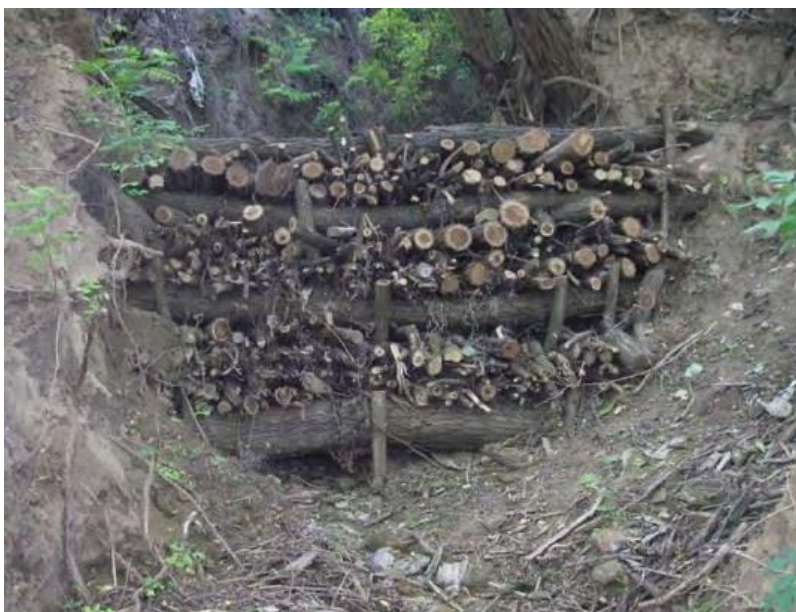
Figur 3: Erosjon under den nederste stokken på en kvistdam i Slovakia(foto Braskerud et al. (2014))

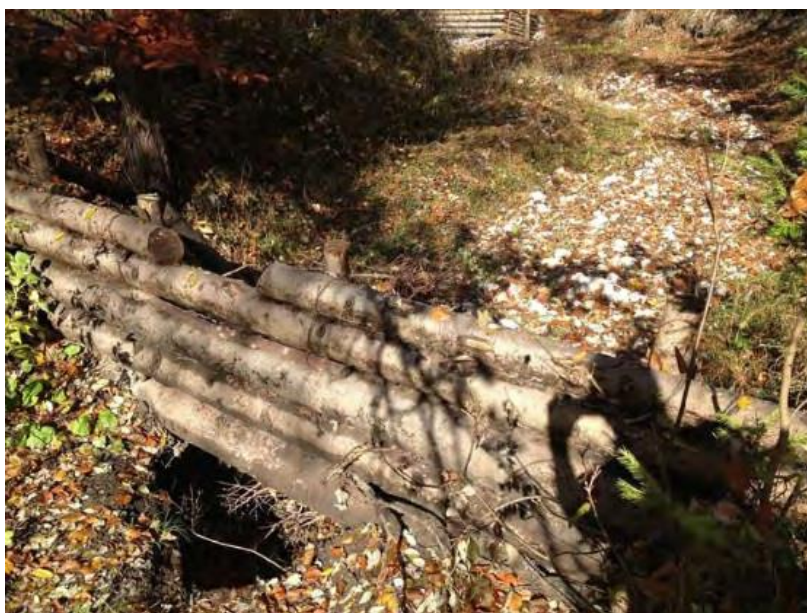
Figur 4: Erosjonshull nedstrøms en stokkdam i Slovakia(foto Braskerud et al. (2014)).

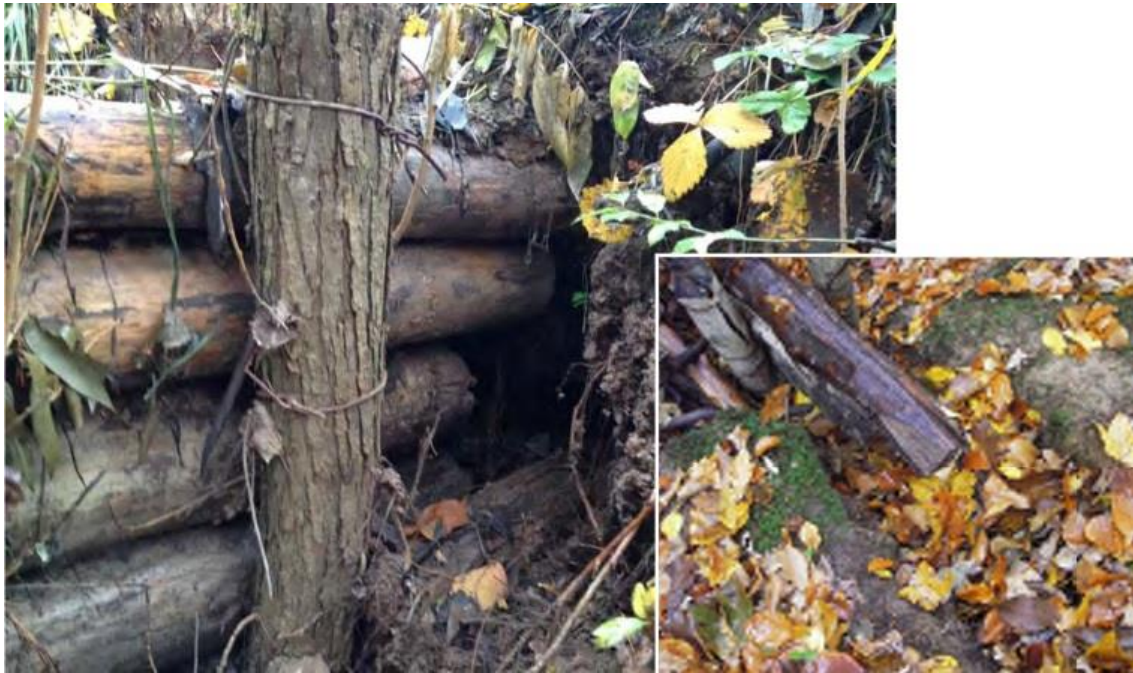
Figur 5: Erosjon på den laterale delen av en stokkdam i Slovakia(foto Braskerud et al. (2014)).

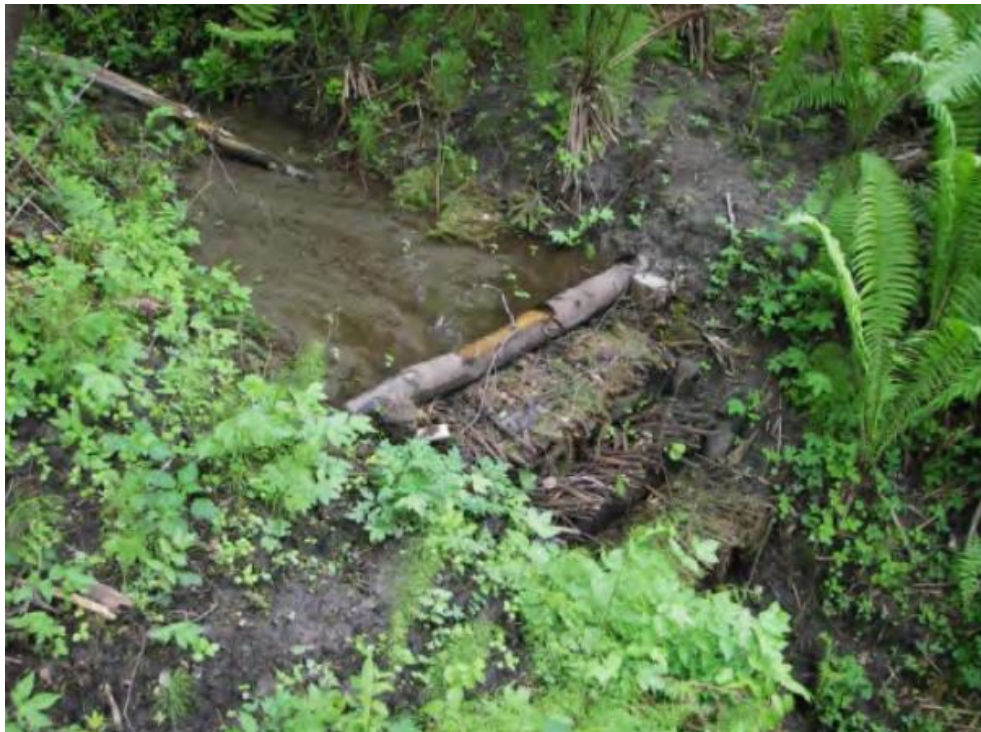
Figur 6: En kvistdam som ble bygget i 2012 på Minnesund. Kvistdammen er fylt opp med sedimenter til den øverste stokken (foto Braskerud et al. (2014)).

I Minnesund ble det i 2012 bygget kvist- og stokkdammer i forbindelse med NIFS prosjektet. I Minnesund har det også blitt gjort erfaringer med erosjon under nederste stokk. Det har vist seg her at bruk av fiberduk har en evne til å forhindre slik erosjon. I tillegg viser Figur 6 hvordan en kvistdam på kort tid har blitt fylt opp med sedimenter helt til øverste stokk (Braskerud et al. 2014).

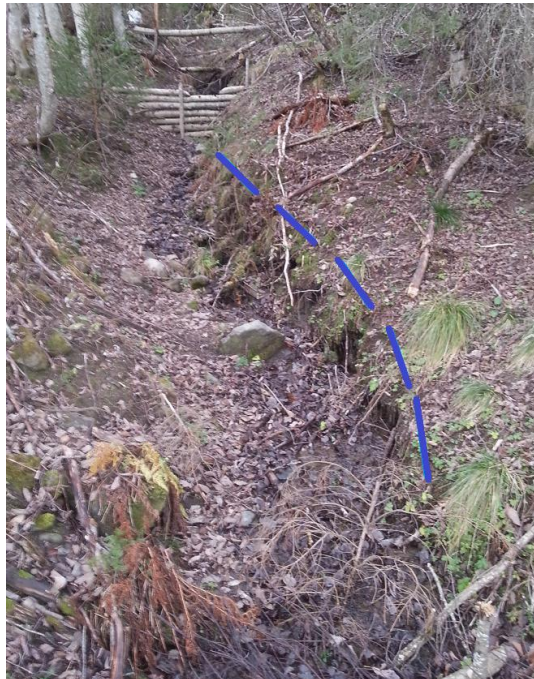
Figur 10: Kanalen mellom stokkdam Storlykkja og kvistdam Storlykkja. Den stiplede linjen angir hvor vannstrømmen gikk 10.november 2014.

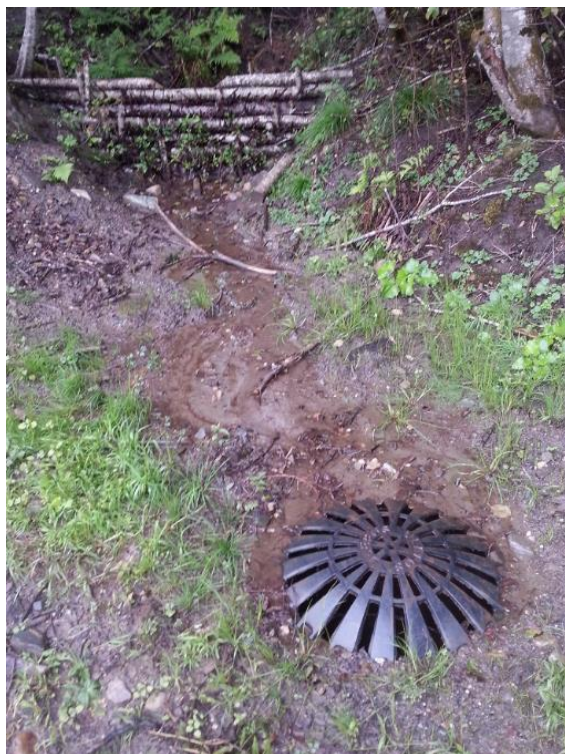
Figur 11: kummen som er lokalisert nedstrøms kvistdam Storlykkja. Bildet er tatt 28.august 2014.

Det ble 27.oktober tatt en sedimentprøve i stokkdamm Storlykkja for å se hvilke sedimenter dammen ble fylt opp av. Figur 29 viser et utvalg av sedimentene fra den nevnte stokkdammen. Ved tygging av sedimentene ble de klassifisert som sand, silt og muligens noe leire. Dette kan stemme da området består av breavsetninger. Det ble også forsøkt med en sedimentprøve i kvistdam Storlykkja, dette var vanskelig fordi det var vanskelig å penetrere dypt nok med sedimentprøverøret på grunn av mengden kvister i kvistdammen. Det var likevel mulig å få opp noe sediment. Figur 31 viser sedimentene etter at de har blitt tatt ut av sedimentprøvetakeren og det viste seg at det her var mer finsedimenter i form av leire og silt til stede, videre var materialet her mindre fast enn materialet i stokkdammen. Dette er materiale som kan ha kilde nedstrøms stokkdammen fordi bekken i løpet av feltperioden har erodert seg under et skredsår og fortsetter å erodere der som vist i Figur 11.

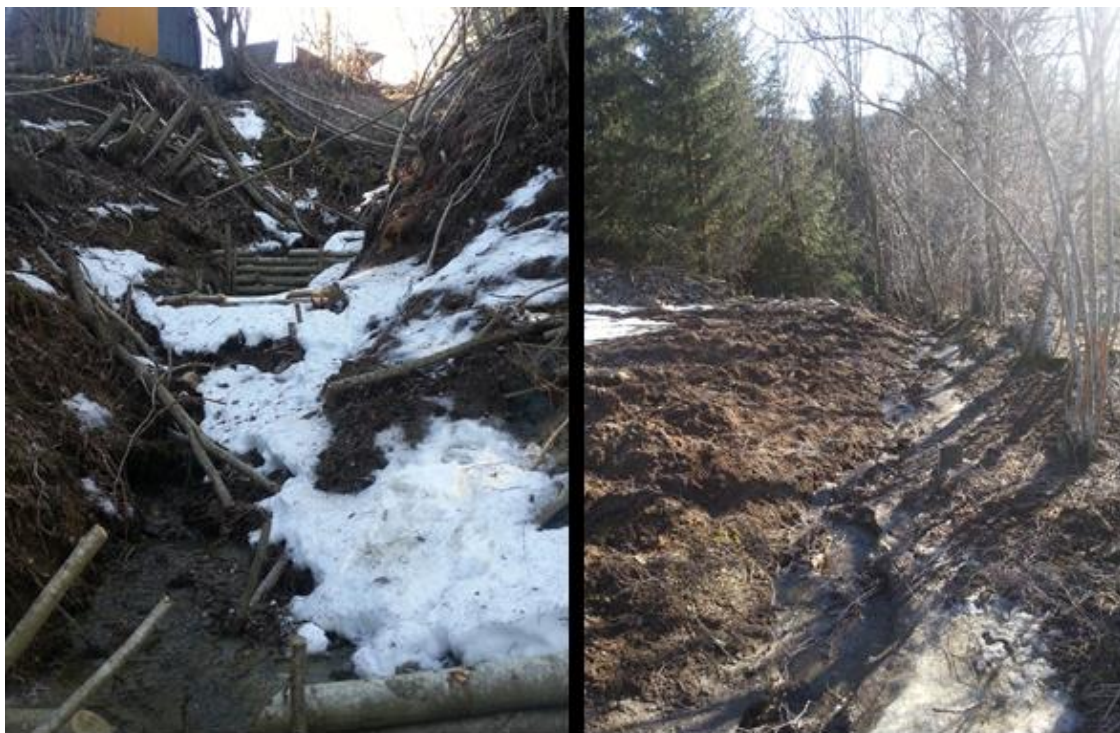
Figur 12: Bildet til venstre viser kanalen i Engan, bildet er tatt ved nedre stokkdam Engan. Høyre viser jordet der vann dreneres ned til Engan. Bildene er tatt 13.03.2015

Figur 12 viser at det er bratte sider ned til kanalen og det ser ut som om det er stor fare for skredaktivitet med synlige ferske skredsår. Å redusere skredaktivitet er et av de primære målene med anlegningen av kvist- og stokkdammer her. Dammene i Engan er lokalisert lengre oppstrøms i sitt nedbørfelt enn dammene i Storlykkja, og det er et større antall grove lett avrundede steiner i kanalen. Engan er lokalisert over maringrense, men det er mye sand og silt i og rundt kanalen. I skredsårene er det mengder med kohesivt materiale. Det er viktig å notere seg at løsmassekartleggingen(Figur 8) i dette området trolig ikke er like god som i Storlykkja, da det kommer tydelig frem i løsmassekartet fra NGU at oppløsningen i dette feltet er langt lavere enn i Støren feltet. Det kan derfor antas at løsmassekartleggingen er dårligere i Engan.

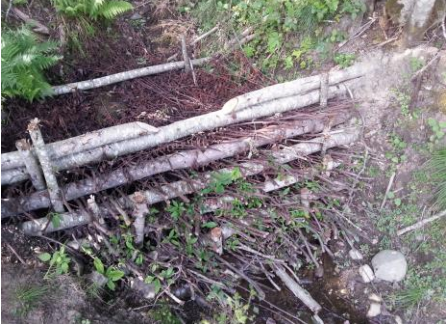
<p>Kvistdam Storlykkja: Kvistdammen i Storlykkja er lokalisert nederste i Storlykkja nedbørfelt like oppstrøms en stikkrenne.</p>

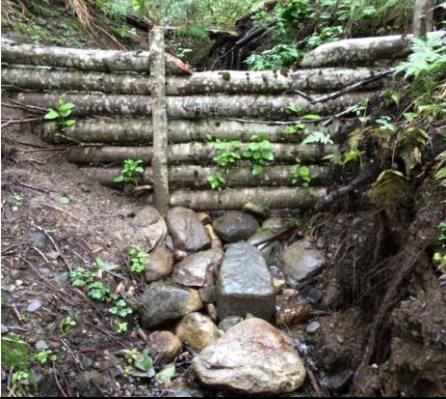
<p>Stokkdam Storlykkja: Stokkdammen er lokalisert ca. 50 meter oppstrøms kvistdam Storlykkja.</p>

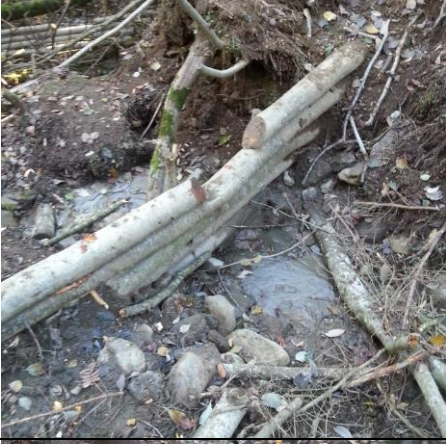
<p>Nedre stokkdam Engan: Dette var den nederste stokkdammen som ble bygget før det ble bygd en til nedstrøms senere høsten 2014.</p>

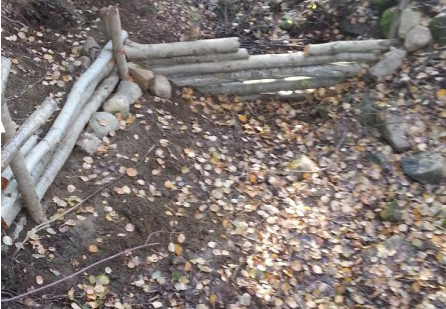
<p>Øvre stokkdam Engan: Dette er den øverste stokkdammen i Engan.</p>

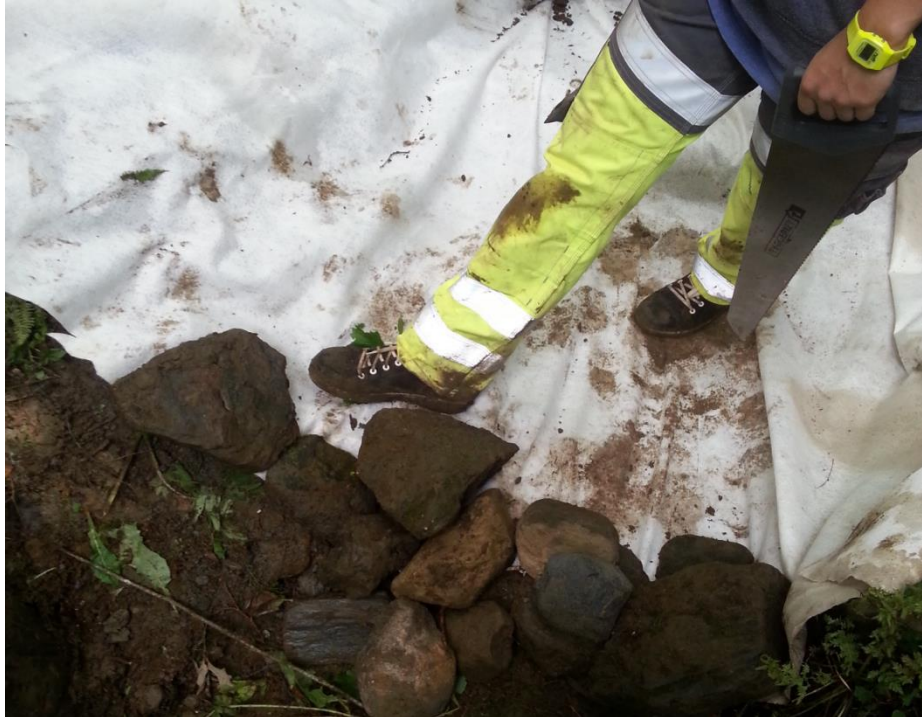
Figur 14: Legging av stein for forankring av fiberduk. Fiberduken er lagt i en slisse under steinene. Bildet er tatt 17.08.2014.

Det ble lagt en fiberduk over nederste stokk for å forhindre erosjon under stokken samt nedstrøms dammen. Fiberduken ble lagt fra ca. en meter oppstrøms til en meter nedstrøms stokkdammen, samt at den dekket de laterale sidene opp mot den midterste stokken. Duken ble gravd ned i en slisse oppstrøms for at vann ikke skal kunne renne under duken og erodere. I tillegg ble det lagt en del stein oppå duken som forankring som vist på Figur 14 og 15.

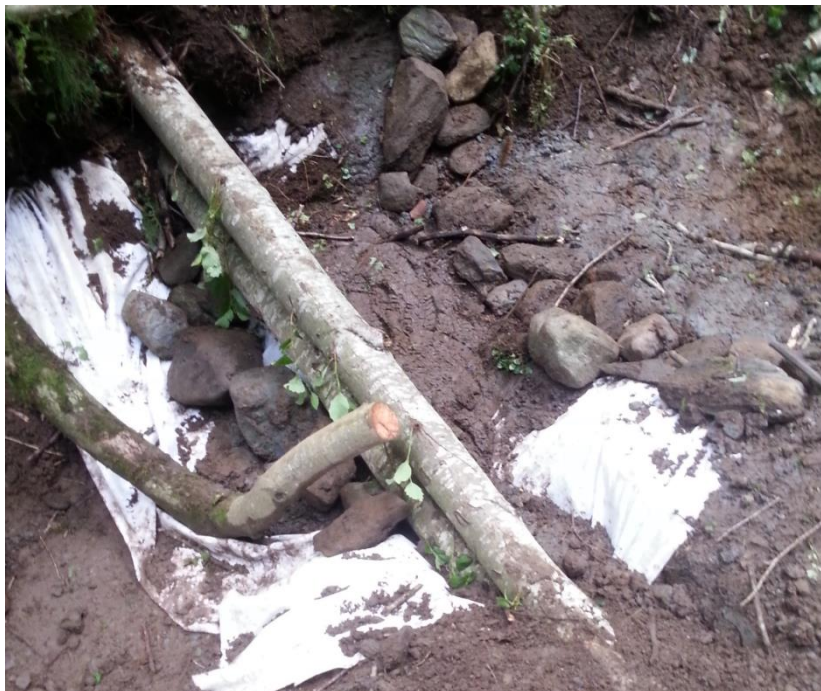
Figur 15: Stokkdam Engan er her halvferdig. Fiberduken ligger begravd oppstrøms og forankringen er ferdig lagt. I tillegg ser man steinene som sikrer erosjon nedstrøms ligger oppå fiberduken. Bildet er tatt 17.08.2014.

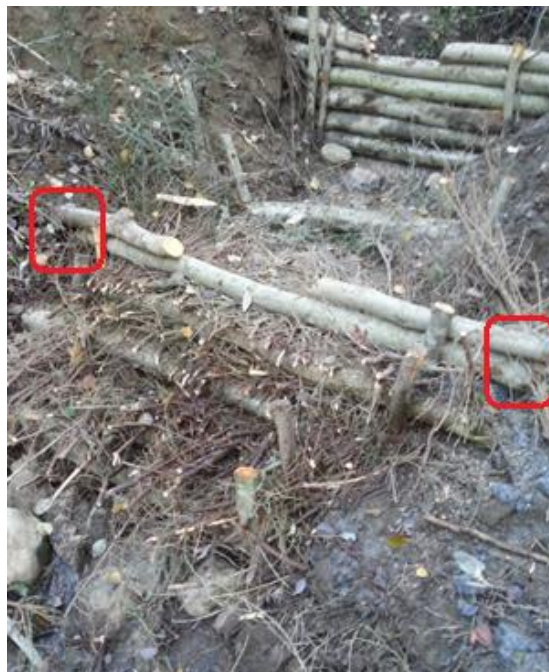
Figur 16: Kvistdam og stokkdam som ble bygget i Engan 14. oktober. Det røde markerer de stokkene som ikke er forankret i jorda. Bildet er tatt 20.10.2014.

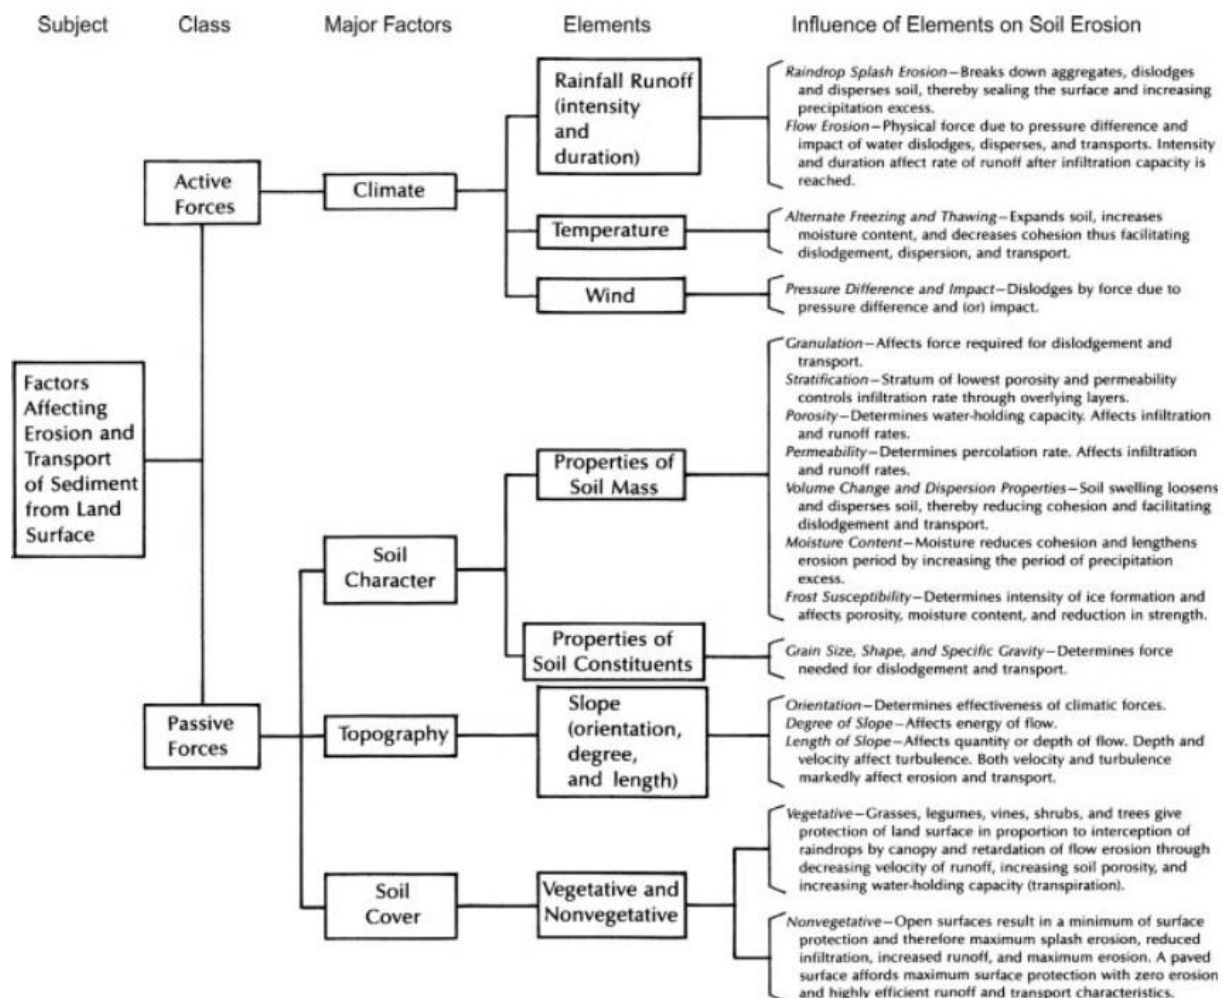
Figur 17: Oversikt over ulike faktorer som påvirker overflateavrenning/erosjon(Guy 1964).

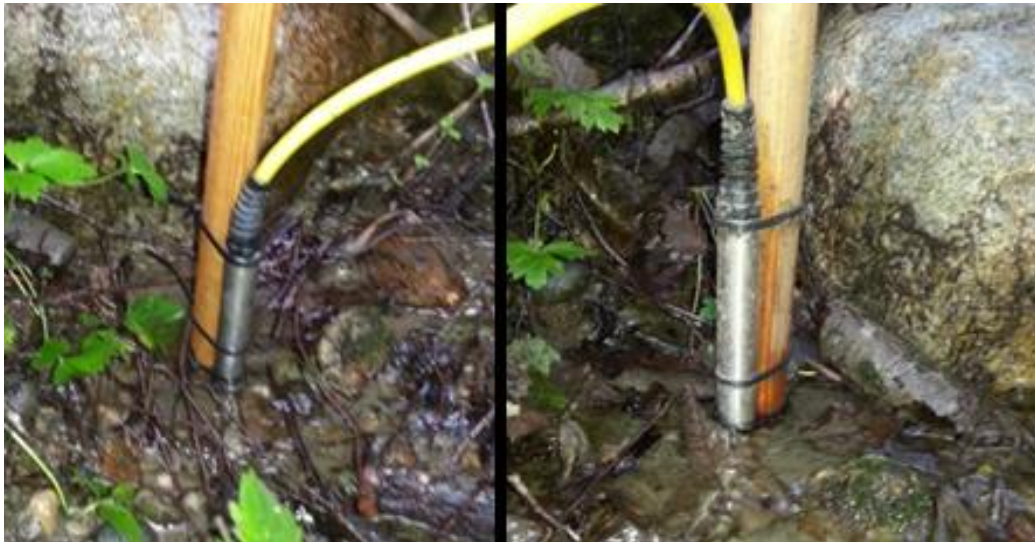
Figur 20: Bilde av vanntrykkloggeren lokalisert oppstrøms kvistdam Storlykkja. Bildet til venstre er tatt 4.september, bildet til høyre er tatt 30.september. Den nederste stripsen har i løpet av perioden blitt dekket av sedimenter og vegetasjon.

Vanntrykksensoren ble installert ca. fem meter oppstrøms øvre stokkdamm Storlykkja. Det ble funnet et område her som ble ansett som trygt for trykksensoren nedstrøms en stor stein der vannet rant rolig og skader fra bunntransport var minst sannsynlig. Figur 19 viser tverrsnittet av kanalen, der måleren ble installert på det dypeste punktet. Det ble slått en stakk av tre ca. en meter ned i bakken slik at den sto stabilt. Vanntrykksensoren ble da stripset fast i stokken med tre strips. Den nedre delen av vanntrykksensoren sto da ca. en cm over bunnen i kanalen for å unngå å bli dekt og tettet av sedimenter og lignende. Figur 20 viser vanntrykksensoren den dagen den ble satt ut.

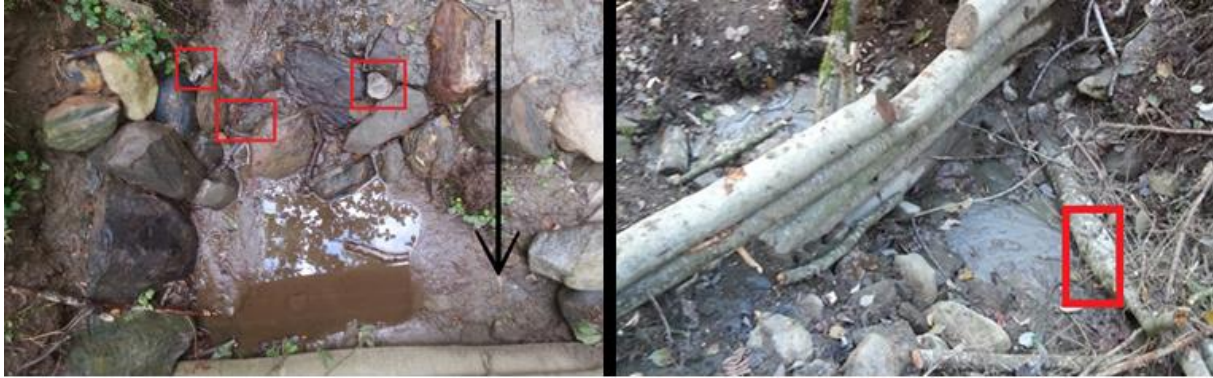
Figur 25: Bilder fra nedre stokkdam Engan. Steinene innenfor det røde er PIT-tag merkede. Pilen angir strømretningen. Bildet til venstre er tatt 4.september. Bildet til høyre er tatt 16.oktober.

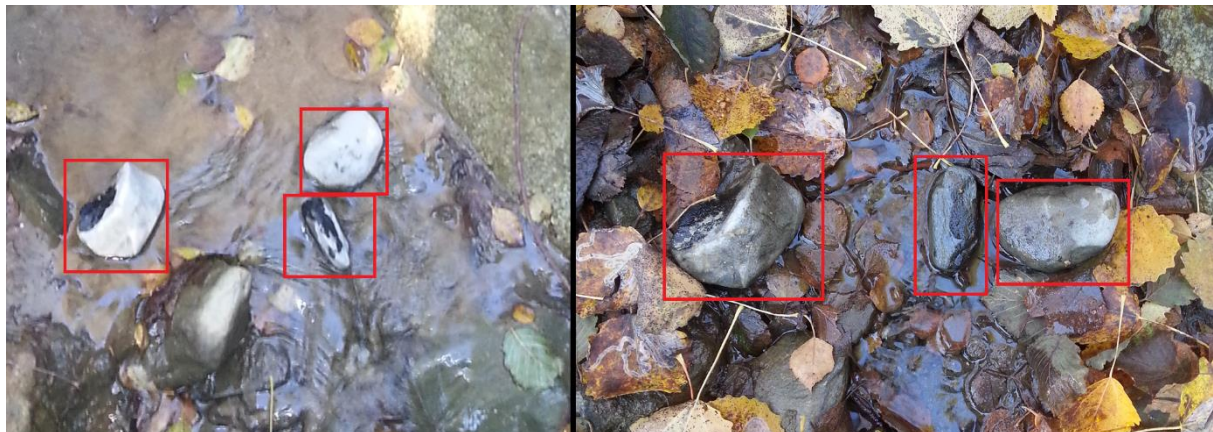
Figur 26: Bildene er tatt oppstrøms øvre stokkdam Engan. Bildet til venstre er tatt 4.september. Bildet til høyre er tatt 16.oktober.

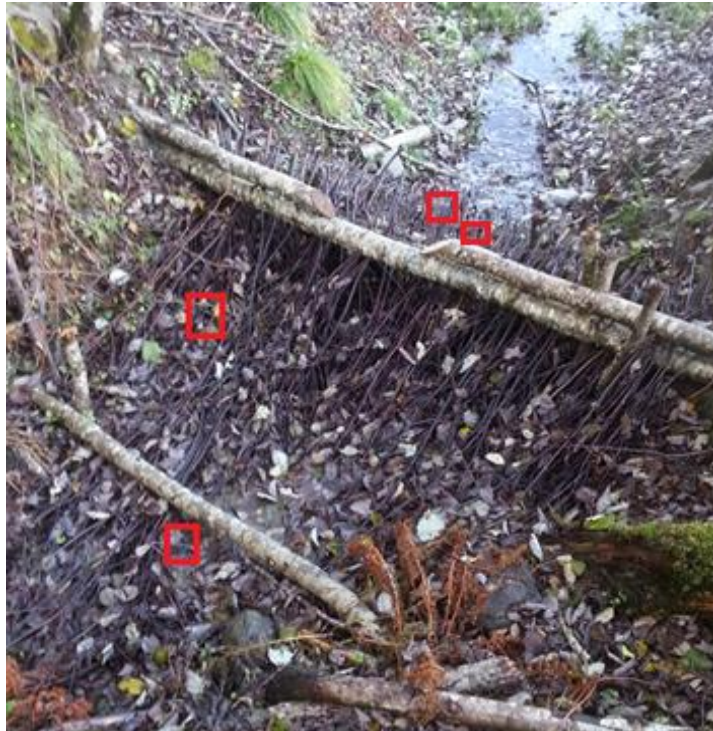
Figur 27: PIT-tag lokasjoner i kvistdam Storlykkja. Det røde markerer hvor PIT-tagene ble plassert på kvistdammen. Bildet er tatt 27.oktober 2014.

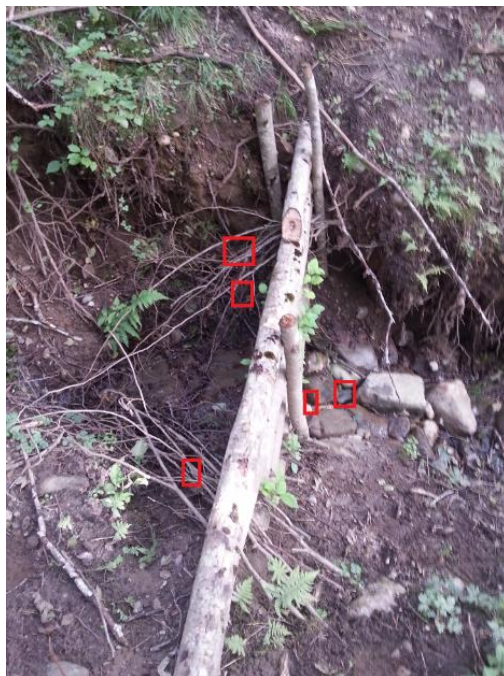
Figur 28: PIT-tag lokasjoner i stokkdam Storlykkja. Det røde markerer hvor PIT-tagene ble plassert på stokkdammen. Bildet er tatt 4.september 2014.

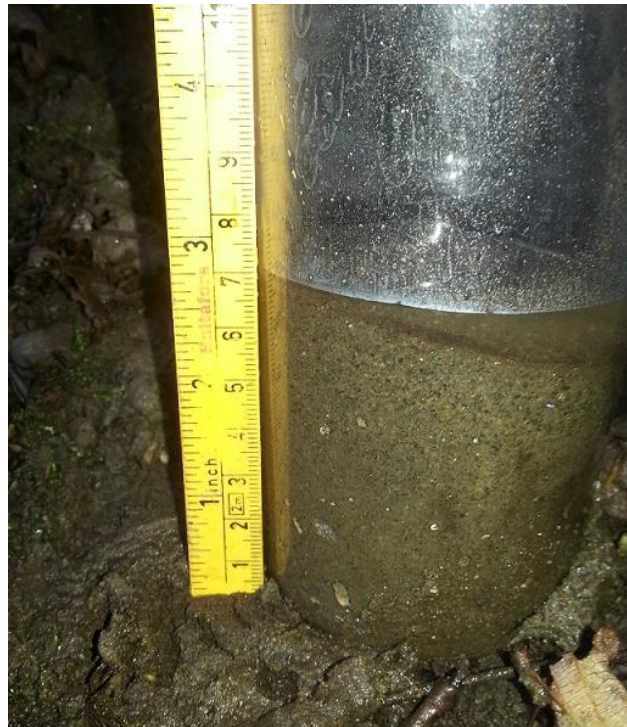
Figur 29: Sedimentprøve fra stokkdammen i Storlykkja. Bildet er ingen indikasjon på dybden til sedimentsammensetningen i dammen. Bildet er tatt 27.10.2014.

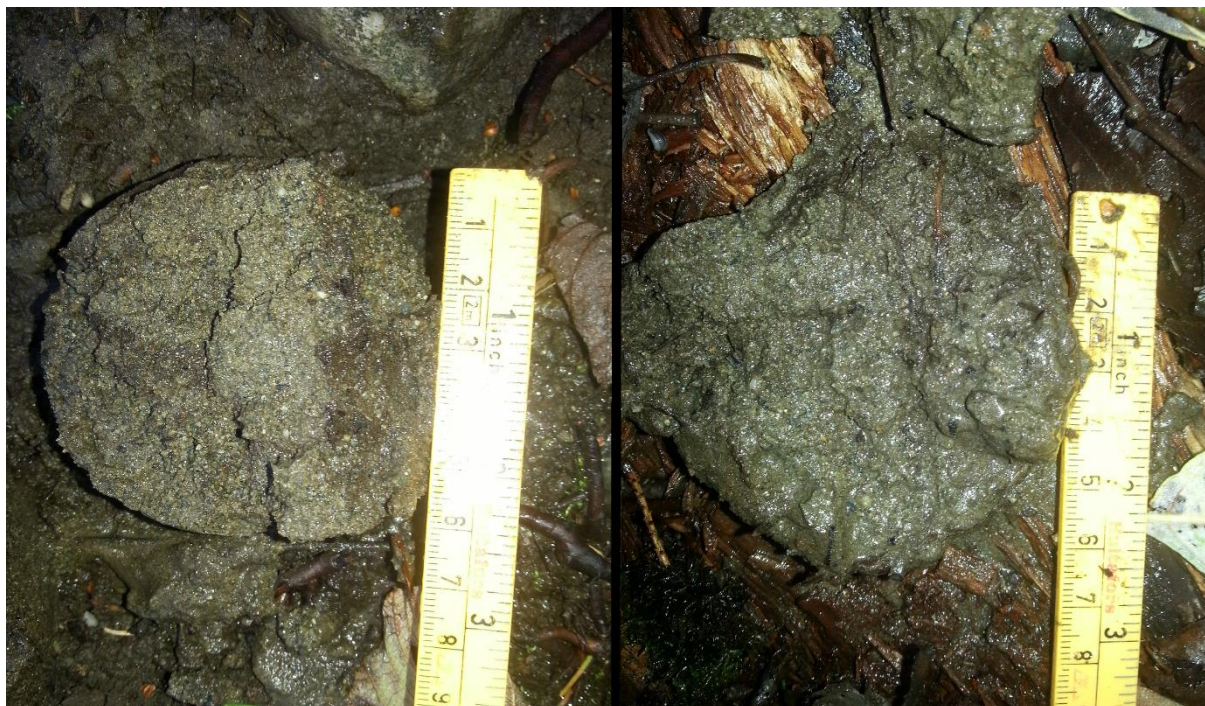
Figur 30: Sedimenter fra Storlykkja etter å ha blitt tatt ut av sedimentprøvetakeren. Bildet til venstre er fra stokkdam Storlykkja, bildet til høyre fra kvistdam Storlykkja. Bildene er tatt 27.10.2014.

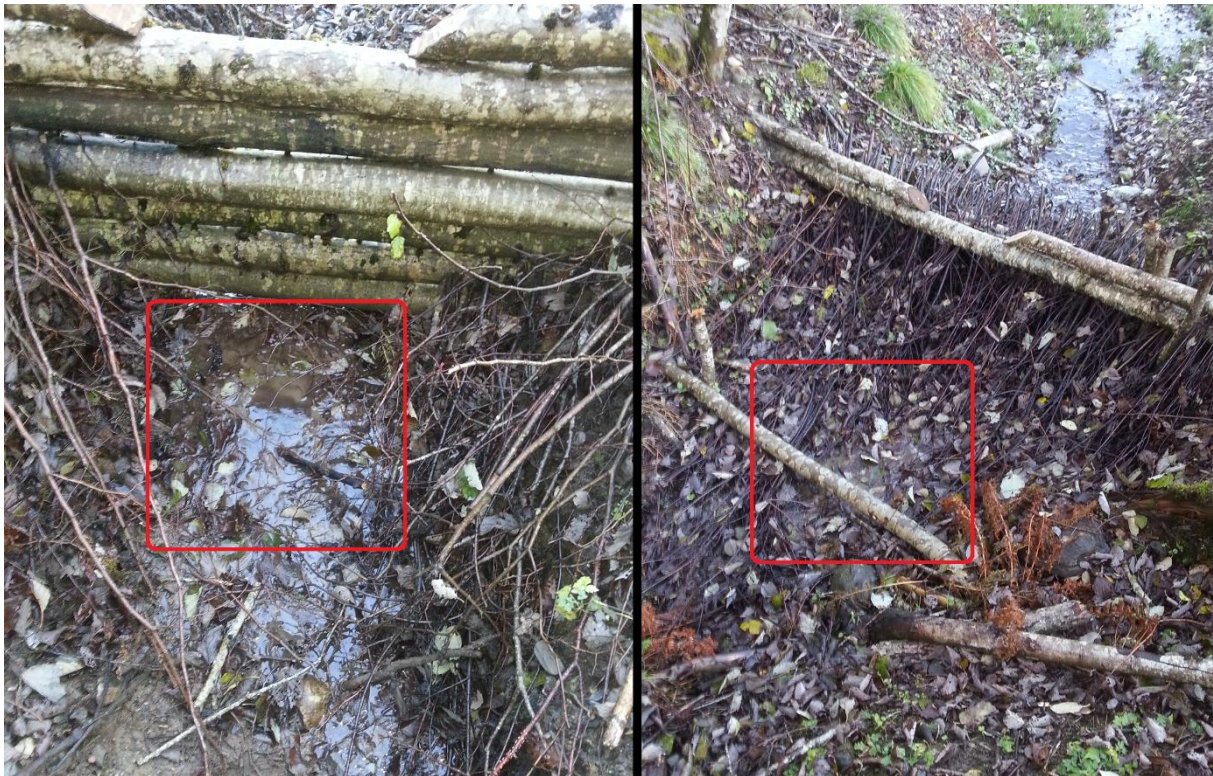
Figur 31: De røde rammene viser hvor det meste av sedimentene er avsatt. Stottdam Storlykkja til venstre, kvistdam Storlykkja til høyre. Bildene er tatt 27.oktober 2014.

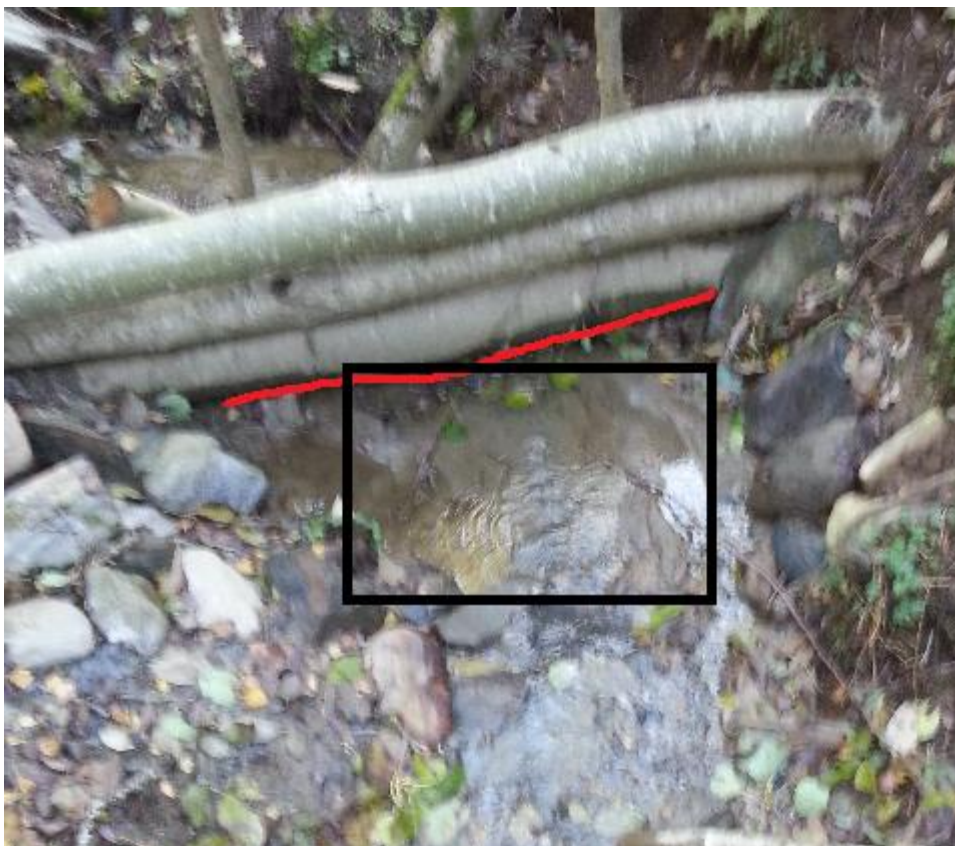
Figur 32: Den røde streken markerer toppen på den nederste stokken i stokkdam Engan. Den svarte rammen markerer lokasjonen på sedimentavsetningen. Bildet er tatt 30.09.2014.

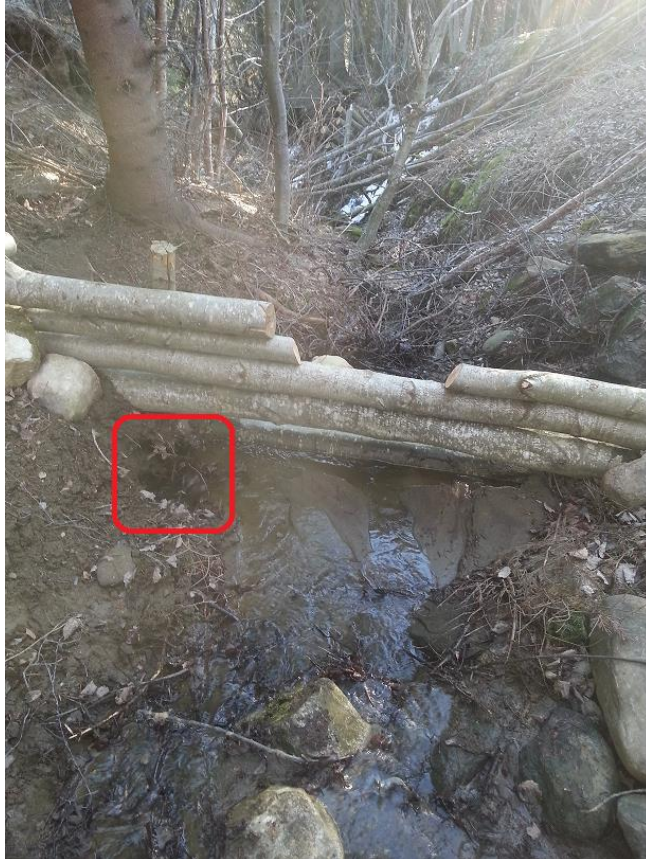
Figur 33: Bilde av øvre stokkdam Engan. Rødt markerer hvor vannet har erodert seg i det oppbygde materiale. Bildet er tatt 13.03.2015.

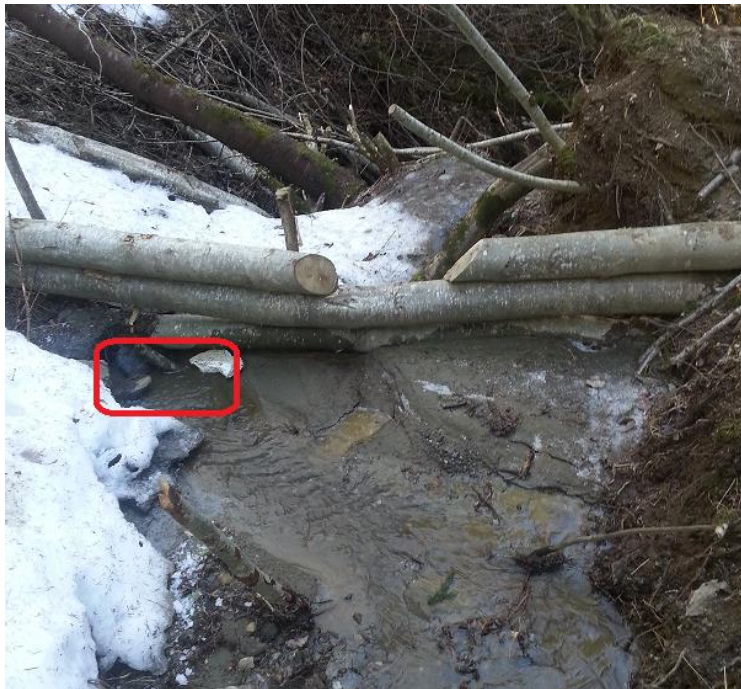
Figur 34: Nedre stokkdam Engan. Rød markering viser hvor vannstrømmen gikk. Bildet er tatt 13.03.2015

Figur 34 viser nedre stokkdam Engan. Her var det fylt opp med sedimenter opp til nest øverste stakk. Vannet rant gjennom en glippe på venstre side(sett fra oppstrømside). Etter å ha gravd i og tygget sedimentene ble det antatt at dammen besto av finsedimenter i form av sand, silt og trolig noe leire. Figur 35 viser at det har blitt tettet med kvister og annen vegetasjon i glipene mellom stakkene. På begge dammene var det lite tegn til at det rant vann mellom glipene der det hadde blitt tettet til. Det var kun på siden der vannet hadde erodert seg ned i eksisterende materiale at det rant vann mellom glippene.

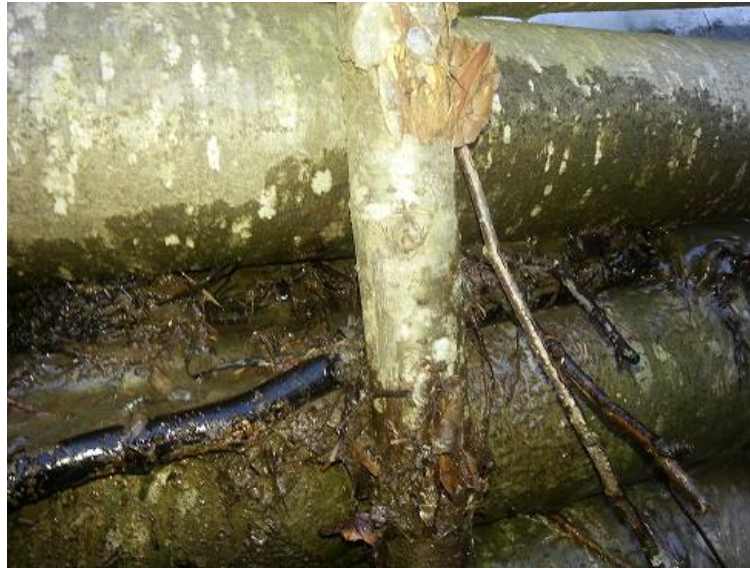
Figur 35: Bildet er tatt på nedstrøms av nedre. Tydelig vegetasjon/kvister mellom stokkene. På høyre side kan man se hvor vannstrømmen går. Bildet er tatt 13.03.2015.

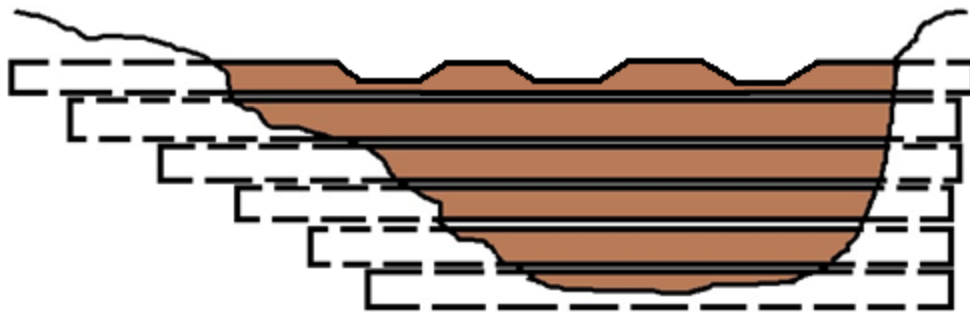
Figur 37: Illustrasjon på hvordan flere nedfellinginger kan se ut.
