Analyse av faren for
fjellskred/steinsprang langs Fv 715
Trolla-Flakk (Bynesveien)

Norges teknisk-naturvitenskapelige universitet
Institutt for geologi og bergteknikk

MASTEROPPGAVE

English title: Analysis of rock slide/rock fall risk at Fv 715 Trolla-Flakk (Bynesveien)

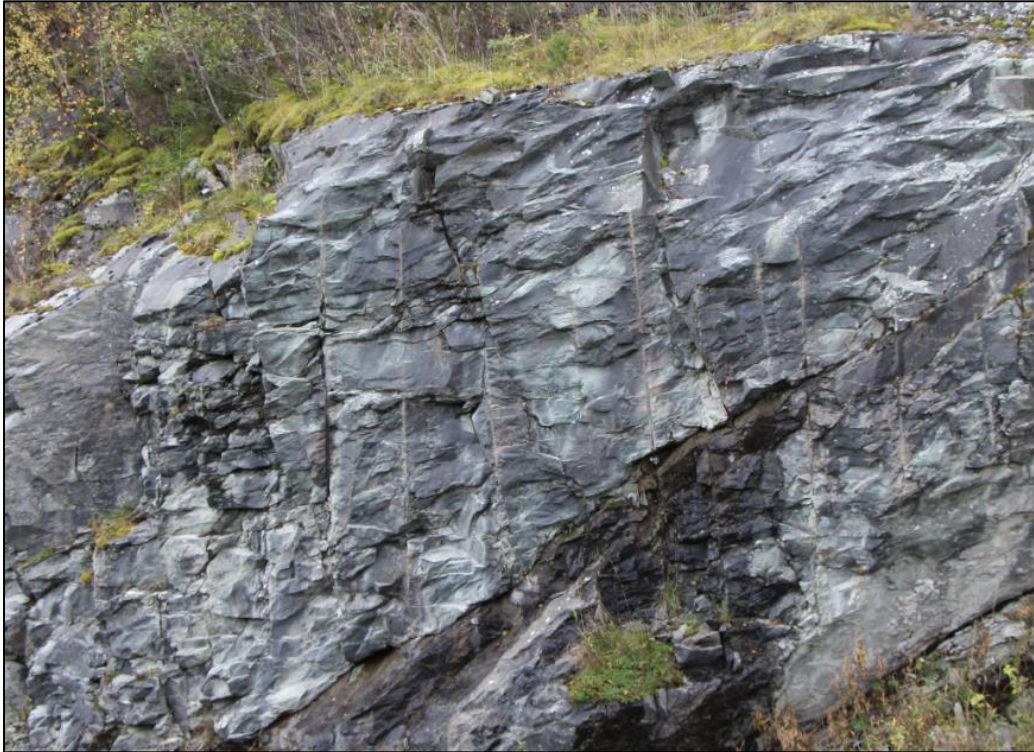
Figur 1.7 Karakteristisk grønnstein/grønnskifer langs veien med utviklet putelavastrukturer og foliasjonslag (Foto: Erlend Alvestad).

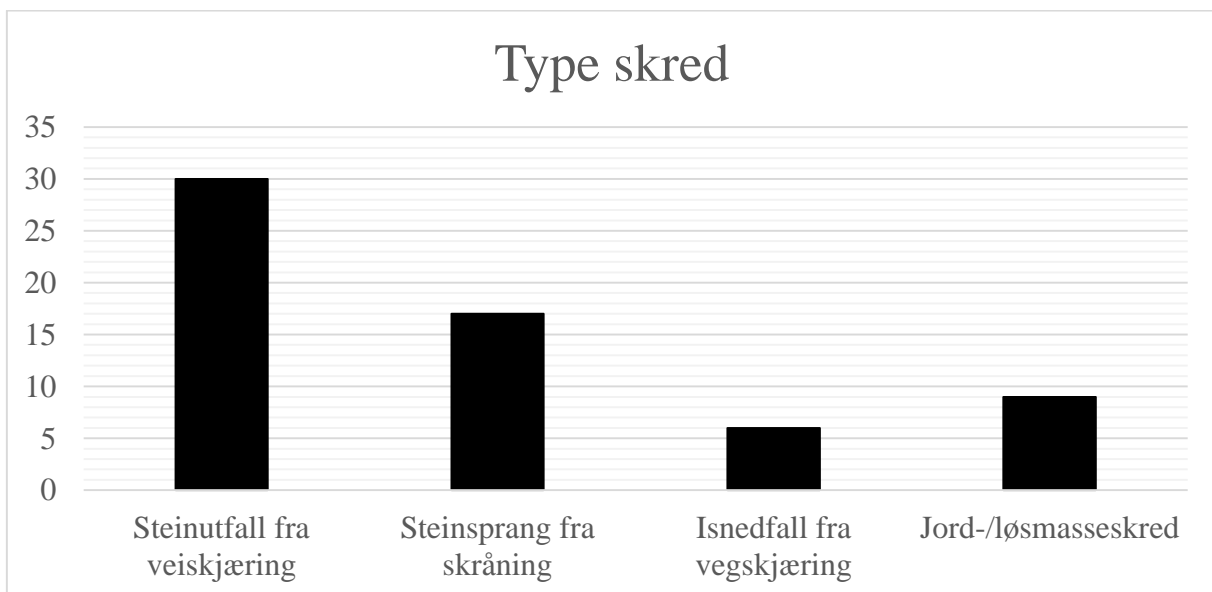
Figur 1.15 Antall skredhendelser fordelt på type skred.

Fordelingen av type skred som har forekommet illustreres i figur 1.15. Det går fram at steinutfall fra veiskjæring og steinsprang fra skråningen er det som forekommer hyppigst.

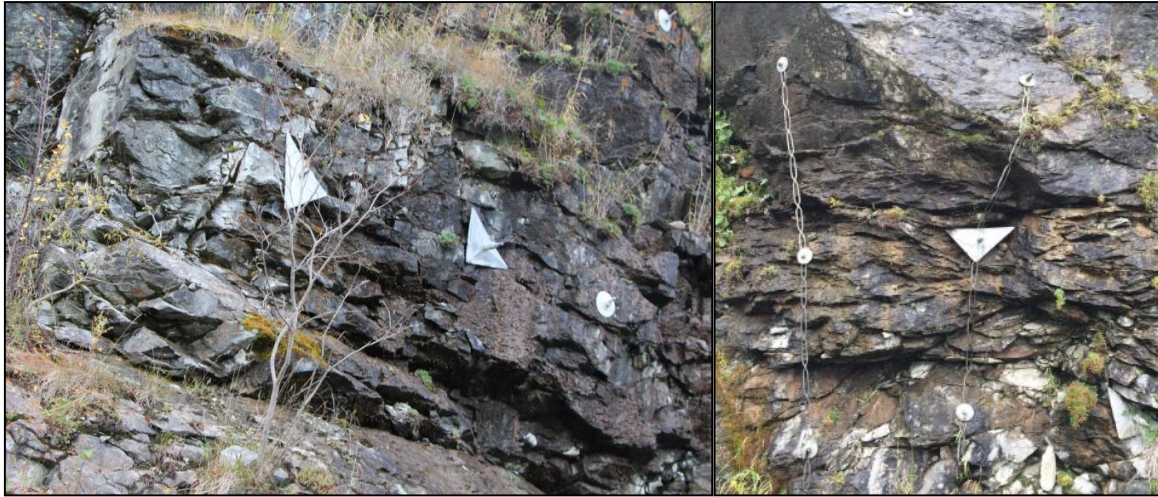
Figur 1.17 Bruk av forankringsbolter og fjellbånd langs Fylkesvei 715 for å forankre og stabilisere blokker med markerte baksprekker og glideplan (Foto: Erlend Alvestad).

Det er utført sporadisk og til dels systematisk bolting av potensielt ustabile blokker og partier langs veien. Bruk av forankringsbolter gir en kostnadseffektiv effekt som egner seg godt for middels store til store blokker som ikke er for oppknust. Effekten er størst for planære og kileformede utglidninger, men egner seg også for parti som kan velte ut (Maerz et al., 2014). Fjellbånd er også brukt mellom enkelte bolter. Slike bånd gir en samvirkeeffekt mellom to eller flere bolter, som egner seg godt ved sikring av større eller særlig usikre partier (Bjordal, 2011). Det er generelt utført lite bolting i skråningen ovenfor veien.

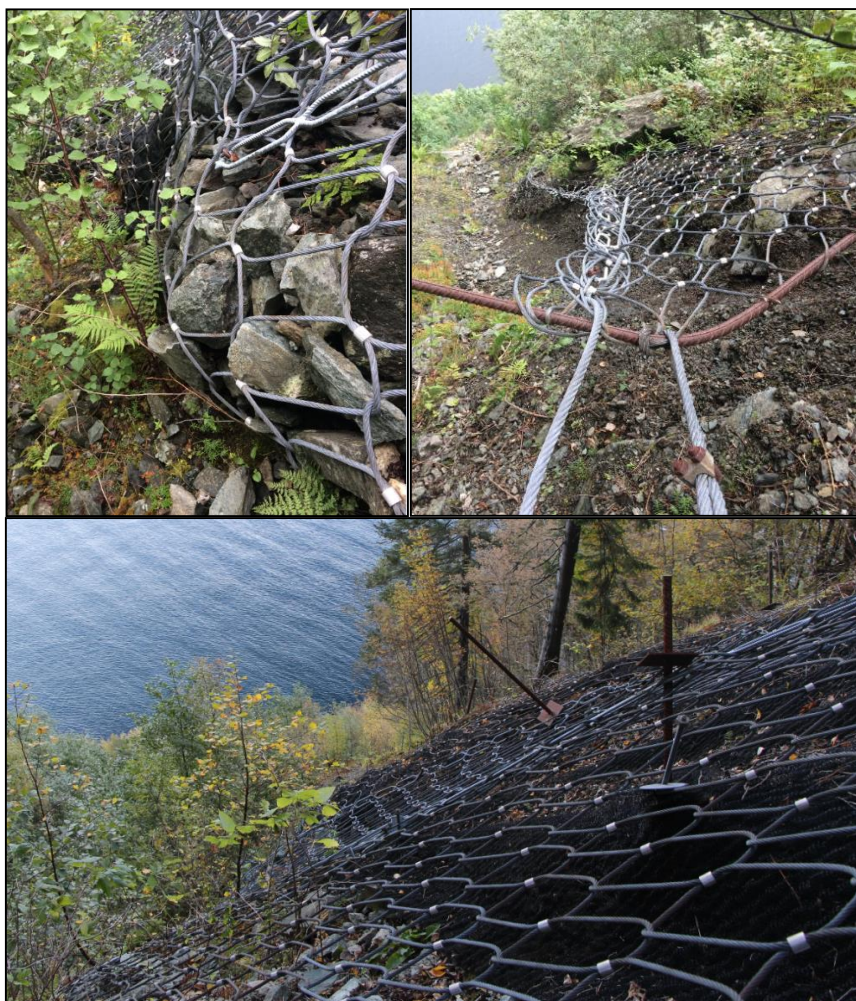
Figur 1.18 Bruk av wirenett langs Fylkesvei 715 for å stabilisere steinblokker i ur (Foto: Erlend Alvestad).

Det er benyttet wirenett på kritiske steder av skråningen for å holde på plass og stabilisere løsmasser og stein. Wirenett er en type netting bestående av tykkere vaiere som skal stå imot høye belastninger fra ustabile urmasser eller steinblokker (Bjordal, 2011).

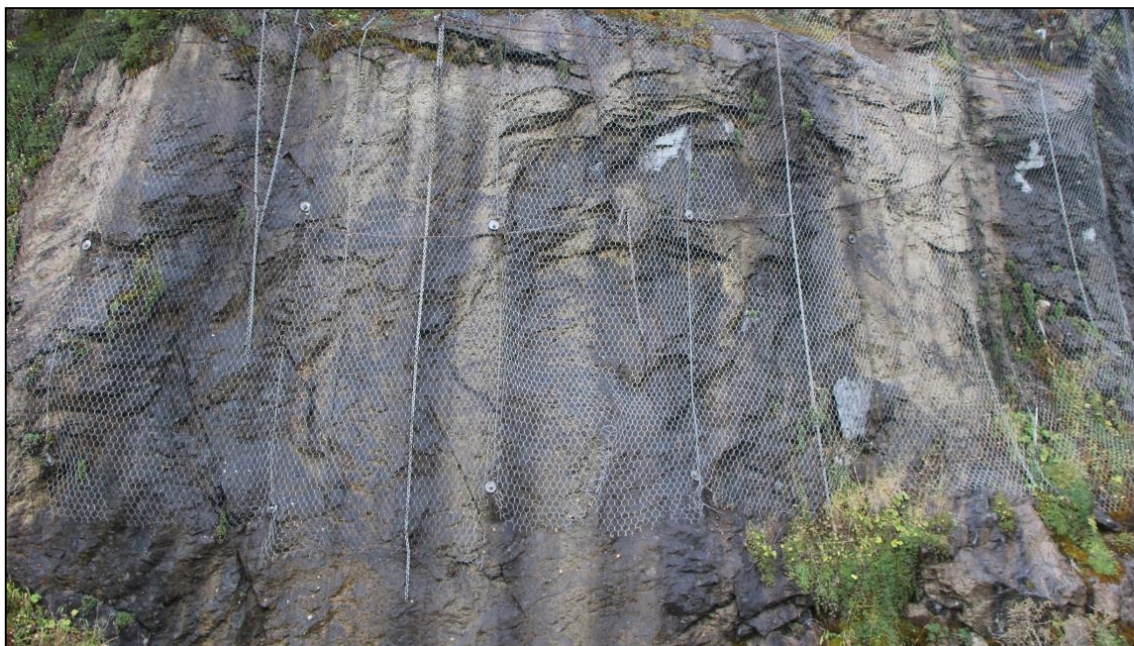
Figur 1.20 Kombinert steinsprang- og is-sikringsnett med vertikalhengende kjettinger som sikringstiltak mot nedfall av is langs Fylkesvei 715 (Foto: Erlend Alvestad).

Langs veien er det for flere partier montert nett som sikrer både mot småfallent berg og isnedfall. Kjettinger er også hengt opp vertikalt slik at is gradvis smelter av. I tilfeller hvor det brukes netting mot is monteres de tettere inntil fjelloverflaten slik at større ismasser hindres fra å løsne ut på veibanen. (Bjordal, 2011).

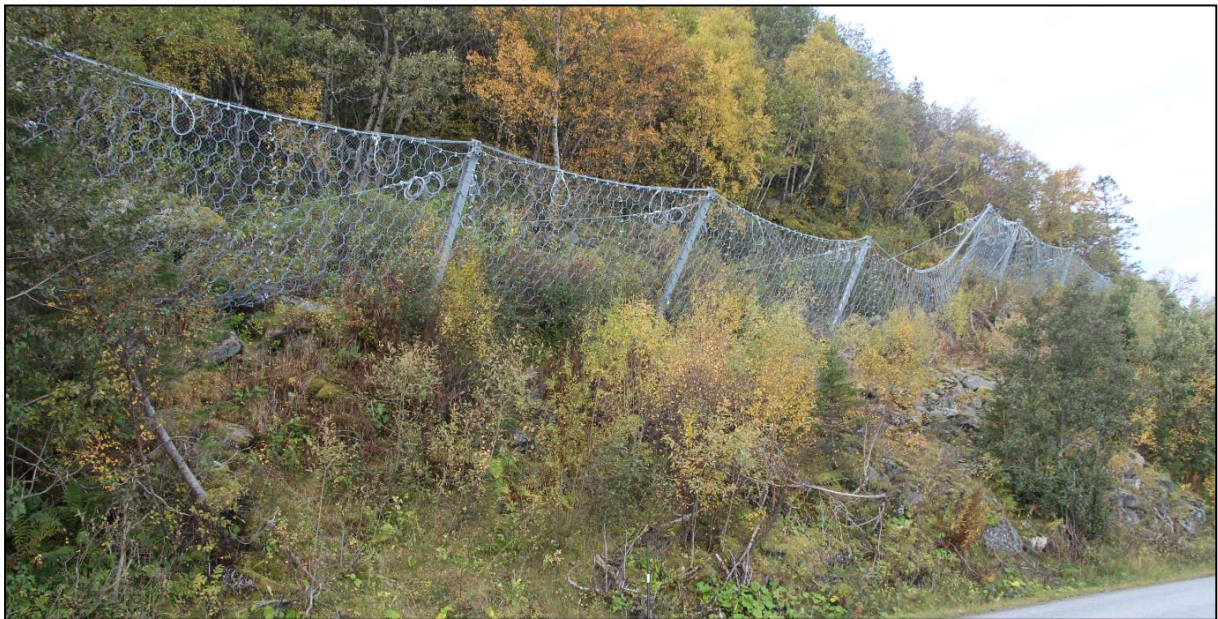
Figur 1.21 Steinsprangnett langs Fylkesvei 715 i foten av skråningen. Fanggjerdet er noe deformert fra tidligere steinspranghendelser (Foto: Erlend Alvestad).

Fordeler ved bruk av fanggjerd er at de enkelt kan plasseres i bratt terreng og at plassbehovet er relativt lite. En "buffersone" mellom fanggjerdet og veien må imidlertid forsikres for å gi rom for deformasjon av gjerdet (Bjordal, 2011). Fanggjerd skal være fleksible nok til å deformeres, men samtidig stive nok til at energien absorberes (Wyllie, 2015).

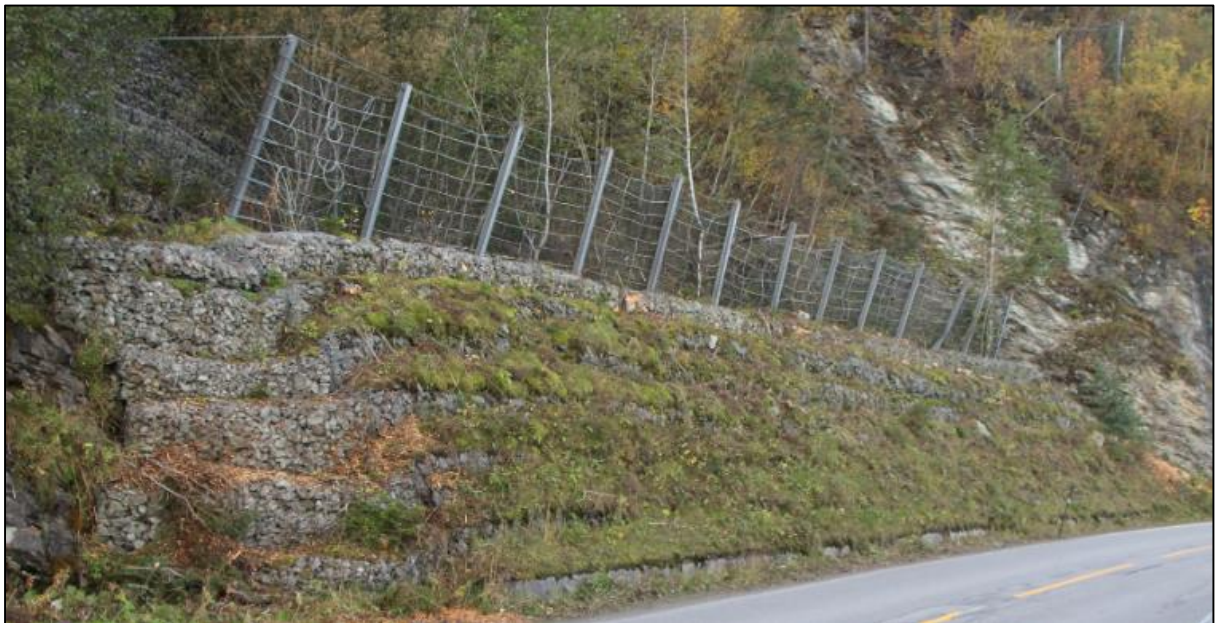
Figur 1.23 Kombinert fangvoll og gabionmur med fanggjerde på toppen langs Fylkesvei 715 (Foto: Erlend Alvestad).

Sikringstiltaket vil ofte være rimeligere enn fanggjerder, men vil kreve større areal og tilgjengelig løsmasser eller urmasser (Bjordal, 2011).

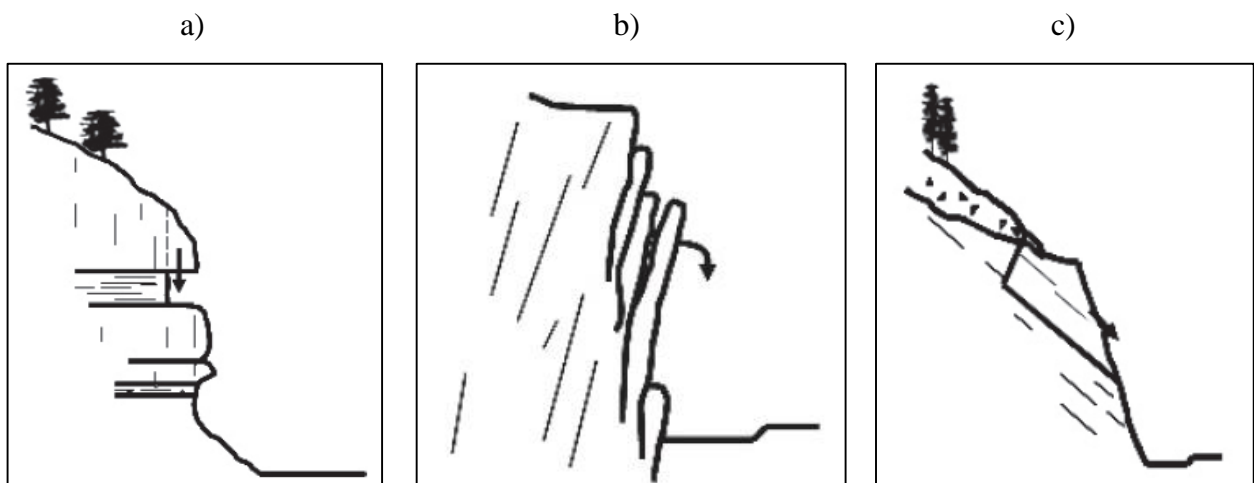
**Figur 2.1 Prinsippskisse for ulike typer utfall av berg (Wyllie, 2015);
a) ustabilit overheng, b) utvelting, c) ugunstig glideplan.**

Type stabilitetsproblem kan klassifiseres i tre ulike typer ut fra geometrien til sprekker og sprekkesett som illustrert i figur 2.1 (Wyllie, 2015):

- Ustabilt overheng
- Utvelting
- Ugunstig glideplan

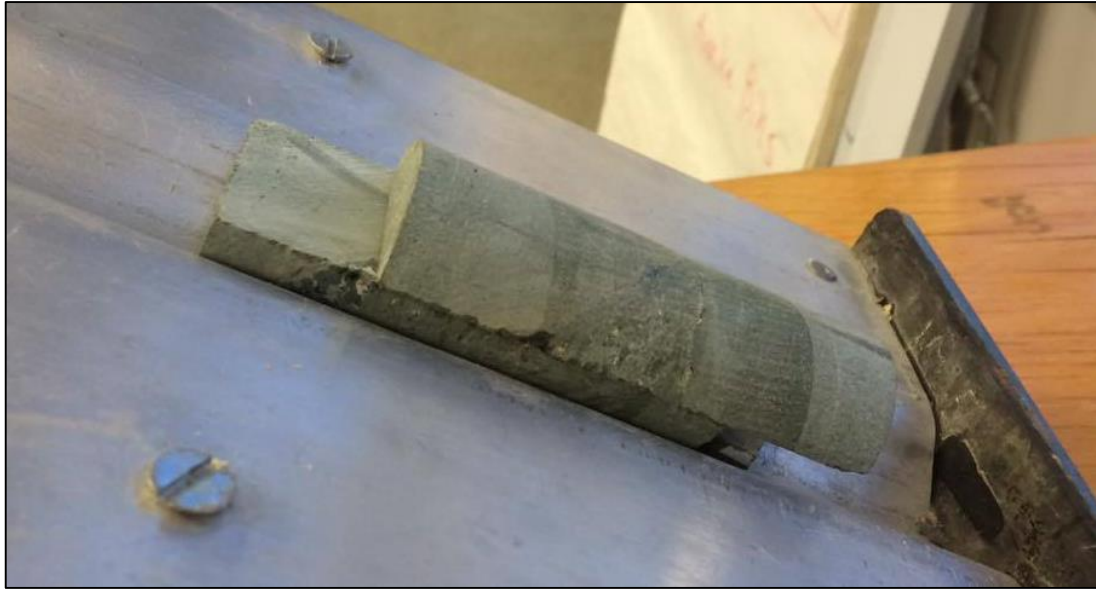
Figur 3.12 Den ene halvdel av kjernen sklir over den andre når friksjonsvinkelen nås (Foto: Erlend Alvestad).

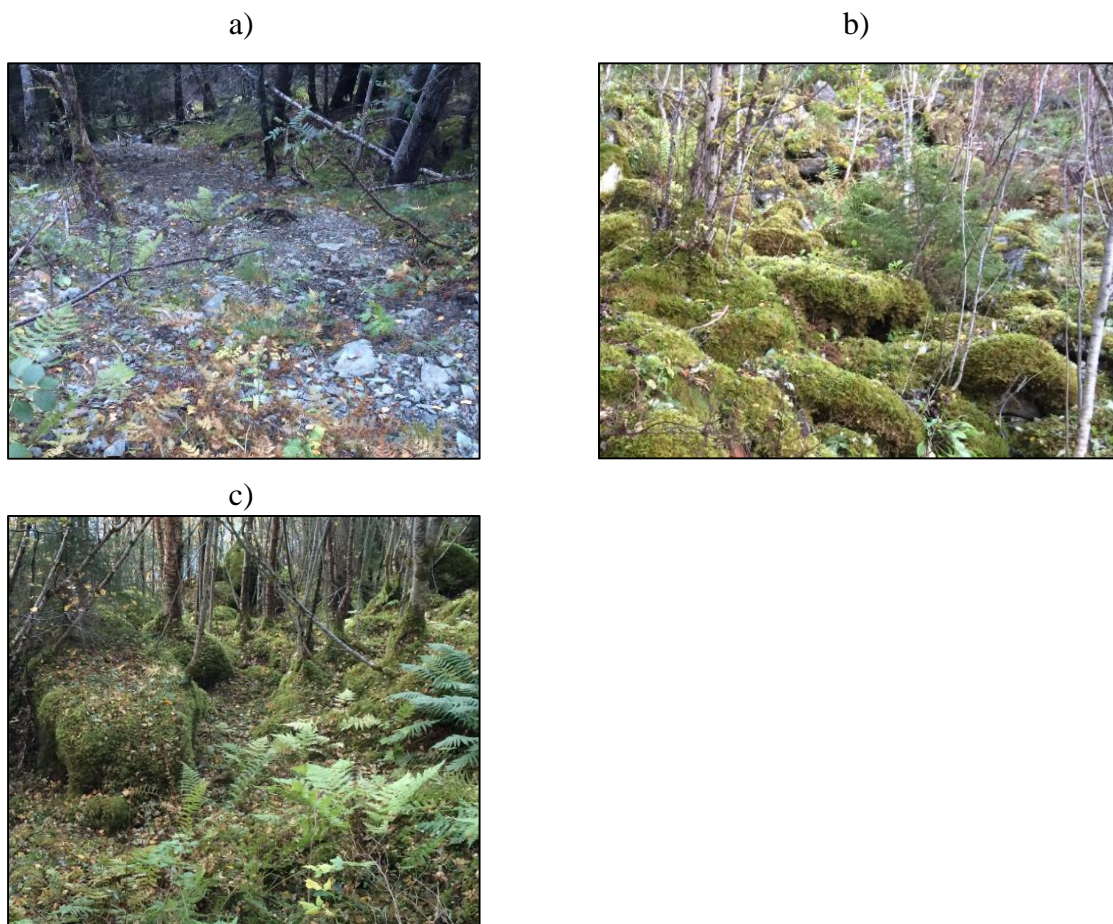
Figur 3.15 Bilder av henholdsvis fin (a), middels (b) og grov (c) talus fra studieområdet
(Foto: Erlend Alvestad).

Figur 3.15 viser bilder av hver av de ulike talusene i skråningen, fra fin (a) til grov (c) talus.

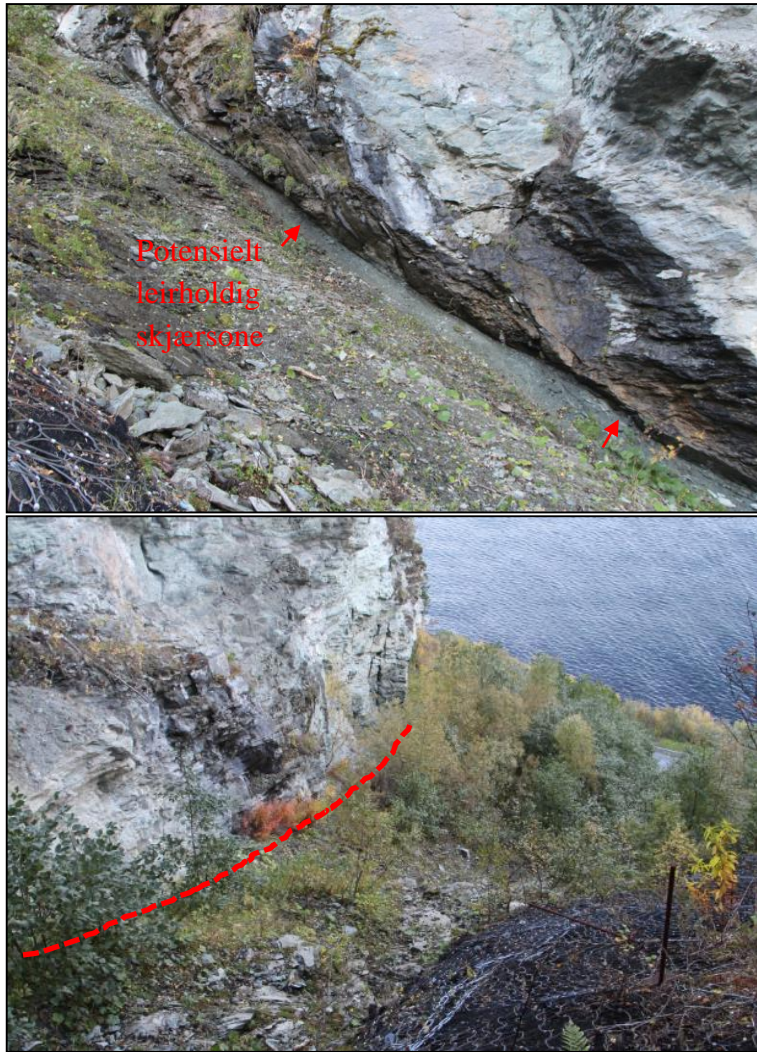
Figur 3.16 Den potensielle skjærsonen som underkutter fjellpartiet med fall ned mot veien (Foto: Erlend Alvestad).

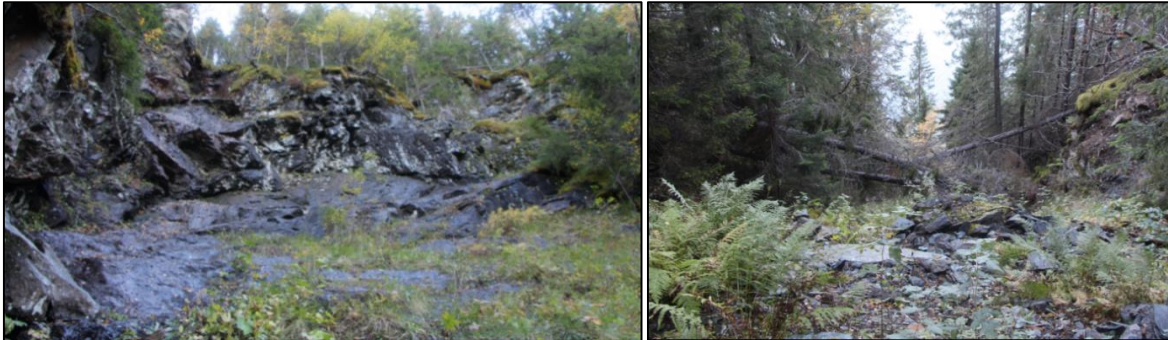
Figur 4.14 Det antatte løsneområdet og utløpsbanen fra hendelsen i 1998 (Foto: Erlend Alvestad).

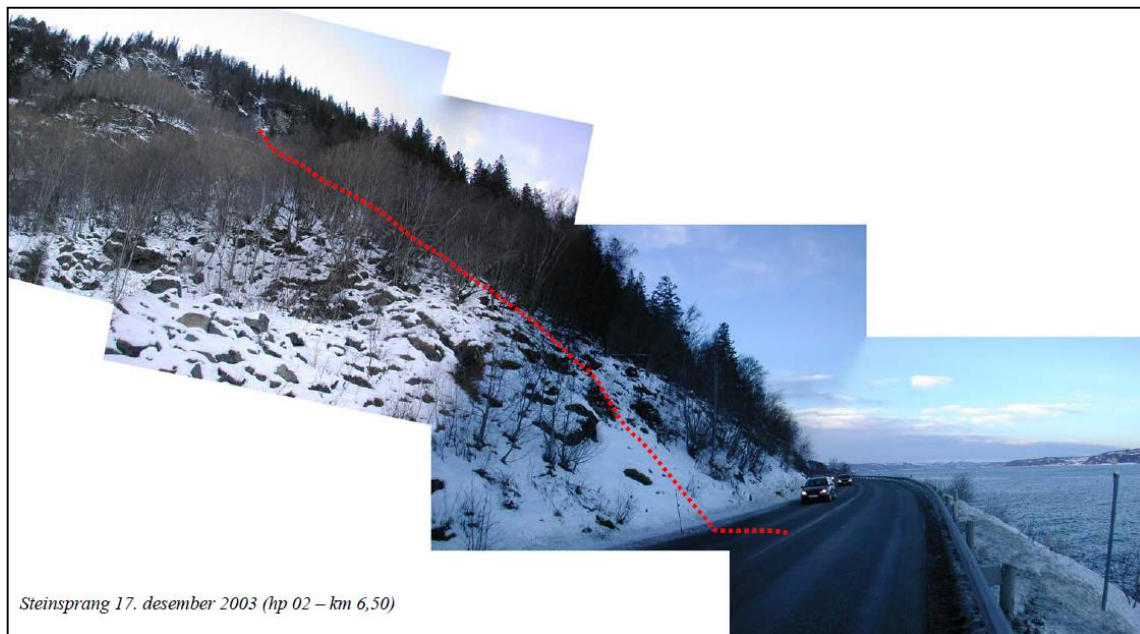
Figur 4.16 Utløpsbanen til steinspranget fra 2003 (Lillevik, 2009).
