Analyse av ingeniørgeologiske forhold for sjakter i forbindelse med kraftutbyggingen i Tosbotn

Norges teknisk-naturvitenskapelige universitet
Institutt for geologi og bergteknikk

MASTEROPPGAVE

English title: Analysis of engineering geological conditions for shafts related to hydropower development at Tosbotn

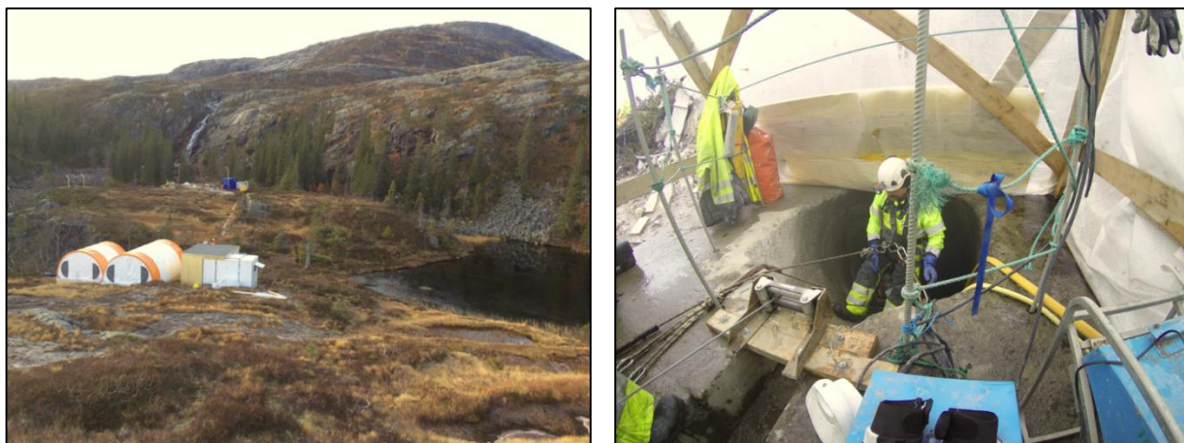
Figur 4: Til venstre: Anleggsområdet oppe i fjellet (Arnfløgen). Til høyre: rigg ved inntak til sjakta. Vaiersving til vogn og tauanker til klatretau vises. Foto: Implenia

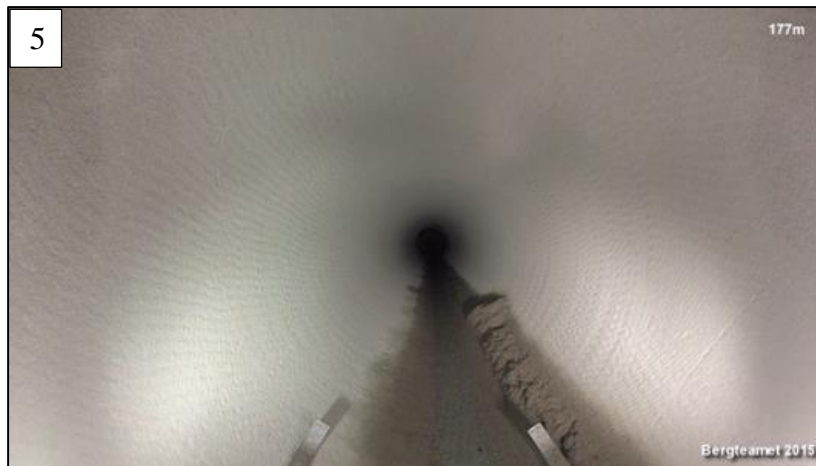
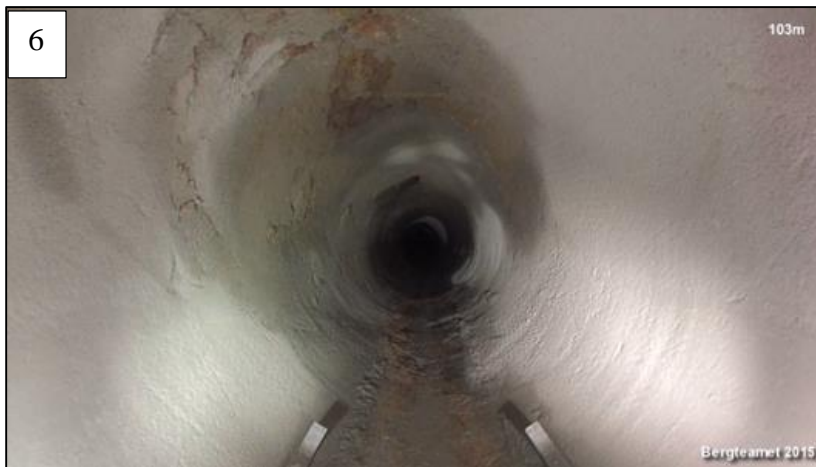
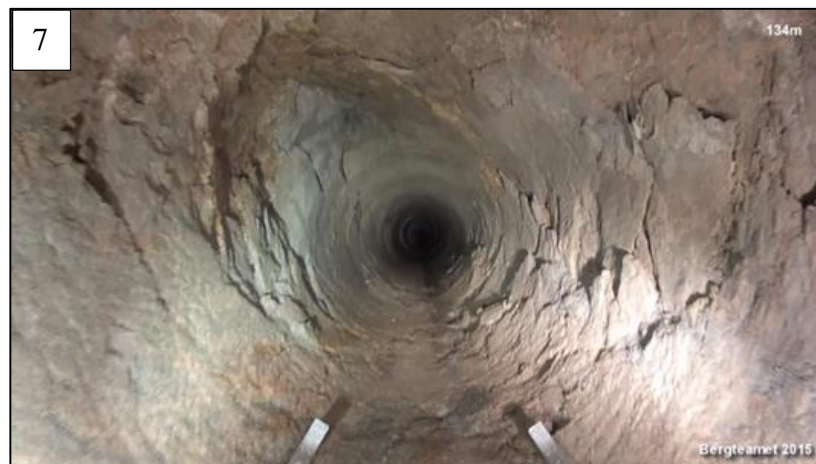
Figur 5 Er tatt ved profil 177. Det er tatt med som en referanse til de andre profilene. Bildet viser godt berg med lite/ingen gjennomgående sprekker eller svakhetssoner. Dette var forhold som preget store deler av sjakta. Foto: Bergteamet

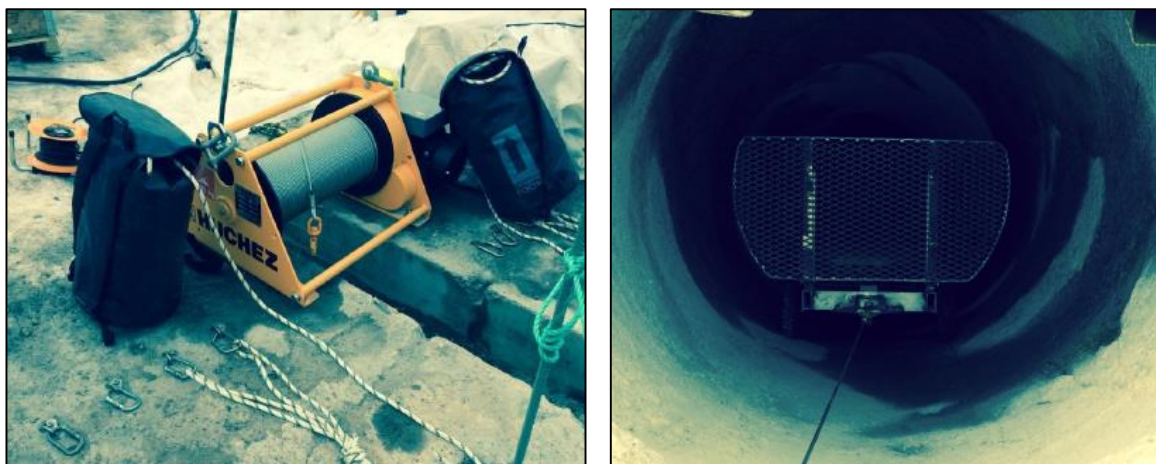
Figur 9. Til venstre vises innfestingen til klatretau og vire. Til høyre er vognen sett ovenfra. Foto: Implenia

Vognen har som anbefalt av ingeniørgeolog (Jacobsen, 2015) et skjold i øvre ende. Skjoldet er innfestet til selve vognen med et ledd som kun lar seg rotere utover. Altså legger skjoldet seg ned langs sjaktgulvet hvis det pålastes fra arbeider sin posisjon. Hvis skjoldet derimot treffes av en stein som løsner lenger opp i sjakta vil det bli stående. Slik vil arbeidere på eller nedenfor vognens posisjon i sjakta bli skjermet for nedfall ovenfra.

Vognen henger i en wire som løper til toppen av sjakta og er festet til en vinsj. Skulle wiren eller innfestingen til vinsjen ryke, slik at vognen farer fritt ned mot trykktunnelen, vil skjoldet bøye av oppover for å hindre at den trekker med seg arbeideren. Det var derfor svært viktig at det ikke måtte forekomme noe innfesting direkte mellom fagarbeider og vogn. De to systemene skulle være adskilte helt opp til dagen ved innfestingen i fjellet. Vinsjen ble også brukt til å dra betongslangen oppover i sjakta.

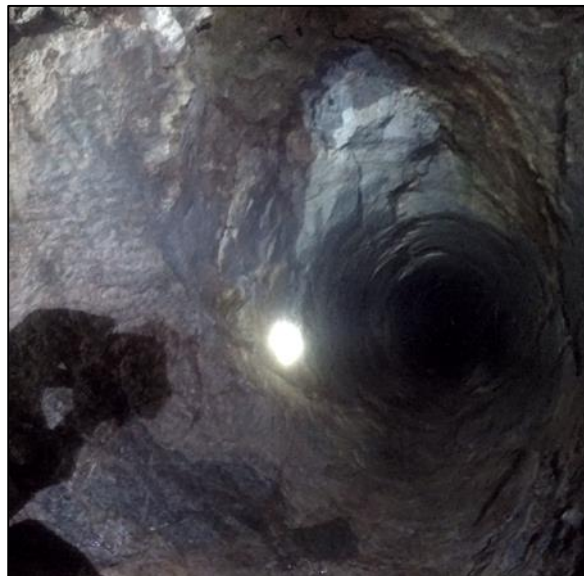
Figur 10. Bilde viser profil 134m etter rensk. Fagarbeider måler maks høyde til 2,4 m i det utrenskede partiet. Foto: Implenia.

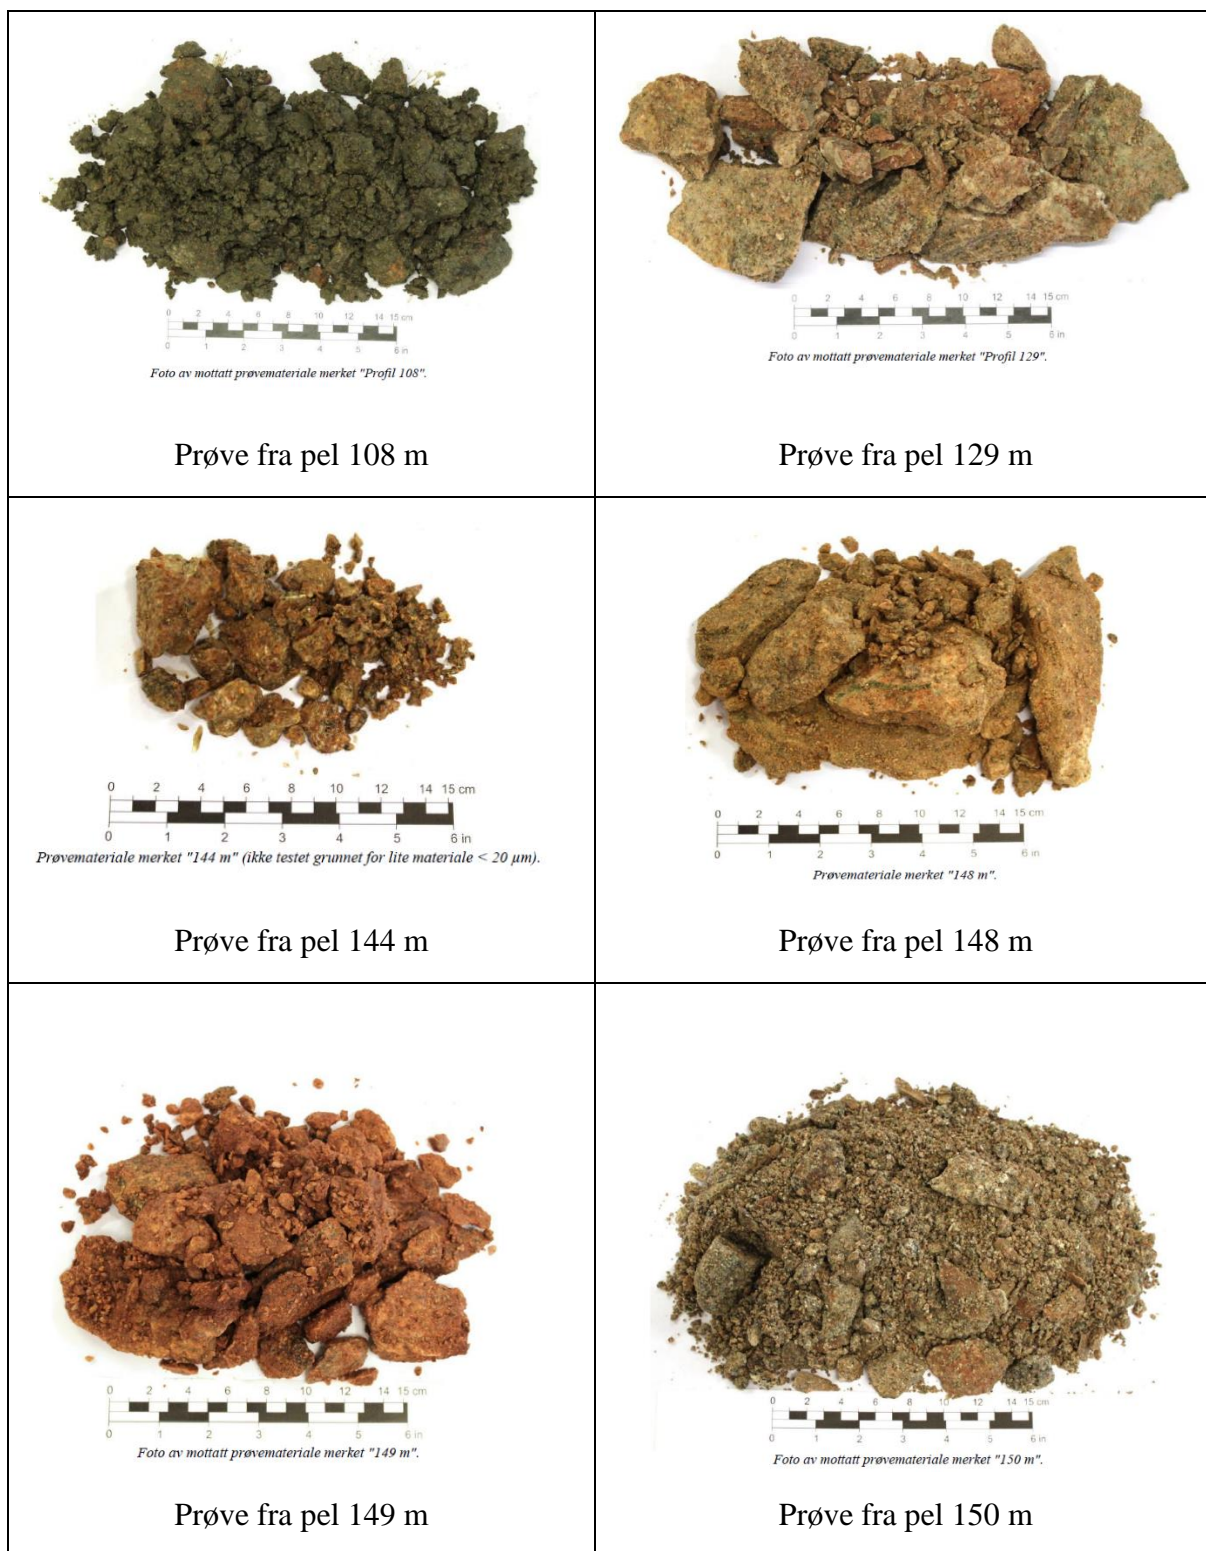
Figur 11: Prøver levert til Sintef for vurdering. Alle bildene er hentet fra Helgeland kraft sin rapport, levert av Sintef (09.04.2015) (Eggen, 2015) og 28.04.2015 (Eggen, 2015).

Det er observert utfall i heng, vegg og delvis i såle. Utfallet varierer langs denne strekningen, men beskrives som generelt dårlig. Implenia har vært nødt til å renske områder på nytt. Dette har vært særskilt påkrevd etter lengre stillstand i arbeidet, som ved skiftbytter eller stans pga. dårlig vær etc. Området ved pel 145-155 beskrives som det klart dårligste området. Her kunne det observeres et søkk på opptil 1 meter i overgangen mellom venstre vegg og heng. Det ble tatt prøver ved pel 148, 149 og 150. Ved pel 160 ble det observert smådrypp fra heng. Dette stammer antageligvis fra en gjennomsettende sleppe. Prøvene ble beskrevet som svært forvitret og omdannet berg. Sweco mener at det er sannsynlig at dette fjellet kan ha så lav trykkfasthet som < 5 MPa (Jacobsen, 2015).

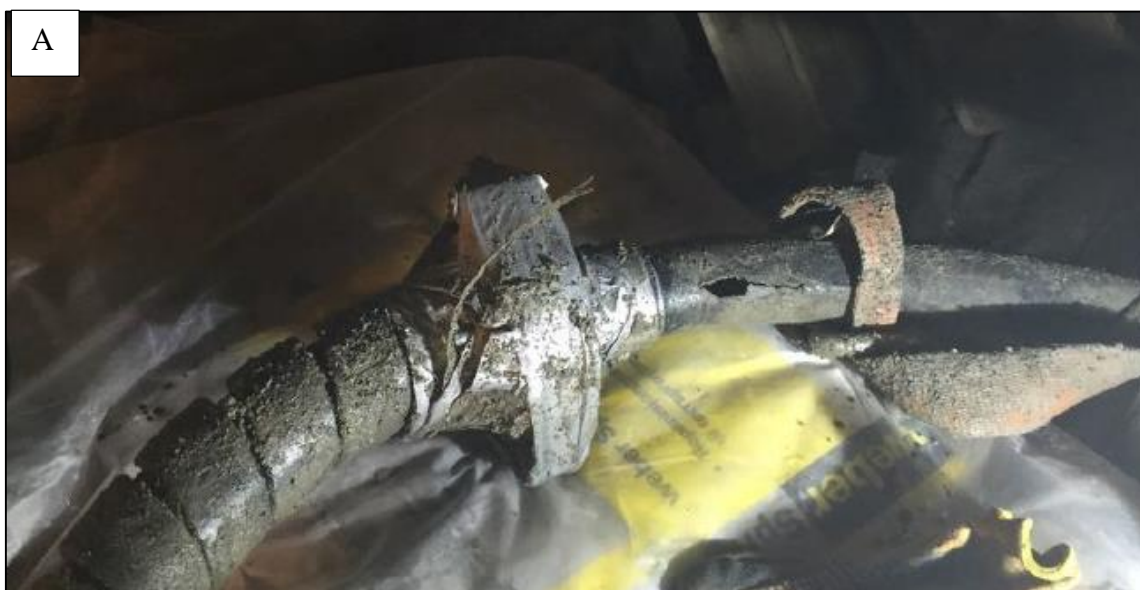
Figur 14. Bilde A: brudd på slangen som førte sprøytebetong oppover i sjakta var et stort problem under arbeidet. Bilde A og B viser henholdsvis klaterer fra Implenia som påfører sprøytebetong og henger opp og tilpasser armeringsnett i sjakta. Foto: Implenia.

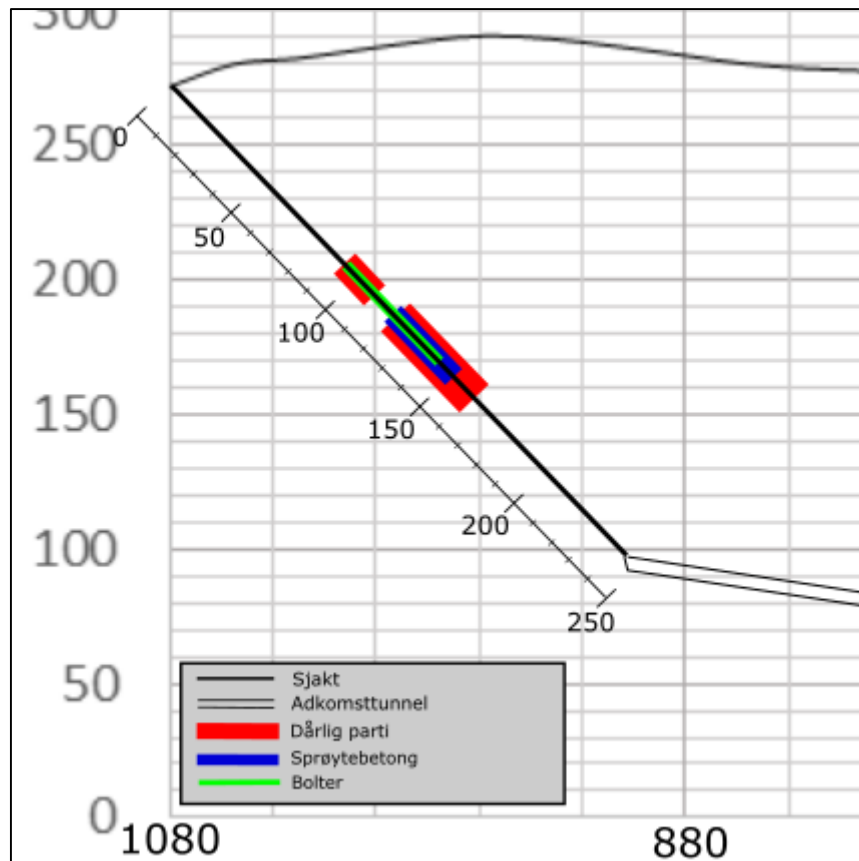
Figur 15 Viser endelig sikrings situasjon i sjakta. Blått parti er områder med armert sprøytebetong

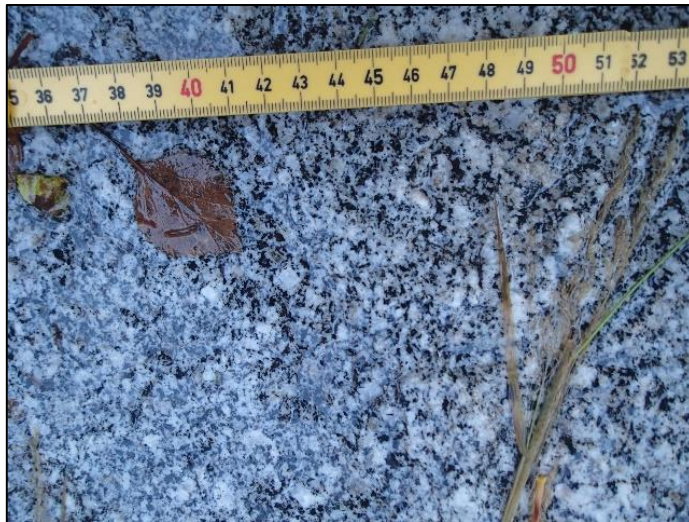
Figur 40. Blotning av monzonitt. Foto: Rune Fagerheim

På lokalitet 2 ble det observert ugrodd berg. Blotningen lå i et området hvor det tidvis trolig er rennende vann, og hadde derfor ingen mose eller algevekst. Dette gjorde det lett å studere bergarten, og bestemme at det var en monzonitt (Figur 40). Det foreligger imidlertid usikkerhet om hvorvidt dette var en del av fast fjell eller en løs blokk, da den lå omtrent midt i det som er antatt å være en svakhetsone. Bergarten var svart og hvit i fargen. De hvite mineralene var opptil 5 mm i diameter. De sorte var mindre, og varierte rundt 1 mm i diameter.

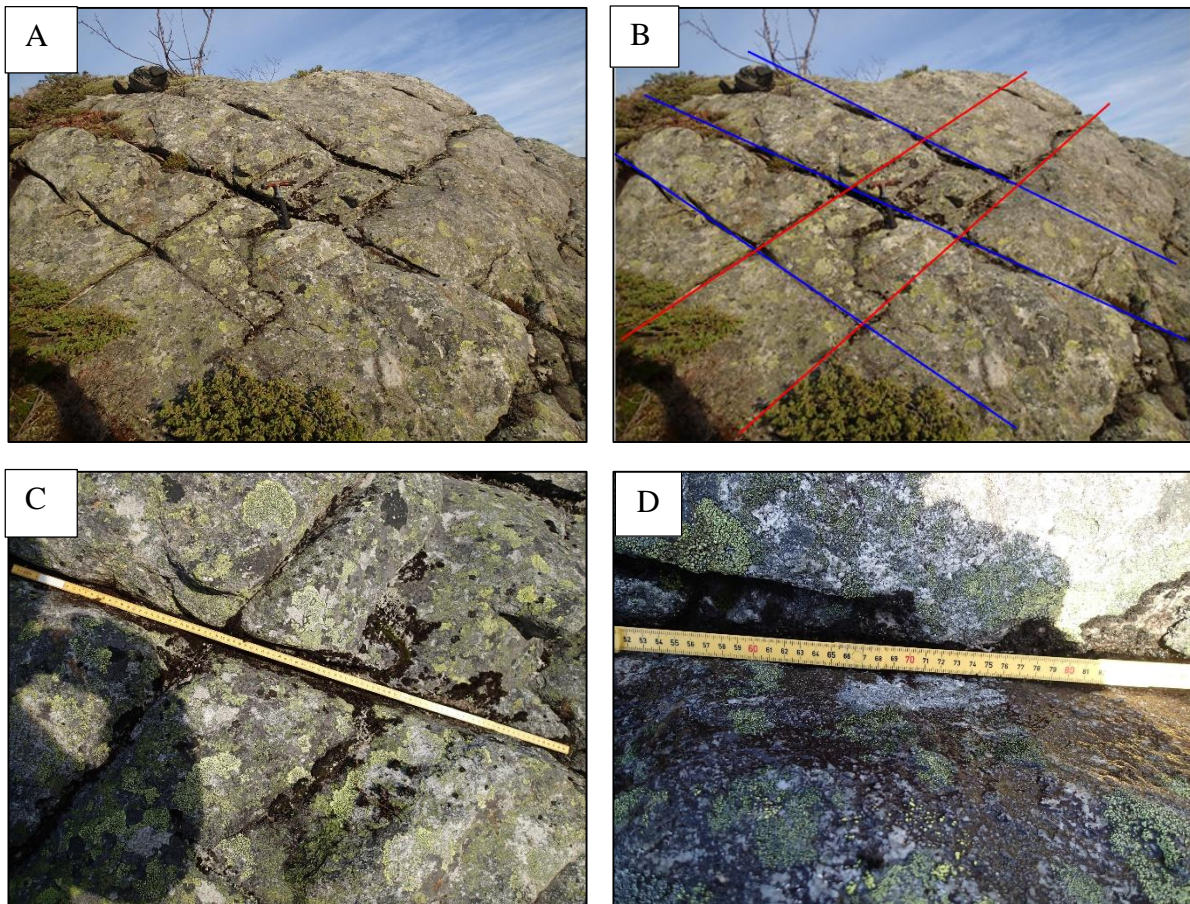
Figur 42. Bilde A og B viser blotningen med to tydelige sprekkesett. På bildene C og D fremkommer det at sprekken var plane med stor grad av bergkontakt, og hadde røe overflater. Bildene er tatt mot Nord. Foto: Rune Fagerheim.

Bergarten på lokaliteten var en monzonitt med to tydelige sprekkesett. Det var vanskelig å si om det var ett vertikalt sprekkesett langs overflaten på bergknausen eller om dette bare var svaberg. Det forekom få uregelmessige sprekkesett her hvor bildet er tatt, men på lokaliteten utenfor bildet var dette tilfellet enkelte steder. Bergarten fremsto som hard og uforvitret med sprekkeflater som enten var helt eller nesten helt i kontakt med hverandre. Det ble ikke observert rust eller fyll i sprekken. Overflatene i sprekken var røe og plane.

Lokalitet		4
Rock quality designation	RQD	80
Tall for sprekkesett	Jn	6
Sprekkeruhetstall	Jr	1,5
Tall for sprekkefylling	Ja	1
Sprekkevannsfaktor	Jw	1
Spenningsfaktor	SRF	2
Rock mass quality	Q-verdi	10
Geological strength index	GSI	75

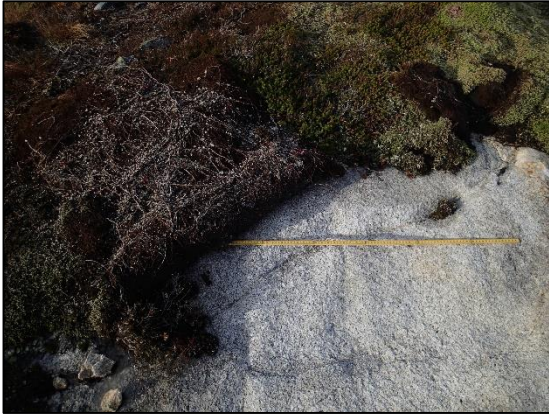
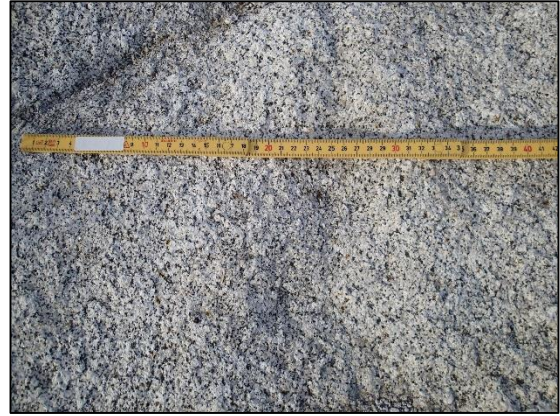
Figur 44. Begge bildene viser blotning av monzonitt ca 10 meter nord for forestående bergblotning (lokalitet 4). Foto: Rune Fagerheim

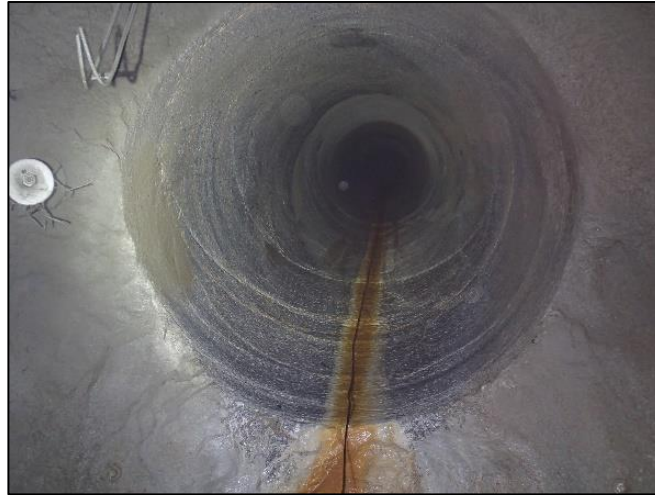
Pel 880 m

Figur 53. Bildet er tatt mot sjakta fra trykktunnelen. Foto: Rune Fagerheim.

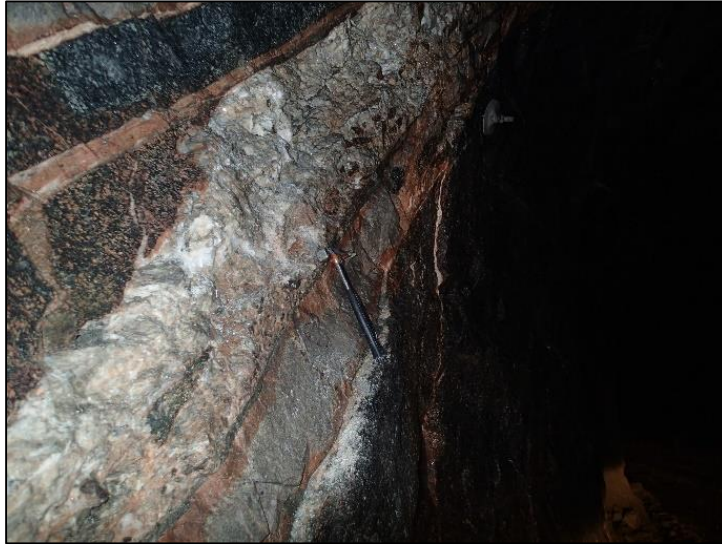
Figur 62. Bilde er tatt på høyre side av tunnelen, sett i retning med stigende pelnr. Bildet viser sleppen som krysset tunnelen. Hammer er lagt på som målestokk.

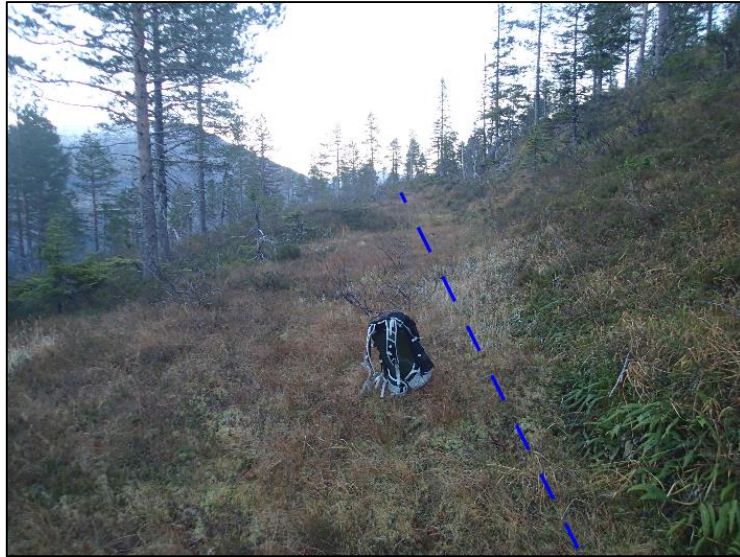
Figur 67. Mulig svakhetszone. Bilde er tatt mot SV. Foto: Rune Fagerheim.

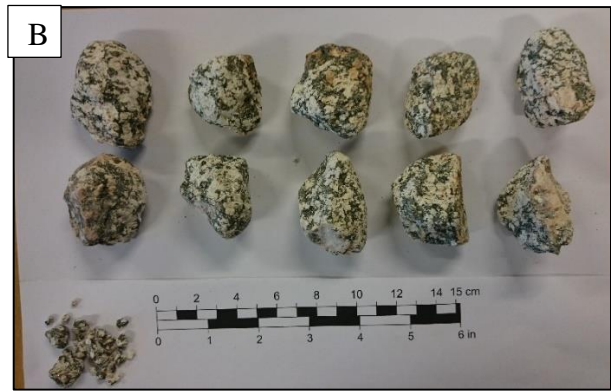
Figur 80. Bilde A viser prøven før første syklus. Bilde B viser prøven etter siste syklus. Grusen nede til venstre i bilde B er avslåtte biter som ikke har gått gjennom gitteret (> 2 mm). Dette stoffet regnes fremdeles som en del av prøven. Bilde C viser stoffet som er gått igjennom gitteret (< 2 mm). Det ser ut til at det aller meste er av meget fin karakter (fin sand, silt og leir) med unntak av noen få korn som ser ut til å være grov sand. Kornklassifisering etter (Folk, 1954).
