Mekaniske egenskaper til beleggsystemer for offshore vindturbin

Innlevert: Juni 2012

**MASTER THESIS SPRING 2012
FOR
STUD.TECHN. Arya Bastiko**

**Protective coatings for boat landings on offshore wind turbine towers
Beskyttende belegg for båtlanding på offshore vindturbintårn**

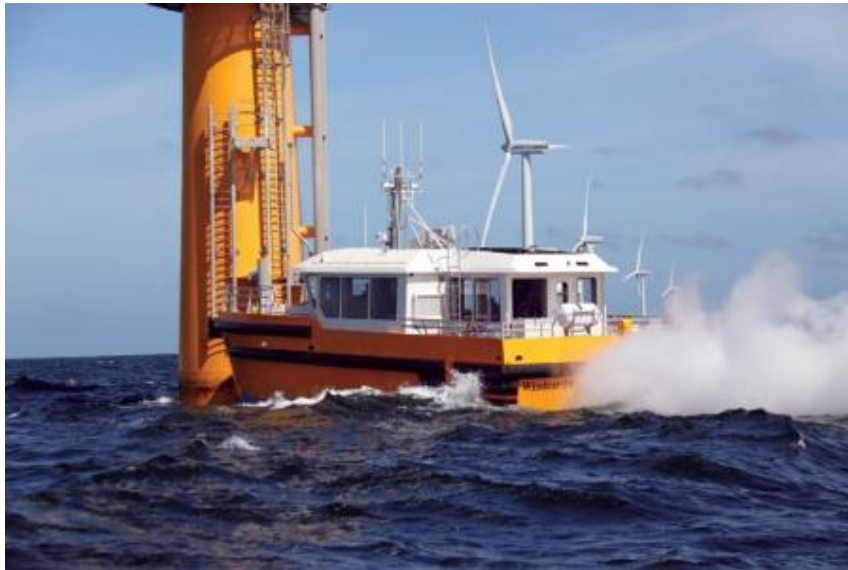
Figur 1.1: Bildet av båt ved vindturbinens fortøyningsplass.

De seneste årene er det oppdaget slitasjeskader på offshorevindturbiners fortøyningsplass, hvor båter kommer inntil for på og avlastning av drift og vedlikeholdspersonell, se Figur 1.1. Støt av fender mot belegg kan gi sprekke dannelse eller slitasjeskade på overflatebelegget. Fortøyningsplassen befinner seg også i plaskesonen noe som gjør området utsatt for korrosjon, hvis sprekker eller slitasje oppstår. Økt korrosjon vil kunne redusere levetiden til fender- rørene og øke driftskostnadene.

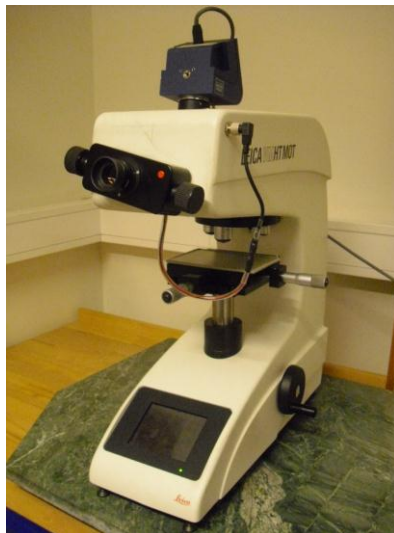
Figur 3.1: Mikrohardhetsmåler og prøve, med et mikroskop festet på apparatet for å kunne måle inntrykkets diagonaler.

Figur 3.1 viser mikrohardhetsmåleren som ble brukt under hardhetstesting.

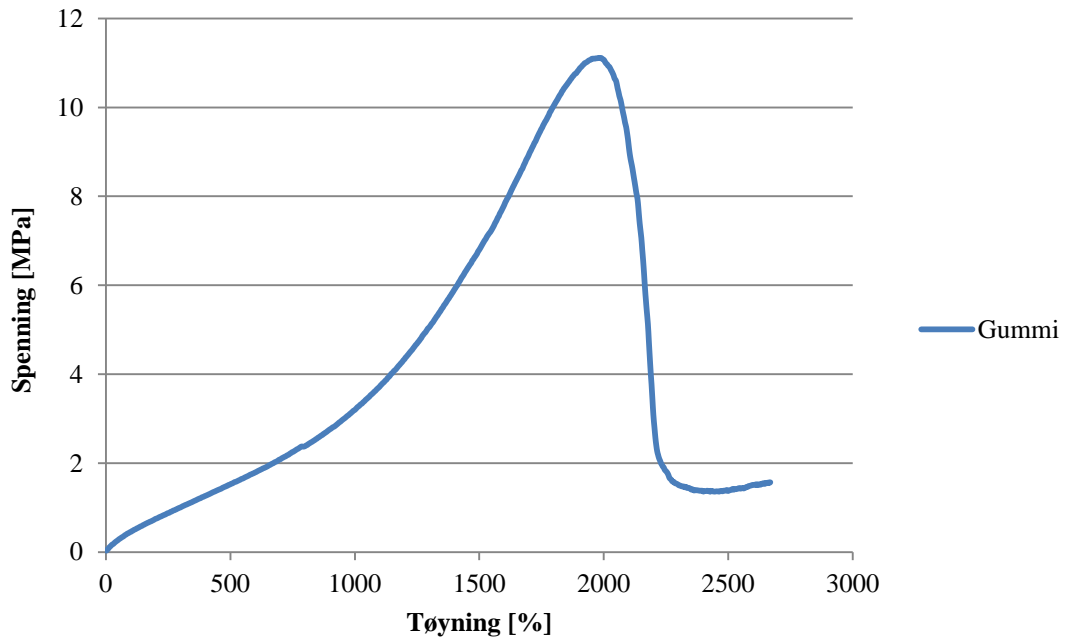
Figur 4.3: Spenningstøyningskurve for Gummi i gruppe C.

Figur 4.3 viser spenningstøyningskurve for Gummi med opptil 2500 % tøyning ved brudd og en strekkfasthet på 11 MPa. Spenningen og tøyningen er funnet ved hjelp av ligning 2.2.

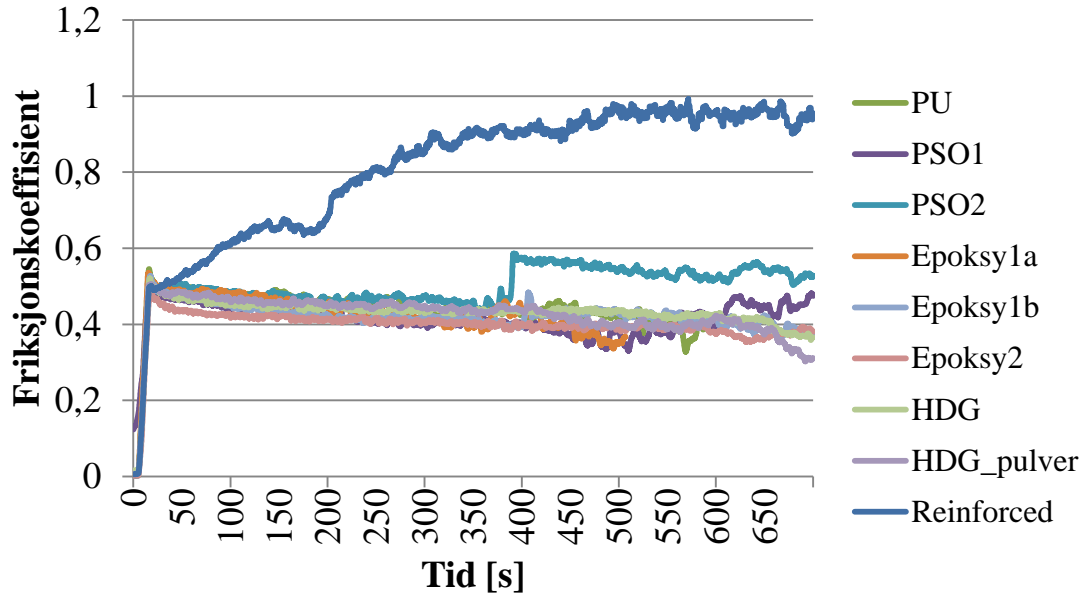
Figur 4.5: Gjennomsnittlig friksjonskoeffisient plottet mot tid for de ulike beleggene etter slitasje i luft i 700 s.

Figur 4.5 viser gjennomsnittlig friksjonskoeffisient, plottet mot tid, for de ulike beleggene, etter slitasjetest i luft i 700 s. Reinforced skiller seg ut i forhold til de andre beleggene ved at friksjonskoeffisient øker over tid. De resterende beleggene viser en synkende friksjonskoeffisient over tid, bortsett fra PSO2 som får etter en viss tid en økning i friksjonskoeffisient ved 400 s. PU, Epoksy1a og Epoksy1b kunne ikke testes i alle 700 sekundene, på grunn av rask slitasje av gummikomponenten, som førte til fare for kontakt mellom stålet under gummien og belegg, se slitasjeforløpene i B.2, i Appendiks B, og nedgraderte gummikomponenter i Figur 4.8 a og b.

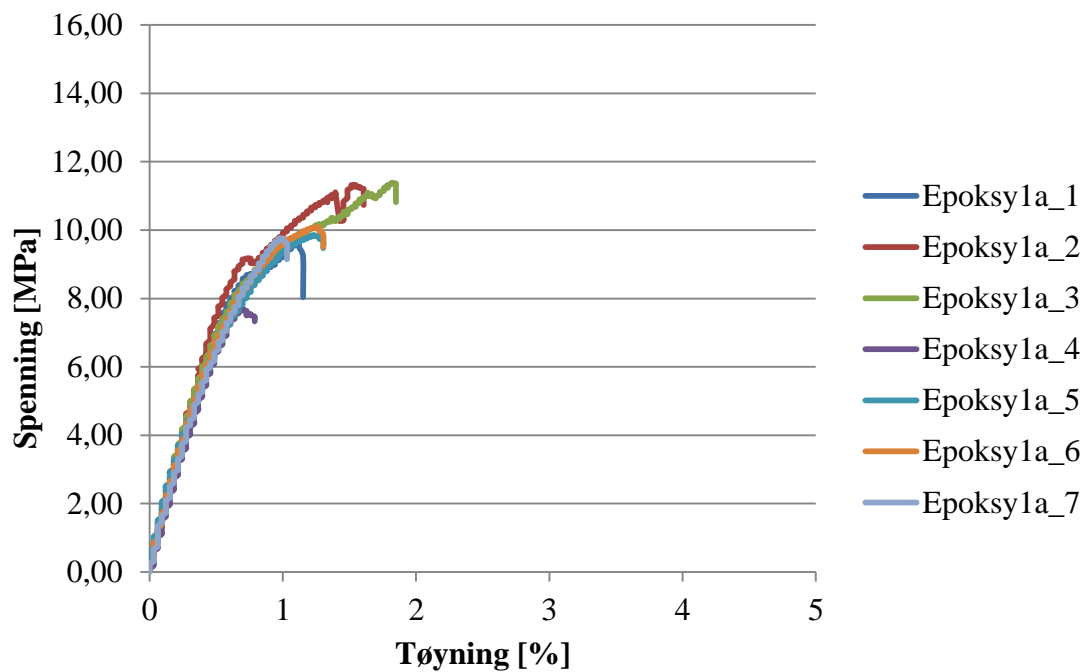
Figur 0.1: Spenningstøyningskurve for Epoksy1a i gruppe A.

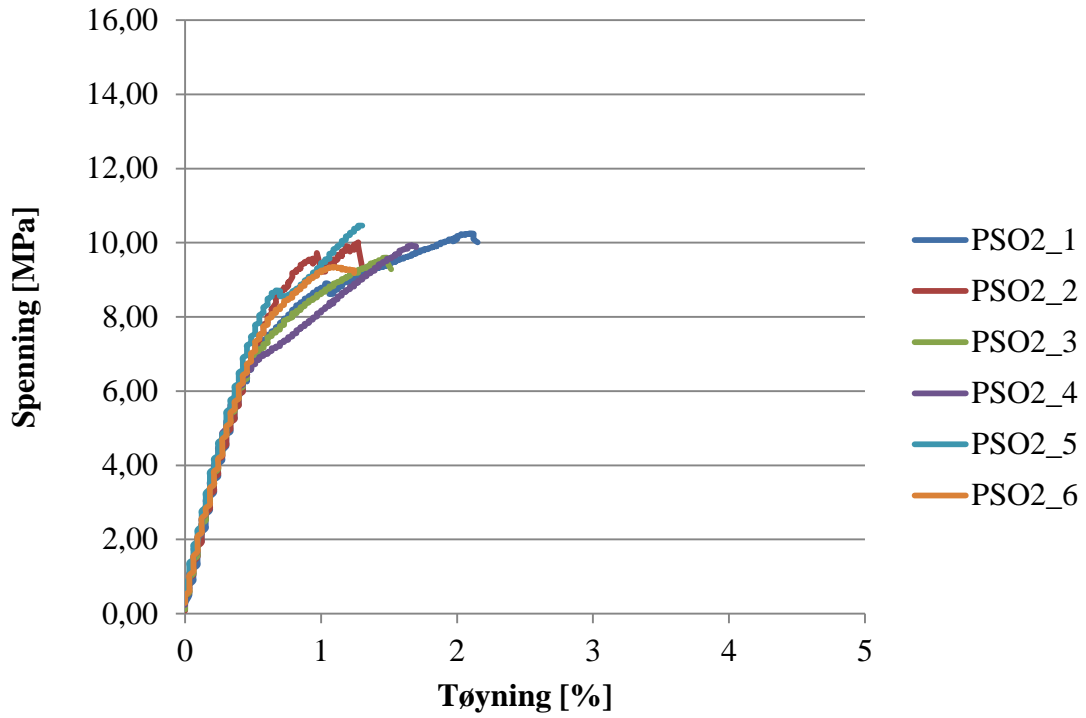
Figur 0.5: Spenningstøyningskurve for PSO2 i gruppe A.

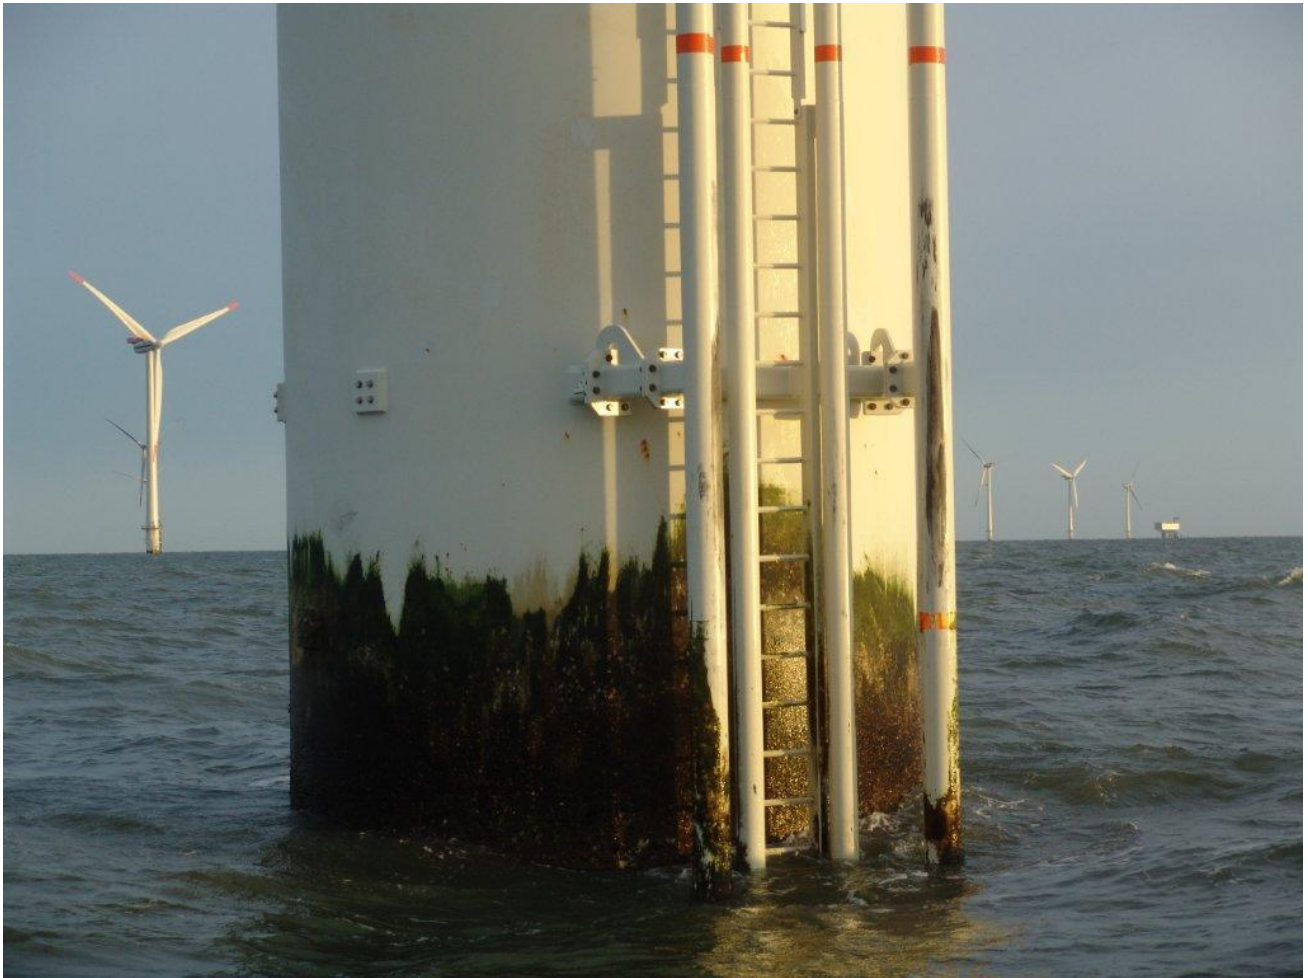
Figur 0.20: Viser fender- rørene på vindturbin hvor slitasjespor fra gummifender oppstår.
