Skred i strandsonen: Studie av skredet i Indre Sokkelvik

Bygg- og miljøteknikk

Innlevert: juni 2016

Norges teknisk-naturvitenskapelige universitet
Institutt for bygg, anlegg og transport

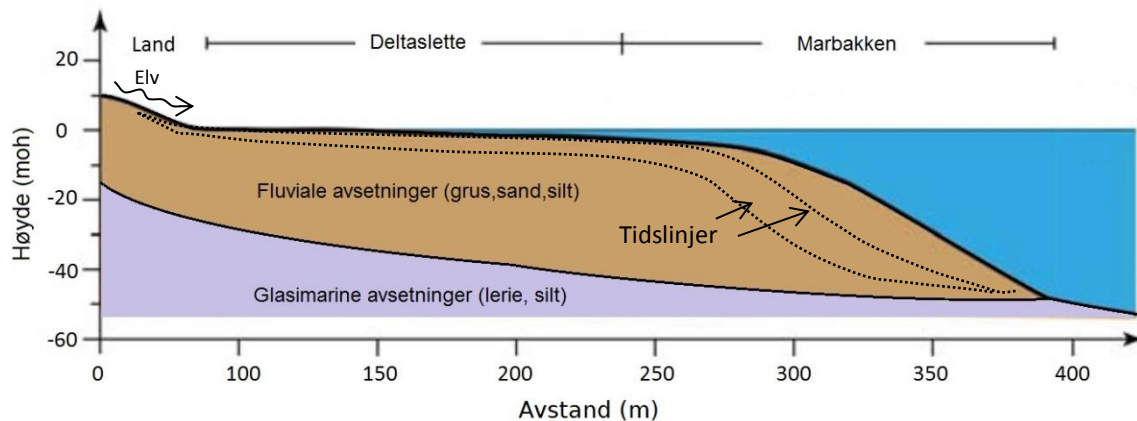
Figur 5 Generell modell, snitt av fjord-delta. Lignende figur i NIFS rapport (L'Heureux et al., 2012a)

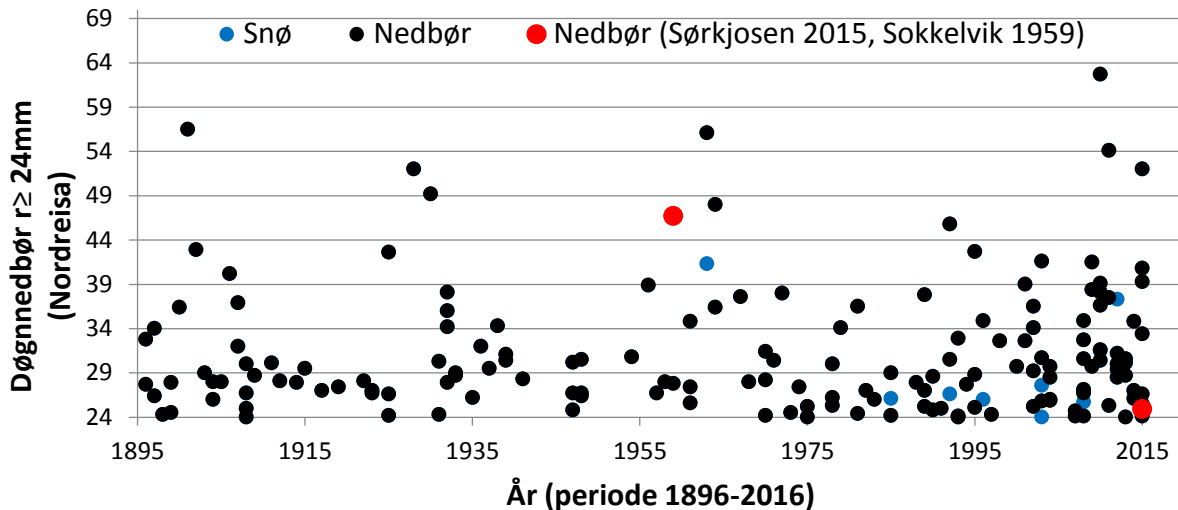
Figur 23 Nedbør 24 mm i Nordreisa i perioden 1896-2016. Kilde www.eklima.met.no

Av over 40 000 nedbørsmålinger gjort fra 1896-2016 har 175 av disse en døggnedbør på over 24mm. Nedbørsmengden som kom før skredet i Sokkelvik og Sørkjosen er markert med rødt i diagrammet. Datatene fra eklima.met.no er hentet ut med høyeste kvalitetsnivå «ok sikkerhet».

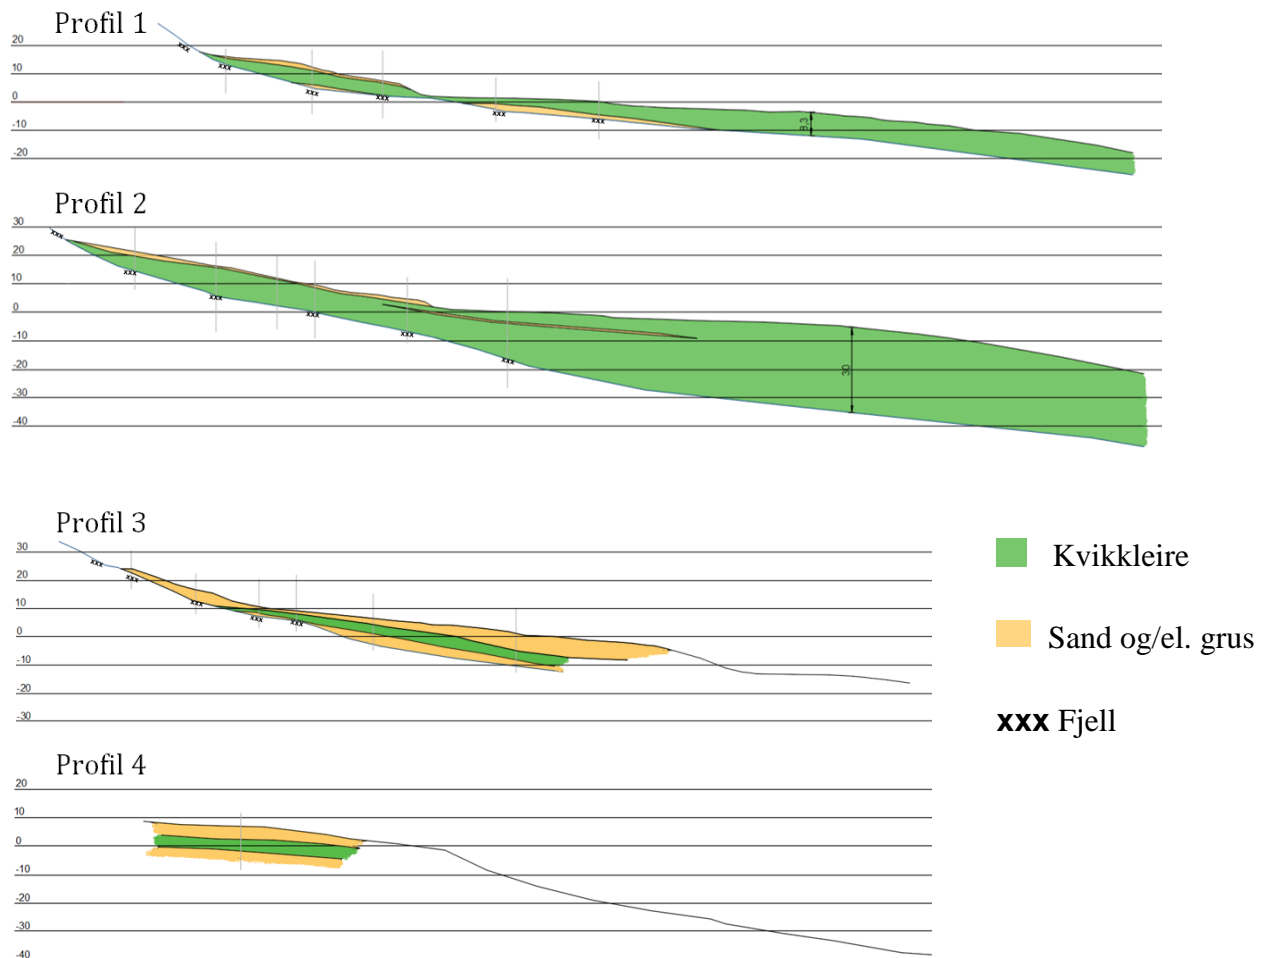
Figur 26 Profiler fra Ytre Sokkelvik. Basert på resultater fra dreievektsondering og prøvetaking, se Vedlegg 1.

I Ytre Sokkelvik gjorde man i etterkant av skredet i Indre Sokkelvik flere grunnundersøkelser for å regne på stabilitet. Skisserte profiler basert på prøvetagning og dreievektsonderinger viser enkelte gruslag i løsmassene, se Figur 26. Det kan også antas at det har eksistert permeable lag i Indre Sokkelvik. Dersom eventuelle gruslag i stratigrafien kommuniserer med svakhetssoner i fjellet, hvor det strømmer mye vann, kan disse lagene ha høye poretrykk, se beregninger kapittel 3.4. Mektigheten på gruslagene kan ha vært varierende, og der man ikke gjorde boringer ble geometri antatt. I Ytre Sokkelvik ble det funnet et gruslag inne i kvikkleira (Profil 2) og det er funnet gruslag som ligger helt inn mot fjellet (Profil 1).

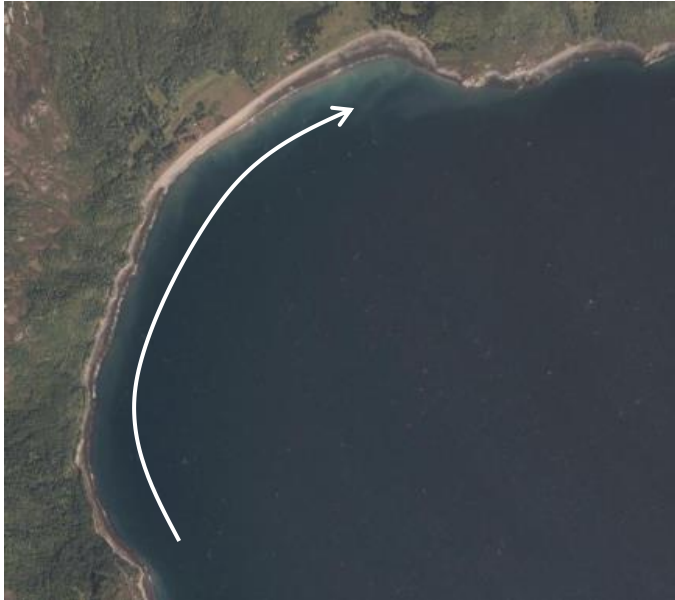
Figur 27 Havstrøm inn mot Ytre Sokkelvik, tykke leiravsetninger nord i vika.

Profilene fra Ytre Sokkelvik viser også hvor store forskjeller det er på løsmassemengden i vika. I Profil 2 er det antatt opp mot 30 meter tykkelse på kvikkleirelaget, og i Profil 3 og 4 er kvikkleira bare funnet til å ha en tykkelse på omtrent 5 meter. Dette kan komme av at profil 1 og 2 ligger lengst inne i vika og danner et brytningspunkt for havstrømmen.

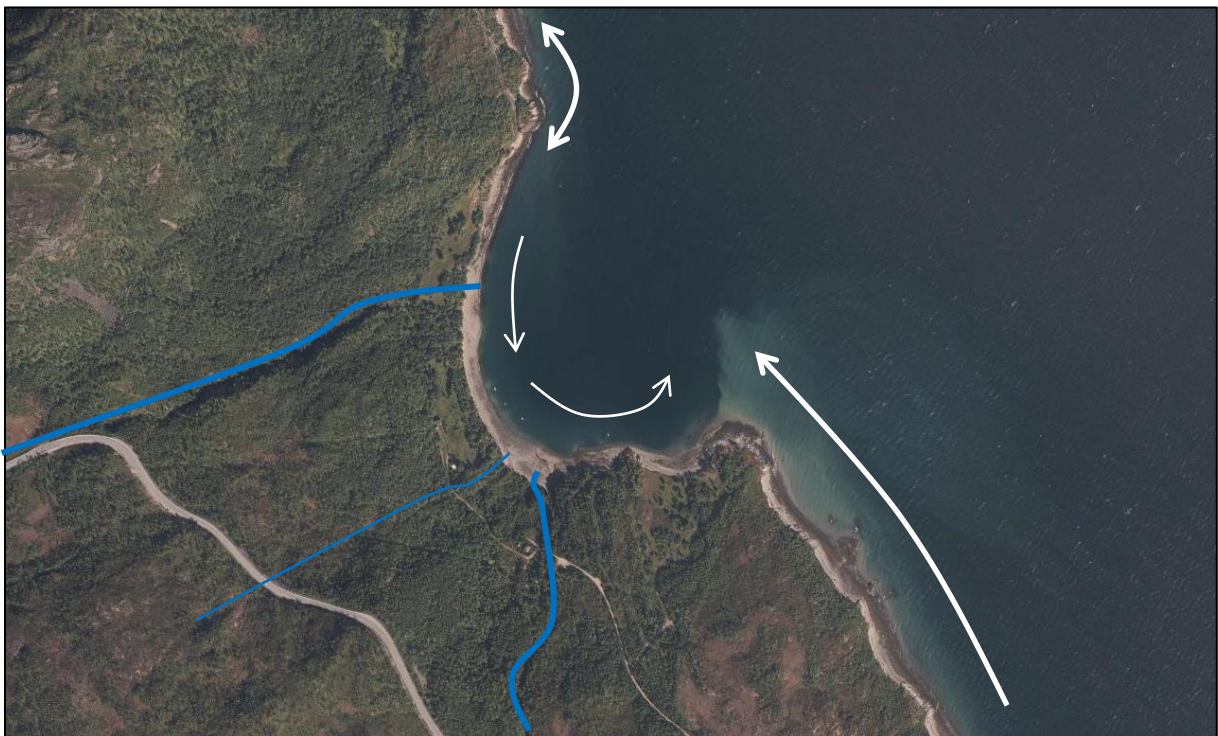
Figur 28 Erosjon fra bekker og bølger. (<http://www.norgebilder.no/>)

Fra Figur 28 kan man se at bekken lengst syd i vika avsetter en del masser der hvor den munner ut. Det var også her vika ble tørrlagt flere meter ved fjære. Bekkene lengst nord og sør er størst. (Bjerrum and Eide, 1960b) Nøyaktig hvordan bekkene har gravd seg ned i sjøbunn er uvisst.

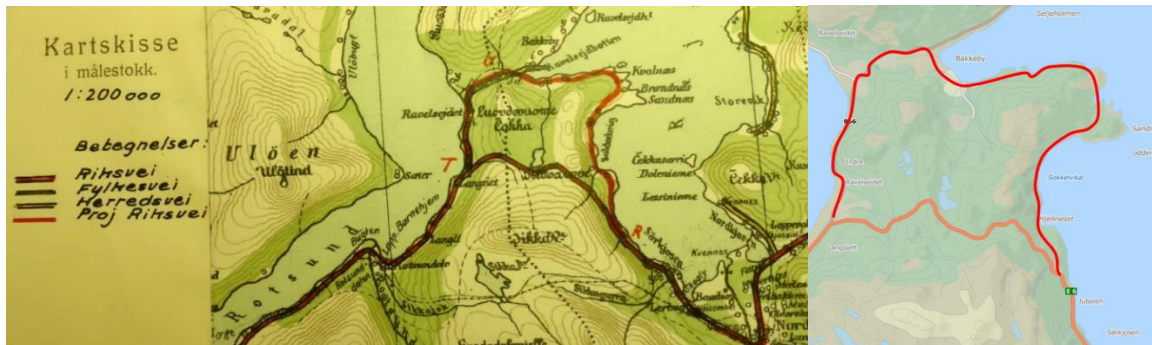
Figur 29 Prosjektert Riksvei 1939. Strekning Jubelen-Langslett.

Allerede i 1939 var det prosjektert en 5 meter bred riksveg som skulle gå fra Jubelen til Langslett. Veitraséen skulle gå langs strandkanten hvor det er relativt flatt terreng. Enkelte steder har man svaberg som stikker ut, her hadde man planlagt fjellskjæringer og fyllinger i strandsonen. I 1946 ble veien prosjektert på nytt, men denne gangen med ny bredde på 4 meter. Den delen av veistrekningen, Jubelen-Langslett, som går gjennom Indre Sokkelvik er videre også nevnt som Sokkelvikveien.

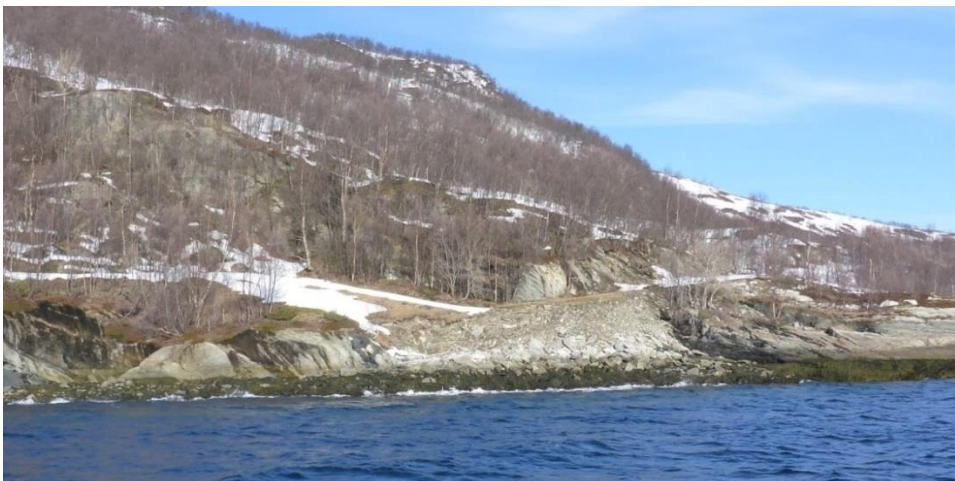
Figur 31 Bertelneset. Fyllingen slik det er i dag. (foto: 21.04.2016)

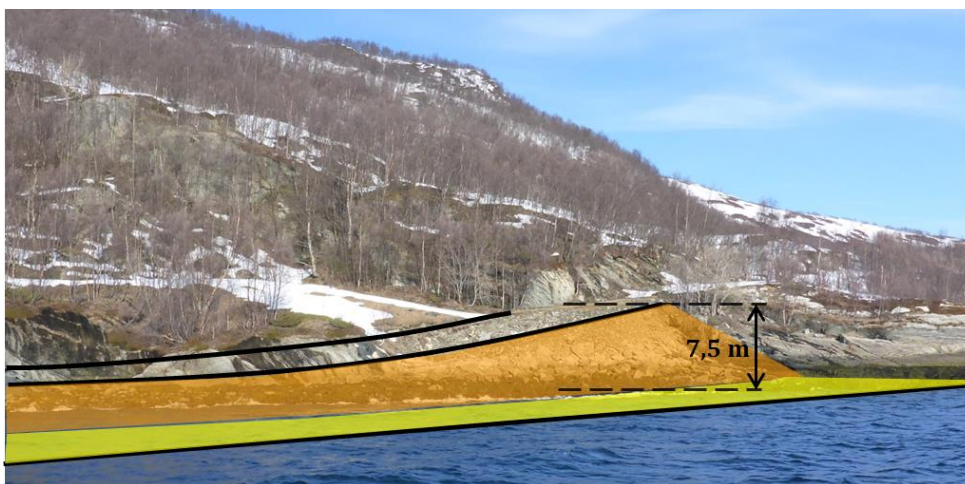
Figur 32 Bertelneset. Slik det antagelig så ut før raset i 1959.

Det er prosjektert med en stikkrenne med diameter på 60 cm i bunn av fyllingen.

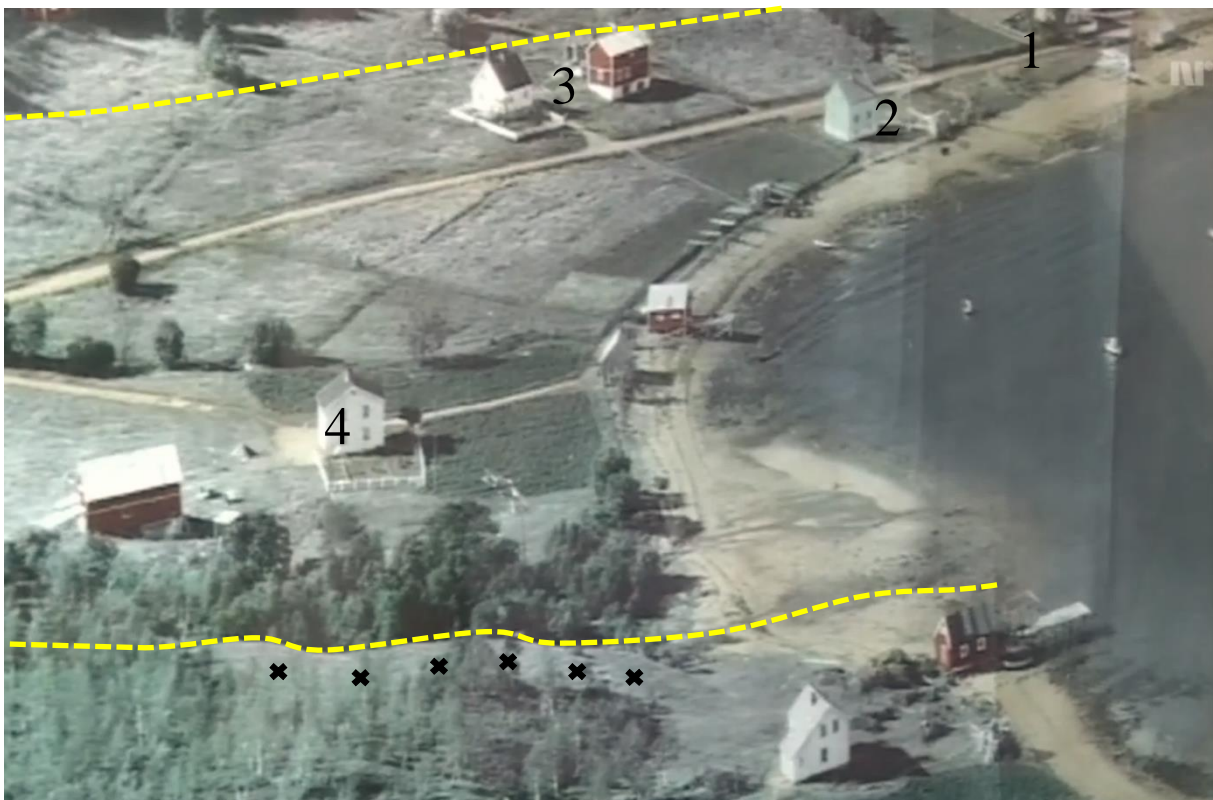
Figur 35 Indre Sokkelvik før skred. (<http://digitaltmuseum.no/>)

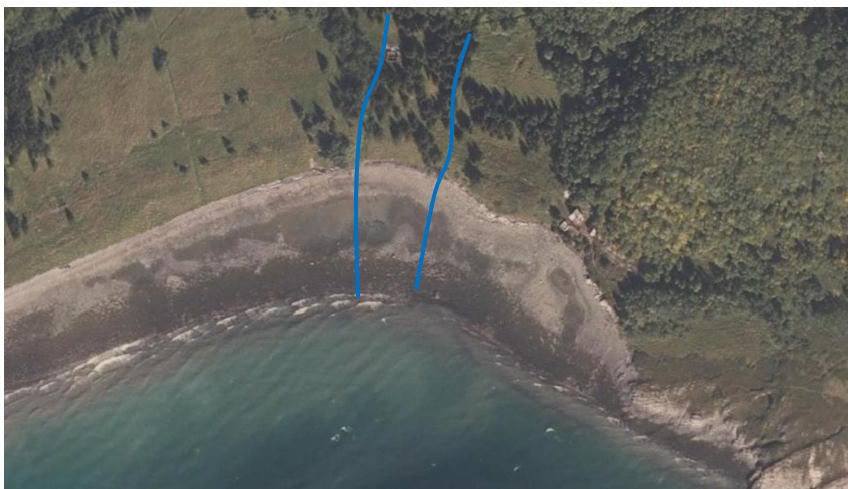
Figur 62 To små bekker renner ut nord i Ytre Sokkelvik. (www.norgebilder.no)

To små bekker renner ut i Ytre Sokkelvik, men disse har trolig veldig lite vannføring. Det er heller ikke tegn til noe erosjon fra disse bekkene fra dagens satellittbilder. Hvor lenge det er siden disse skredene gikk er vanskelig å anta, men det er antagelig noen hundre år.

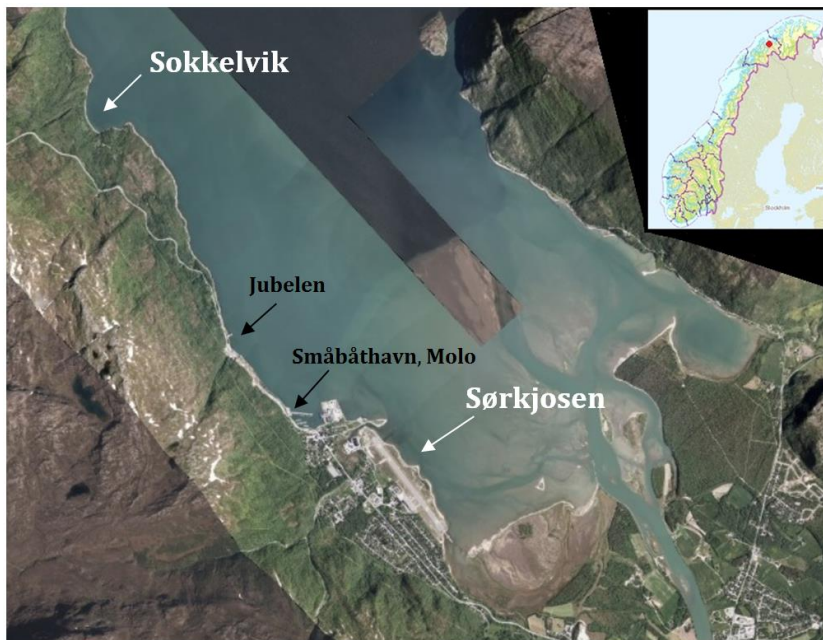
Figur 64 Satellittbilde (<http://www.norgebilder.no>)

Sørkjosen er en liten bygd 2 km sør for Indre Sokkelvik. Her gikk det, den 10. mai 2015, et undersjøisk skred som tok med seg en nylig utlagt molo og deler av massene som lå ved strandsonen.
