## Sikringsundersøkelse av jernvinnearbeid på Hansvollen, Meråker 2015

NTNU Vitenskapsmuseet  
arkeologisk rapport 2016-2

Rapporten omhandler sikringsundersøkelse av ID 106442, jernvinneanlegg fra eldre jernalder ved Hansvollen, gbnr. 45/1 Færen i Meråker kommune, Nord-Trøndelag. Anlegget består av flere ovner og slagghvelter. Slagghveltene er skadet av erosjon fra vassføringen i den nærliggende Fersbekken. Undersøkelsen omfattet sikring av gjenværende kildemateriale gjennom erosjonsdempende tiltak, dokumentasjon og utgravning i utsatte deler av anlegget samt kartlegging av anlegget ved hjelp av geofysiske undersøkelser.

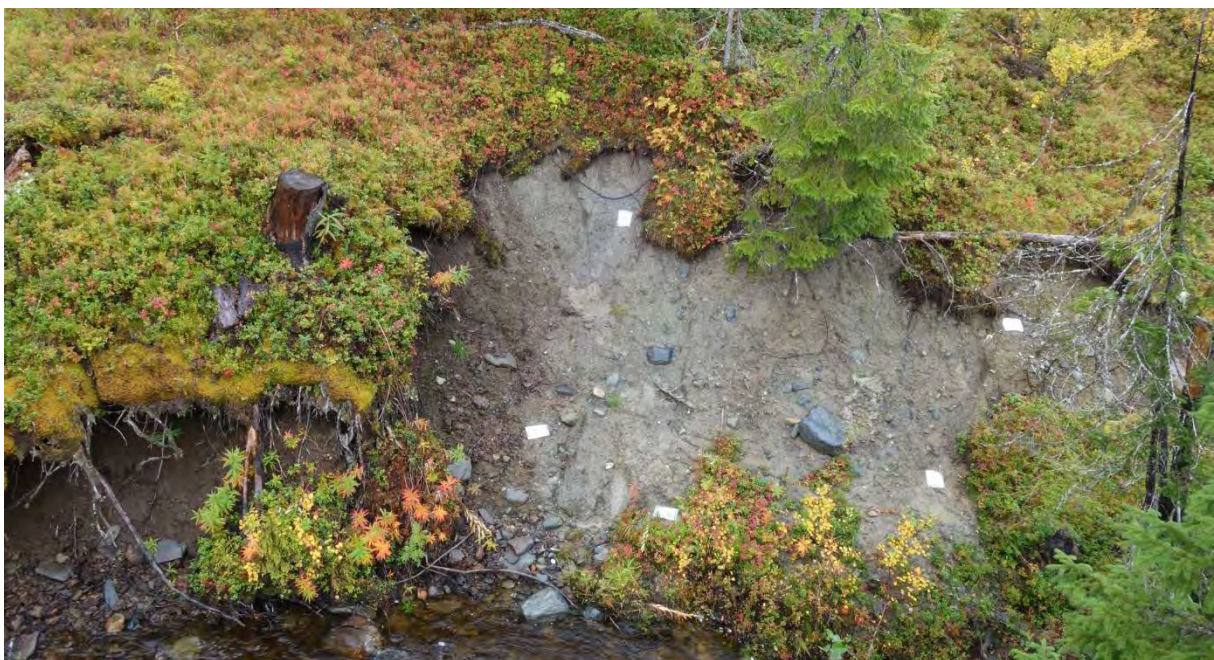
**Figur 2. Oversiktsbilde av erosjonsskade på Hansvollen. Foto: Raymond Sauvage, NTNU Vitenskapsmuseet**

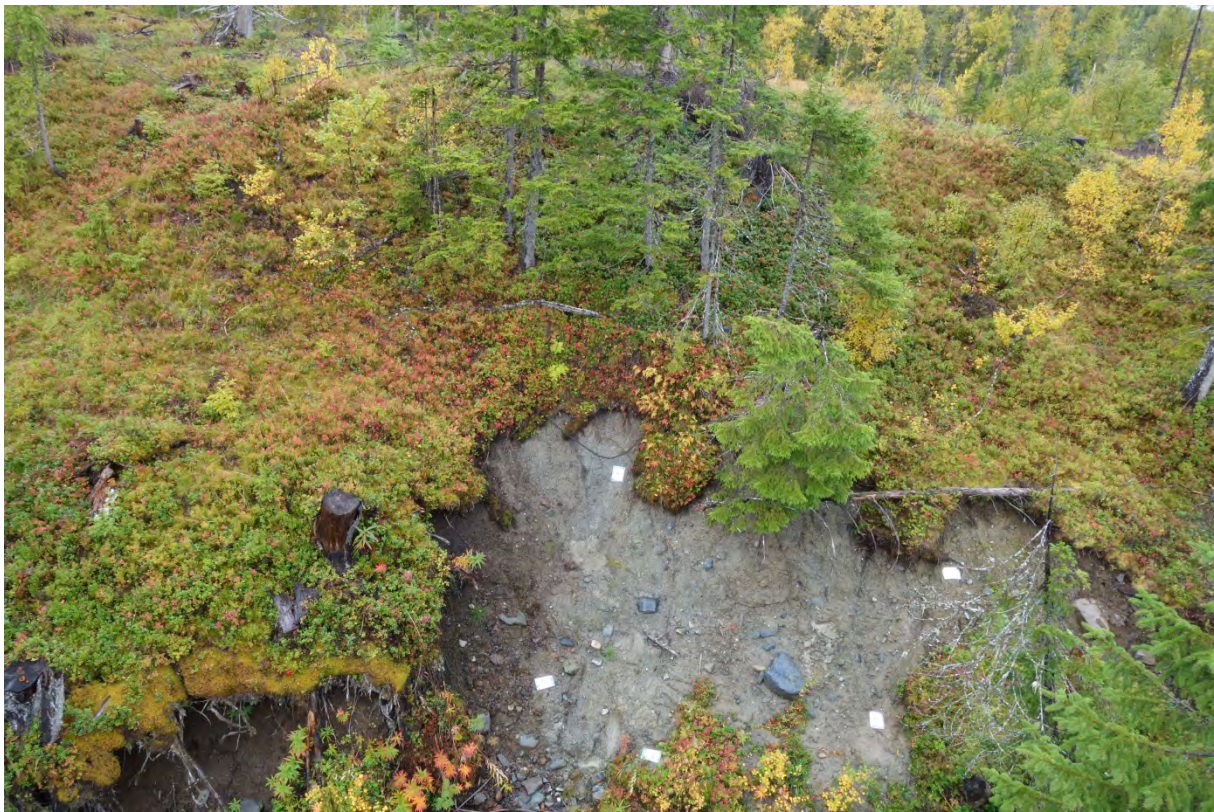
**Figur 3. Oversiktsbilde av erosjonsskade med bakenforliggende terreng. Foto: Raymond Sauvage, NTNU Vitenskapsmuseet**

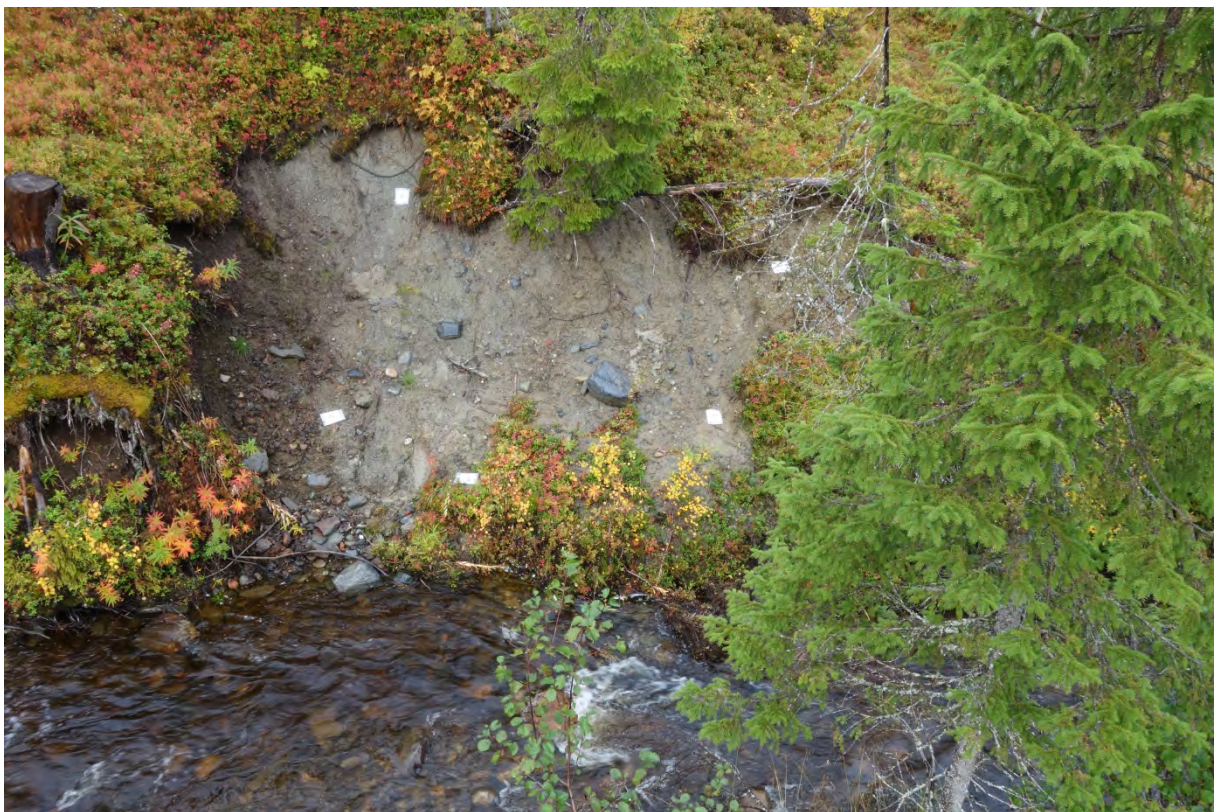
**Figur 4. Hoveddel av erosjonsskaden. Dokumentert profil anlagt i kanten av det utraste området til venstre i bildet. Foto: Raymond Sauvage, NTNU Vitenskapsmuseet**

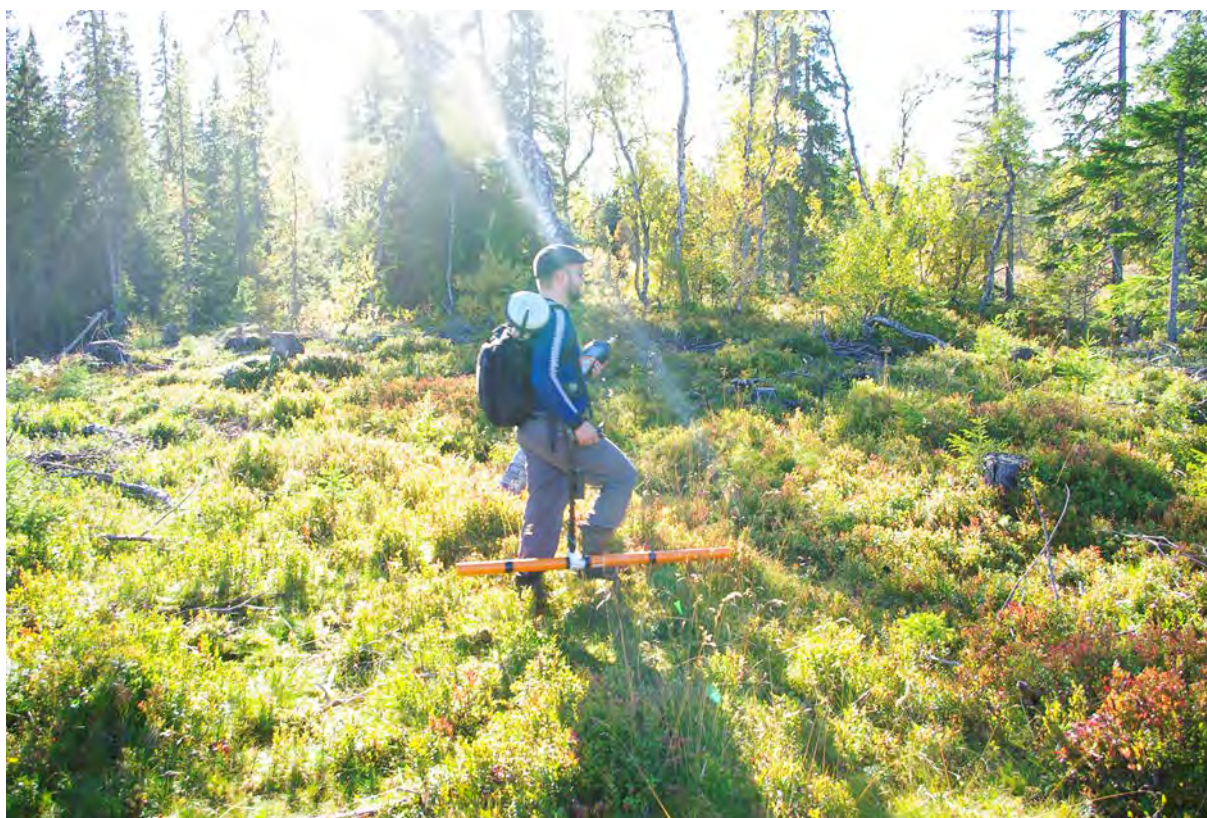
**Figur 6. Geofysisk kartlegging ved Arne A. Stamnes. Foto: Ragnhild Berge, NTNU Vitenskapsmuseet**

Som nevnt over er de skadede erosjonssonene dokumentert ved fotogrammetri. Den lengste kanten av skadesonen (mot SØ) ble gravd til som en profil og dokumentert ved hjelp av foto og tegning. De øverste delene av slaggveltene samt flata over dem med ovnsgrøper er kartlagt med geofysikk. Prøvestikk 1 er dokumentert ved foto, tegning og beskrivelser.

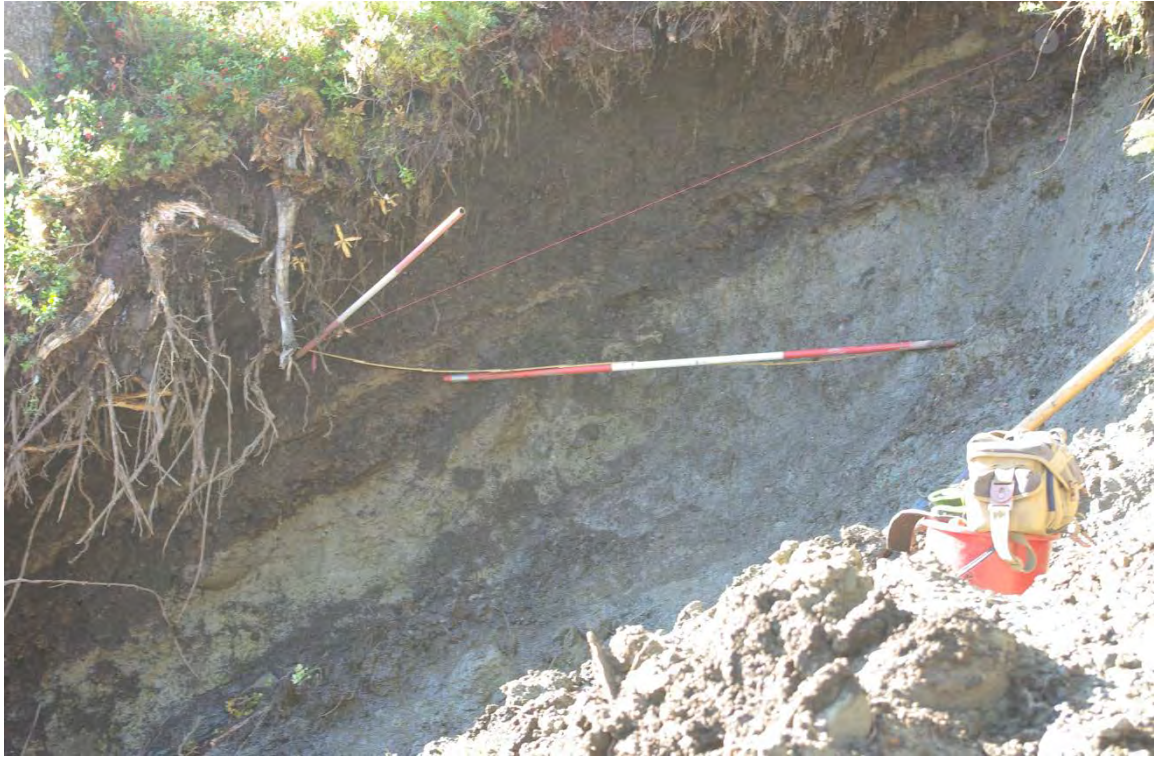
Profilen tolkes dithen at lag 2 og 4 representerer to atskilte jernsmeltingsfaser. Mellom disse er det en fase med brakklegging, lag 3. Lag tre kan ha framkommet både ved naturlig erosjon, men også ved menneskelig påvirkning av massene i form av utrasinger som følge av at torvdekket har blitt fjernet eller påføring av masser for å dekke over spor av første jernsmeltingsfase. Lag 2 er datert til kalibrert AD 126 – 231 (95,4% sannsynlighet). Lag 3 er datert til kalibrert alder BC 395 – 210 (95,4% sannsynlighet), og lag 4 er datert til BC 360 – 262 (95,4% sannsynlighet). Innenfor spennet av dateringene er det dermed muligheter for at dateringene kan være i konflikt med stratigrafien. Imidlertid kan dette trolig forklares ved at lag 3 representerer en utrasing eller brakkfase mellom to atskilte faser med jernframstilling, slik de framkommer i lag 2 og 4. Årsaken til at lag 3 kan være eldre enn det underliggende lag 4, kan være at lag tre inneholder rester fra en eldre jernutvinningsfase og at jordmasser og kull fra denne fasen opprinnelig har ligget lenger opp i skråningen mot elva og har glidd ut over slagg og jord fra fasen i lag 4. Dette kan skyldes naturlig erosjon eller menneskelige inngrep i form av planering av skråningen. En slik tolkning er i tråd med oppfatningen i felt av at lag 3 representerer en brakklegging mellom fasene i lag 2 og 4. Lag 3 var meget tynt. Samtidig kan dateringene av lag 3 også peke mot en mulig eldre jernutvinningsfase på stedet. Ved en undersøkelse av anlegget i 1988 ble trekull fra et av slaggharpene datert til BC 350 – 50 (1 S)

**Figur 12. Profil i erosjonssone. Foto: Ragnhild Berge, NTNU Vitenskapsmuseet**

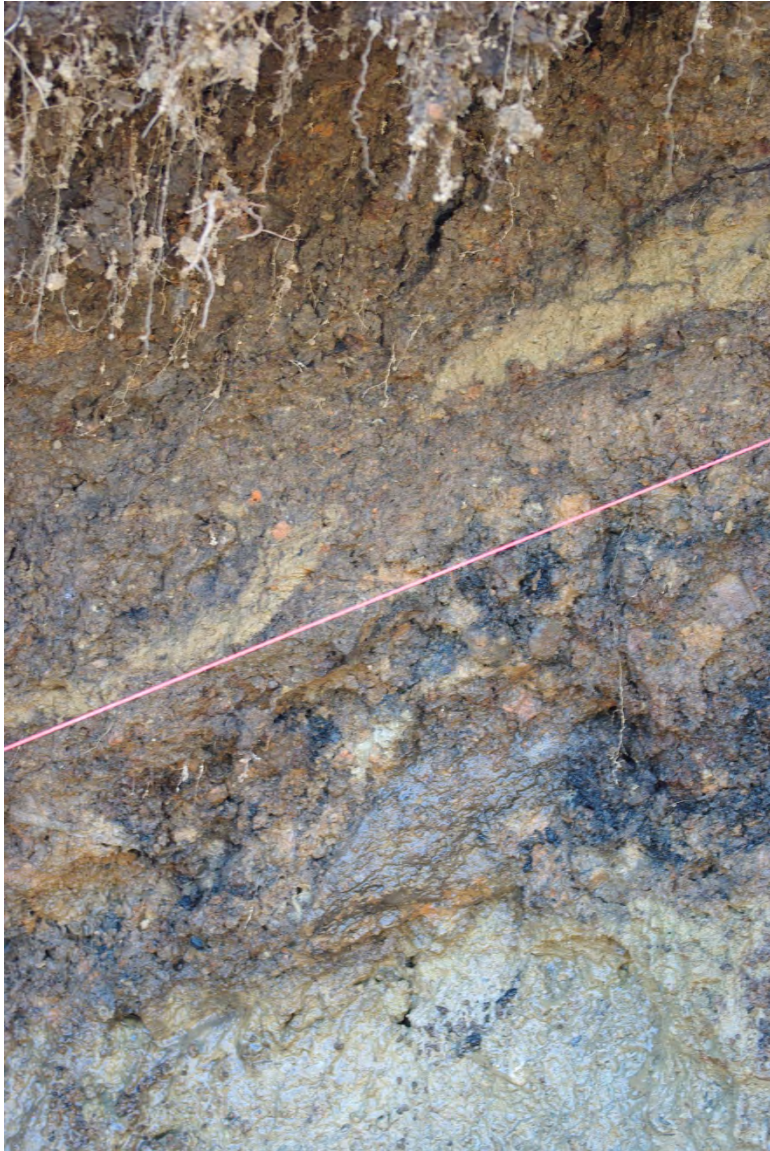
**Figur 13. Detalj av profil. Tydelig bølgete "knekk" i lag 3 mellom lag med slagg, kull og brent leire. Foto: Ragnhild Berge, NTNU Vitenskapsmuseet**

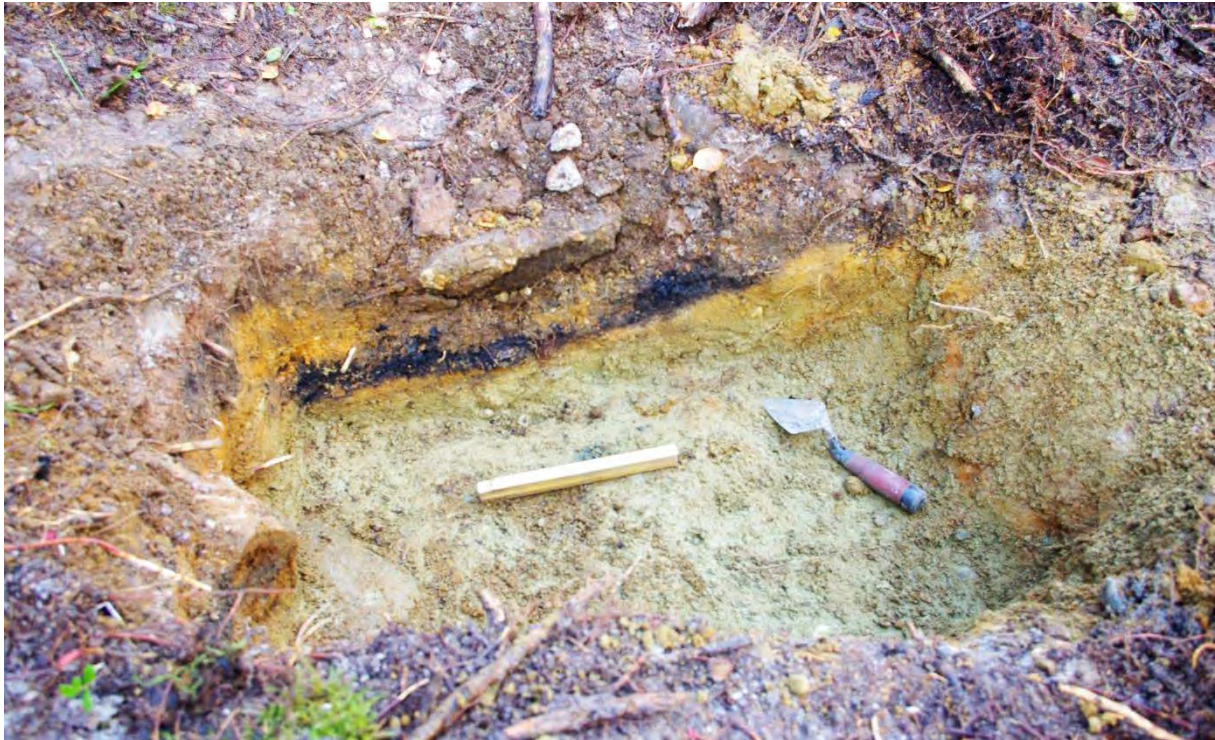
**Figur 14. Prøvestikk P1. Foto: Ragnhild Berge, NTNU Vitenskapsmuseet**

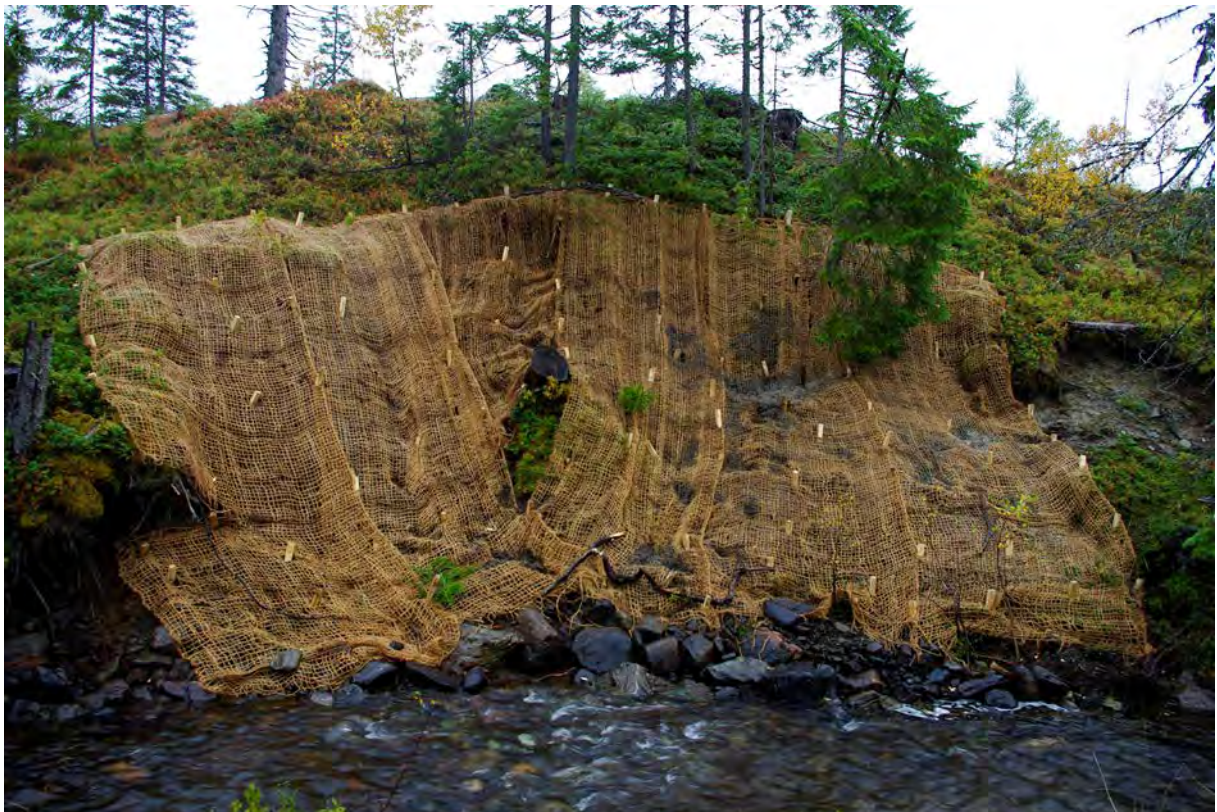
Figur 15. Elvemæl med slaggvelt etter oppretting og montering av erosjonsnett. Foto: Ragnhild Berge, NTNU Vitenskapsmuseet

Sikring innebar at elveskråningen nedenfor ovnene ble jevnet av med gravemaskin. Det ble både gravd av masser i områder uten erosjon og lagt på noe masser i erosjonssonene. Hensikten var å forme elveskråningen til en slakere helningsvinkel, som dermed er mindre utsatt for utrasing. I kanten mot bekken ble det maskinelt lagt opp større stein for å hindre bekken i å grave ut løsmassene nederst i skråningen.

I erosjonssonen ble det lagt kokosmatter forankret med treplugger. Det ble benyttet matte av typen Envirolfelt CO400, levert av fra Vendelboe Geosynteter AS (se vedlegg 5). Mattene vil bidra til å holde løsmassene på plass inntil vegetasjonen har begynt å reetablere seg. Mattene er 100 % organiske og ikke inneholder nylonnett, slik at de over tid naturlig brytes ned. Mattene er beregnet å ha en nedbrytningstid på ca. 5 år. Bredden på rullen med nett var ca. 2 meter. Nettet ble montert i striper med et overlapp på 10 – 35 cm mellom hver tometersstripe. Lengden av hver stripe var ca. 6 m. I alt ble det brukt ca. 75 kvm erosjonsnett. Til forankring av nettet ble det brukt ca. 112 treplugger a ½ meters lengde. Trepluggene ble innkjøpt som litt tykke lekter kappet i ½ meters lengder, som ble spisset på stedet med øks. Dette er et relativt tidkrevende arbeid. Nederste del av mattene ble forankret med stein fra elva.
