# Overoppheting av mellomspennings PEX-kabelskjøter

Termisk aldring karakterisert ved PD-målinger

Master i energibruk og energiplanlegging

Norges teknisk-naturvitenskapelige universitet  
Institutt for elkraftteknikk

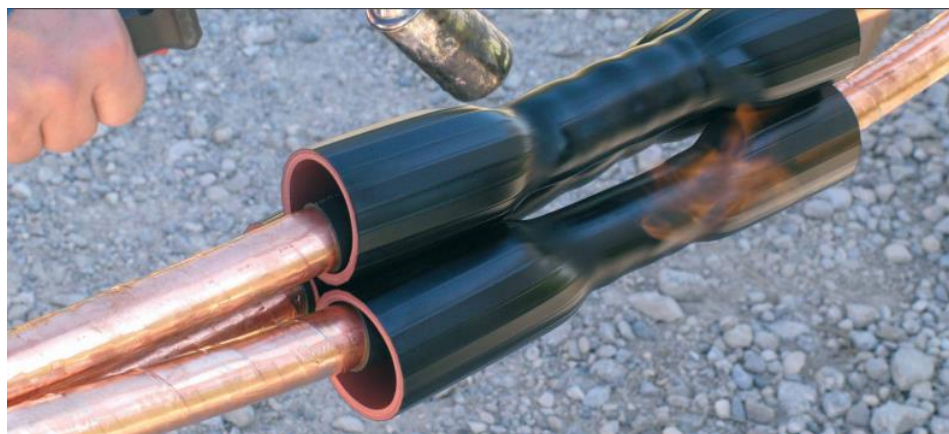
Figur 4: Bildet viser hvordan materialet vil krympe tilbake til sin originale form ved å bli påført høy temperatur [8].

Skjøtesystemet som har blitt brukt i denne masteroppgaven ble levert med blant annet feltstyrende slange, isolasjonsslange og mellomkappe. Under montering skulle alle disse delene varmekrympes ved å bruke en gassbrenner. Delene ble levert i «utvidet» form, som vil si at når delene ble varmet opp over smeltetemperatur, vil de krympe til sin originale form, se Figur 4.

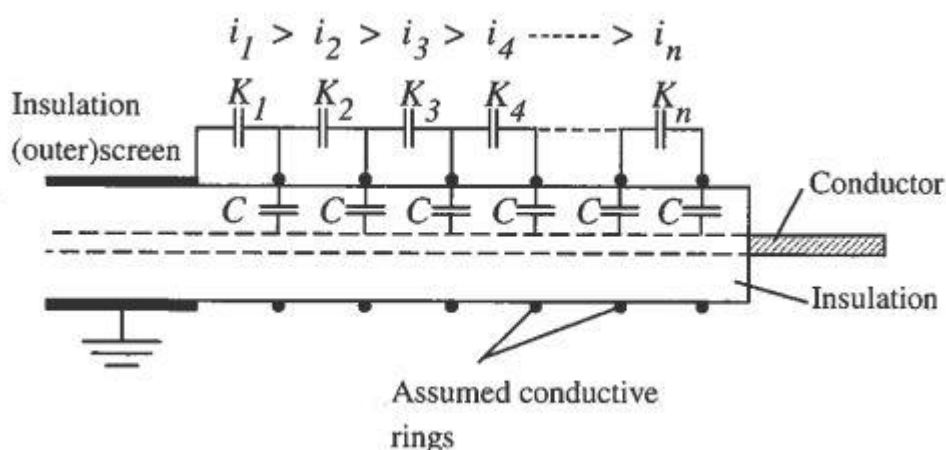
Figur 7: En forenklet krets for å illustrere feltet langs enden på en kabel [5].

Som en forenkling kan overflaten på kabelen ses på som ledende ringer rundt kabelen, se Figur 7.

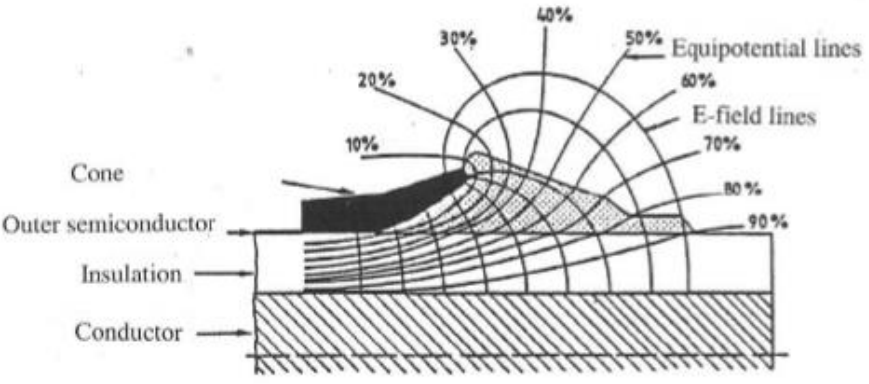
<p>Feltstyrende konus utformes slik at det elektriske feltet langs overflatene holdes på et slikt nivå at det ikke er fare for at det oppstår transiente spenninger.</p>
<p>Kondensator-konus</p>

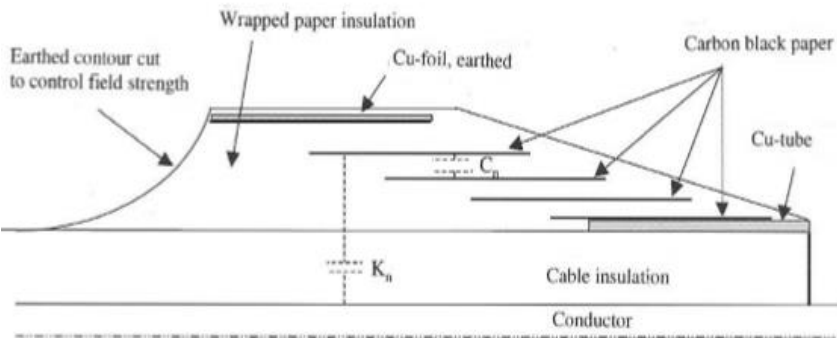
<p>Denne teknikken er vanlig for papir/olje-kabler. Teknikken går ut på å integrere ledende lag som skal flyte elektrisk fritt i isolasjonen.</p>
<p>Resistiv feltstyring</p>

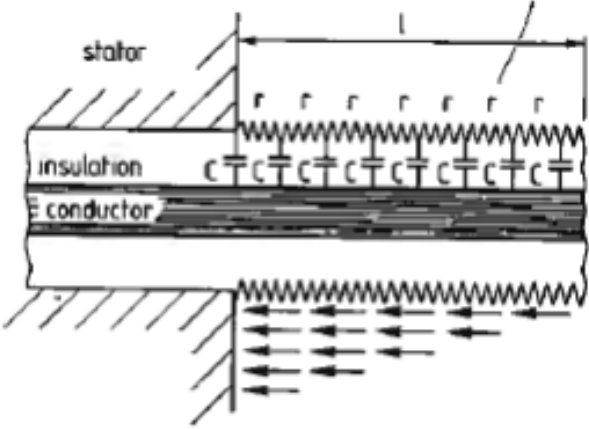
<p>Ved å legge et lag med halvledende lakk vil kapasitansene <math>K</math> (fra Figur 7) bli koblet i parallell med resistanser <math>R</math>. Det brukes helst materialer med en funksjon slik at feltstyrken er en funksjon av strømtettheten.</p>
<p>Refraktiv feltstyring</p>	<p>En kombinasjon av kapasitiv og resistiv feltstyring som bruker materialer med høy permittivitet.</p>

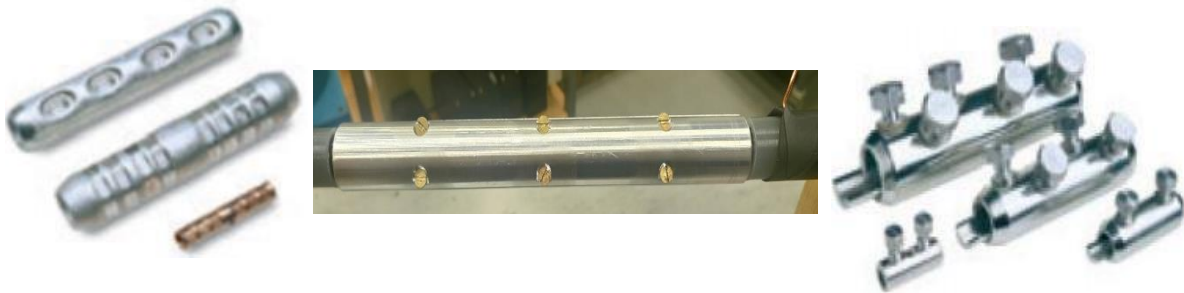
Figur 9: Bildene viser 2 ulike typer hylser. Bildet til venstre viser hylser som må presses på, mens de to andre bildene viser skjøtehylser som må skrues på. Bildet i midten viser hylsen som har blitt laget i forbindelse med masteroppgaven.

Størrelse, antall og kvalitet av kontaktpunktene avgjør de elektriske egenskapene til en kontakt [11]. I kabelskjøter kan en kontakt etableres ved å enten presse eller skru på en skjøtehylse. Når dette gjøres er det viktig at å sørge for at det blir nok kontaktpunkter. I masteroppgaven har det blitt laget skjøtehylser av aluminium som har blitt skrudd på. Eksempler på hylser er vist i Figur 9 [10].

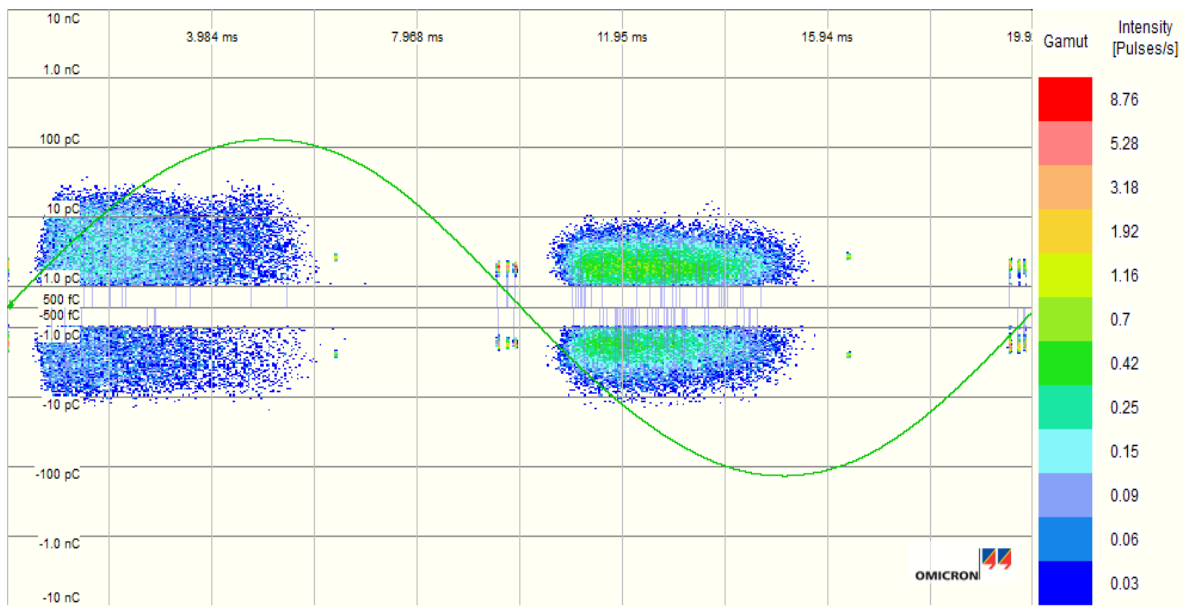
Figur 15: PRPDA-plot. Bildet er tatt ved 30 kV hvor temperaturen ved lederen er 150 °C.

Resultatene fra målingene kan presenteres som faseoppløst PRPDA-plot, hvor ladningenes posisjon og størrelse blir vist. Et PRPDA-plot viser også hvor utladningene oppstår oftest ved å bruke fargekoder, som vist i Figur 15. Partielle utladninger vil altså opptre hyppigere der fargen er mer grønnlig.

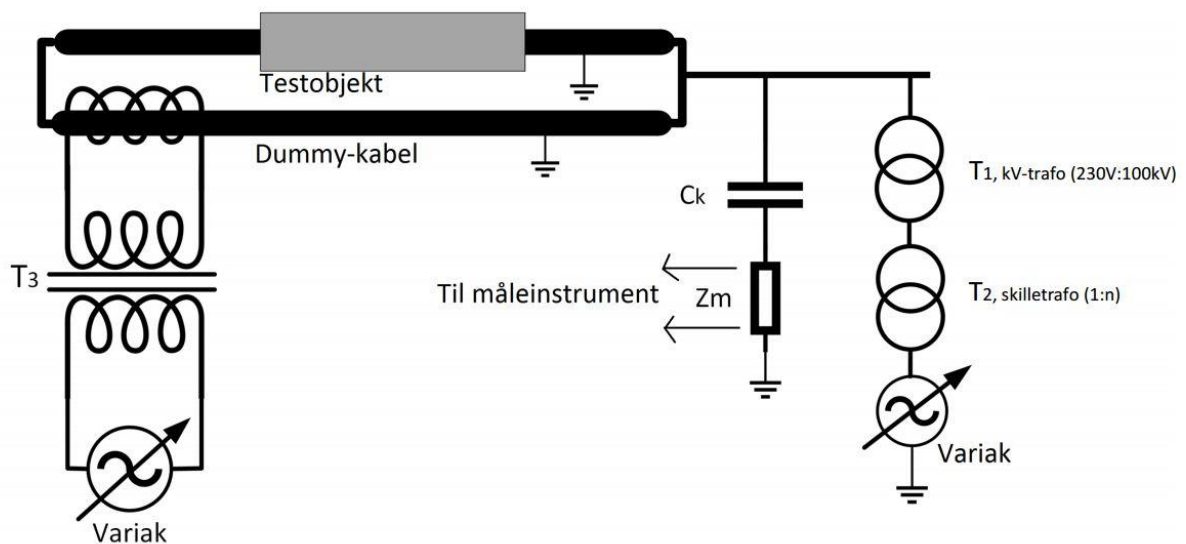
Figur 17: Skisse av laboratorieoppsettet. Ved hjelp av utstyr fra OMICRON måles det PD-aktivitet i prøveobjektet. Prøveobjektet er koblet til en koblingskondensator, som igjen er koblet til en transformator. Spenningen inn på transformatoren justeres ved hjelp av en variak. På dummy-kabelen er det koblet til en strømtrafo. Strømmen inn på trafoen styres ved hjelp av en variak. Ved måling av PD på de ulike skjøtene ble testobjektet skiftet ut.

Oppsettet for aldringsprosessen ved lastsykling er illustrert i Figur 17. Figuren viser to eksterne kretser ved at det rundt dummy-kabelen er tilkoblet en strømtransformator. Denne transformatoren er igjen koblet til en egen variak slik at strøm og spenning kan styres hver for seg. I tilknytning til kondensatoren ( $C_k$ ), er det koblet til transformatorer, som igjen er koblet til spenningsvariaken.OMICRON-systemet som brukes til PD-målingene er koblet via kondensatoren, og blir nærmere forklart i kapittel 3.3. Ved måling av PD på de ulike skjøtene ble testobjektet, som vist i Figur 17, skiftet ut.

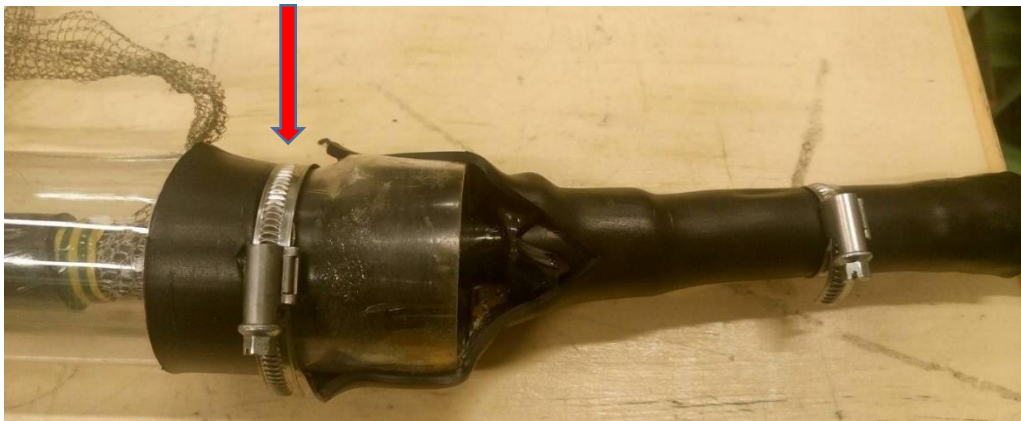
Figur 18: Bildet viser krympestrømpe som har sprukket opp under forsøk på å gjøre karet vanntett.

På kabelskjøtt #4 (som skulle bløtlegges) måtte det flere forsøk til for å klare å tette karet som ligger rundt skjøten. Det ble først gjort forsøk med krympeslanger på hver ende av karet, men disse ble ødelagt etter kort tid. Trolig fortsatte strømmen å krympe ved den høye temperaturen i varmeskapet og sprakk derfor opp, som vist i Figur 18. Det kan også ses at det ble ekstra press på strømmen rundt der metallet er festet på (se rød pil i Figur 18), da karet har smeltet litt rundt festet. Dette har nok også hatt en innvirkning på at strømmen sprakk opp.

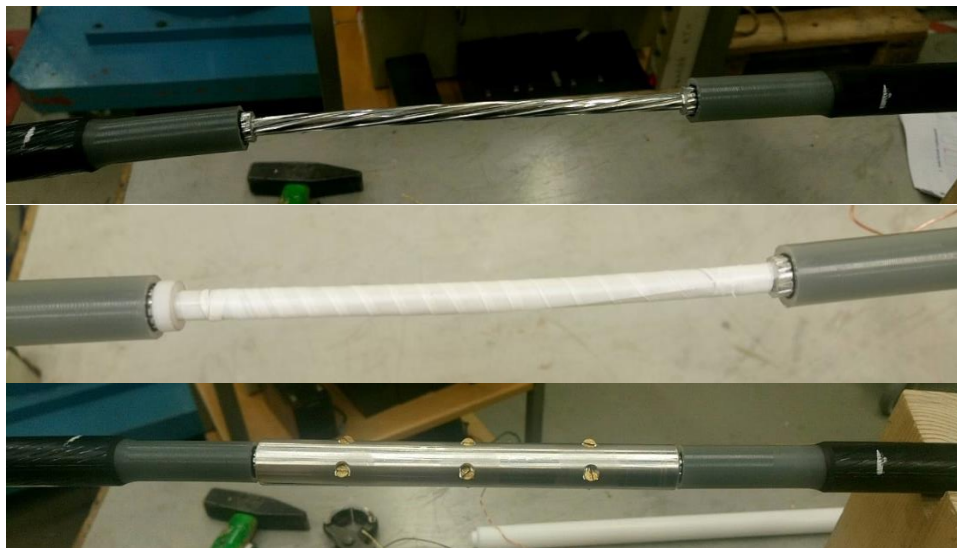
Figur 20: Montering av hylse. Øverste bildet viser avstand mellom de ulike delene under reduksjon av ledertverrsnitt. Denne figuren er tatt fra en tidligere masteroppgave og gjengitt her siden dataene er de samme. Neste bilde viser lederen med redusert tverrsnitt. Så blir teflon lagt på før hylsen blir skrudd fast.

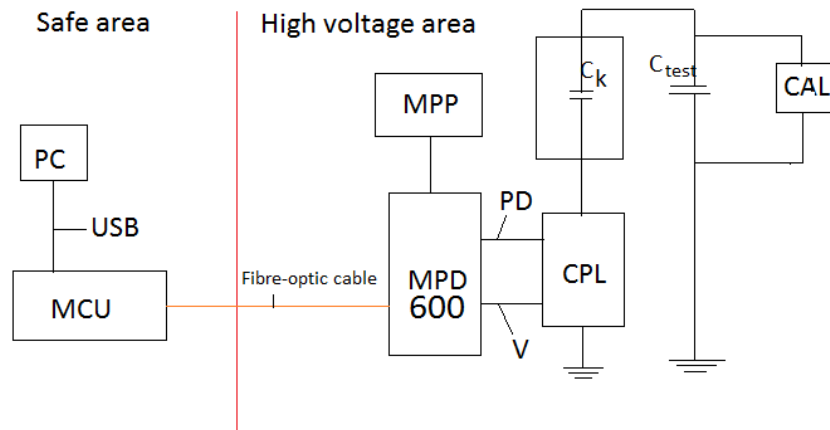
Figur 23: Oversikt over hvordan OMICRON-systemet er koblet sammen. MPD 600 er koblet via en fiberoptisk kabel til en MCU-enhet som deretter er koblet til PC via USB. BNC-kabler kobler måleimpedansen (CPL) til MPD, som også har tilkoblet et batteri (MPP). CPL er deretter tilkoblet koblingskondensatoren  $C_k$ .

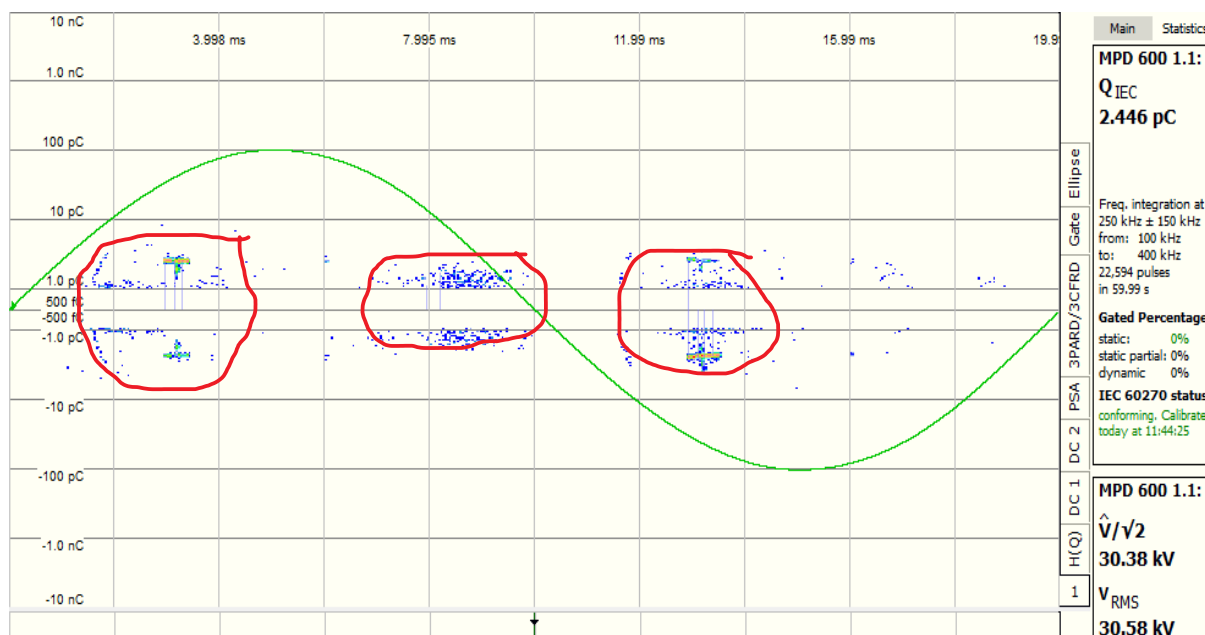
Figur 24: PD-plott ved test av terminering. Plottet viser at termineringen var PD-fri opp til 30,5 kV. Det registreres kun støy i plottet (markert med røde sirkler).

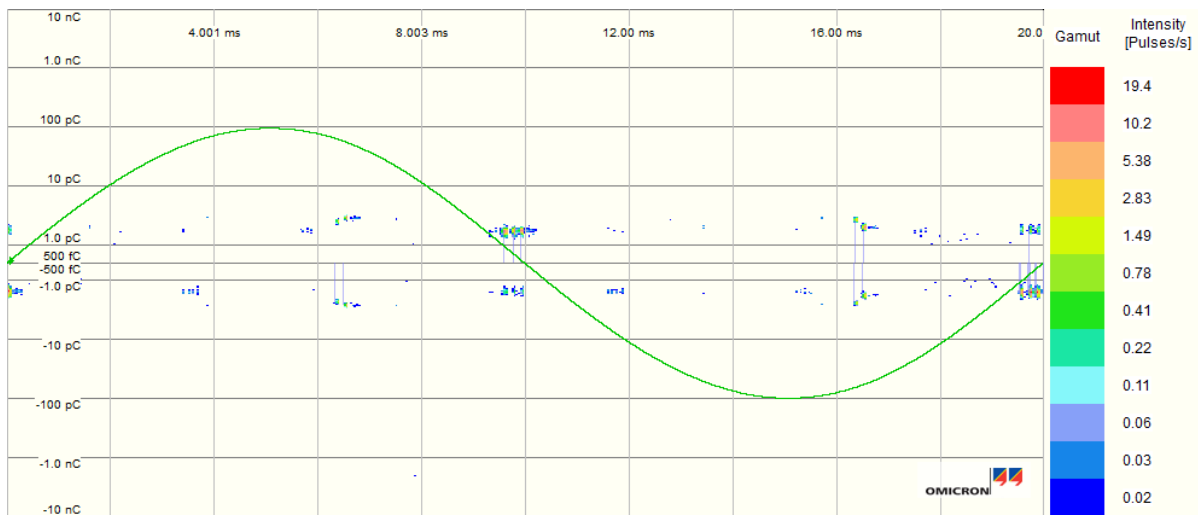
Figur 27: PD-plott fra forsøk 1 ved 150 grader på ledere ved henholdsvis 30 kV. Det registreres kun støy.

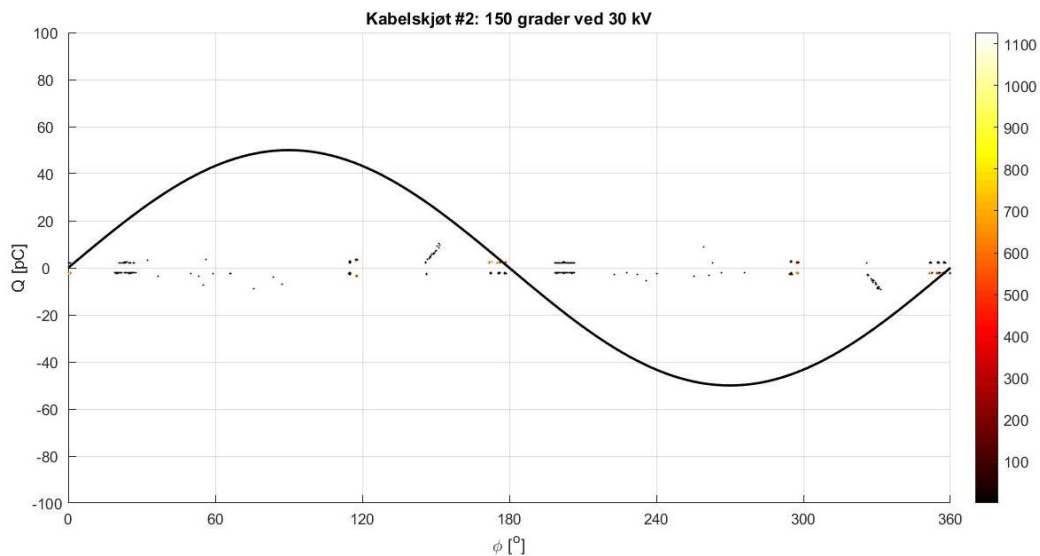
Figur 30: PD-plott fra forsøk 4 ved henholdsvis 150 grader og 30 kV. Det registreres ingen PD, kun litt støy.

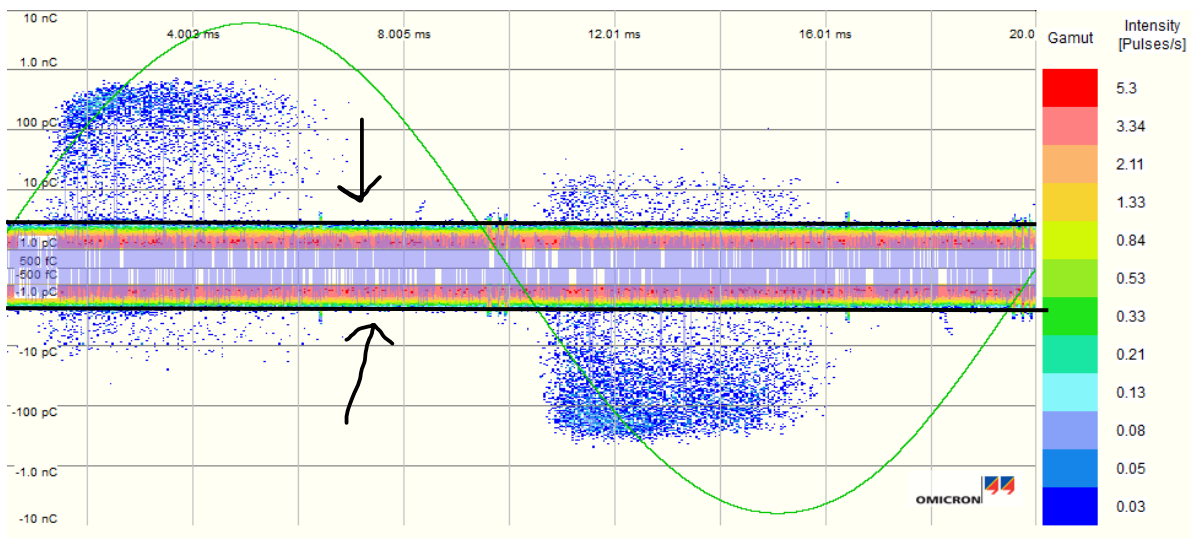
Figur 31: PD-plott fra test på kabelskjøt #3. Skjøten ble målt PD-fri til 27 kV. De sorte pilene registrerer hvor støygrensen etter hvert ble justert opp til.

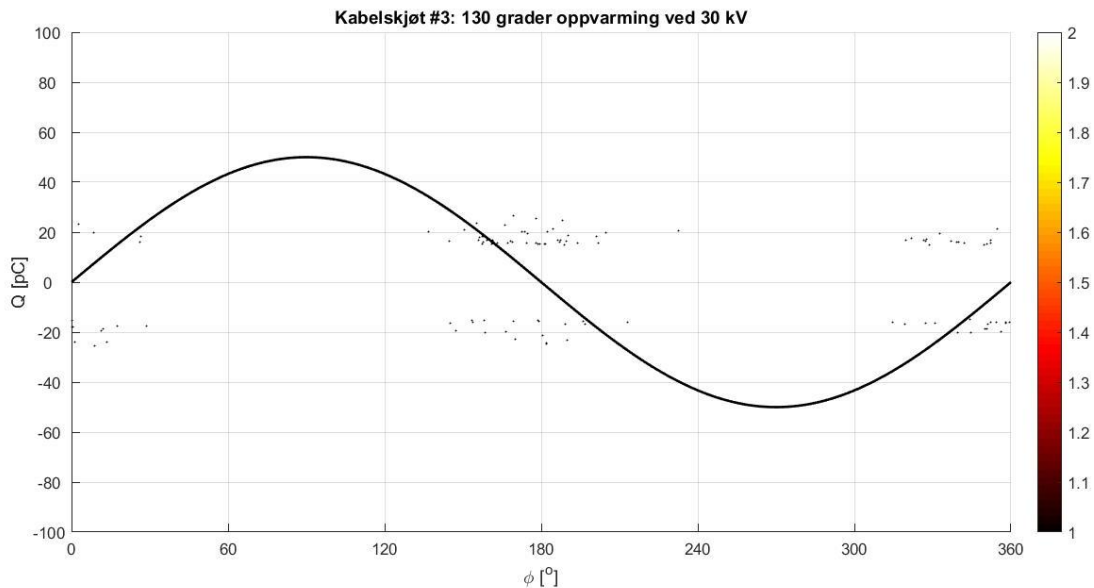
Figur 32: PD-plott fra forsøk 1 ved henholdsvis 130 grader og 30 kV. Registreres kun noe støy ved nullgjennomgang.

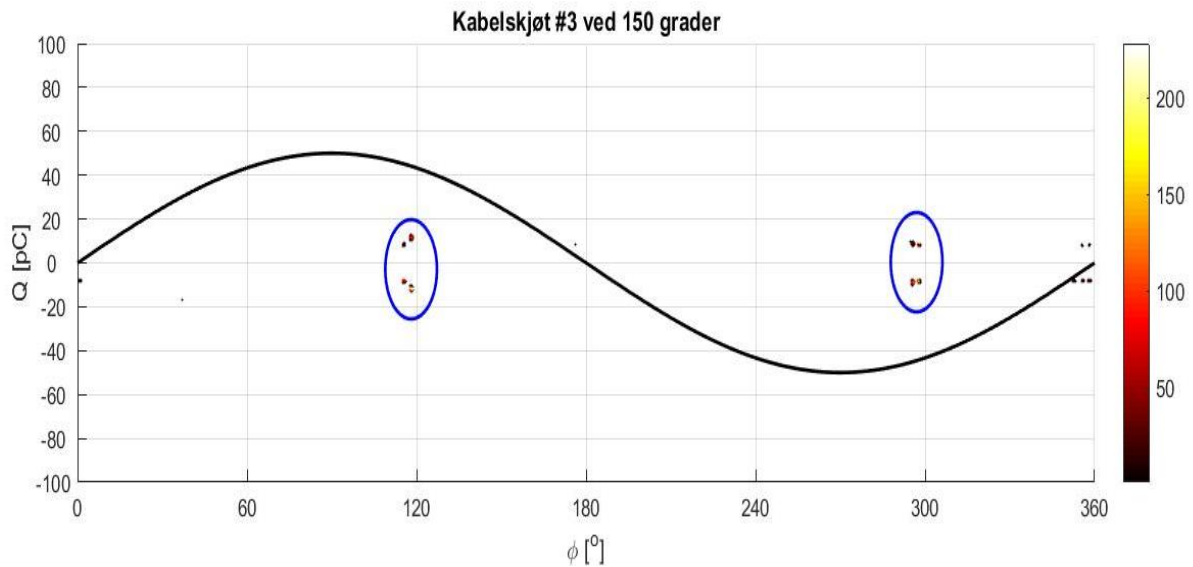
Figur 33: PD-plott fra forsøk 2 ved henholdsvis 150 grader og 30 kV. De blå sirkelene indikerer støy som ble registrert.

De blå sirklene i Figur 33 markerer støy som ble registrert under PD-målingen.

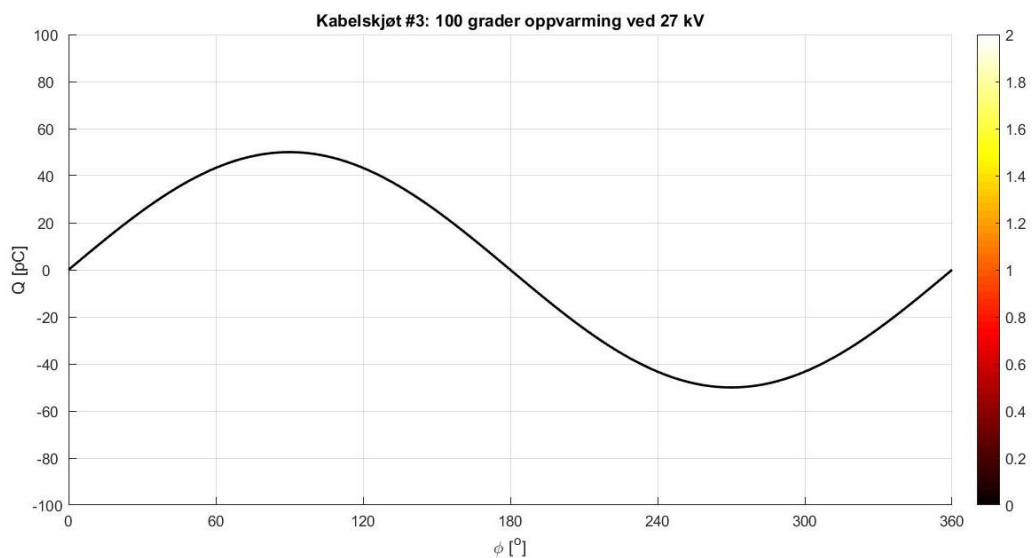
Figur 34: PD-plott fra forsøk 3 ved henholdsvis 100 grader og 27 kV. Det ble ikke registrert støy eller PD.

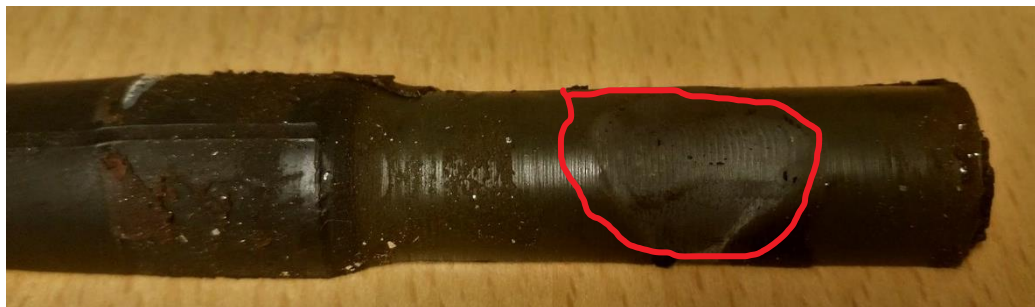
Figur 36: Bildet viser PEX-isolasjonen etter disseksjon. Det røde markerte området kan muligens ha fått et gjennomslag som vises ved misfargingen og sprøhet i materialet. På grunn av tidsmangel ble dette ikke undersøkt nærmere, og det kan derfor ikke konkluderes med at det har oppstått gjennomslag her.

Det røde markerte området på bildet i Figur 36 ble først antatt å bare være et merke fra den feltstyrende slangen. Ved en nærmere observasjon og i samråd med forskere på SINTEF ble det spekulert i om det kunne ha oppstått et gjennomslag her også. Dette fordi materialet var noe sprøtt og på grunn av misfargingen. Ved å studere isolasjonsbiten i et mikroskop kunne det blitt konkludert i om det har oppstått gjennomslag eller ikke, men da gjennomslaget oppstod på et så sent tidspunkt ble ikke dette gjennomført grunnet tidsmangel.

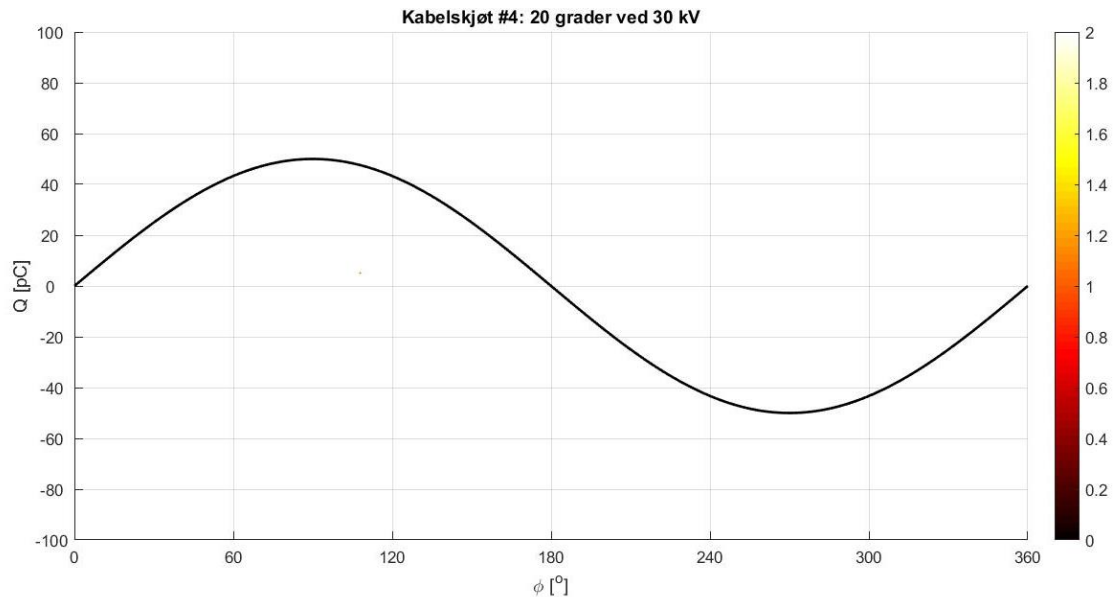
Figur 39: PD-plott av forsøk 2 ved henholdsvis 20 grader og 30 kV. Det ble verken registrert PD eller støy.

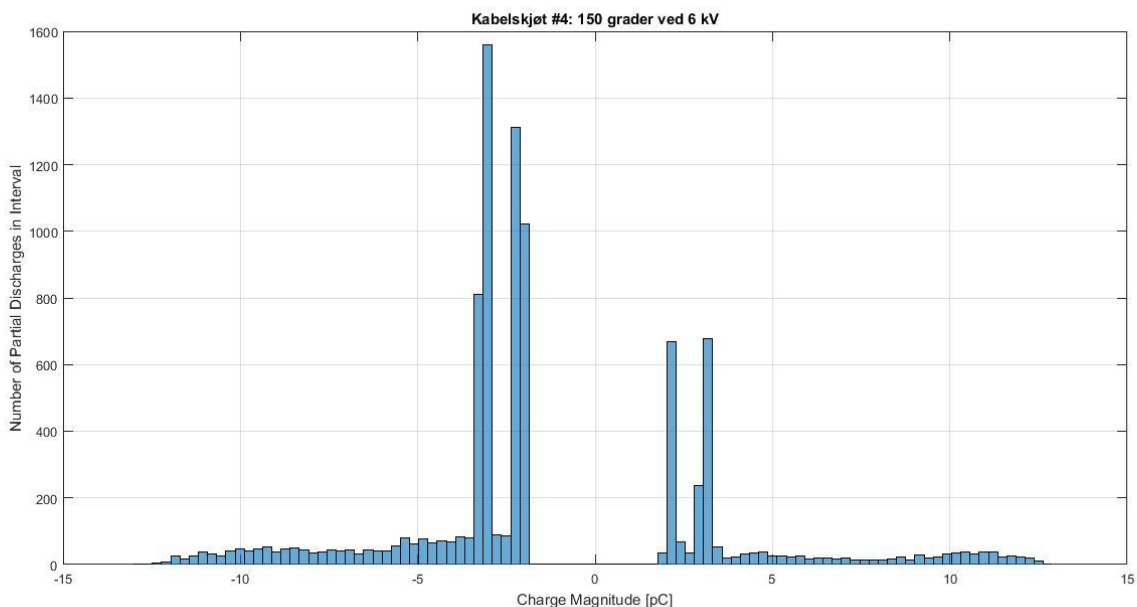
Figur 44: Separasjon av positive og negative utladninger ved henholdsvis 150 grader og 6 kV. Det kan observeres at det er flest negative utladninger.

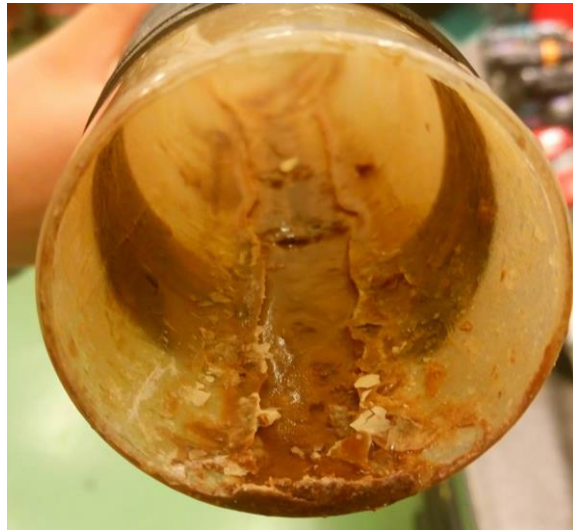
Figur 45: Bildet viser karet etter end forsøk. Det observeres lim som har blitt presset ut av skjøten.

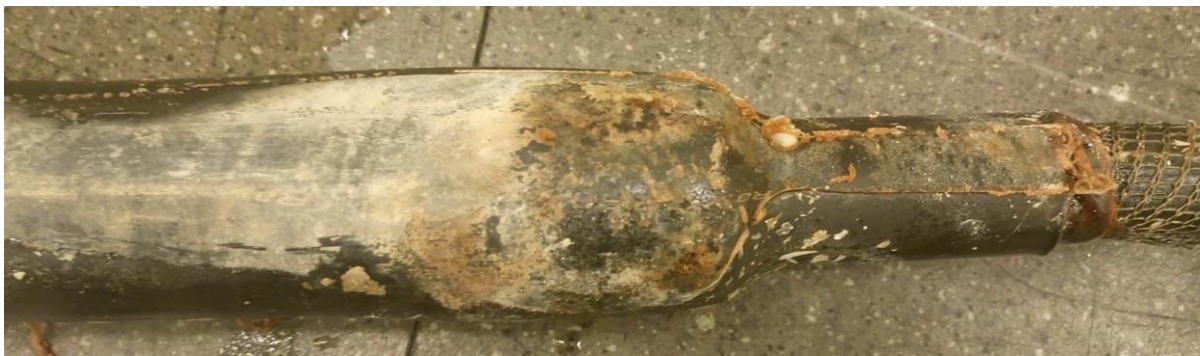
Figur 46: Bildet viser skjøten som har tørket ut. Dette har skjedd pga. fordamping av vann over natten.

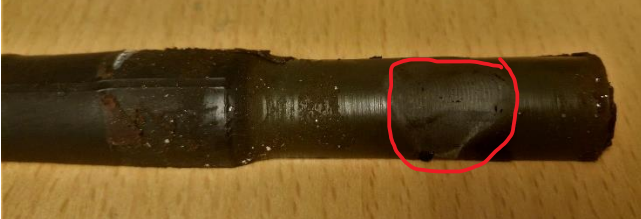
<p>I starten så det ut til at det markerte området på PEX-en hadde oppstått pga at den feltstyrende slangen satt godt fast. Men en nærmere kikk, kunne tyde på at det kanskje har vært et gjennomslag som vises ved hjelp av misfargingen og observasjon om at isolasjonen så sprø ut. Dette kan ikke sies med sikkerhet, da det ikke ble tid til å undersøke PEX-en i mikroskop.</p>

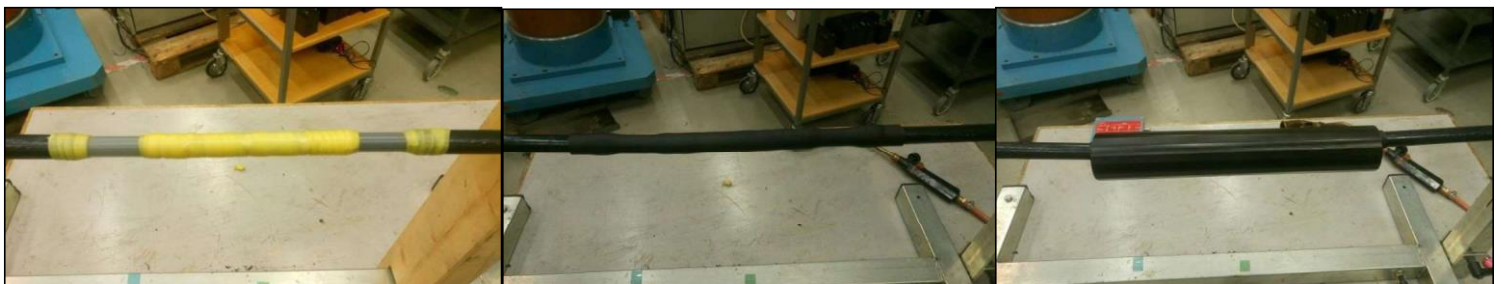
10: Alle slangene krympes på med propan gassbrenner. 11: Fortinnet kobbernett vikles på. 12: Til slutt ble en mellomkappe krympet på, som sørger for at vann ikke skal trenge inn i skjøten, og for å bevare de mekaniske egenskapene.
