Undersøkelse av materialegenskapene til
lettklinker og skumglass fra
eksisterende veifyllinger og nye
materialer

Master i veg og jernbane

Norges teknisk-naturvitenskapelige universitet
Institutt for bygg- og miljøteknikk

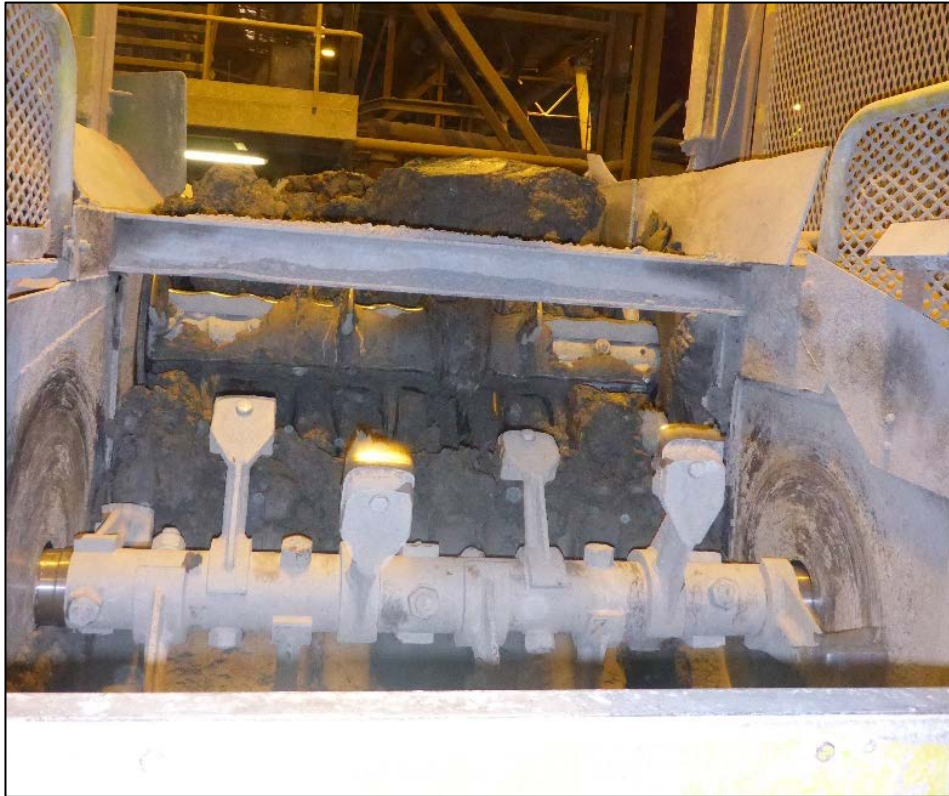
Figur 2.1 Blanding av leiren, urenheter blir fjernet og leirmassen blir blandet til riktig blandingsforhold.

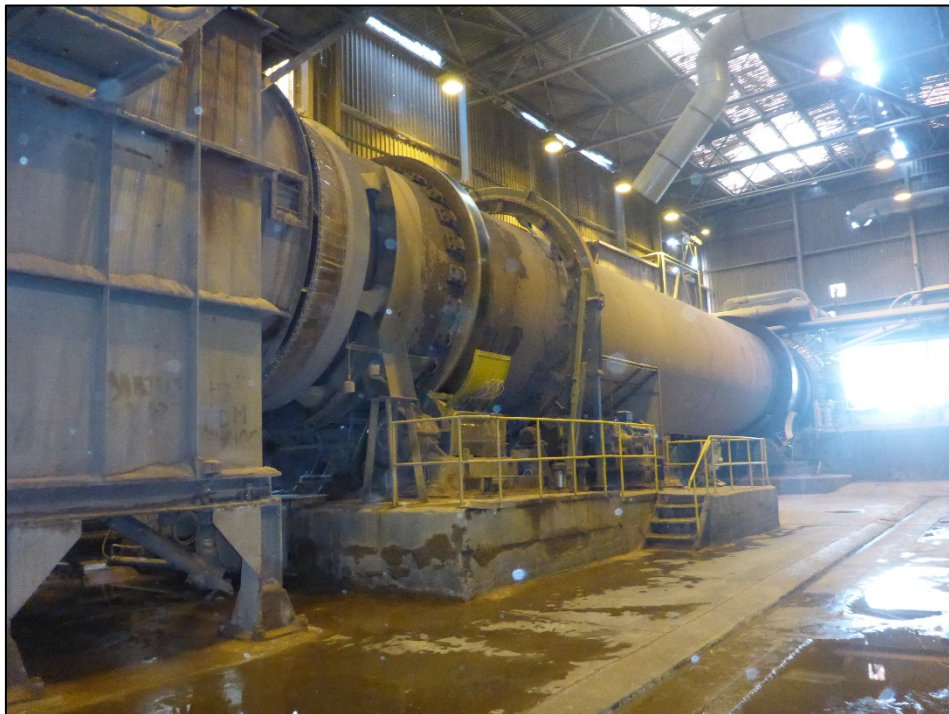
Figur 2.2 Rotasjonsovn, der leiren tørkes og brennes

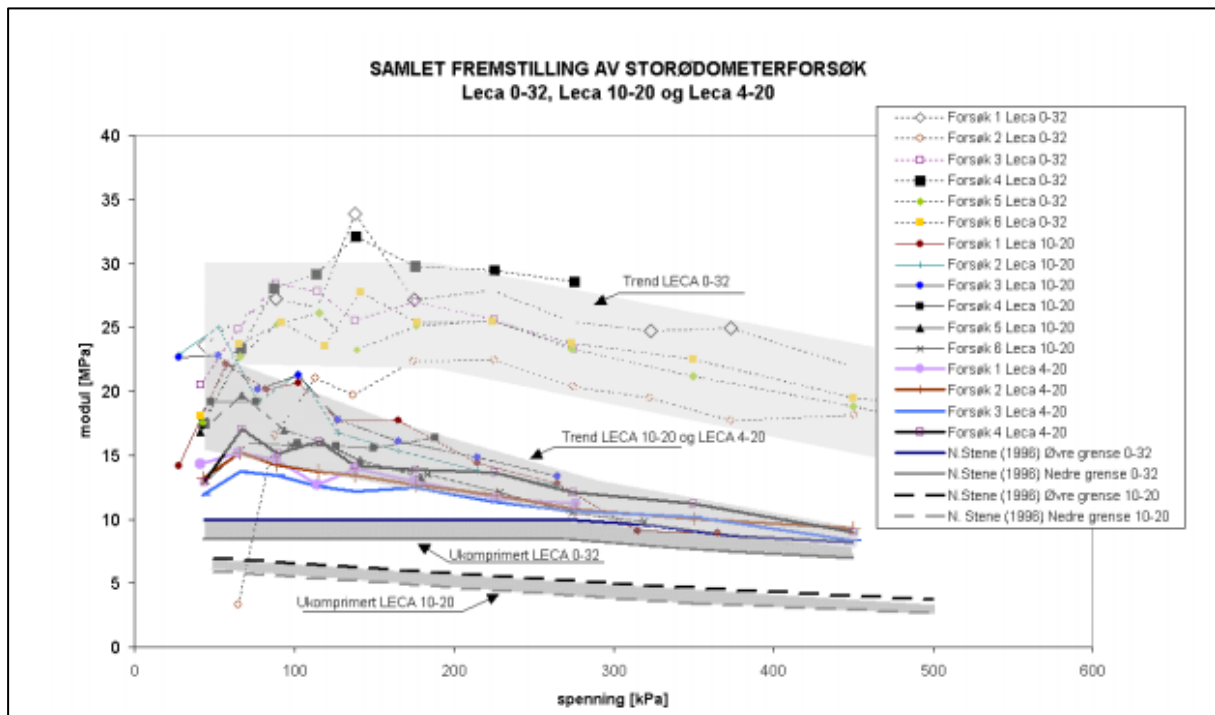
Figur 2.7 Samlet oversikt over modul fra stort ødometerforsøk fra (Furuberg, et al., 2000)

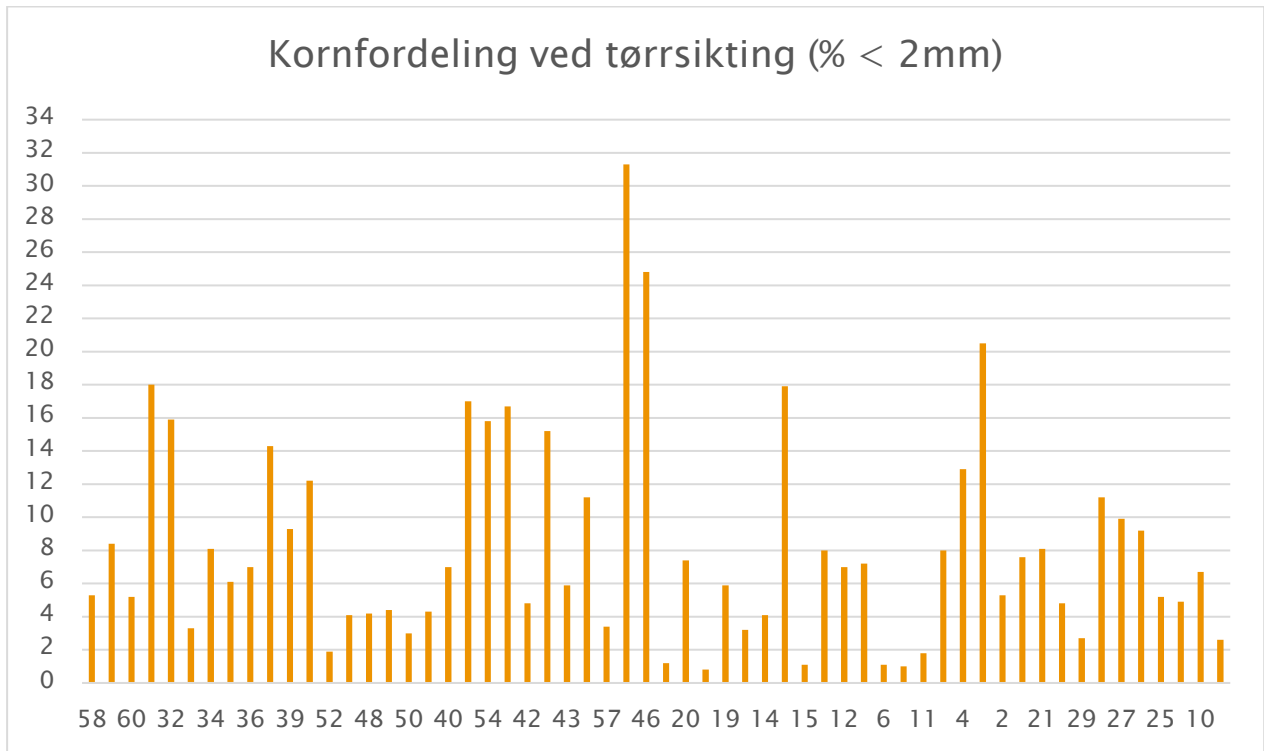
Figur 2.10 viser en kronologisk oversikt, der resultatet nærmest y-aksen er eldst, over hvor stor prosent av materialet som er mindre enn 2 mm. Dette gir et bilde på hvor nedknust materialene er. Dette blir i stor grad påvirket av komprimeringen av materialet.

Figur 2.10 % materiale < 2mm, lettklinker - Labsys

Resultatene gir en gjennomsnittsverdi på 8,2%. Verdiene varierer mellom 0,8% og 31,3%. Sett bort fra de to største verdiene blir gjennomsnittsverdien 7,5%. Se vedlegg 2, for mer detaljert oversikt over resultatene.

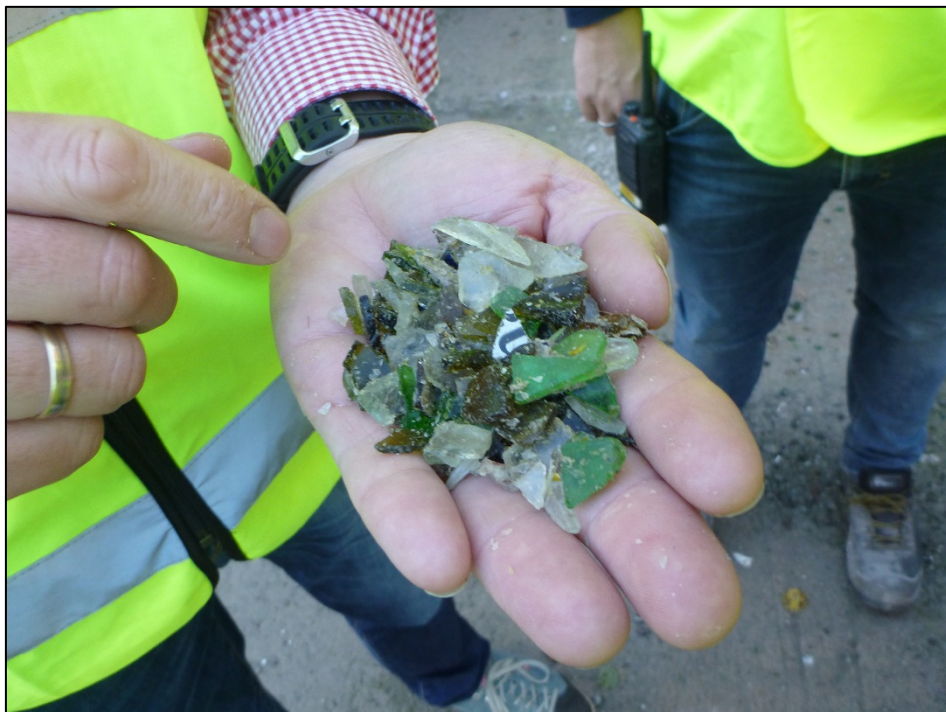
Figur 2.11 Knust emballasjegglass

Skumglass er et granulært materiale produsert av resirkulert emballasjegglass, se Figur 2.11, som er knust ned til et fint pulver, se Figur 2.12, pulveret tilsettes en aktivator og spres på et transportbånd gjennom en tunnelovn. Glasspulveret smelter og det dannes mange små luftporer i materialet. Når skumglasset kommer ut av ovnen likner det en stor kake, denne sprekker opp på grunn av temperaturspenninger (Statens vegvesen, 2014). Materialet sprekker opp naturlig med en kornfordeling mellom 10-60mm (Glasopor AS, 2017b). Figur 2.13 viser bilde av ferdig skumglassgranulat.

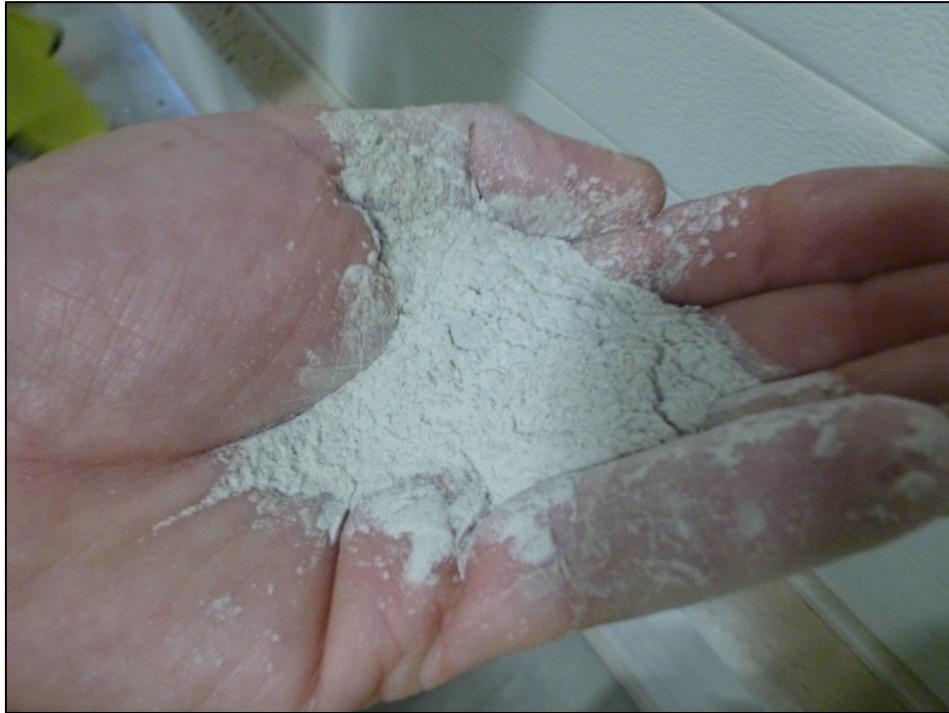
Figur 2.12 Ferdig nedknust glass, klar for å tilsettes aktivator

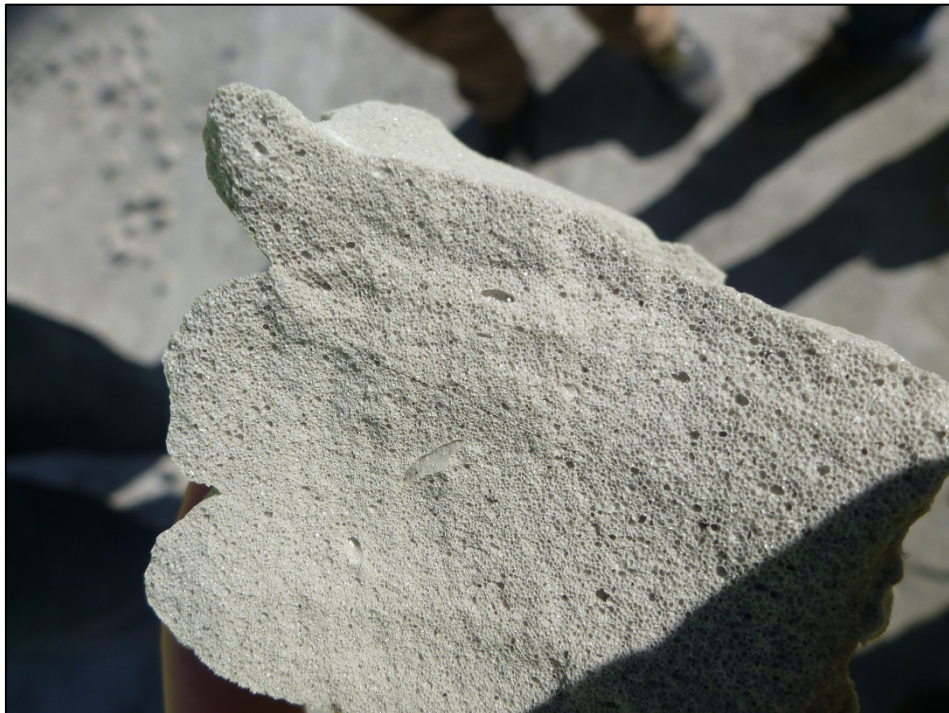
Figur 2.13 Ferdig skumglassgranulat

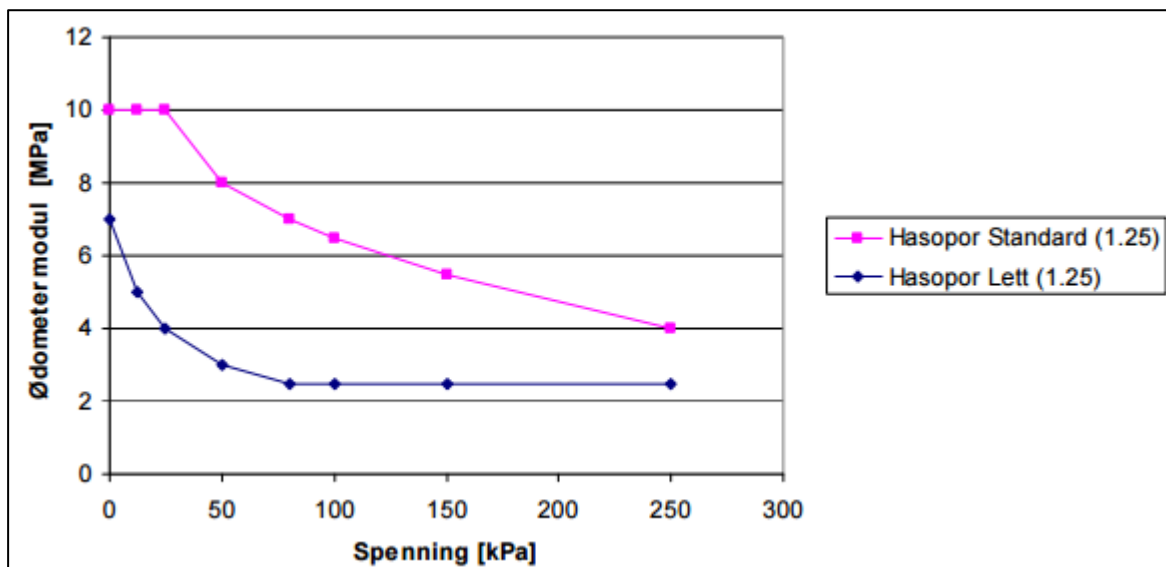
Figur 2.15 Karakteristisk ødometermodul (Teknologiavdelingen, Vegdirektoratet, 2007)

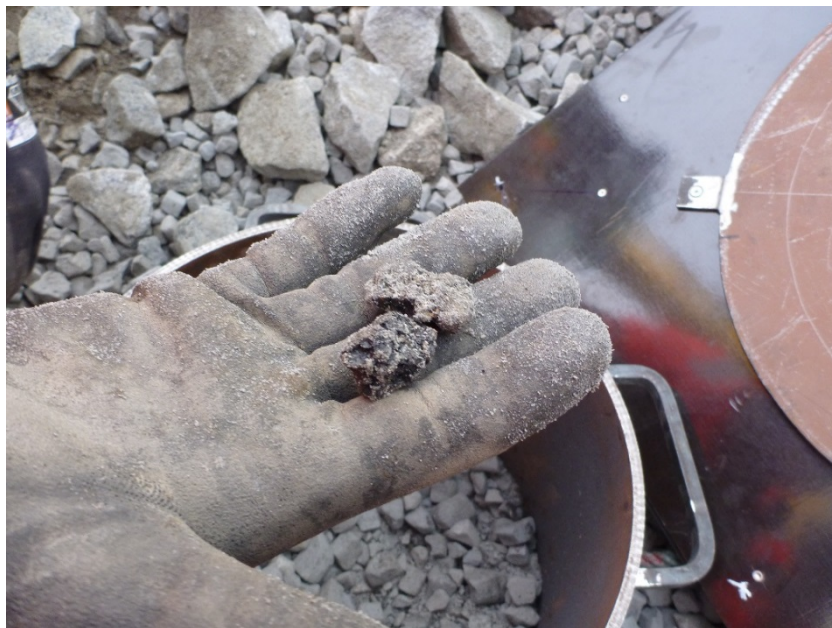
Figur 3.3 Forurensning i fyllingen – hull 1, Krosbykrysset

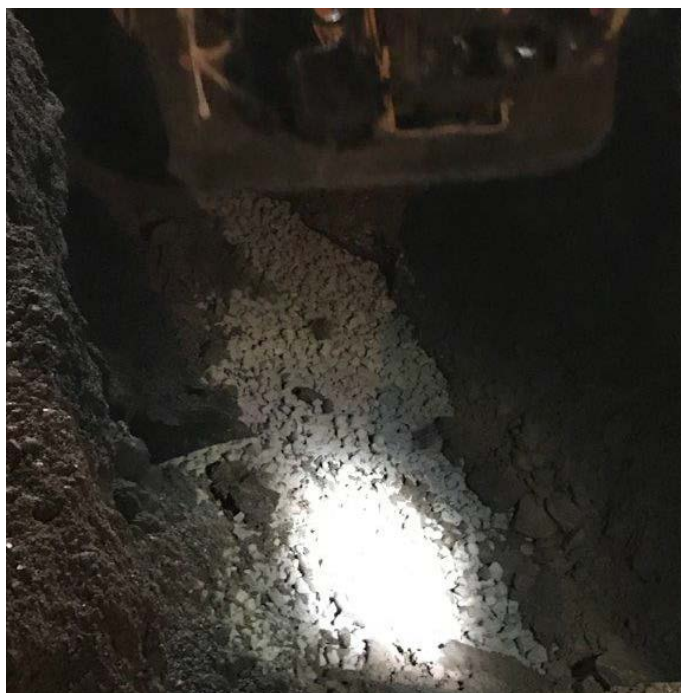
Figur 3.6 Forurensning av skumglassmaterialene, Hesbykrysset

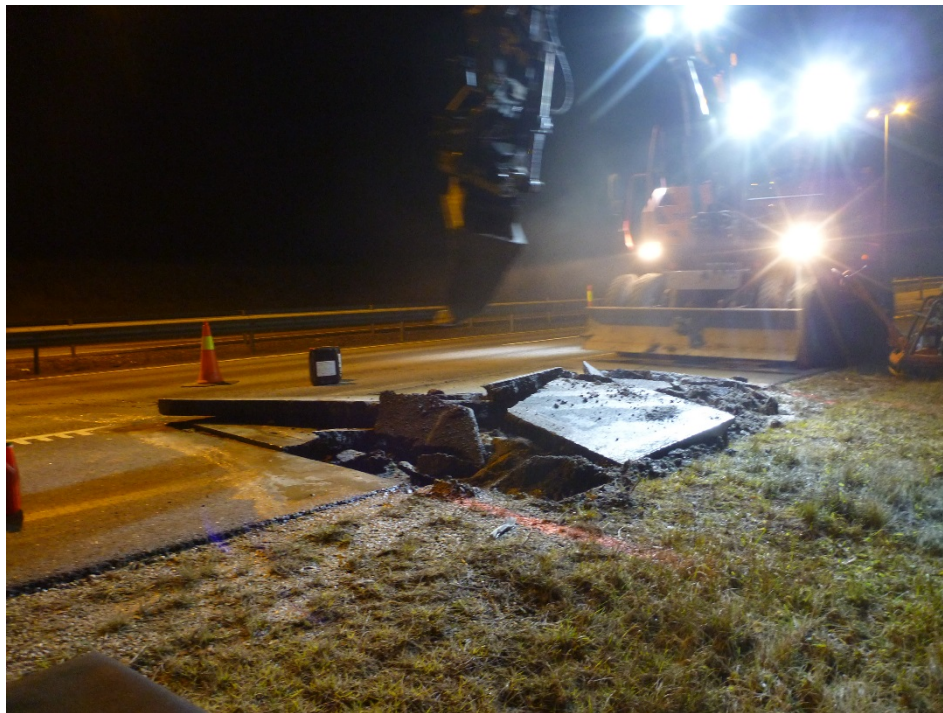
Figur 3.17 Saging og fjerning av asfaltdekket

Prøvetakingsprosedyren er vist med illustrasjonsbilder fra prøvetaking av lettklinker ved Jarle bru, se Figur 3.17 - Figur 3.25. Utgravd masse ble veid og volumet av massene ble beregnet ved hjelp av rørets innvendige tverrsnitt ganget med utgravingsdybde. Dette ga grunnlaget for å beregne våt in situ densitet. Materialene som ble gravd ut ble tatt med inn og tørket på laboratoriet slik at det var mulig å regne ut vanninnhold og tørr in situ densitet. Delkapittel 3.2.1 viser beregningsformler for analysen.

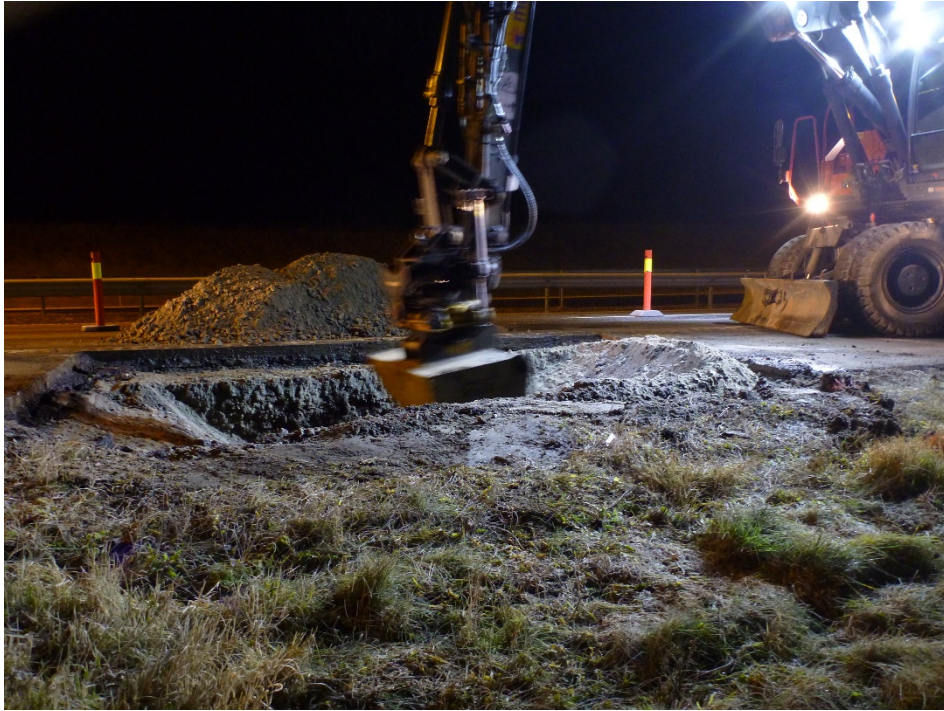
Figur 3.18 Utgraving av bærelaget

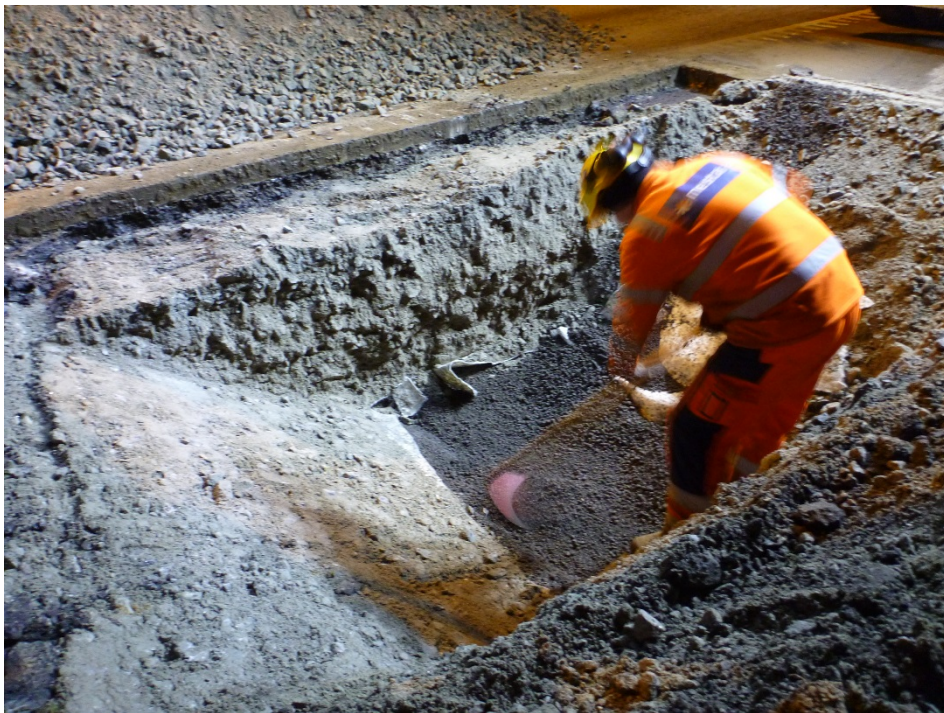
Figur 3.19 Fjerning av fiberduk og fjerning av de ti øverste cm av den lette fyllmassen slik at den direkte nedknusningen fra komprimeringen av fyllingen ikke skulle påvirke resultatene

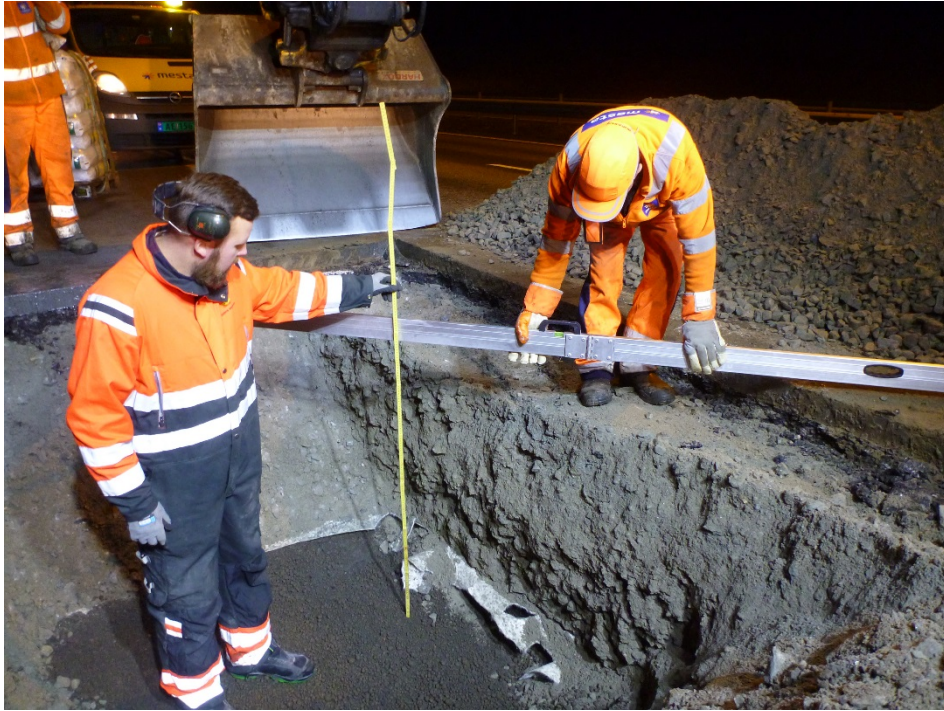
Figur 3.20 Oppmåling av dybde ned til lettfyllingen

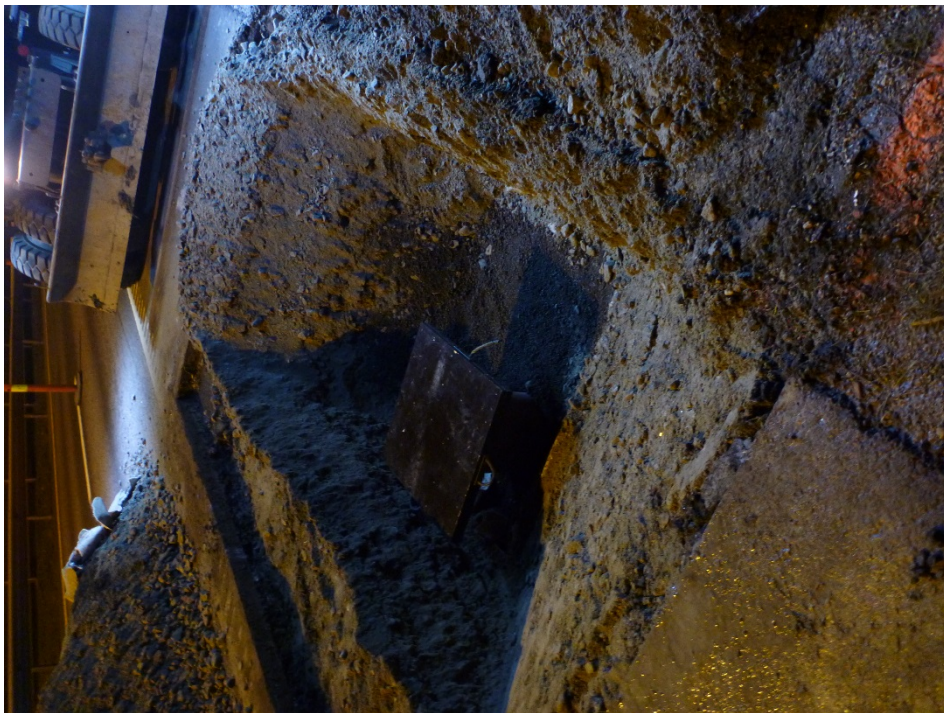
Figur 3.21 Plassere prøvetaker i prøvehull

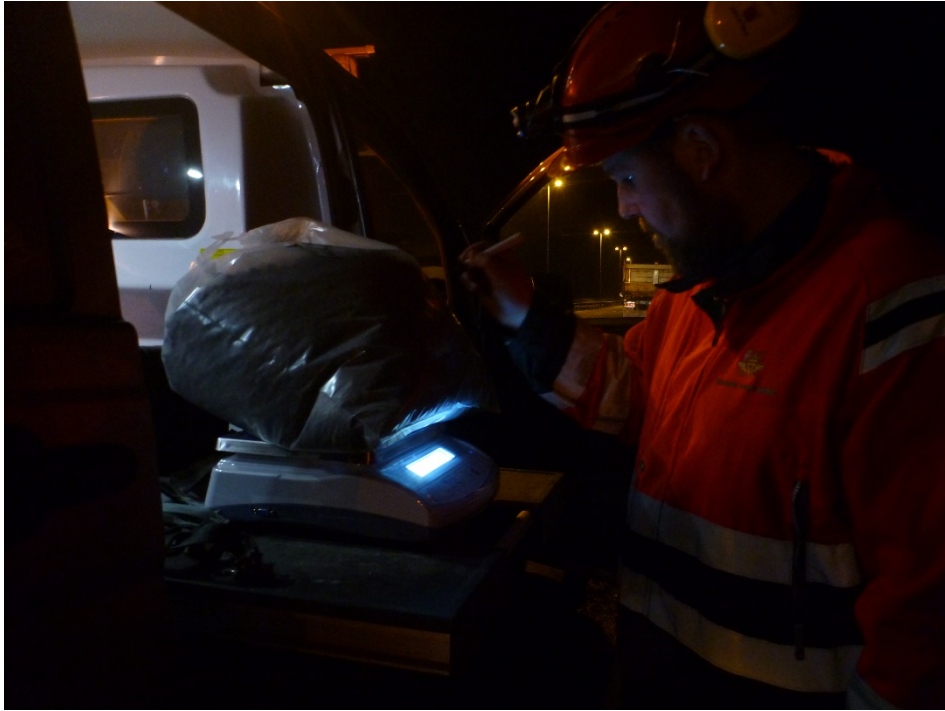
Figur 3.24 Veiing av posene for å være sikker på at vann ikke fordamper under transport og lagring.

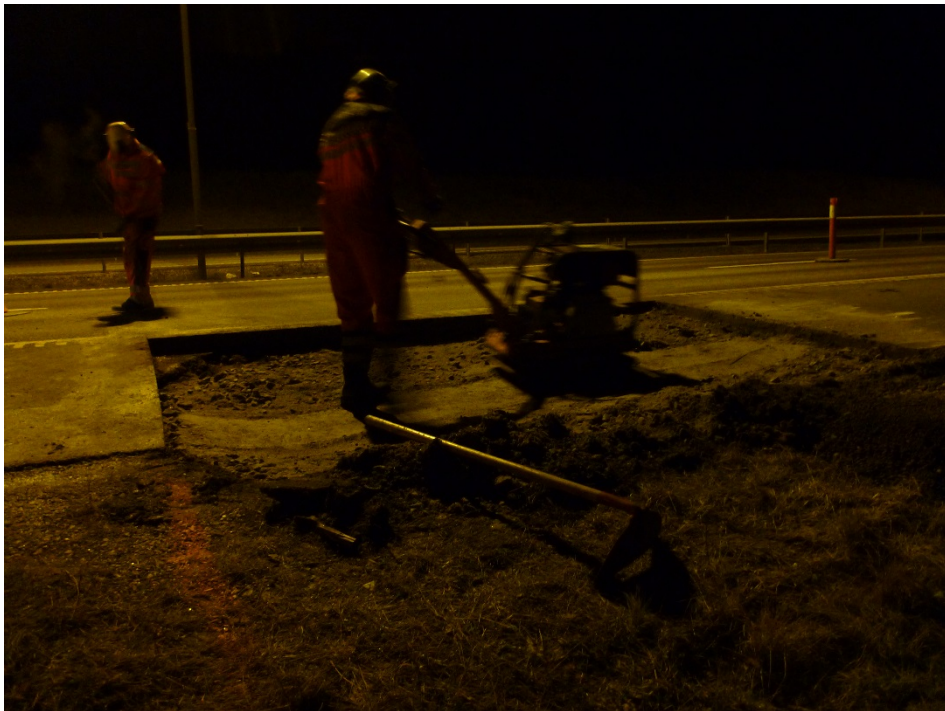
Figur 3.25 Reparasjon av prøvehullene

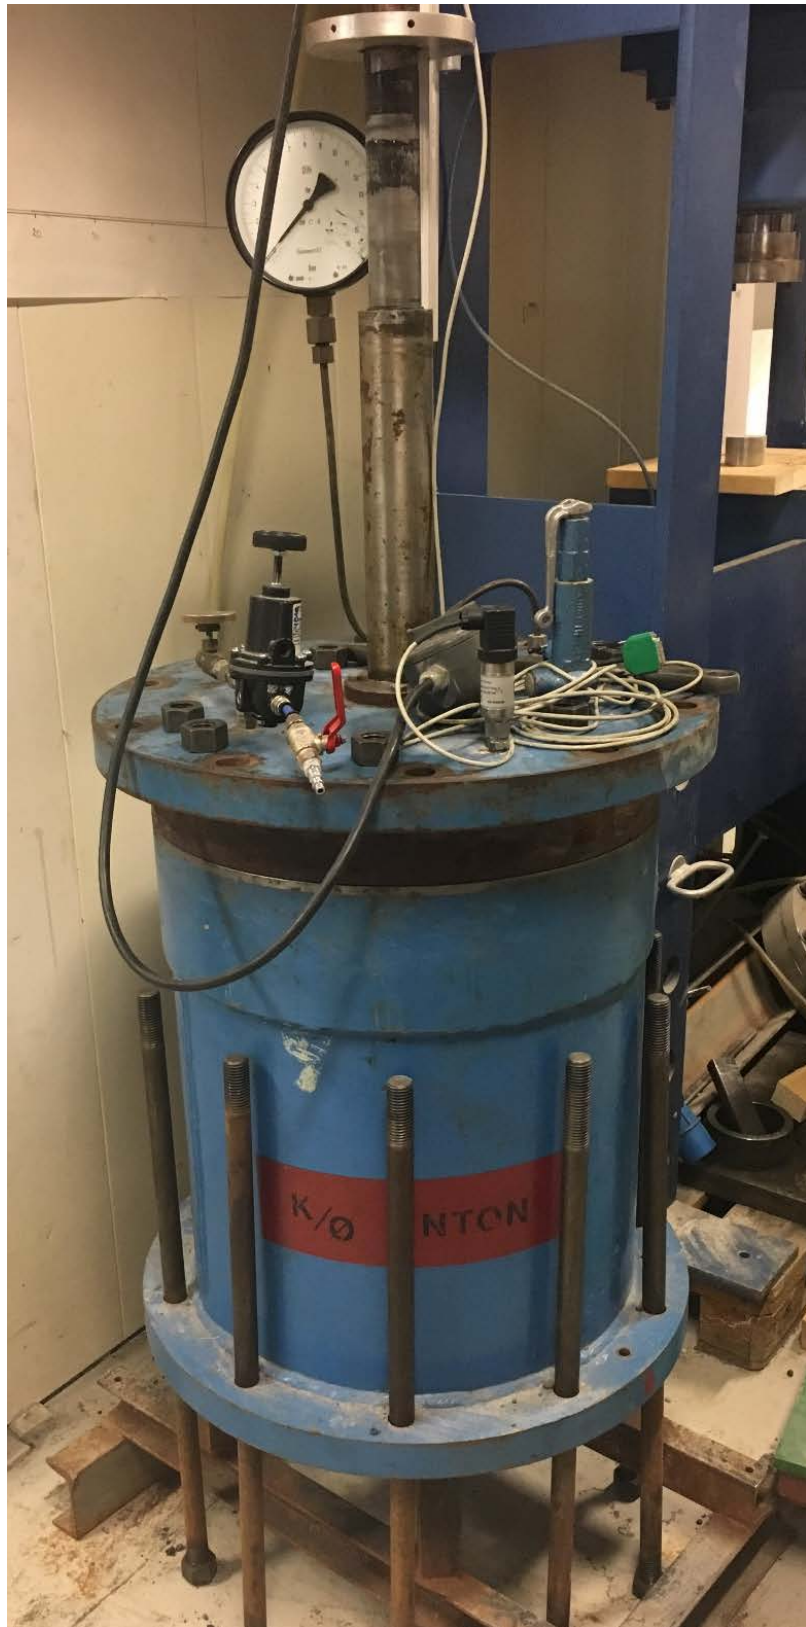
Utstyret som er brukt under forsøkene er et stort ødometer «k/ø Anton» med innvendig diameter =49,9cm og innvendig høyde = 57,5cm. Bilde av ødometeret er vist i Figur 3.30 og tverrsnitt av ødometeret, fra Stene (1996) med et par oppdateringer til dagens situasjon, er vist i Figur 3.31. En vibroplate ble brukt til komprimering av massene. Vibroplaten har en diameter på 497 mm og en vekt på 13,8 kg, fast frekvens og regulerbar amplitude. Bilde av vibratorplaten, med støttekonstruksjon er vist i Figur 3.32. Henviser til Stene (1996) og Prestegarden (1998) for ytterlige beskrivelser av utstyret.

Figur 3.30 Stort ødometer, k/ø Anton

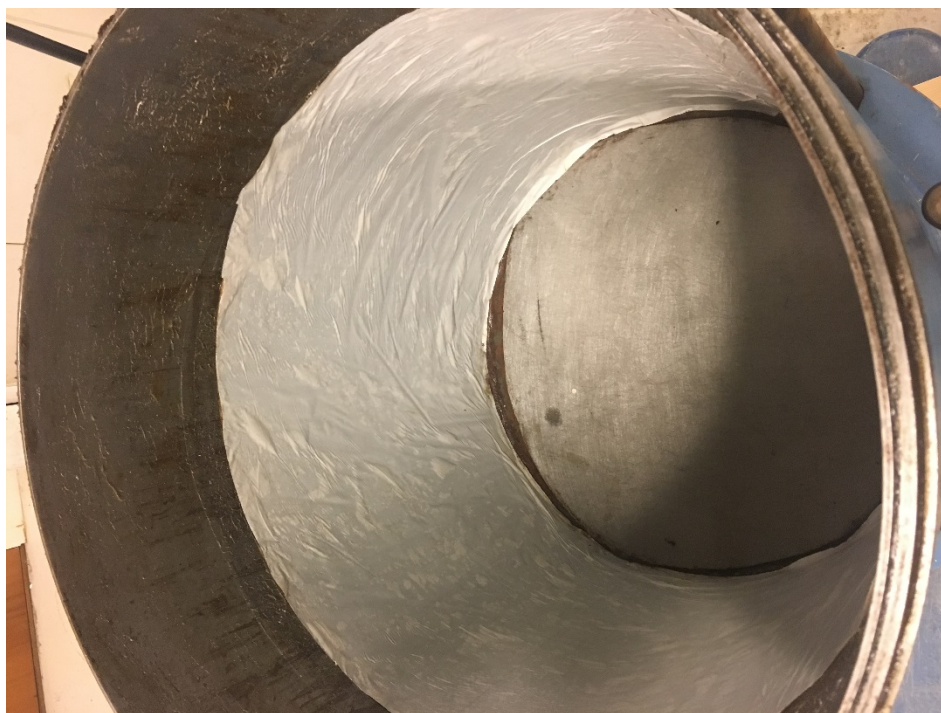
Figur 3.33 viser forarbeidet med ødometercellen før forsøket. I bunnen av ødometeret ble det lagt et stykke fiberduk for å hindre at materialene datt ut av luftehullene i bunn av apparatet. Det ble smurt grease på innsiden av ødometeret og dekket med diffusjonsplast for å redusere friksjonen mellom stempel og ødometercelle.

Figur 3.33 Ødometercelle med fiberduk, grease og plastfolie (det ble på de resterende analysene brukt diffusjonsplast fordi denne plastfolien var for tynn)

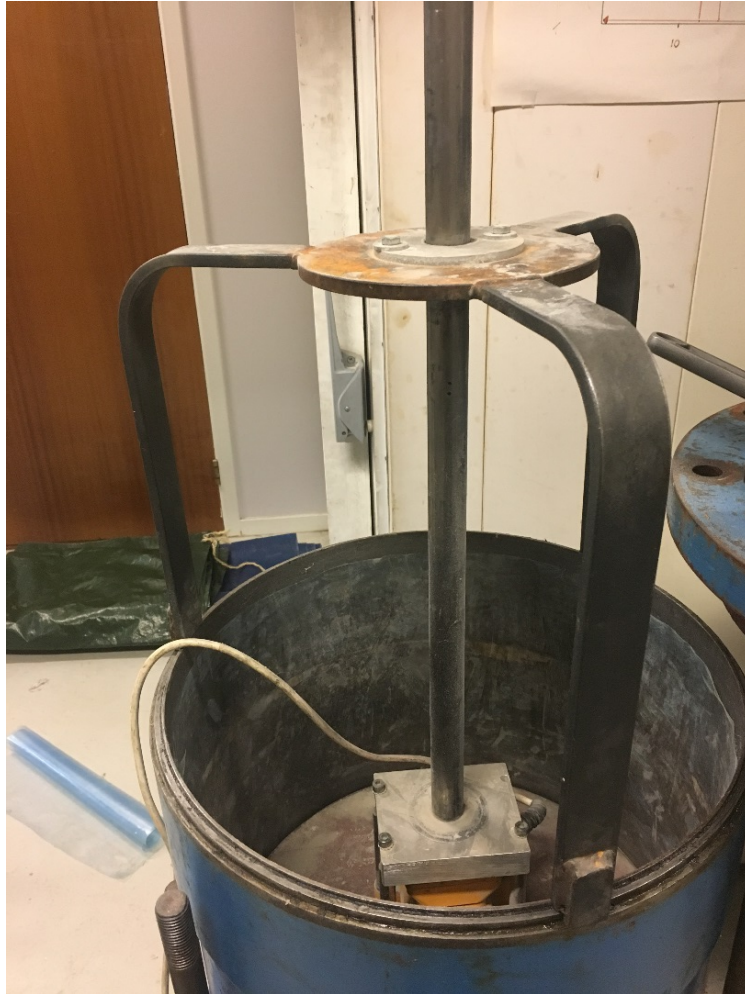
Det ble i første omgang valgt å fylle seks lag med fast masse i ødometeret og komprimert et minutt med vibratorplate, se Figur 3.34. Lagtykkelse og komprimeringstid ble valgt ut av erfaringene til Prestegarden (1998). Det ble tilstrebet en komprimeringsgrad tilsvarende den komprimeringen som er ønsket i lettmassefyllinger, 10% for lettklinker og 20% for skumglass. På første ødometerforsøk på skumglass ble det siste laget halvparten så tykt som de andre lagene. Derfor ble det valgt å gå over til fem lag, slik at det ble en jevnere tykkelse på de komprimerte lagene. Materialene ble tømt fra bøtte over i ødometeret og jevnet forsiktig ut for hånd. Tykkelsene på lagene ble målt før og etter komprimering, dette for å regne ut den riktige densiteten og videre komprimeringsgraden i ødometeret. Densitetsberegningene er vist i vedlegg 7a og 8a. Etter ferdig komprimering av alle lagene ble lokket montert på ødometeret, deretter ble lufttrykk og pc til registrering av resultatene påkoblet.

Figur 3.34 Vibratorplate montert i ødometeret

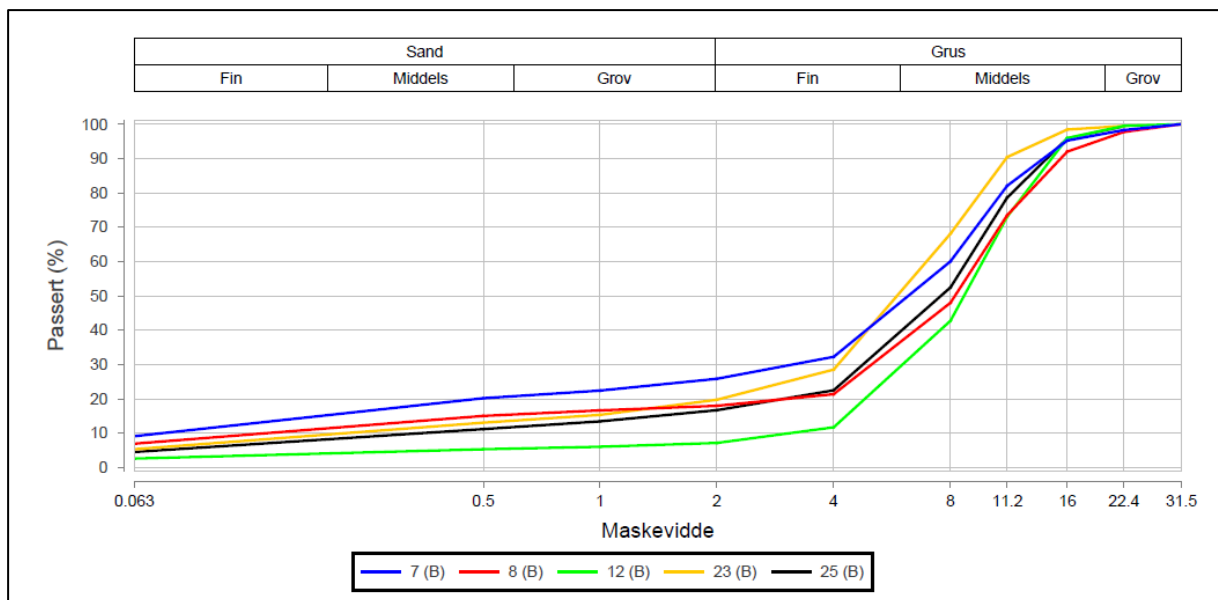
Det er valgt å se på resultatene i samleplott, for enkeltplott av grafene, se vedlegg 5 f og g. Etterfølgende Figur 4.1 viser resultatene fra korngraderingsanalysene på lettklinker fra Jarle bru og Borgekrysset. Kurvene er litt forskjellige, finstoffmengde <2mm varierer mellom ca. 7% og 25%. Imidlertid har kurvene relativt sammenfallende kurveforløp, dette tyder på at nedknusningen av materialene i fylling oppfører seg forholdsvis likt fra fylling til fylling.

Figur 4.1 Korngradering Jarle bru og Borgekrysset

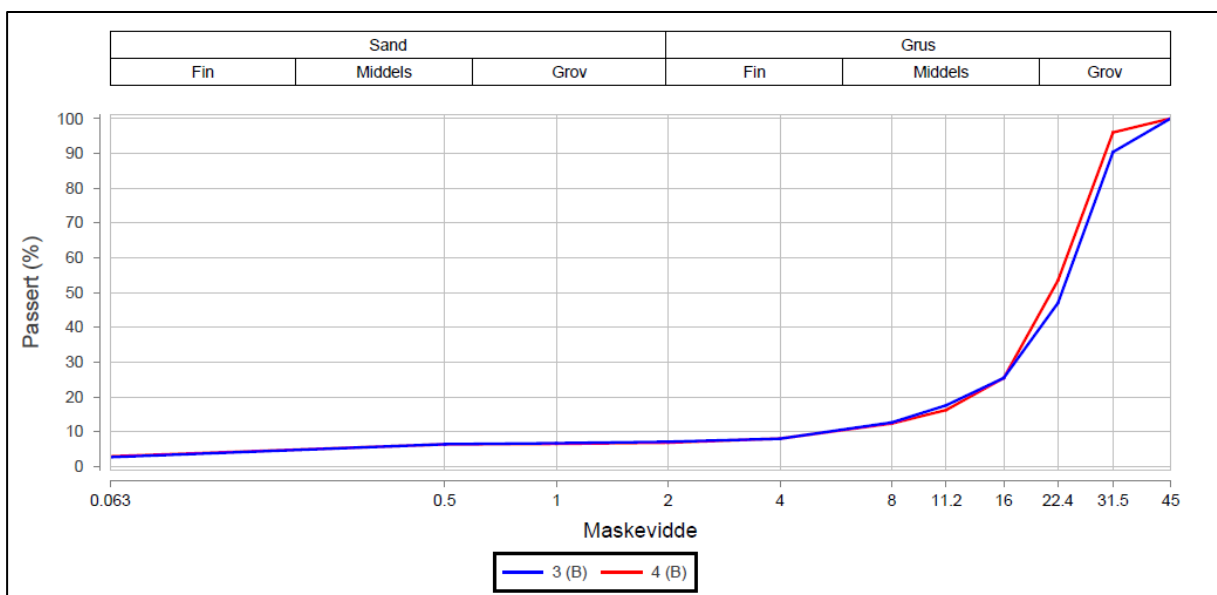
Det er valgt å samle resultatene i samleplott, for mer informasjon om plottet, se vedlegg 6 c. Etterfølgende Figur 4.2 viser resultatene fra korngraderingsanalysene på skumglass ved Krosbykrysset. Kurvene har sammenfallende kurveforløp. Dette tyder på at nedknusningen av materialene i fyllingen er jevn i fyllingen. Finstoffmengde <2mm ligger på ca. 7%. Dette kan komme av at finstoff kan ha sunket i fyllingen da materialene ble komprimert i felt. Det lave finstoffet kan også bety at materialet er blitt lite nedknust under analyseprosessen. Skumglass har en kornstørrelse på 10-60mm. Materialets største kornstørrelse ligger på 45mm. Og ca. 12% av materialet har 8mm siktet. Dette tyder på at de største kornstørrelsene knuses ned til mindre korn under komprimering og veibygging.

Figur 4.2 Korngradering Krosbykrysset

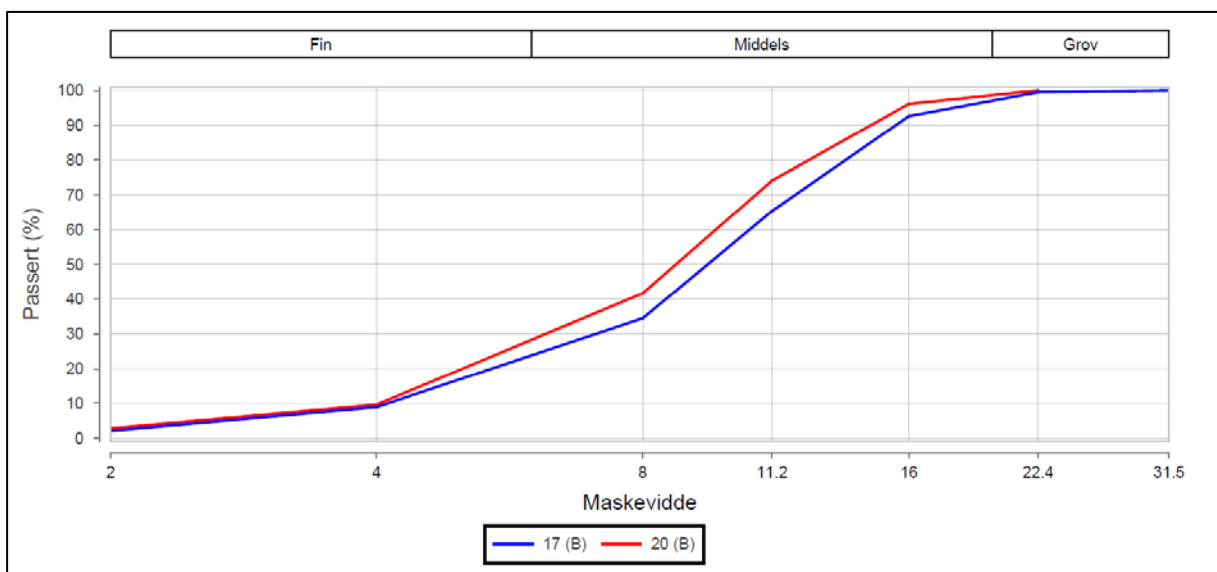
Figur 4.3 viser siktekurver for lettlinker før og etter første ødometerforsøk. Kurvene viser at materialene i liten grad blir synlig nedknust ved komprimeringen og belastning opp til 400kPa. Grafen viser tendenser til at det er de største kornstørrelsene som knuses ned til mindre kornstørrelser og at lite finstoff blir dannet i prosessen.

Figur 4.3 Korngradering lettlinker - urørt materiale og etter ødometeranalyse

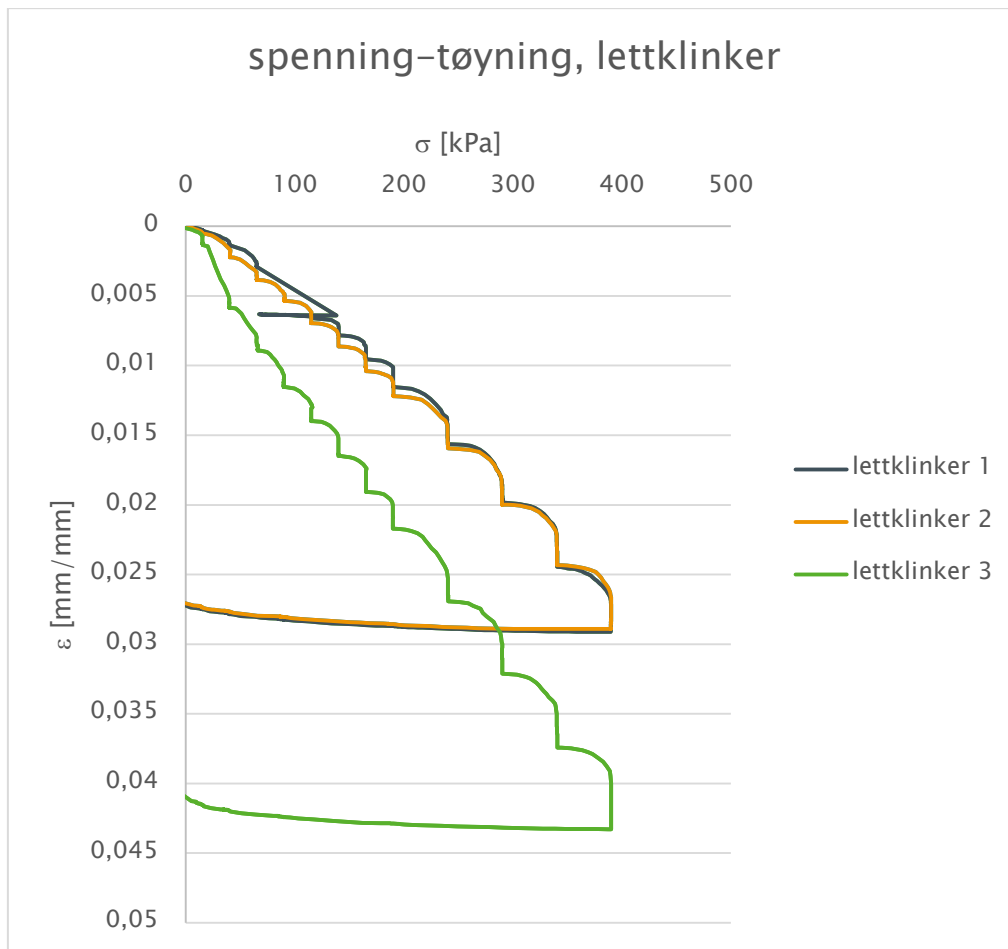
Figur 4.6 viser spenning-tøyningsskurvene for ødometerforsøkene på lettlinker. Spenningen er redusert med 10kPa for å ta hensyn til friksjonen i ødometeret. Figur 4.6 viser det samme som Figur 4.4, at prøve 1 og 2 følger tilnærmet samme kurveforløp og at kurve 3 skiller seg ut. Ved forsøk 1 skjedde et plutselig fall i spenningen. Dette kan sees tydelig på kurven. Spenningsfallet har påvirket resultatene de neste lasttrinnene og videre har kurvene til 1 og 2 sammenfalt godt. Ved maksimal belastning på 400kPa på kurve 1 og 2 er tøyningen på i underkant av 3%, mens prøve 3 har en tøyning på i underkant av 4,5%. Kurvene viser at det under avlastning er lite endring i tøyningene, dette gir en indikasjon på at de opptredende deformasjonene i materialene er plastiske. Figur 4.7 viser samleplott for spenning-tøyningsskurvene for ødometerforsøkene på lettlinker for det praktiske belastningsnivået på ca. 0-65kPa. Sett bort fra den plutselige endringen i spenningen følger forsøk 1 og 2 ca. samme kurveforløp, men er litt forskjøvet i forhold til hverandre. Prøve 3 har større tøyningseendringer.

Figur 4.6 Samleplott, spenning - tøyning, lettklinker

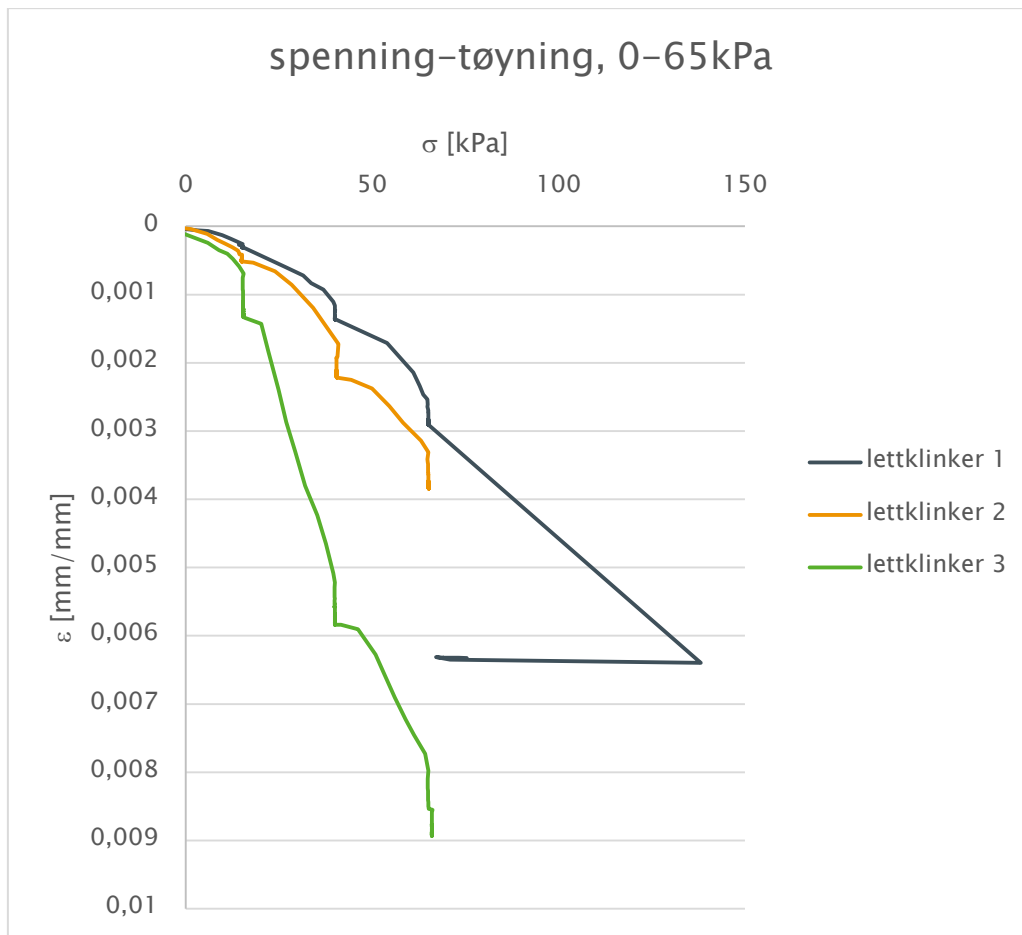
Figur 4.7 Samleplott, spenning - tøyning, lettklinker, 0-65kPa

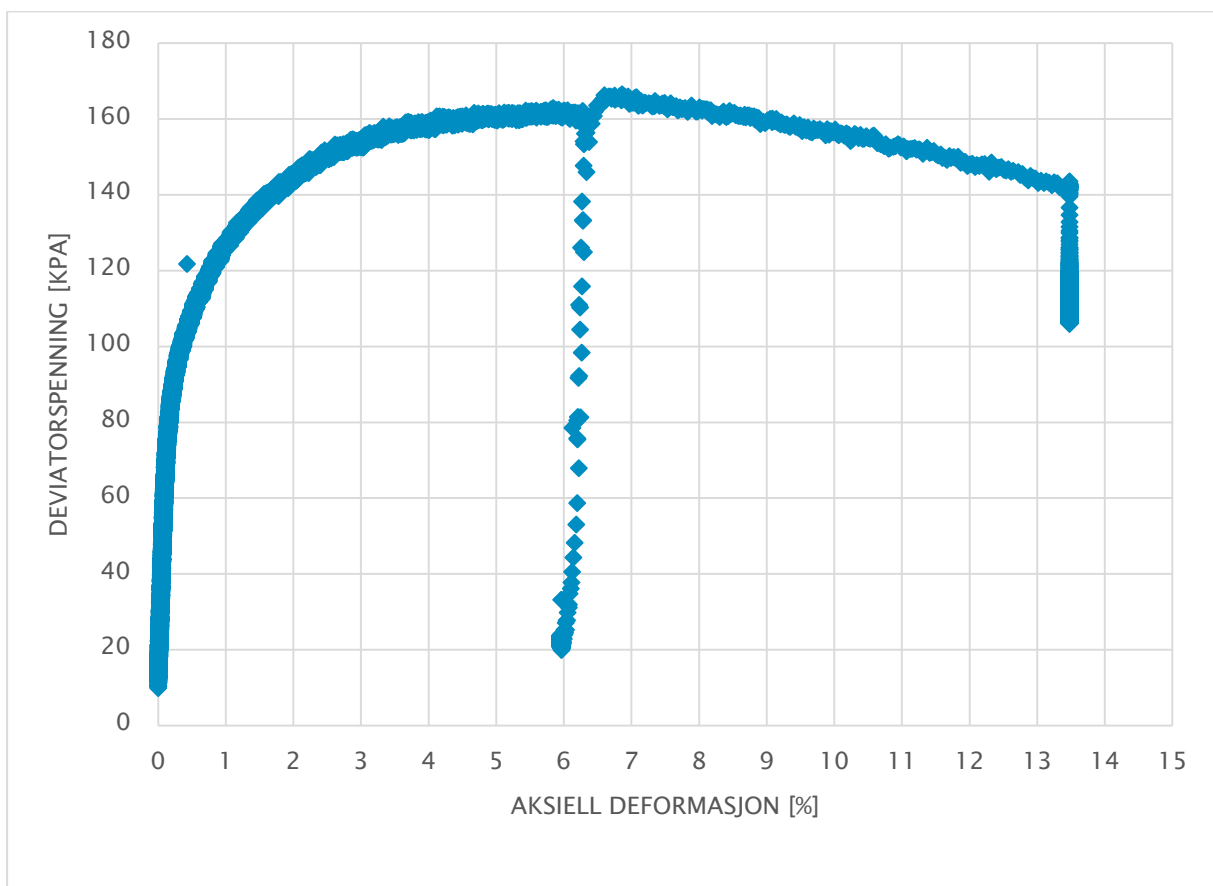
Figur 4.9 Treaksialforsøk lettklinker

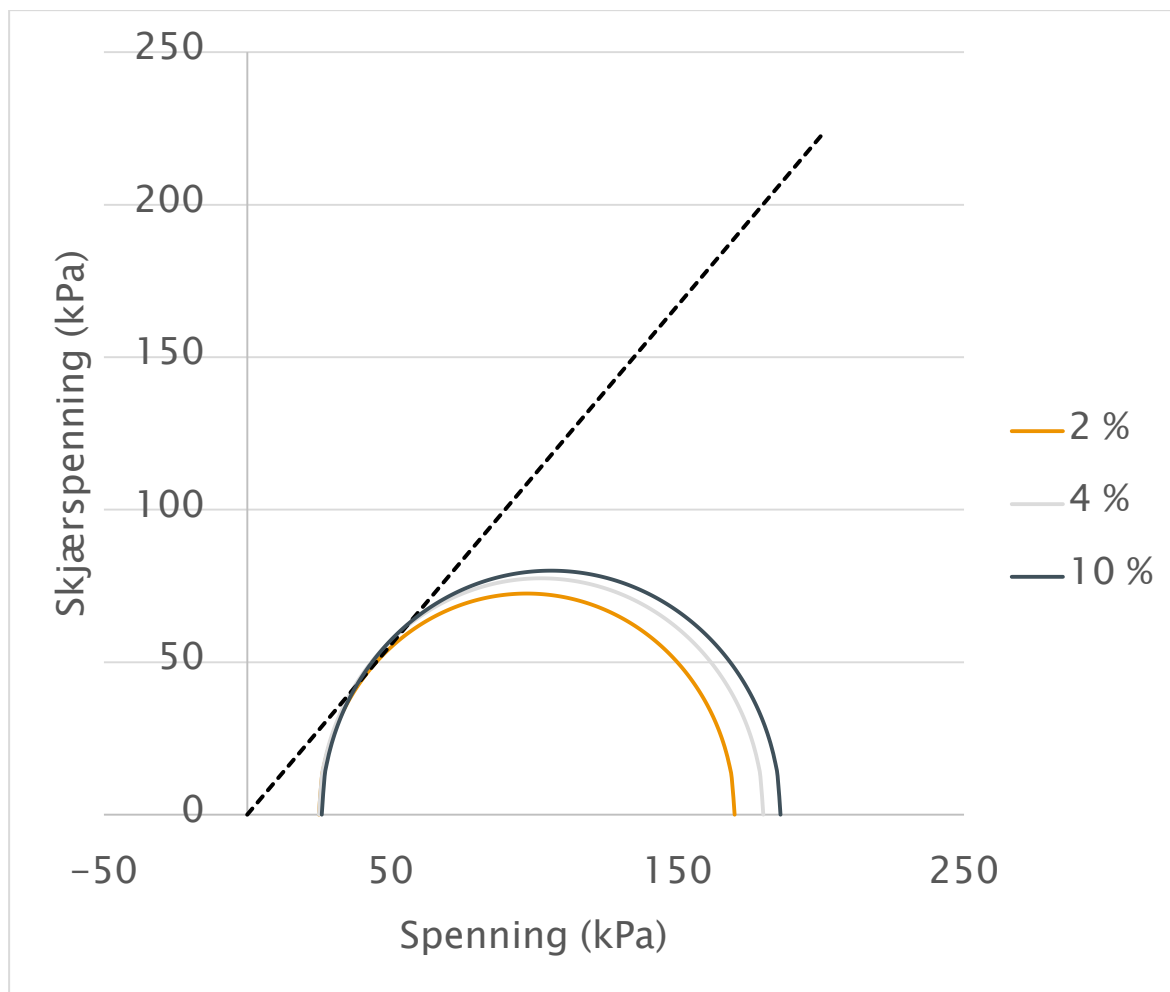
Figur 4.10 viser resultatene fra treaksialforsøket på lettklinker plottet i et Mohr-diagram og tolket ut med Coulomb-kriteriet som bruddkriterium. Friksjonsvinkelen tolket ved 2% tøyning er tegnet inn på plottet. Linjen har en skjæring gjennom attraksjonspunktet, antatt $a=0$, og en helning, $\tan \phi$, der ϕ (friksjonsvinkelen) er 48° . Tabell 4.14 viser parameterne fra forsøket og tilhørende tolkede friksjonsvinkler ved 2%, 4% og 10% tøyning.

Figur 4.10 Treaksialforsøk lettklinker
