Undersøkelse av materialegenskapene til
lettklinker og skumglass fra
eksisterende veifyllinger og nye
materialer

Master i veg og jernbane

Norges teknisk-naturvitenskapelige universitet
Institutt for bygg- og miljøteknikk

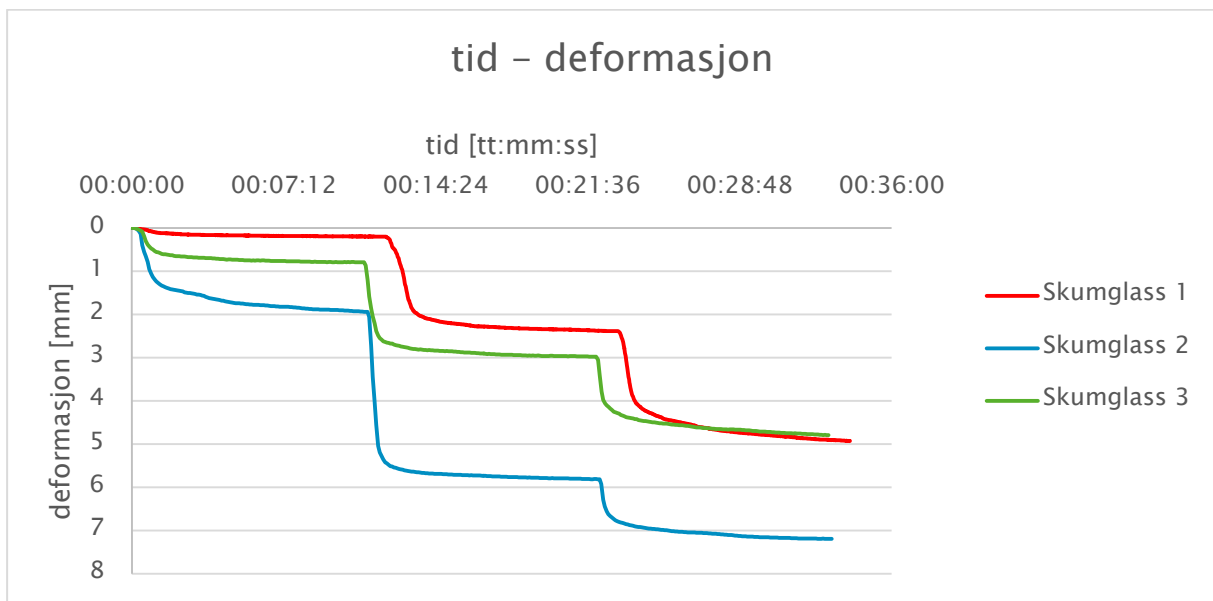
Figur 4.14 Samleplott, tid - deformasjon, skumglass, 0-65kPa
