Miljøgifter i barns lekemiljø

Master i lærerutdanning med realfag

Oppgaven levert: Mai 2008

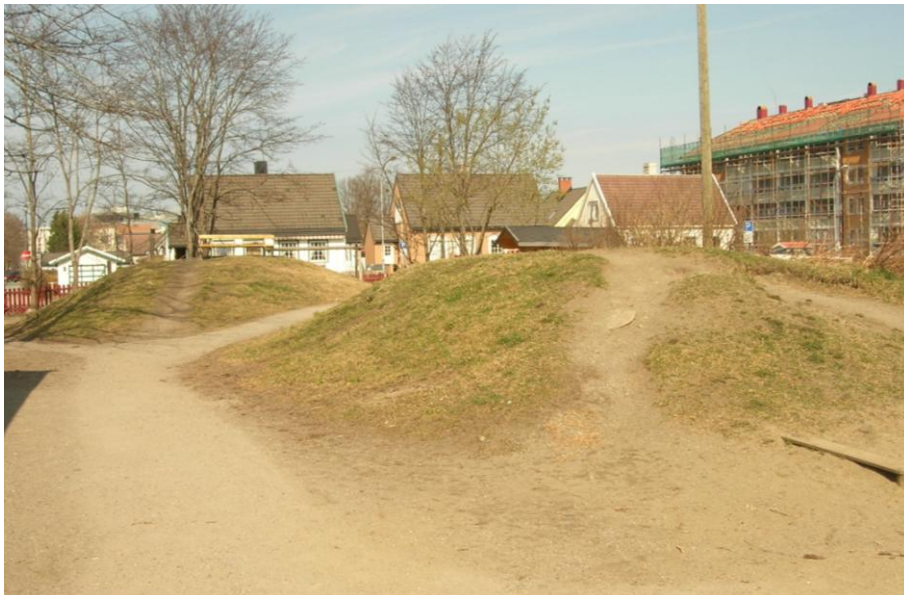
Figur 1.1 Eksempel på bruk av fyllmasser i en barnehage

I handlingsplanen fra miljøverndepartementet kommer det fram at forurensete masser er brukt som fyllmasser i barnehager, figur 1.1, og departementet krever at all jord som tilføres barnehager fra nå av skal være ren jord (Miljødepartementet, 2006; Ottesen *et. al.*, 2007).

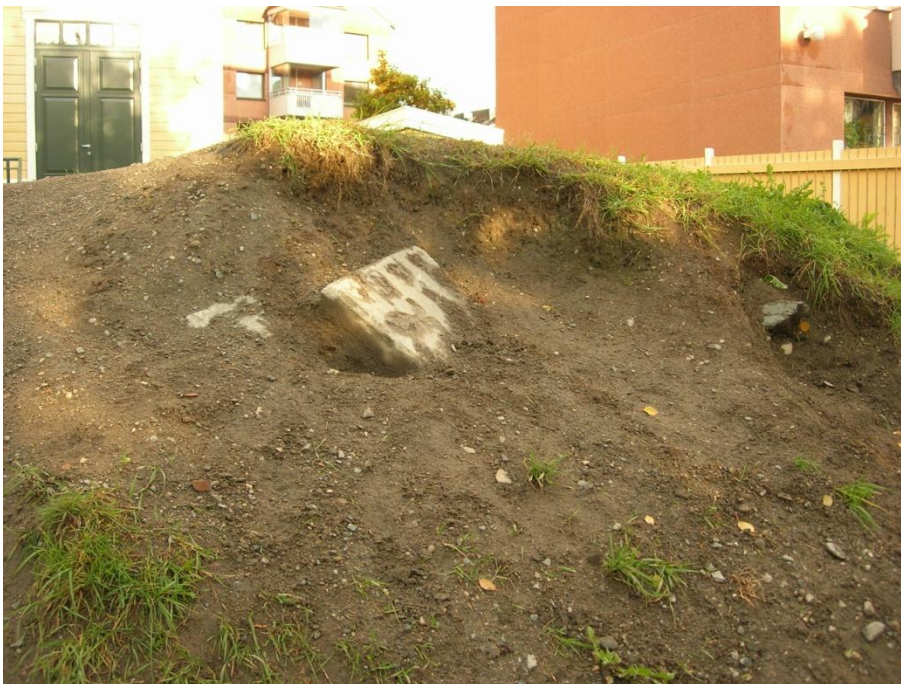
Figur 1.3.1 Tilførte masser i en barnehage, byjord (legg merke til betong klossen)

I en barnehage vil barnehagearealet være formet av to hovedtyper masser. Der er stedegne masser, altså jord som var der opprinnelig og som kan ha vært forholdsvis urørt, eller ulike former for tilført masse. Tilført masse brukes til for eksempel landskapsutforming, blomsterjord til ulik planting og sand til sandkasser. Hittil har det ikke vært kontroll på hvor tilført jord kommer fra og hva den inneholder, dermed kan tilført jord være forurensede masser (byjord), figur 1.3.1.

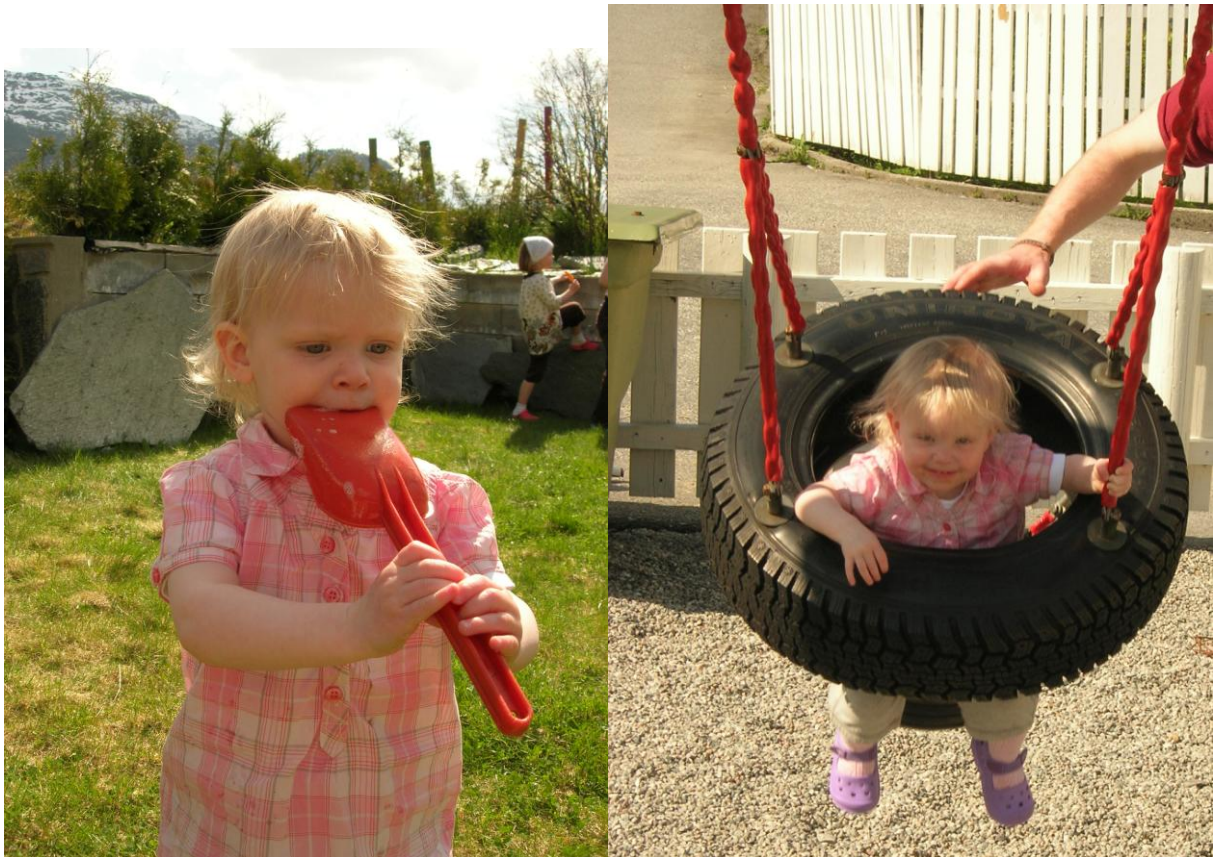
Figur 1.3.4 Barn slikker og tar på lekeapparat

Mange lekeapparat inneholder ulike miljøgifter enten fordi de er trykkimpregnert med CCA, de er kreosotbehandlet, eller de er malt på med blyholdig maling. Faren med CCA-trykkimpregnert trevirke er at trykkimpregneringssaltene lekker ut i jorda eller smitter av ved at barna tar på det (avsnitt 8.12). Malingen kan flasse av eller komme på barnehender ved berøring og inn i fordøyelsen ved at de slikker på fingrene etterpå, eller ved at malingen havner i jorden eller sanden som så spises, figur 1.3.4.

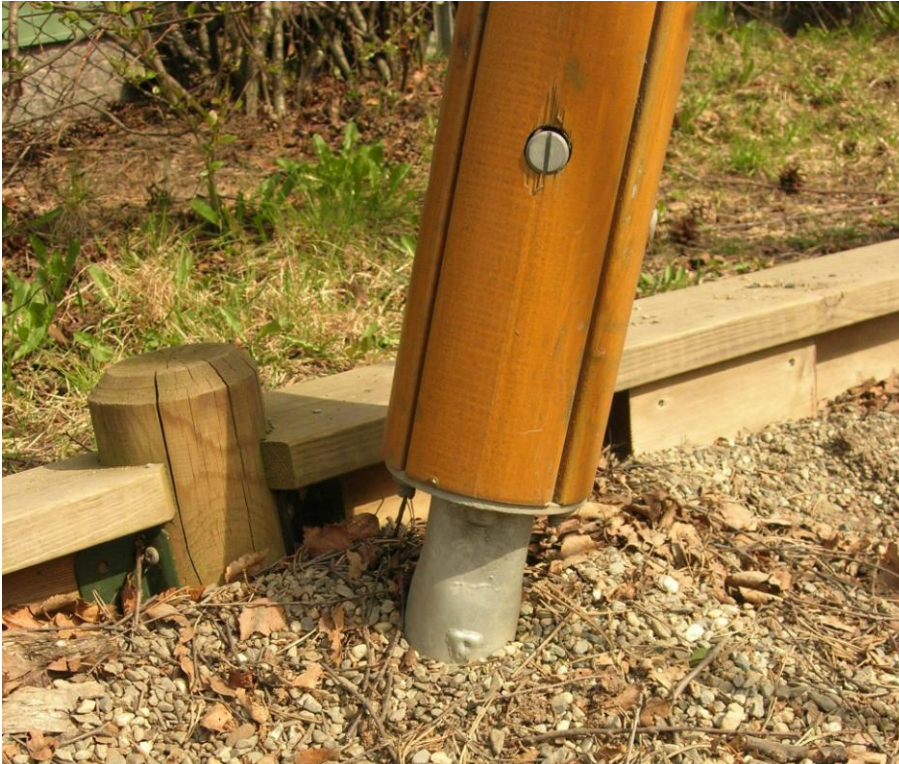
Figur 1.3.5 Nyere lekeapparat, der trevirket ikke er i kontakt med jorden

I nyere lekeapparat er ofte ikke trevirket i kontakt med jorden eller sanden, figur 1.3.5, og de er heller ikke CCA-trykkimpregnert. Det finnes også eksempler på at rent ubehandlet tre er brukt til lekestativer, eventuelt at de er laget av plastikk, eller metall med plast rundt seg. Det kan hende at disse materialene forurenses en del i produksjonen, men barna får ingen miljøgifter på seg eller i seg.

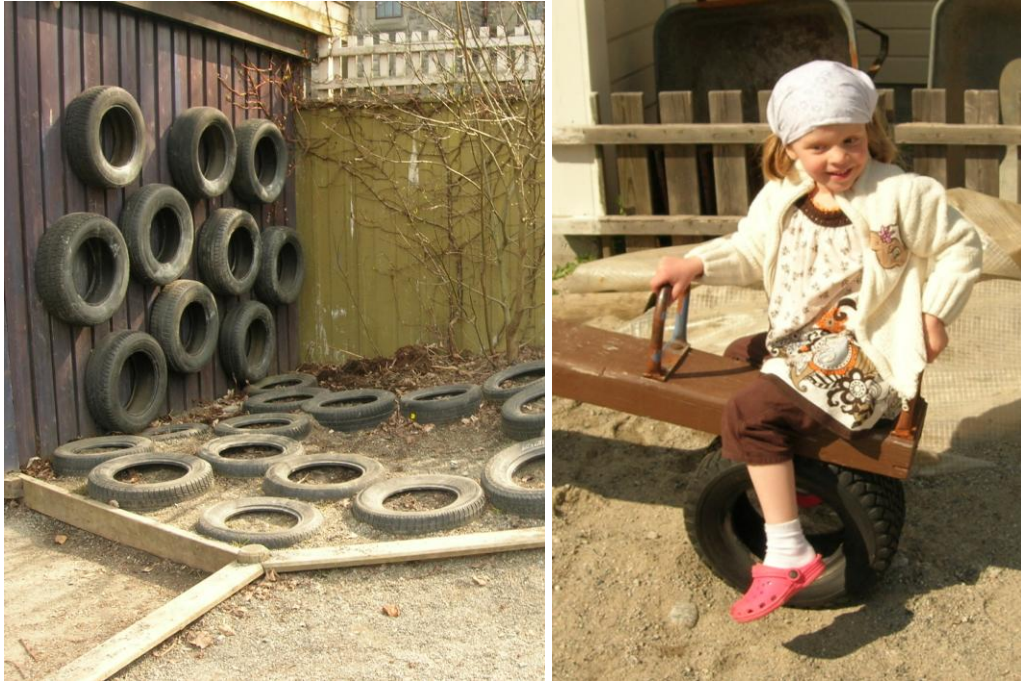
Figur 1.3.6 Eksempler på bruk av bildekk i barnehager

Bildekk er blitt brukt i barnehager som husker, klatrestativer, eller til balanselek, i mange år, figur 1.3.6. Det kan virke som tilføring av bildekk er pågått ganske ukritisk og uten å sjekke hva bildekkene inneholder og om det er noen fare for smitte av miljøgifter ved bruk av bildekk (1. <http://www.gronnhverdag.no>). Det danske miljøministiriet har kommet med en rapport som godkjenner bildekk som et trygt lekeapparat, og de hevder at smitten av farlige kjemikalier ved lek på bildekk viser verdier 10000 ganger lavere enn det som er godkjent (1. <http://www.mim.dk>). Figur 1.3.8 viser at synlige mengder smitter av fra bildekk.

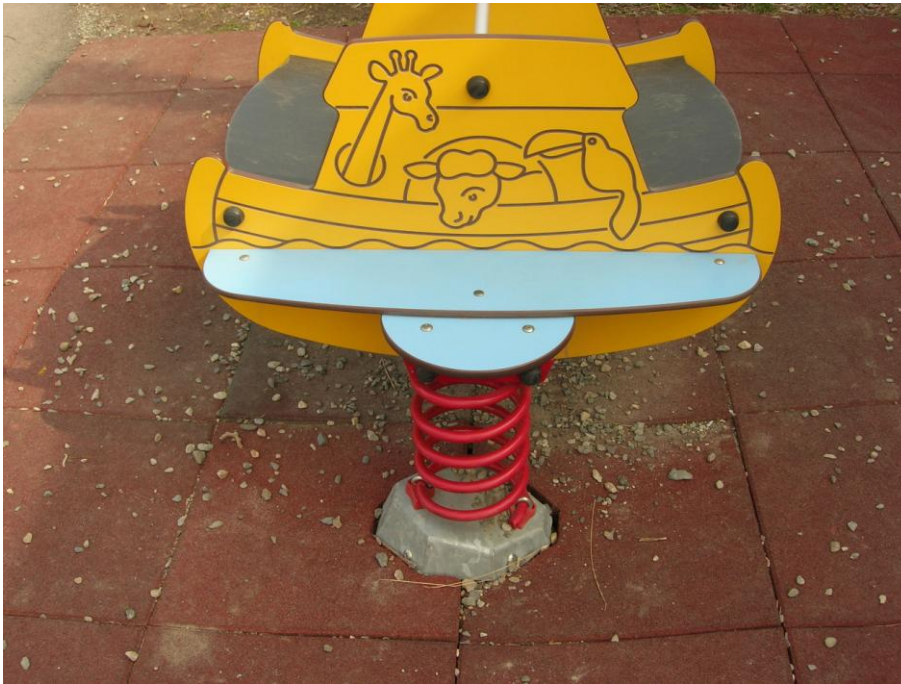
Figur 1.3.7 Eksempel på bruk av støtmatter barnehager

I nyere barnehager og lekeplasser er det brukt en form for støtdempende matter, figur 1.3.7, eller støtmatter, og disse er laget av gamle bildekk som er strimlet opp og omformet (1. <http://www.gronnhverdag.no>). De er kvadratiske og er lagt inntil hverandre for å dekke et ønsket område. Mattene er plassert under lekestativ, men også for å dekke over et område der det for eksempel tidligere var heller, for å hindre at barn skal slå seg.

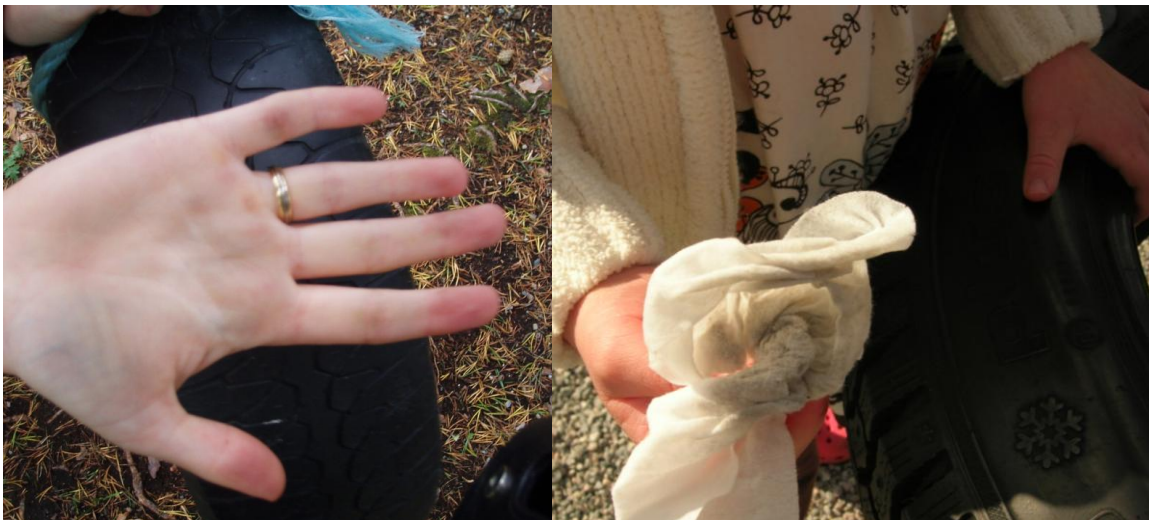
Figur 1.3.8 Eksempel på mulig smitte fra bildekk. Til venstre: Hånd gnudd på bildekk. Til høyre: Femåring som har gnudd på et bildekk med en våtserviett

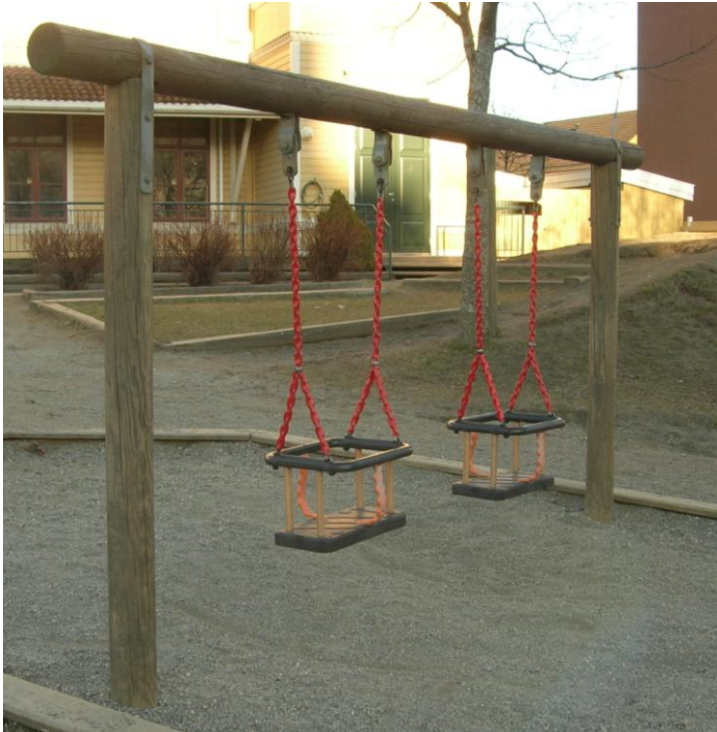
Figur 1.4 Huskestativ av CCA-trykkimpregnert trevirke

CCA (kobber, krom og arsen) betegner en spesiell type trykkimpregnering av trevirke, figur 1.4. Trykkimpregneringen brukes for å øke brukstiden til trevirket. De aktive stoffene i CCA er kobber og arsen, mens krom brukes til å fikserte kobber og arsen i trevirket. Når treverket står ute over tid vil været tære på trykkimpregneringen og kobber og arsen vil da lekke ut i jorda. Lekkasje av CCA påvirkes av faktorer som treets egenskaper, sammensetning av trykkimpregneringsmiddelet, trykkimpregneringsprosessen og betingelser under fikseringen

Det er lettløselig krom (VI) som settes inn i treverket ved impregneringen, men denne går raskt over til krom (III) etter inntregningen i treverket. Av arsenet som lekker inn i jorda, vil 5-24 % opptre i en lettløselig (tilgjengelig) form. CCA-trykkimpregnert trevirke lekker mest arsen i begynnelsen, og omtrent 20 % av arsenet som forsvinner de ti første årene. I stikker brukt rundt en sandkasse har målinger i Sverige vist at 20-25 % av arsenet hadde lekket ut på to til fire år. Undersøkelser over tap av arsen fra CCA-trykkimpregnerte telefonmaster, har vist en nedgang på 30 % etter ti år. Levetiden for CCA-trykkimpregnert treverk er anslått til 30-50 år (Ryberg og Haugen, 1994; Tryland og Øxnevad, 1992).

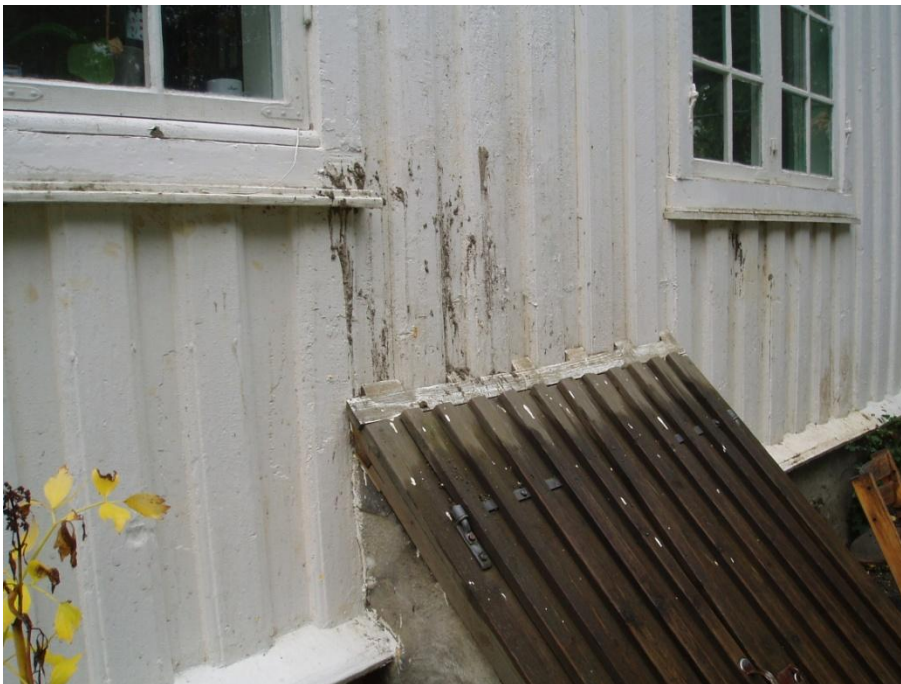
Figur 3.2.2 Blymaling der barn leker

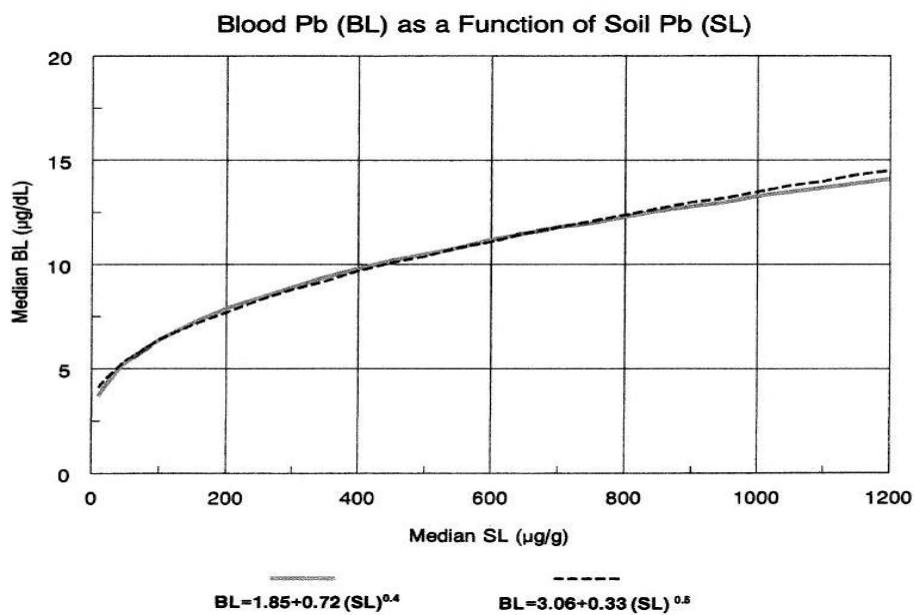
Figur 4.2 Forhold mellom blynivå i blodet som en funksjon av median blynivå i jorda, utledet fra to ulike analytiske metoder, AAS og ICP-AES (Mielke *et. al.*, 1998)

I Norge er grenseverdiene for bly i jord 100 mg/kg, (100 µg/g). I følge figur 4.2 vil blynivået i blodet da ligge på omtrent 7 µg/dl. Tabell 3.2.3 beskriver at det kan føre til forandringer knyttet til de røde blodlegemer og nedsatt hemoglobinkonsentrasjon. Blynivået i blodet har en brattest stigingskurve ved verdier i jorda på i underkant av 50 µg/g, før den flater ut ved et blynivå i jorda på 100 µg/g, som er den verdien som regnes som akseptabel (Mielke og Reagan, 1998).

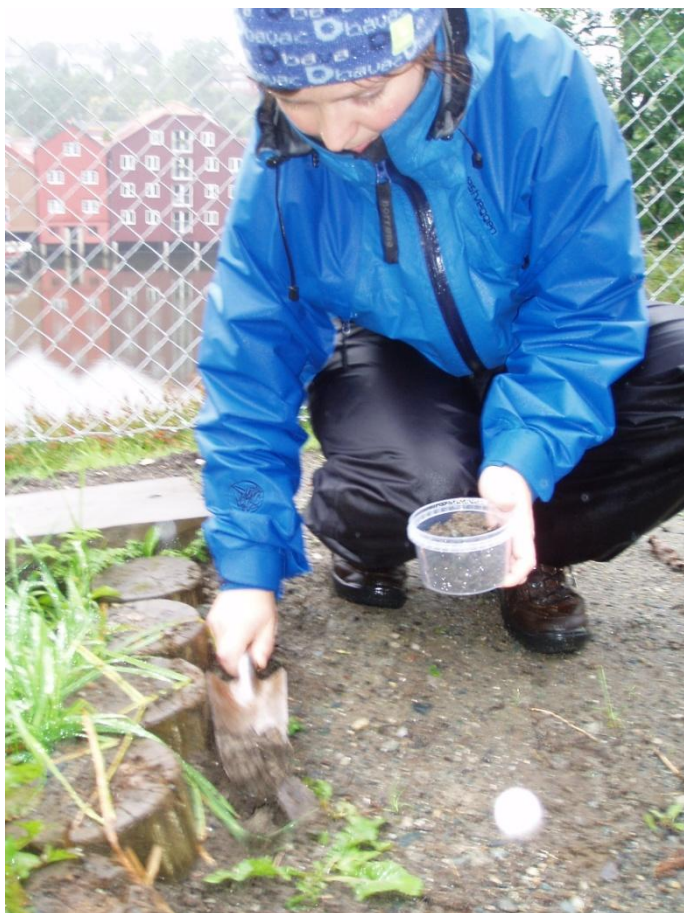
Figur 5.1 Eksempel på prøvetaking

Jordprøvene ble tatt av de to øverste centimeterne av jorda på steder der barna oppholder seg, der gress eller grus er slitt bort, figur 5.1. Jordprøvetakingen ble gjort som beskrevet i SFT veilederen TA-2260/2007, ”Veileder for undersøkelse av jordforurensning i eksisterende barnehager og lekeplasser” (Ottesen *et. al*, 2007). Jordprøvene ble tatt på ti ulike steder i hver barnehage, pluss ett dobbelt punkt i prøvepunkt fem, med omtrent 15 cm avstand fra prøvepunkt 5. Dobbeltpunktet ble tatt for å sikre repeterbarheten i prøvene (delkapittel 7). Punktene ble markert på kart over barnehagen, delkapittel 8.1-8.10.

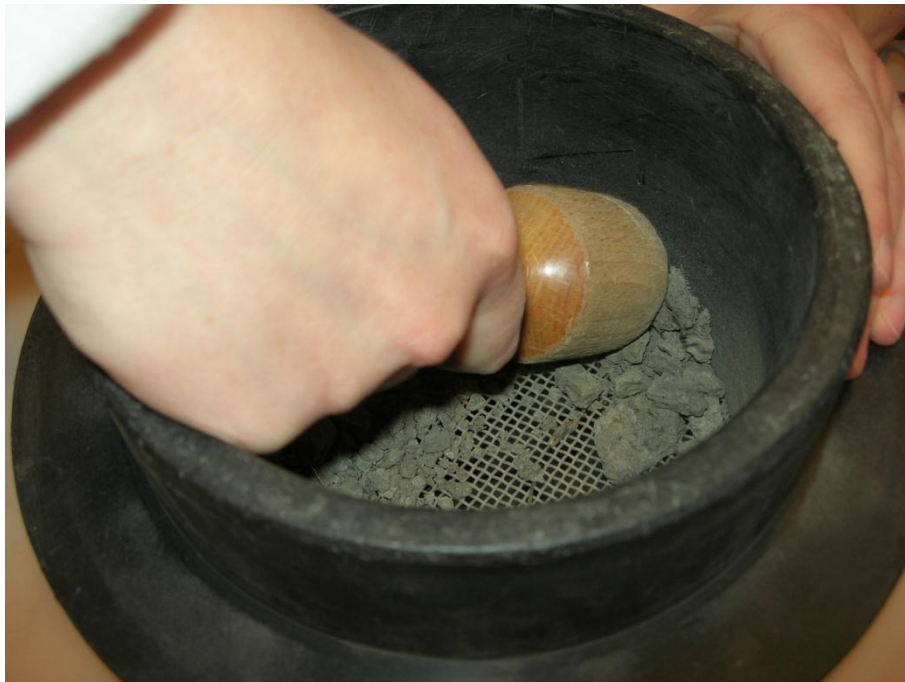
Figur 6.1.1 Maskeåpning på sil, 2 mm

Jordprøvene ble tørket i plastbokser ved omtrent 30°C, figur 6.1.2. Finfraksjon (< 2 mm) ble benyttet til de kjemiske analysene, figur 6.1.1.

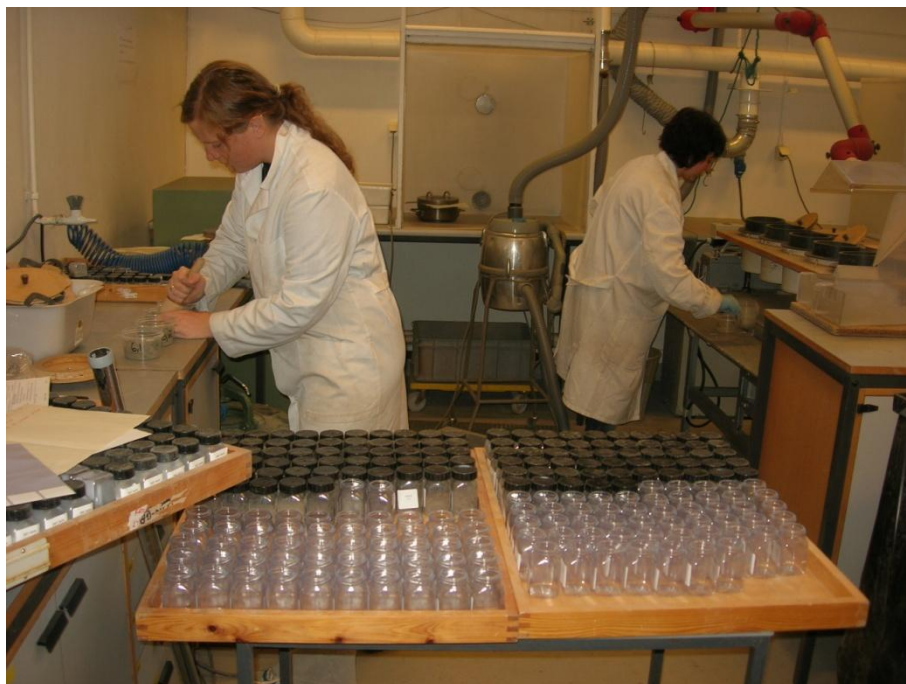
Figur 6.1.2 Forbehandling av prøvene, før de sendes til laboratoriet

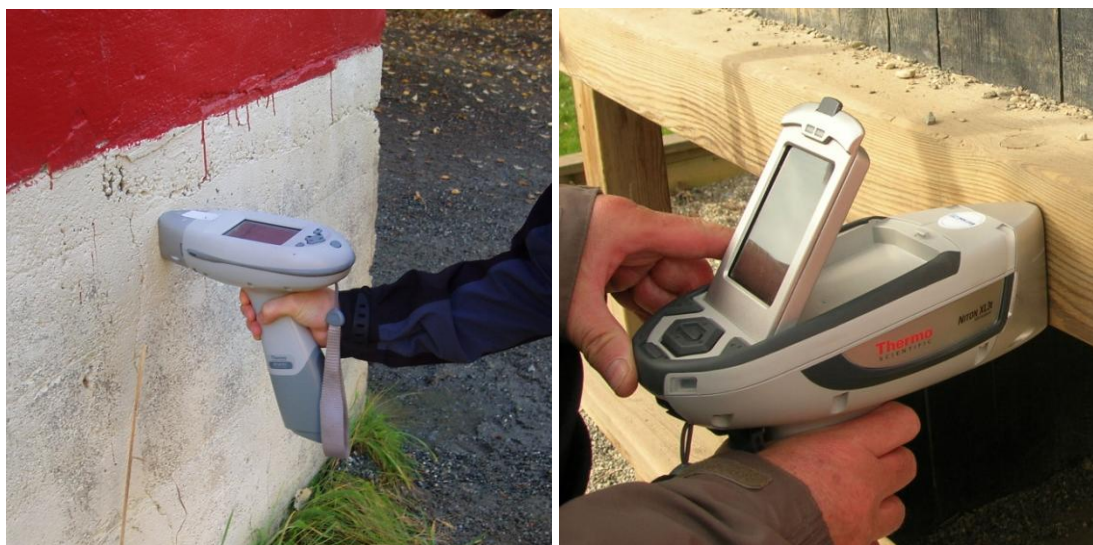
Figur 6.2 Måling med XRF

Lekeapparatene ble undersøkt for innhold av tungmetaller og arsen ved bruk av en bærbar XRF (Røntgen fluoressens apparat), figur 6.2.

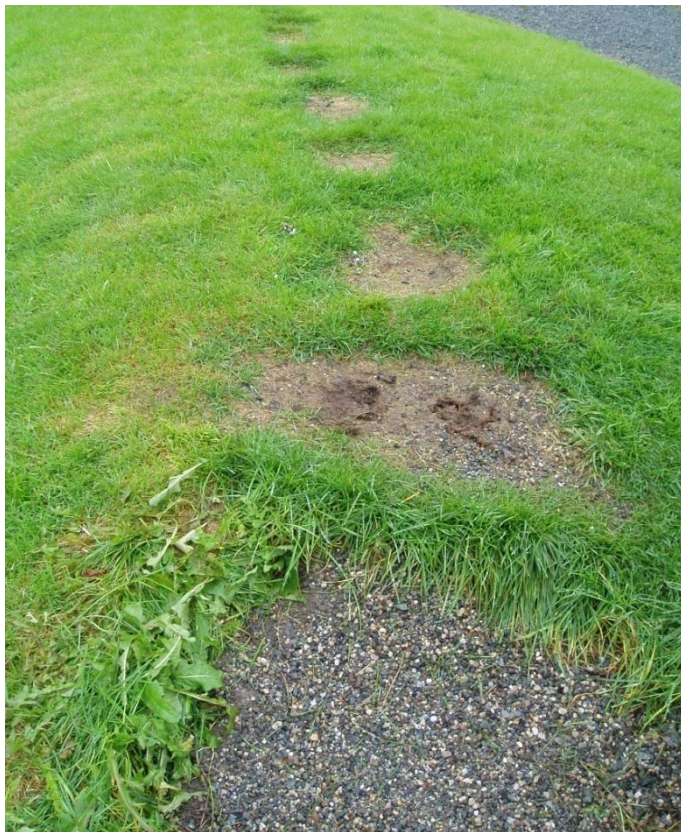
Figur 7.1 Oversikt over prøvepunkt og duplikat

Det ble tatt dobbelprøver ved lokalitet nummer fem i åtte av de ti barnehagene som ble undersøkt, for å kunne kontrollere reproduserbarheten til arsen og metallene i jordprøvene, figur 7.1. Dobbeltprøvene ble behandlet sammen med de øvrige prøvene. Figur 7.2 viser reproduserbarheten til dobbeltprøvene. Alle analyseverdiene under deteksjonsgrensen er satt til halvparten av verdien.

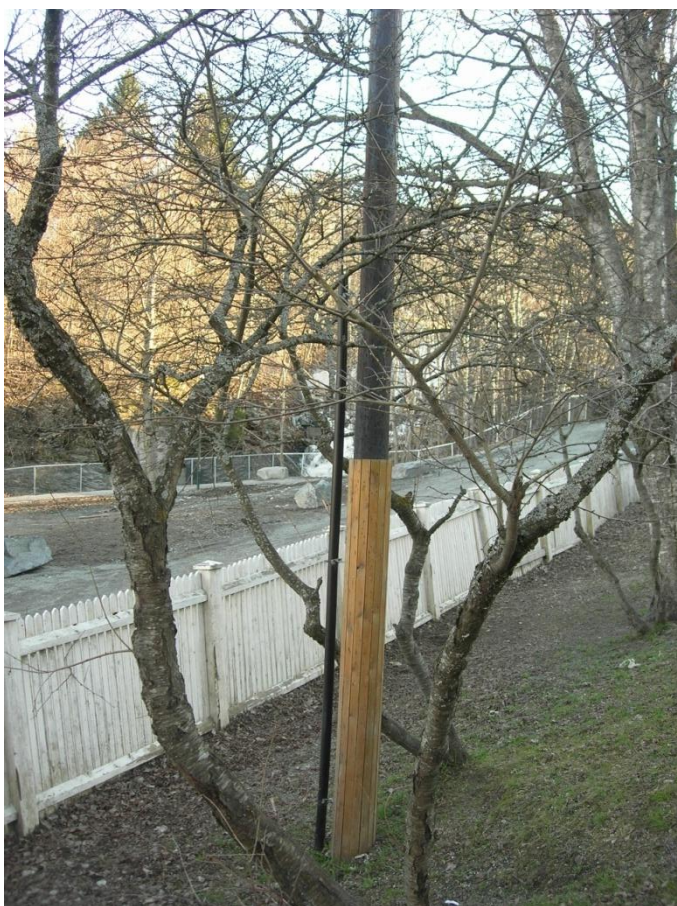
Figur 8 Muligens kreosotstolpe i Møllebakken barnehage

Det ble funnet CCA-trykkimpregnert trevirke i ni av ti undersøkte barnehager. I en barnehage ble det muligens observert kreosot på en stolpe. Planker var spikret opp rundt denne for å hindre eksponering, figur 8. Kart over barnehagens beliggenhet er vist i figur 2.1.

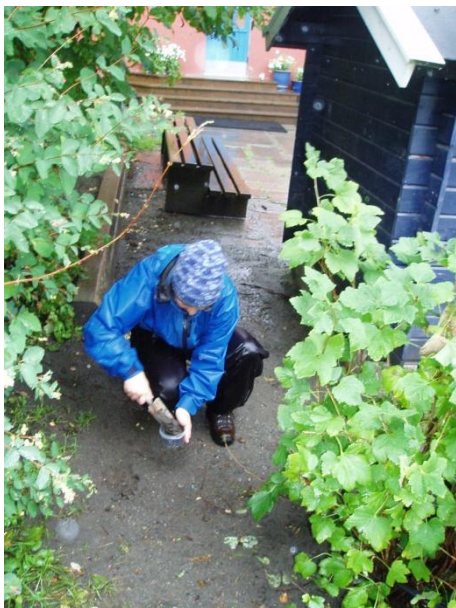
Figur 8.4.9 Prøvepunkt (4.8) byjord med høyt innhold av bly (190 mg/kg)

Det er en del CCA-trykkimpregnering i Kongsgården barnehage, så faren for utlekking er stor, hvis kildene ikke blir fjernet. Foreløpig er jord verdiene allikevel godkjente i forhold til kvalitetskriteriene. Det ble funnet noe bly i trevirke i Kongsgården, og en oppsiktsvekkende blyverdi fra en sklie.

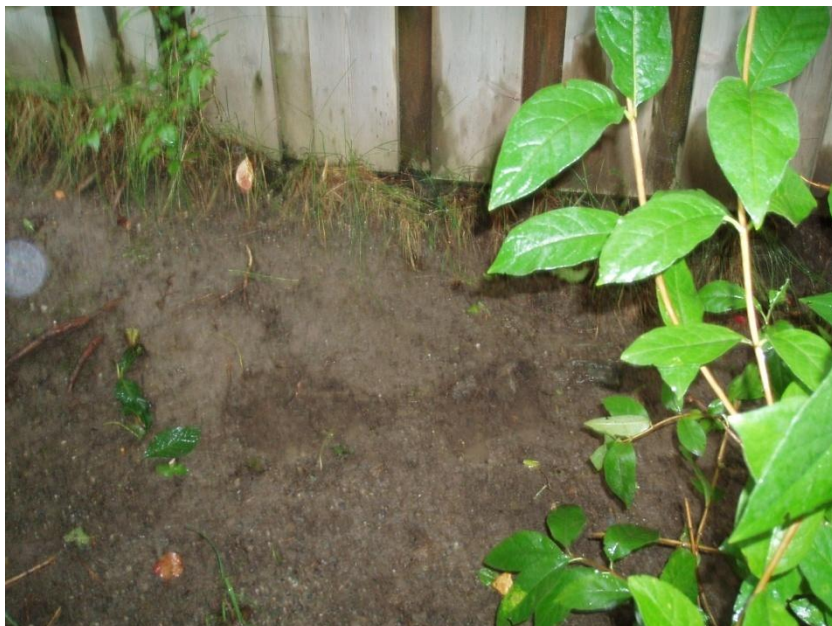
Figur 8.6.9 Prøvepunkt (6.5 og 6.5d) med høyt innhold av arsen (24,6 mg/kg og 23,8 mg/kg)

Det er en del CCA-trykkimpregnering i Singsaker barnehage, det kan være kilden bak arsenet i jorda, men det kan også være andre kilder til forurensningen, enten at det er der naturlig, det er tilført forurensede masser eller at det har kommet gjennom luftforurensning. Blyverdiene ligger også over det som er bakgrunnsverdiene i Trondheim. Det kan kanskje tyde på byjordsforurensning.

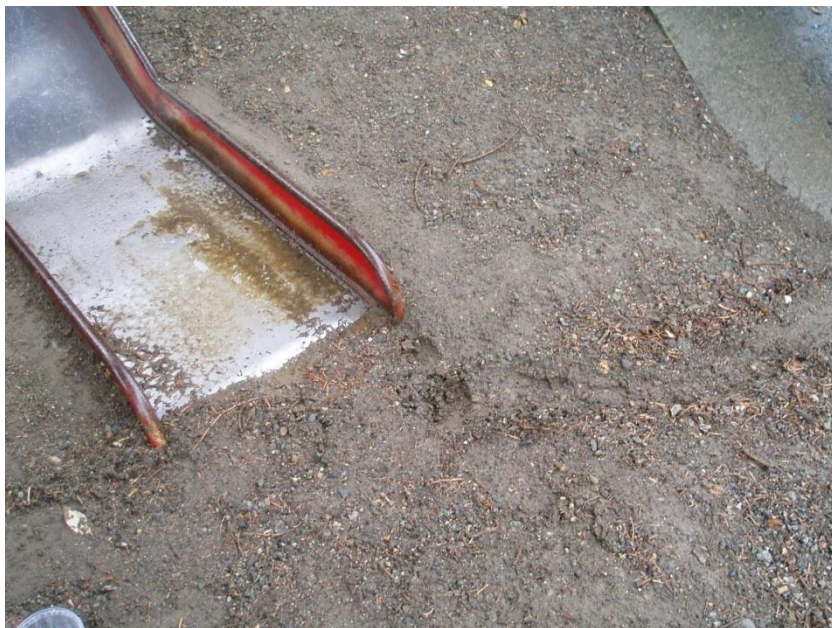
Figur 8.6.10 Prøvepunkt (6.8) med høyt innhold av arsen (21,5 mg/kg)

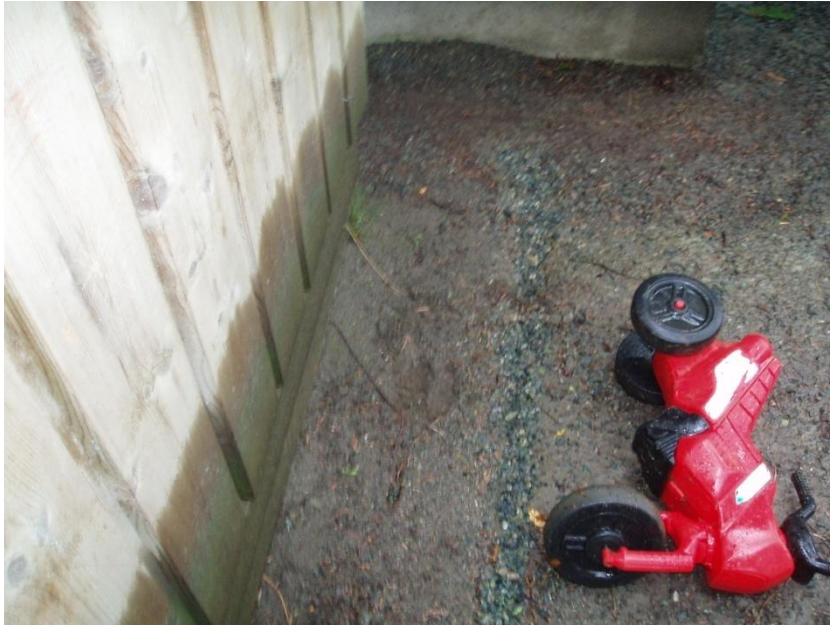
Figur 8.6.11 Prøvepunkt (6.10) med høyt innhold av arsen (26,6 mg/kg)

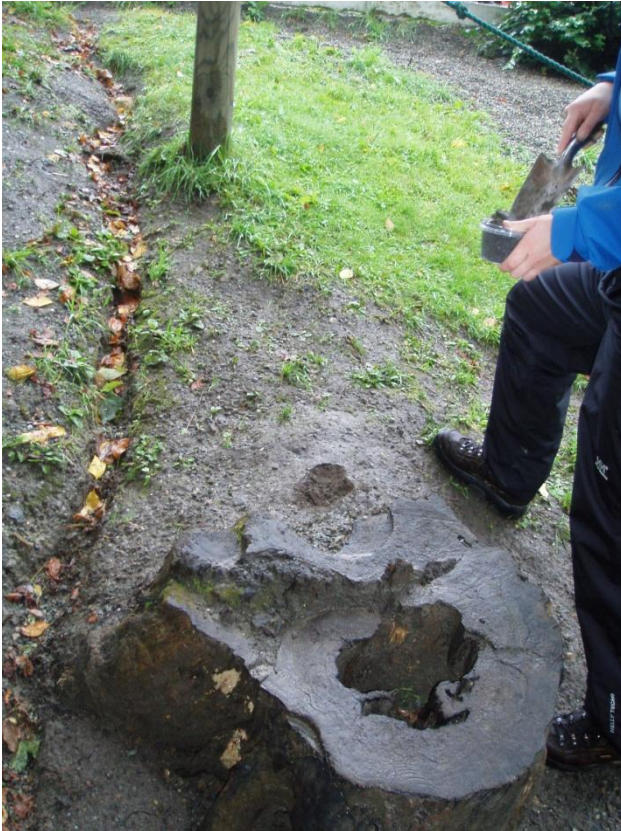
Figur 8.9.9 Prøvepunkt (9.4) med høyt innhold av bly (106 mg/kg)

Det er en del CCA-trykkimpregnert materiale i Møllebakken barnehage, så faren for utlekking av arsen er stor, hvis kildene ikke blir fjernet. Det er også mye materiale som inneholder bly i Møllebakken barnehage, og utlekkingen av bly har allerede forurenset jorda betraktelig.

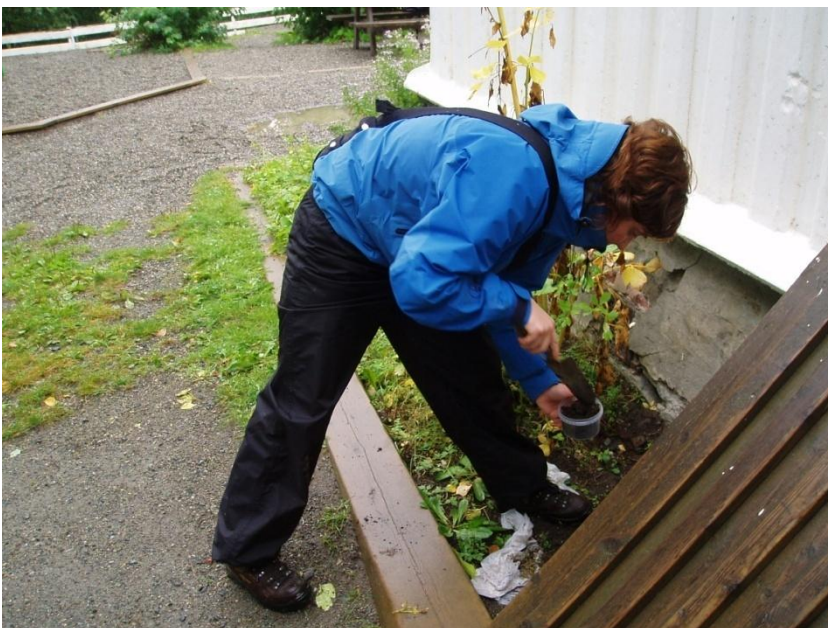
Figur 8.9.10 Prøvepunkt (9.9) med høyt innhold av bly (265 mg/kg)

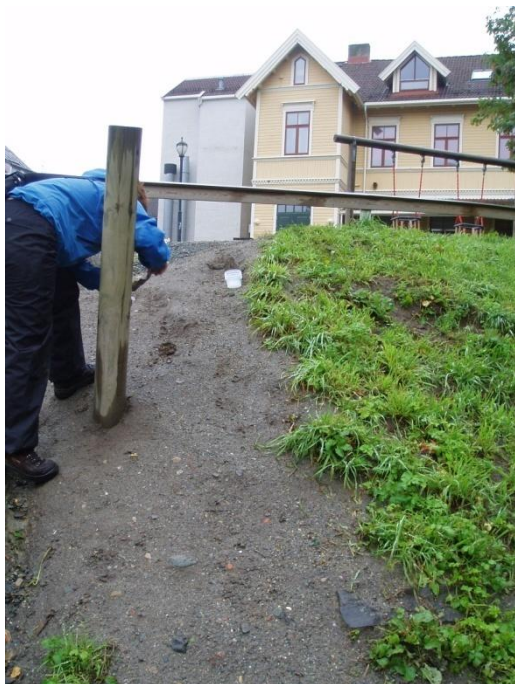
Figur 8.10.9 Prøvepunkt (10.5) med høyt innhold av bly (139 mg/kg)

Det er en del CCA-trykkimpregnering i Ila barnehage, så faren for utlekking av arsen er stor, hvis kildene ikke blir fjernet. Det er også en del bly i Ila barnehage og blykildene bør fjernes slik at man hindrer at mer jord blir forurenset av bly.

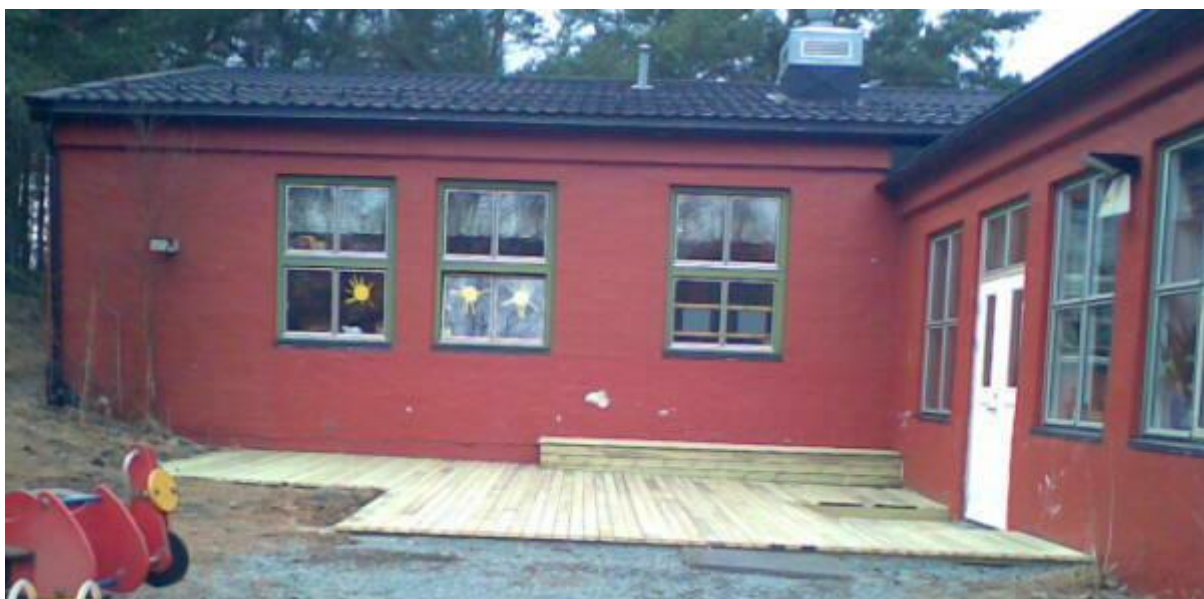
Figur 8.11.2 Ny plattning i Spannet barnehage, den gamle var CCA-trykkimpregnert

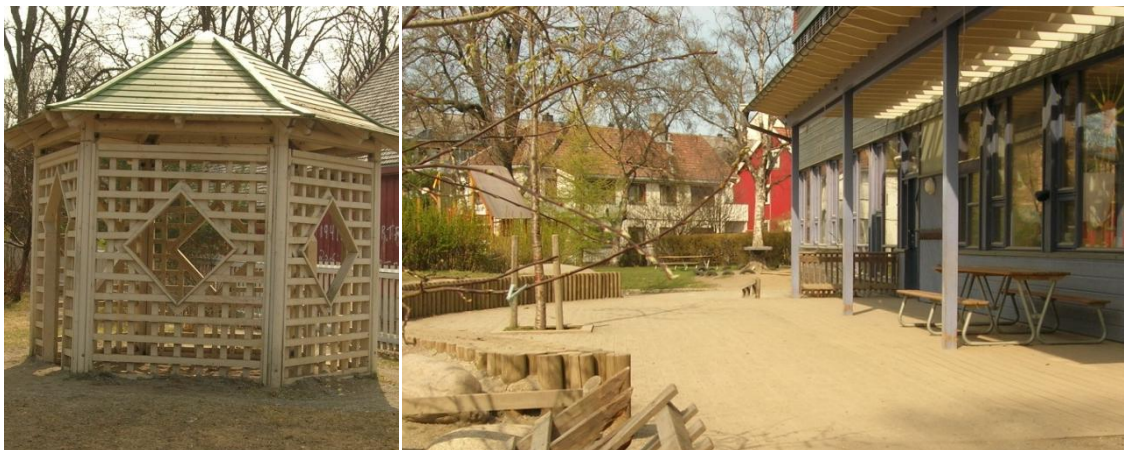
Figur 8.11.4 CCA-trykkimpregnert trevirke i Voldsminde barnehage

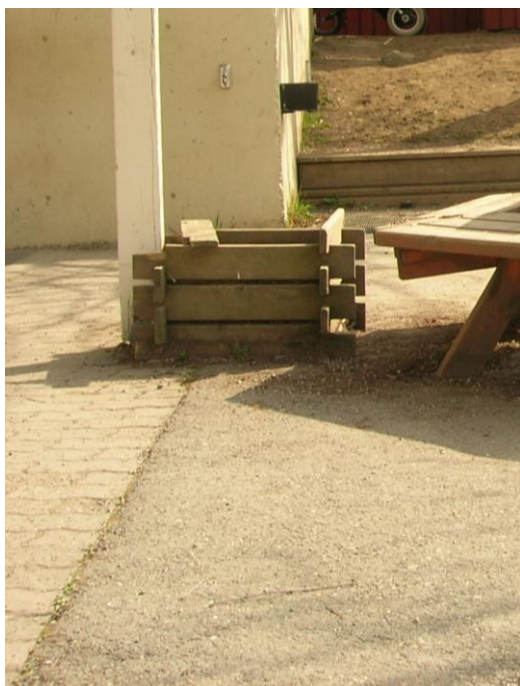
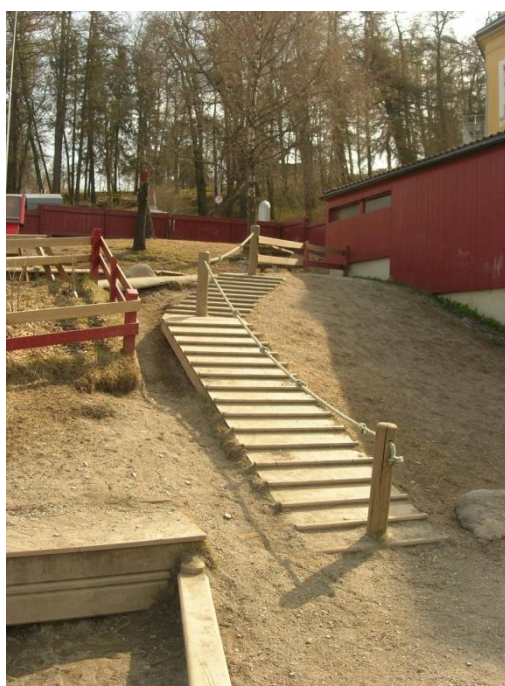
I Møllenberg barnehage var det bare to CCA-trykkimpregnerte enheter. Det var ikke noe av det materialet som ble målt på med XRF som inneholdt bly, figur 8.11.5. De har fjernet nesten alt det CCA-trykkimpregnerte trevirket, og bør ta bort resten også, figur 8.11.6.

Figur 8.11.6 CCA-trykkimpregnert materiale i Møllenberg barnehage

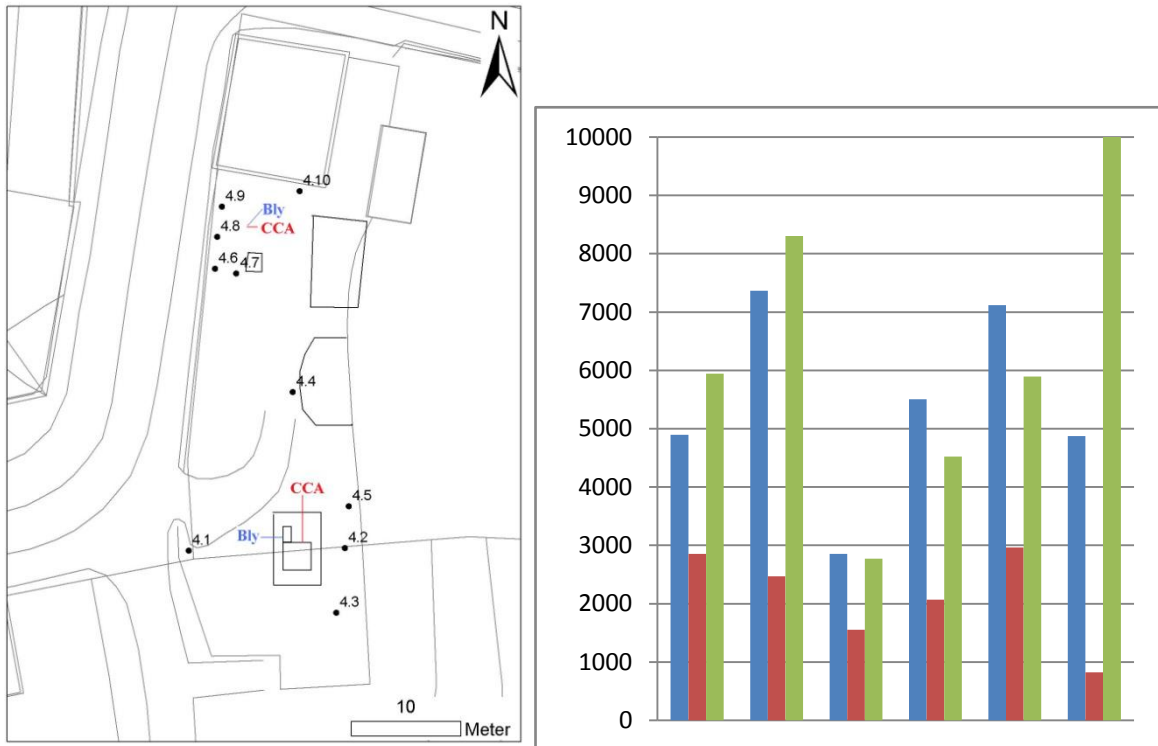
Figur 8.11.7 Kongsgården barnehage, oversikt over arsen (blå), kobber (rød) og krom (grønn) (mg/kg) i gamle lekeapparater

Kongsgården barnehage inneholdt mye CCA-trykkimpregnert trevirke, det er også et par materialer som inneholdt bly, figur 8.11.7. Leketårnet vist i figur 8.11.8 bør fjernes da det inneholder flere skadelige elementer.

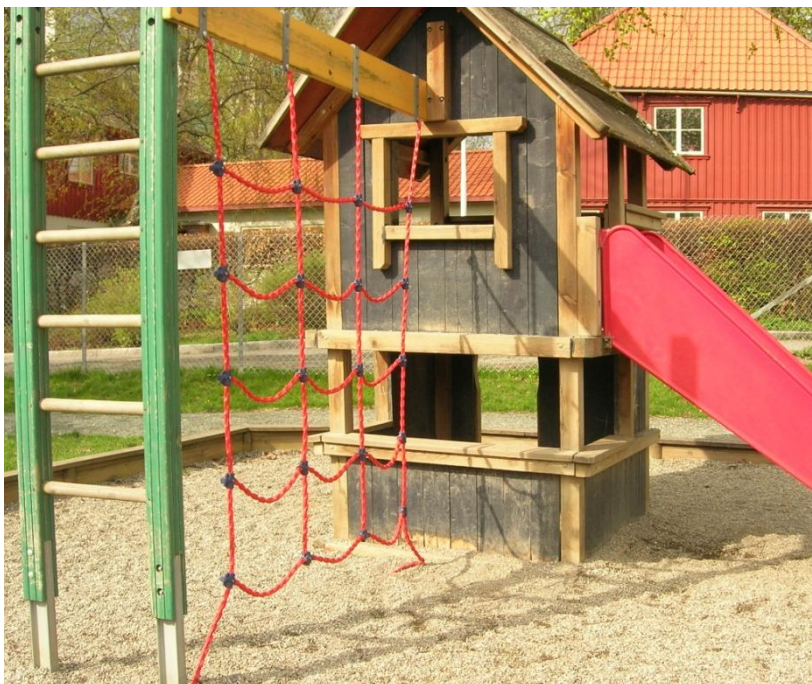
Figur 8.11.8 Dette leketårnet inneholdt både CCA (treplanker + kantstokker), bly (sklia) og brom (den grønne stigen)

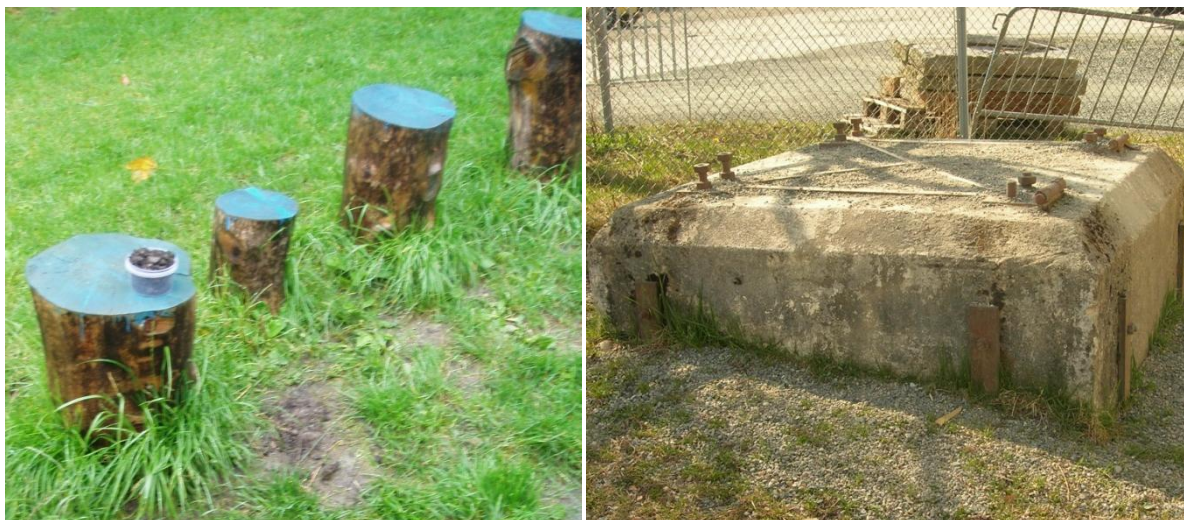
I Festningen barnehage ble det målt bly i ett prøvepunkt, figur 8.11.10, det ble ikke detektert CCA-trykkimpregnert materiale i barnehagen, figur 8.11.9. Det var en betongkloss i det ene hjørne i barnehagen, figur 8.11.10.

Figur 8.11.10 Blå blymaling (til venstre). En betong kloss (til høyre)

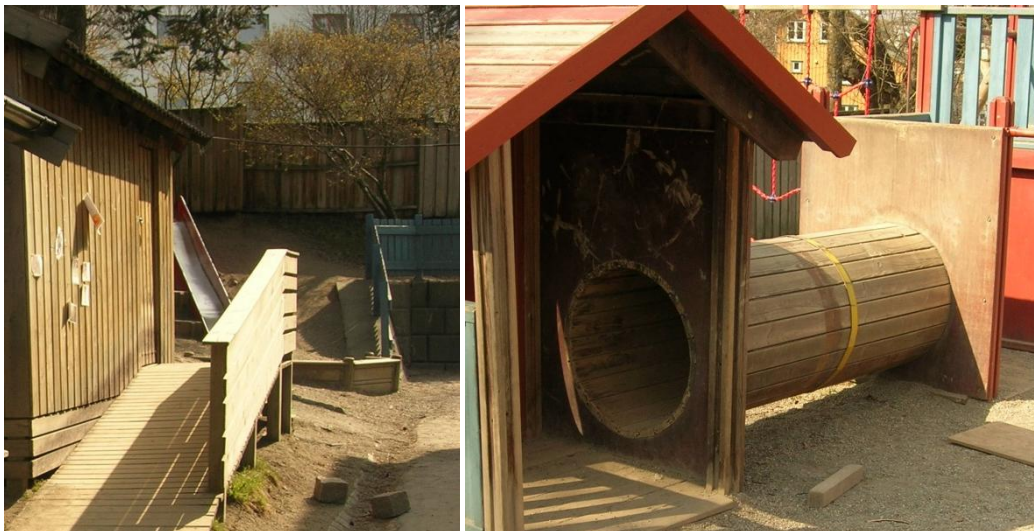
Figur 8.11.12 Redskapshus og rekkverk opp til redskapshus (venstre) og kryperøret (høye) er CCA-trykkimpregnert

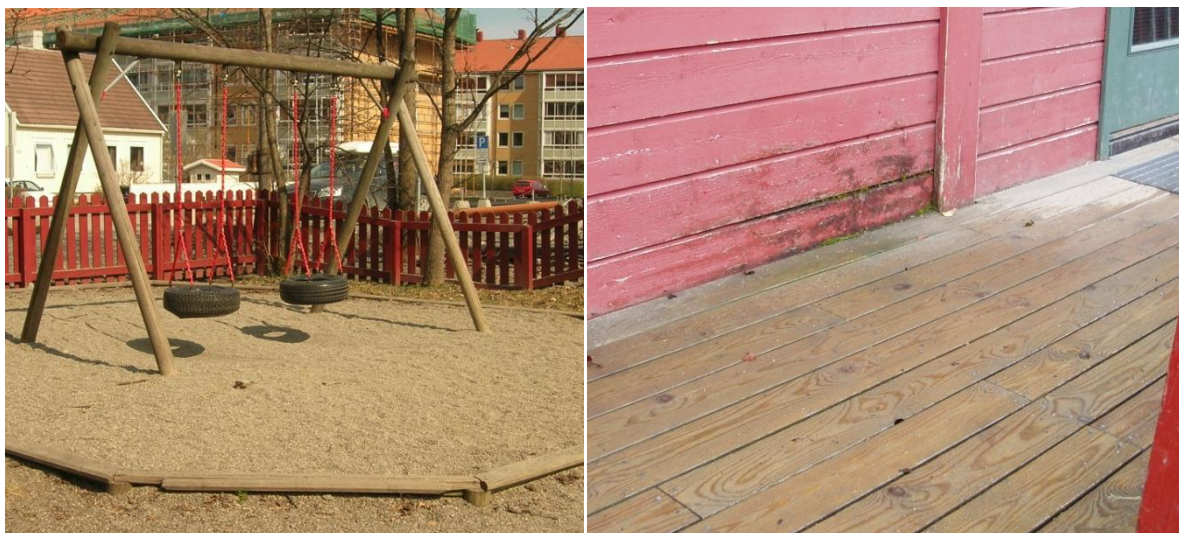
Figur 8.11.14 Kantstokker (til venstre), plattform (til høyre) er CCA-trykkimpregnert

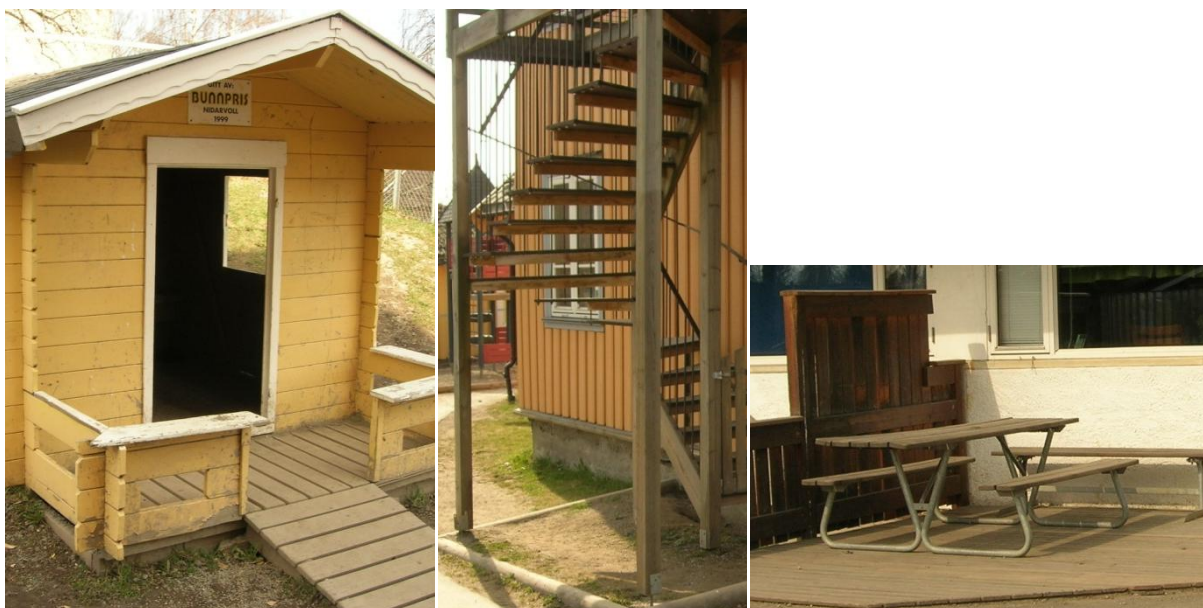
Figur 8.11.16 Plattingen på lekehuset er CCA-trykkimpregnert, det er også denne trappa (i midten) og leveggen og plattformen (til høyre)

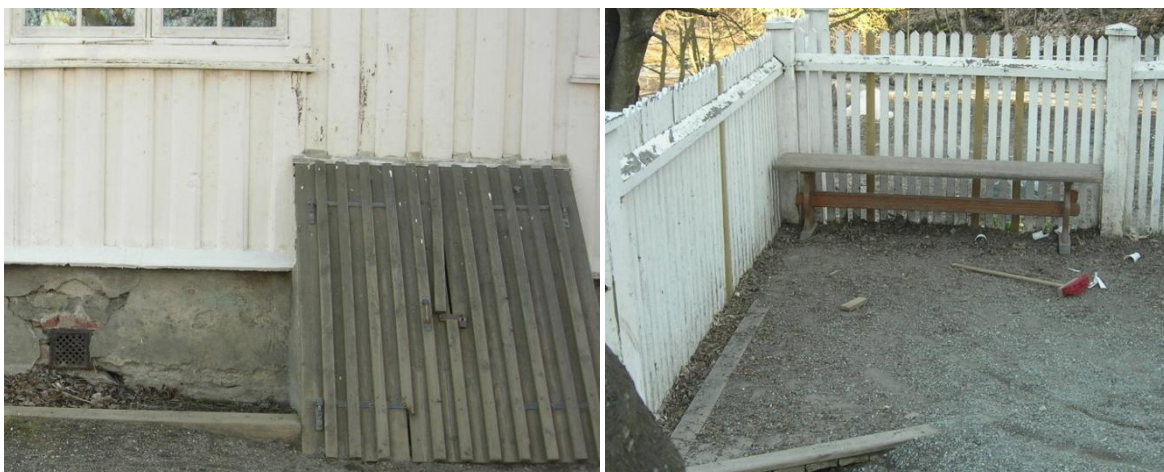
Figur 8.11.18 Husveggen og gjerdet er malt med blyholdig maling mens kjellerlemmen og plattingen er CCA-trykkimpregnert

Ved bruk av XRF ble det funnet mye blymaling i Møllebakken barnehage. Det er tydelig at kildene ikke ble fjernet ved opprydding for ti år siden. Utlekking i jorda har dermed ført til at jorda igjen er forurenset i en slik grad at opprydding er nødvendig. Hadde kildene blitt fjernet for ti år siden ville barnehagen mest sannsynlig vært ren i denne omgang og man ville ha sluppet disse ekstra kostnadene, samt at barn hadde sluppet å bli utsatt for forurensning i slike mengder.
