Miljøgifter i barns lekemiljø

Master i lærerutdanning med realfag

Oppgaven levert: Mai 2008

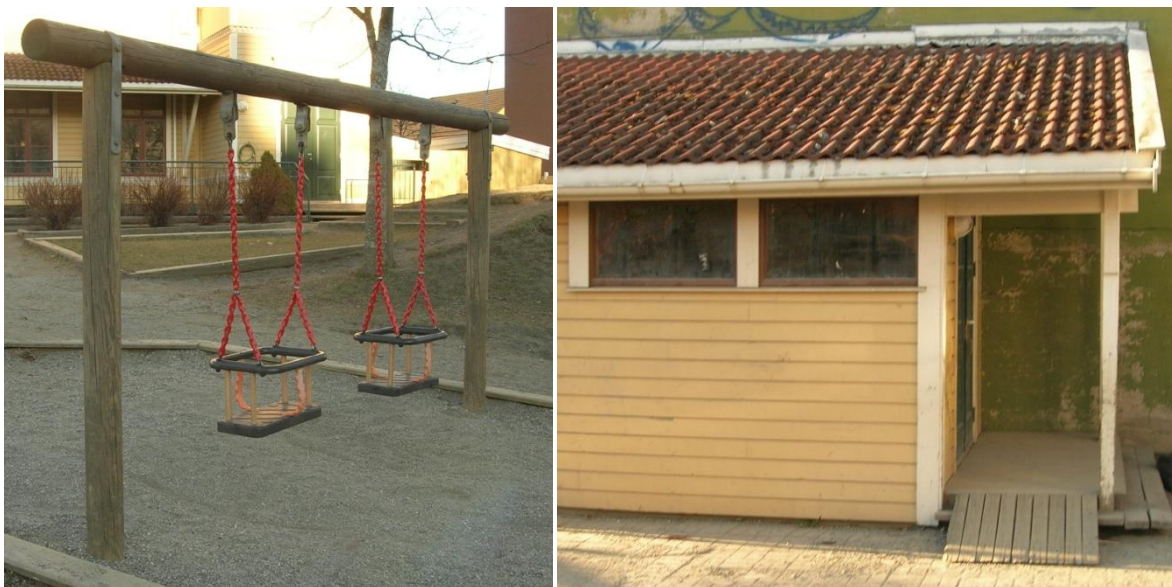
Figur 8.11.20 Kantstokker og huskestativ er CCA-trykkimpregnert, den gule, hvite og blågrønne malingen inneholder bly

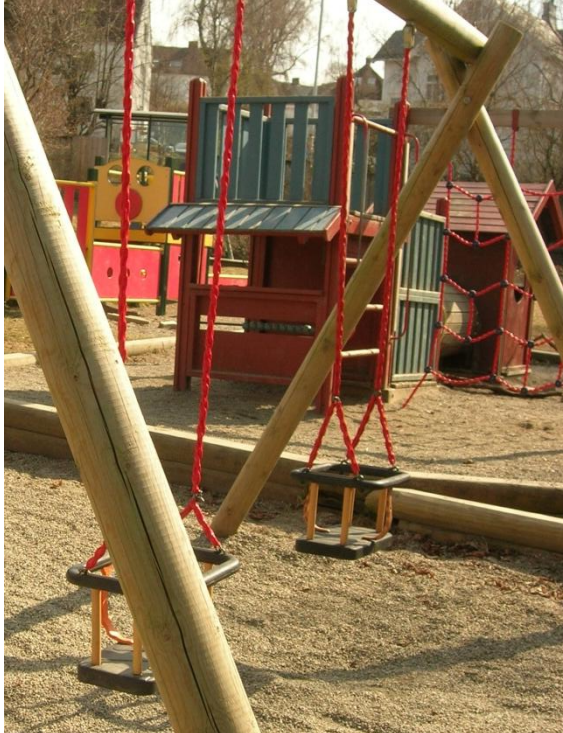
Figur 8.11.26 Gummihuske som inneholder brom

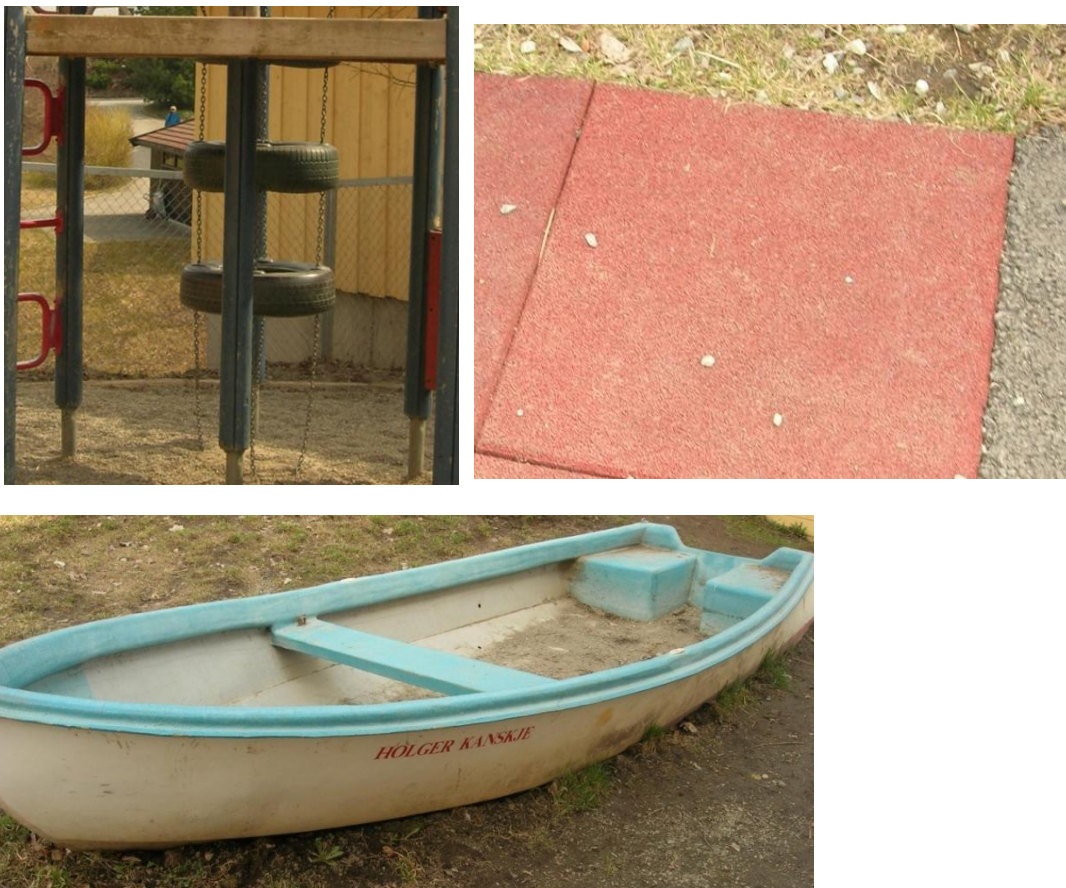
I Sunnland barnehage ble det målt på innhold i noen bildekk, og andre plastelementer med to ulike XRF- måleapparater. Det som kom fram av målingene er vist i figur 8.11.27 (type 1) og 8.11.28 (type 2), det kan tyde på innhold av bromerte flammehemmere. Resultatene er nesten like for de to måleapparatene. Bilder av de bromholdige lekeapparatene er vist i figur 8.11.29.

Figur 8.11.29 Elementer i Sunnland barnehage som inneholdt brom

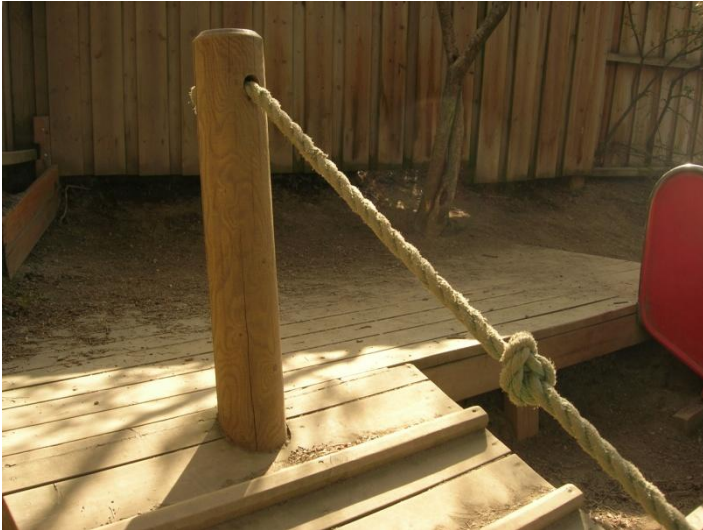
Figur 9.4.1 For ti år siden ble området under plattingen byttet ut, på grunn av arsen forurensning, stolpen som står ned i jorda, er CCA-trykkimpregnert
