Geokjemisk kartlegging av metaller i jord i Hamar by

Lektorutdanning med master i realfag

Innlevert: juni 2014

Norges teknisk-naturvitenskapelige universitet
Institutt for kjemi

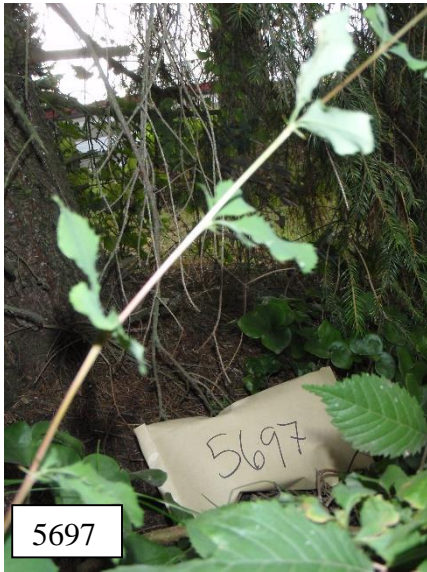
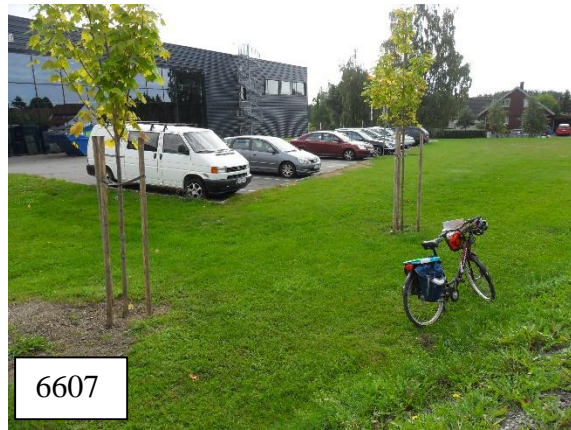
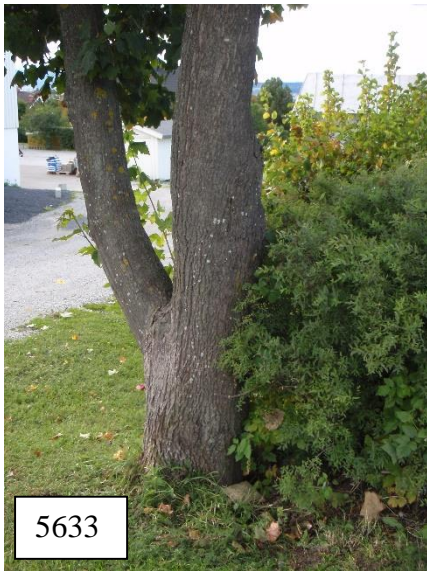
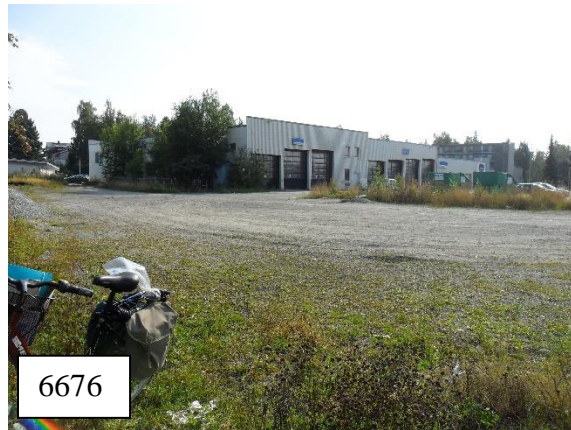
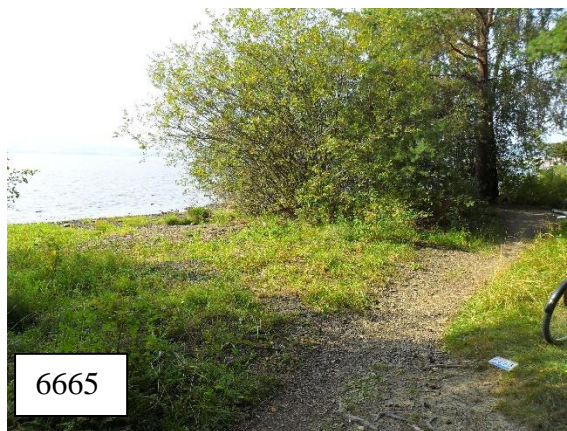
Figur 5.10.1-2: Områdene rundt prøvepunktene 5697, 6607, 5633, 6676 og 6665.

Prøve 6607 ble tatt på gresset ved parkeringsplassen utenfor Hamar Katedralskole (figur 5.10.1-1 og 5.10.1-2). Under prøvetaking ble det gravd fram litt plankebiter og isopor, som kan ha bidratt til forurensningen i punktet. Også i denne prøven bestod forurensningen av arsen med tilstandsklasse 3, (tabell 5.10.1-1). Framgravningen av planke- og isopor-materiale gir grunn til å tro at forurensningen i dette punktet skyldes utlekking fra antropogent avfall i jorda. Arealbruken rundt dette punktet har blitt klassifisert som skole, og krever tilstand 2 i overflatejorda. Da tilstanden i punktet er 3, burde det vurderes tiltak.
