Forbedring av kohesjon mellom partikkelforurensning og PEX-isolasjon

Thomas Fjeld Johannessen

Master of Science in Electric Power Engineering
Innlevert: Juni 2012
Hovedveileder: Frank Mauseth, ELKRAFT

Norges teknisk-naturvitenskapelige universitet
Institutt for elkraftteknikk

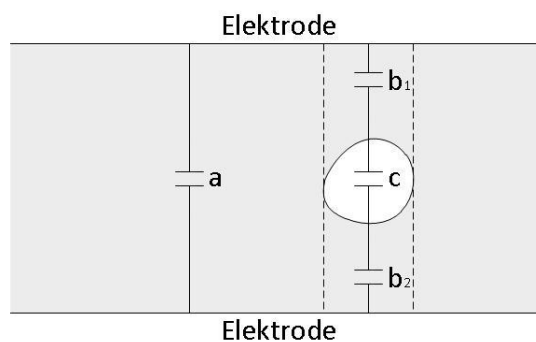
Figur 2-4: Skjematisk skisse av “abc-ekvivalenten” [1].

For å undersøke hulromutladningene nærmere kan man benytte den såkalte “abc-ekvivalenten”. Figur 2-4 viser en skjematisk skisse av kapasitansene i et isolasjonsmateriale mellom to elektroder med et tilnærmet sfærisk hulrom.

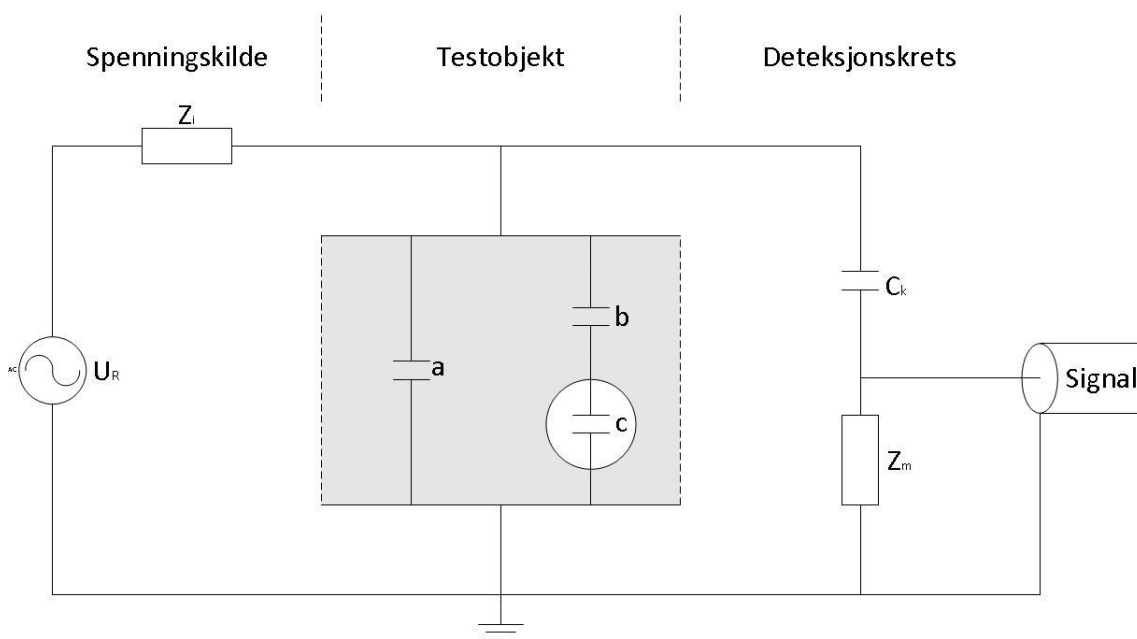
Figur 2-5: Skjematisk skisse av oppsett for måling av partielle utladninger [6].

Figur 2-5 viser en skjematisk skisse av et oppsett for måling av partielle utladninger, med et testobjekt representert med “abc-ekvivalenten”.

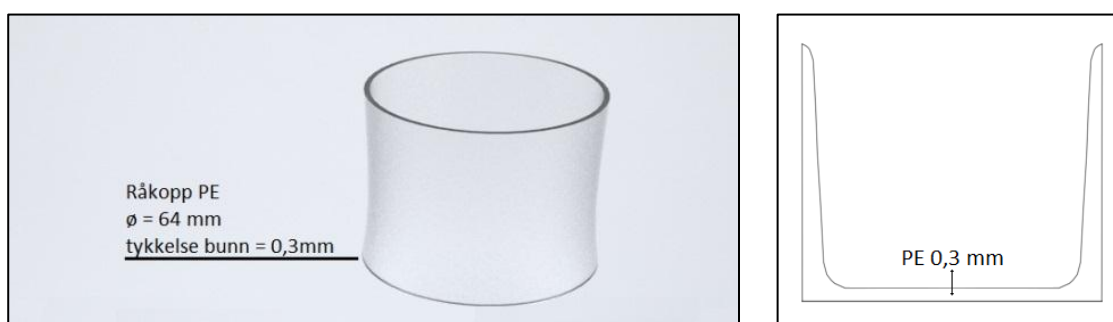
Figur 3-2: Venstre: skisse av råkopp, Høyre: snitt gjennom råkopp.

Etter støping ble formene demontert og overskuddsmasse skjært vekk med en skalpell. Objektet som er igjen er en koppform i solid polyetylen som vist i Figur 3-2.

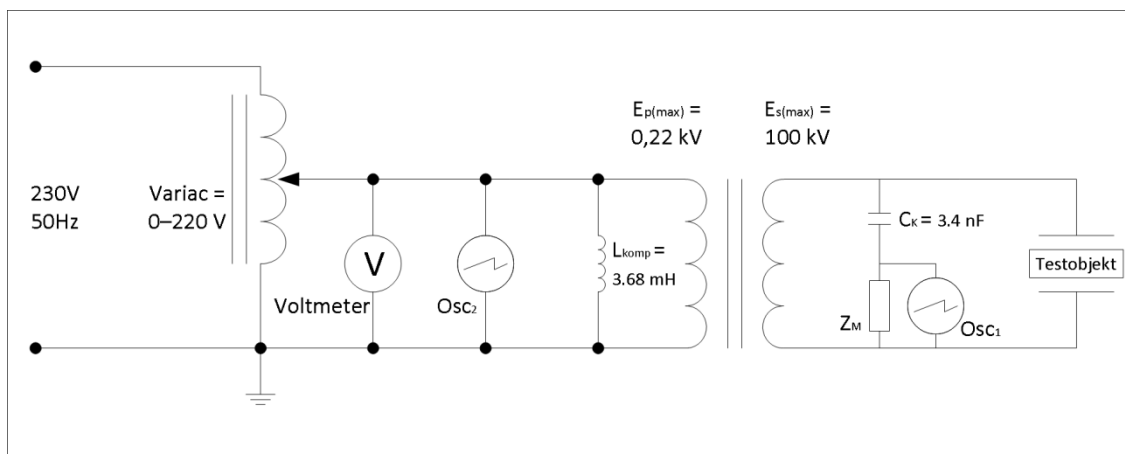
Figur 3-12: Enlinjeskjema for måleoppsett benyttet til å måle partielle utladninger.

Testobjektet ble påtrykt en lineært økende rampespenning (Figur 3-10) opp til spenningsnivået der det først var mulig å se partielle utladninger på oscilloskopet (begynnelsespenning). Spenningen ble så lineært redusert med samme hastighet ned til spenningsnivået der det ikke lenger var mulig å se partielle utladninger på oscilloskopet (slukkespenning). Disse spenningsnivåene ble notert og skjermbilder fra oscilloskopet ble kopiert som dokumentasjon. En sikringsstyrt bryter sørget for at kretsen ble brutt om det skulle bli gjennomslag før målingene var gjennomført.

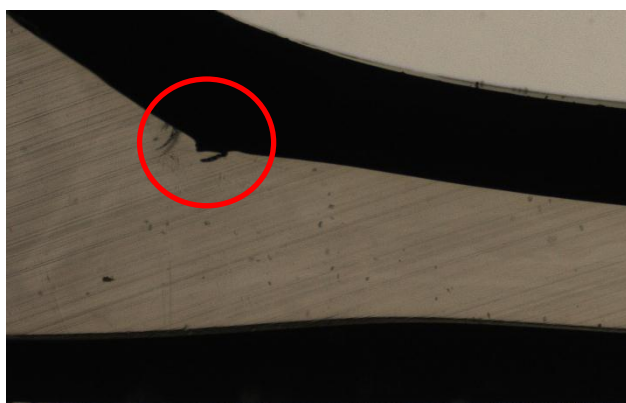
Figur 4-12: Testobjekt 3, testserie 2.

Testobjekt 3 fikk gjennomslag i det røde området ved 25 kV. Defekten er vist i Figur 4-12 og ved første øyekast virker også denne ujevnheten meget lik de som ble funnet i testobjekt 1 og 2, men etter nærmere undersøkelse viser det seg at den består av to små defekter der den ene har en meget skarp form. Dette fører til en feltforsterkning som er sterk nok til at gjennomslagspenningen blir så lav som 25 kV.

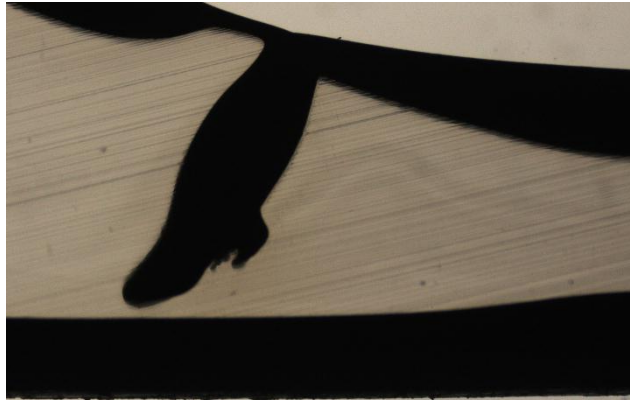
Figur 4-13: Testobjekt 2, testserie 5.

Testobjekt 2, 3, 4, 5, 6 og 7 fikk alle gjennomslag i det røde området ved 5-10 kV. Testobjekt 2 i Figur 4-13 viser hvilken type defekt som ble funnet i disse testobjektene. En stor mengde av materialet fra den indre halvlederen er presset inn i isolasjonsmaterialet, nesten helt igjennom til den ytre halvlederen.

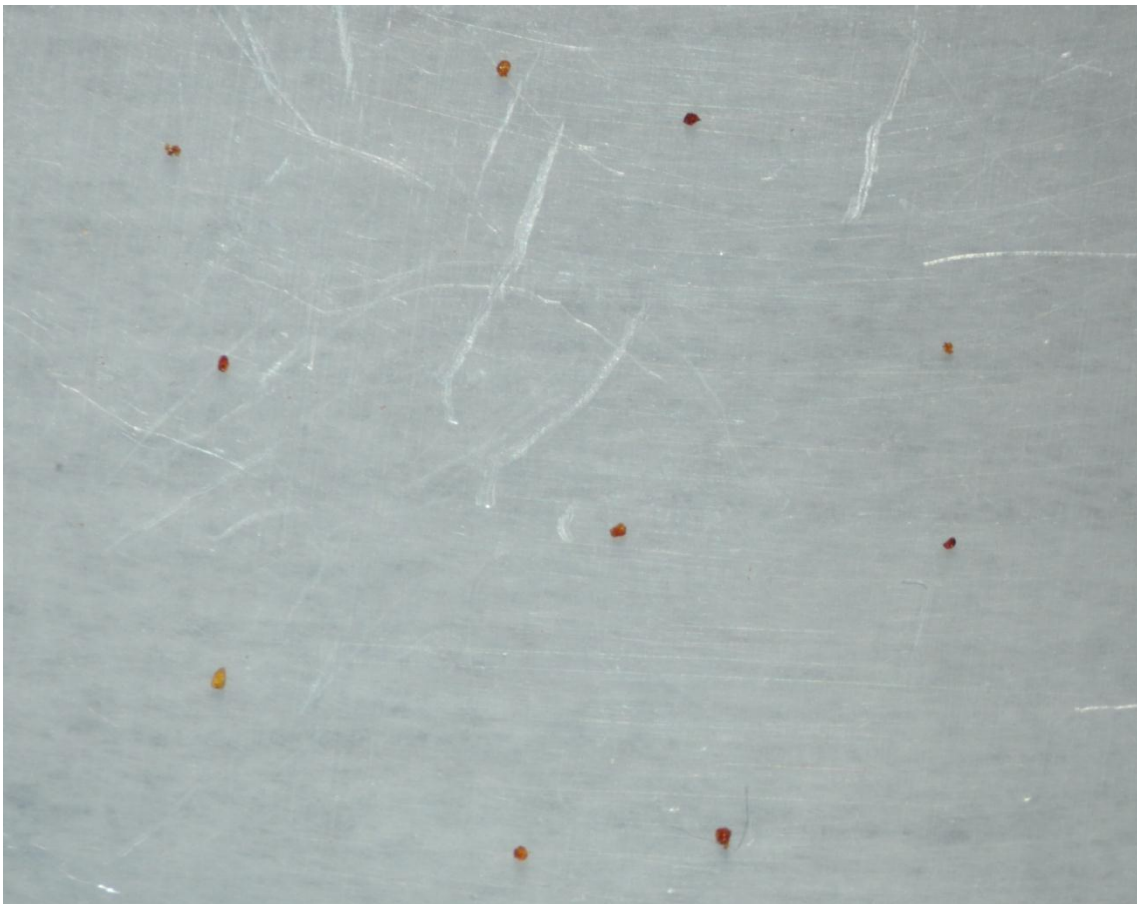
Figur 9-1 viser et bilde av sentrumet til overflaten på en PE-plate som har blitt pålagt partikler, bildet er tatt med et kamera tilkoblet et mikroskop.

Figur 9-1: Plassering av partikler på overflaten av PE-platen.

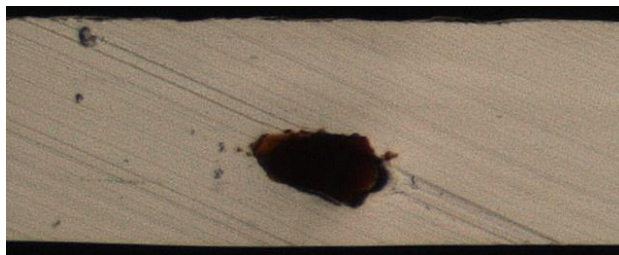
Figur 9-2 viser et 0,25 mm snitt av bunnen til et testobjekt, der en tilsatt partikkel er omgitt av isolasjon. Bildet er tatt med et kamera tilkoblet et mikroskop.

Figur 9-2: Partikkel omgitt av isolasjon.

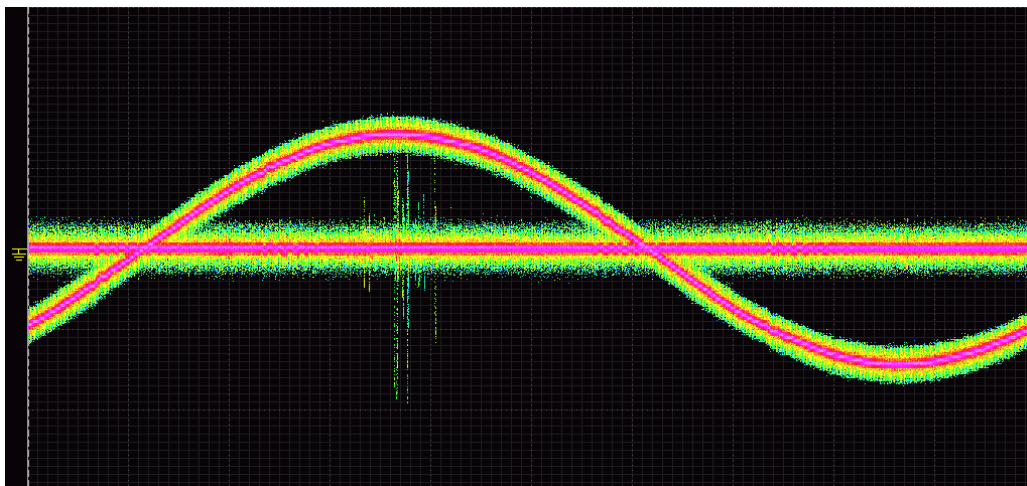
Figur 9-16: Begynnelsesspenning ved 7,0 kV i testobjekt 2 fra testserie 1.

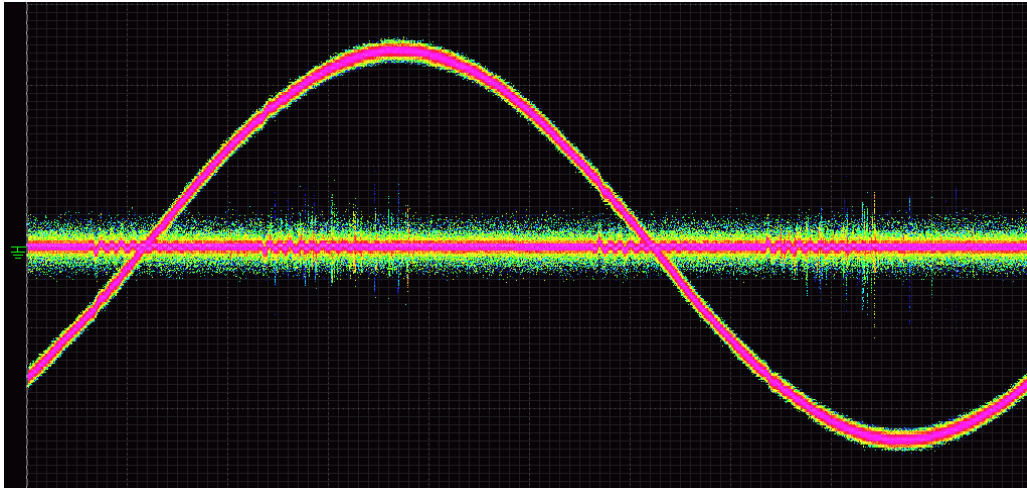
Figur 9-18: Begynnelseesspenning ved 17,5 kV i testobjekt 3 fra testserie 1.

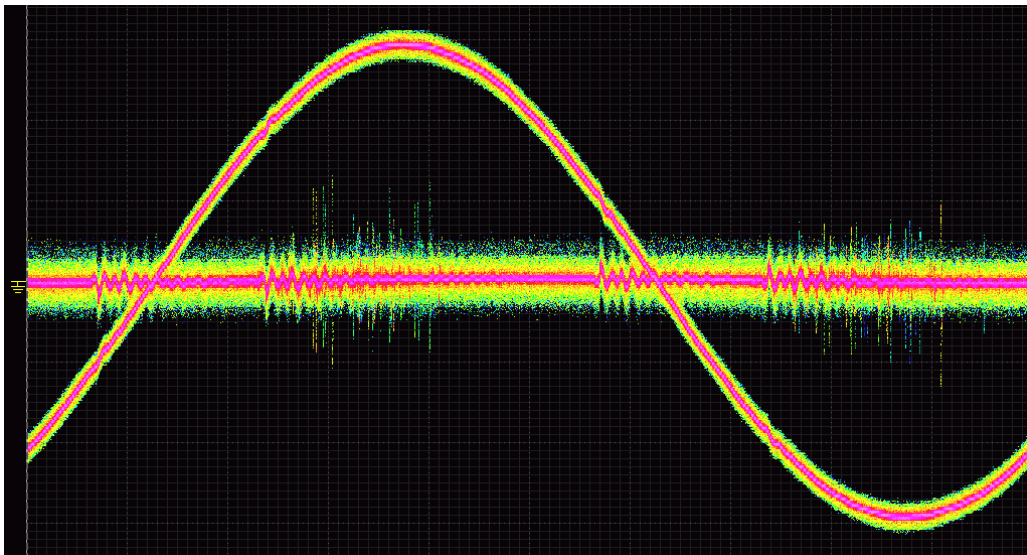
Figur 9-19: Begynnelseesspenning ved 10,0 kV i testobjekt 6 fra testserie 1.
