Utvikling av testmetoder for fiberoptisk sjøkabel med DC-drevne forsterkere

AC holdfasthets-testing

Master i energi og miljø

Norges teknisk-naturvitenskapelige universitet
Institutt for elkraftteknikk

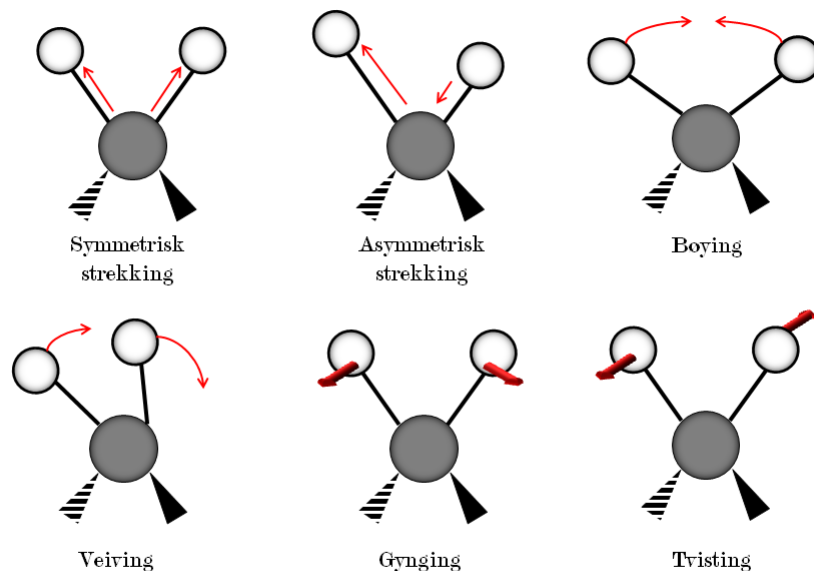
Figur 6: De seks mulige vibrasjonsmodusene for en metylgruppe

der μ er reduksjon i masse. Ligning (11) etablerer sammenhengen mellom den kovalente bindingsstyrken, masse og vibrasjonsfrekvens [12]. For polyatomiske molekyler finnes langt flere mulige bevegelseskonfigurasjoner. Derfor vil det også være et større antall vibrasjonsmoduser. For en enkelt metylgruppe vil det finnes seks mulige vibrasjonsmoduser, som vist på figur 6.

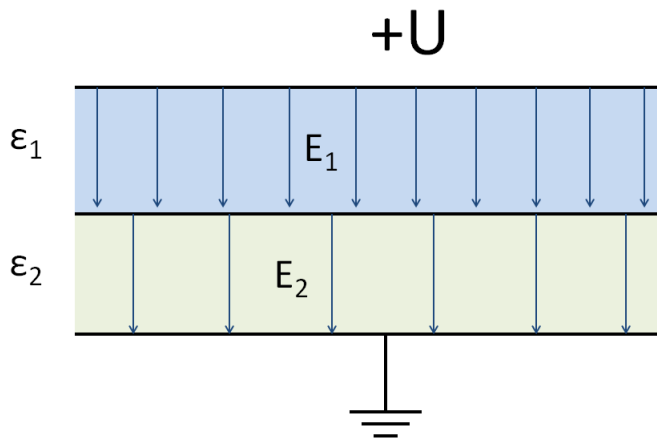
Figur 8: Konfigurasjon med flate elektroder. Materialet med lavest permittivitet (her er $\epsilon_1 < \epsilon_2$) utsettes for et høyere elektrisk felt.

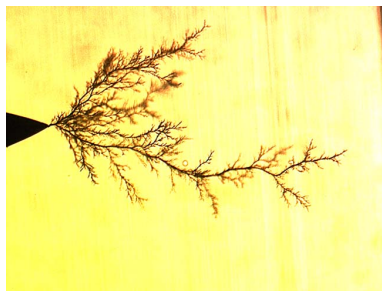
Figur 9: Elektrisk trevekst[20]

Defekter kan initiere elektrisk trevekst ved å først forårsake små sprekker og groper i materialet. Inne i slike sprekker kan det forekomme partielle

utladninger som videre eroderer og forstørrer sprekke[21]. Nye sprekker kan springe ut fra de eksisterende sprekke og danne tunneler som vokser i et tre- eller busklignende mønster. Dersom en eller flere av tunnelene vokser seg gjennom hele isolasjonen kan dette lede til en punktering av isolasjonen.

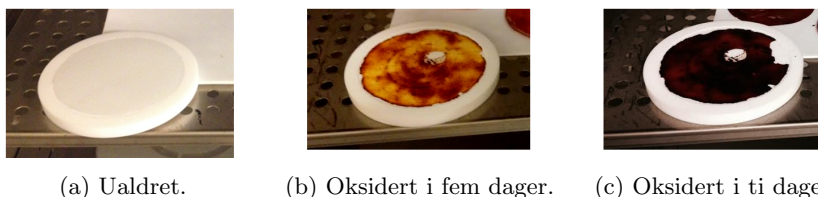
Figur 10: Oksidering av HDPE: Materialet endrer tydelig farge etter kun få dager.

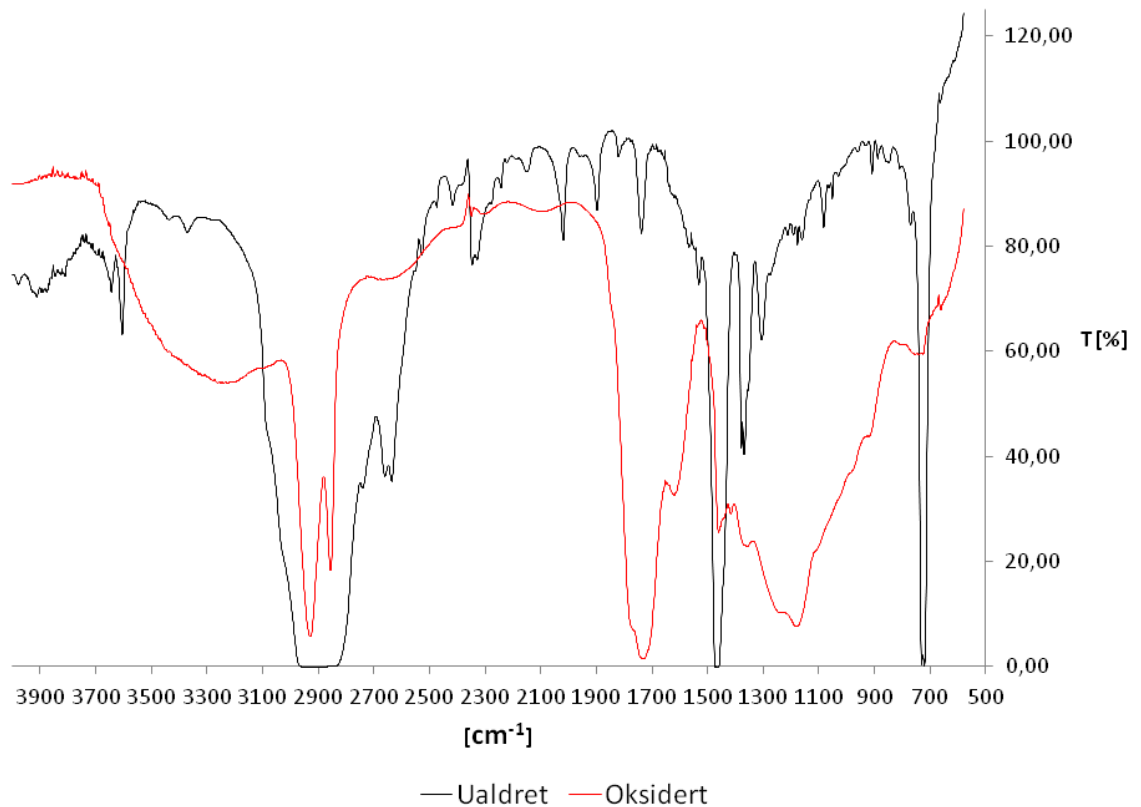
Figur 15: Absorpsjonsspekter av ualdret og aldret HDPE

Figur 15 viser absorpsjonsspekter av ualdret og aldret HDPE. Det ualdrede materialet kan tydelig karakteriseres på tre absorpsjonstopper. Den mest markante toppen ligger i frekvensområdet 2935-2915 cm^{-1} , og kommer av symmetrisk og asymmetrisk strekking i C-H bindingene langs polymerkjedene. Den neste markante toppen ligger i området 1485-1445 cm^{-1} og kommer av bøyninger i CH₂-monomerene. Karakteristisk for materialer med høy grad av krystallinitet[12] er absorpsjonen rundt 750-720 cm^{-1} , som kommer av den gyngende vibrasjonsmodusen til CH₂-kjedene. Den sistnevnte absorpsjonstoppen er betydelig svekket i den oksiderte prøven. Dette er i tråd med at grad av krystallinitet minker ved brytning av kjedene, dannelse av oksidasjonsprodukter og kryssbindinger. Den viktigste indikatoren på oksidasjon
